# Asbestinventarisatetest

Klaproosstraat 31, 2300 Turnhout

Attestnummer : 20250115-000339.000

**Niet-asbestveilig**

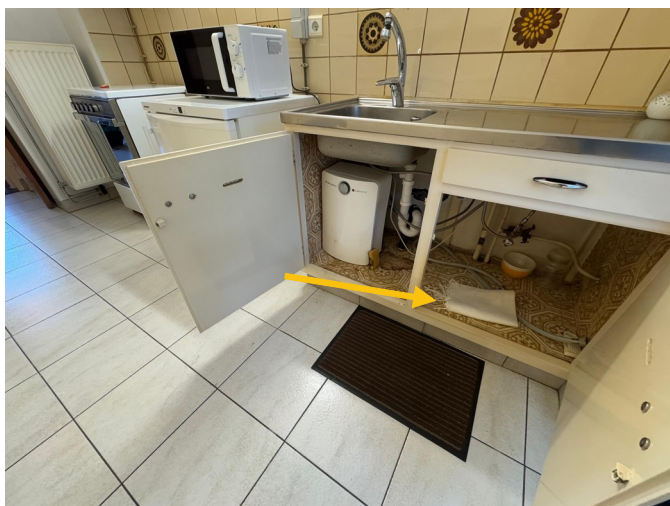
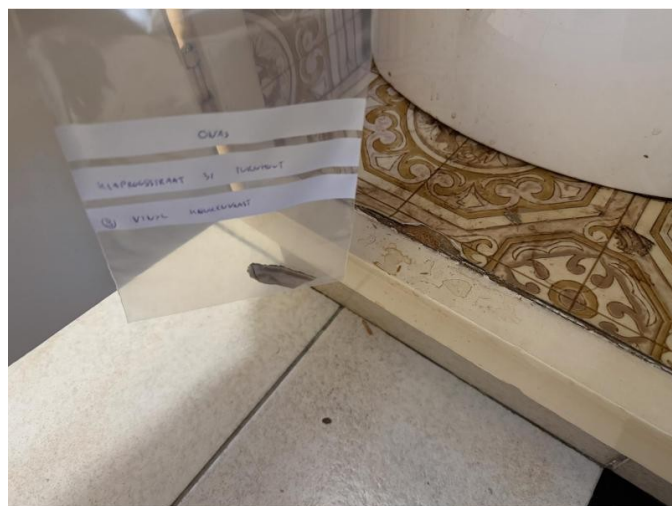
Eindbeoordeling materiaalrisico	Verhoogd materiaalrisico en/of verhoogde kans op vezelvrijgave
---------------------------------	--

Gebondenheid	Categorie 2: niet-hechtgebonden met matrix
Asbestsoort (vezeltype)	Alleen chrysotiel
Asbestconcentratie	Hoog ( $\geq 50\%$ )
Afschermingsgraad van het gehele materiaal	Geheel of deels (ook) vrij aan de binnenlucht
Toestand van het materiaal	Licht beschadigd, licht verweerd. Intact calciumsilicaatmateriaal of categorie III 'gebondenheid'

#	Type	Referentie	Resultaat
1.1	Puntmonster	8	Chrysotiel

<b>Beschrijving</b>	Vloerzeil vinyl in keukenkast
<b>Omgeving</b>	Binnen
<b>Primaire drager</b>	Vloer
<b>Asbestmateriaal</b>	Prefab - afwerking - Vloerzeil
<b>Bindmiddel van asbestmateriaal</b>	Karton - papier - viltachtig
<b>Gebondenheid op basis van bindmiddel</b>	Niet-hechtgebonden
<b>Hoeveelheid (oppervlakte - aantal)</b>	<ul style="list-style-type: none"><li>• 0,95 m<sup>2</sup> - 1 stuk</li></ul>
<b>Totale oppervlakte</b>	0,95 m <sup>2</sup>
<b>Eenvoudig bereikbaar</b>	Ja
<b>Bevestigingswijze</b>	<ul style="list-style-type: none"><li>• Verlijmd, ingegoten, versmeerd</li></ul>
<b>Identificatiemethode</b>	Vaststelling met monstername
<b>Destructieve handeling voor identificatie</b>	Nee

Verwijderen

- Zorg voor een veilig beheer. Vermijd het beschadigen van het asbestmateriaal. Controleer de toestand jaarlijks op wijzigingen.

- Hermetische zone (erkend asbestverwijderaar)  
Omdat niet-hechtgebonden asbest een verhoogd risico vormt voor de gezondheid, mag u dit niet zelf verwijderen. U moet hiervoor beroep doen op een erkende asbestverwijderaar. Een erkende asbestverwijderaar neemt de nodige voorzorgsmaatregelen en heeft de vereiste kennis om niet-hechtgebonden asbest veilig te verwijderen. Ook het veilig afvoeren wordt door de erkend verwijderaar gedaan. Verwijder dus nooit zelf deze toepassingen. De vezels kunnen jaren ronddwalen in een ruimte. Ook bij de minste beschadiging of breuk zullen er asbestvezels vrijkomen.

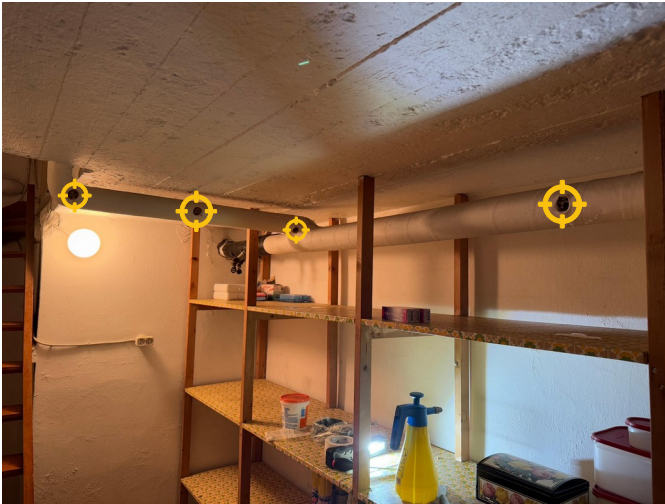
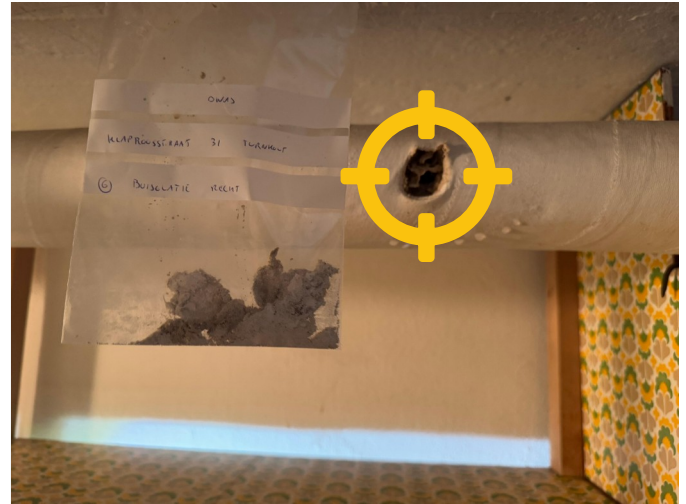
Eindbeoordeling materiaalrisico	Verhoogd materiaalrisico en/of verhoogde kans op vezelvrijgave
---------------------------------	--

Gebondenheid	Categorie 2: niet-hechtgebonden met matrix
Asbestsoort (vezeltype)	Amfibool aanwezig, uitgezonderd crocidoliet
Asbestconcentratie	Hoog ( $\geq 50\%$ )
Afschermingsgraad van het gehele materiaal	Geheel of deels (ook) vrij aan de binnenlucht
Toestand van het materiaal	Licht beschadigd, licht verweerd. Intact calciumsilicaatmateriaal of categorie III 'gebondenheid'

#	Type	Referentie	Resultaat
2.1	Mengmonster	6 recht	Amosiet
2.2	Mengmonster	7 bocht	Amosiet

Beschrijving	Leidingisolatie met gips
Omgeving	Binnen
Primaire drager	Ruimteverwarming
Asbestmateriaal	In-situ afwerkingslagen - Thermische isolatie
Bindmiddel van asbestmateriaal	Gips - kalk
Gebondenheid op basis van bindmiddel	Niet-hechtgebonden
Hoeveelheid (lengte - omtrek - dikte - aantal)	<ul style="list-style-type: none"> <li>• 9,40 m - 30,00 cm - 3,00 cm - 1 stuk</li> </ul>
Totaal volume	0,085 m <sup>3</sup>
Eenvoudig bereikbaar	Ja
Bevestigingswijze	<ul style="list-style-type: none"> <li>• Verlijmd, ingegoten, versmeerd</li> </ul>
Identificatiemethode	Vaststelling met monsternamen
Destructieve handeling voor identificatie	Nee
Opmerking	<p>De omtrek is een gemiddelde, aangezien deze varieert over de volledige afstand.</p> <p>De dikte is een schatting van de isolatie en gips tot aan de drager.</p> <p>De lengte is een berekende schatting van wat zichtbaar is. Er worden geen rechten verleend aan deze waardes.</p>

Verwijderen

- Verwijder dit asbestmateriaal zo snel mogelijk. Volg de toestand goed op.

- Hermetische zone (erkend asbestverwijderaar)  
Omdat niet-hechtgebonden asbest een verhoogd risico vormt voor de gezondheid, mag u dit niet zelf verwijderen. U moet hiervoor beroep doen op een erkend asbestverwijderaar. Een erkend asbestverwijderaar neemt de nodige voorzorgsmaatregelen en heeft de vereiste kennis om niet-hechtgebonden asbest veilig te verwijderen. Ook het veilig afvoeren wordt door de erkend verwijderaar gedaan. Verwijder dus nooit zelf deze toepassingen! De vezels kunnen jaren ronddwalen in een ruimte. Ook bij de minste beschadiging of breuk zullen er asbestvezels vrijkomen.

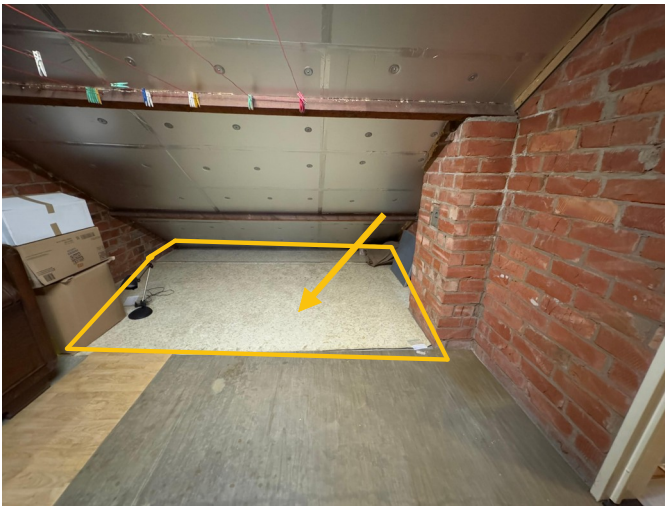
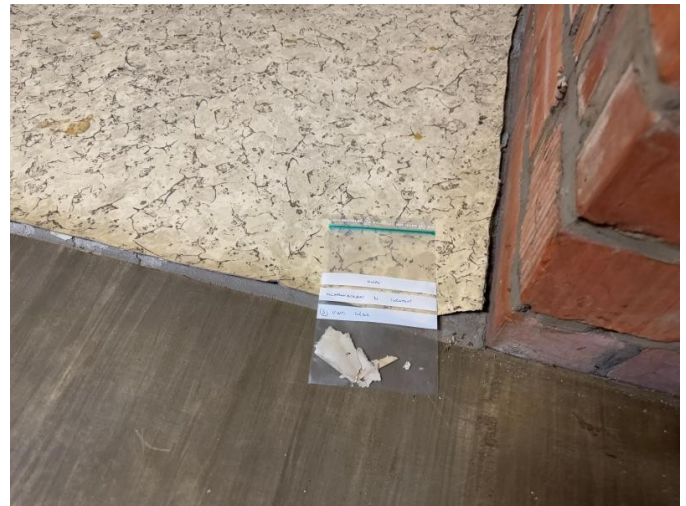
Eindbeoordeling materiaalrisico	Verhoogd materiaalrisico en/of verhoogde kans op vezelvrijgave
---------------------------------	--

Gebondenheid	Categorie 2: niet-hechtgebonden met matrix
Asbestsoort (vezeltype)	Alleen chrysotiel
Asbestconcentratie	Hoog ( $\geq 50\%$ )
Afschermingsgraad van het gehele materiaal	Geheel of deels (ook) vrij aan de binnenlucht
Toestand van het materiaal	Licht beschadigd, licht verweerd. Intact calciumsilicaatmateriaal of categorie III 'gebondenheid'

#	Type	Referentie	Resultaat
3.1	Puntmonster	3	Chrysotiel

Beschrijving	Vloerzeil vinyl zolder
Omgeving	Binnen
Primaire drager	Vloer
Asbestmateriaal	Prefab - afwerking - Vloerzeil
Bindmiddel van asbestmateriaal	Karton - papier - viltachtig
Gebondenheid op basis van bindmiddel	Niet-hechtgebonden
Hoeveelheid (oppervlakte - aantal)	• 11,99 m <sup>2</sup> - 1 stuk
Totale oppervlakte	11,99 m <sup>2</sup>
Eenvoudig bereikbaar	Ja
Bevestigingswijze	• Los (al dan niet bedekt)
Identificatiemethode	Vaststelling met monstername
Destructieve handeling voor identificatie	Nee

**Verwijderen**

- Zorg voor een veilig beheer. Vermijd het beschadigen van het asbestmateriaal. Controleer de toestand jaarlijks op wijzigingen.

- Eenvoudige handelingen: enkel door erkend asbestverwijderaar  
Omdat niet-hechtgebonden asbest een verhoogd risico vormt voor de gezondheid, mag u dit niet zelf verwijderen. U moet hiervoor beroep doen op een erkende asbestverwijderaar. Een erkende asbestverwijderaar neemt de nodige voorzorgsmaatregelen en heeft de vereiste kennis om niet-hechtgebonden asbest veilig te verwijderen. Ook het veilig afvoeren wordt door de erkend verwijderaar gedaan. Verwijder dus nooit zelf deze toepassingen. De vezels kunnen jaren ronddwalen in een ruimte. Ook bij de minste beschadiging of breuk zullen er asbestvezels vrijkomen.

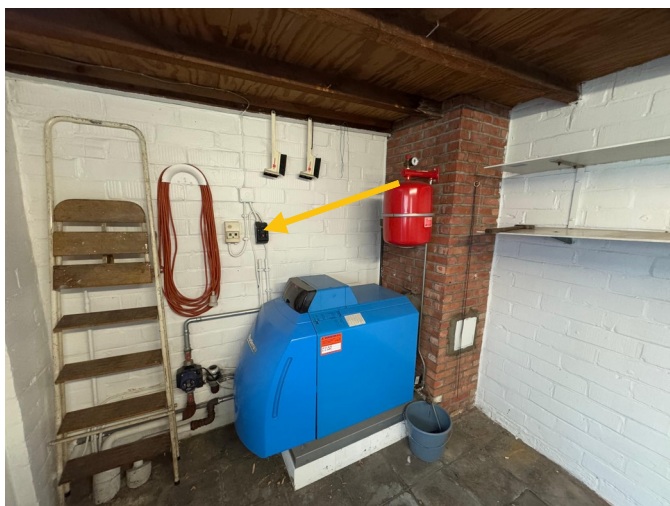
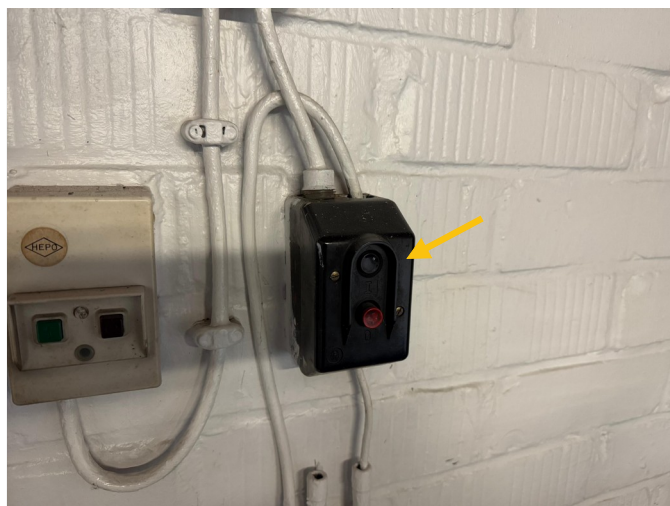
Eindbeoordeling materiaalrisico	Laag materiaalrisico en/of verlaagde kans op vezelvrijgave
---------------------------------	--

Gebondenheid	Categorie 1: hechtgebonden in oorsprong
Asbestsoort (vezeltype)	Crocidoliet aanwezig
Asbestconcentratie	Laag (< 50%)
Afschermingsgraad van het gehele materiaal	Geheel of deels (ook) vrij aan de binnenlucht
Toestand van het materiaal	Onbeschadigd, niet verweerd

Beschrijving	Bakeliet stopcontacten en schakelaars
Omgeving	Binnen
Primaire drager	Communicatie en elektrische infrastructuur en uitrusting
Asbestmateriaal	Plaat, paneel, tablet - Type Bakeliet
Bindmiddel van asbestmateriaal	Kunststof of -hars
Gebondenheid op basis van bindmiddel	Hecht
Hoeveelheid (oppervlakte - dikte - aantal)	• 0,10 m <sup>2</sup> - 0,30 cm - 1 stuk
Totaal volume	< 0,001 m <sup>3</sup>
Eenvoudig bereikbaar	Ja
Bevestigingswijze	• Geschroefd
Identificatiemethode	Vaststelling zonder monstername
Destructieve handeling voor identificatie	Nee

Zorgvuldig beheren

- Zorg voor een veilig beheer. Vermijd het beschadigen van het asbestmateriaal. Controleer de toestand jaarlijks op wijzigingen.

- Eenvoudige handelingen: mag via doe-het-zelf of door werknemer(s) met opleidingsattest eenvoudige handelingen  
Bakeliet kan asbesthoudend zijn en kan enkel uitgesloten worden via een negatieve analyse. Monsternamen is echter niet mogelijk binnen het kader van het niet-destructief onderzoek. Deze armaturen kan men best voorzichtig losschroeven en dubbel verpakt afvoeren naar het recyclagepark.

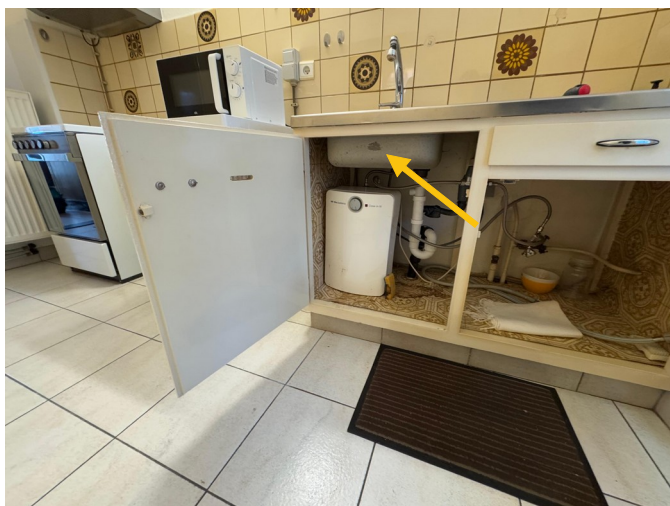
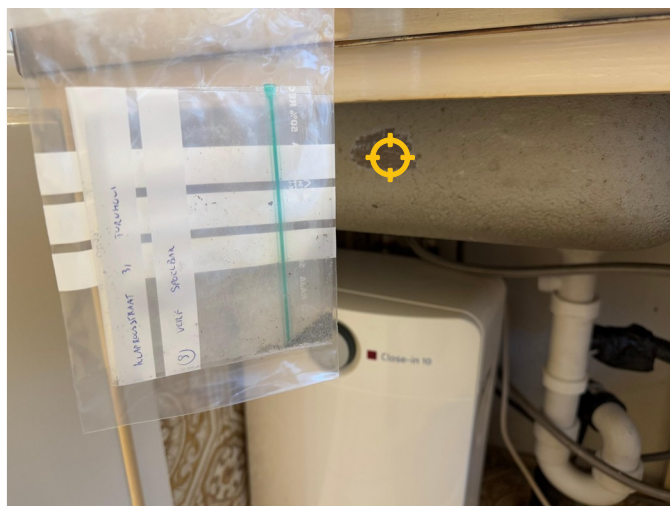
Eindbeoordeling materiaalrisico	Laag materiaalrisico en/of verlaagde kans op vezelvrijgave
---------------------------------	--

Gebondenheid	Categorie 1: hechtgebonden in oorsprong
Asbestsoort (vezeltype)	Alleen chrysotiel
Asbestconcentratie	Laag (< 50%)
Afschermingsgraad van het gehele materiaal	Geheel of deels (ook) vrij aan de binnenlucht
Toestand van het materiaal	Licht beschadigd, licht verweerd. Intact calciumsilicaatmateriaal of categorie III 'gebondenheid'

#	Type	Referentie	Resultaat
5.1	Puntmonster	9	Chrysotiel

Beschrijving	Verf onder spoelbak keuken
Omgeving	Binnen
Primaire drager	Inrichting (meubilair, ...)
Asbestmateriaal	In-situ afwerkingslagen - Verf, coating
Bindmiddel van asbestmateriaal	Kunststof of -hars
Gebondenheid op basis van bindmiddel	Hecht
Hoeveelheid (oppervlakte - aantal)	<ul style="list-style-type: none"><li>• 0,80 m<sup>2</sup> - 1 stuk</li></ul>
Totale oppervlakte	0,80 m <sup>2</sup>
Eenvoudig bereikbaar	Ja
Bevestigingswijze	<ul style="list-style-type: none"><li>• Verlijmd, ingegoten, versmeerd</li></ul>
Identificatiemethode	Vaststelling met monstername
Destructieve handeling voor identificatie	Nee

Zorgvuldig beheren

- Zorg voor een veilig beheer. Vermijd het beschadigen van het asbestmateriaal. Controleer de toestand jaarlijks op wijzigingen.

- Eenvoudige handelingen: mag via doe-het-zelf of door werknemer(s) met opleidingsattest eenvoudige handelingen  
Voer de spoelbak in zijn geheel af als asbestafval.

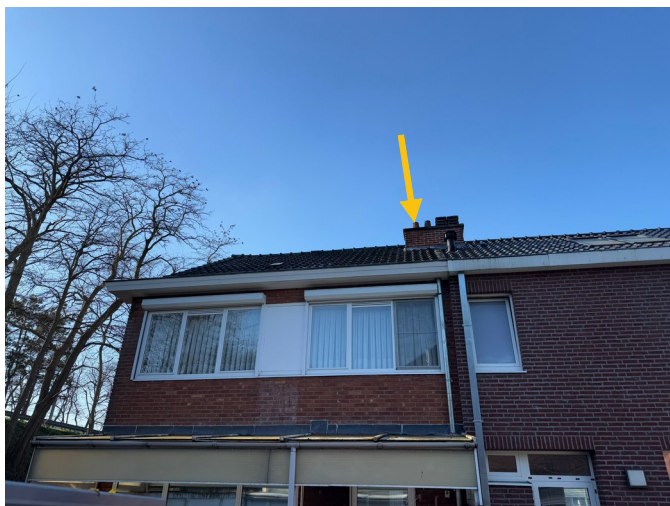
**Reden:** Het te onderzoeken materiaal situeert zich hoger dan 3,50 m te rekenen vanaf een veilige ondergrond

**Uitleg van de asbestdeskundige:** De binnenzijde van de schouw is enkel inspecteerbaar langs de bovenzijde. De bovenzijde is hoger dan 3,50m te rekenen vanaf een veilige ondergrond. Dit valt buiten het onderzoek van dit protocol.

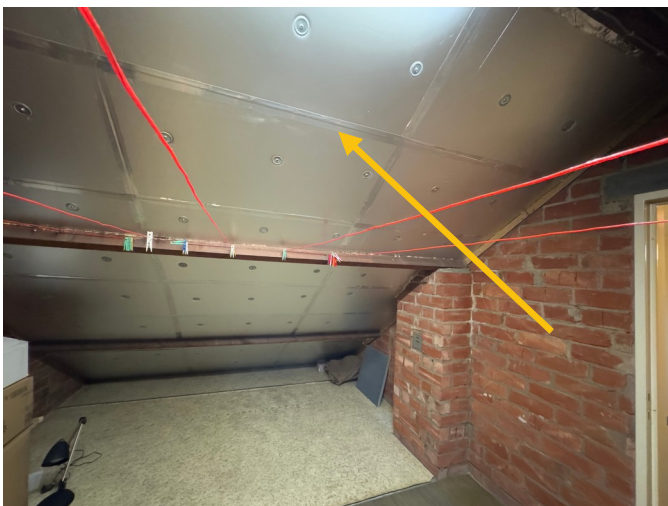
**Reden:** Het te onderzoeken materiaal situeert zich hoger dan 3,50 m te rekenen vanaf een veilige ondergrond

**Uitleg van de asbestdeskundige:** Materialen die zich hoger dan 3,5m bevinden te rekenen vanaf een veilige ondergrond vallen buiten de inspanningsverplichting van dit protocol.

Langs de binnenzijde is het dak voorzien van isolatiepaten.

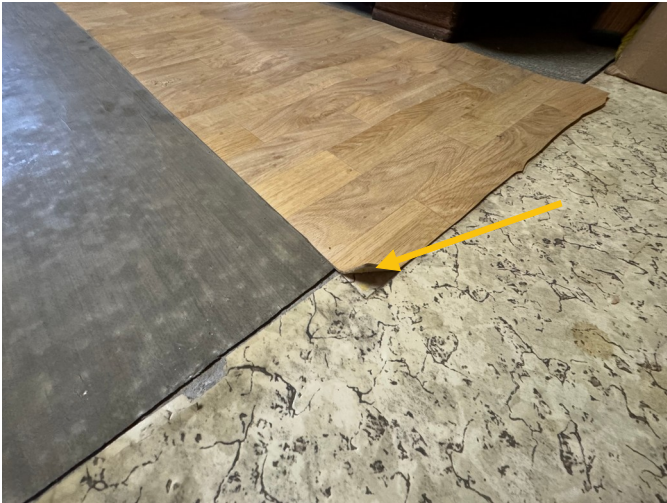
Volgende vloerzeilen zijn niet-asbestverdacht:

- ondertapijt van vilt
- breekbaar, dun zeil met een doffe, zwarte of wijnrode onderkant
- stijve, zeilachtige vloerbedekkingen met een harde, ruwe onderzijde met daarin een grofmazig juteweefsel (zoals linoleum)
- buigzaam zeil met een dikke, bruine, harige onderzijde
- soepel zeil met een onderkant van kunststof (plastic) of foam (schuim)

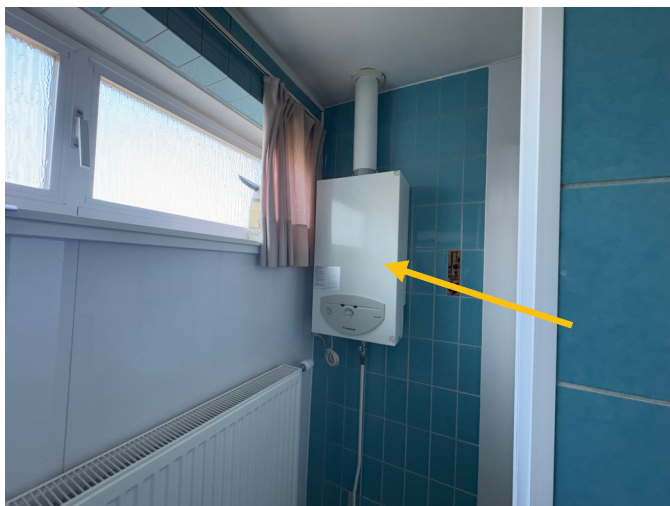
Ketels gebouwd vanaf 2001 zijn niet asbestverdacht.

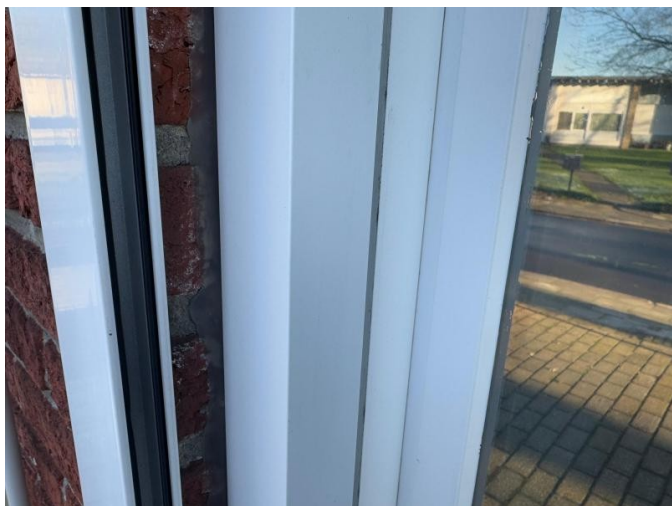
Flexibele kit is niet asbestverdacht.

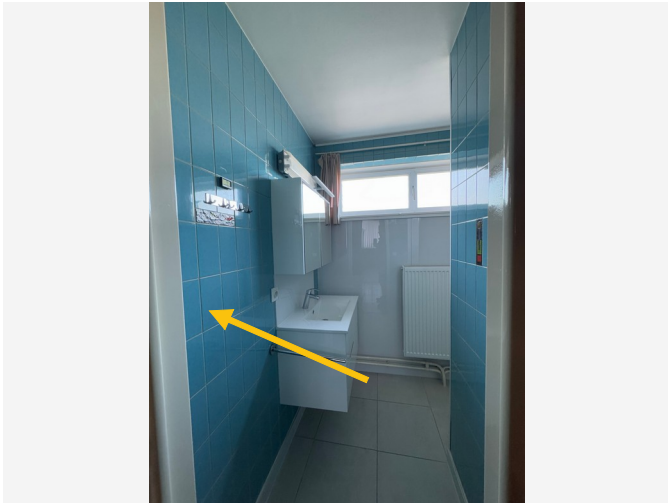
De tegels zijn intact. Deskundige kan geen uitspraak doen over de gebruikte lijm. Tegellijm kan asbest kan bevatten, maar een monsternamen is niet mogelijk is zonder te tegels te beschadigen. Ik adviseer om monsters te laten nemen bij werkzaamheden. We vinden deze terug in de badkamer, keuken en wc.

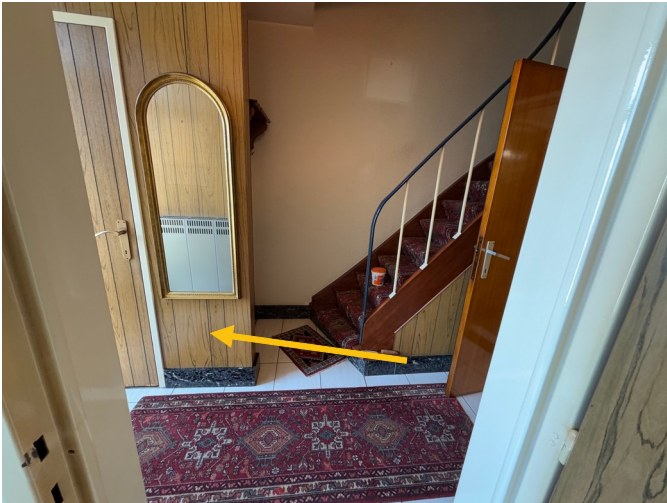
De voorzetwand bestaat uit hout/pvc. Dit is niet-asbestverdacht. Deskundige kan geen uitspraak doen over eventueel achterliggende lagen. Laat dit onderzoeken bij sloop of renovatie om die lagen uit te sluiten van de aanwezigheid van asbest.

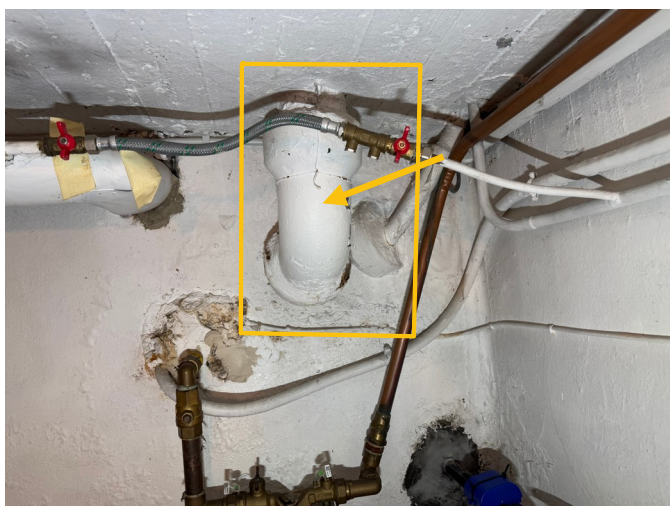
Gresbuis is niet-asbestverdacht

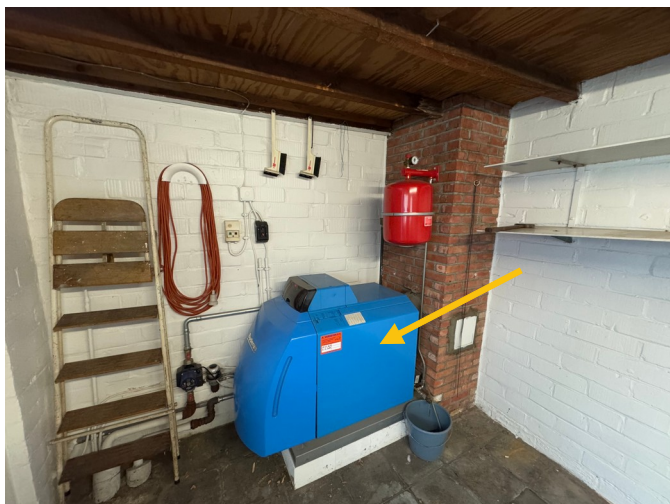
CV-ketels gebouwd vanaf 2001 zijn niet asbestverdacht.

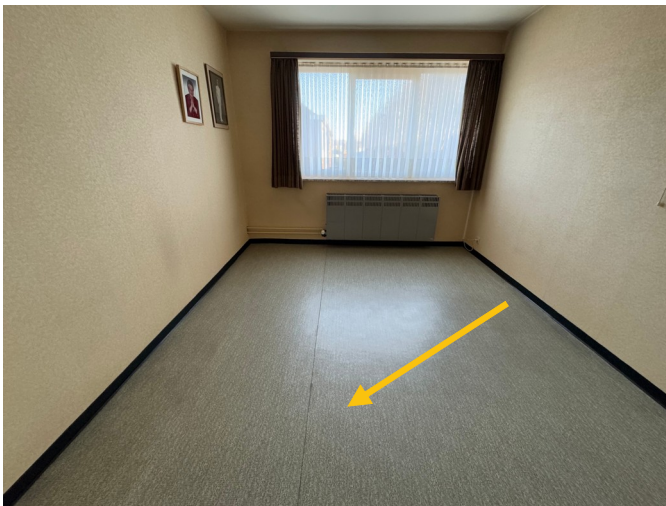
Volgende vloerzeilen zijn niet-asbestverdacht:

- ondertapijt van vilt
- breekbaar, dun zeil met een doffe, zwarte of wijnrode onderkant
- stijve, zeilachtige vloerbedekkingen met een harde, ruwe onderzijde met daarin een grofmazig juteweefsel (zoals linoleum)
- buigzaam zeil met een dikke, bruine, harige onderzijde
- soepel zeil met een onderkant van kunststof (plastic) of foam (schuim)

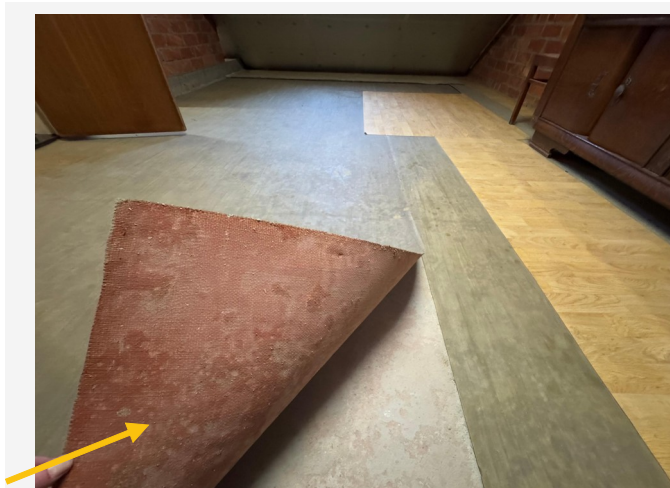
Volgende vloerzeilen zijn niet-asbestverdacht:

- ondertapijt van vilt
- breekbaar, dun zeil met een doffe, zwarte of wijnrode onderkant
- stijve, zeilachtige vloerbedekkingen met een harde, ruwe onderzijde met daarin een grofmazig juteweefsel (zoals linoleum)
- buigzaam zeil met een dikke, bruine, harige onderzijde
- soepel zeil met een onderkant van kunststof (plastic) of foam (schuim)

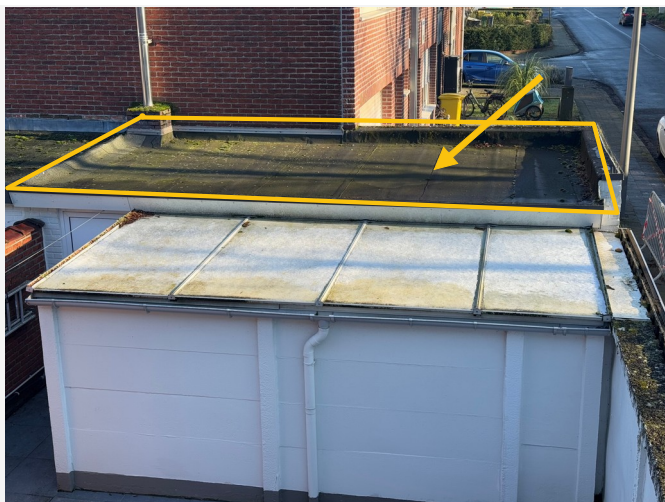
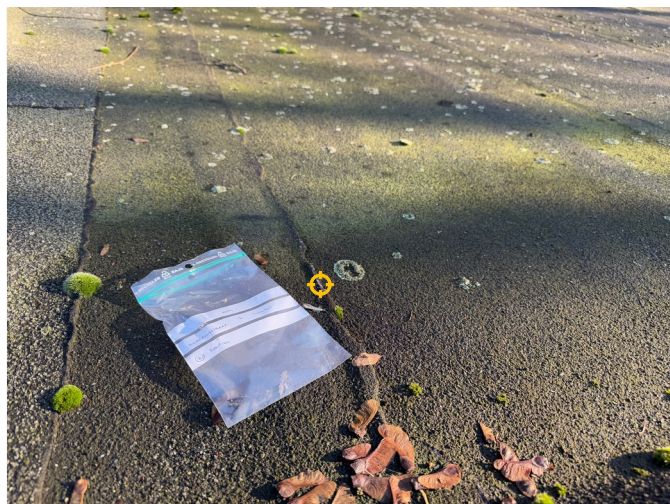
## Fiche 17: Roofing met staalname

Geen asbest

#	Type	Referentie	Resultaat
17.1	Puntmonster	10	Geen asbest

Beschrijving	Roofing met staalname
Omgeving	Buiten
Primaire drager	Plat dak
Bindmiddel van materiaal	Bitumen (roofing, teer, asfalt)
Gebondenheid op basis van bindmiddel	Hecht
Hoeveelheid (oppervlakte - aantal)	• 20,00 m <sup>2</sup> - 1 stuk
Totale oppervlakte	20,00 m <sup>2</sup>
Identificatiemethode	Vaststelling met monstername
Destructieve handeling voor identificatie	Nee
Opmerking	Staalname werd uitgevoerd op de bovenste roofinglaag. Niet van onderliggende lagen. De onderliggende lagen kunnen mogelijks asbest bevatten.

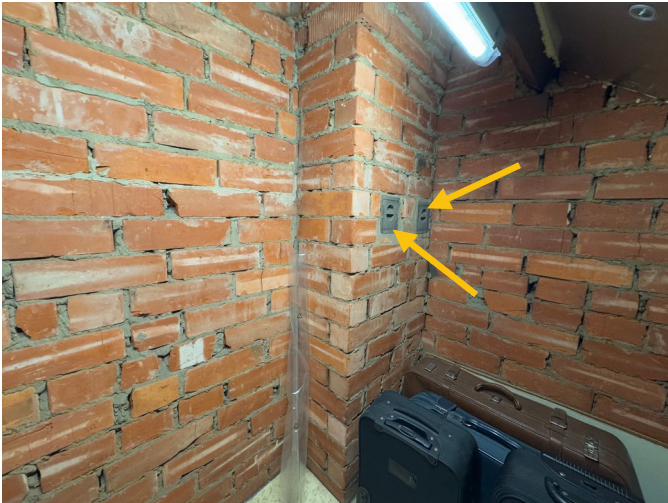
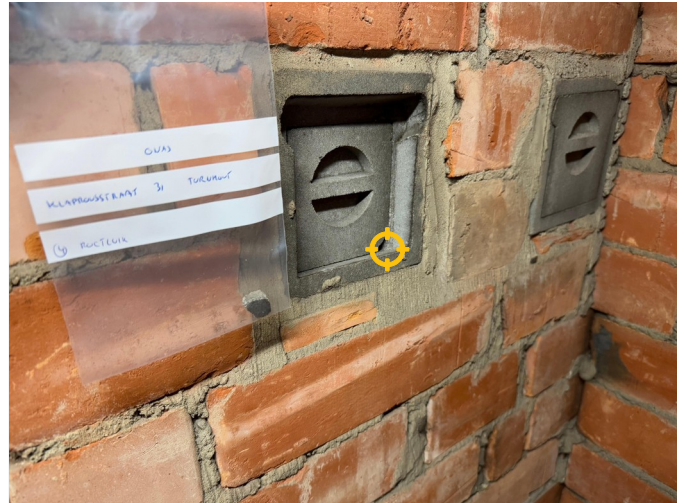
## Fiche 18: Roetluik en houder vezelcement

Geen asbest

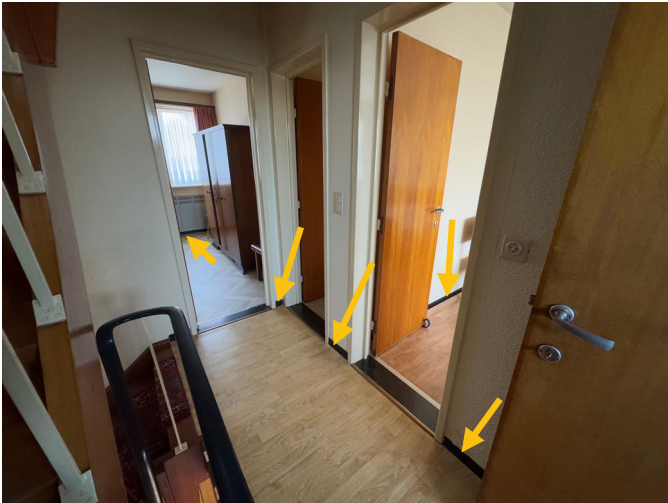
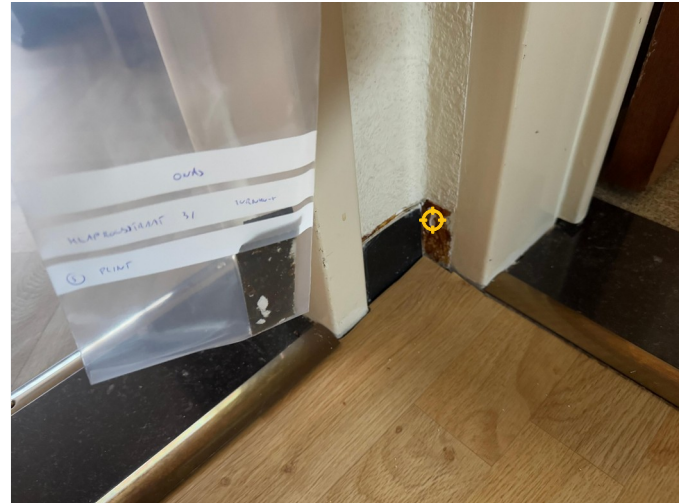
# Fiche 19: Zwarte plint verdieping

Geen asbest

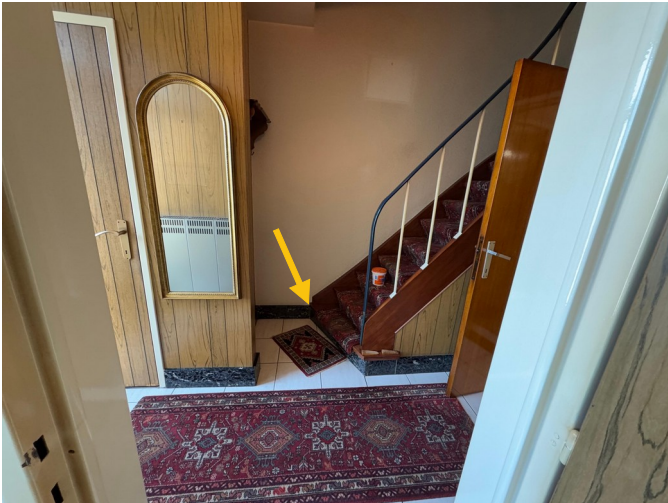
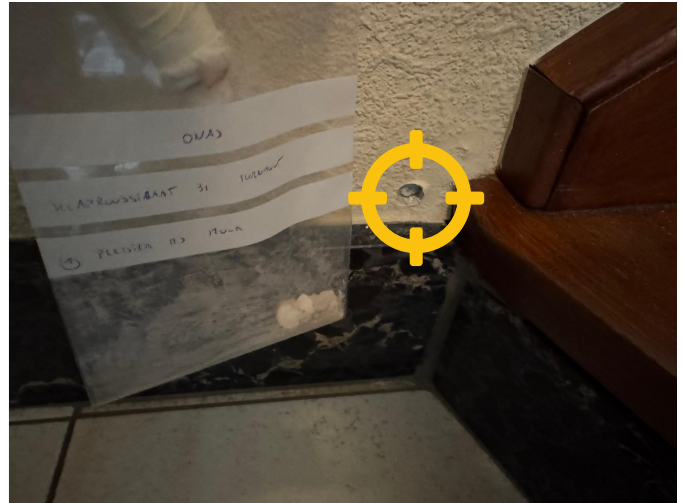
## Fiche 20: Pleister wanden

Geen asbest

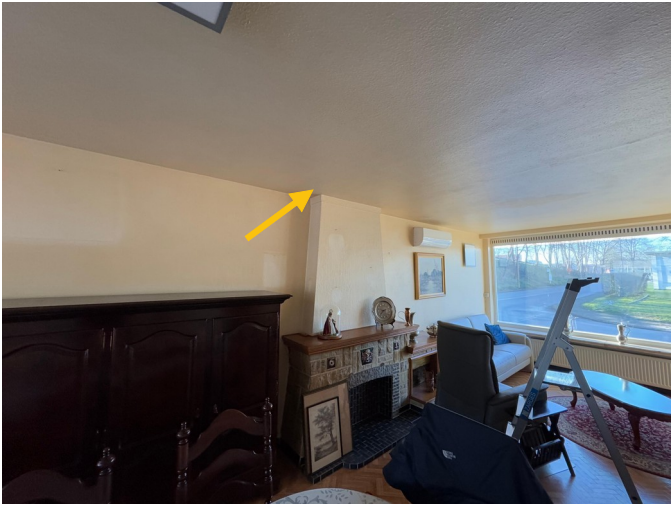
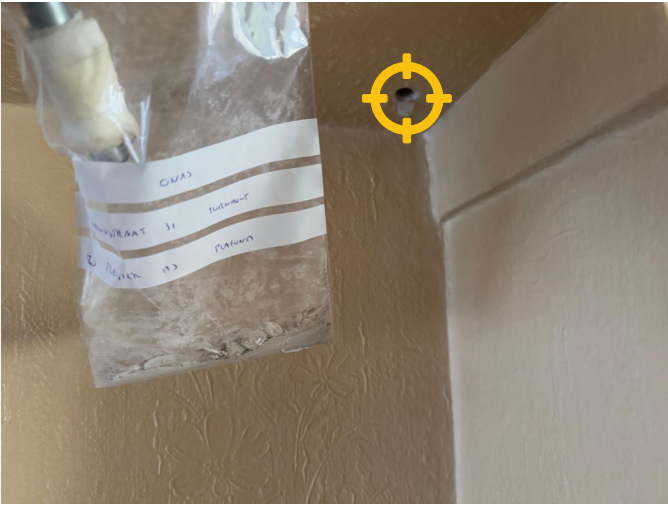
# Fiche 21: Pleister plafonds

Geen asbest
