Asbestinventarisatetest

Graatakker 143/1, 2300 Turnhout

Attestnummer : 20230613-000498.000

Uitgegeven op : 13.06.2023

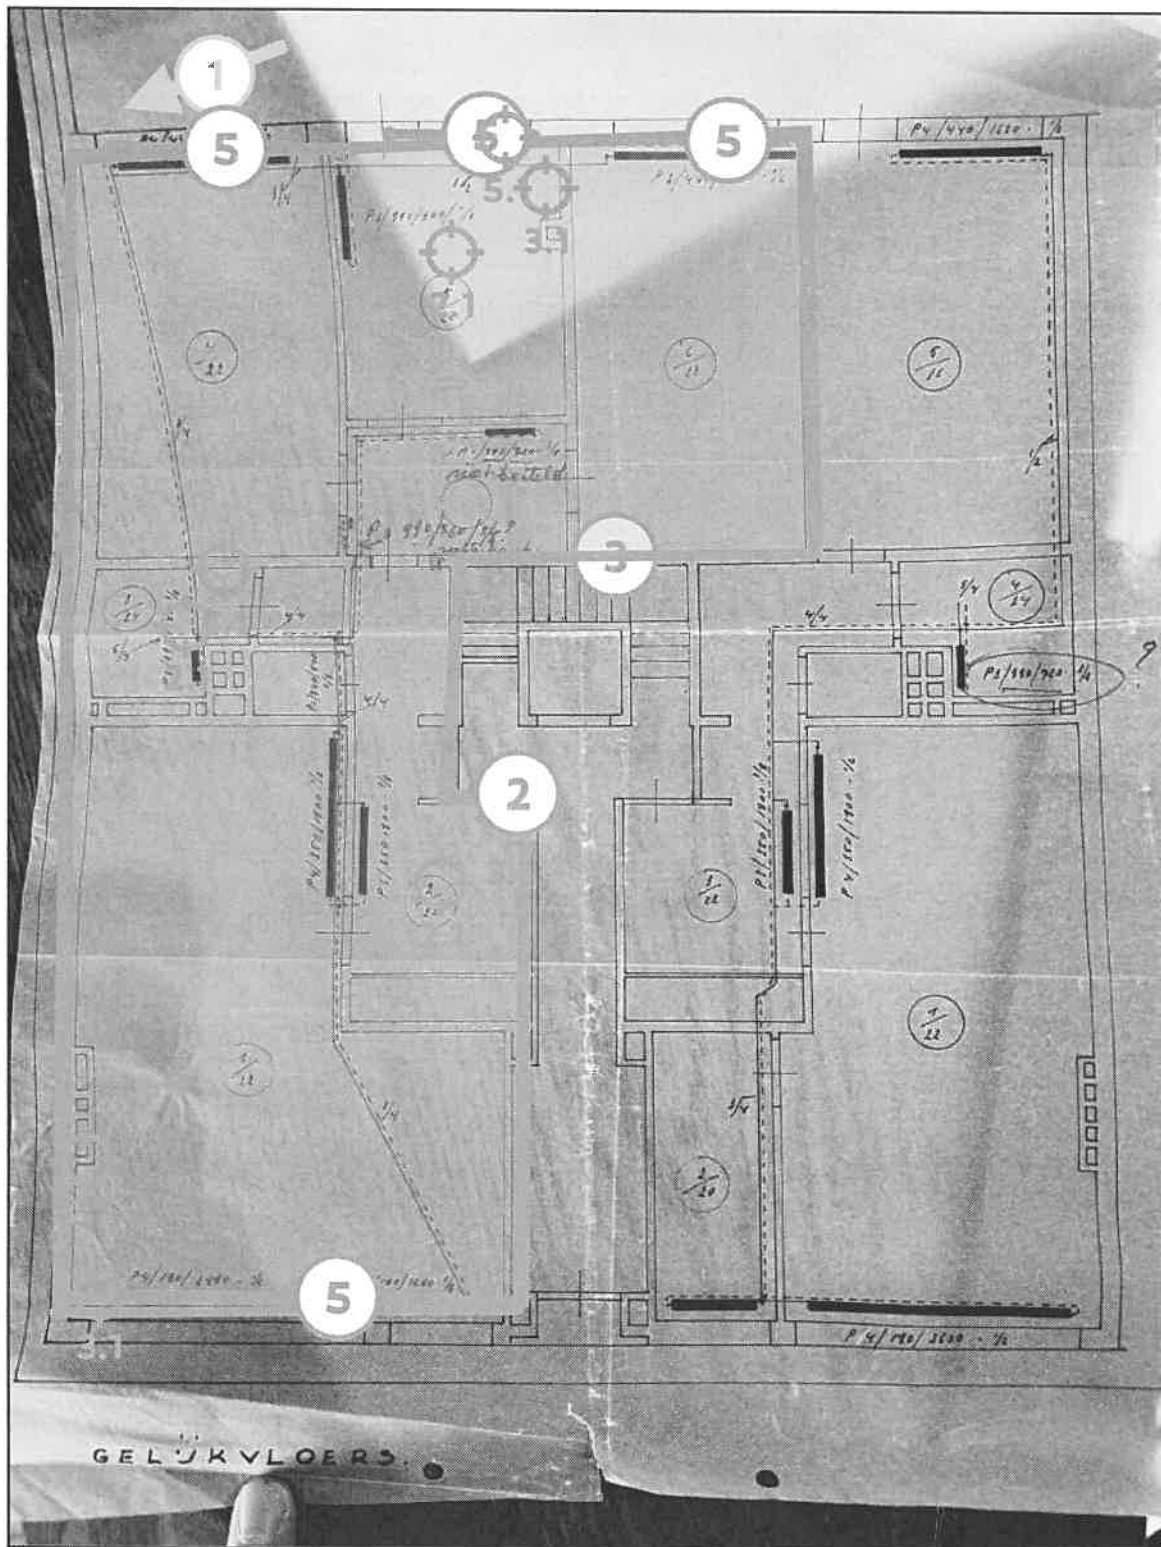
Plan 1.1: IMG20230606103147

1. Buis berging achteraan	Asbestmateriaal	Zorgvuldig beheren
2. Pleisterwerk plafond	Geen asbest	-
2.1 Code: MM2	Mengmonster	-
3. Pleisterwerk muren	Geen asbest	-
3.1 Code: MM1	Mengmonster	-
5. Mastiek ramen	Geen asbest	-
5.1 Code: MM3	Mengmonster	-

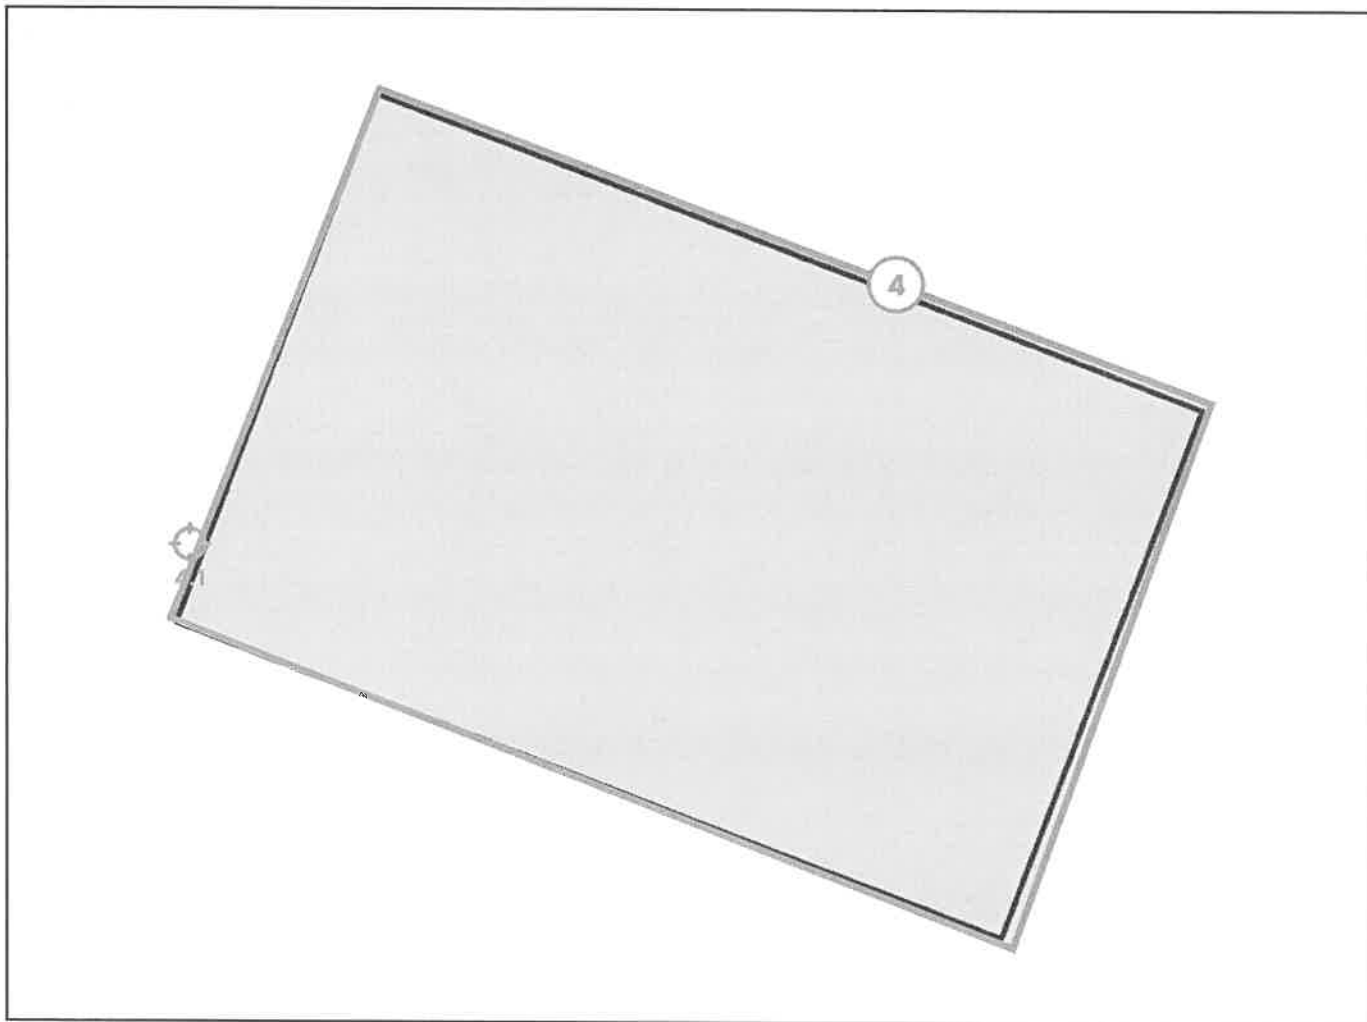
Plan 2.1: Bijgebouw plan

Beschrijving	Type	Actie
4. plat dak garage	Geen asbest	-
4.1 Code: MM4	Puntmonster	-

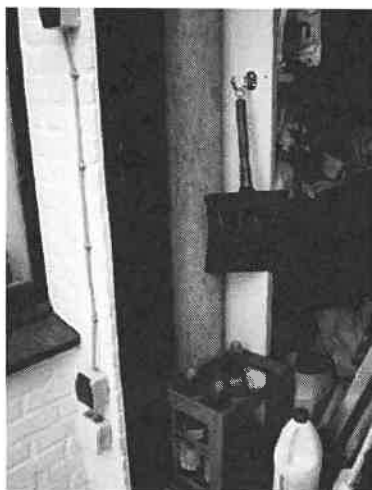
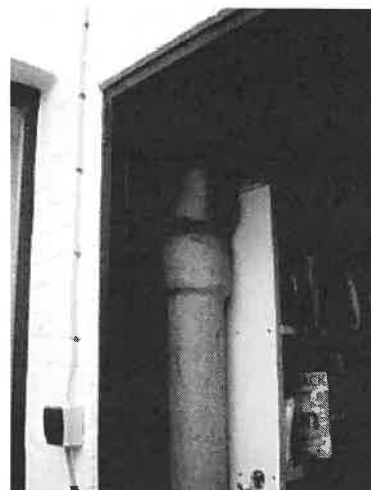
Fiche 1: Buis berging achteraan

Asbestmateriaal

Het asbestmateriaal valt onder de mijlpaal van 2040.

Voor verwijdering is het raadzaam de syndicus van het gebouw te contacteren.
Deze buis dient waarschijnlijk voor de afwatering van de hele blok.

Eindbeoordeling materiaalrisico	Laag materiaalrisico en/of verlaagde kans op vezelvrijgave
---------------------------------	--

Gebondenheid	Categorie 1: hechtgebonden in oorsprong
Asbestsoort (vezeltype)	Crocidoliet aanwezig
Asbestconcentratie	Laag (< 50%)
Afschermingsgraad van het gehele materiaal	Geheel of deels (ook) vrij aan de binnenlucht
Toestand van het materiaal	Onbeschadigd, niet verweerd

- Zorg voor een veilig beheer. Vermijd het beschadigen van het asbestmateriaal. Controleer de toestand jaarlijks op wijzigingen.

- Eenvoudige handelingen: mag via doe-het-zelf of door werknemer(s) met opleidingsattest eenvoudige handelingen
Afhankelijk van de bevestigingswijze mag deze, al dan niet, zelf verwijderd worden.

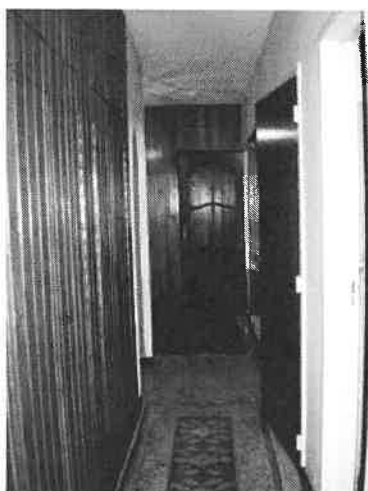
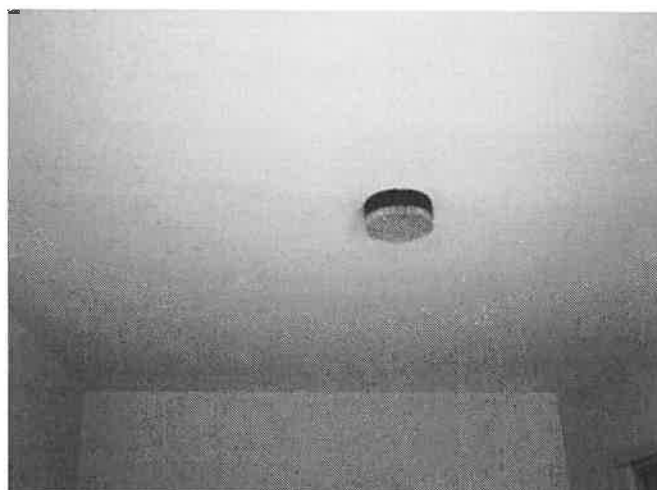
Fiche 2: Pleisterwerk plafond

Geen asbest

#	Type	Referentie	Resultaat
2.1	Mengmonster	MM2	Geen asbest

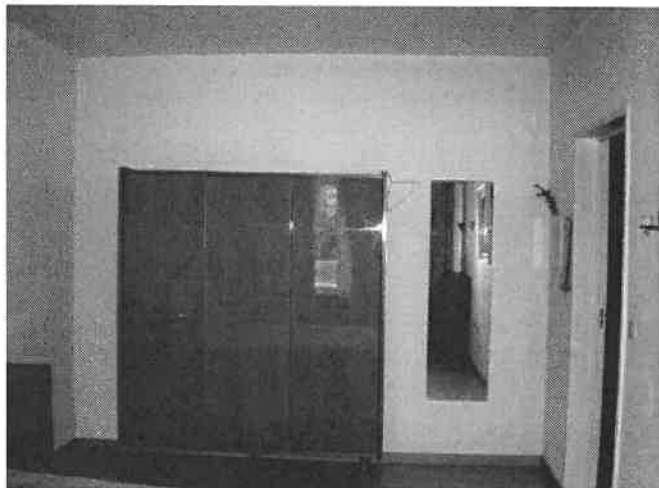
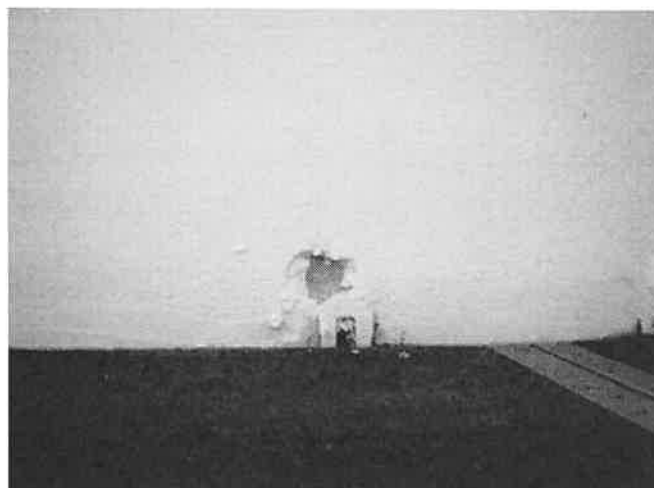
Fiche 3: Pleisterwerk muren

Geen asbest

#	Type	Referentie	Resultaat
3.1	Mengmonster	MM1	Geen asbest

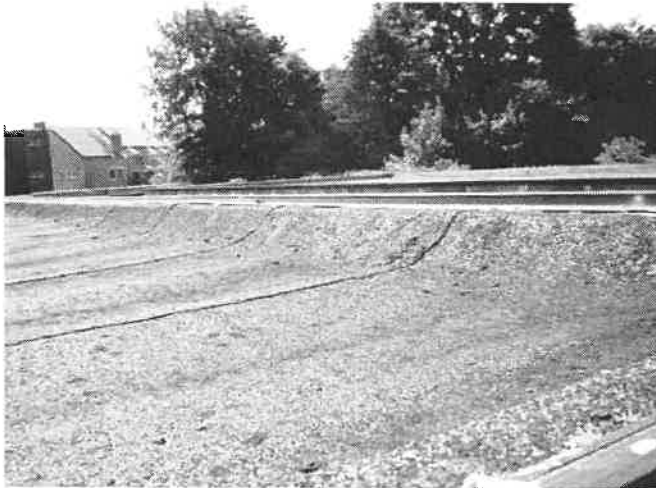
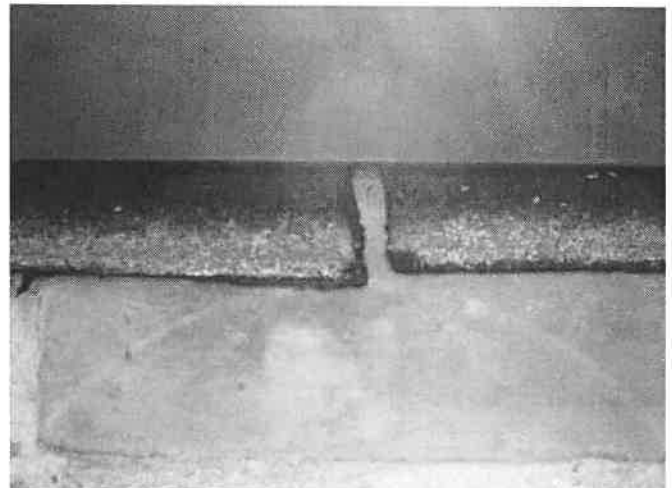
Fiche 4: plat dak garage

Geen asbest

#	Type	Referentie	Resultaat
4.1	Puntmonster	MM4	Geen asbest

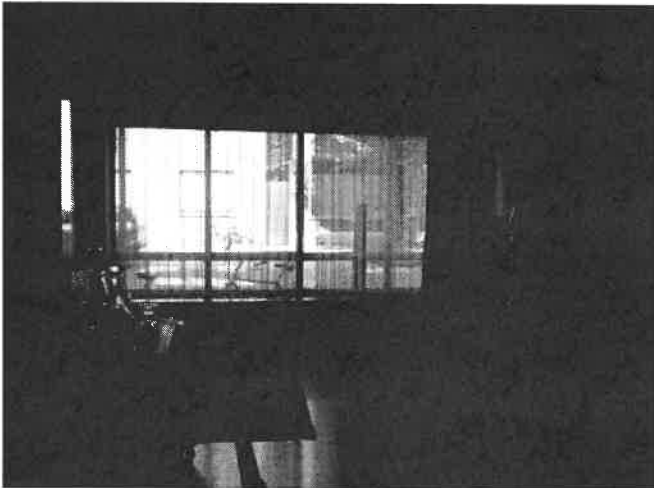
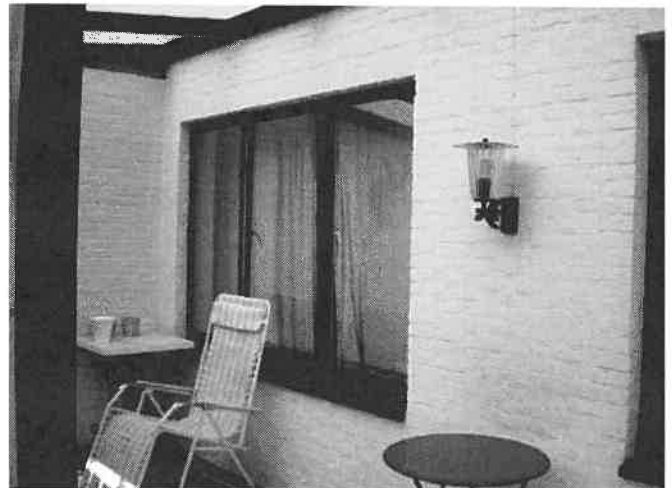
Fiche 5: Mastiek ramen

Geen asbest

#	Type	Referentie	Resultaat
5.1	Mengmonster	MM3	Geen asbest
