Asbestinventarisatetest

Mutsaardweg 28, 2310 Rijkevorsel

Attestnummer : 20241227-000130.000

Uitgegeven op : 27.12.2024

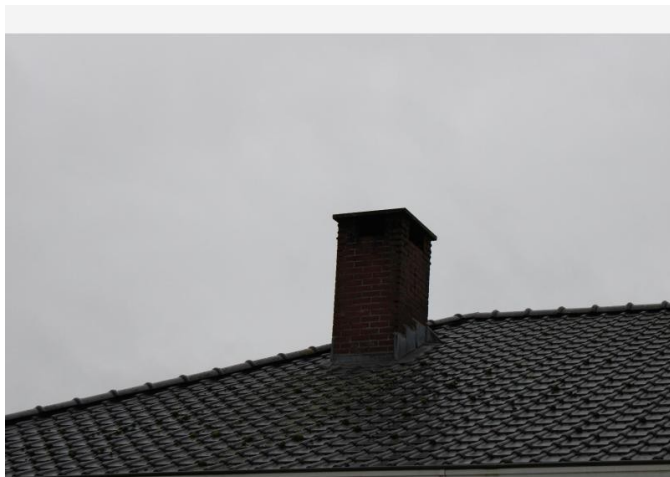
Situeringfoto

Tijdelijke beperking

Reden: Het te onderzoeken materiaal situeert zich hoger dan 3,50 m te rekenen vanaf een veilige ondergrond

Uitleg van de asbestdeskundige: De schouw bevindt zich te hoog op het dak om inkijk te verlenen.

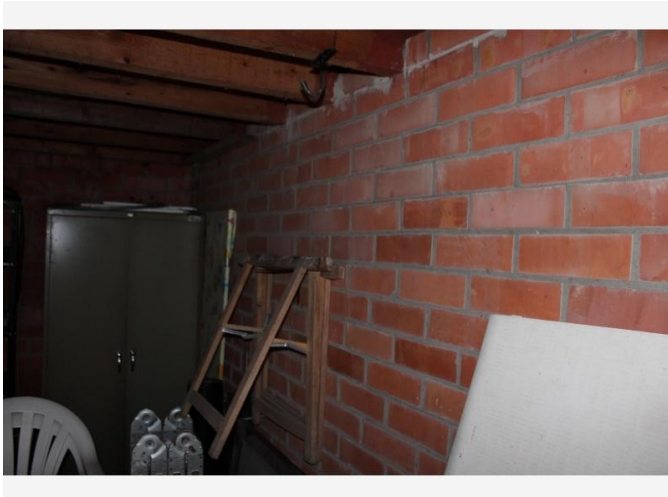
Fiche 2: Constructie garage in binnen en buitenzijde in steen

Dit is niet asbestverdacht.

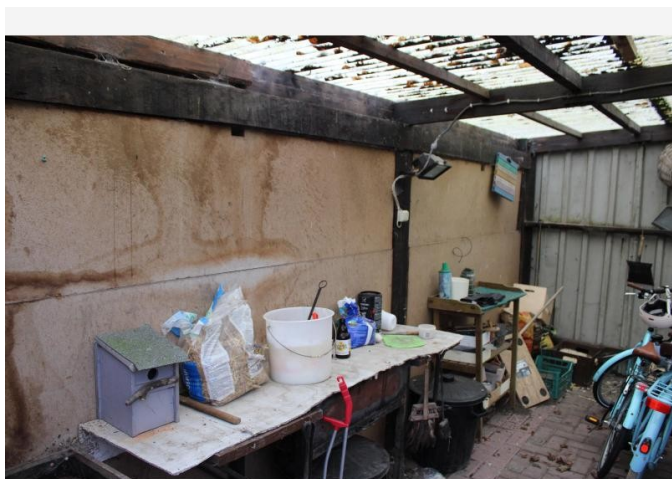
Dit is niet asbestverdacht.

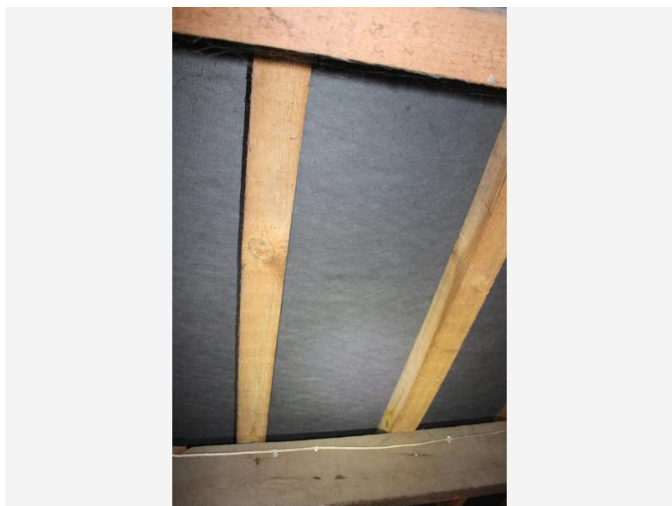
Bij de recente dakrenovatie is ook een nieuw onderdak gelegd, zie bewijsdocument.

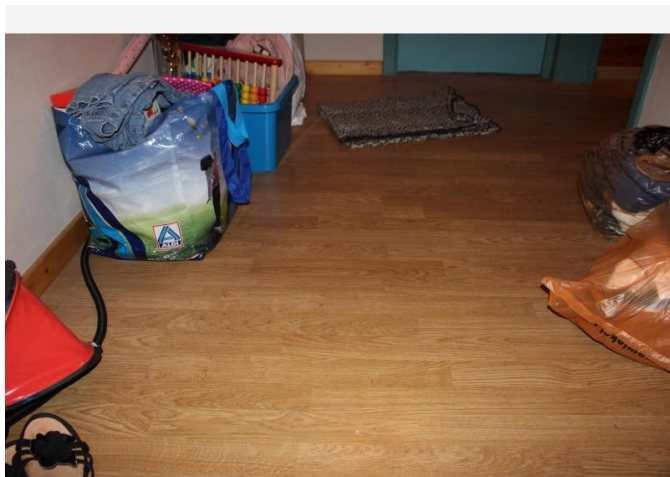
Laminaat is niet asbestverdacht.

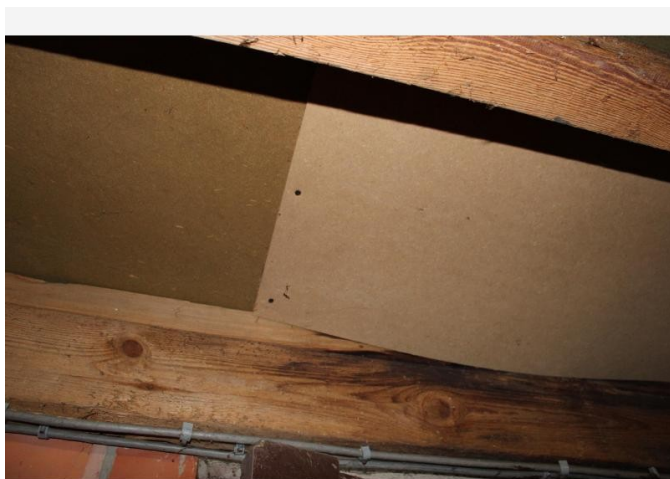
Dit is niet asbestverdacht.

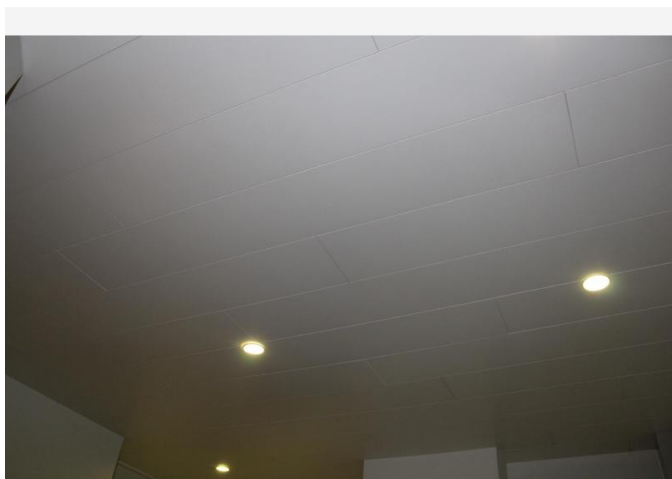
Het plafond in de keuken bestaat uit plastic latjes, dit is niet asbestverdacht.

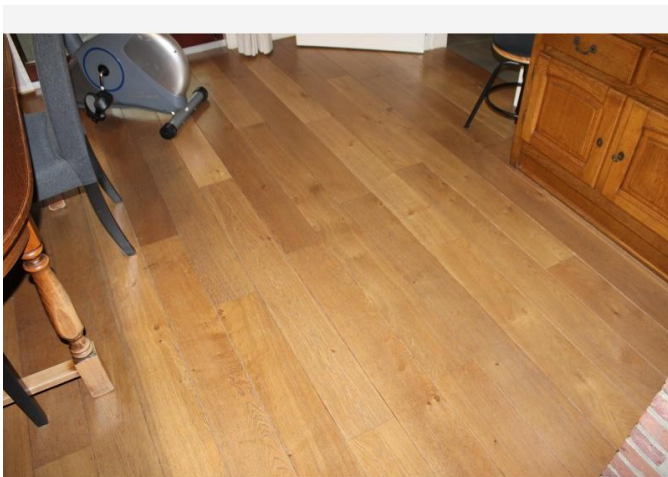
Parket is niet asbestverdacht.

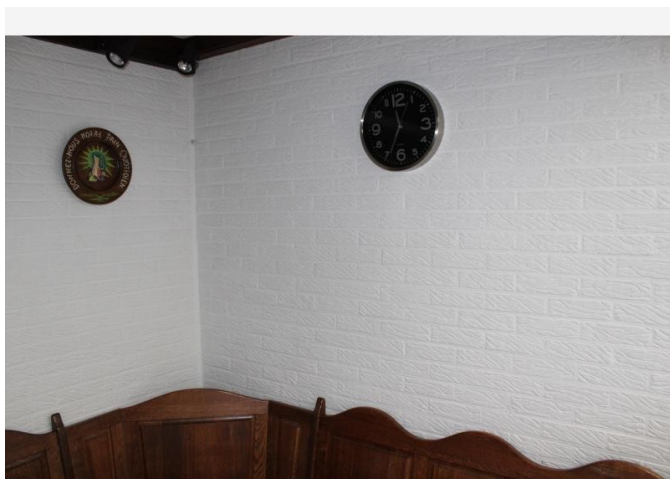
Dit is niet asbestverdacht.

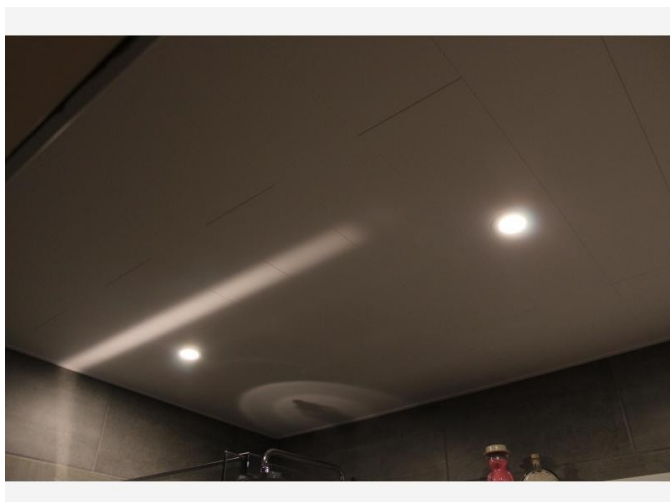
Het pafond in de badkamer bestaat uit plastic latjes. Dit is niet asbestverdacht.

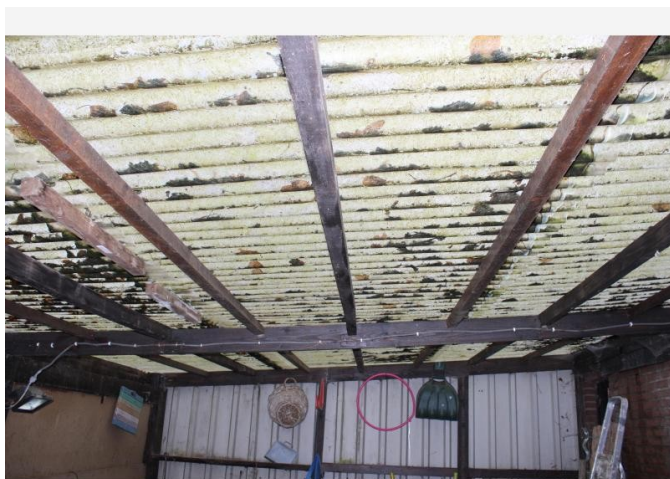
Plastic golfplaten zijn niet asbestverdacht.

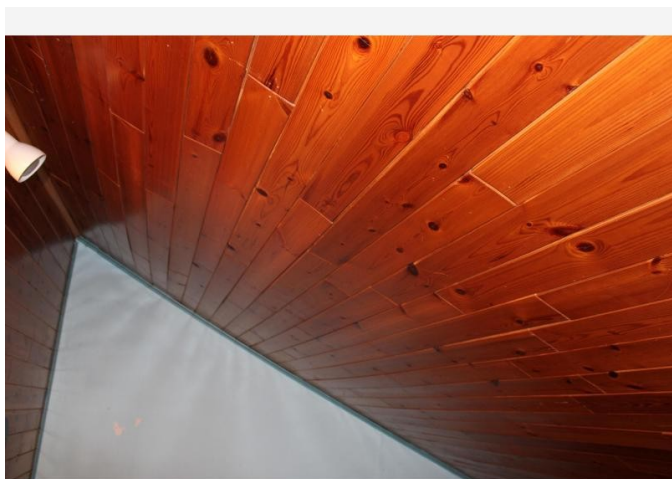
Hout is niet asbestverdacht.

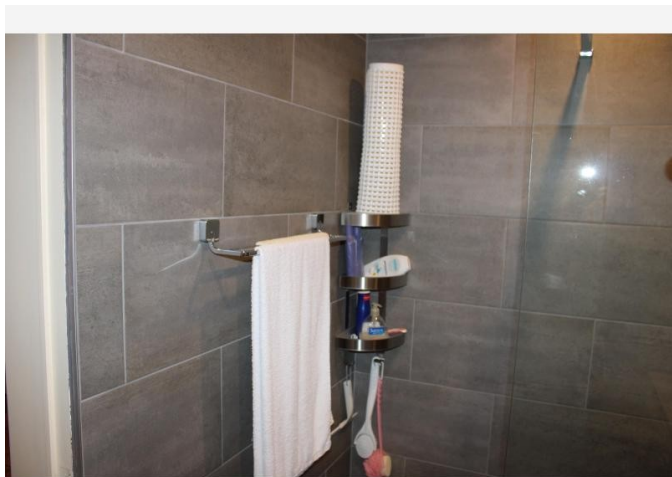
Deze tegels zijn recent aangebracht, zie ook bewijsdocument.

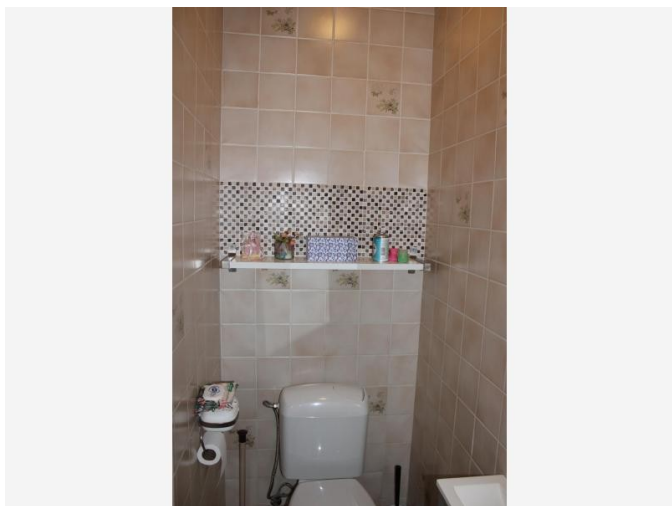
Geen staalname mogelijk wegens geen kapotte tegels, bij eventuele afbraak of renovatie optionele staalname.

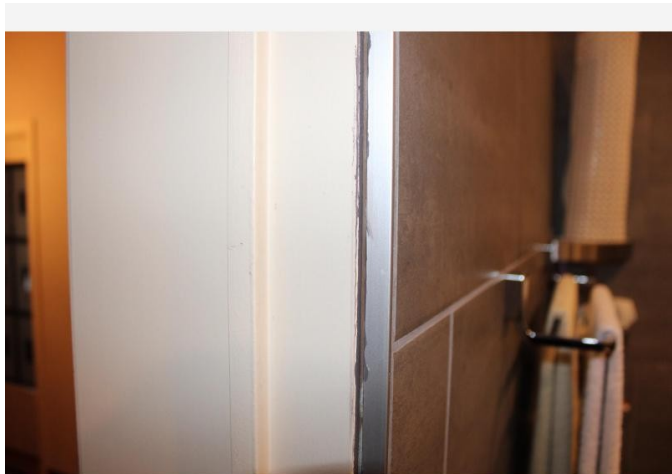
Fiche 15: Oude faiencetegels badkamer (onder huidige recente tegels)

Onder de huidige recente faiencetegels bevinden zich nog de oude die ze overtegeld hebben. Geen staalname mogelijk wegens geen kapotte tegels, bij eventuele renovatie of afbraak optionele staalname.

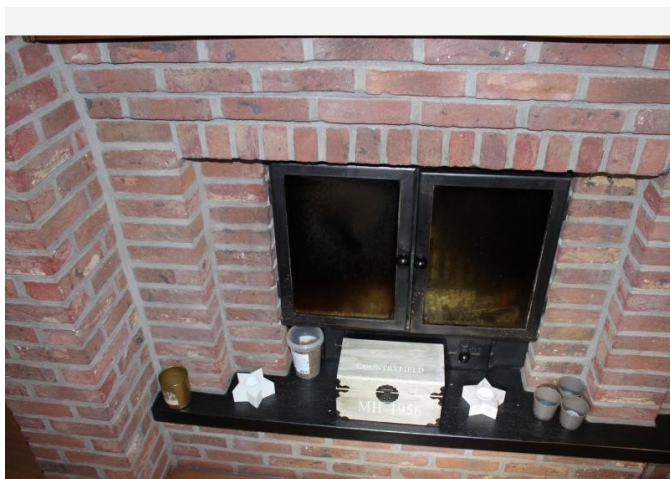
De stenen rond de kachel zijn in baksteen, dit is niet asbestverdacht. Er is geen koord aanwezig in de kachel.

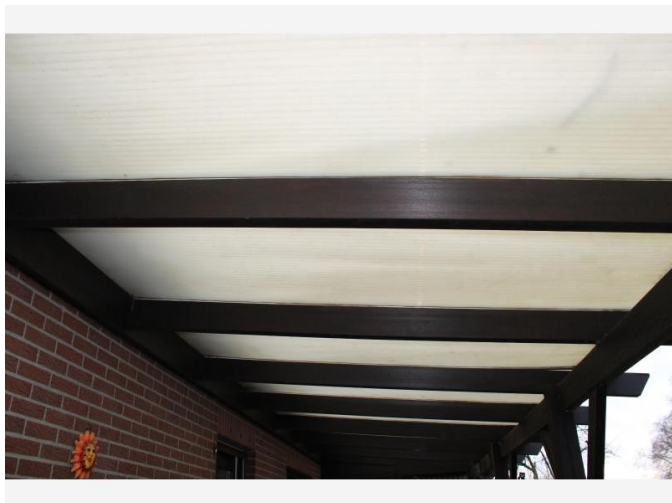
Fiche 17: Dak veranda en overkapping in polycarbonaat

Polycarbonaat is niet asbestverdacht.

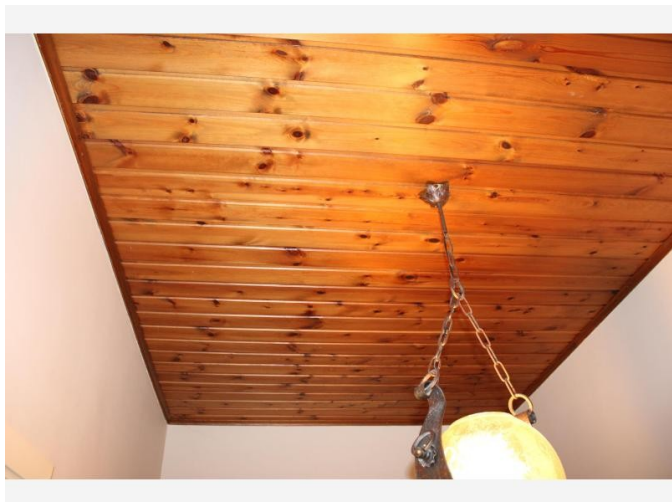
De plafonds op het gelijkvloers bestaan uit houten latjes. Dit is niet asbestverdacht.

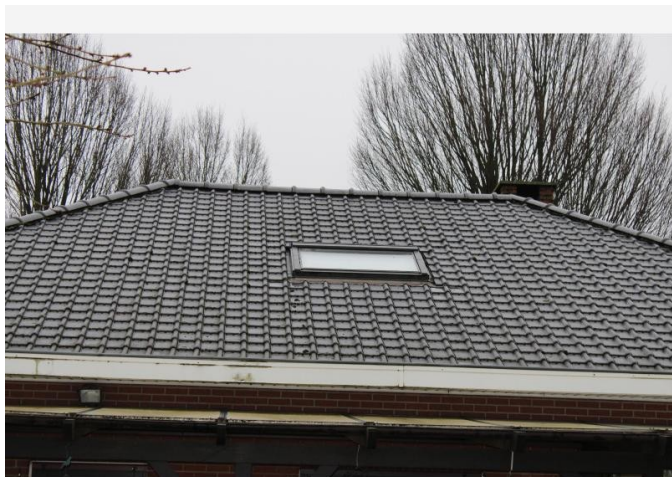
Het dak + onderdak is nog recent vernieuwd. Zie ook bewijsdocument.

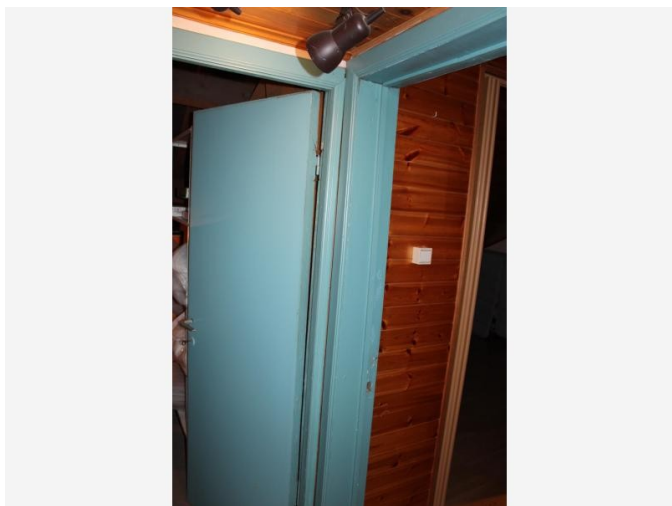
Hout is niet asbestverdacht.

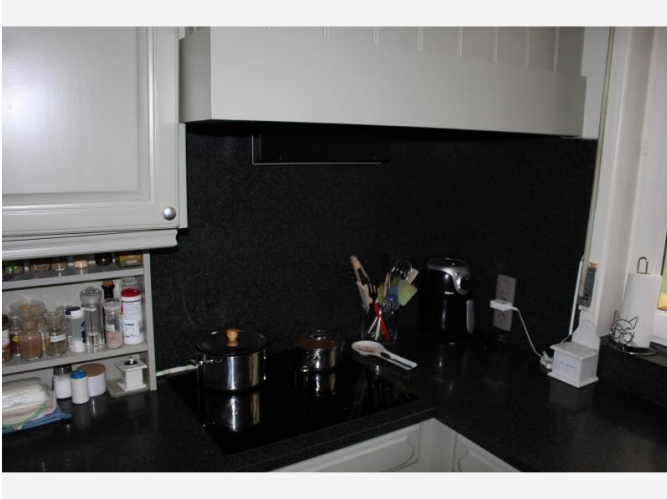
De spatwand in de keuken is graniet, dit is niet asbestverdacht.

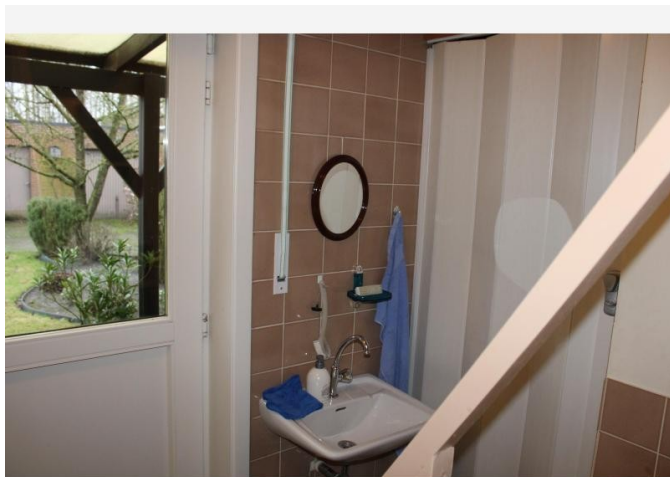
Er bevinden zich nog oude faiencetegels in het achterhalletje, staalname niet mogelijk wegens geen beschadigde tegels. Bij eventuele afbraak of renovatie, optionele staalname.

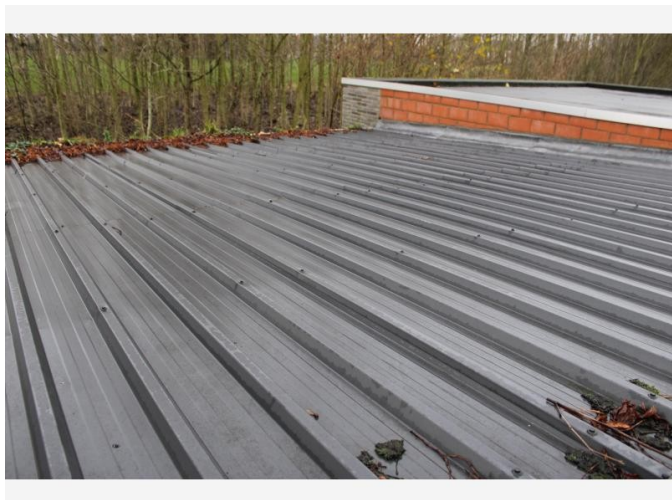
Deze zijn niet asbestverdacht.

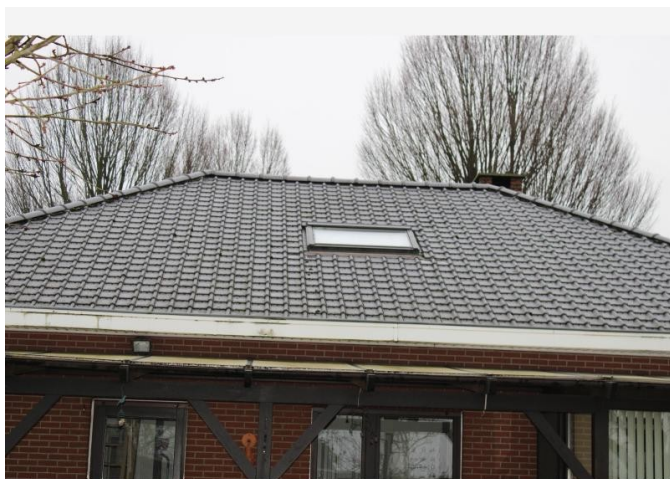
Het veluxraam is nog recent geplaatst, zie ook bewijsdocument.

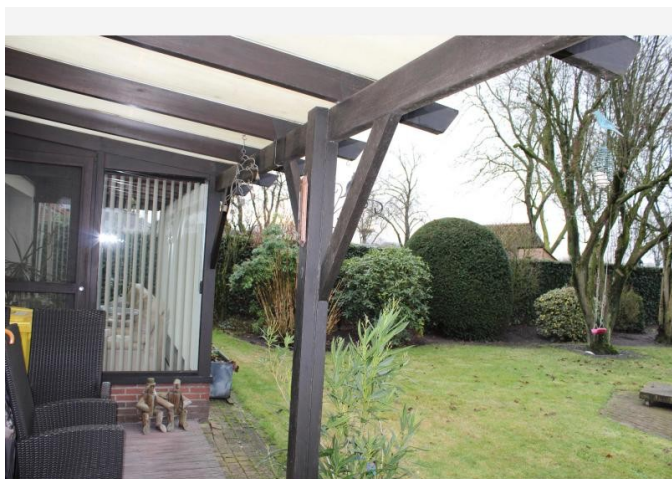
Hout is niet asbestverdacht.

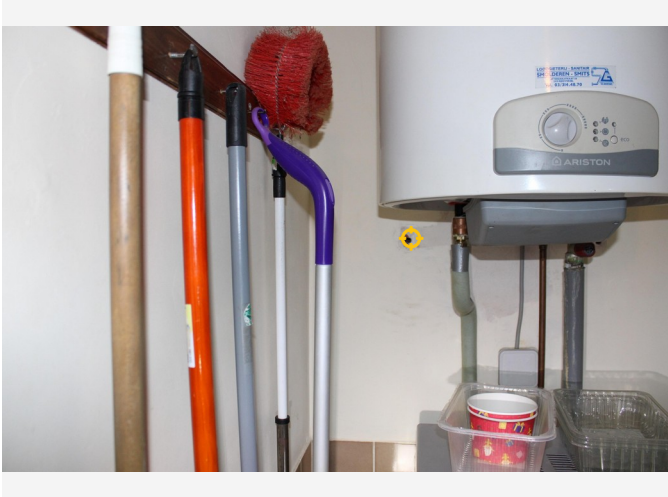
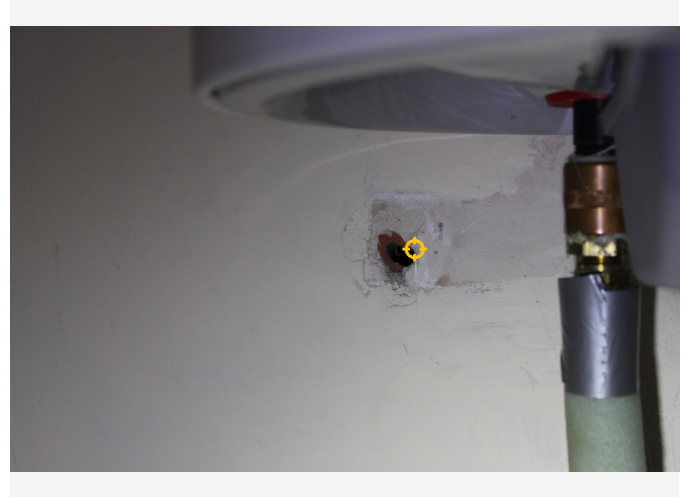
Geen asbest

| # | Type | Referentie | Resultaat |
|---|---|---|---|
| 26.1 | Mengmonster | MM02 | Geen asbest |

| Opmerking | De stalen zijn genomen aan bestaande openingen in de muur. |

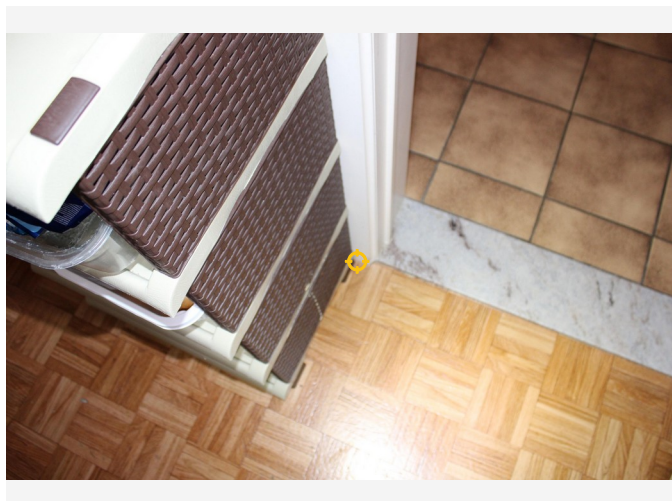
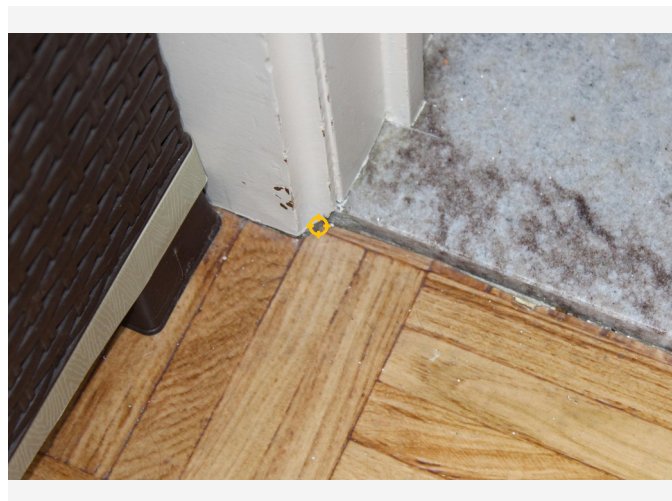
Fiche 27: Vloerzeil GLVL slaapk 1 + 2 + wasplaats + berging

Geen asbest

| # | Type | Referentie | Resultaat |
|---|---|---|---|
| 27.1 | Puntmonster | MM01 | Geen asbest |

| Opmerking | De stalen zijn genomen aan bestaande openingen. |
