Asbestinventarisatetest

Kruisbekstraat 21/101, 2170 Antwerpen

Attestnummer : 20240305-000148.000

Uitgegeven op : 05.03.2024

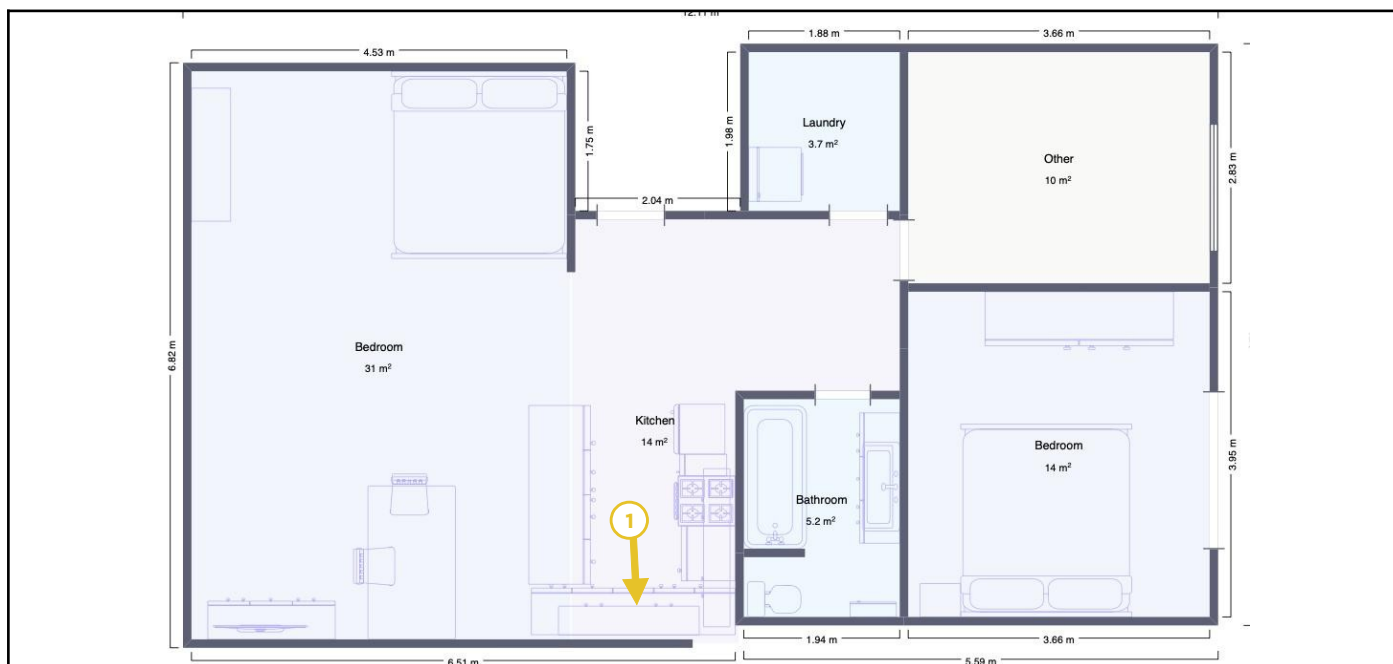
Plan 1.3: Grondplan appartement

Beschrijving	Type	Actie
1. Verstevigingspasta spoelbak	Asbestmateriaal	Zorgvuldig beheren

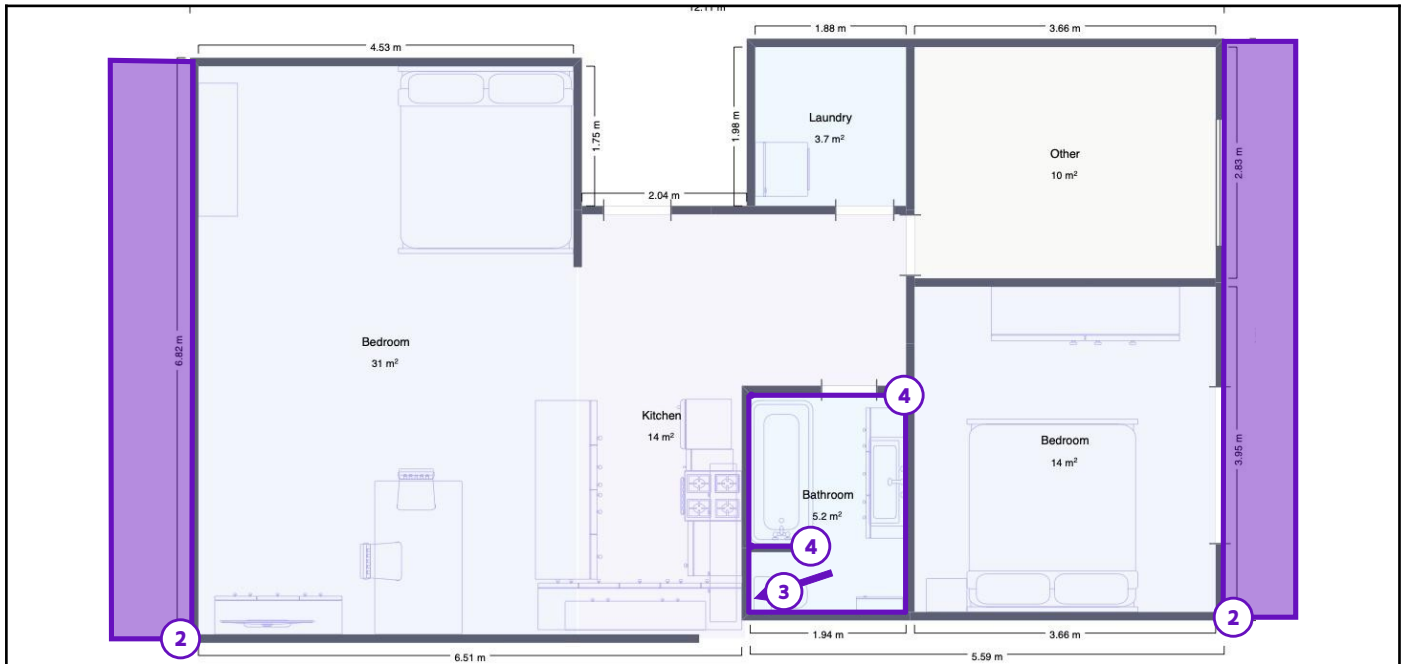
Plan 1.4: Grondplan appartement

Beschrijving	Type	Actie
2. Roofing terrassen	Advies	-
3. Verluchtingsbuis toilet.	Advies	-
4. Tegelijm badkamer	Advies	-

Gelet op het bouwjaar, bestaat steeds de mogelijkheid dat de tegels zijn vastgelijmd met asbesthoudende lijm.
Gelieve voor werken deze eerst destructief te laten controleren.

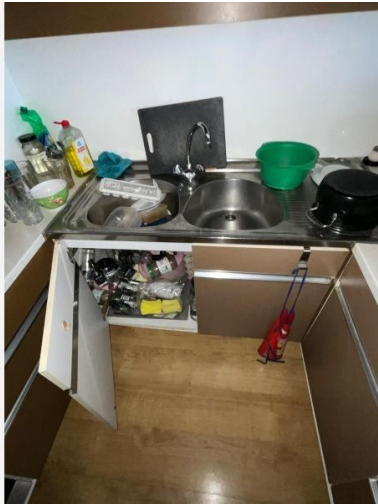
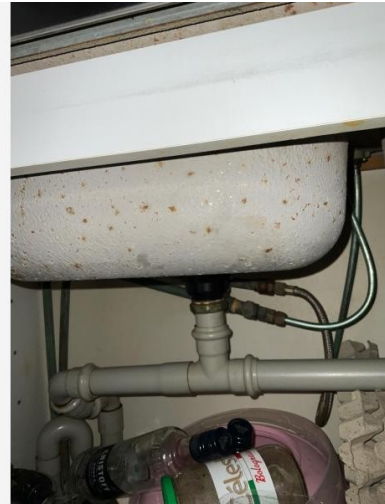
Het asbestmateriaal valt onder de mijlpaal van 2040.

Zorgvuldig beheren

Eindbeoordeling materiaalisico	Laag materiaalisico en/of verlaagde kans op vezelvrijgave
--------------------------------	---

Beschrijving	Verstevigingspasta spoelbak
Omgeving	Binnen
Primaire drager	Inrichting (meubilair, ...)
Asbestmateriaal	In-situ afwerkingslagen - Pasta, stopverf, voegsel, stopsel, vulsel, mastiek, katten, ...
Bindmiddel van asbestmateriaal	Katten, mastiek, pasta
Gebondenheid op basis van bindmiddel	Hecht
Hoeveelheid (gewicht - aantal)	• 0,10 kg - 2 stuks
Totaal gewicht	0,20 kg

- Verwijder dit asbestmateriaal zo snel mogelijk. Volg de toestand goed op.

- Eenvoudige handelingen: mag via doe-het-zelf of door werknemer(s) met opleidingsattest eenvoudige handelingen
Hechtgebonden binnentoepassing die eenvoudig te verwijderen valt indien u heel de spoelbak verwijderd.
Gelieve wel steeds correct gebruik te maken van persoonlijk beschermingsmateriaal, alsook de toepassing dubbel met asbeststicker te verpakken en te transporteren naar het recyclagepark of te laten ophalen door een erkende firma.
- Eenvoudige handelingen: enkel door erkend asbestverwijderaar
Indien u niet de hele spoelbak wenst te verwijderen, dan is het aangeraden deze toepassing door een erkende firma te laten verwijderen, omwille van de grote vezelvrijgave dat hierdoor wordt veroorzaakt.

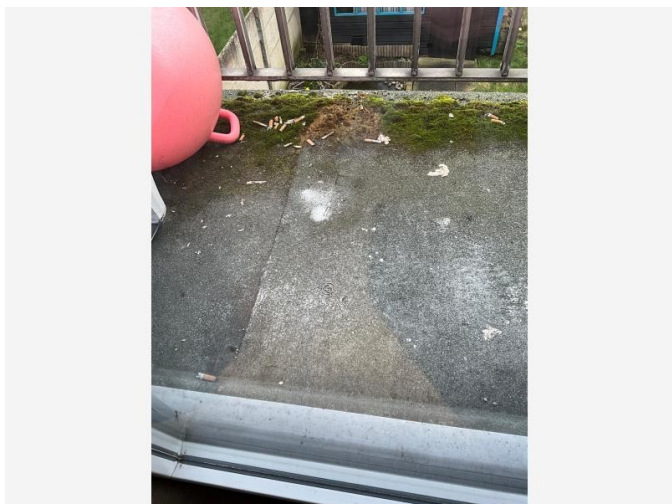
Er bestaat steeds de mogelijkheid dat de roofing die aanwezig is op de terrassen asbesthoudend zijn. Echter behoren deze tot de gemeenschap.

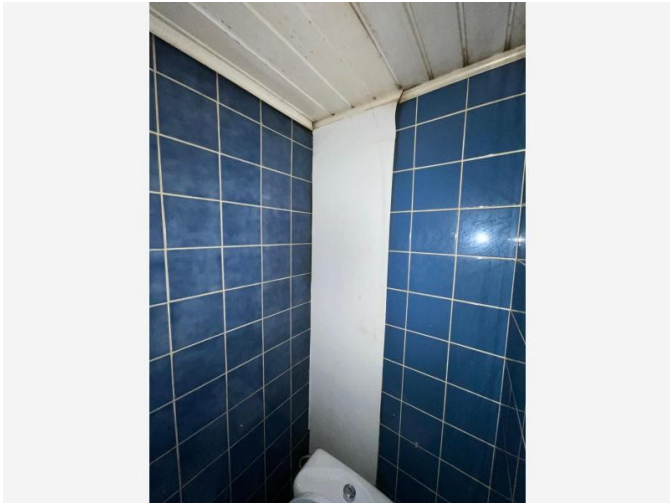
Gelet op het feit dat er zich op de bovenverdieping een asbesthoudende buis bevindt, is de kans reëel dat achter de houten plaat deze buis ook uitkomt in het appartement.

De buis die doorheen het gebouw loopt behoort echter tot de gemeenschap.

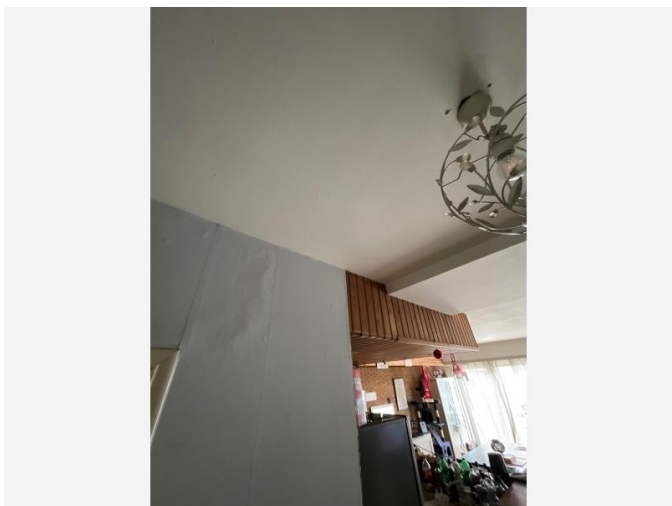
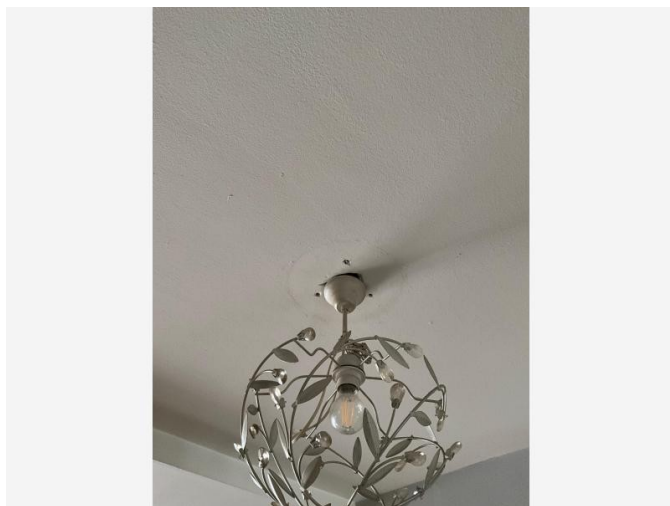
Geen asbest

Beschrijving	Pleisterwerk plafond
Omgeving	Binnen
Primaire drager	Plafond
Bindmiddel van materiaal	Gips - kalk
Gebondenheid op basis van bindmiddel	Niet-hechtgebonden
Hoeveelheid (oppervlakte - dikte - aantal)	● 65,00 m ² - 1,50 cm - 1 stuk
Totaal volume	0,975 m ³

Identificatiemethode	Vaststelling met bewijsdocument, zonder monstername
Destructieve handeling voor identificatie	Nee
Opmerking	<p>Geen pleisterwerk aan het plafond in de natte zones (badkamer en keuken).</p> <p>Conform het inspectieprotocol, indien de appartementen van dezelfde eigenaar zijn, en er voldoende monsternamens reeds gebeurd zijn, mag er geëxtrapoleerd worden.</p> <p>Staalnamens zijn gebeurd op bussen 001 en 201.</p>

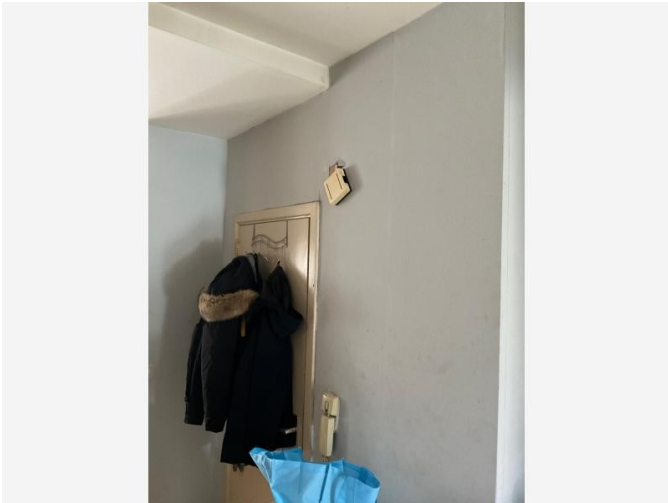
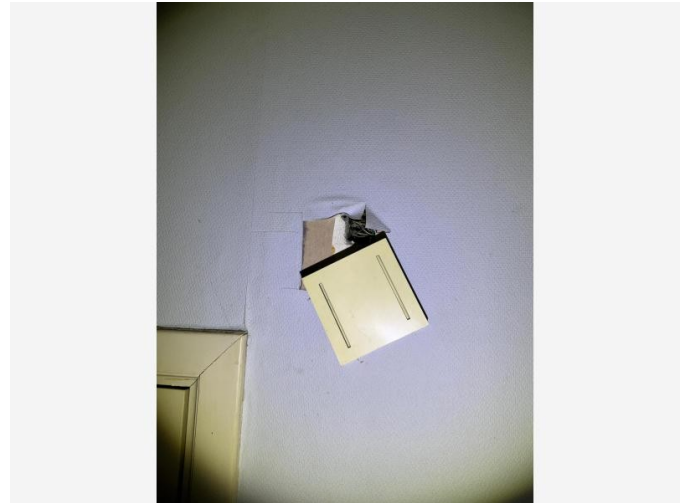
Geen asbest

Beschrijving	Pleisterwerk wanden
Omgeving	Binnen
Primaire drager	Binnenwand
Bindmiddel van materiaal	Gips - kalk
Gebondenheid op basis van bindmiddel	Niet-hechtgebonden
Hoeveelheid (oppervlakte - dikte - aantal)	• 100,00 m ² - 1,50 cm - 1 stuk
Totaal volume	1,50 m ³

Identificatiemethode	Vaststelling met bewijsdocument, zonder monstername
Destructieve handeling voor identificatie	Nee
Opmerking	<p>Geen pleisterwerk wanden in de natte zones (badkamer en keuken) en gedeeltelijk in de woonkamer.</p> <p>Conform het inspectieprotocol, indien de appartementen van dezelfde eigenaar zijn, en er voldoende monsternamens reeds gebeurd zijn, mag er geëxtrapoleerd worden.</p> <p>Staalnamens zijn gebeurd op bussen 001 en 201.</p>
