Asbestinventarisatetest

Kruisbekstraat 21/201, 2170 Antwerpen

Attestnummer : 20240305-000154.000

Uitgegeven op : 05.03.2024

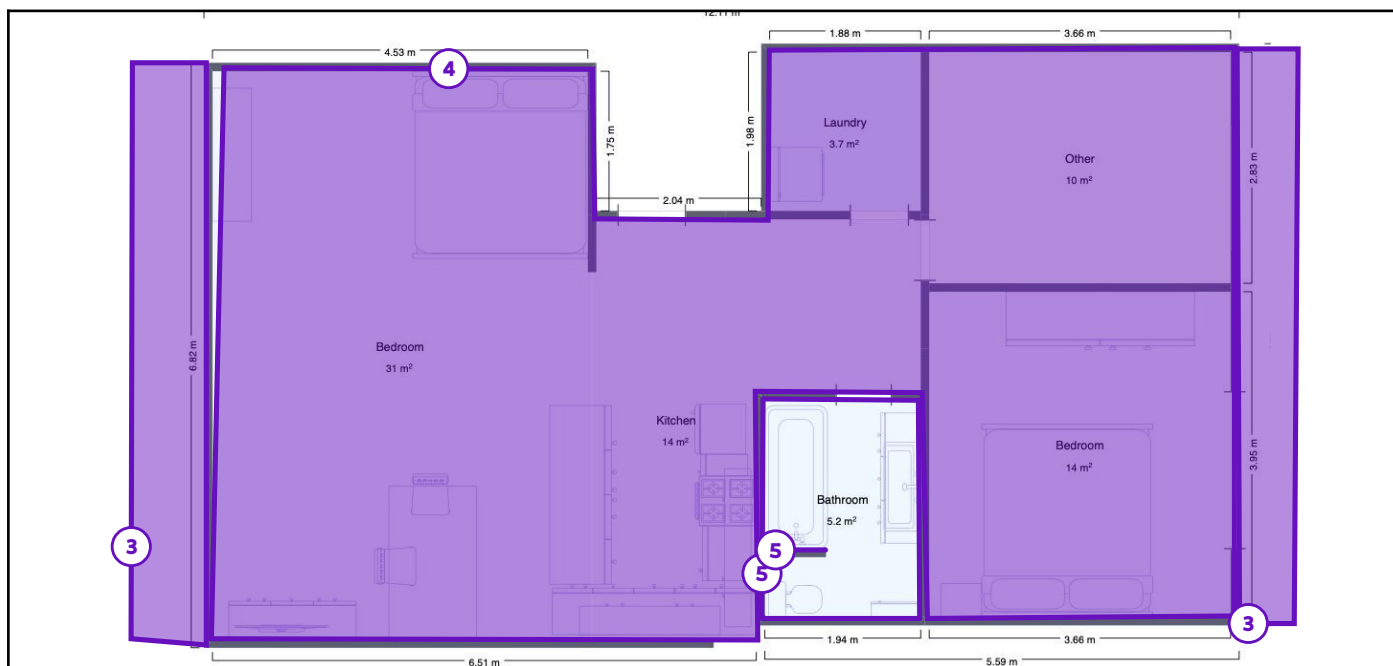
Plan 1.3: Grondplan appartement

Beschrijving	Type	Actie
3. Roofing terras	Advies	-
4. Oude ondervloeren	Advies	-
5. Tegellijm badkamer	Advies	-

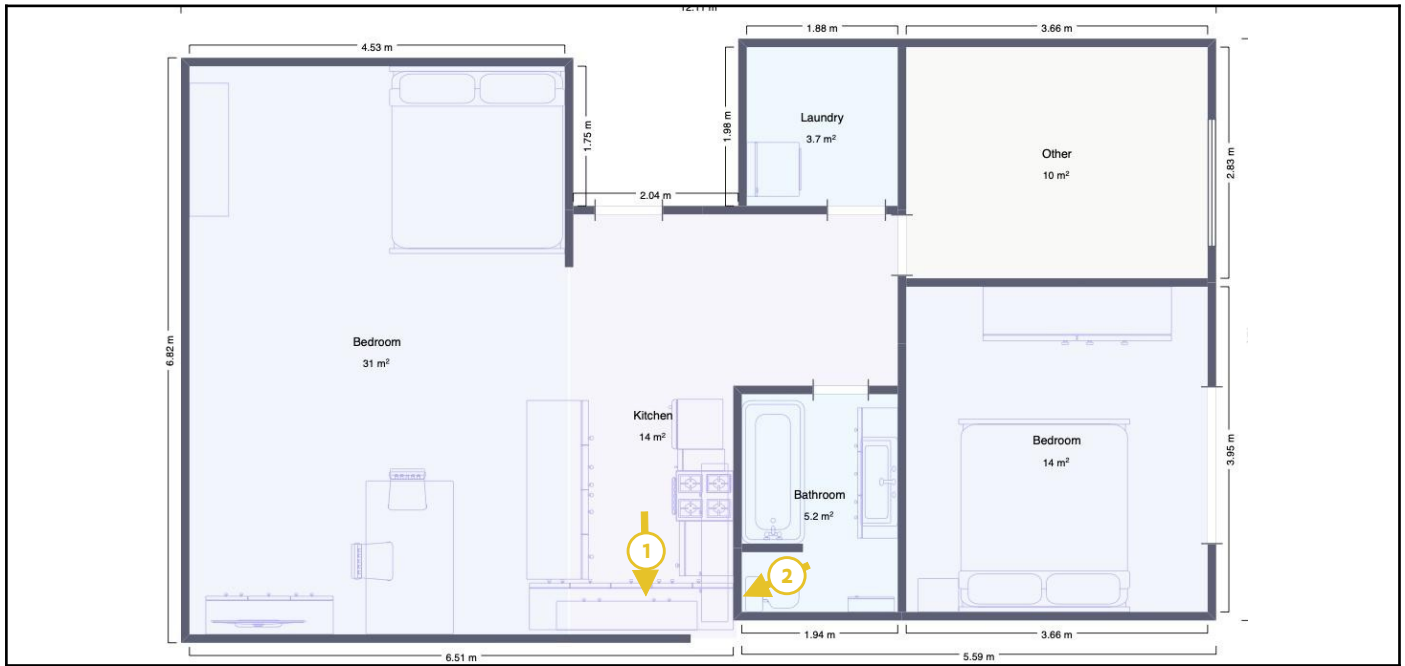
Plan 1.4: Grondplan appartement

Beschrijving	Type	Actie
1. Verstevigingspasta spoelbak	Asbestmateriaal	Zorgvuldig beheren
2. Verluchtungskanaal toilet	Asbestmateriaal	Zorgvuldig beheren

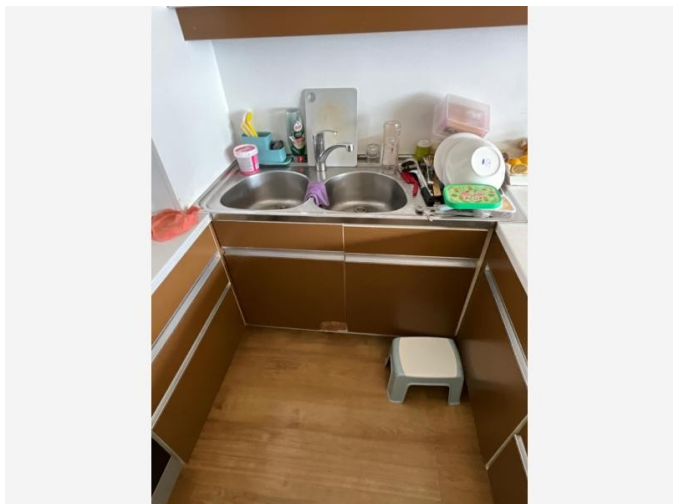
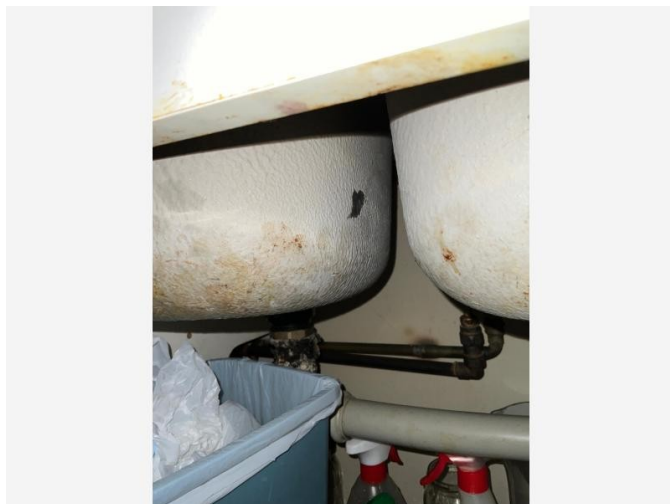
Het asbestmateriaal valt onder de mijlpaal van 2040.

Eindbeoordeling materiaalrisico	Laag materiaalrisico en/of verlaagde kans op vezelvrijgave
---------------------------------	--

Gebondenheid	Categorie 1: hechtgebonden in oorsprong
Asbestsoort (vezeltype)	Amfibool aanwezig, uitgezonderd crocidoliet
Asbestconcentratie	Laag (< 50%)
Afschermingsgraad van het gehele materiaal	Geheel of deels (ook) vrij aan de binnenlucht
Toestand van het materiaal	Licht beschadigd, licht verweerd. Intact materiaal type Pical – asbestboard of categorie III 'gebondenheid'

Beschrijving	Verstevigingspasta spoelbak
Omgeving	Binnen
Primaire drager	Inrichting (meubilair, ...)
Asbestmateriaal	In-situ afwerkingslagen - Pasta, stopverf, voegsel, stopsel, vulsel, mastiek, katten, ...
Bindmiddel van asbestmateriaal	Kitten, mastiek, pasta
Gebondenheid op basis van bindmiddel	Hecht
Hoeveelheid (gewicht - aantal)	• 0,10 kg - 2 stuks
Totaal gewicht	0,20 kg

Eenvoudig bereikbaar	Ja
Bevestigingswijze	<ul style="list-style-type: none">• Verlijmd, ingegoten, versmeerd
Identificatiemethode	Vaststelling zonder monstername
Destructieve handeling voor identificatie	Nee
Opmerking	Het betreft de pasta die is aangebracht aan de onderkant van de spoelbakken. Het gewicht is een inschatting.

- Verwijder dit asbestmateriaal zo snel mogelijk. Volg de toestand goed op.

- Eenvoudige handelingen: mag via doe-het-zelf of door werknemer(s) met opleidingsattest eenvoudige handelingen
Hechtgebonden binnentoepassing die eenvoudig te verwijderen valt indien u heel de spoelbak verwijderd.

Gelieve wel steeds correct gebruik te maken van persoonlijk beschermingsmateriaal, alsook de toepassing dubbel met asbeststicker te verpakken en te transporteren naar het recyclagepark of te laten ophalen door een erkende firma.

- Eenvoudige handelingen: enkel door erkend asbestverwijderaar
Indien u niet de hele spoelbak wenst te verwijderen, dan is het aangeraden deze toepassing door een erkende firma te laten verwijderen, omwille van de grote vezelvrijgave dat hierdoor wordt veroorzaakt.

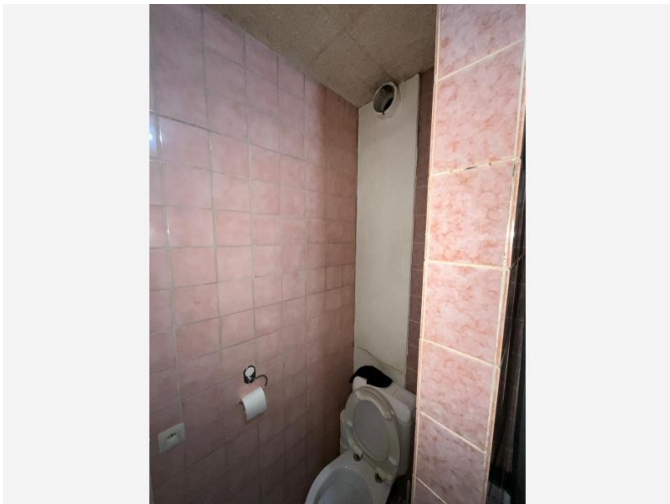
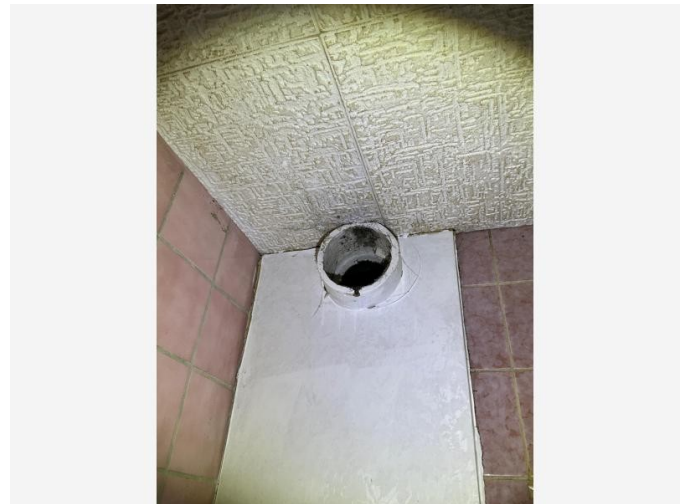
Het asbestmateriaal valt onder de mijlpaal van 2040.

Eindbeoordeling materiaalrisico	Laag materiaalrisico en/of verlaagde kans op vezelvrijgave
---------------------------------	--

Gebondenheid	Categorie 1: hechtgebonden in oorsprong
Asbestsoort (vezeltype)	Crocidoliet aanwezig
Asbestconcentratie	Laag (< 50%)
Afschermingsgraad van het gehele materiaal	Geheel of deels (ook) vrij aan de binnenlucht
Toestand van het materiaal	Onbeschadigd, niet verweerd

Beschrijving	Verluchtungskanaal toilet
Omgeving	Binnen
Primaire drager	HVAC infrastructuur en uitrusting
Asbestmateriaal	Buis, koker, leiding, pijp, doorvoer
Bindmiddel van asbestmateriaal	Cement
Gebondenheid op basis van bindmiddel	Hecht
Hoeveelheid (lengte - omtrek - dikte - aantal)	<ul style="list-style-type: none">0,30 m - 20,00 cm - 2,00 cm - 1 stuk
Totaal volume	0,001 m ³
Eenvoudig bereikbaar	Ja
Bevestigingswijze	<ul style="list-style-type: none">Verlijmd, ingegoten, versmeerd
Identificatiemethode	Vaststelling zonder monsternamen

Destructieve handeling voor identificatie	Nee
Opmerking	<p>De lengte is de hoeveelheid dat de buis door het privaat appartement loopt.</p> <p>De lengte van de buis is in praktijk groter.</p> <p>De buis behoort echter wel tot de gemeenschap.</p>

- Zorg voor een veilig beheer. Vermijd het beschadigen van het asbestmateriaal. Controleer de toestand jaarlijks op wijzigingen.

- Eenvoudige handelingen: enkel door erkend asbestverwijderaar Hechtgebonden binnenmaterie.

Echter door de complexiteit hiervan is het noodzakelijk om hiervoor een erkende firma in te schakelen.

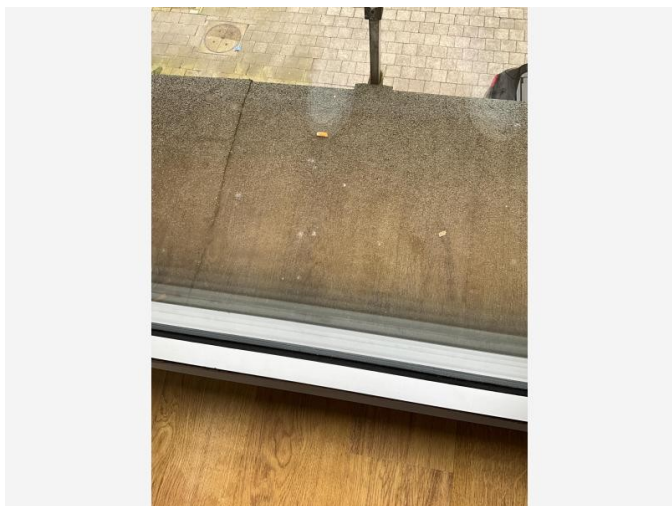
Vrije foto

Er bestaat steeds de kans dat er asbesthoudende roofing op de terrassen ligt, echter behoren deze tot de algemene delen

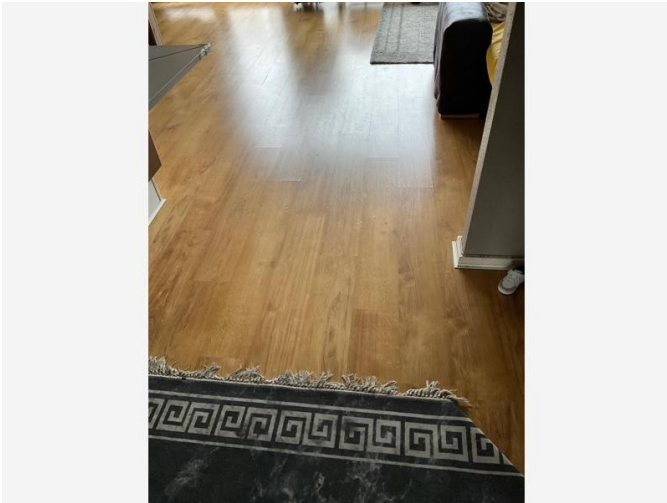
Vrije foto

Gelet op het bouwjaar, bestaat steeds de mogelijkheid dat er zich onder de huidige vloeren nog restanten bevinden van oude- mogelijks asbesthoudende- vloeren of lijm.

Gelieve voor werken deze destructief te laten controleren.

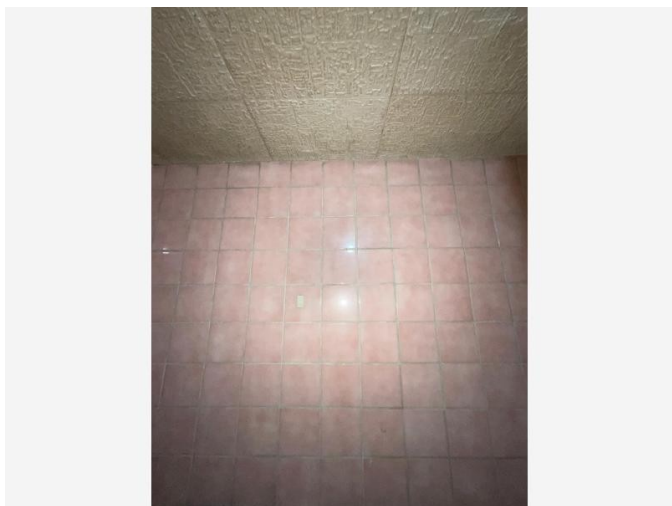
Vrije foto

Gelet op het bouwjaar, bestaat steeds de mogelijkheid dat de tegels zijn vastgelijmd met asbesthoudende lijm. Gelieve voor werken deze destructief te laten controleren.

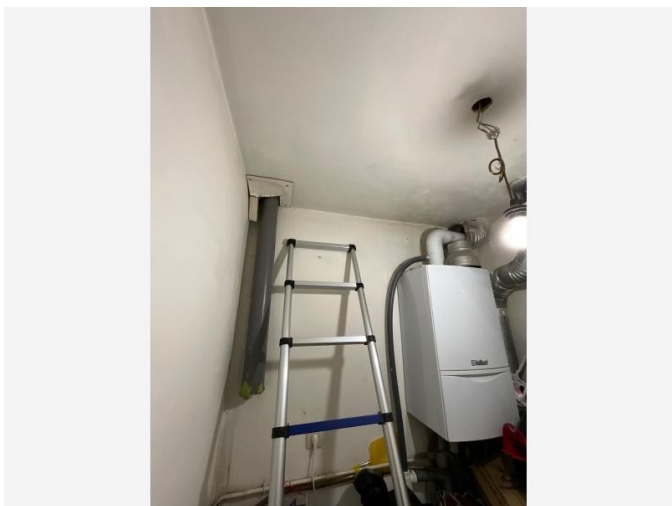
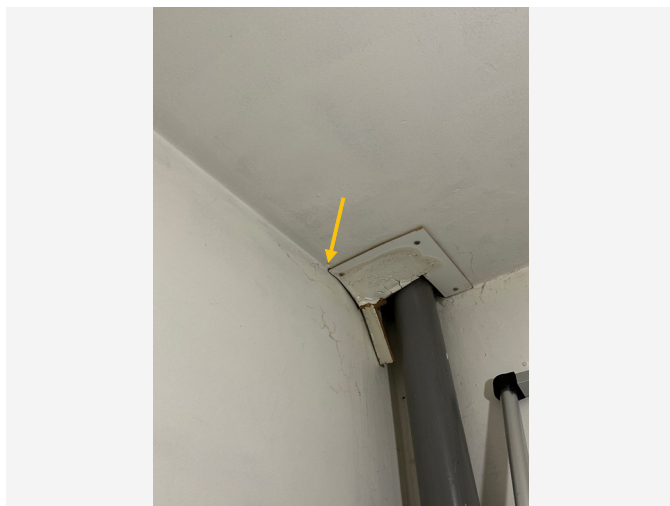
Geen asbest

#	Type	Referentie	Resultaat
6.1	Mengmonster	MM02	Geen asbest

Beschrijving	Pleistwerk plafond
Omgeving	Binnen
Primaire drager	Plafond
Bindmiddel van materiaal	Gips - kalk

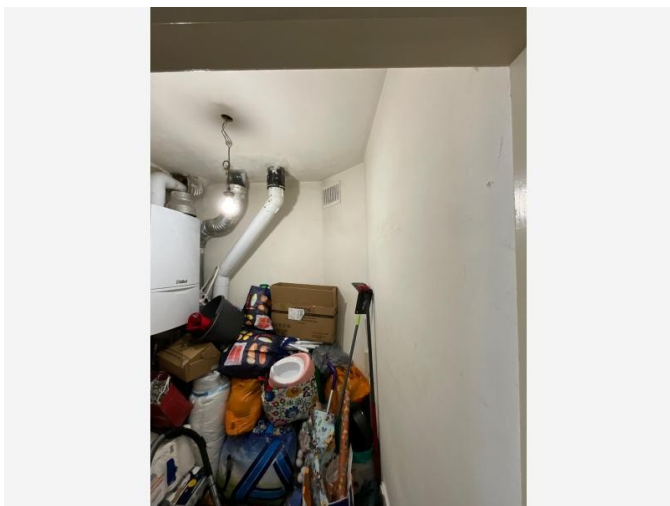
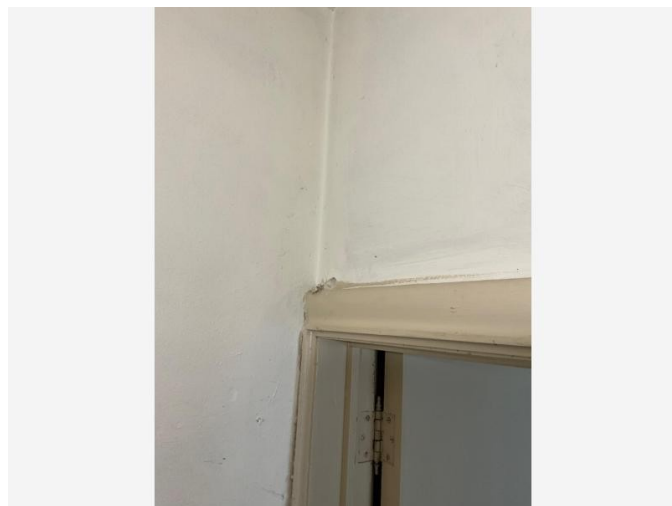
Geen asbest

#	Type	Referentie	Resultaat
7.1	Mengmonster	MM01	Geen asbest

Beschrijving	Pleisterwerk wanden
Omgeving	Binnen
Primaire drager	Binnenwand
Bindmiddel van materiaal	Gips - kalk
