# Asbestinventarisatetest

Kerkhoflaan 24, 9300 Aalst

Attestnummer : 20240917-000227.000

Uitgegeven op : 17.09.2024

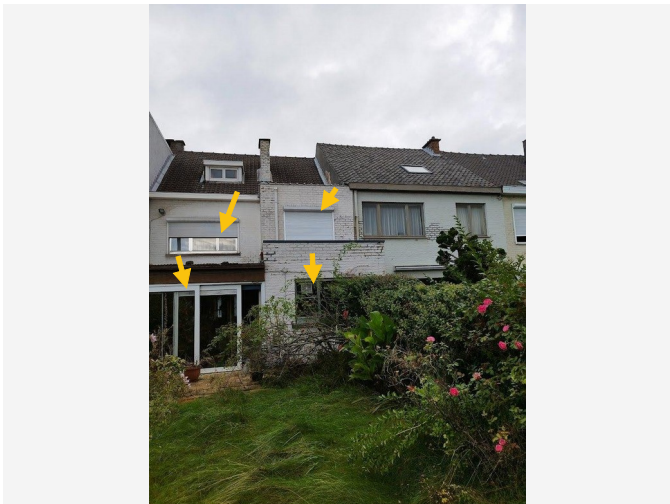
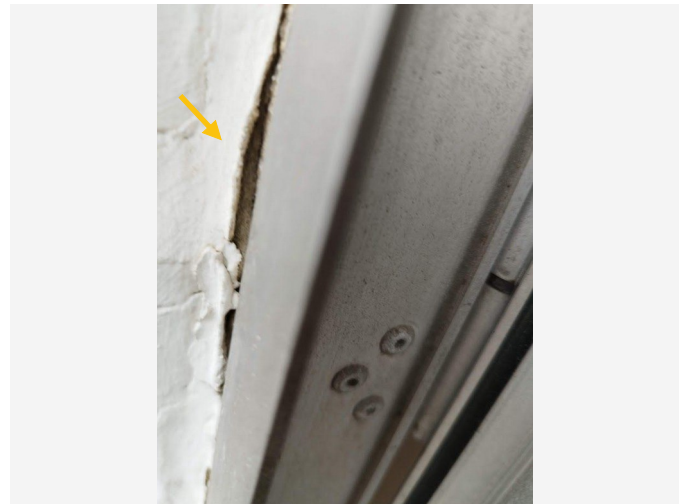
Het asbestmateriaal valt onder de mijlpaal van 2040.

Eindbeoordeling materiaalrisico	Verhoogd materiaalrisico en/of verhoogde kans op vezelvrijgave
---------------------------------	--

Gebondenheid	Categorie 1: hechtgebonden in oorsprong
Asbestsoort (vezeltype)	Alleen chrysotiel
Asbestconcentratie	Laag (< 50%)
Afschermingsgraad van het gehele materiaal	Geheel of deels vrij aan de buitenlucht
Toestand van het materiaal	Matig beschadigd, matig verweerd

#	Type	Referentie	Resultaat
1.1	Mengmonster	4	Chrysotiel

Beschrijving	Mastiek
Omgeving	Buiten
Primaire drager	Wandopening verticaal (raam, deur, ...)
Asbestmateriaal	In-situ afwerkingslagen - Pasta, stopverf, voegsel, stopsel, vulsel, mastiek, katten, ...
Bindmiddel van asbestmateriaal	Kitten, mastiek, pasta
Gebondenheid op basis van bindmiddel	Hecht
Hoeveelheid (gewicht - aantal)	<ul style="list-style-type: none"><li>• 3,00 kg - 1 stuk</li></ul>
Totaal gewicht	3,00 kg
Eenvoudig bereikbaar	Ja
Bevestigingswijze	<ul style="list-style-type: none"><li>• Verlijmd, ingegoten, versmeerd</li></ul>
Identificatiemethode	Vaststelling met monstername
Destructieve handeling voor identificatie	Nee
Opmerking	<p>Hoeveelheid is een ruwe benadering.</p> <p>Het gaat om de mastiek die zich tussen raamprofiel en muur bevindt en om de mastiek tussen raam en profiel, doch enkel aan de buitenzijde</p>

- Zorg voor een veilig beheer. Vermijd het beschadigen van het asbestmateriaal. Controleer de toestand jaarlijks op wijzigingen.
- Verwijder dit asbestmateriaal zo snel mogelijk. Volg de toestand goed op.

- Eenvoudige handelingen: mag via doe-het-zelf of door werknemer(s) met opleidingsattest eenvoudige handelingen  
Bij voorkeur te verwijderen door een persoon met opleidingsattest eenvoudige handelingen.

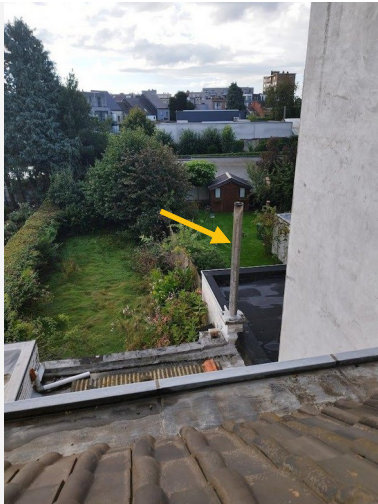
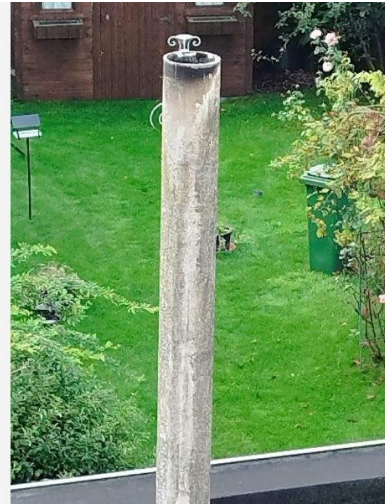
Het asbestmateriaal valt onder de mijlpaal van 2034.

Eindbeoordeling materiaalrisico	Laag materiaalrisico en/of verlaagde kans op vezelvrijgave
---------------------------------	--

Gebondenheid	Categorie 1: hechtgebonden in oorsprong
Asbestsoort (vezeltype)	Crocidoliet aanwezig
Asbestconcentratie	Laag (< 50%)
Afschermingsgraad van het gehele materiaal	Geheel of deels vrij aan de buitenlucht
Toestand van het materiaal	Licht beschadigd, licht verweerd. Intact calciumsilicaatmateriaal of categorie III 'gebondenheid'

Beschrijving	Schouw asbestcement
Omgeving	Buiten
Primaire drager	Plat dak
Asbestmateriaal	Rookgaskanaal
Bindmiddel van asbestmateriaal	Cement
Gebondenheid op basis van bindmiddel	Hecht
Hoeveelheid (lengte - omtrek - dikte - aantal)	<ul style="list-style-type: none"><li>• 3,00 m - 35,00 cm - 1,00 cm - 1 stuk</li></ul>
Totaal volume	0,011 m <sup>3</sup>
Eenvoudig bereikbaar	Ja
Bevestigingswijze	<ul style="list-style-type: none"><li>• Verlijmd, ingegoten, versmeerd</li></ul>
Identificatiemethode	Vaststelling zonder monsternamen
Destructieve handeling voor identificatie	Nee

- Zorg voor een veilig beheer. Vermijd het beschadigen van het asbestmateriaal. Controleer de toestand jaarlijks op wijzigingen.
- Verwijder dit asbestmateriaal zo snel mogelijk. Volg de toestand goed op.

- Eenvoudige handelingen: mag via doe-het-zelf of door werknemer(s) met opleidingsattest eenvoudige handelingen  
In zijn geheel te verwijderen, bij voorkeur door een persoon met opleidingsattest eenvoudige handelingen.

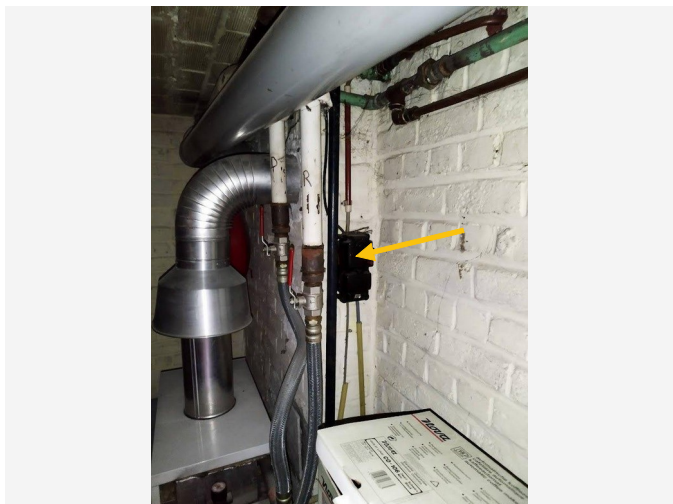
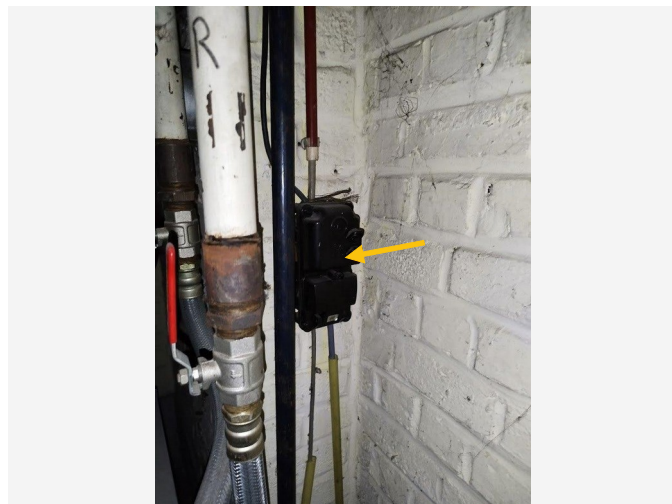
Het asbestmateriaal valt onder de mijlpaal van 2040.

Eindbeoordeling materiaalrisico	Verhoogd materiaalrisico en/of verhoogde kans op vezelvrijgave
---------------------------------	--

Gebondenheid	Categorie 1: hechtgebonden in oorsprong
Asbestsoort (vezeltype)	Crocidoliet aanwezig
Asbestconcentratie	Laag (< 50%)
Afschermingsgraad van het gehele materiaal	Geheel of deels (ook) vrij aan de binnenlucht
Toestand van het materiaal	Licht beschadigd, licht verweerd. Intact calciumsilicaatmateriaal of categorie III 'gebondenheid'

Beschrijving	Bakeliet
Omgeving	Binnen
Primaire drager	Binnenwand
Asbestmateriaal	Plaat, paneel, tablet - Type Bakeliet
Bindmiddel van asbestmateriaal	Kunststof of -hars
Gebondenheid op basis van bindmiddel	Hecht
Hoeveelheid (oppervlakte - dikte - aantal)	<ul style="list-style-type: none"><li>• 0,20 m<sup>2</sup> - 5,00 cm - 2 stuks</li><li>• 0,10 m<sup>2</sup> - 3,00 cm - 6 stuks</li></ul>
Totaal volume	0,038 m <sup>3</sup>
Eenvoudig bereikbaar	Ja
Bevestigingswijze	<ul style="list-style-type: none"><li>• Geschroefd</li></ul>
Identificatiemethode	Vaststelling zonder monsternamen
Destructieve handeling voor identificatie	Nee

- Zorg voor een veilig beheer. Vermijd het beschadigen van het asbestmateriaal. Controleer de toestand jaarlijks op wijzigingen.
- Verwijder dit asbestmateriaal zo snel mogelijk. Volg de toestand goed op.

- Eenvoudige handelingen: mag via doe-het-zelf of door werknemer(s) met opleidingsattest eenvoudige handelingen  
In zijn geheel te verwijderen zonder breken!

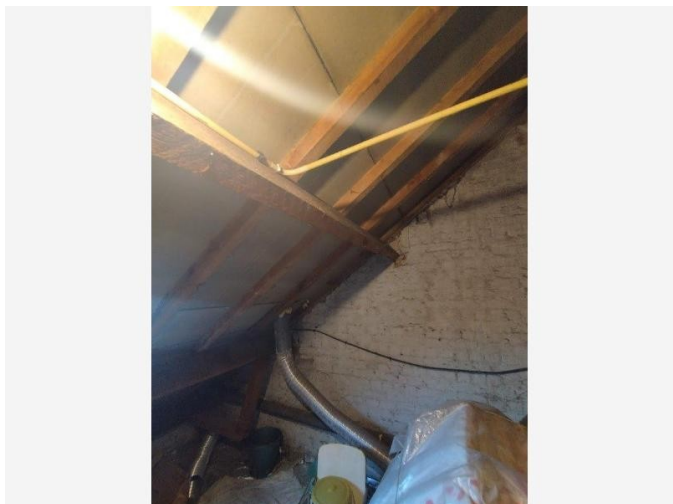
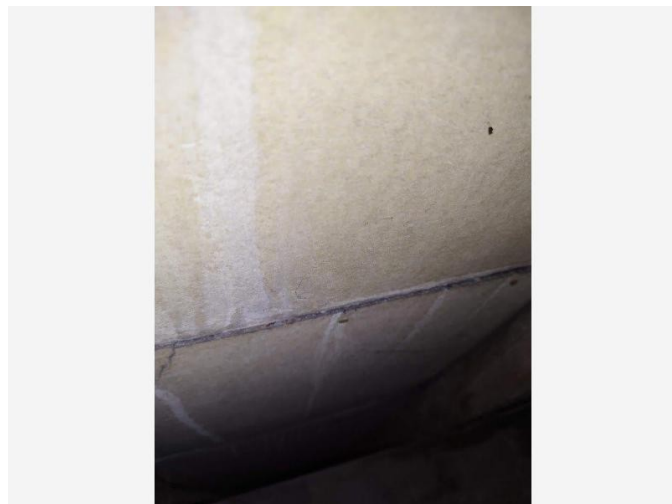
Het asbestmateriaal valt onder de mijlpaal van 2040.

Eindbeoordeling materiaalrisico	Laag materiaalrisico en/of verlaagde kans op vezelvrijgave
---------------------------------	--

Gebondenheid	Categorie 1: hechtgebonden in oorsprong
Asbestsoort (vezeltype)	Alleen chrysotiel
Asbestconcentratie	Laag (< 50%)
Afschermingsgraad van het gehele materiaal	Geheel of deels (ook) vrij aan de binnenlucht
Toestand van het materiaal	Licht beschadigd, licht verweerd. Intact calciumsilicaatmateriaal of categorie III 'gebondenheid'

#	Type	Referentie	Resultaat
4.1	Puntmonster	7	Chrysotiel

Beschrijving	Onderdak menuiserie
Omgeving	Binnen
Primaire drager	Schuin dak
Asbestmateriaal	Plaat, paneel, tablet - Type Menuiserie
Bindmiddel van asbestmateriaal	Cement
Gebondenheid op basis van bindmiddel	Hecht
Hoeveelheid (oppervlakte - dikte - aantal)	<ul style="list-style-type: none"><li>• 90,00 m<sup>2</sup> - 0,30 cm - 1 stuk</li></ul>
Totaal volume	0,27 m <sup>3</sup>
Eenvoudig bereikbaar	Nee <ul style="list-style-type: none"><li>• Verwijdering tast de bouwkundige integriteit aan.</li></ul>
Bevestigingswijze	<ul style="list-style-type: none"><li>• Geklemd</li><li>• Genageld, geniet</li></ul>
Identificatiemethode	Vaststelling met monsternamen
Destructieve handeling voor identificatie	Nee

- Zorg voor een veilig beheer. Vermijd het beschadigen van het asbestmateriaal. Controleer de toestand jaarlijks op wijzigingen.

- Eenvoudige handelingen: mag via doe-het-zelf of door werknemer(s) met opleidingsattest eenvoudige handelingen  
Deze toepassing kan in zijn geheel verwijderd worden, doch enkel langs de buitenzijde. Dit is dus enkel mogelijk als ook de dakbedekking verwijderd wordt

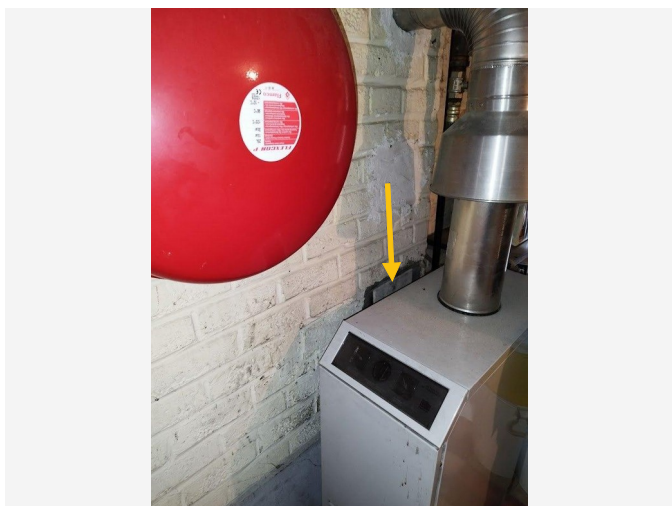
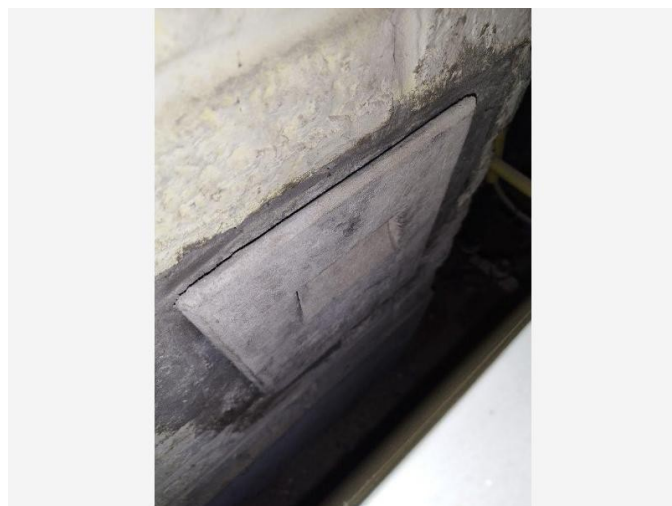
Het asbestmateriaal valt onder de mijlpaal van 2040.

Eindbeoordeling materiaalrisico	Laag materiaalrisico en/of verlaagde kans op vezelvrijgave
---------------------------------	--

Gebondenheid	Categorie 1: hechtgebonden in oorsprong
Asbestsoort (vezeltype)	Crocidoliet aanwezig
Asbestconcentratie	Laag (< 50%)
Afschermingsgraad van het gehele materiaal	Geheel of deels (ook) vrij aan de binnenlucht
Toestand van het materiaal	Onbeschadigd, niet verweerd

Beschrijving	Schouwschuif asbestcement
Omgeving	Binnen
Primaire drager	Binnenwand
Asbestmateriaal	Brandwerende afsluiting (prefab geheel) - Luik
Bindmiddel van asbestmateriaal	Cement
Gebondenheid op basis van bindmiddel	Hecht
Hoeveelheid (gewicht - aantal)	<ul style="list-style-type: none"><li>• 2,00 kg - 1 stuk</li></ul>
Totaal gewicht	2,00 kg
Eenvoudig bereikbaar	Ja
Bevestigingswijze	<ul style="list-style-type: none"><li>• Los (al dan niet bedekt)</li></ul>
Identificatiemethode	Vaststelling zonder monstername
Destructieve handeling voor identificatie	Nee

- Zorg voor een veilig beheer. Vermijd het beschadigen van het asbestmateriaal. Controleer de toestand jaarlijks op wijzigingen.

- Eenvoudige handelingen: mag via doe-het-zelf of door werknemer(s) met opleidingsattest eenvoudige handelingen  
In zijn geheel te verwijderen zonder breken

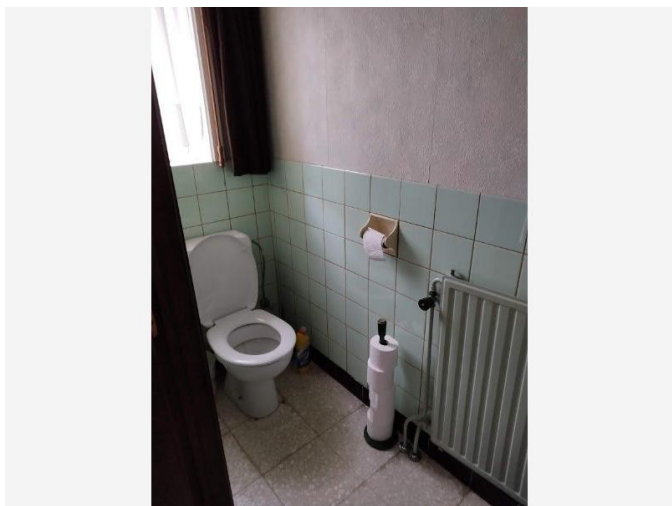
Vrije foto

De tegellijm waarmee de faiencetegels bevestigd zijn kan mogelijk asbest bevatten. Bij renovatie of afbraak is het aangewezen om dit vooraf te onderzoeken via labo-analyse.

Identificatiemethode	Tegellijm achter de tegels kan asbesthoudend zijn, maar kon niet onderzocht worden in kader van niet-destructief onderzoek
Primaire drager	Binnenwand

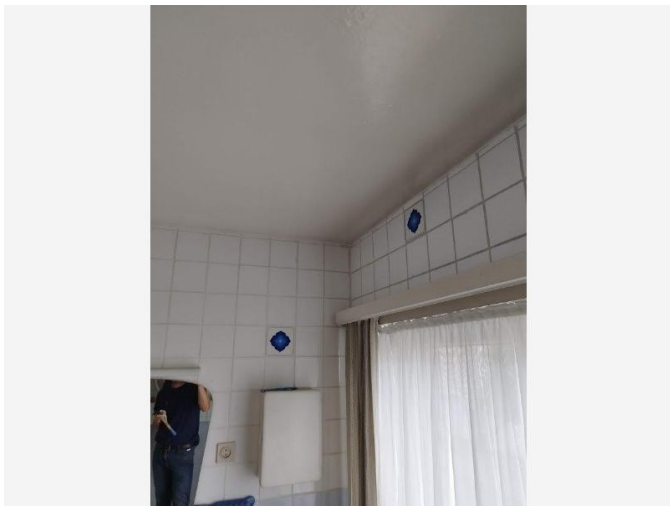
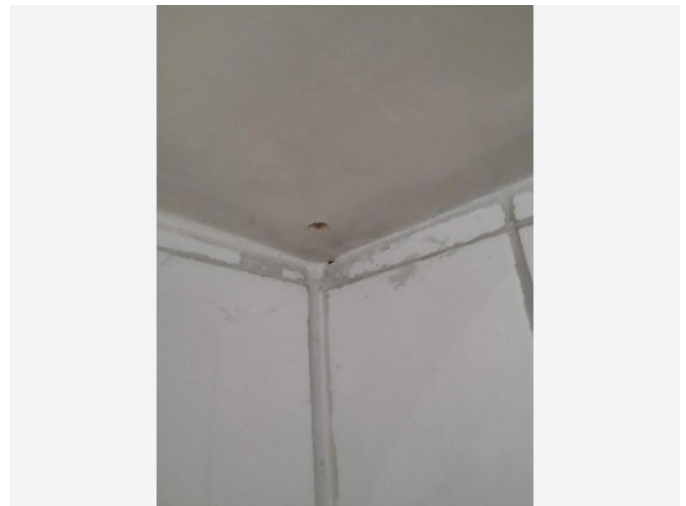
Geen asbest

#	Type	Referentie	Resultaat
7.1	Mengmonster	2	Geen asbest

Beschrijving	Pleisterwerk plafonds
Omgeving	Binnen
Primaire drager	Plafond
Bindmiddel van materiaal	Gips - kalk
Gebondenheid op basis van bindmiddel	Niet-hechtgebonden
Hoeveelheid (oppervlakte - dikte - aantal)	• 200,00 m <sup>2</sup> - 0,20 cm - 1 stuk
Totaal volume	0,40 m <sup>3</sup>
Identificatiemethode	Vaststelling met monstername
Destructieve handeling voor identificatie	Nee
Opmerking	Alle plafonds zijn bepleisterd, behalve in de kelder, de achterbouw en de keuken

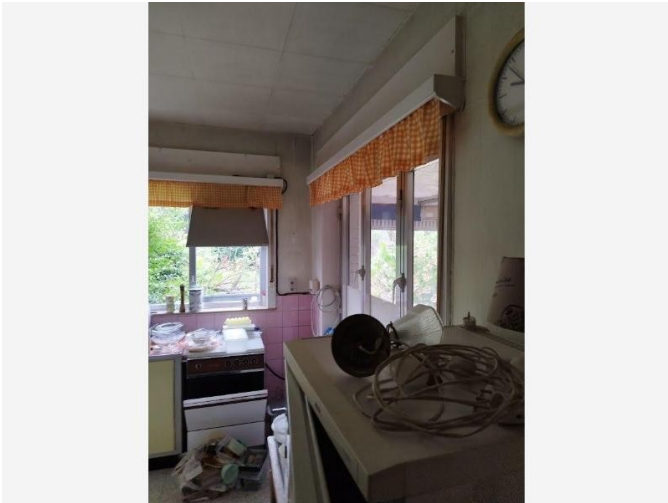
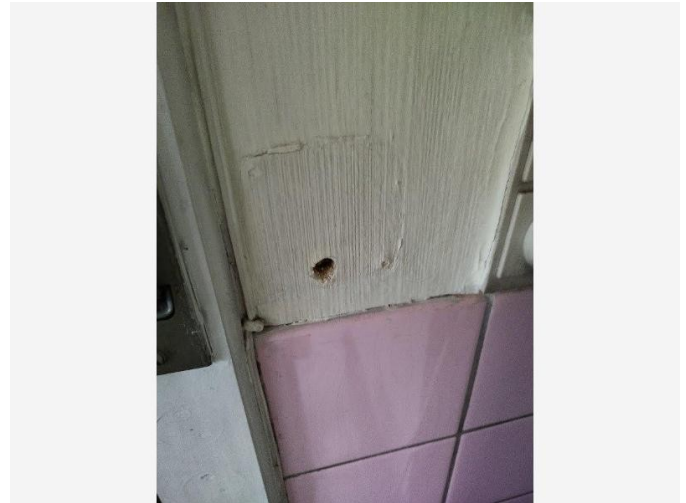
Geen asbest

#	Type	Referentie	Resultaat
8.1	Mengmonster	1	Geen asbest

Beschrijving	Pleisterwerk muren
Omgeving	Binnen
Primaire drager	Binnenwand
Bindmiddel van materiaal	Gips - kalk
Gebondenheid op basis van bindmiddel	Niet-hechtgebonden
Hoeveelheid (oppervlakte - dikte - aantal)	• 350,00 m <sup>2</sup> - 0,50 cm - 1 stuk
Totaal volume	1,75 m <sup>3</sup>
Identificatiemethode	Vaststelling met monstername
Destructieve handeling voor identificatie	Nee
Opmerking	Alle muren zijn bepleisterd, behalve in de kelder

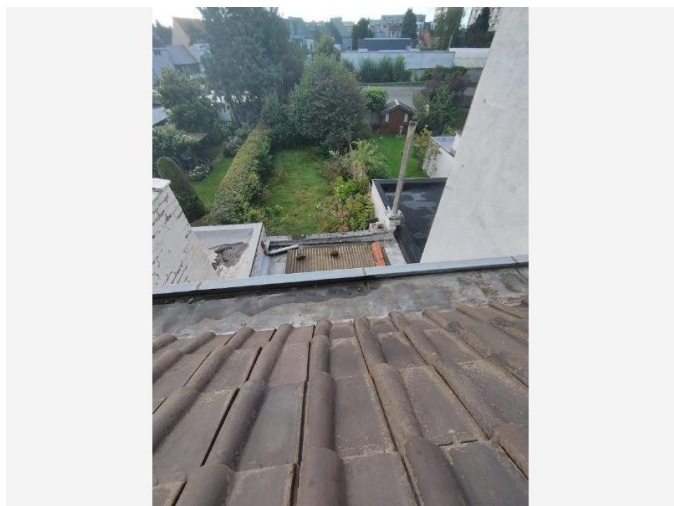
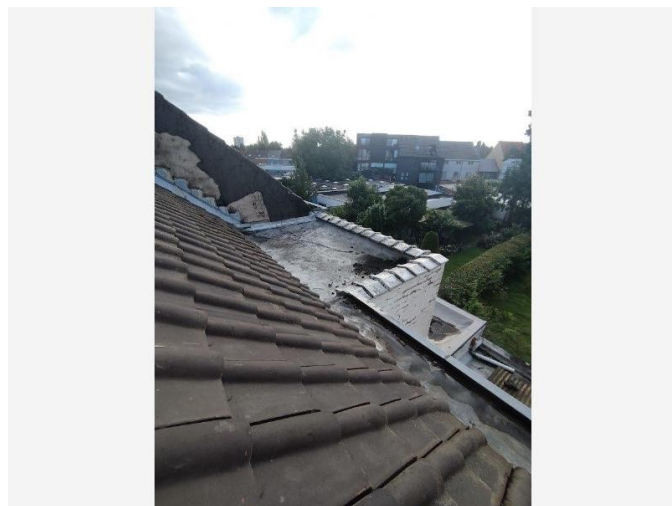
## Fiche 9: Roofing plat dak

Geen asbest

#	Type	Referentie	Resultaat
9.1	Puntmonster	3	Geen asbest

Beschrijving	Roofing plat dak
Omgeving	Buiten
Primaire drager	Plat dak
Bindmiddel van materiaal	Bitumen (roofing, teer, asfalt)
Gebondenheid op basis van bindmiddel	Hecht
Hoeveelheid (oppervlakte - aantal)	<ul style="list-style-type: none"><li>• 40,00 m<sup>2</sup> - 1 stuk</li></ul>
Totale oppervlakte	40,00 m <sup>2</sup>
Identificatiemethode	Vaststelling met monsternamen
Destructieve handeling voor identificatie	Nee
Opmerking	In het kader van het niet-destructief onderzoek werd enkel de toplaag van de roofing bemonsterd. Bij renovatie of afbraak is het aangewezen om vooraf ook de onderliggende laag roofing tot op de dakdrager te onderwerpen aan onderzoek op de aanwezigheid van asbest.

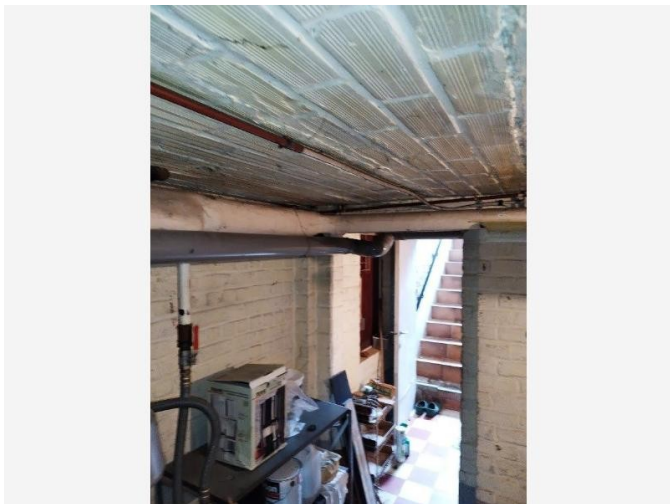
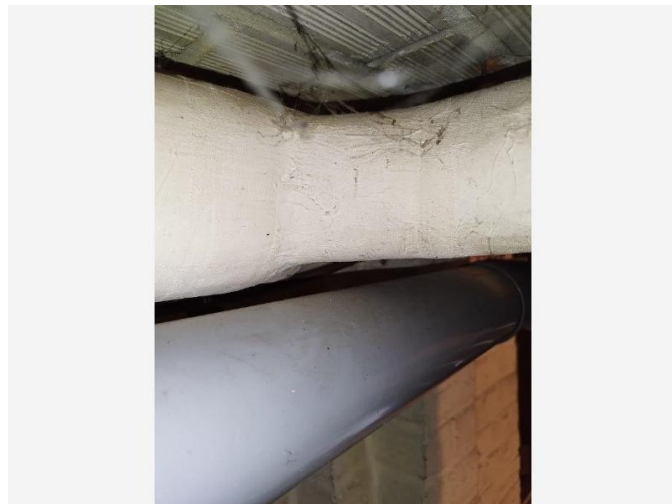
Geen asbest

#	Type	Referentie	Resultaat
10.1	Mengmonster	5 (rechte stukken)	Geen asbest
10.2	Mengmonster	6 (bochten)	Geen asbest

Beschrijving	Leidingisolatie kelder
Omgeving	Binnen
Primaire drager	Plafond
Bindmiddel van materiaal	Gips - kalk
Gebondenheid op basis van bindmiddel	Niet-hechtgebonden
Hoeveelheid (lengte - omtrek - dikte - aantal)	<ul style="list-style-type: none"><li>• 18,00 m - 35,00 cm - 1,00 cm - 1 stuk</li></ul>
Totaal volume	0,063 m <sup>3</sup>
Identificatiemethode	Vaststelling met monstername
Destructieve handeling voor identificatie	Nee
