Asbestinventarisatetest

Staatsbaan 272, 3210 Lubbeek

Attestnummer : **20240423-000022.000**

Uitgegeven op : **23.04.2024**

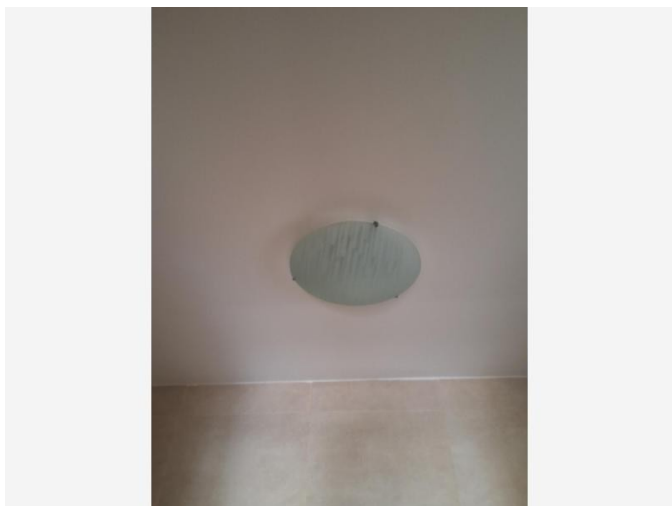
De plafonds werden afgewerkt met niet-asbestverdachte voorzetpanelen die inspectie van de bedekte structuur (opbouw, pleisterwerk) verhinderen.

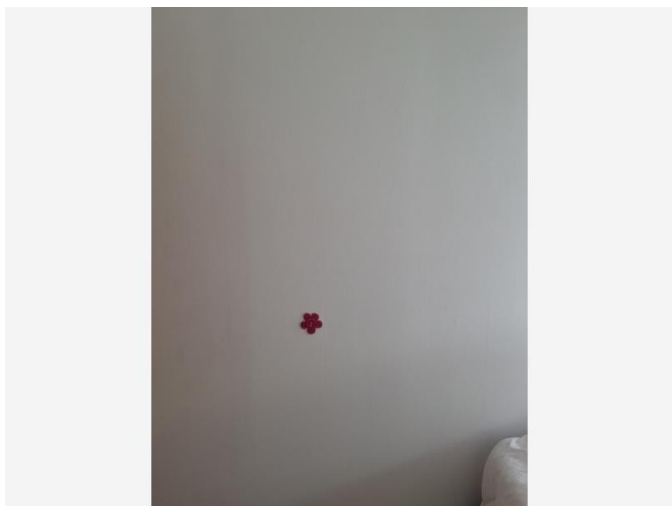
De muren werden afgewerkt met niet-asbestverdachte voorzetpanelen die inspectie van de bedekte structuur (opbouw, pleisterwerk) verhinderen.

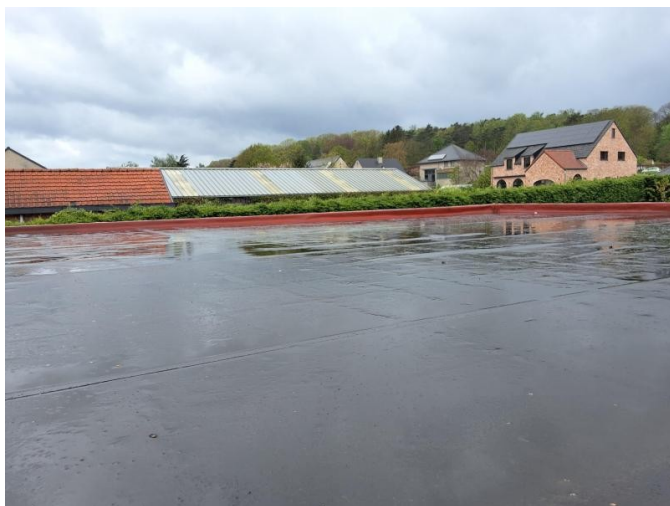
Dakbedekking afdak uitgevoerd in epdm.

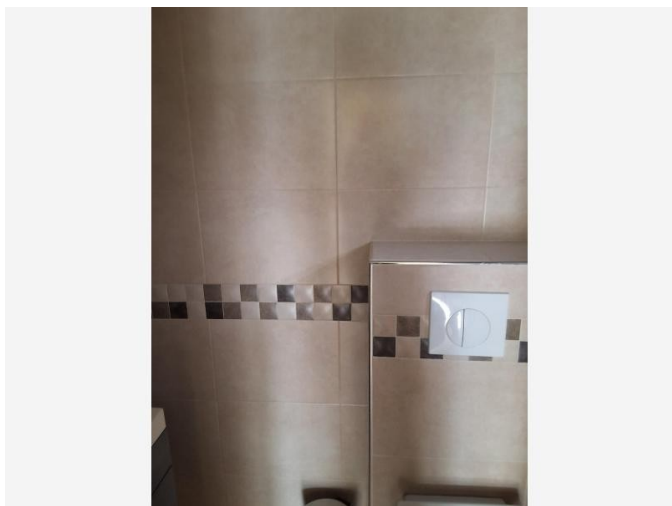
Binnenwanden en/of plafonds afgewerkt met een intacte laag faiencetegels zonder zichtbare beschadigingen. Inspectie van de onderliggende lijmlaag of tegels zelf is niet mogelijk zonder uitbreiding naar een destructief onderzoek.

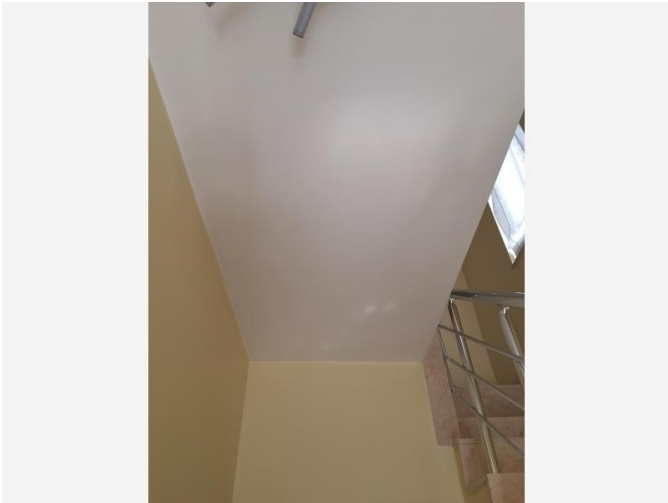
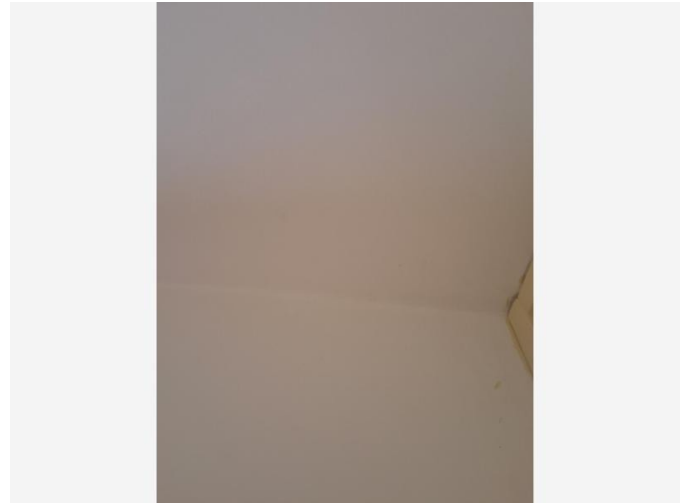
Fiche 5: Pleisterwerk plafonds

Geen asbest

#	Type	Referentie	Resultaat
5.1	Mengmonster	MMO2	Geen asbest

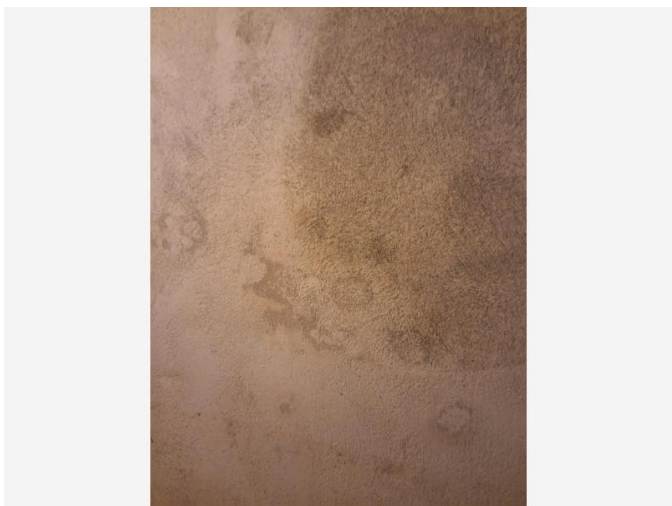
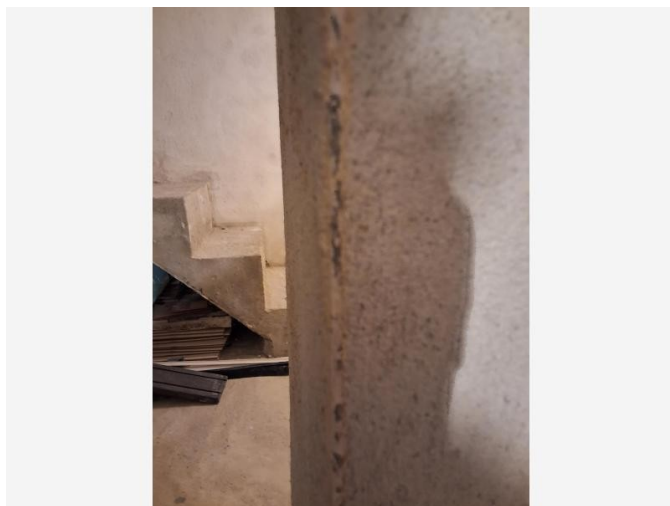
Geen asbest

#	Type	Referentie	Resultaat
6.1	Puntmonster	PM01	Geen asbest

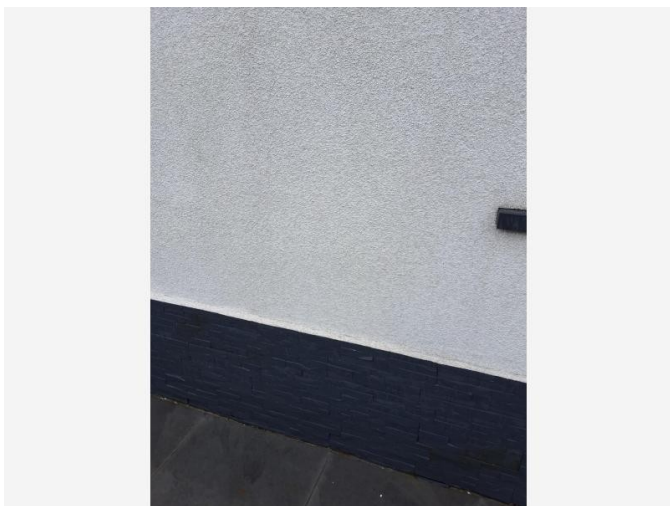
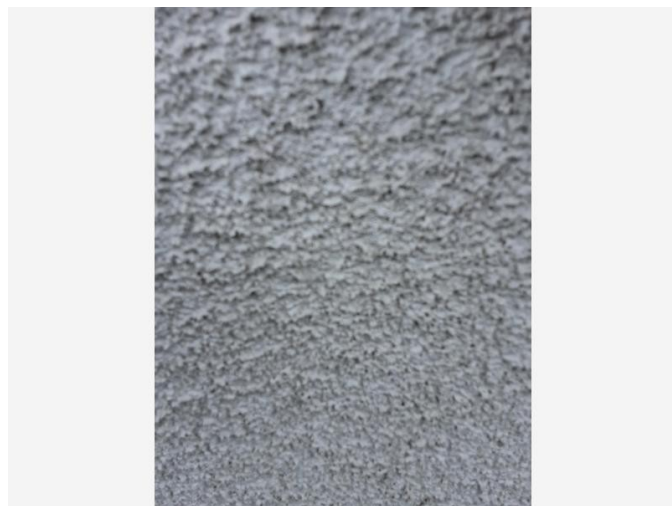
Geen asbest

#	Type	Referentie	Resultaat
7.1	Puntmonster	PM02	Geen asbest

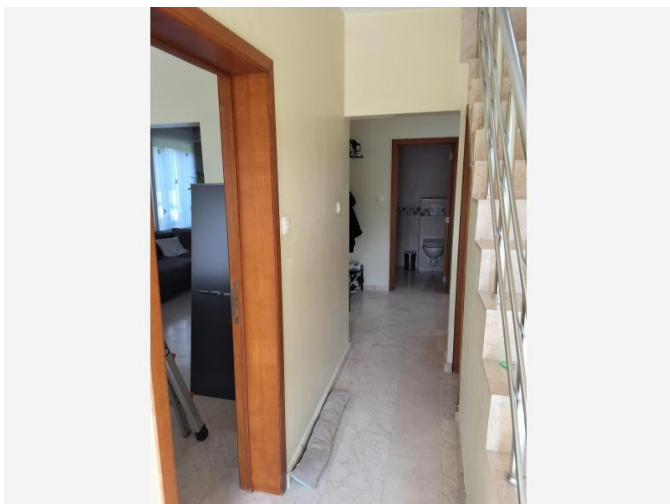
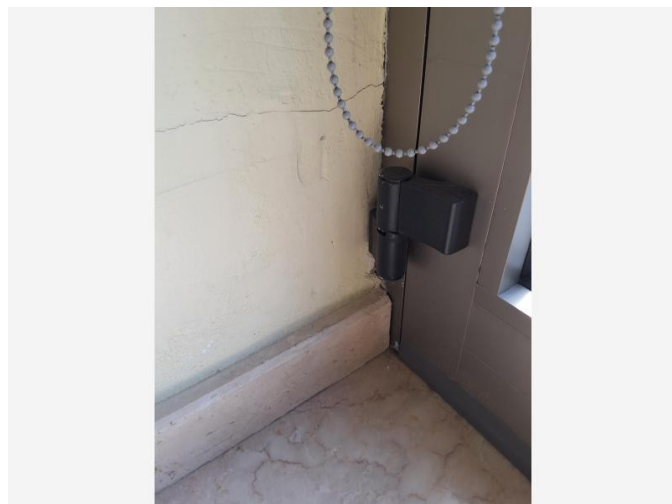
Geen asbest

#	Type	Referentie	Resultaat
8.1	Mengmonster	MM01	Geen asbest
