Asbestinventarisatetest

Th.de Cleynlaan 35, 9470 Denderleeuw

Attestnummer : 20241202-000428.000

Uitgegeven op : 02.12.2024

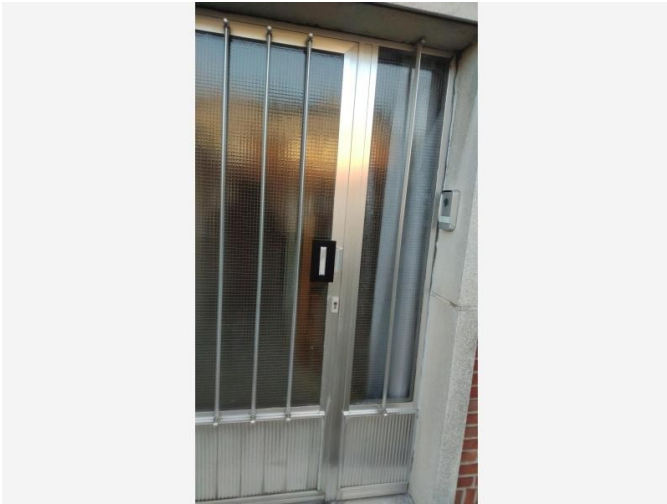
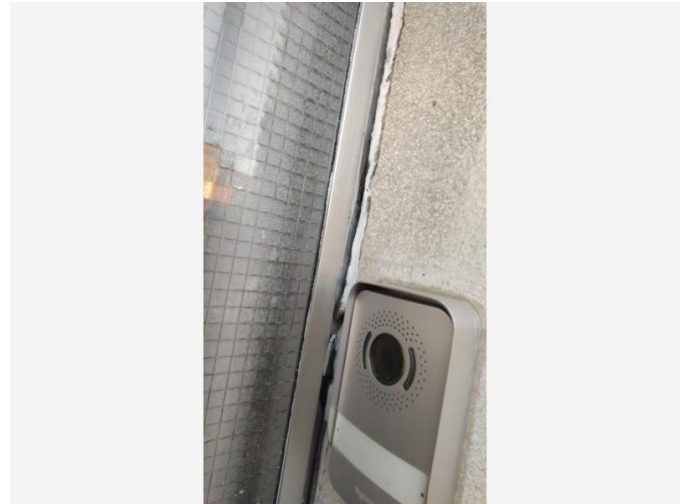
Het asbestmateriaal valt onder de mijlpaal van 2040.

Eindbeoordeling materiaalrisico	Verhoogd materiaalrisico en/of verhoogde kans op vezelvrijgave
---------------------------------	--

Gebondenheid	Categorie 1: hechtgebonden in oorsprong
Asbestsoort (vezeltype)	Alleen chrysotiel
Asbestconcentratie	Laag (< 50%)
Afschermingsgraad van het gehele materiaal	Geheel of deels vrij aan de buitenlucht
Toestand van het materiaal	Matig beschadigd, matig verweerd

#	Type	Referentie	Resultaat
1.1	Puntmonster	M05	Chrysotiel

Beschrijving	Mastiek kader-muur
Omgeving	Buiten
Primaire drager	Wandopening verticaal (raam, deur, ...)
Asbestmateriaal	In-situ afwerkingslagen - Pasta, stopverf, voegsel, stopsel, vulsel, mastiek, kitten, ...
Bindmiddel van asbestmateriaal	Kitten, mastiek, pasta
Gebondenheid op basis van bindmiddel	Hecht
Hoeveelheid (gewicht - aantal)	<ul style="list-style-type: none">• 1,00 kg - 1 stuk
Totaal gewicht	1,00 kg
Eenvoudig bereikbaar	Ja
Bevestigingswijze	<ul style="list-style-type: none">• Verlijmd, ingegoten, versmeerd
Identificatiemethode	Vaststelling met monstername
Destructieve handeling voor identificatie	Nee

Verwijderen

- Verwijder dit asbestmateriaal zo snel mogelijk. Volg de toestand goed op.

- Eenvoudige handelingen: enkel door erkend asbestverwijderaar
Enkel door erkend asbestverwijderaar

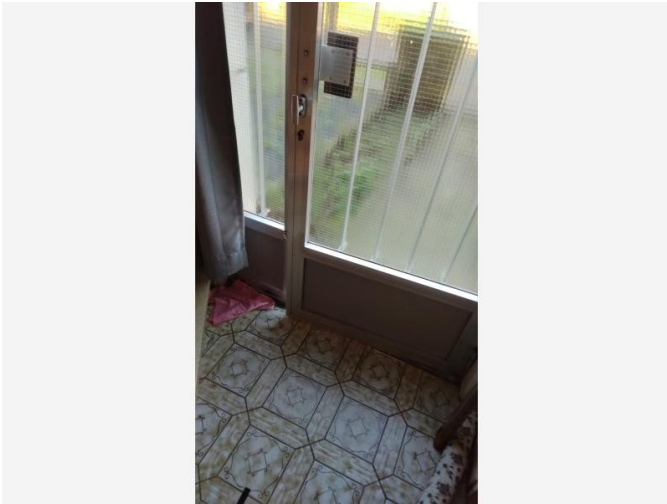
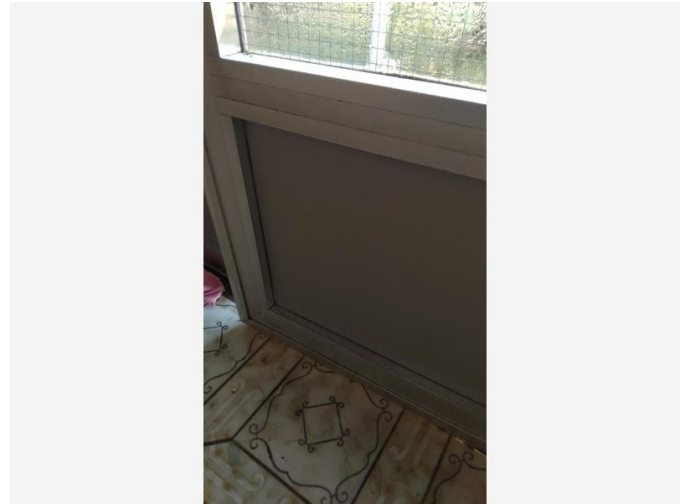
Het asbestmateriaal valt onder de mijlpaal van 2040.

Eindbeoordeling materiaalrisico	Laag materiaalrisico en/of verlaagde kans op vezelvrijgave
---------------------------------	--

Gebondenheid	Categorie 1: hechtgebonden in oorsprong
Asbestsoort (vezeltype)	Crocidoliet aanwezig
Asbestconcentratie	Laag (< 50%)
Afschermingsgraad van het gehele materiaal	Geheel of deels (ook) vrij aan de binnenlucht
Toestand van het materiaal	Onbeschadigd, niet verweerd

Beschrijving	Glasal
Omgeving	Grenst aan binnen- en buitenlucht
Primaire drager	Wand vrijstaand (scheidingsmuur, ...)
Asbestmateriaal	Plaat, paneel, tablet - Geëmailleerd, type Glasal
Bindmiddel van asbestmateriaal	Cement
Gebondenheid op basis van bindmiddel	Hecht
Hoeveelheid (oppervlakte - dikte - aantal)	<ul style="list-style-type: none">• 1,00 m² - 1,00 cm - 1 stuk
Totaal volume	0,01 m ³
Eenvoudig bereikbaar	Ja
Bevestigingswijze	<ul style="list-style-type: none">• Geklemd
Identificatiemethode	Vaststelling zonder monsternamen
Destructieve handeling voor identificatie	Nee

Zorgvuldig beheren

- Zorg voor een veilig beheer. Vermijd het beschadigen van het asbestmateriaal. Controleer de toestand jaarlijks op wijzigingen.

- Eenvoudige handelingen: mag via doe-het-zelf of door werknemer(s) met opleidingsattest eenvoudige handelingen
Mag via doe het zelf

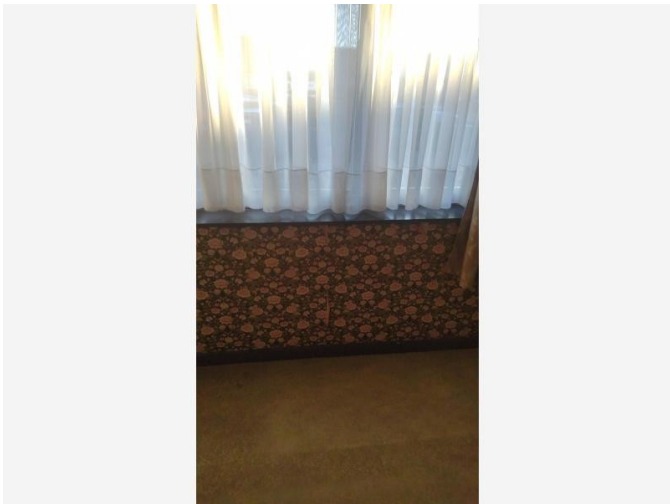
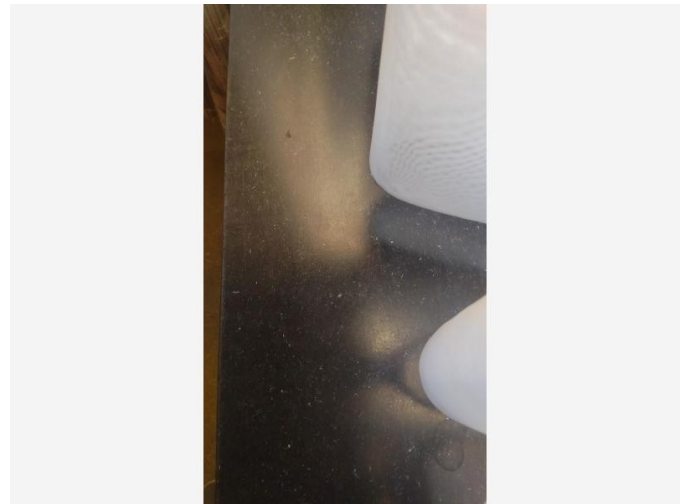
Het asbestmateriaal valt onder de mijlpaal van 2040.

Eindbeoordeling materiaalrisico	Zeer laag materiaalrisico en/of zeer lage kans op vezelvrijgave
---------------------------------	---

Gebondenheid	Categorie 1: hechtgebonden in oorsprong
Asbestsoort (vezeltype)	Alleen chrysotiel
Asbestconcentratie	Laag (< 50%)
Afschermingsgraad van het gehele materiaal	Geheel of deels (ook) vrij aan de binnenlucht
Toestand van het materiaal	Onbeschadigd, niet verweerd

Beschrijving	Vensterbanken
Omgeving	Binnen
Primaire drager	Binnenwand
Asbestmateriaal	Plaat, paneel, tablet - Type Massal
Bindmiddel van asbestmateriaal	Cement
Gebondenheid op basis van bindmiddel	Hecht
Hoeveelheid (oppervlakte - dikte - aantal)	• 2,00 m ² - 2,00 cm - 1 stuk
Totaal volume	0,04 m ³
Eenvoudig bereikbaar	Ja
Bevestigingswijze	• Verlijmd, ingegoten, versmeerd
Identificatiemethode	Vaststelling zonder monstername
Destructieve handeling voor identificatie	Nee

Zorgvuldig beheren

- Zorg voor een veilig beheer. Vermijd het beschadigen van het asbestmateriaal. Controleer de toestand jaarlijks op wijzigingen.

- Eenvoudige handelingen: mag via doe-het-zelf of door werknemer(s) met opleidingsattest eenvoudige handelingen
Aanbevolen saneringsmethode: Eenvoudige handeling met bijkomende maatregelen. Het materiaal dient goed te worden gefixeerd voor deze wordt verwijderd.

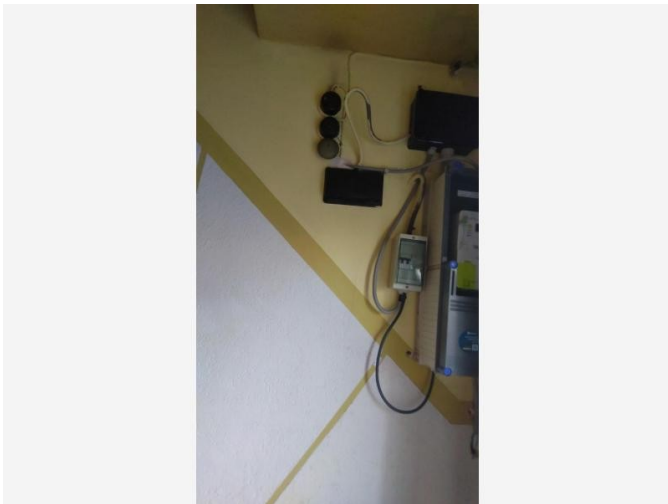
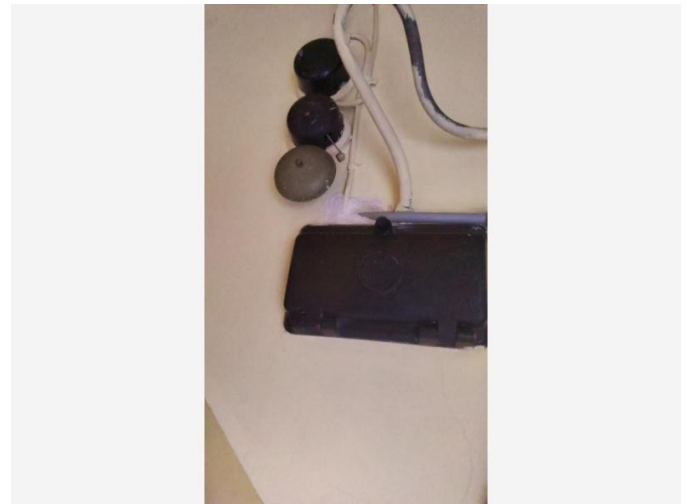
Het asbestmateriaal valt onder de mijlpaal van 2040.

Eindbeoordeling materiaalrisico	Zeer laag materiaalrisico en/of zeer lage kans op vezelvrijgave
---------------------------------	---

Gebondenheid	Categorie 1: hechtgebonden in oorsprong
Asbestsoort (vezeltype)	Alleen chrysotiel
Asbestconcentratie	Laag (< 50%)
Afschermingsgraad van het gehele materiaal	Geheel of deels (ook) vrij aan de binnenlucht
Toestand van het materiaal	Onbeschadigd, niet verweerd

Beschrijving	Bakeliete toepassingen
Omgeving	Binnen
Primaire drager	Binnenwand
Asbestmateriaal	Plaat, paneel, tablet - Type Bakeliet
Bindmiddel van asbestmateriaal	Kunststof of -hars
Gebondenheid op basis van bindmiddel	Hecht
Hoeveelheid (oppervlakte - dikte - aantal)	• 1,00 m ² - 0,10 cm - 1 stuk
Totaal volume	0,001 m ³
Eenvoudig bereikbaar	Ja
Bevestigingswijze	• Geschroefd
Identificatiemethode	Vaststelling zonder monstername
Destructieve handeling voor identificatie	Nee

Zorgvuldig beheren

- Zorg voor een veilig beheer. Vermijd het beschadigen van het asbestmateriaal. Controleer de toestand jaarlijks op wijzigingen.

- Eenvoudige handelingen: mag via doe-het-zelf of door werknemer(s) met opleidingsattest eenvoudige handelingen
Aanbevolen saneringsmethode: Eenvoudige handeling met bijkomende maatregelen. Het materiaal dient goed te worden gefixeerd voor deze wordt verwijderd.

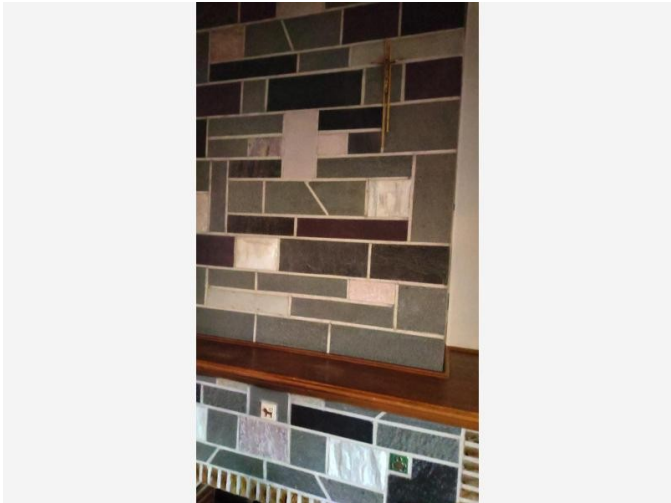
Situeringfoto

Permanente beperking

Reden: Het te onderzoeken materiaal situeert zich hoger dan 3,50 m te rekenen vanaf een veilige ondergrond

Uitleg van de asbestdeskundige: in de schouw niet kunnen inspecteren

(Asbest)materiaal	Rookgaskanaal
Karakterisatie	Asbest (verdacht)
Primaire drager	Schuin dak

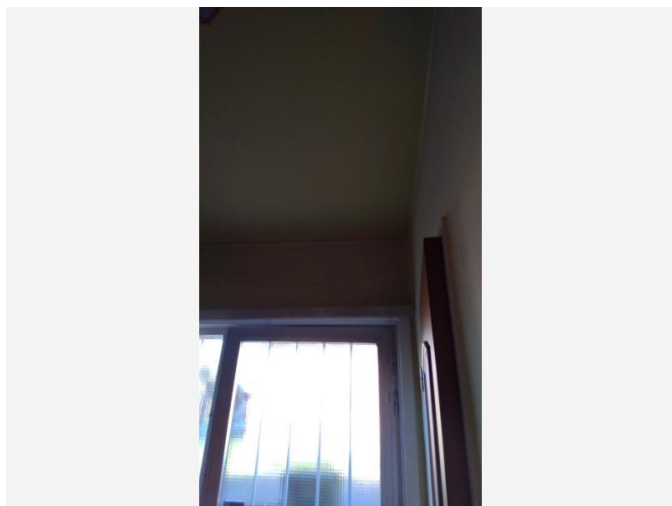
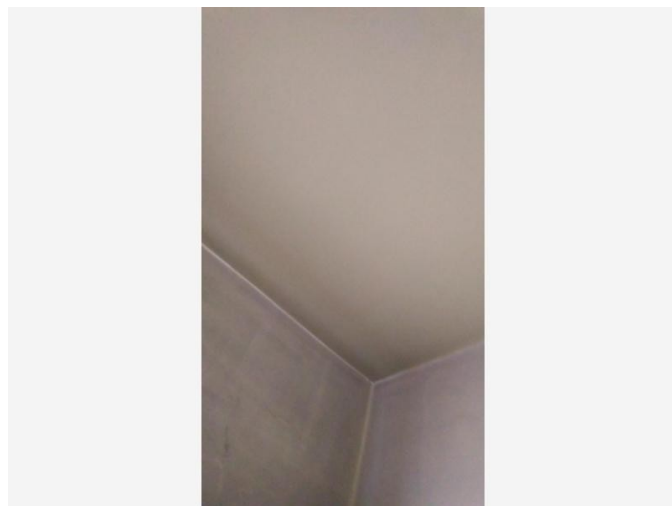
Geen asbest

#	Type	Referentie	Resultaat
7.1	Mengmonster	MM02	Geen asbest

Beschrijving	Pleisterwerk plafond
Omgeving	Binnen
Primaire drager	Plafond
Bindmiddel van materiaal	Gips - kalk
Gebondenheid op basis van bindmiddel	Niet-hechtgebonden
Hoeveelheid (oppervlakte - dikte - aantal)	• 120,00 m ² - 1,00 cm - 1 stuk
Totaal volume	1,20 m ³
Identificatiemethode	Vaststelling met monsternamen
Destructieve handeling voor identificatie	Nee

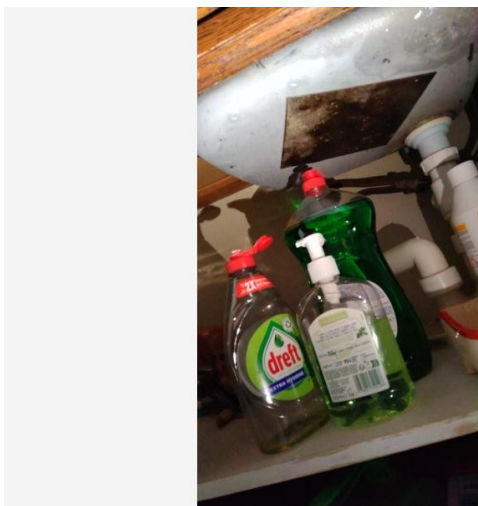
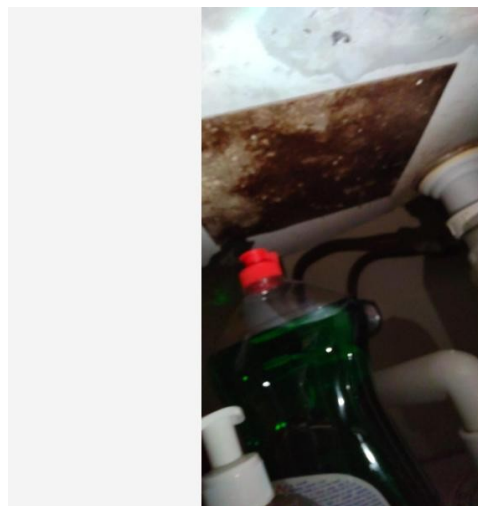
Geen asbest

#	Type	Referentie	Resultaat
8.1	Puntmonster	M03	Geen asbest

Beschrijving	antidreun
Omgeving	Binnen
Primaire drager	Sanitaire infrastructuur en uitrusting (toe- en afvoer)
Bindmiddel van materiaal	Bitumen (roofing, teer, asfalt)
Gebondenheid op basis van bindmiddel	Hecht
Hoeveelheid (gewicht - aantal)	<ul style="list-style-type: none">• 0,20 kg - 1 stuk
Totaal gewicht	0,20 kg
Identificatiemethode	Vaststelling met monstername
Destructieve handeling voor identificatie	Nee

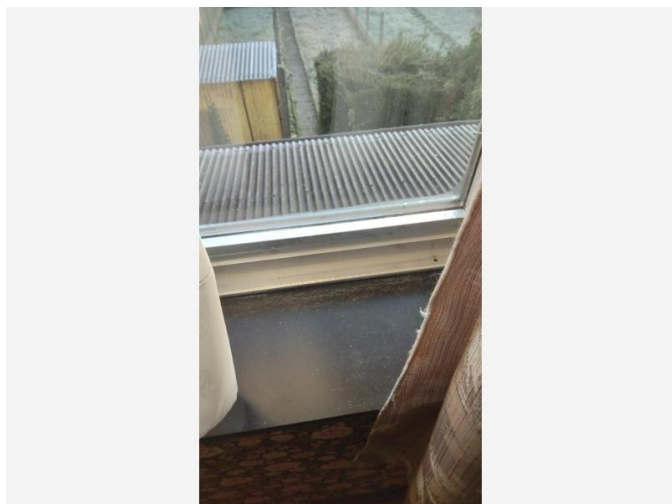
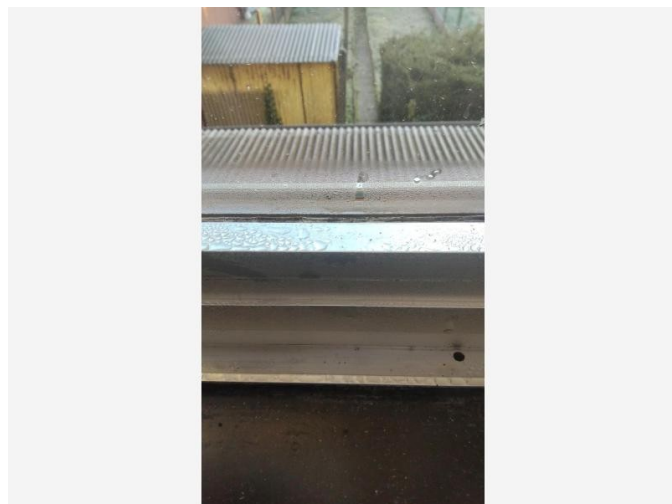
Geen asbest

#	Type	Referentie	Resultaat
9.1	Puntmonster	M04	Geen asbest

Beschrijving	Mastiek ramen
Omgeving	Buiten
Primaire drager	Wandopening verticaal (raam, deur, ...)
Bindmiddel van materiaal	Kitten, mastiek, pasta
Gebondenheid op basis van bindmiddel	Hecht
Hoeveelheid (gewicht - aantal)	• 1,00 kg - 1 stuk
Totaal gewicht	1,00 kg
Identificatiemethode	Vaststelling met monstername
Destructieve handeling voor identificatie	Nee

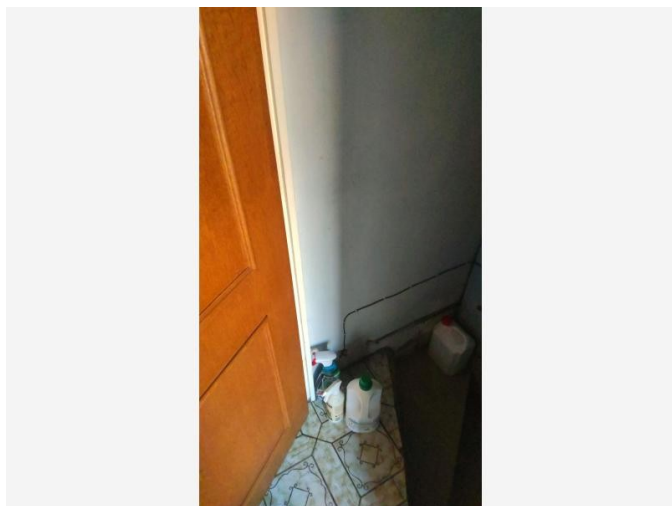
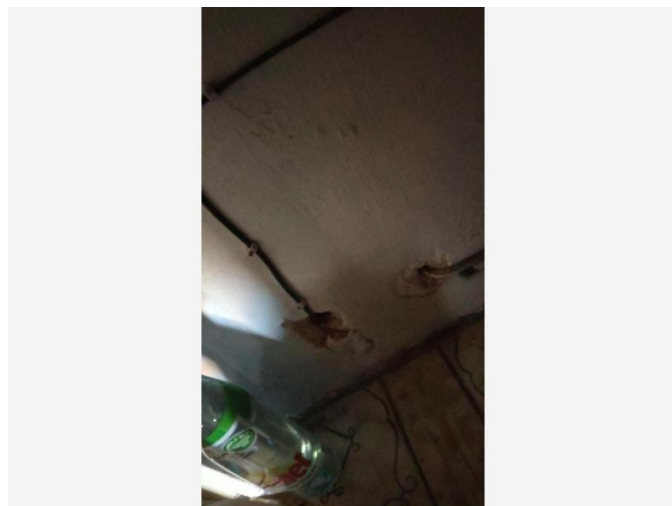
Geen asbest

#	Type	Referentie	Resultaat
10.1	Mengmonster	MM01	Geen asbest

Beschrijving	Pleisterwerk wand
Omgeving	Binnen
Primaire drager	Binnenwand
Bindmiddel van materiaal	Gips - kalk
Gebondenheid op basis van bindmiddel	Niet-hechtgebonden
Hoeveelheid (oppervlakte - dikte - aantal)	• 800,00 m ² - 1,00 cm - 1 stuk
Totaal volume	8,00 m ³
Identificatiemethode	Vaststelling met monstername
Destructieve handeling voor identificatie	Nee
