Asbestinventarisatetest

Olivetenvest 37/402, 2800 Mechelen

Attestnummer : **20240903-000130.000**

Uitgegeven op : **03.09.2024**

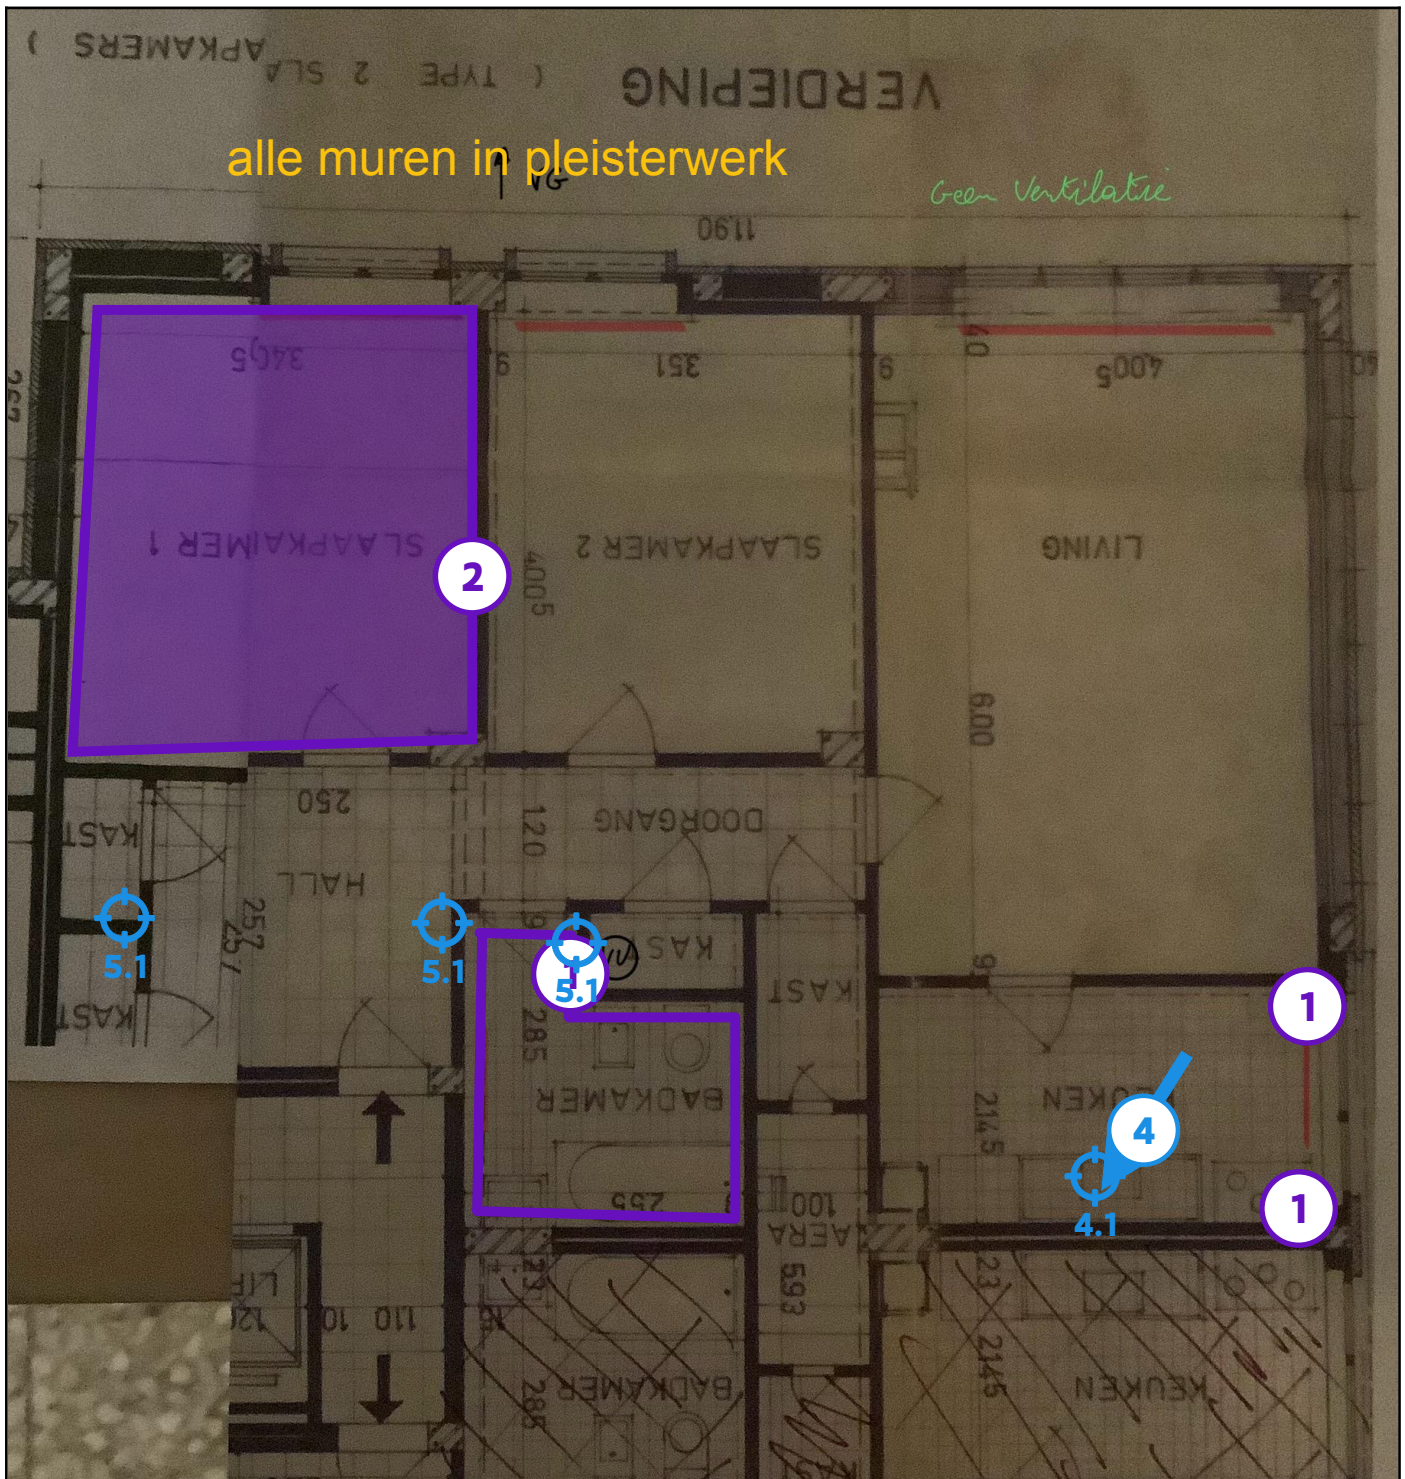
Plan 1.1: Appartement 4ev bus 402

Beschrijving	Type	Actie
1. Tegelijm achter wandtegels & plinten	Advies	-
2. Vloerbekleding - Niet verdacht	Advies	-

4. Coating spoelbak	Geen asbest	-
4.1 Code: M03	Puntmonster	-
5. Pleisterwerk wanden	Geen asbest	-
5.1 Code: M01	Mengmonster	-

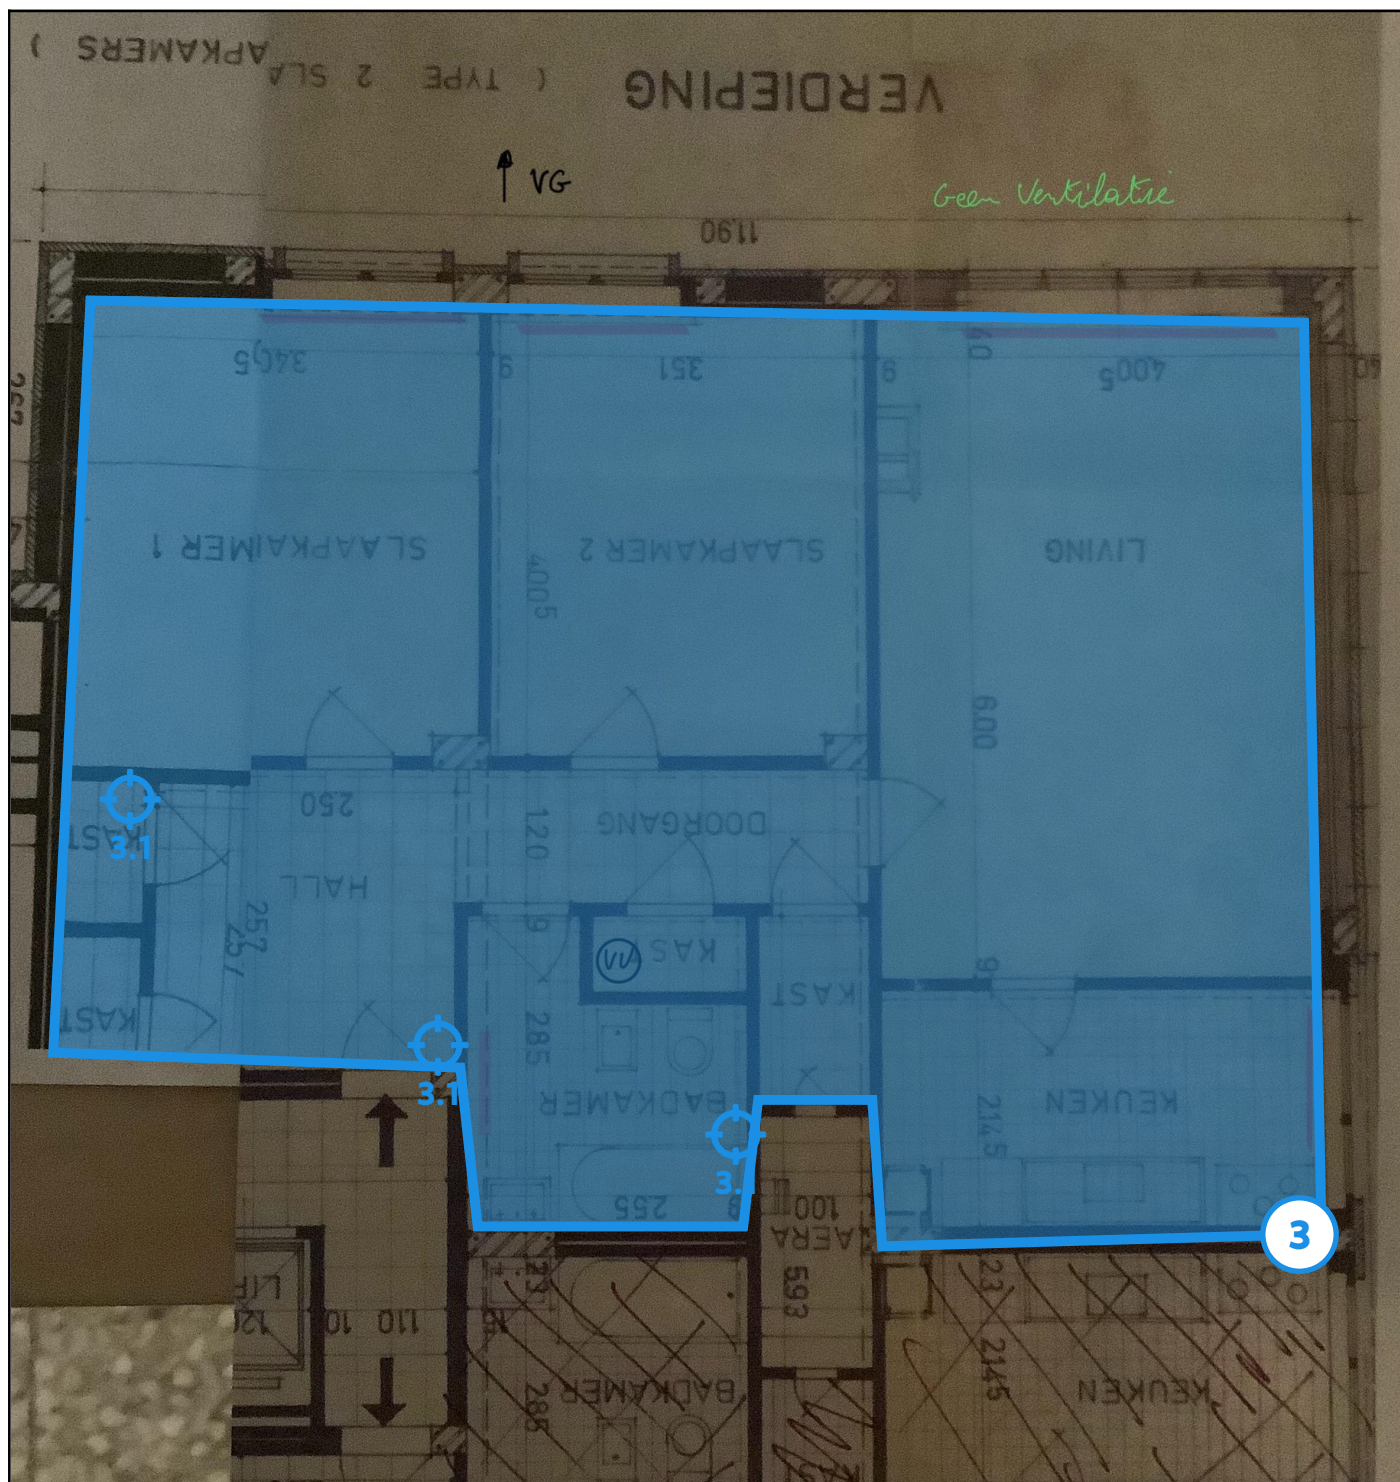
Plan 1.2: Appartement 4ev bus 402 plafond

Beschrijving	Type	Actie
3. Pleisterwerk plafonds	Geen asbest	-
3.1 Code: M02	Mengmonster	-

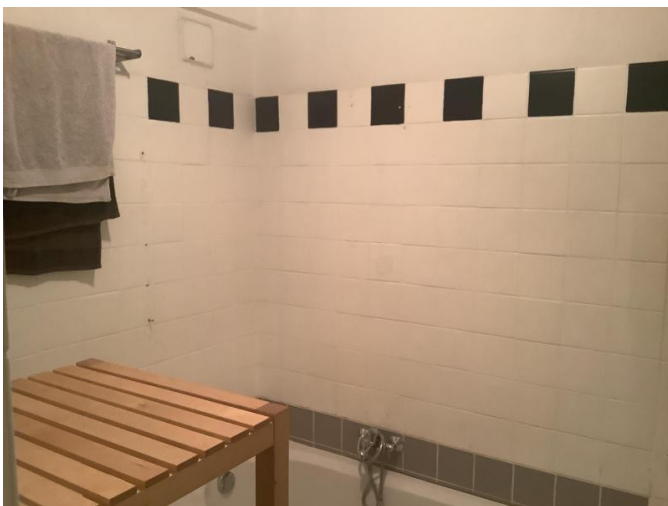
Vrije foto

Op moment van de inspectie kon niet worden nagegaan of de tegellijm achter de muurtegels/plinten asbestverdacht is. Bij renovatie of verwijdering van de tegels dient het materiaal te worden geanalyseerd voor de werken van start gaan.

Identificatiemethode	Redelijk vermoeden
Primaire drager	Binnenwand
(Asbest)materiaal	In-situ afwerkingslagen - Lijm laag

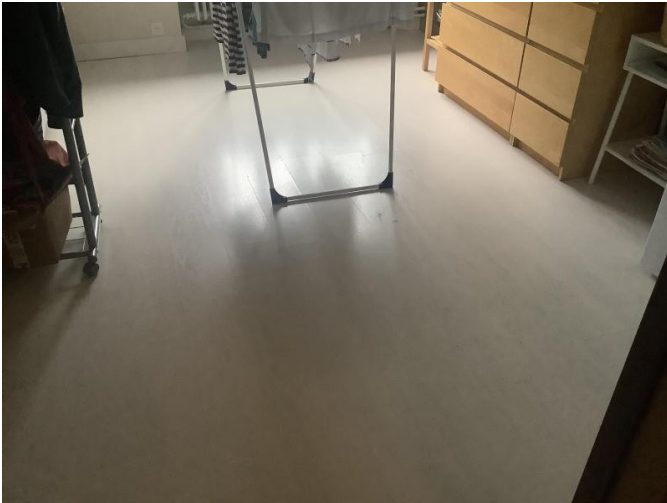
Vrije foto

De aanwezige vloerbekleding is niet asbestverdacht. De onderliggende laag was echter niet inspecteerbaar zonder destructie tijdens de inspectie. Mogelijk is de onderliggende laag asbestverdacht.

Identificatiemethode	Vaststelling & expertise (niet-asbestverdacht)
Primaire drager	Vloer

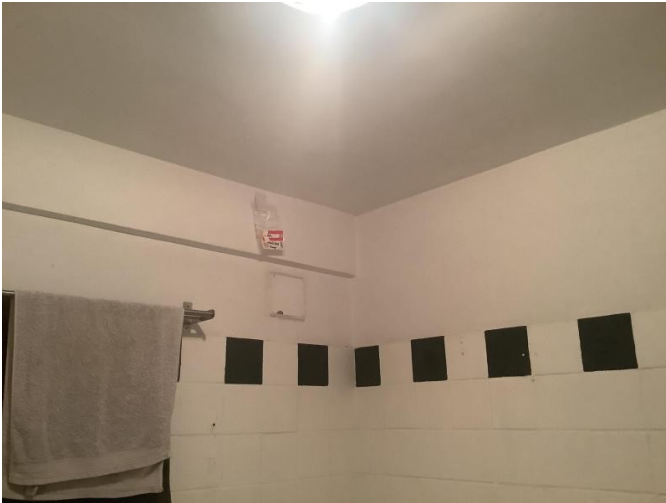
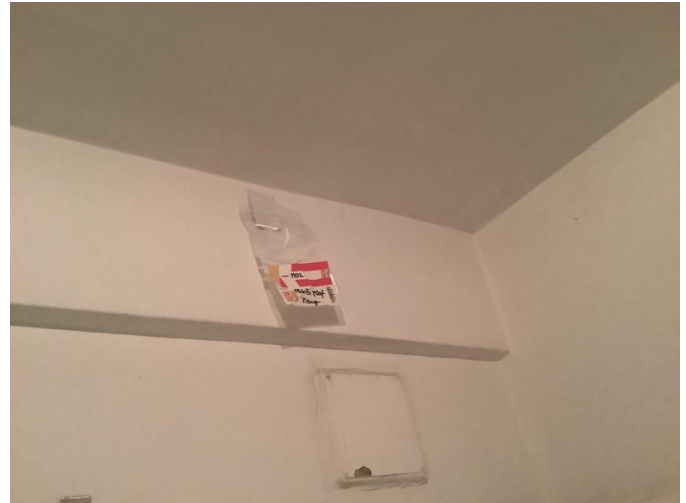
Fiche 3: Pleisterwerk plafonds

Geen asbest

#	Type	Referentie	Resultaat
3.1	Mengmonster	M02	Geen asbest

Beschrijving	Pleisterwerk plafonds
Omgeving	Binnen
Primaire drager	Plafond
Bindmiddel van materiaal	Gips - kalk
Gebondenheid op basis van bindmiddel	Niet-hechtgebonden
Hoeveelheid (oppervlakte - dikte - aantal)	• 80,00 m ² - 1,00 cm - 1 stuk
Totaal volume	0,80 m ³
Identificatiemethode	Vaststelling met monstername
Destructieve handeling voor identificatie	Nee
Opmerking	<p>De hoeveelheid betreft een schatting.</p> <p>Het materiaal werd bemonsterd op de volgende locaties:</p> <p>Hal, badkamer, berging</p> <p>Geen Stooklokaal aanwezig</p>

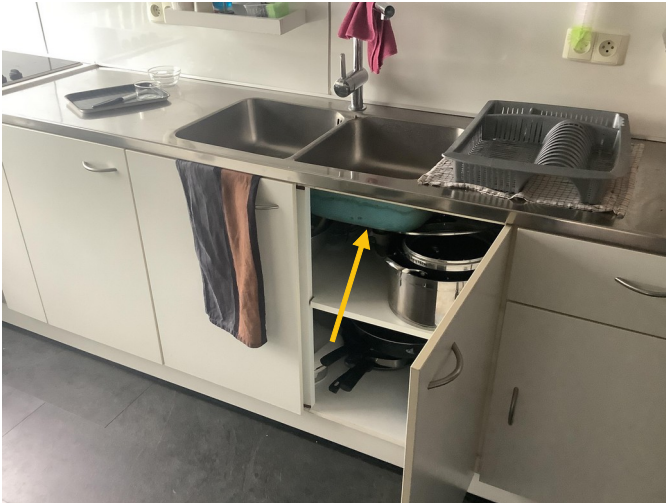
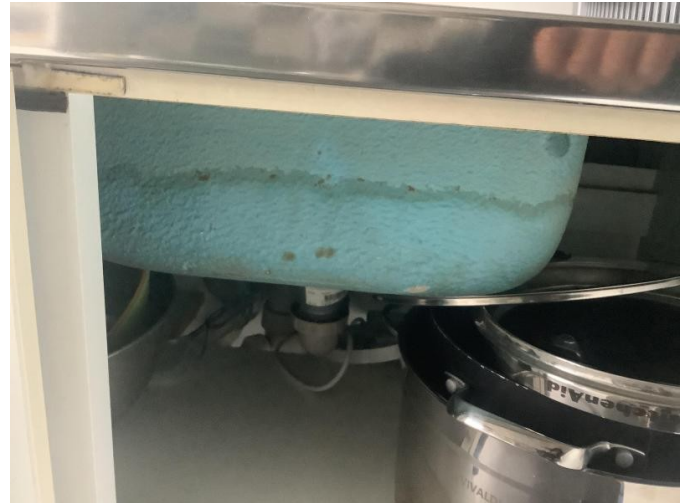
Fiche 4: Coating spoelbak

Geen asbest

#	Type	Referentie	Resultaat
4.1	Puntmonster	M03	Geen asbest

Beschrijving	Coating spoelbak
Omgeving	Binnen
Primaire drager	Sanitaire infrastructuur en uitrusting (toe- en afvoer)
Bindmiddel van materiaal	Kunststof of -hars
Gebondenheid op basis van bindmiddel	Hecht
Hoeveelheid (oppervlakte - aantal)	• 2,00 m ² - 1 stuk
Totale oppervlakte	2,00 m ²
Identificatiemethode	Vaststelling met monsternamen
Destructieve handeling voor identificatie	Nee

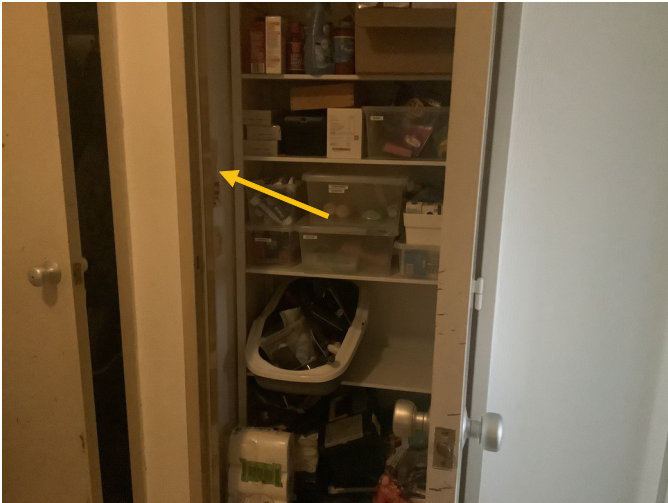
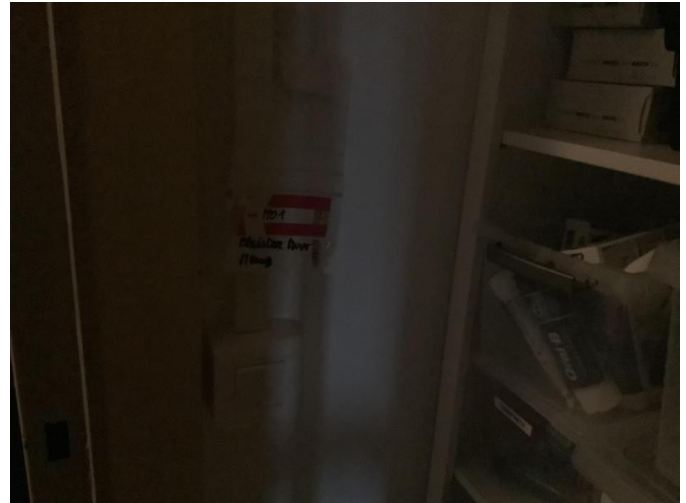
Geen asbest

#	Type	Referentie	Resultaat
5.1	Mengmonster	M01	Geen asbest

Beschrijving	Pleisterwerk wanden
Omgeving	Binnen
Primaire drager	Binnenwand
Bindmiddel van materiaal	Gips - kalk
Gebondenheid op basis van bindmiddel	Niet-hechtgebonden
Hoeveelheid (oppervlakte - dikte - aantal)	• 280,00 m ² - 1,00 cm - 1 stuk
Totaal volume	2,80 m ³
Identificatiemethode	Vaststelling met monstername
Destructieve handeling voor identificatie	Nee
Opmerking	<p>De hoeveelheid betreft een schatting.</p> <p>Het materiaal werd bemonsterd op de volgende locaties</p> <p>Hal, droge berging, badkamer.</p> <p>Geen Stooklokaal aanwezig</p>
