# Asbestinventarisatetest

Eeuwfeestlaan 4, 3140 Keerbergen

Attestnummer : 20250206-000325.000

Uitgegeven op : 06.02.2025

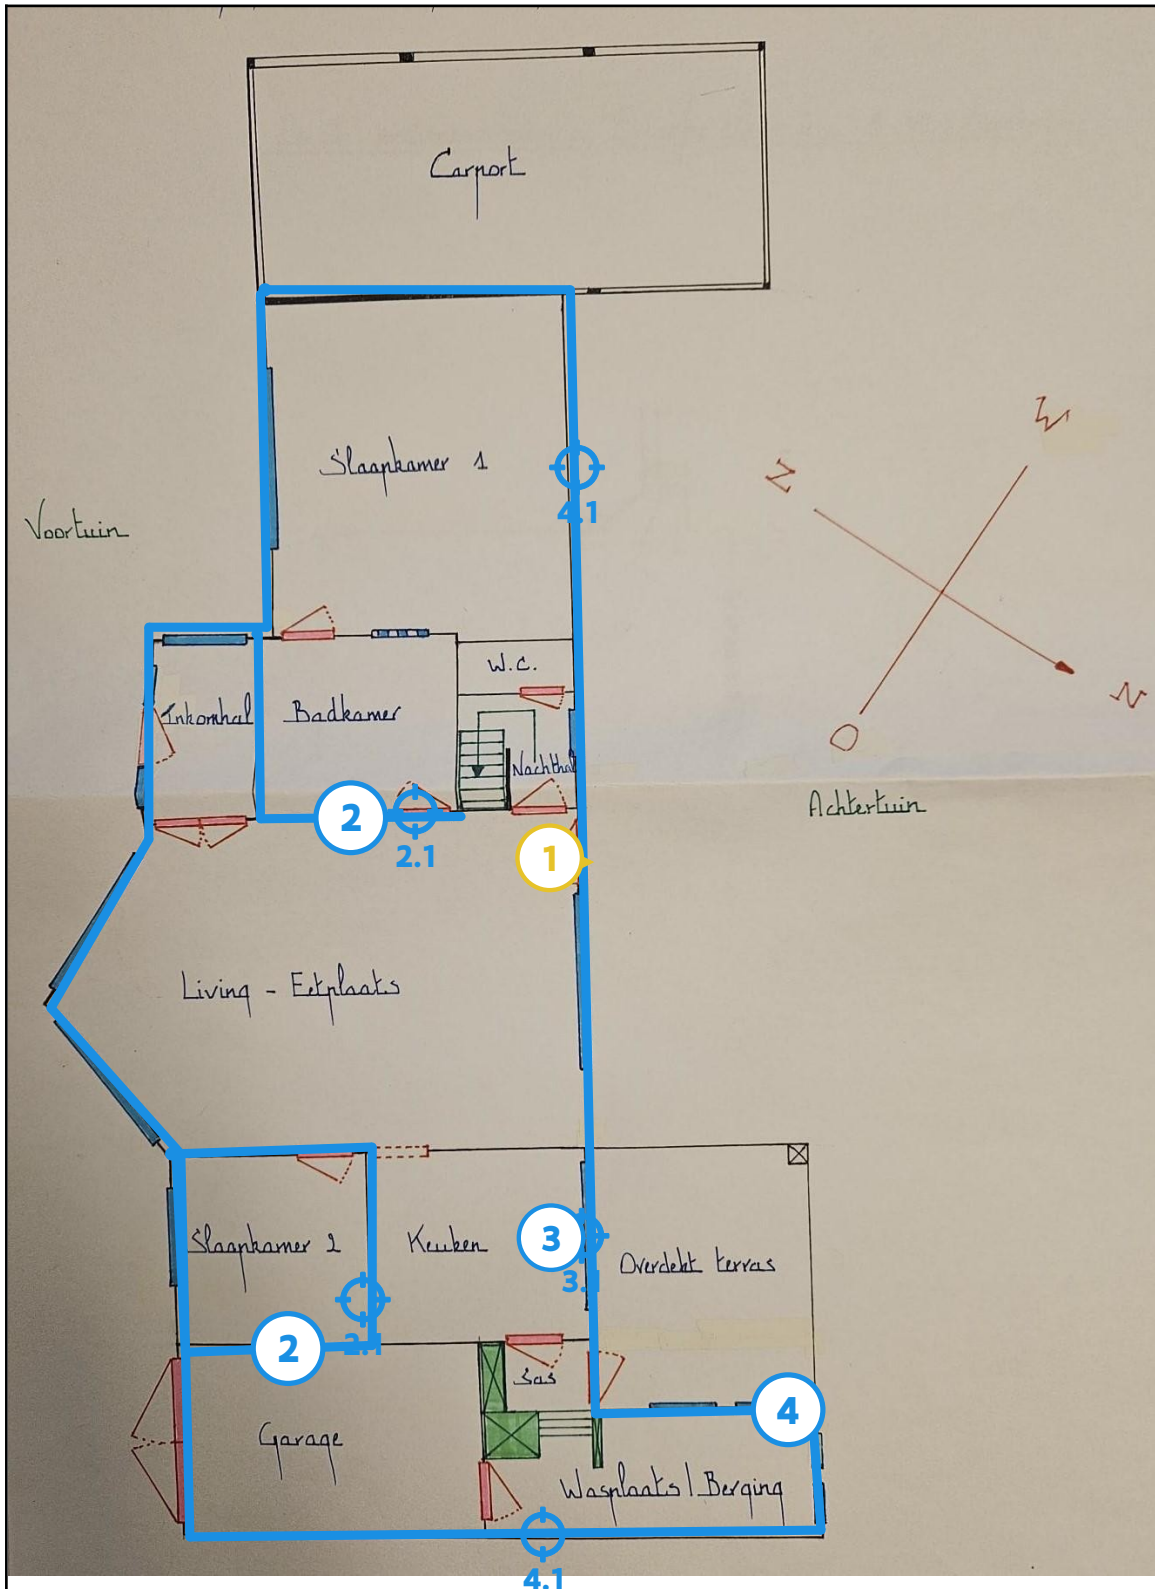
# Plan 1.1: gelijkvloers

1. Paneel in deur in glasal	Asbestmateriaal	Zorgvuldig beheren
2. Pleisterwerken muren	Geen asbest	-
2.1 Code: ASB001	Mengmonster	-
3. Anti dreun	Geen asbest	-
3.1 Code: ASB003	Puntmonster	-
4. Gevelbepoistering	Geen asbest	-
4.1 Code: ASB002	Mengmonster	-

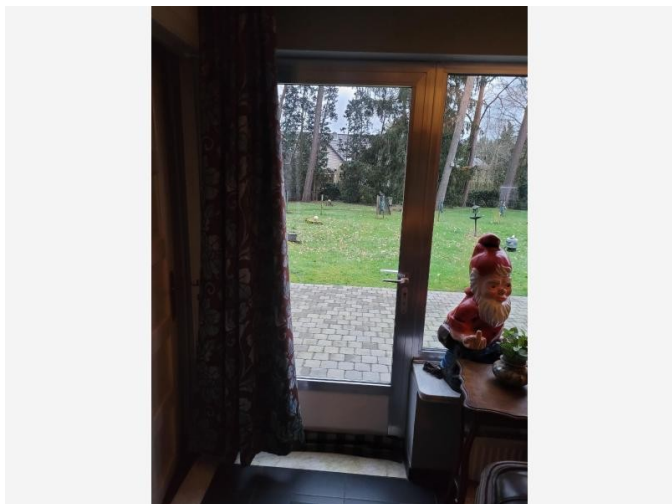
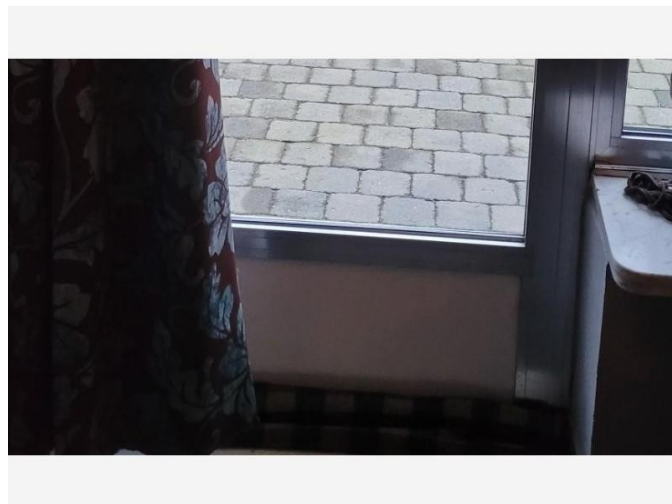
Het asbestmateriaal valt onder de mijlpaal van 2040.

Eindbeoordeling materiaalrisico	Zeer laag materiaalrisico en/of zeer lage kans op vezelvrijgave
---------------------------------	---

Gebondenheid	Categorie 1: hechtgebonden in oorsprong
Asbestsoort (vezeltype)	Crocidoliet aanwezig
Asbestconcentratie	Laag (< 50%)
Afschermingsgraad van het gehele materiaal	Niet stootvaste afscherming
Toestand van het materiaal	Onbeschadigd, niet verweerd

<b>Beschrijving</b>	Paneel in deur in glasal
<b>Omgeving</b>	Binnen
<b>Primaire drager</b>	Wandopening verticaal (raam, deur, ...)
<b>Asbestmateriaal</b>	Plaat, paneel, tablet - Geëmailleerd, type Glasal
<b>Bindmiddel van asbestmateriaal</b>	Cement
<b>Gebondenheid op basis van bindmiddel</b>	Hecht
<b>Hoeveelheid (oppervlakte - dikte - aantal)</b>	<ul style="list-style-type: none"><li>• 0,40 m<sup>2</sup> - 1,50 cm - 1 stuk</li></ul>
<b>Totaal volume</b>	0,006 m <sup>3</sup>
<b>Eenvoudig bereikbaar</b>	Ja
<b>Bevestigingswijze</b>	<ul style="list-style-type: none"><li>• Verlijmd, ingegoten, versmeerd</li></ul>
<b>Identificatiemethode</b>	Vaststelling zonder monstername
<b>Destructieve handeling voor identificatie</b>	Nee

- Zorg voor een veilig beheer. Vermijd het beschadigen van het asbestmateriaal. Controleer de toestand jaarlijks op wijzigingen.
- Zorg voor een veilig beheer en verwijder dit asbestmateriaal wanneer het bij werken eenvoudig bereikbaar wordt. Controleer de toestand jaarlijks op wijzigingen.

- Eenvoudige handelingen: mag via doe-het-zelf of door werknemer(s) met opleidingsattest eenvoudige handelingen  
Het paneel kan in zijn geheel verwijderd worden als de deur vervangen wordt.

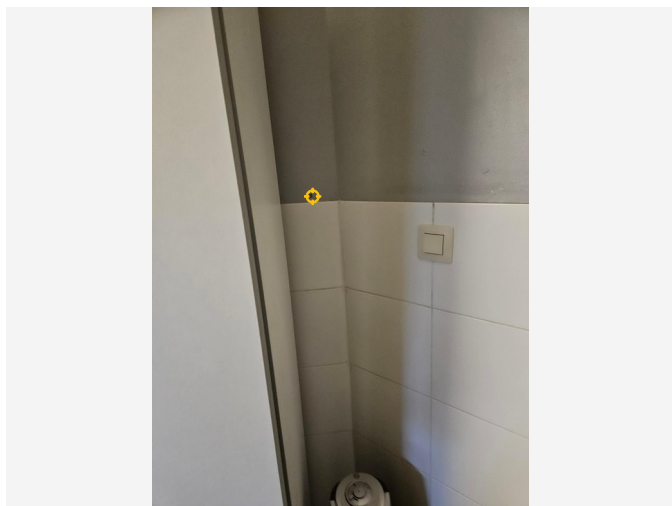
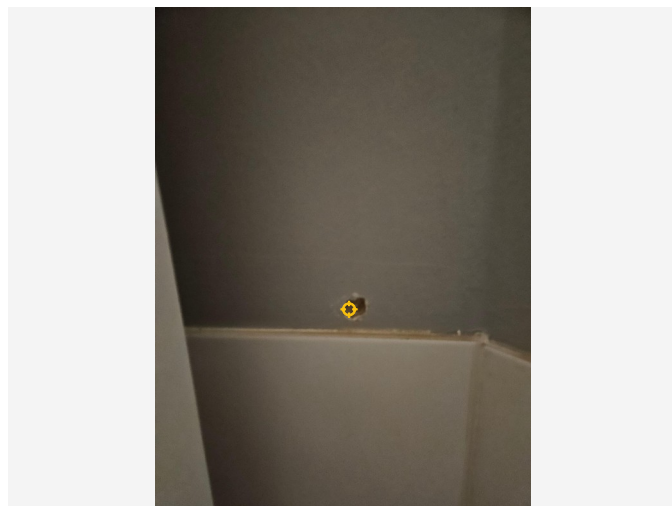
## Fiche 2: Pleisterwerken muren

Geen asbest

#	Type	Referentie	Resultaat
2.1	Mengmonster	ASB001	Geen asbest

<b>Beschrijving</b>	Pleisterwerken muren
<b>Omgeving</b>	Binnen
<b>Primaire drager</b>	Binnenwand
<b>Bindmiddel van materiaal</b>	Gips - kalk
<b>Gebondenheid op basis van bindmiddel</b>	Niet-hechtgebonden
<b>Hoeveelheid (oppervlakte - dikte - aantal)</b>	• 80,00 m <sup>2</sup> - 0,50 cm - 1 stuk
<b>Totaal volume</b>	0,40 m <sup>3</sup>
<b>Identificatiemethode</b>	Vaststelling met monsternamen
<b>Destructieve handeling voor identificatie</b>	Nee
<b>Opmerking</b>	Alleen de muren van de badkamer en 1 slaapkamer zijn bepleisterd. De rest is gipsplaat.

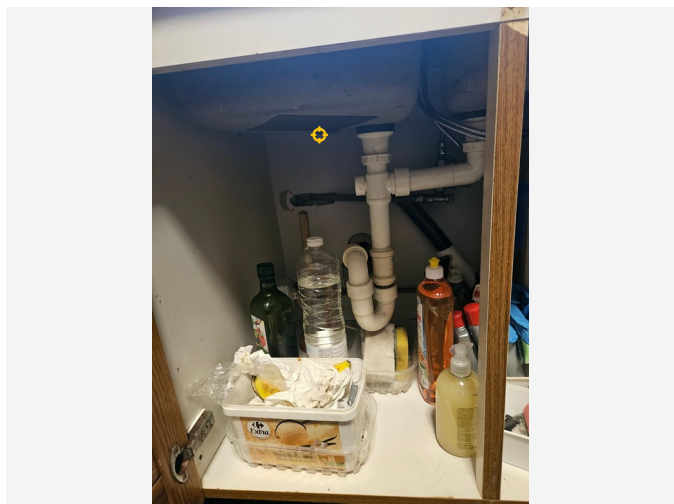
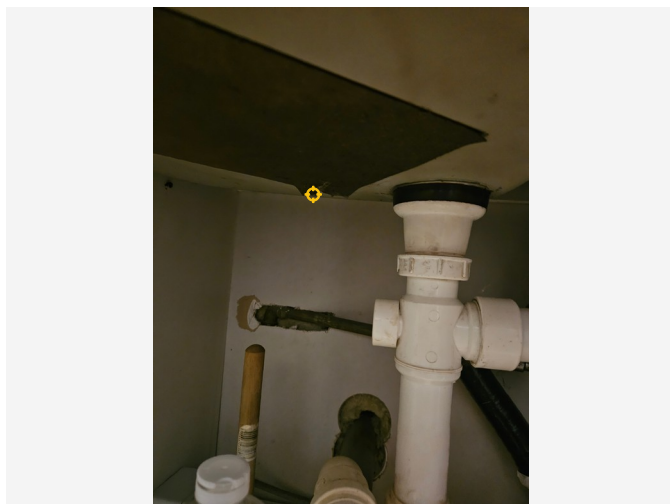
## Fiche 3: Anti dreun

Geen asbest

#	Type	Referentie	Resultaat
3.1	Puntmonster	ASB003	Geen asbest

<b>Beschrijving</b>	Anti dreun
<b>Omgeving</b>	Binnen
<b>Primaire drager</b>	Sanitaire infrastructuur en uitrusting (toe- en afvoer)
<b>Bindmiddel van materiaal</b>	Bitumen (roofing, teer, asfalt)
<b>Gebondenheid op basis van bindmiddel</b>	Hecht
<b>Hoeveelheid (gewicht - aantal)</b>	<ul style="list-style-type: none"><li>• 0,25 kg - 1 stuk</li></ul>
<b>Totaal gewicht</b>	0,25 kg
<b>Identificatiemethode</b>	Vaststelling met monstername
<b>Destructieve handeling voor identificatie</b>	Nee

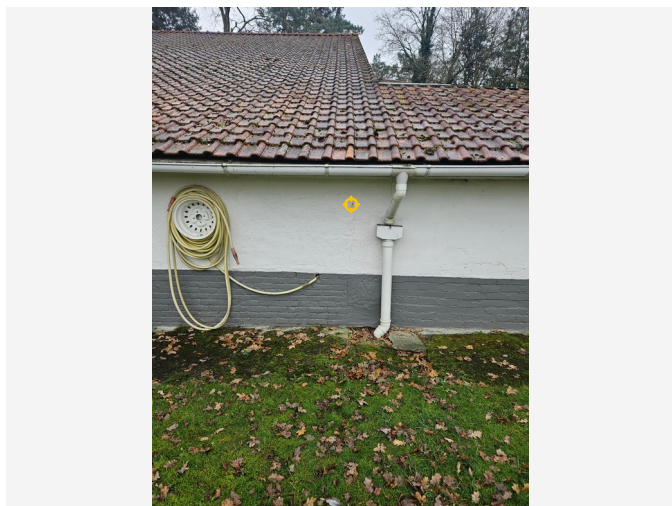
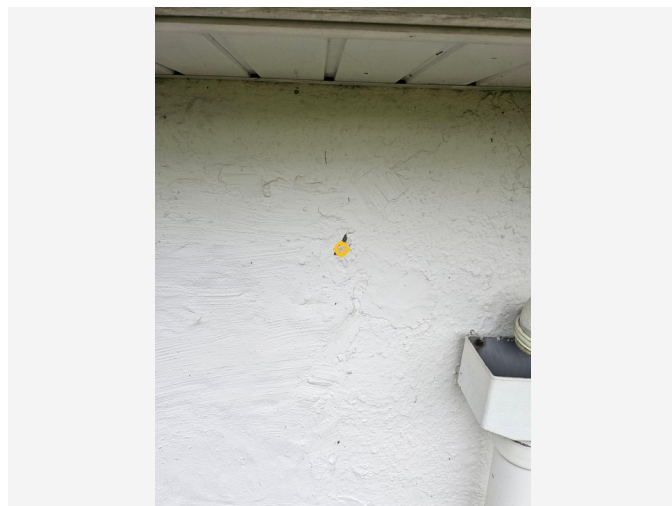
Geen asbest

#	Type	Referentie	Resultaat
4.1	Mengmonster	ASB002	Geen asbest

<b>Beschrijving</b>	Gevelbepoistering
<b>Omgeving</b>	Buiten
<b>Primaire drager</b>	Wand buitenshil
<b>Bindmiddel van materiaal</b>	Cement
<b>Gebondenheid op basis van bindmiddel</b>	Hecht
<b>Hoeveelheid (gewicht - aantal)</b>	<ul style="list-style-type: none"><li>• 120,00 kg - 1 stuk</li></ul>
<b>Totaal gewicht</b>	120,00 kg
<b>Identificatiemethode</b>	Vaststelling met monstername
<b>Destructieve handeling voor identificatie</b>	Nee
