# Asbestinventarisatetest

Nijverheidstraat 14, 2800 Mechelen

Attestnummer : 20250128-000410.000

Uitgegeven op : 28.01.2025

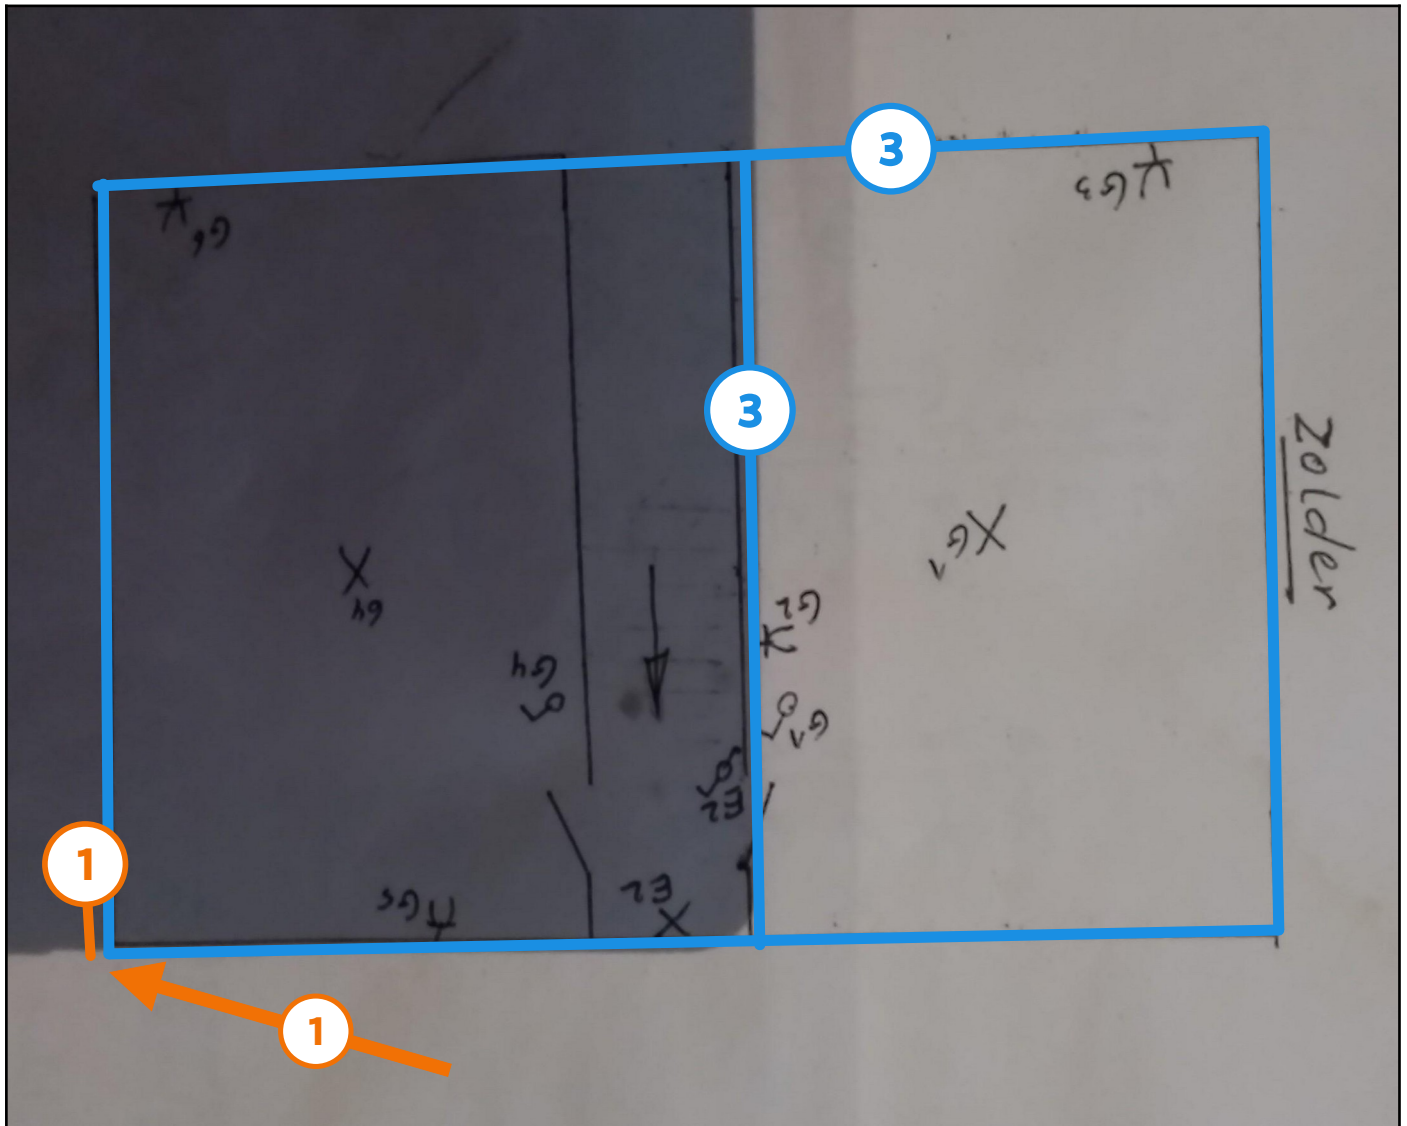
## Plan 1.3: 2de verdiep . Pleisterwerk muren, rookgaskanaal

Beschrijving	Type	Actie
1. Rookgaskanaal	Asbestmateriaal	<a href="#">Verwijderen</a>
3. Pleisterwerk muren	Geen asbest	-

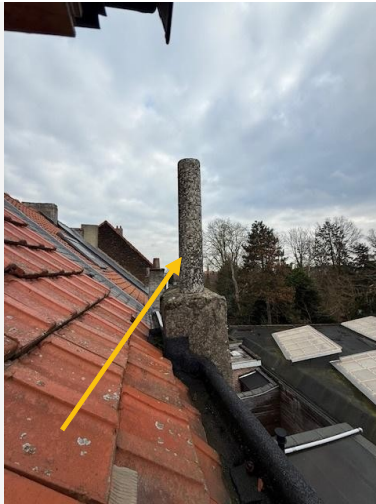
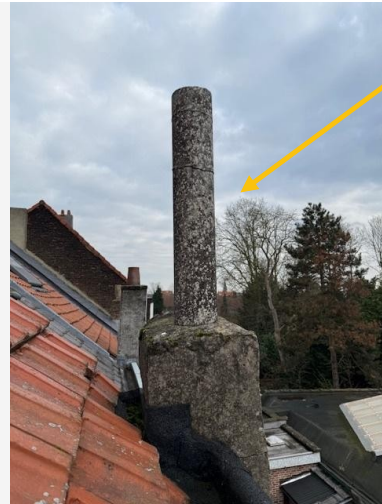
Het asbestmateriaal valt onder de mijlpaal van 2034.

Eindbeoordeling materiaalrisico	Verhoogd materiaalrisico en/of verhoogde kans op vezelvrijgave
---------------------------------	--

Gebondenheid	Categorie 1: hechtgebonden in oorsprong
Asbestsoort (vezeltype)	Crocidoliet aanwezig
Asbestconcentratie	Laag (< 50%)
Afschermingsgraad van het gehele materiaal	Geheel of deels vrij aan de buitenlucht
Toestand van het materiaal	Matig beschadigd, matig verweerd

Beschrijving	Rookgaskanaal
Omgeving	Buiten
Primaire drager	Schuin dak
Asbestmateriaal	Rookgaskanaal
Bindmiddel van asbestmateriaal	Cement
Gebondenheid op basis van bindmiddel	Hecht
Hoeveelheid (lengte - omtrek - dikte - aantal)	<ul style="list-style-type: none"><li>• 1,00 m - 30,00 cm - 1,00 cm - 1 stuk</li></ul>
Totaal volume	0,003 m <sup>3</sup>
Eenvoudig bereikbaar	Ja
Bevestigingswijze	<ul style="list-style-type: none"><li>• Verlijmd, ingegoten, versmeerd</li></ul>
Identificatiemethode	Vaststelling zonder monstername
Destructieve handeling voor identificatie	Nee

Verwijderen

- Zorg voor een veilig beheer. Vermijd het beschadigen van het asbestmateriaal. Controleer de toestand jaarlijks op wijzigingen.

- Eenvoudige handelingen: mag via doe-het-zelf of door werknemer(s) met opleidingsattest eenvoudige handelingen  
Betreft een hechtgebonden toepassing met matige verwerking. Dit verhoogt de kans op vezelvrijgave. De toepassing zorgvuldig verwijderen, zonder wijzigingen aan te brengen in de huidige toestand van het materiaal. De toepassing niet breken en/of beschadigen. Verwijder de toepassing a.d.h.v. eenvoudige handelingen met bijkomende maatregelen. Voorzie de nodige PBM's zoals ademhalingsmasker met een P3-filter, een speciaal ontworpen overall van niet-vezelafgevend stof, schoeisel moet volledig gesloten zijn, werkhandschoenen. Opgeleid personeel wordt aanbevolen. Het asbestmateriaal moet worden verpakt in twee lagen van luchtdichte, stevige plastic zakken of folie. Deze dienen gemarkeerd te zijn met een waarschuwingsetiket.

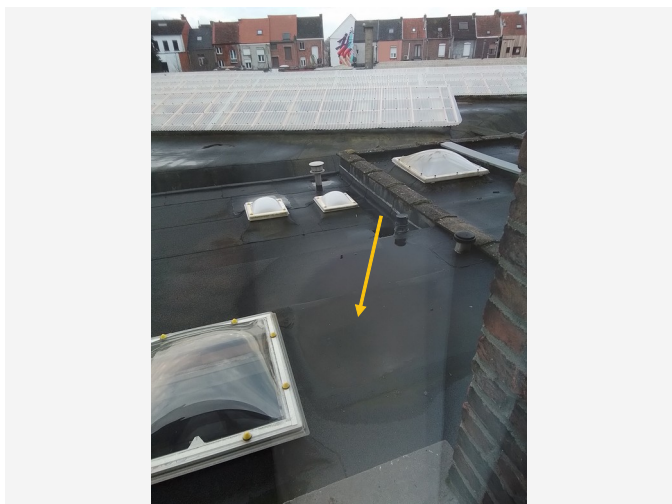
Recente roofing, factuur in bijlage
