# Asbestinventarisatetest

Antwerpsesteenweg 499, 9040 Gent

Attestnummer : 20241209-000320.000

**Asbestveilig** (maar niet asbestvrij)

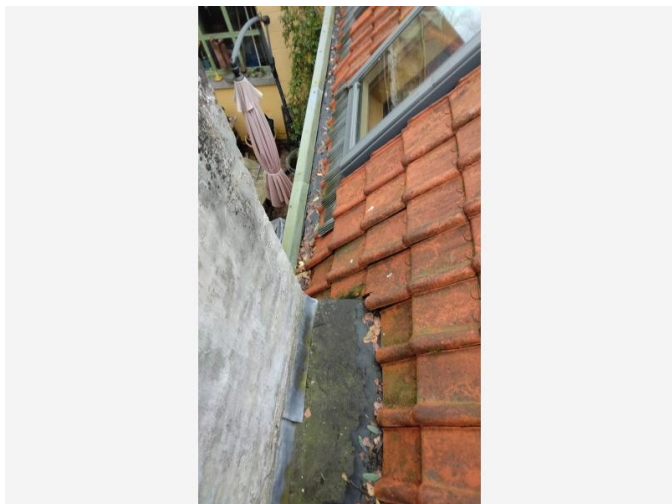
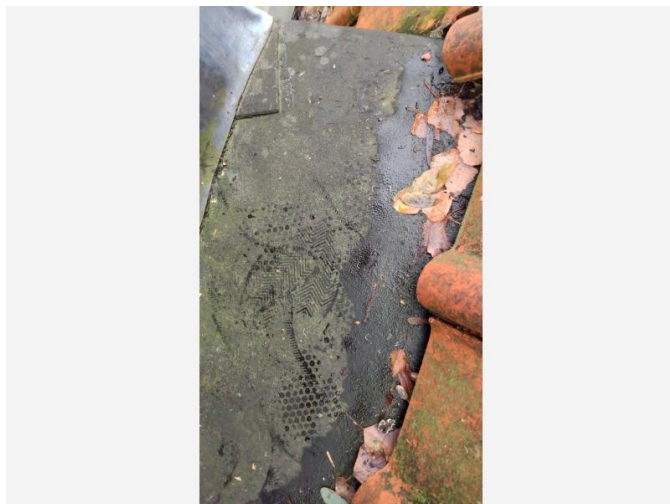
Het asbestmateriaal valt onder de mijlpaal van 2040.

Aangeraden om stalen te nemen van de roofing bij verbouwings- of renovatiewerken.

| Eindbeoordeling materiaalrisico | Laag materiaalrisico en/of verlaagde kans op vezelvrijgave |

| Toestand van het materiaal | Licht beschadigd, licht verweerd. Intact calciumsilicaatmateriaal of categorie III 'gebondenheid' |

| Beschrijving | Roofing |
| Asbestmateriaal | Dak- en gevelbekleding - Roofing |

- Zorg voor een veilig beheer en verwijder dit asbestmateriaal wanneer het bij werken eenvoudig bereikbaar wordt. Controleer de toestand jaarlijks op wijzigingen.
- Voer bijkomende staalname(s) uit.

- Eenvoudige handelingen: mag via doe-het-zelf of door werknemer(s) met opleidingsattest eenvoudige handelingen  
Mag via doe het zelf mits bijkomende maatregelen.

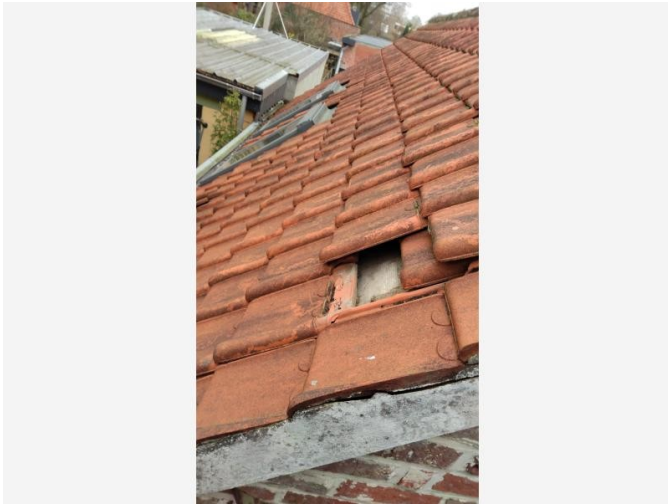
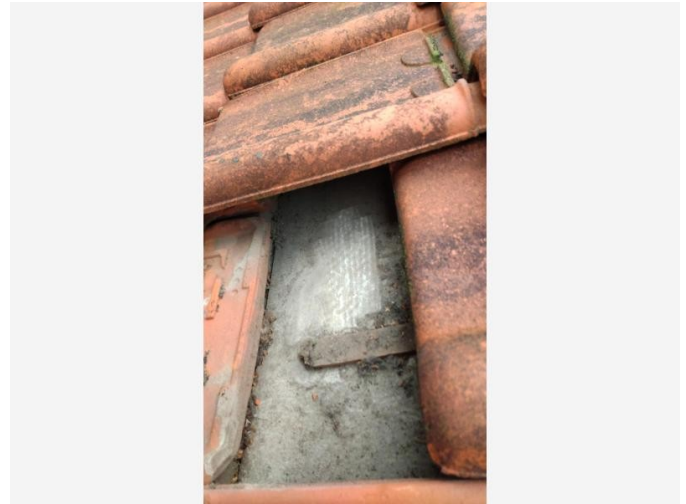
Het asbestmateriaal valt onder de mijlpaal van 2040.

| Eindbeoordeling materiaalrisico | Laag materiaalrisico en/of verlaagde kans op vezelvrijgave |

| Toestand van het materiaal | Licht beschadigd, licht verweerd. Intact calciumsilicaatmateriaal of categorie III 'gebondenheid' |

| # | Type | Referentie | Resultaat |
|---|---|---|---|
| 2.1 | Puntmonster | M02 | Chrysotiel |

| Beschrijving | Onderdak |
| Asbestmateriaal | Plaat, paneel, tablet - Type Menuiserie |

- Zorg voor een veilig beheer. Vermijd het beschadigen van het asbestmateriaal. Controleer de toestand jaarlijks op wijzigingen.

- Eenvoudige handelingen: mag via doe-het-zelf of door werknemer(s) met opleidingsattest eenvoudige handelingen  
Mag via doe het zelf mits bijkomende maatregelen

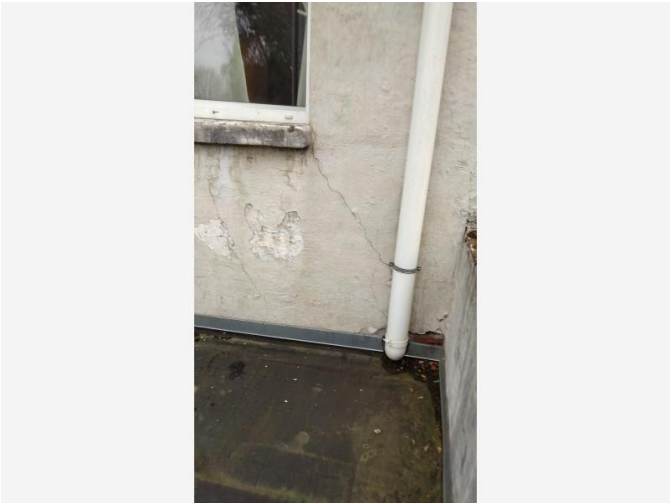
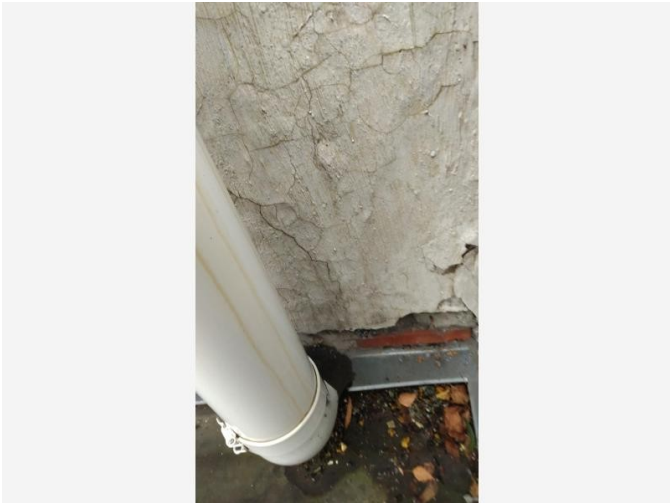
Geen asbest

| # | Type | Referentie | Resultaat |
|---|---|---|---|
| 7.1 | Puntmonster | M03 | Geen asbest |

| Beschrijving | Crepi |

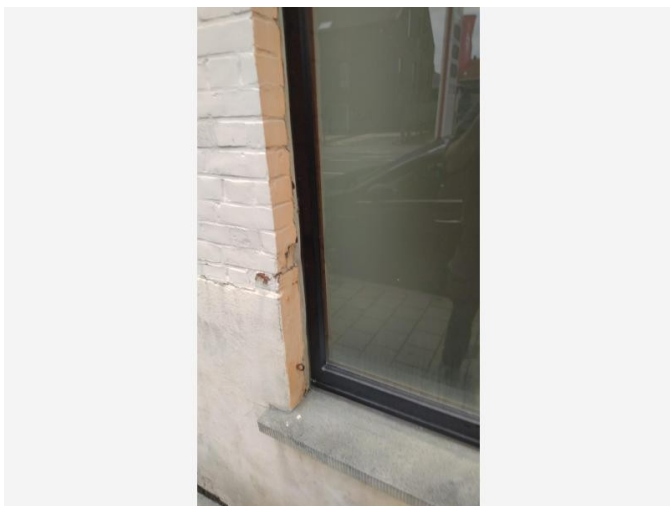
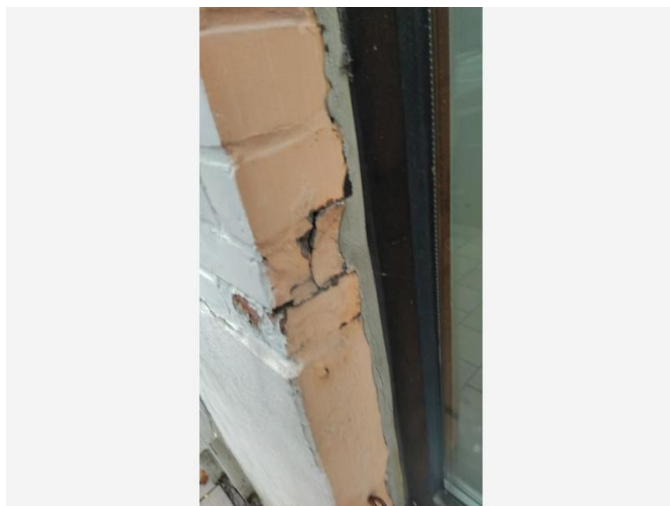
Geen asbest

| # | Type | Referentie | Resultaat |
|---|---|---|---|
| 8.1 | Puntmonster | M04 | Geen asbest |

| Beschrijving | Mastiek |

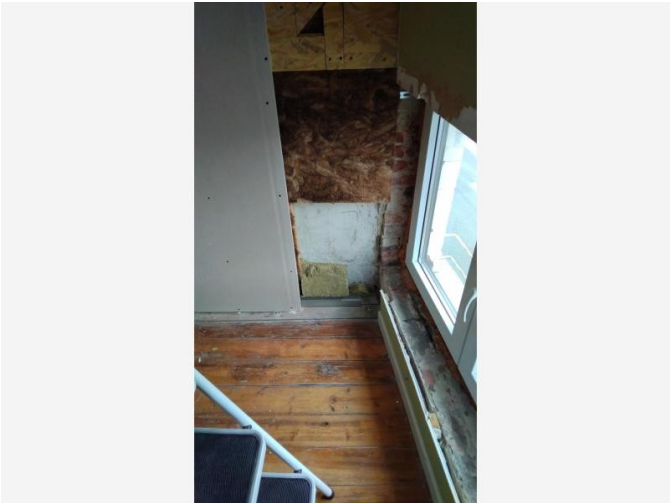
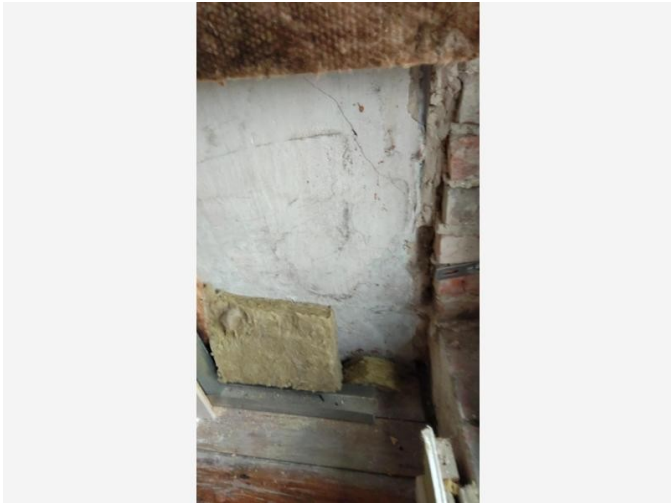
Geen asbest

| # | Type | Referentie | Resultaat |
|---|---|---|---|
| 9.1 | Mengmonster | MM01 | Geen asbest |

| Beschrijving | Pleisterwerk wand |

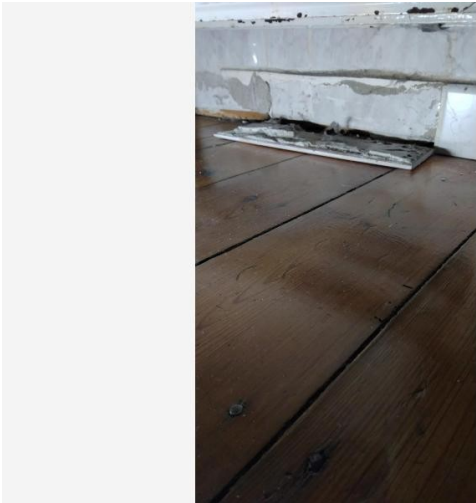
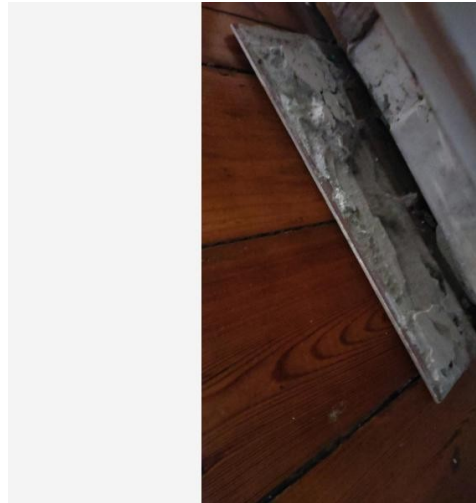
## Fiche 10: tegellijm plinten

Geen asbest

| # | Type | Referentie | Resultaat |
|---|---|---|---|
| 10.1 | Puntmonster | M05 | Geen asbest |
