Asbestinventarisatetest

Hoogkouter 43, 1653 Beersel

Attestnummer : 20250121-000138.000

Uitgegeven op : 21.01.2025

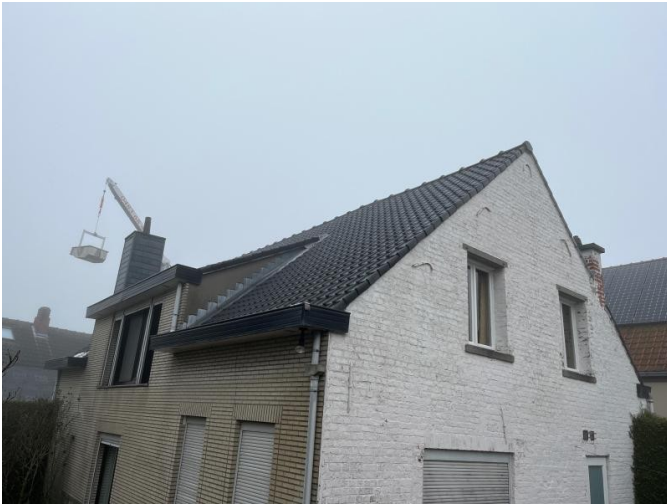
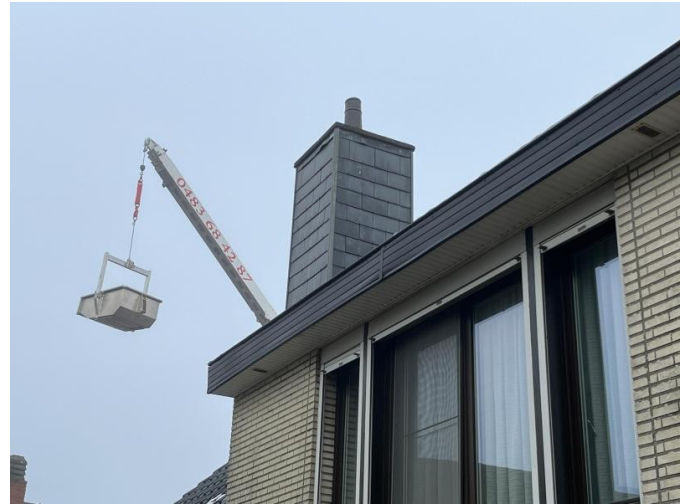
Eindbeoordeling materiaalrisico	Verhoogd materiaalrisico en/of verhoogde kans op vezelvrijgave
---------------------------------	--

Gebondenheid	Categorie 1: hechtgebonden in oorsprong
Asbestsoort (vezeltype)	Crocidoliet aanwezig
Asbestconcentratie	Laag (< 50%)
Afschermingsgraad van het gehele materiaal	Geheel of deels vrij aan de buitenlucht
Toestand van het materiaal	Matig beschadigd, matig verweerd

Beschrijving	Gevelleien
Omgeving	Buiten
Primaire drager	Wand buitenschil
Asbestmateriaal	Dak- en gevelbekleding - Lei, shingle
Bindmiddel van asbestmateriaal	Cement
Gebondenheid op basis van bindmiddel	Hecht
Hoeveelheid (oppervlakte - aantal)	<ul style="list-style-type: none">• 8,00 m² - 1 stuk
Totale oppervlakte	8,00 m ²
Eenvoudig bereikbaar	Ja
Bevestigingswijze	<ul style="list-style-type: none">• Genageld, geniet
Identificatiemethode	Vaststelling zonder monstername
Destructieve handeling voor identificatie	Nee
Opmerking	De hoeveelheid betreft een schatting

Verwijderen

- Zorg voor een veilig beheer. Vermijd het beschadigen van het asbestmateriaal. Controleer de toestand jaarlijks op wijzigingen.
- Hemelwater dat afspoelt van asbestcement daken of gevels kan asbestdeeltjes bevatten. Gebruik het enkel voor gesloten circuits (bv. spoelen toiletten). Reinig na het vervangen van het dak of de gevel de dakgoten en regenwaterput of -ton om asbesthoudend sediment of slib te verwijderen

- Eenvoudige handelingen: mag via doe-het-zelf of door werknemer(s) met opleidingsattest eenvoudige handelingen
Bij het uitvoeren van eenvoudige handelingen, zoals toegestaan via doe-het-zelfmethoden of door werknemers met een opleidingsattest, is het gebruik van de juiste persoonlijke beschermingsmiddelen (PBM's) verplicht om blootstelling aan asbestvezels te voorkomen. Wij adviseren echter om asbest te laten verwijderen door een werknemer met opleidingscertificaat. Maar het is ook toegestaan via de doe-het-zelfmethode, mits de juiste voorzorgsmaatregelen en PBM's in acht worden genomen. De volgende PBM's dienen altijd aanwezig te zijn:
 - FFP3-mondmasker of halfgelaatsmasker met P3 filter

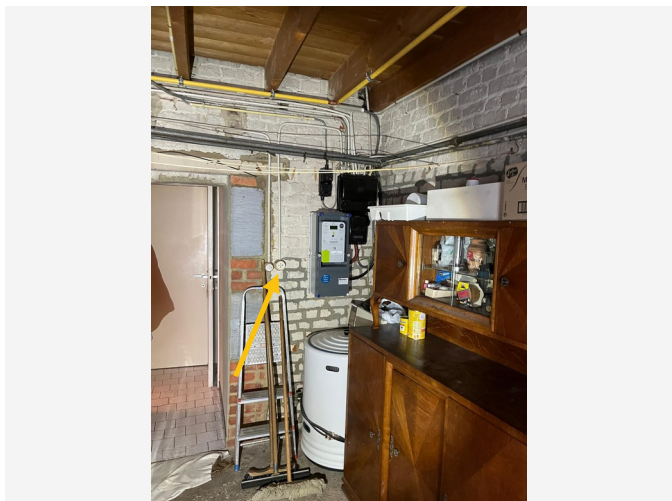
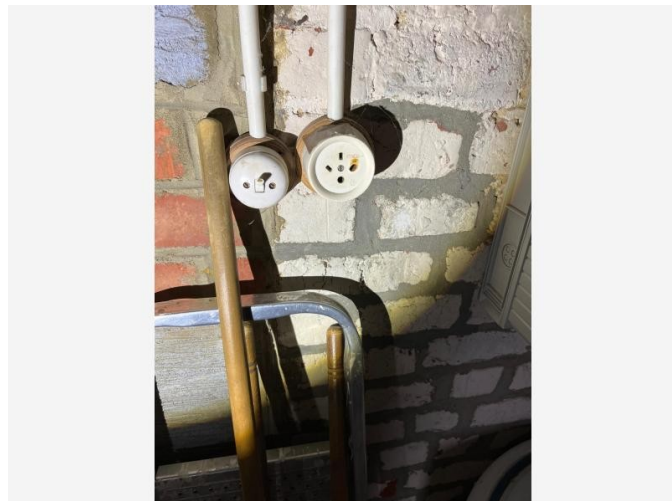
Eindbeoordeling materiaalrisico	Laag materiaalrisico en/of verlaagde kans op vezelvrijgave
---------------------------------	--

Beschrijving	Bakeliet - Stopcontacten & schakelaars (binnen)
Omgeving	Binnen
Primaire drager	Communicatie en elektrische infrastructuur en uitrusting
Asbestmateriaal	Plaat, paneel, tablet - Type Bakeliet
Bindmiddel van asbestmateriaal	Kunststof of -hars
Gebondenheid op basis van bindmiddel	Hecht
Hoeveelheid (oppervlakte - dikte - aantal)	<ul style="list-style-type: none">• 0,20 m² - 4,00 cm - 10 stuks
Totaal volume	0,08 m ³
Eenvoudig bereikbaar	Ja
Bevestigingswijze	<ul style="list-style-type: none">• Geschroefd
Identificatiemethode	Vaststelling zonder monstername
Destructieve handeling voor identificatie	Nee
Opmerking	De genoteerde hoeveelheid betreft een schatting.

Zorgvuldig beheren

- Zorg voor een veilig beheer. Vermijd het beschadigen van het asbestmateriaal. Controleer de toestand jaarlijks op wijzigingen.

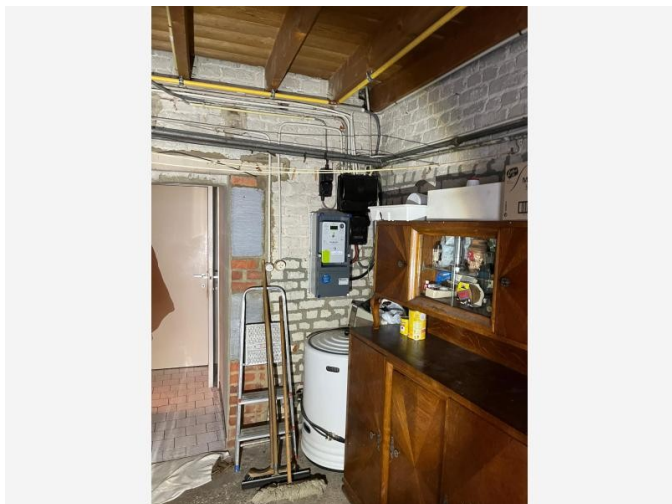
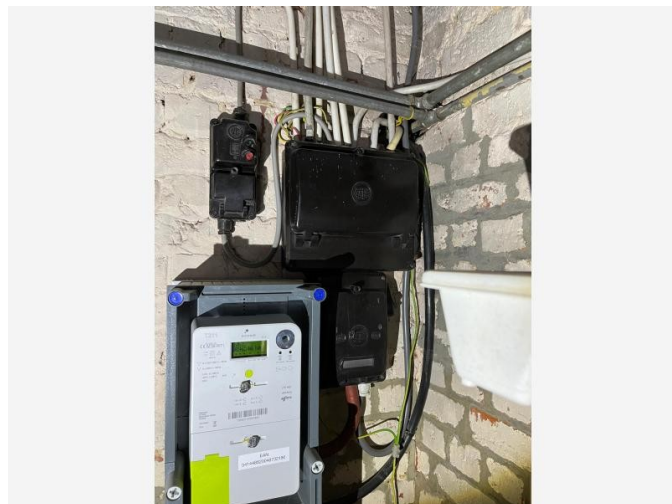
Eindbeoordeling materiaalrisico	Laag materiaalrisico en/of verlaagde kans op vezelvrijgave
---------------------------------	--

Beschrijving	Bakeliet zekering kast
Omgeving	Binnen
Primaire drager	Communicatie en elektrische infrastructuur en uitrusting
Asbestmateriaal	Plaat, paneel, tablet - Type Bakeliet
Bindmiddel van asbestmateriaal	Kunststof of -hars
Gebondenheid op basis van bindmiddel	Hecht
Hoeveelheid (oppervlakte - dikte - aantal)	• 0,40 m ² - 10,00 cm - 1 stuk
Totaal volume	0,04 m ³
Eenvoudig bereikbaar	Ja
Bevestigingswijze	• Geschroefd
Identificatiemethode	Vaststelling zonder monstername
Destructieve handeling voor identificatie	Nee
Opmerking	De hoeveelheid betreft een schatting

Zorgvuldig beheren

- Zorg voor een veilig beheer. Vermijd het beschadigen van het asbestmateriaal. Controleer de toestand jaarlijks op wijzigingen.

- Eenvoudige handelingen: mag via doe-het-zelf of door werknemer(s) met opleidingsattest eenvoudige handelingen
Deze toepassing is enkel te verwijderen door de nutsmaatschappij

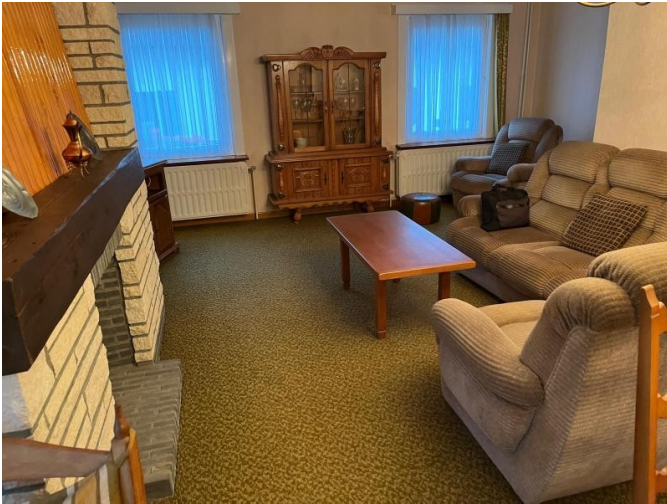
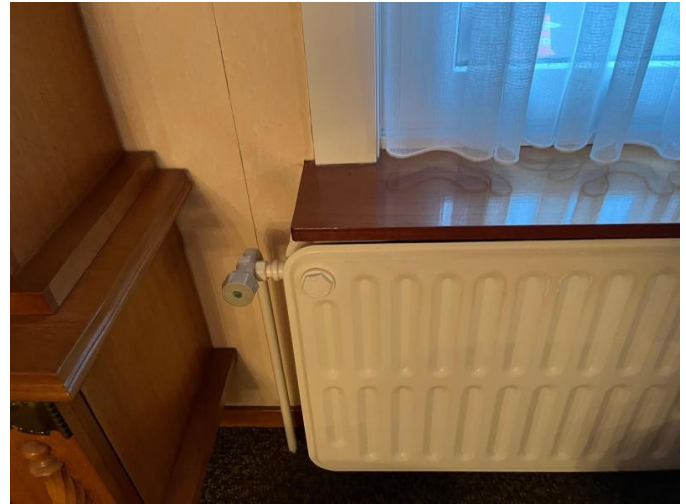
Eindbeoordeling materiaalrisico	Laag materiaalrisico en/of verlaagde kans op vezelvrijgave
---------------------------------	--

Beschrijving	Radiatoren - Knoppen
Omgeving	Binnen
Primaire drager	Ruimteverwarming
Asbestmateriaal	Plaat, paneel, tablet - Type Bakeliet
Bindmiddel van asbestmateriaal	Kunststof of -hars
Gebondenheid op basis van bindmiddel	Hecht
Hoeveelheid (oppervlakte - dikte - aantal)	• 0,40 m ² - 4,00 cm - 1 stuk
Totaal volume	0,016 m ³
Eenvoudig bereikbaar	Ja
Bevestigingswijze	• Geschroefd
Identificatiemethode	Vaststelling zonder monstername
Destructieve handeling voor identificatie	Nee
Opmerking	De genoteerde hoeveelheid is een schatting.

Zorgvuldig beheren

- Zorg voor een veilig beheer. Vermijd het beschadigen van het asbestmateriaal. Controleer de toestand jaarlijks op wijzigingen.

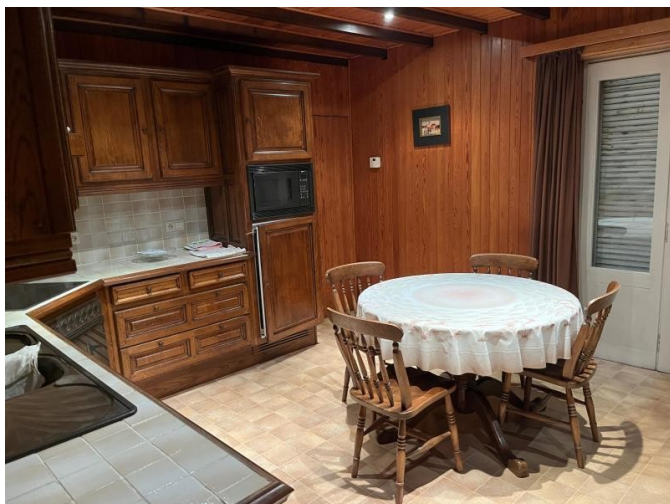
De aanwezige vloerbekleding is niet asbestverdacht. De onderliggende laag was echter niet inspecteerbaar zonder destructie tijdens de inspectie. Mogelijk is de onderliggende laag asbestverdacht.

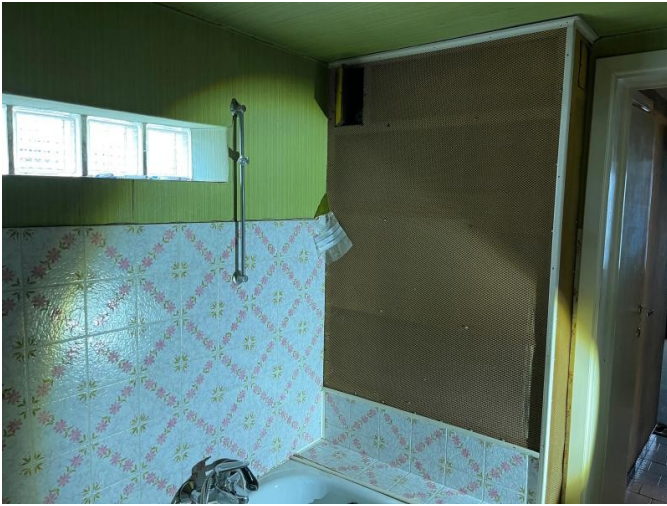
Op moment van de inspectie kon niet worden nagegaan of de tegellijm achter de muurtegels/plinten asbestverdacht is. Bij renovatie of verwijdering van de tegels dient het materiaal te worden geanalyseerd voor de werken van start gaan.

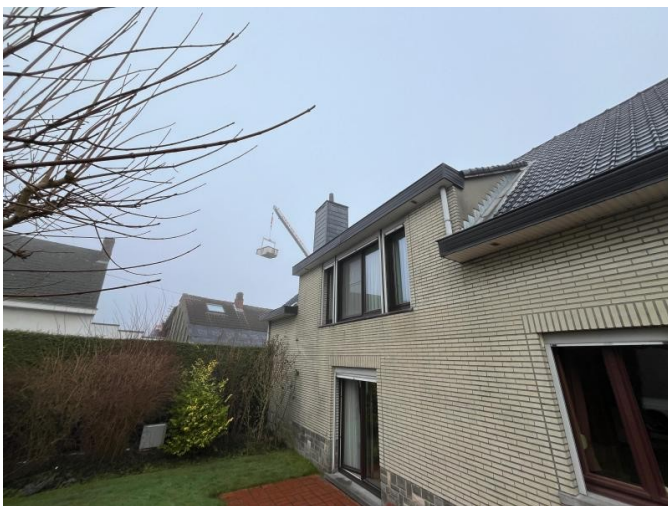
Tijdens de inspectie werd vastgesteld dat er een asbestcementen dakbedekking/gevelleien afwaterd op de aanwezige dakbedekking.

Hemelwater dat afspoelt van het asbestcement dak of gevel neemt asbestdeeltjes mee. Voer dit verontreinigd hemelwater bij voorkeur af naar de riolering. Als het toch wordt opgevangen, gebruik het dan enkel voor gesloten circuits (bv spoelen toiletten). Gebruik het niet voor de tuin te besproeien

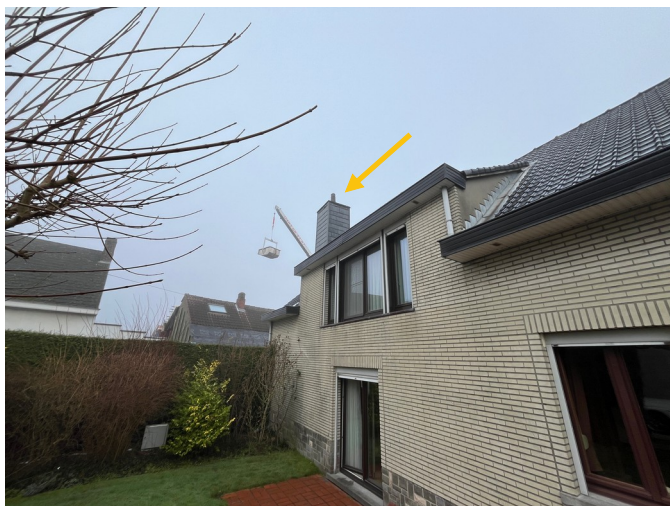
Op moment van de inspectie kon niet worden nagegaan of er een asbestcementbuis aanwezig is in de schouw. Verder onderzoek is niet mogelijk zonder destructie.

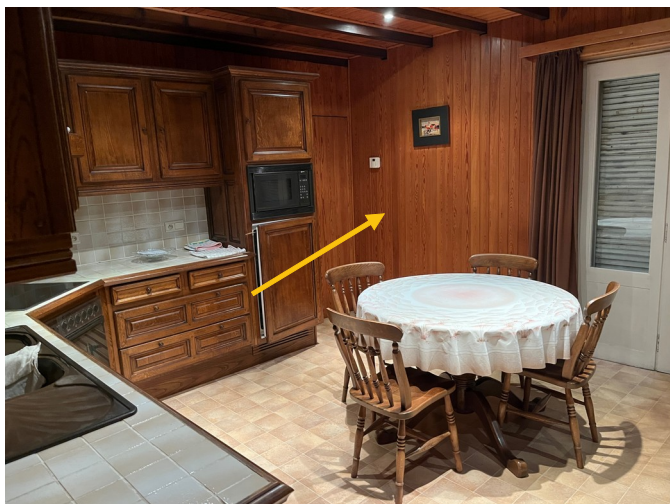
De valse wand bestaat uit niet-asbestverdachte houten/PVC/gipskartonplaten. Zonder destructie is het niet mogelijk om na te gaan of er asbestverdachte materialen aanwezig zijn achter de platen.

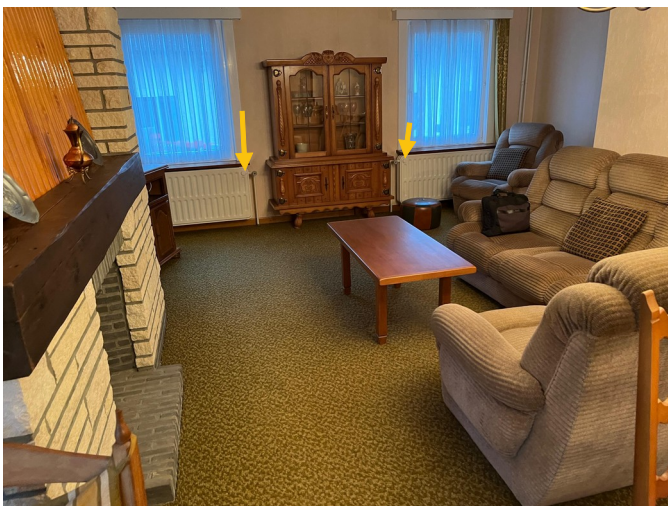
Mogelijk is er asbesthoudend materiaal aanwezig in de radiatoren ter hoogte van de verbindingstukken of achter de stoppen.

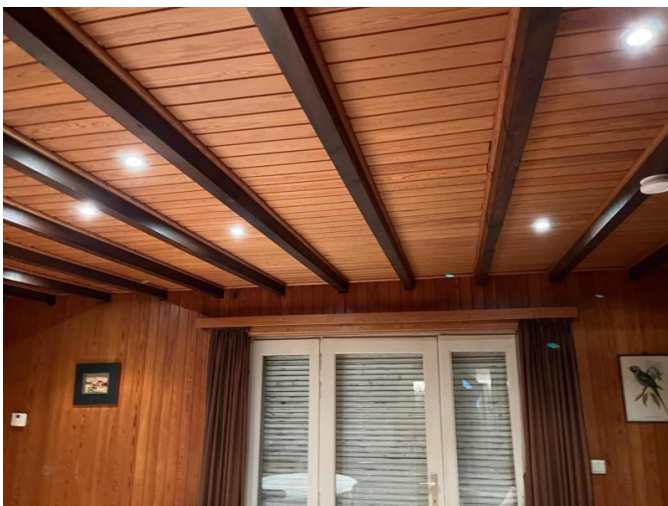
Het plafond bestaat uit niet-asbestverdachte gipskartonplaten/ hout/PVC. Zonder destructie is het niet mogelijk om na te gaan of er asbestverdachte materialen aanwezig zijn achter de gipskartonplaten/hout/PVC.

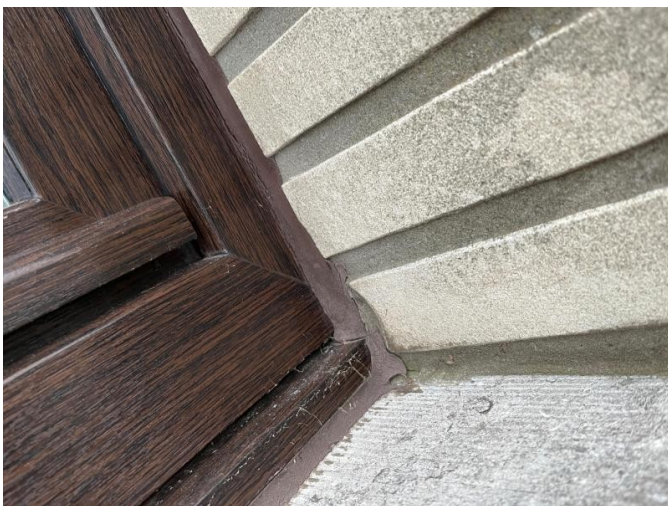
De afkitting van de ramen bestaat uit siliconen. Dit is niet asbestverdacht

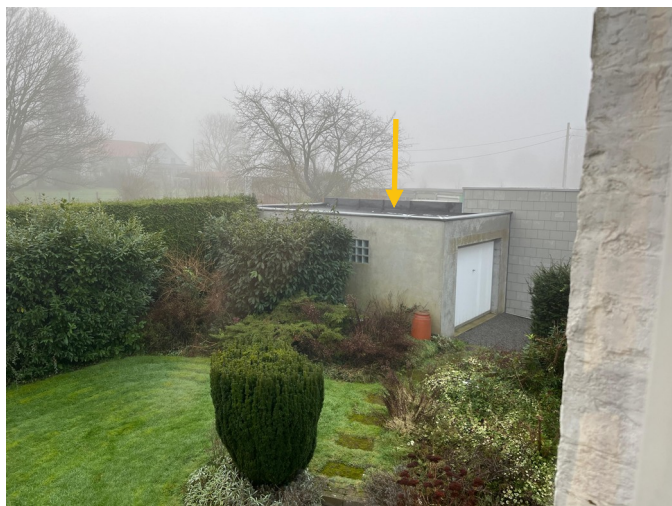
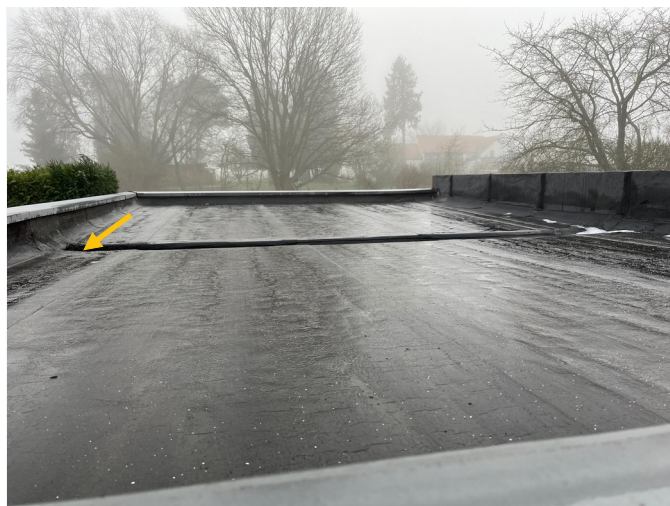
Fiche 13: Dakbedekking - Roofing

Geen asbest

#	Type	Referentie	Resultaat
13.1	Puntmonster	M05	Geen asbest

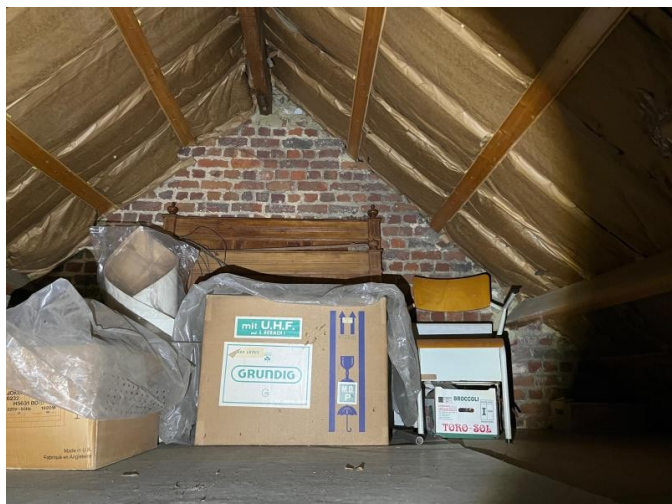
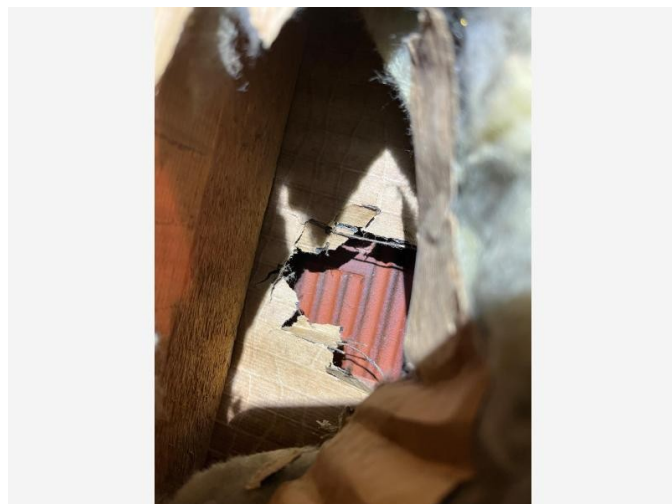
Geen asbest

#	Type	Referentie	Resultaat
14.1	Puntmonster	M03	Geen asbest

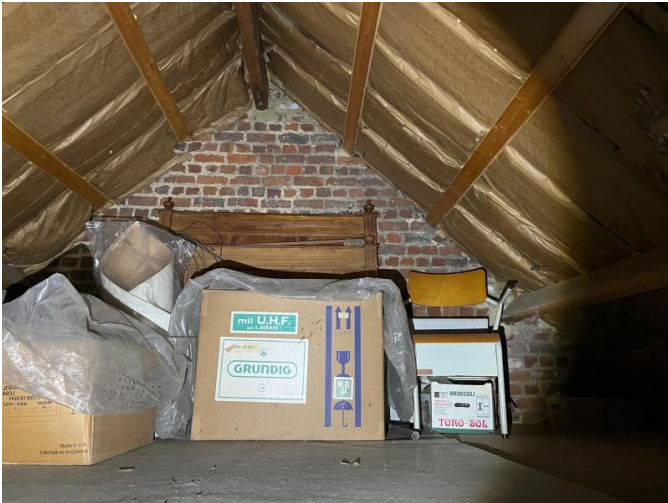
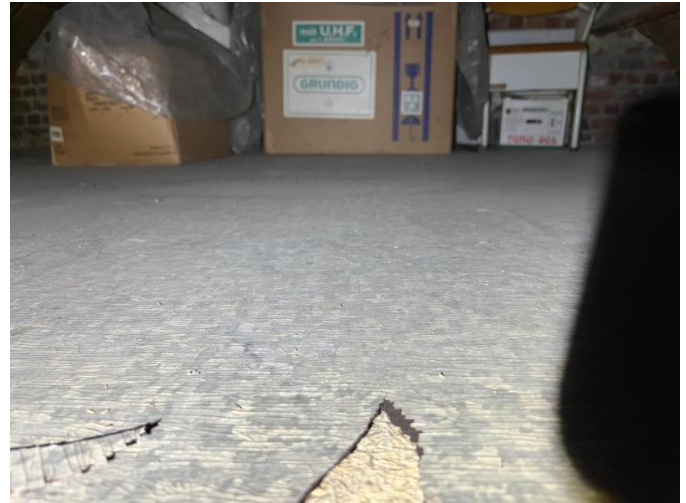
Fiche 15: Vloerzeil met verdachte onderlaag

Geen asbest

#	Type	Referentie	Resultaat
15.1	Puntmonster	M04	Geen asbest

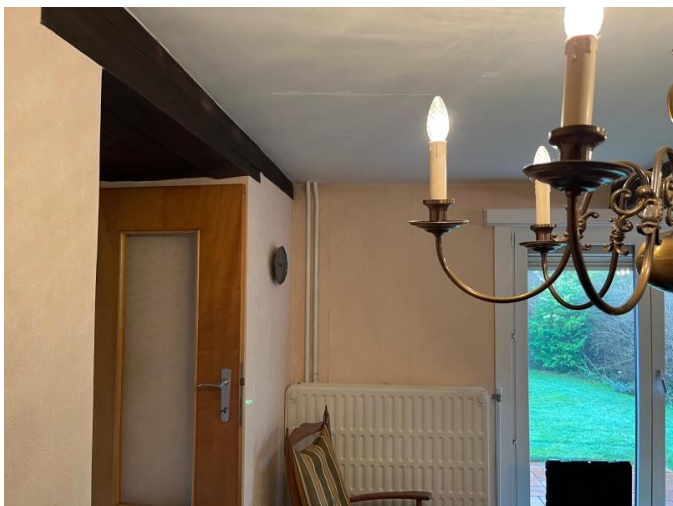
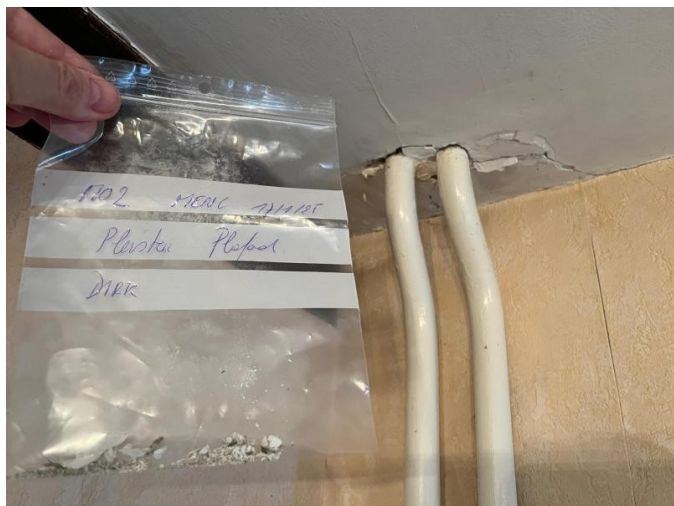
Fiche 16: Pleisterwerk plafonds

Geen asbest

#	Type	Referentie	Resultaat
16.1	Mengmonster	M02	Geen asbest

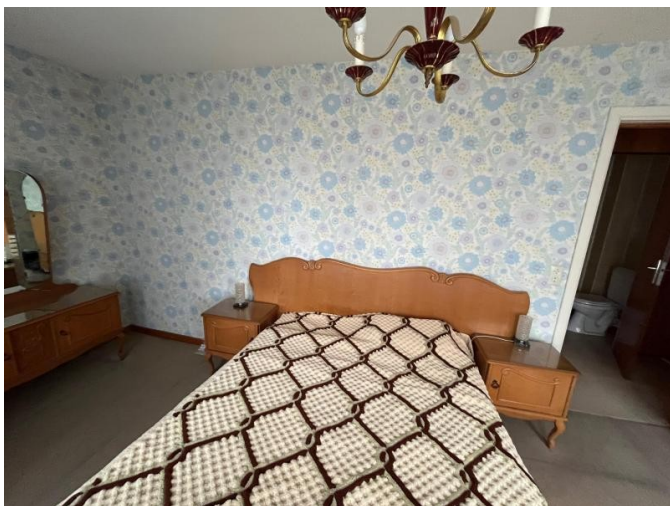
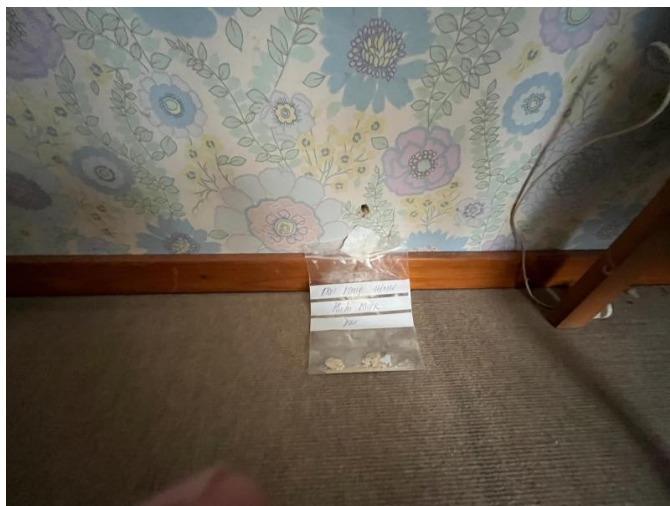
Fiche 17: Pleisterwerk wanden

Geen asbest
