# Asbestinventarisatetest

Antwerpsesteenweg 52, 9000 Gent

Attestnummer : 20241205-000347.000

Uitgegeven op : 05.12.2024

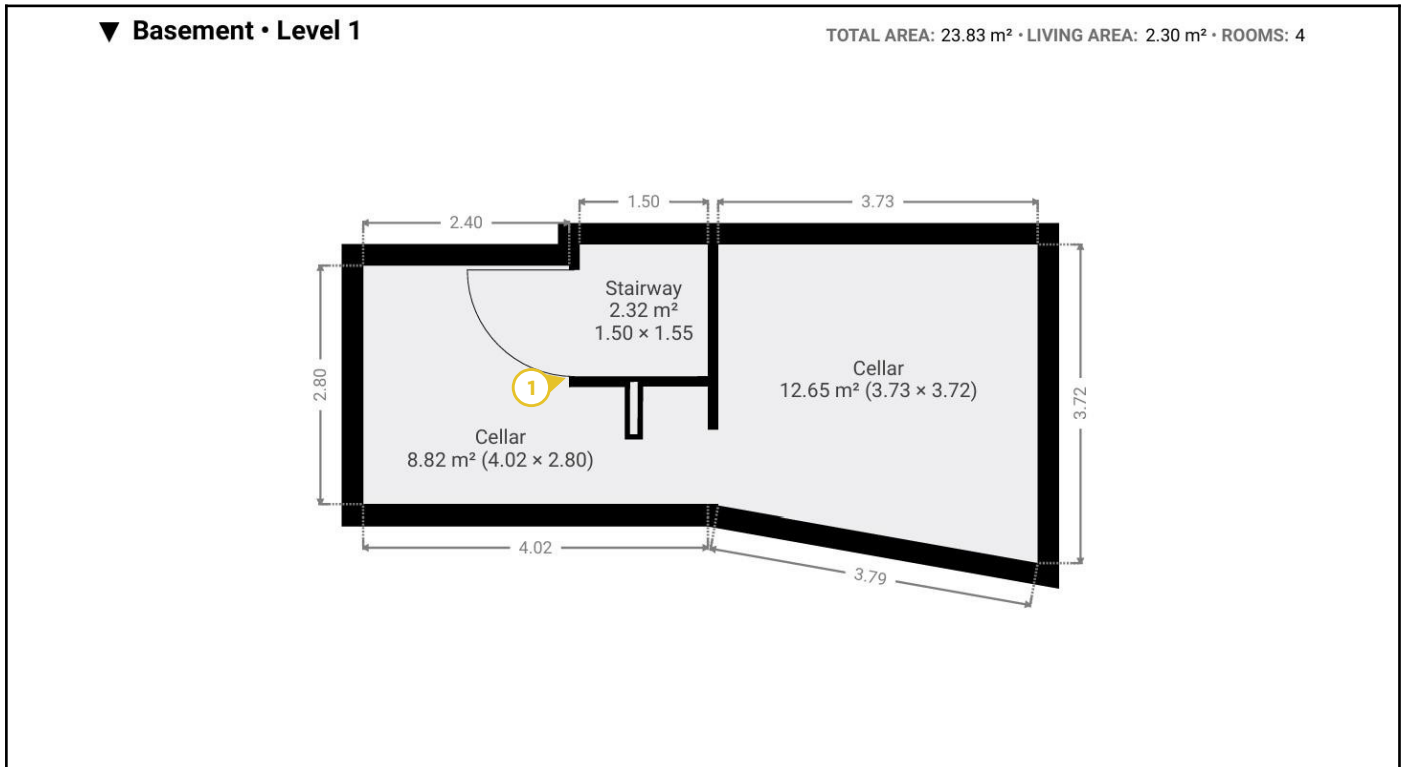
# Plan 1.1: kelder

Beschrijving	Type	Actie
1. Bakeliete toepassingen	Asbestmateriaal	Zorgvuldig beheren

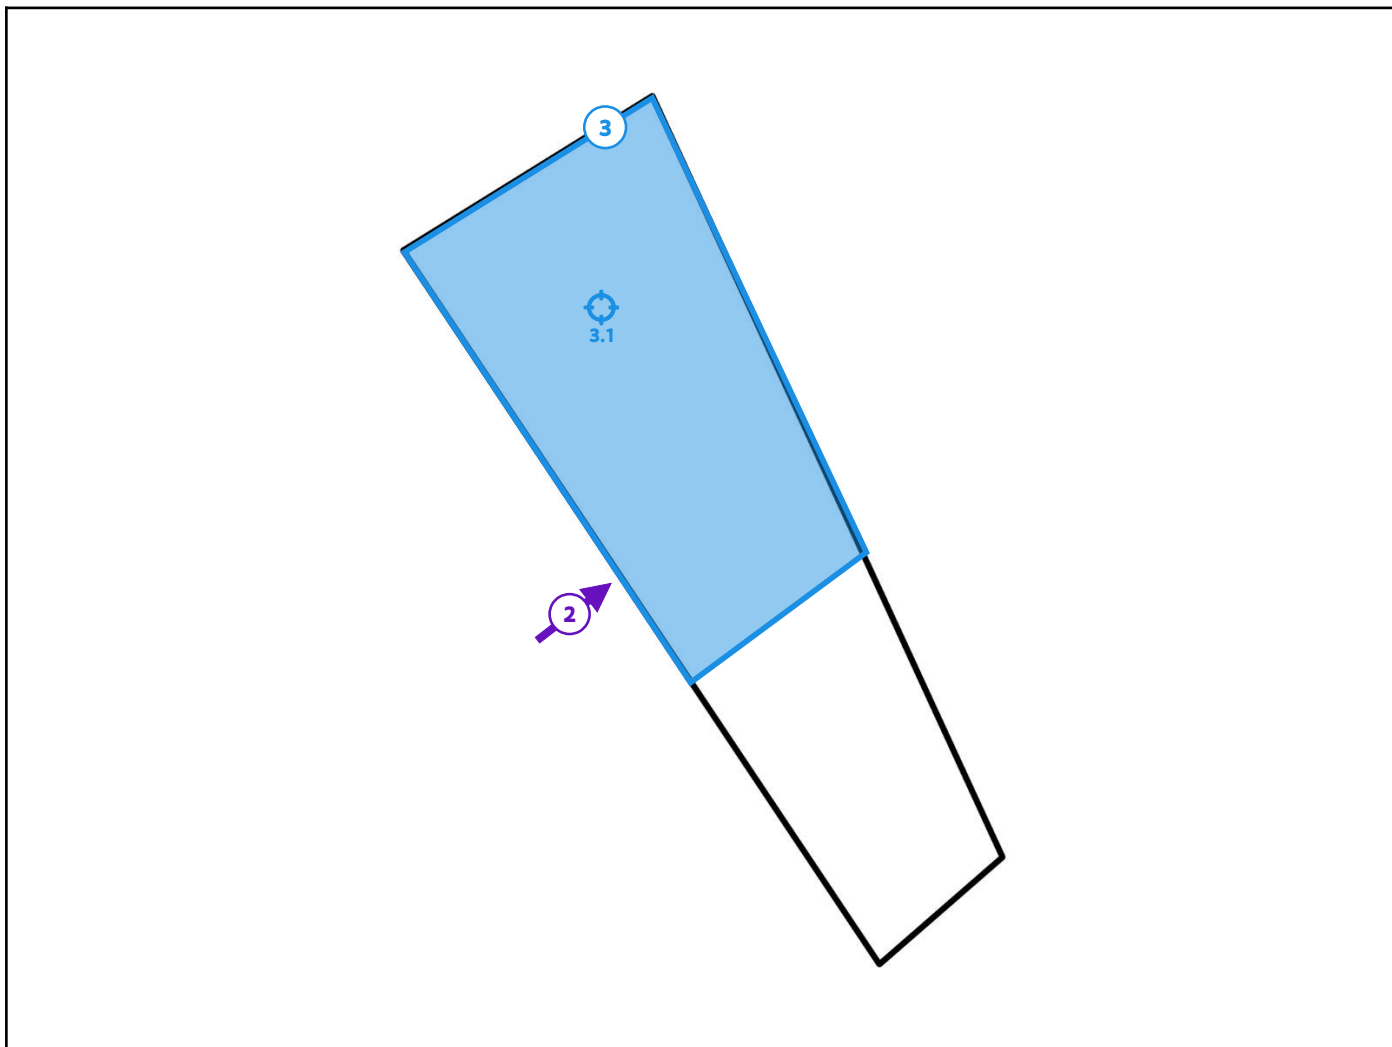
## Plan 1.6: Zolder + dak

Beschrijving	Type	Actie
2. schouw	Beperking	-
3. Onderdak	Geen asbest	-
3.1 Code: M02	Puntmonster	-

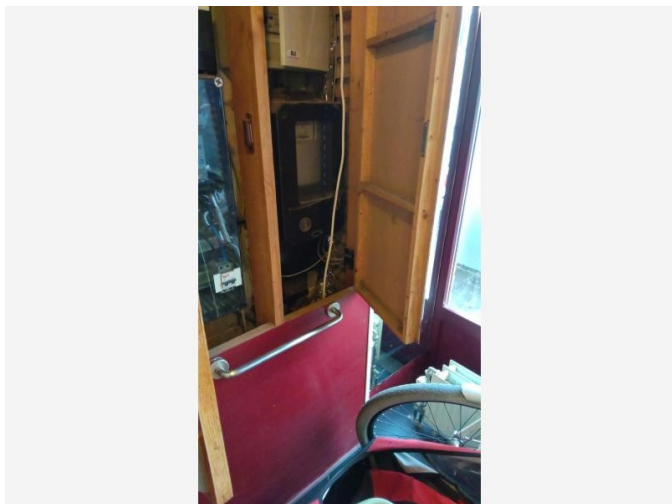
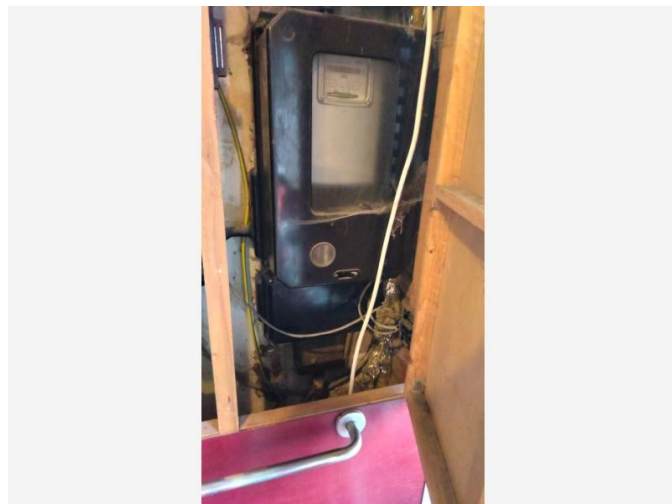
Overzichtsfoto

Detailfoto

Het asbestmateriaal valt onder de mijlpaal van 2040.

Eindbeoordeling materiaalrisico	Laag materiaalrisico en/of verlaagde kans op vezelvrijgave
---------------------------------	--

Gebondenheid	Categorie 1: hechtgebonden in oorsprong
Asbestsoort (vezeltype)	Crocidoliet aanwezig
Asbestconcentratie	Laag (< 50%)
Afschermingsgraad van het gehele materiaal	Geheel of deels (ook) vrij aan de binnenlucht
Toestand van het materiaal	Onbeschadigd, niet verweerd

Beschrijving	Bakeliete toepassingen
Omgeving	Binnen
Primaire drager	Binnenwand
Asbestmateriaal	Plaat, paneel, tablet - Type Bakeliet
Bindmiddel van asbestmateriaal	Kunststof of -hars
Gebondenheid op basis van bindmiddel	Hecht
Hoeveelheid (oppervlakte - dikte - aantal)	• 1,00 m <sup>2</sup> - 0,10 cm - 1 stuk
Totaal volume	0,001 m <sup>3</sup>
Eenvoudig bereikbaar	Ja
Bevestigingswijze	• Geschroefd
Identificatiemethode	Vaststelling zonder monstername
Destructieve handeling voor identificatie	Nee

- Zorg voor een veilig beheer. Vermijd het beschadigen van het asbestmateriaal. Controleer de toestand jaarlijks op wijzigingen.

- Eenvoudige handelingen: mag via doe-het-zelf of door werknemer(s) met opleidingsattest eenvoudige handelingen  
Aanbevolen saneringsmethode: Eenvoudige handeling met bijkomende maatregelen. Het materiaal dient goed te worden gefixeerd voor deze wordt verwijderd.

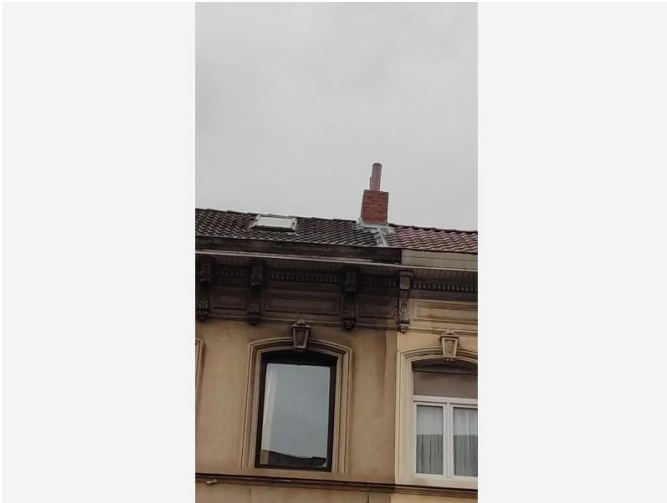
Situeringfoto

**Reden:** Het te onderzoeken materiaal situeert zich hoger dan 3,50 m te rekenen vanaf een veilige ondergrond

**Uitleg van de asbestdeskundige:** in de schouw niet kunnen inspecteren

(Asbest)materiaal	Rookgaskanaal
Karakterisatie	Asbest (verdacht)
Primaire drager	Schuin dak

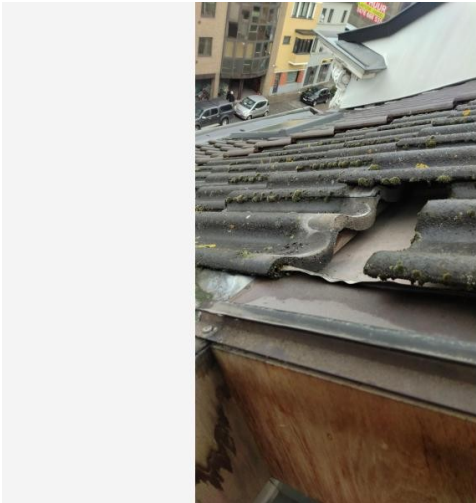
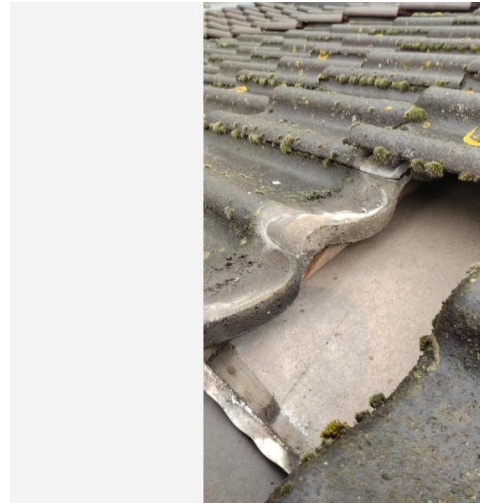
## Fiche 3: Onderdak

Geen asbest

#	Type	Referentie	Resultaat
3.1	Puntmonster	M02	Geen asbest

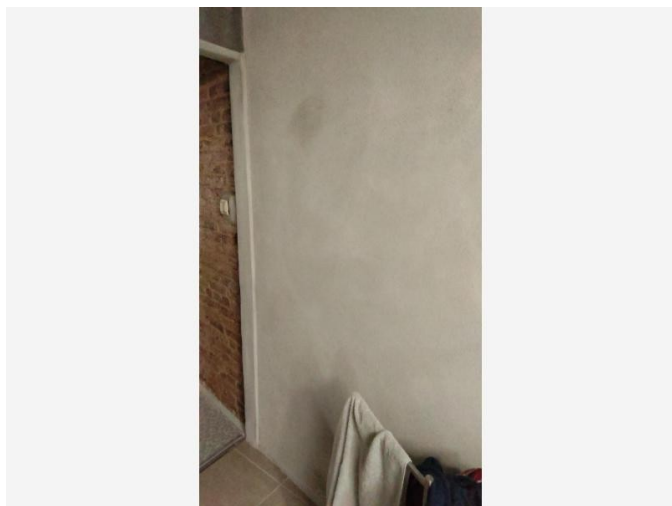
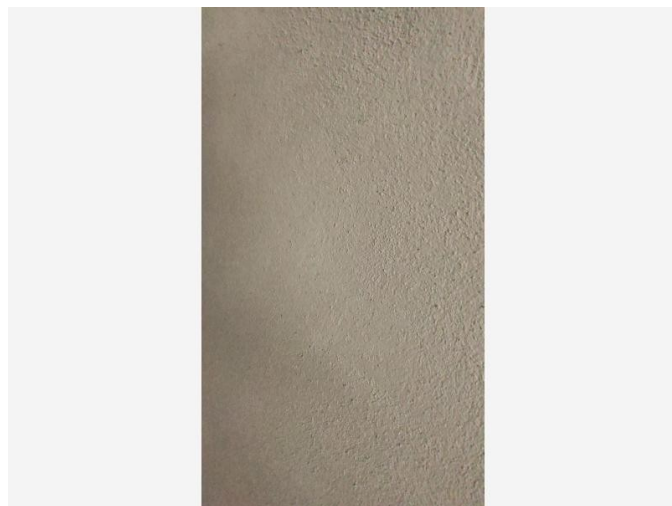
## Fiche 4: Crepi binnen

Geen asbest

#	Type	Referentie	Resultaat
4.1	Puntmonster	M03	Geen asbest

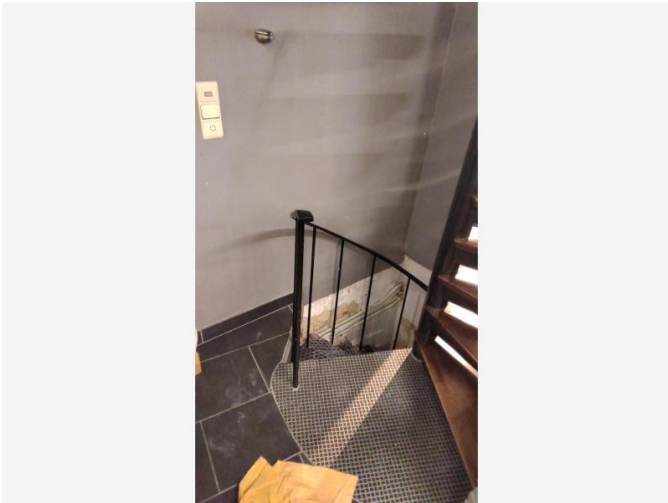
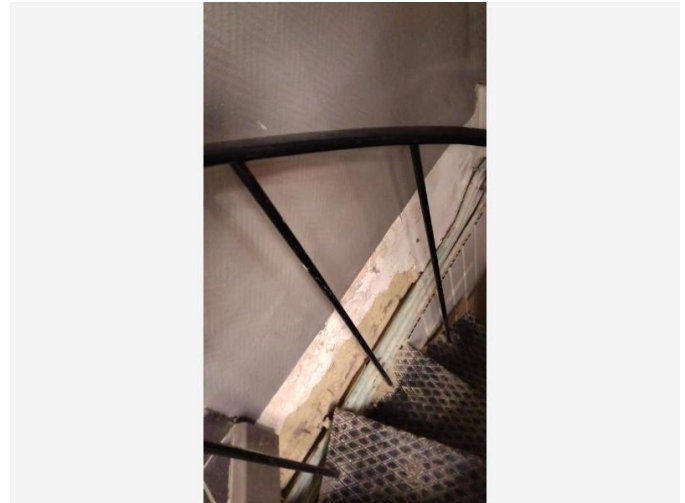
Geen asbest

#	Type	Referentie	Resultaat
5.1	Mengmonster	MM01	Geen asbest

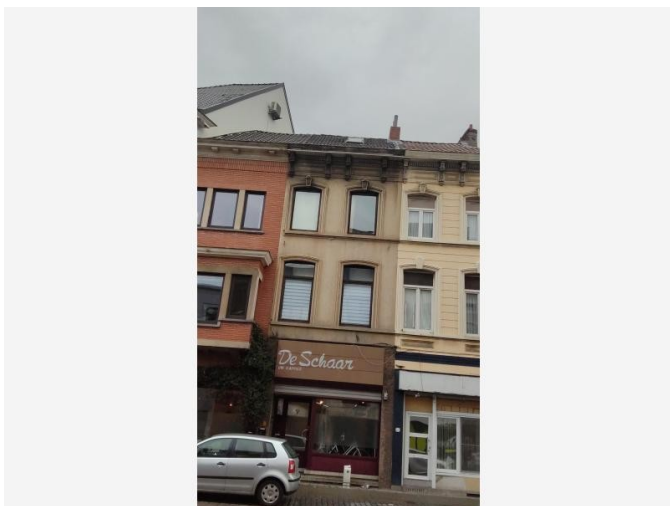
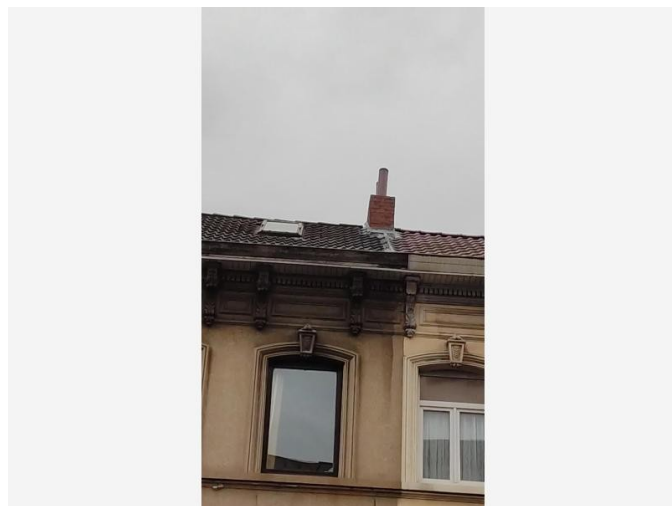
Geen asbest

#	Type	Referentie	Resultaat
6.1	Puntmonster	M04	Geen asbest
