Asbestinventarisatetest

Steenweg op Baarle-Hertog 78, 2300 Turnhout

Attestnummer : 20250123-000147.000

Asbestveilig (maar mogelijk niet asbestvrij)

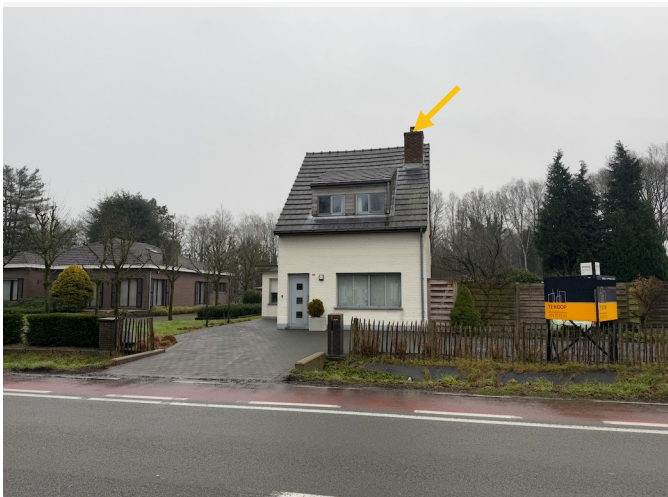
Situeringfoto

Tijdelijke beperking

Reden: Het te onderzoeken materiaal situeert zich hoger dan 3,50 m te rekenen vanaf een veilige ondergrond

Uitleg van de asbestdeskundige: De binnenzijde van de schouw is enkel inspecteerbaar langs de bovenzijde. De bovenzijde is hoger dan 3,50m te rekenen vanaf een veilige ondergrond. Dit valt buiten het onderzoek van dit protocol.

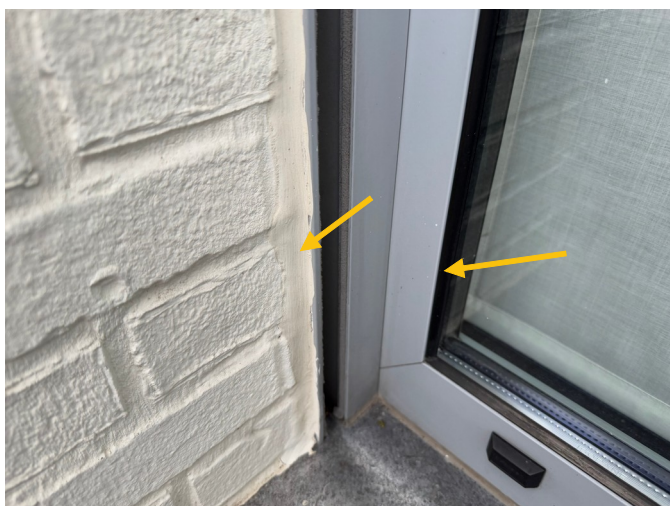
Vrije foto

Flexibele kit is niet asbestverdacht.

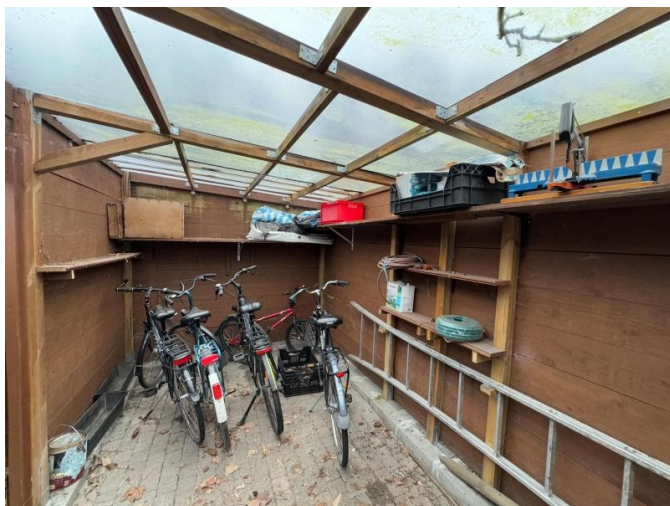
Vrije foto

Houten tuinberging met PVC dak. Deze materialen zijn niet-asbestverdacht.

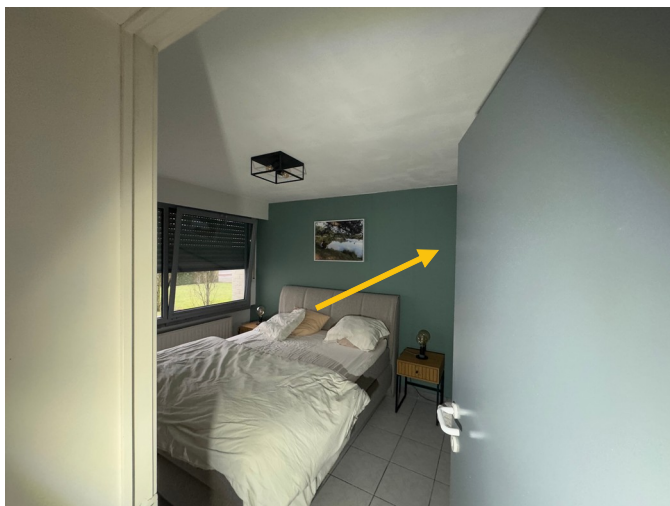
Vrije foto

Recente gipsplaten zijn niet asbestverdacht. Deskundige kan geen uitspraak doen over achterliggende materialen. Destructief onderzoek is aangewezen bij renovatie of sloop om achterliggende lagen op asbest uit te sluiten.

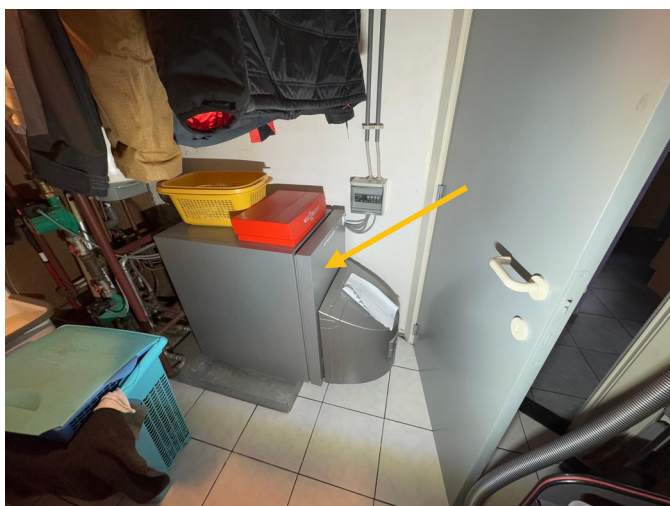
Vrije foto

CV-ketels gebouwd vanaf 2001 zijn niet asbestverdacht.

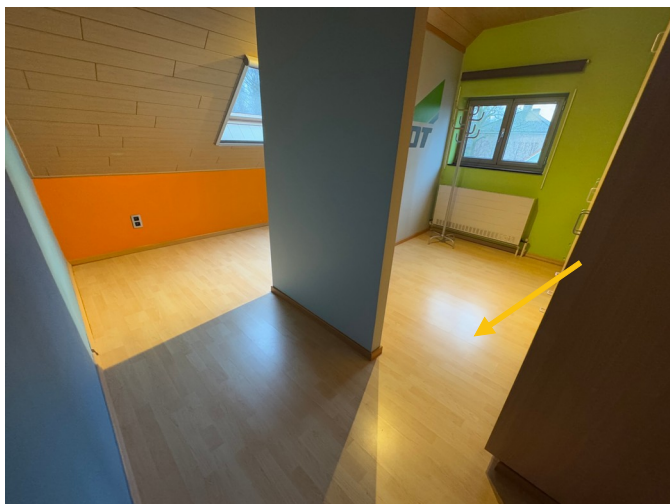
Vrije foto

Laminaat is niet asbestverdacht, maar deskundige kan geen uitspraak doen over de onderliggende lagen zonder destructief onderzoek. Destructief onderzoek is aangewezen bij renovatie om achterliggende lagen op asbest uit te sluiten.

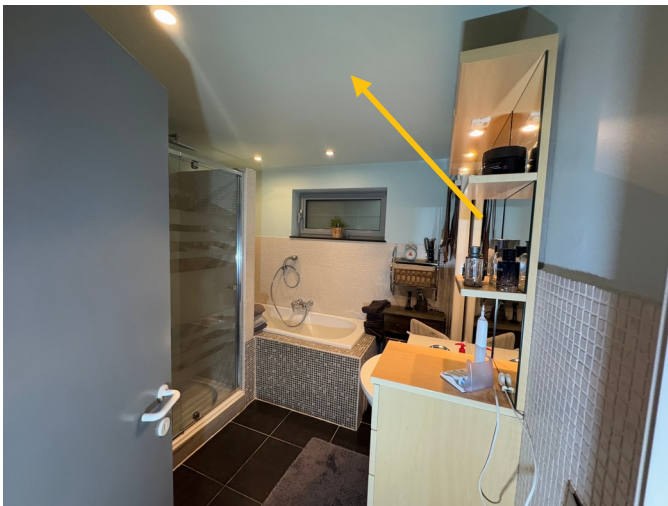
Vrije foto

PVC/HOUT/gipsplaat is niet asbestverdacht. Deskundige kan geen uitspraak doen over achterliggende materialen. Destructief onderzoek is aangewezen bij renovatie of sloop om achterliggende lagen op asbest uit te sluiten.

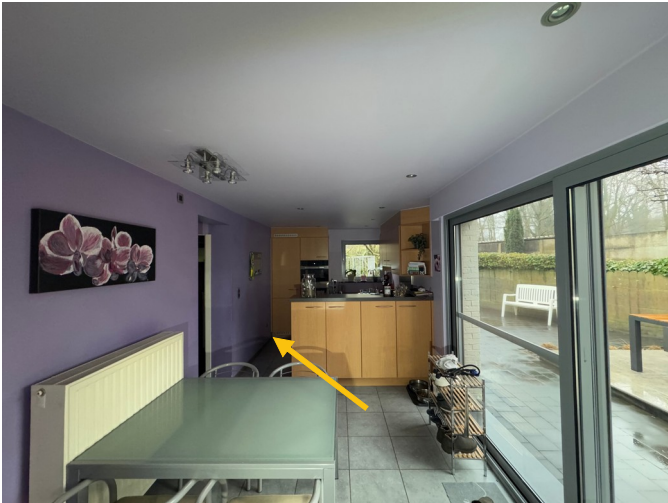
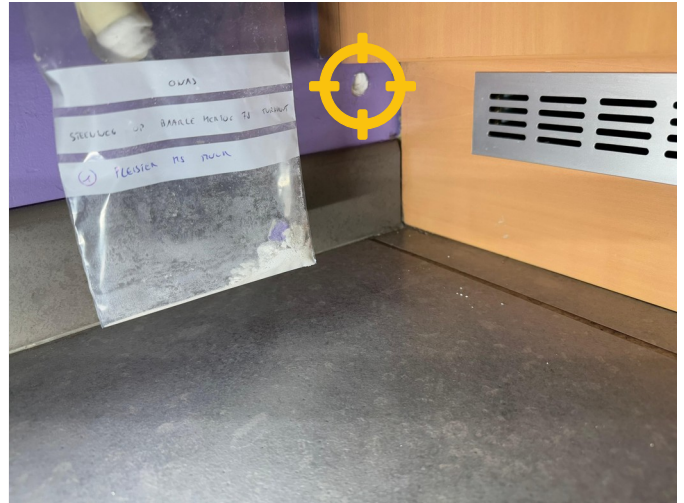
Fiche 8: Pleister wanden

Geen asbest

#	Type	Referentie	Resultaat
8.1	Mengmonster	1	Geen asbest

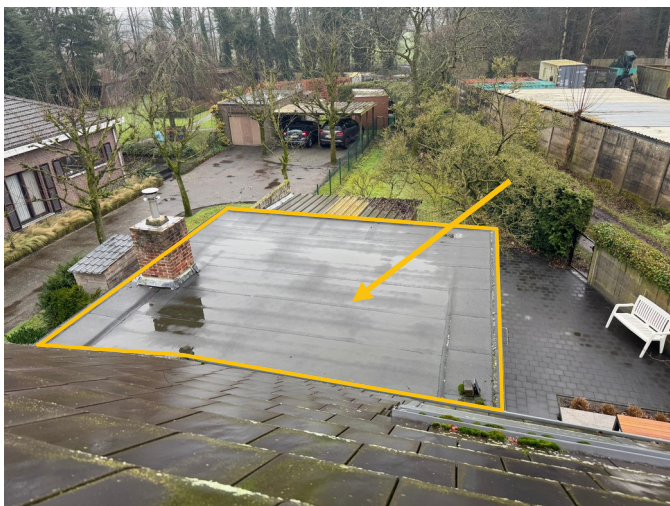
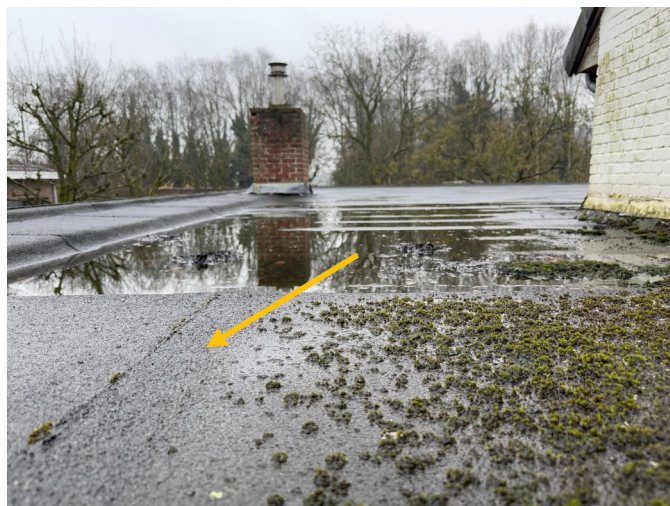
Fiche 9: Roofing

Geen asbest

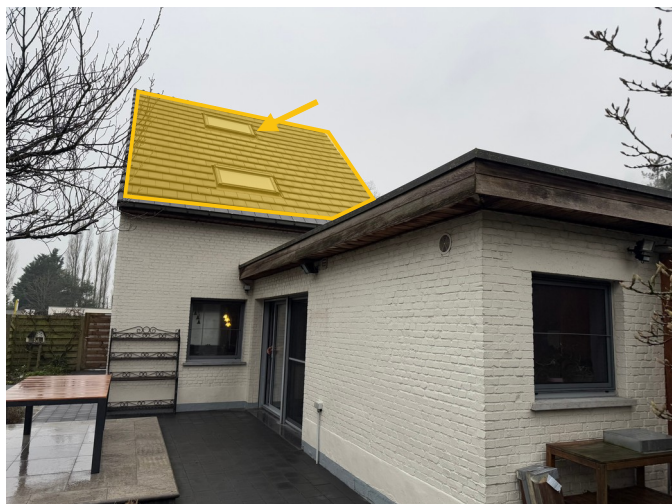
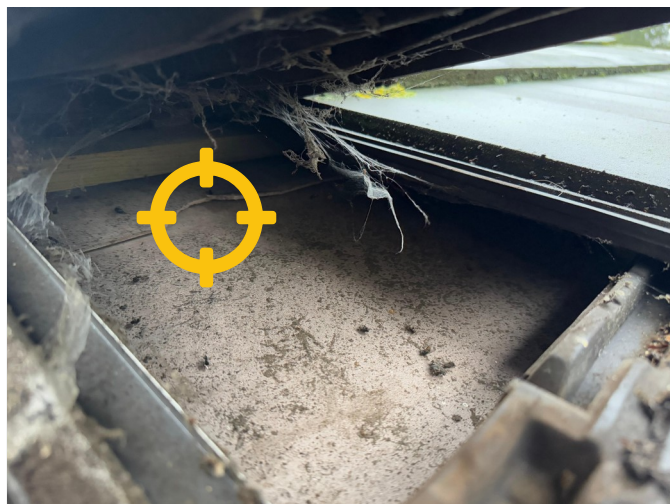
Fiche 10: Onderdak Menuiserieplaten

Geen asbest

#	Type	Referentie	Resultaat
10.1	Puntmonster	2	Geen asbest
