Asbestinventarisatetest

Bosstraat 21, 9420 Erpe-Mere

Attestnummer : 20231207-000373.000

Uitgegeven op : 07.12.2023

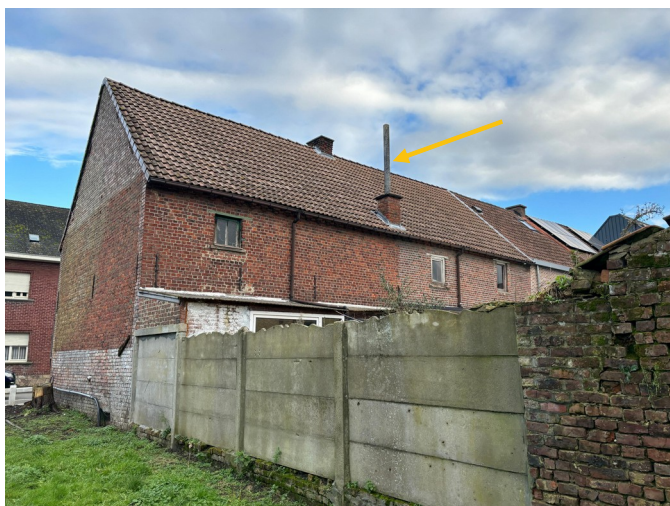
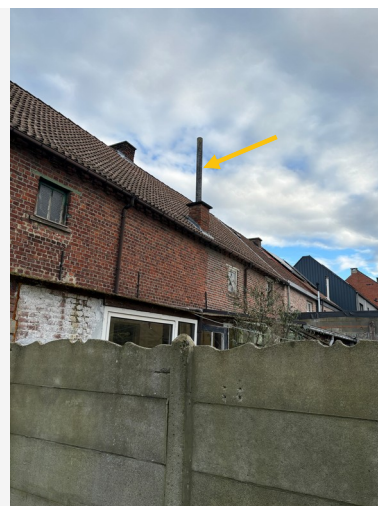
Het asbestmateriaal valt onder de mijlpaal van 2040.

Eindbeoordeling materiaalrisico	Laag materiaalrisico en/of verlaagde kans op vezelvrijgave
---------------------------------	--

Gebondenheid	Categorie 1: hechtgebonden in oorsprong
Asbestsoort (vezeltype)	Crocidoliet aanwezig
Asbestconcentratie	Laag (< 50%)
Afschermingsgraad van het gehele materiaal	Geheel of deels vrij aan de buitenlucht
Toestand van het materiaal	Licht beschadigd, licht verweerd. Intact materiaal type Pical – asbestboard of categorie III 'gebondenheid'

Beschrijving	Rookgaskanaal
Omgeving	Buiten
Primaire drager	Schuin dak
Asbestmateriaal	Buis, koker, leiding, pijp, doorvoer
Bindmiddel van asbestmateriaal	Cement
Gebondenheid op basis van bindmiddel	Hecht
Hoeveelheid (lengte - omtrek - dikte - aantal)	<ul style="list-style-type: none">• 3,00 m - 20,00 cm - 1,00 cm - 1 stuk
Totaal volume	0,006 m ³
Eenvoudig bereikbaar	Ja
Bevestigingswijze	<ul style="list-style-type: none">• Verlijmd, ingegoten, versmeerd

- Zorg voor een veilig beheer. Vermijd het beschadigen van het asbestmateriaal. Controleer de toestand jaarlijks op wijzigingen.

- Eenvoudige handelingen: mag via doe-het-zelf of door werknemer(s) met opleidingsattest eenvoudige handelingen
Het rookgaskanaal is hechtgebonden. Dit kan door de eigenaar zelf, of door een aannemer onder de noemer "sporadische handelingen" verwijderd worden. Uiteraard moet dit met de nodige zorg gebeuren! Intact houden!! Volg huidige wetgeving asbestinfo.be.

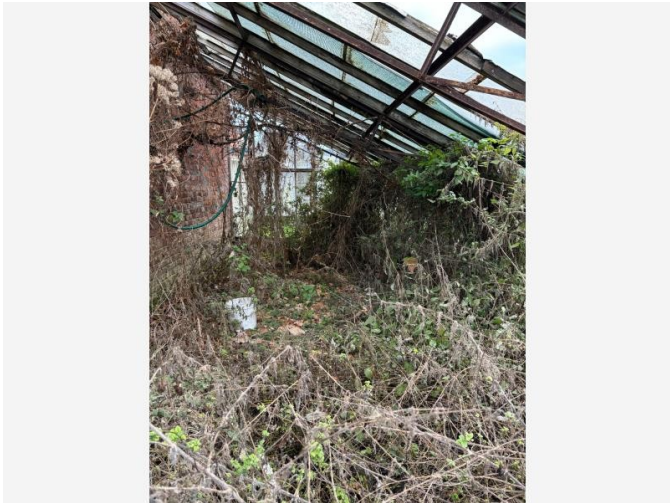
Situeringfoto

Tijdelijke beperking

Reden: Overwoekerende vegetatie

Uitleg van de asbestdeskundige: Door de overwoekerende vegetatie is het onmogelijk om de tuin en serre grondig te inspecteren. Wel door de vegetatie gestapt om bijgebouw te bekijken en deze is asbestveilig.

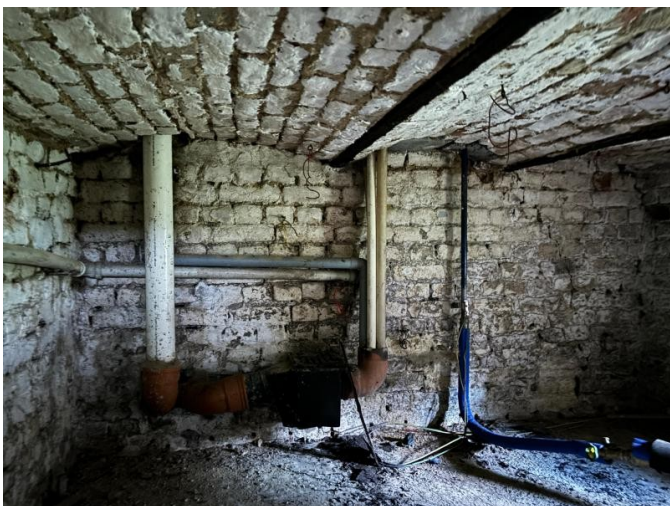
Situeringfoto

Permanente beperking

Reden: Er is geen volledige risicobeoordeling mogelijk

Uitleg van de asbestdeskundige: Gezien de hoogte niet hoger is dan 1 meter, onmogelijk om een volledige inspectie te doen.

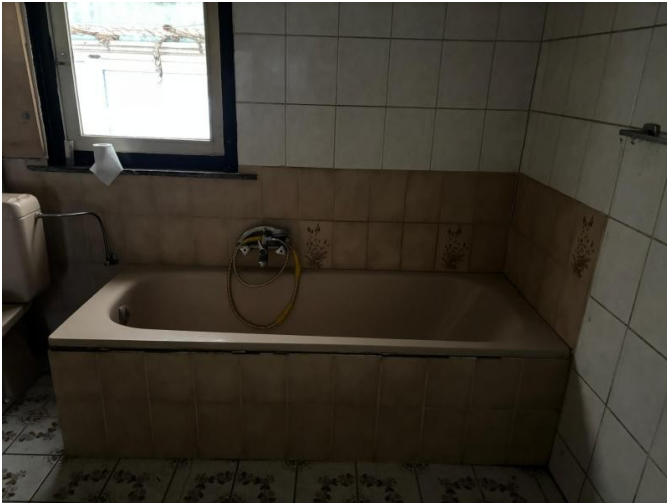
In de badkamer en tussen de keukenkasten in de keuken zijn faience verwerkt. Deze zijn niet asbestverdacht. De lijmlaag kan niet geïnspecteerd worden. Indien bij afbraak er twijfel bestaat over te ondergrond en de lijmlagen? Neem een staal en breng binnen bij een FOD WASO Labo voor verdere analyse.

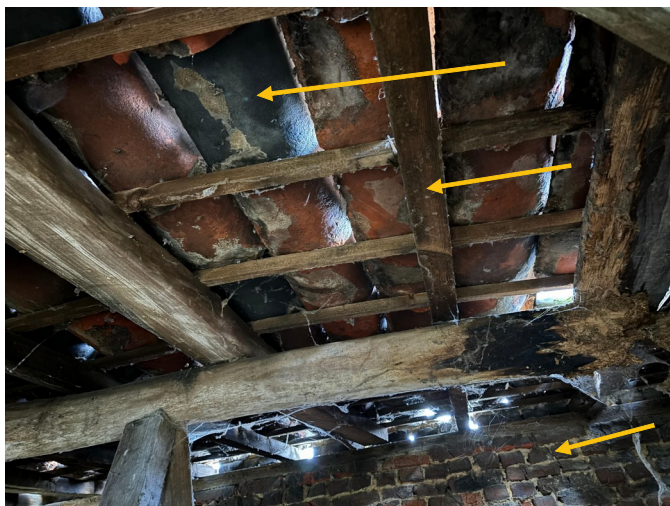
Bijgebouw I + Serre. De basis van het bijgebouw bestaat uit gemetste muur en pannen. Er is geen onderdak zichtbaar. De Serre bestaat uit glas. M.b.t. de inhoud zie andere fiche.

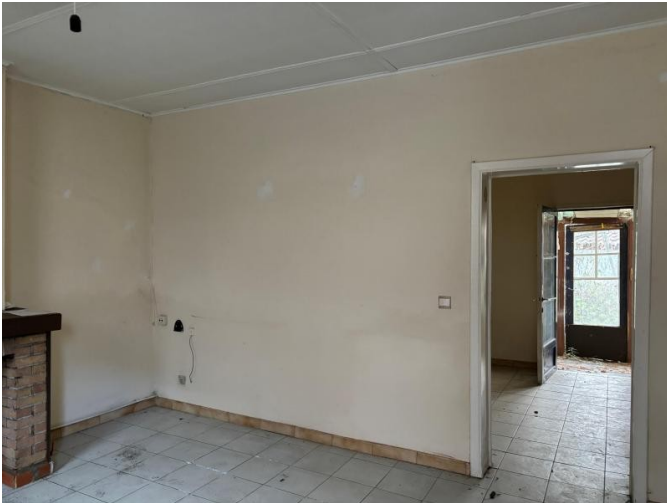
Op het GLV zijn keramische vloeren, bijhorende plinten en houten plinten (zwart overschilderd) verwerkt. Deze zijn niet asbestverdacht. De onderlaag is niet te inspecteren zonder schade aan te brengen. Indien bij afbraak er twijfel bestaat over de ondergrond en de lijmlagen? Neem een staal en breng binnen bij een FOD WASO Labo voor verdere analyse.

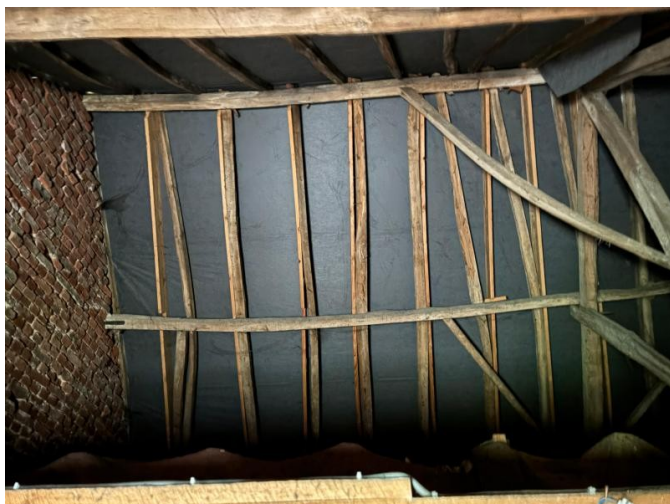
Het dak is +/- 15 jaar geleden vernieuwd. Er is geen factuur voor handen. Het dak bestaat uit pannen en een damp scherm onderdak. Deze zijn geplaatst op het oude houten gebinten.

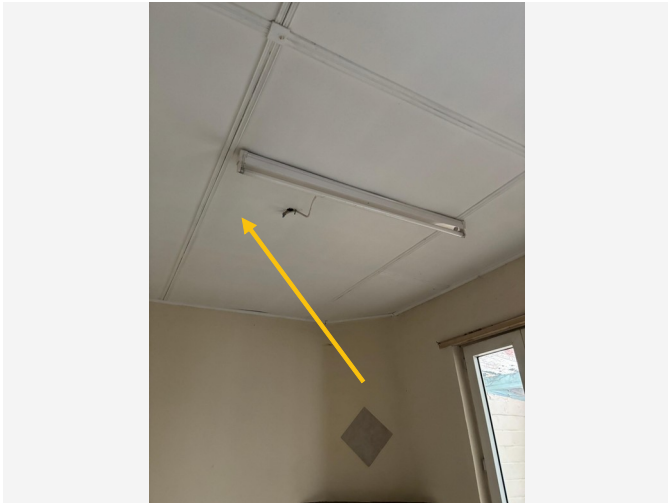
Er kunnen geen stalen genomen worden van het pleisterwerk plafond (verplicht van de OVAM). In de woning zijn het allemaal valse plafonds. Op het GLV is de ondergrond niet te inspecteren. Op het eerste verdiep wel dit kan je zien op de zolder.

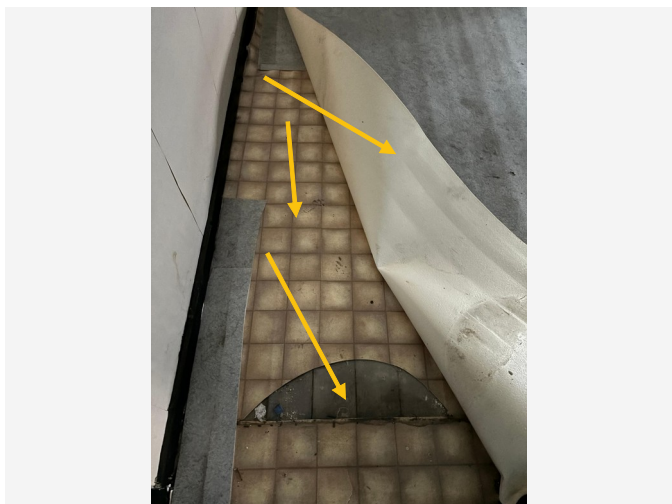
Op het eerste verdiep liggen nog de oude planken vloeren. In slp 1+2 liggen daar een aantal lagen balatum los op de planken vloeren. Tevens ligt er ook een balatum in de veranda op het GLV los op de beton. Deze zijn niet asbestverdacht.

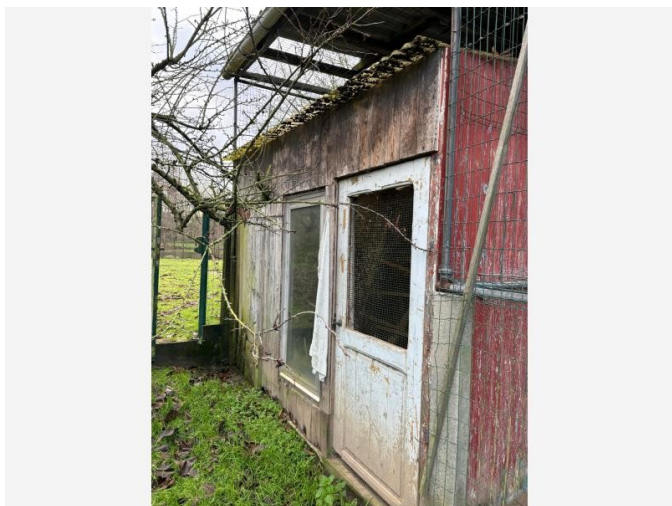
Bijgebouw II bevat geen asbesthoudende materialen. De constructie bestaat uit gemetste muren, hout en een plastic golfplaten dak, allen niet asbestverdacht.

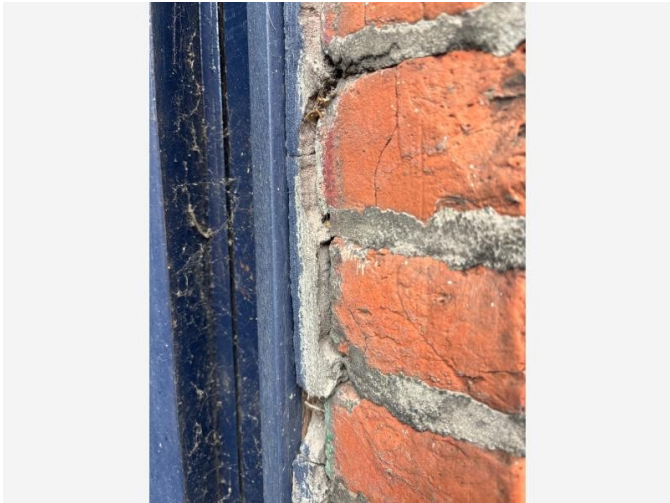
De ramen en deuren zijn van hout. De opvulling van Silicone of cement zoals de voegen. De vensterbanken zijn marmmer. Allen niet asbestverdacht.

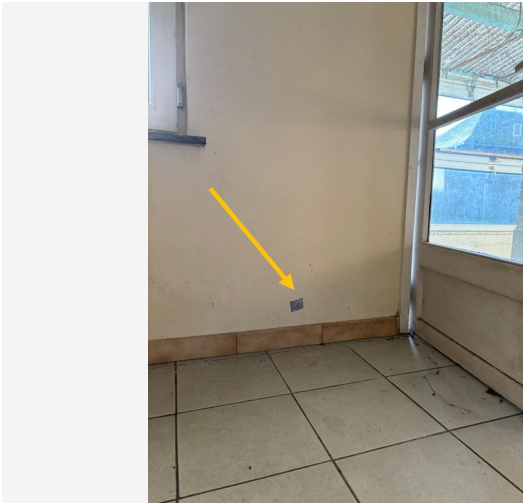
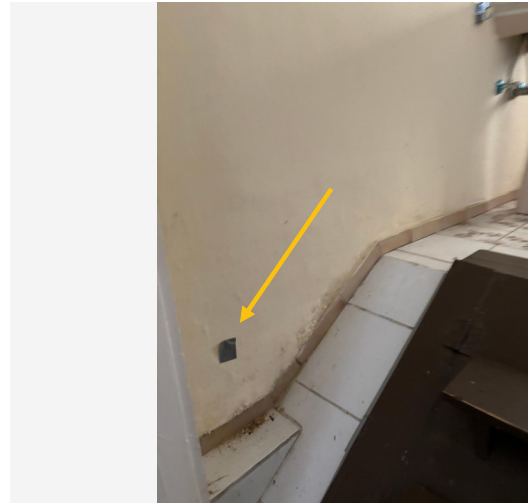
Fiche 12: Plakwerk Muren

Geen asbest

#	Type	Referentie	Resultaat
12.1	Mengmonster	MM001	Geen asbest

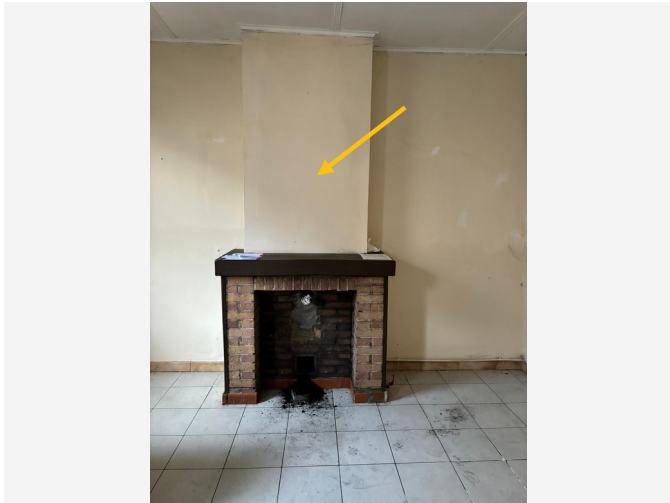
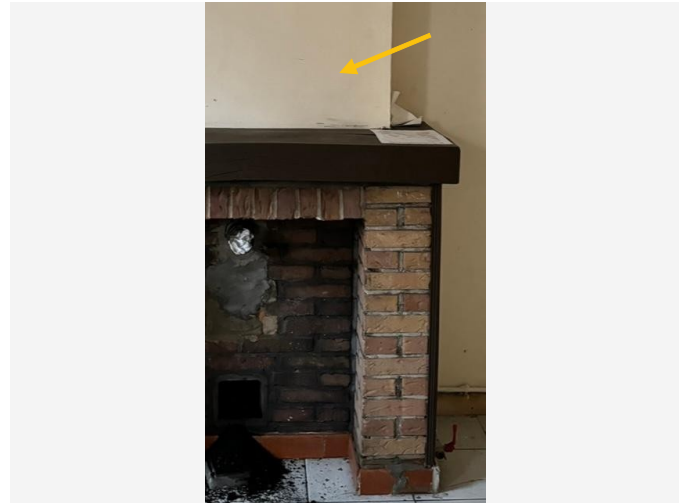
Fiche 13: Plaat boven schouw

Geen asbest

#	Type	Referentie	Resultaat
13.1	Puntmonster	MM002	Geen asbest
