Asbestinventarisatetest

Leuvestraat 99, 9320 Aalst

Attestnummer : 20240530-000123.000

Uitgegeven op : 30.05.2024

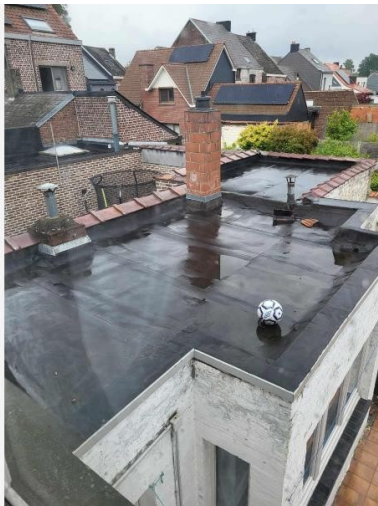
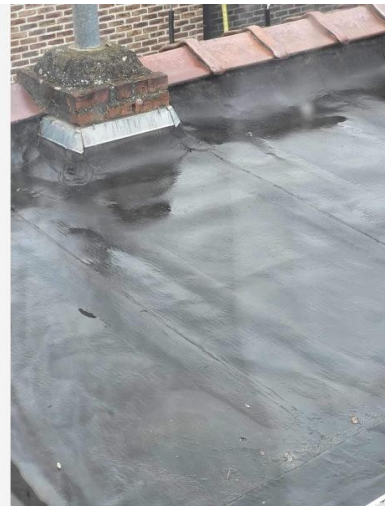
Het asbestmateriaal valt onder de mijlpaal van 2040.

Eindbeoordeling materiaalrisico	Zeer laag materiaalrisico en/of zeer lage kans op vezelvrijgave
---------------------------------	---

Gebondenheid	Categorie 1: hechtgebonden in oorsprong
Asbestsoort (vezeltype)	Alleen chrysotiel
Asbestconcentratie	Laag (< 50%)
Afschermingsgraad van het gehele materiaal	Geheel of deels vrij aan de buitenlucht
Toestand van het materiaal	Onbeschadigd, niet verweerd

Beschrijving	Roofing
Omgeving	Buiten
Primaire drager	Plat dak
Asbestmateriaal	Dak- en gevelbekleding - Roofing
Bindmiddel van asbestmateriaal	Bitumen (roofing, teer, asfalt)
Gebondenheid op basis van bindmiddel	Hecht
Hoeveelheid (oppervlakte - aantal)	• 20,00 m ² - 1 stuk
Totale oppervlakte	20,00 m ²
Eenvoudig bereikbaar	Ja
Bevestigingswijze	• Verlijmd, ingegoten, versmeerd

Identificatiemethode	Vaststelling zonder monstername Motivatie: Groot risico op structurele gevolgschade (lekschade, werking installatie,...)
Destructieve handeling voor identificatie	Nee
Opmerking	Roofing is in principe steeds asbestverdacht, tenzij er door staalname kan aangewezen worden dat het niet-asbesthoudend is. Echter is het risico op waterinsijpeling door staalname te groot. Wanneer het plat dak zou vervangen/verwijderd worden, is het aangewezen voorafgaand een staalanalyse te doen van de roofing.

- Zorg voor een veilig beheer. Vermijd het beschadigen van het asbestmateriaal. Controleer de toestand jaarlijks op wijzigingen.
- Hemelwater dat afspoelt van asbestcement daken of gevels kan asbestdeeltjes bevatten. Gebruik het enkel voor gesloten circuits (bv. spoelen toiletten). Reinig na het vervangen van het dak of de gevel de dakgoten en regenwaterput of -ton om asbesthoudend sediment of slib te verwijderen

- Eenvoudige handelingen: enkel door erkend asbestverwijderaar
Gezien het versmeerde karakter van roofing is het in vele gevallen aangewezen om dit door een erkend asbestverwijderaar te laten verwijderen (mocht blijken dat het asbesthoudend is uiteraard).

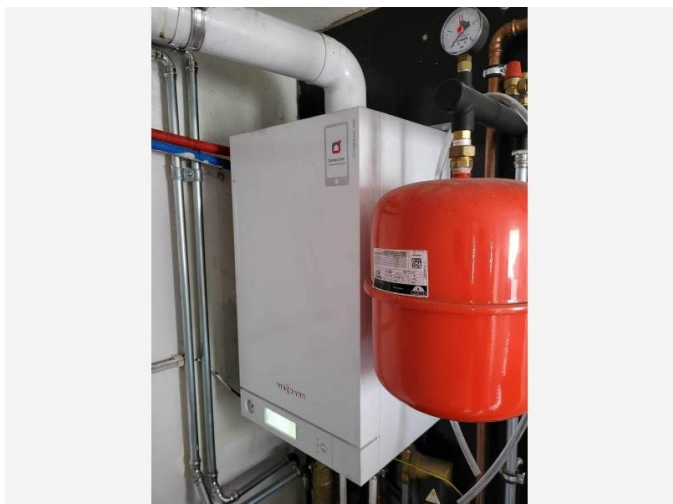
Deze brander werd duidelijk pas na 2001 geplaatst. Er zijn dus normaal gezien geen asbesthoudende materialen aanwezig.

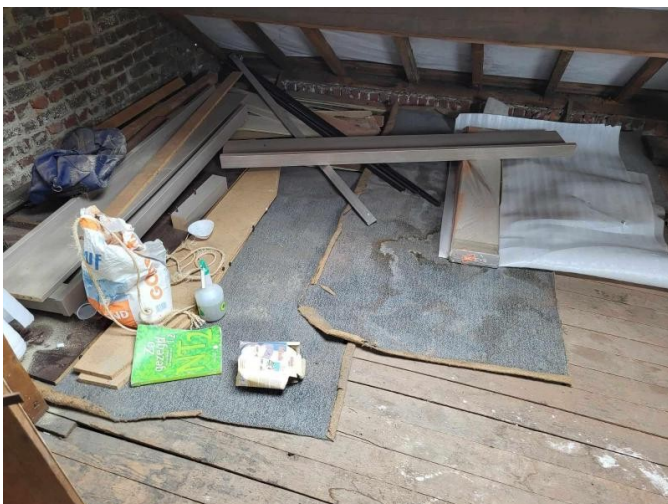
Het betreft overschotten van een vloerzeil met harige onderzijde. Deze zijn bijgevolg niet-asbestverdacht.

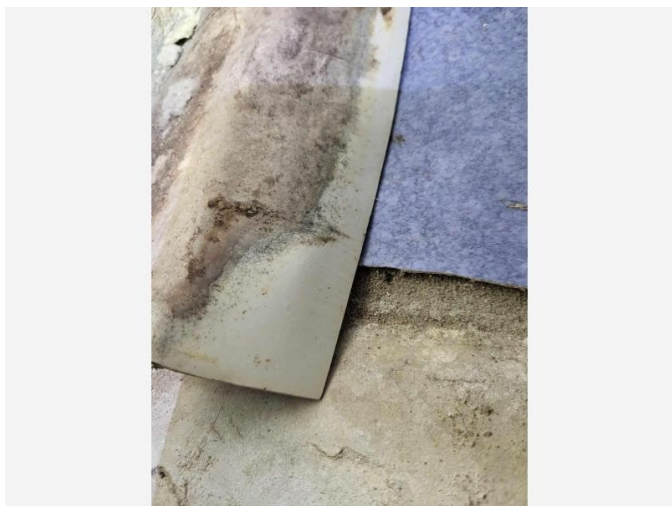
Het betreft een vloerzeil met foamachtige onderzijde. Deze is bijgevolg niet-asbestverdacht.

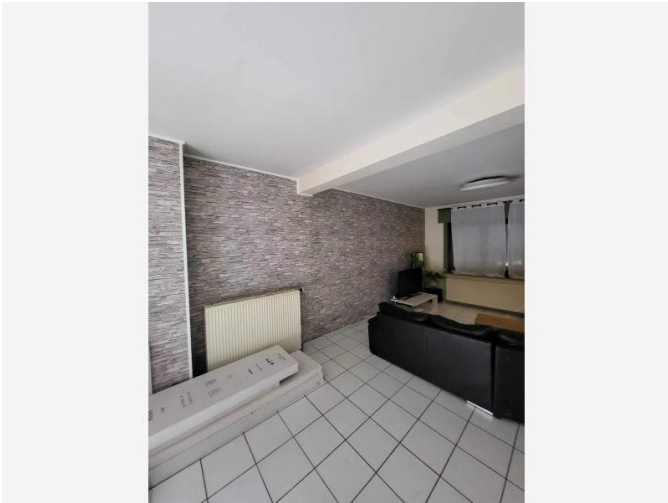
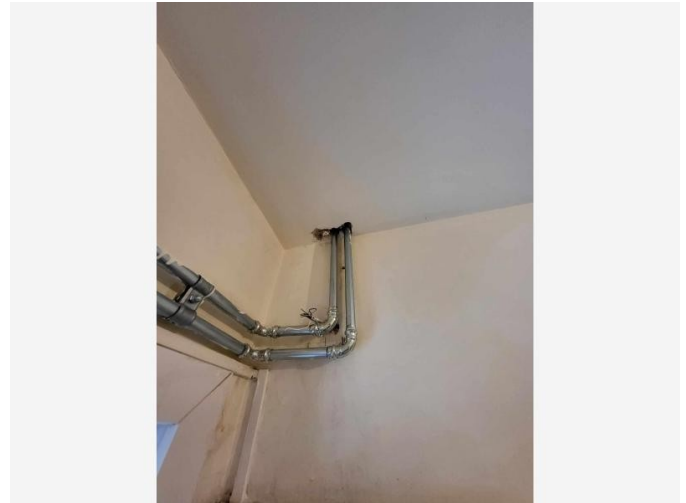
Fiche 5: pleisterwerk plafonds

Geen asbest

#	Type	Referentie	Resultaat
5.1	Mengmonster	MM002	Geen asbest

Bindmiddel van materiaal	Gips - kalk
Gebondenheid op basis van bindmiddel	Niet-hechtgebonden
Hoeveelheid (oppervlakte - dikte - aantal)	• 80,00 m ² - 1,00 cm - 1 stuk
Totaal volume	0,80 m ³
Identificatiemethode	Vaststelling met monstername
Destructieve handeling voor identificatie	Nee

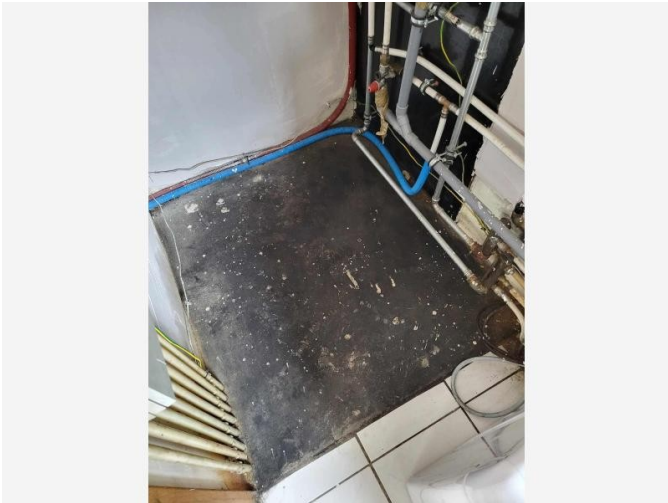
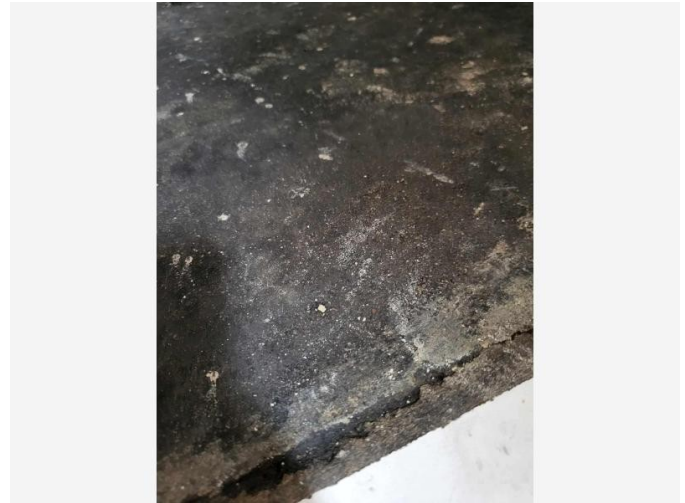
Fiche 6: Chappe

Geen asbest

#	Type	Referentie	Resultaat
6.1	Puntmonster	PM001	Geen asbest

Gebondenheid op basis van bindmiddel	Hecht
Hoeveelheid (oppervlakte - dikte - aantal)	• 4,00 m ² - 3,00 cm - 1 stuk
Totaal volume	0,12 m ³
Identificatiemethode	Vaststelling met monstername
Destructieve handeling voor identificatie	Nee

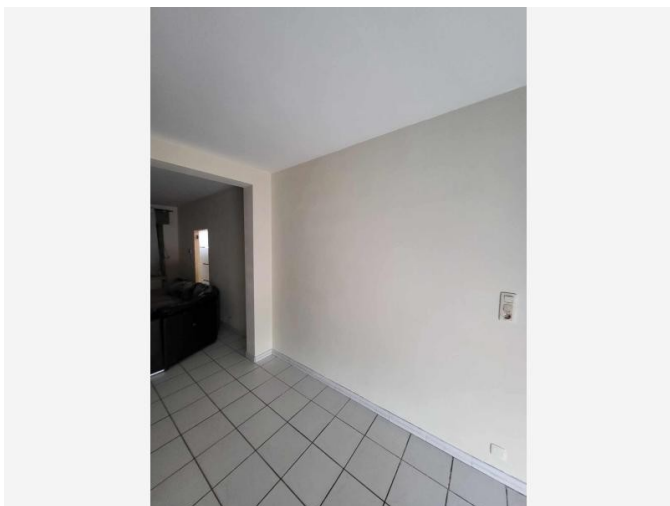
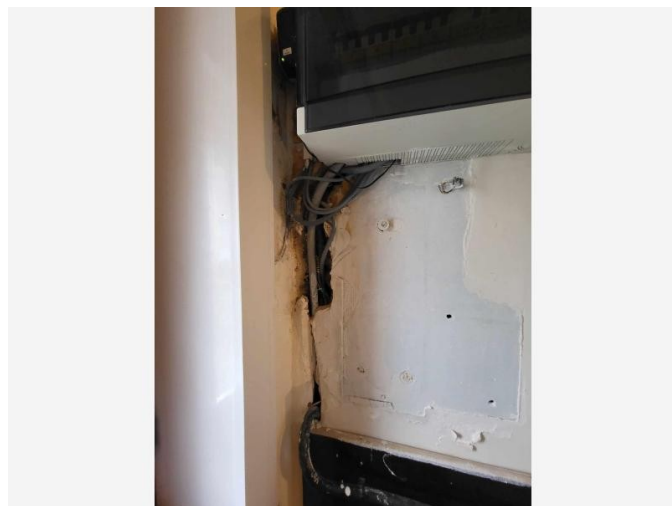
Geen asbest

#	Type	Referentie	Resultaat
7.1	Mengmonster	MM001	Geen asbest

Bindmiddel van materiaal	Gips - kalk
Gebondenheid op basis van bindmiddel	Niet-hechtgebonden
Hoeveelheid (oppervlakte - dikte - aantal)	• 120,00 m ² - 1,00 cm - 1 stuk
Totaal volume	1,20 m ³
Identificatiemethode	Vaststelling met monstername
Destructieve handeling voor identificatie	Nee
Opmerking	De muren in de badkamer zijn volledig bezet met faiencetegels.
