# Asbestinventarisatetest

Hendrik Vanhouchestraat 24, 1600 Sint-Pieters-Leeuw

Attestnummer : 20240916-000229.001

Uitgegeven op : 29.09.2024

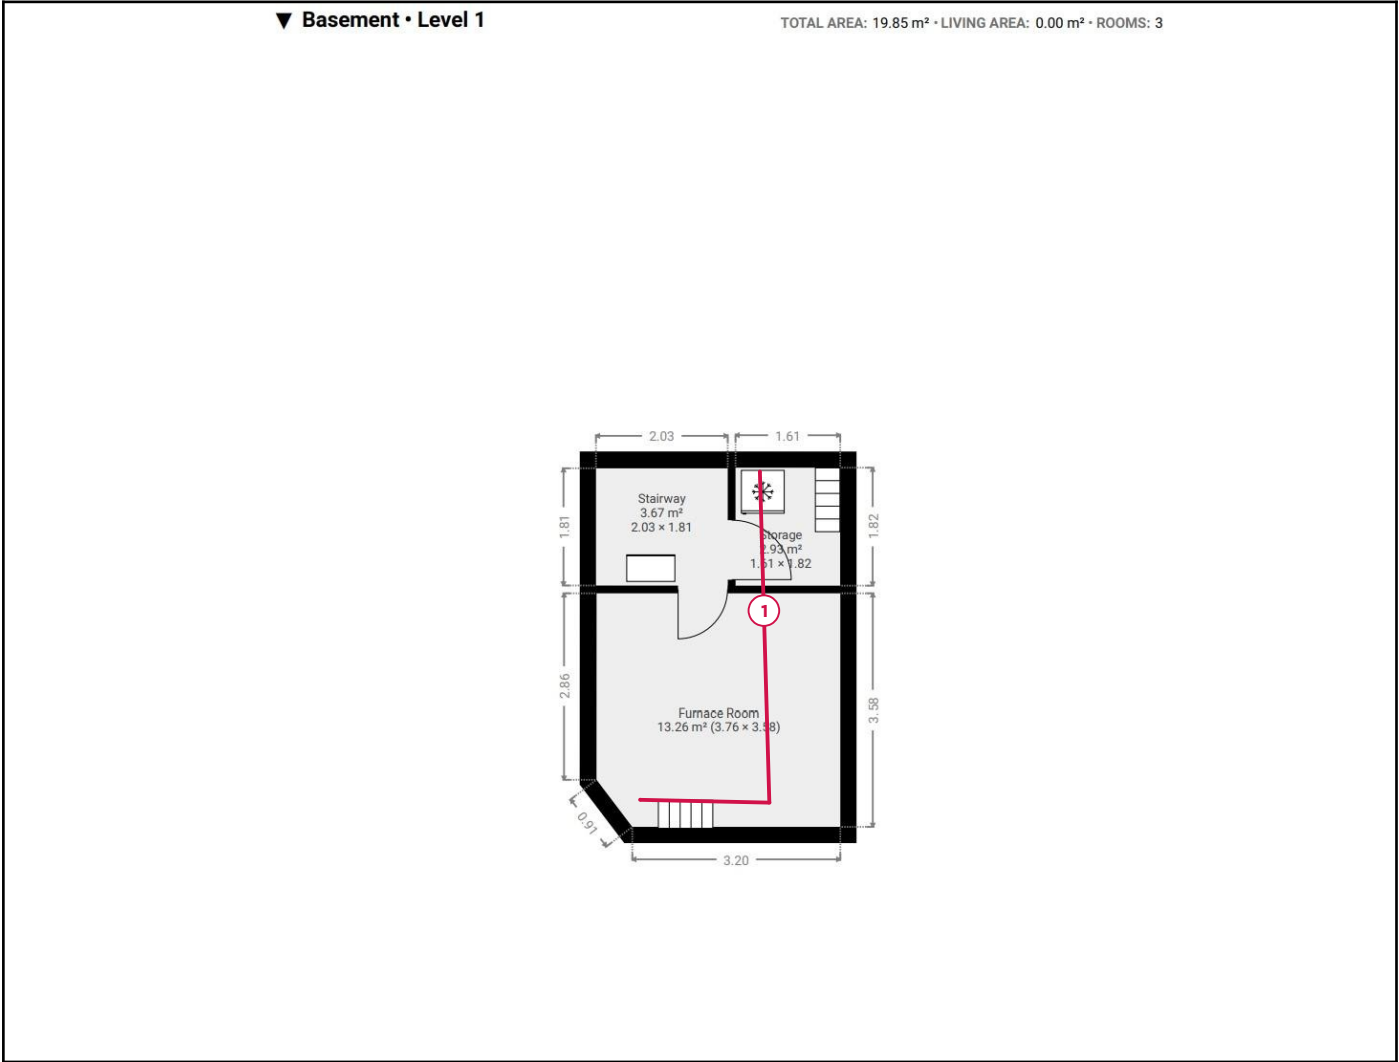
# Plan 1.1: kelder

| Beschrijving | Type | Actie |
|---|---|---|
| 1. Leidingisolatie | Asbestmateriaal | Dringend verwijderen |

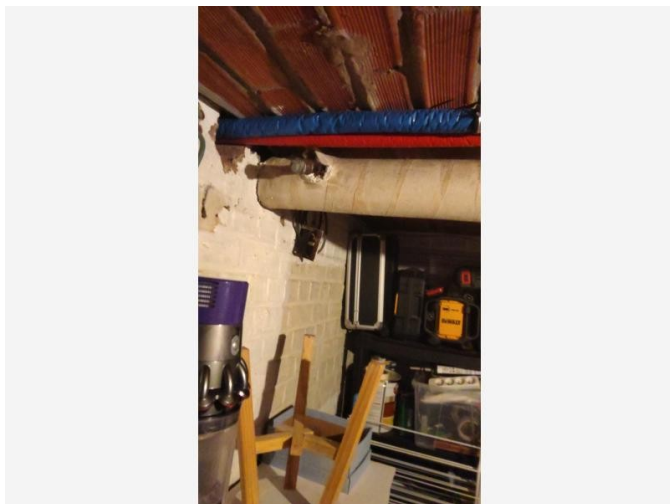
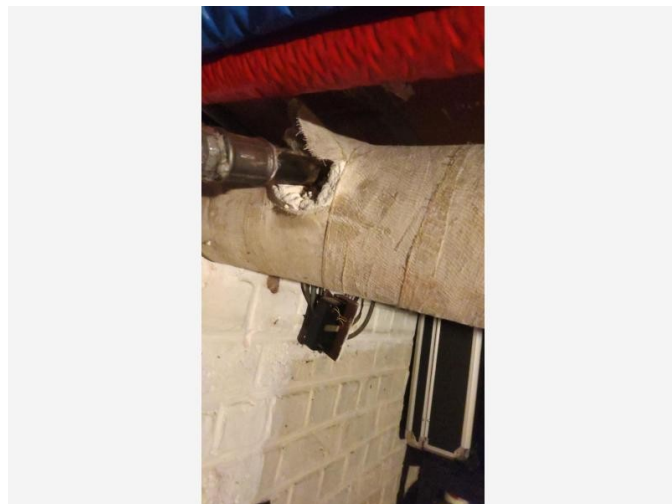
Overzichtsfoto

Detailfoto

**Dringend verwijderen**

| Eindbeoordeling materiaalrisico | Hoog materiaalrisico en/of hoge kans op vezelvrijgave |

| Gebondenheid | Categorie 2: niet-hechtgebonden met matrix |
| Asbestsoort (vezeltype) | Crocidoliet aanwezig |
| Asbestconcentratie | Hoog (>= 50%) |
| Afschermingsgraad van het gehele materiaal | Geheel of deels (ook) vrij aan de binnenlucht |
| Toestand van het materiaal | Matig beschadigd, matig verweerd |

| Beschrijving | Leidingisolatie |
| Asbestmateriaal | In-situ afwerkingslagen - Thermische isolatie |

- Verwijder dit asbestmateriaal zo snel mogelijk. Volg de toestand goed op.

- Hermetische zone (erkend asbestverwijderaar)  
Enkel door erkend asbestverwijderaar

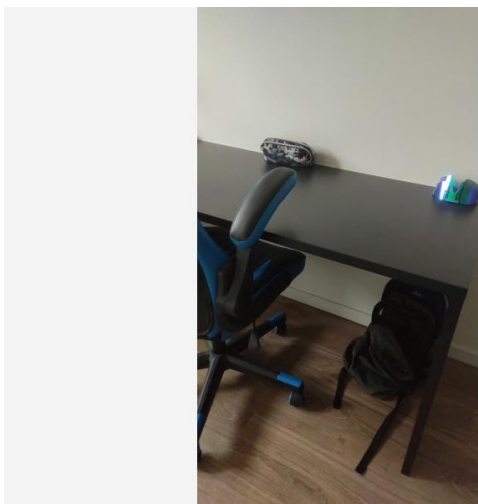
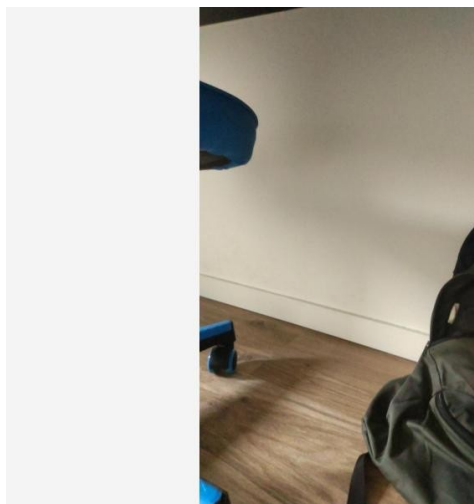
## Fiche 2: Pleisterwerk wand

Geen asbest

| # | Type | Referentie | Resultaat |
|---|---|---|---|
| 2.1 | Mengmonster | MM01 | Geen asbest |

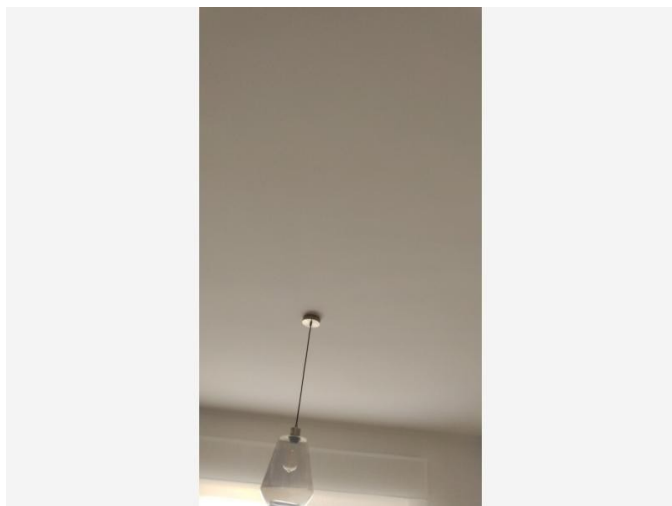
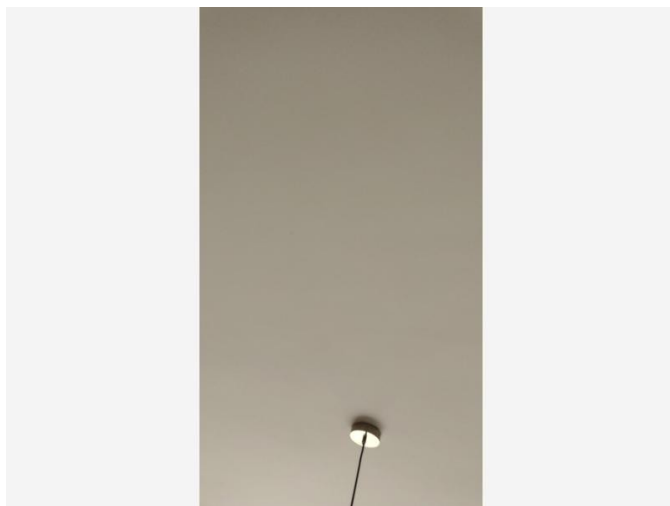
## Fiche 3: Pleisterwerk plafond

Geen asbest

| # | Type | Referentie | Resultaat |
|---|---|---|---|
| 3.1 | Mengmonster | MM02 | Geen asbest |
