Asbestinventarisatetest

Pinksterbloemlaan 13, 2180 Antwerpen

Attestnummer : 20241014-000506.000

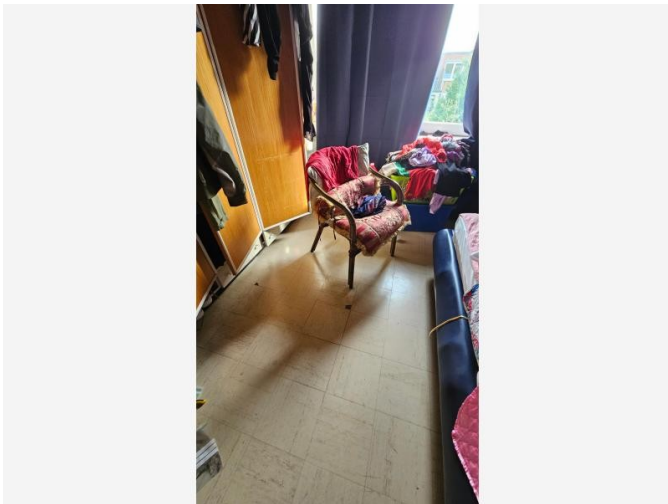
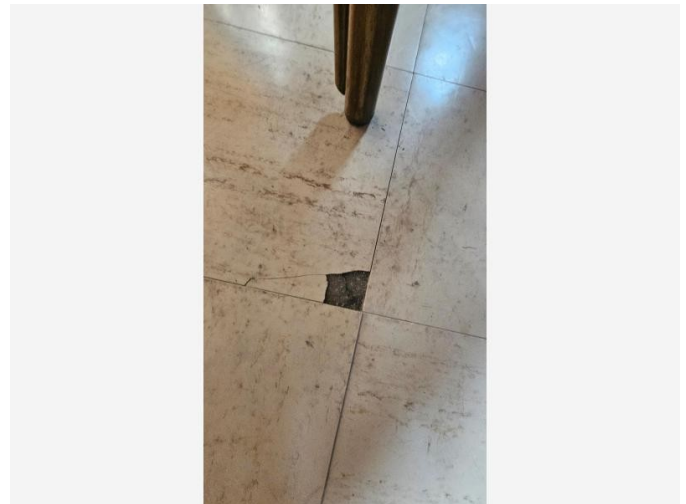
Eindbeoordeling materiaalrisico	Hoog materiaalrisico en/of hoge kans op vezelvrijgave
Opmerking	De lijm heeft zen sterkte verloren

Gebondenheid	Categorie 1: hechtgebonden in oorsprong
Asbestsoort (vezeltype)	Alleen chrysotiel
Asbestconcentratie	Laag (< 50%)
Afschermingsgraad van het gehele materiaal	Geheel of deels (ook) vrij aan de binnenlucht
Toestand van het materiaal	Zwaar beschadigd, zwaar verweerd

#	Type	Referentie	Resultaat
1.1	Puntmonster	Staal 009	Chrysotiel

Beschrijving	Colovinylvloer + lijmlaag
Omgeving	Binnen
Primaire drager	Vloer
Asbestmateriaal	Prefab - afwerking - Tegel
Bindmiddel van asbestmateriaal	Kunststof of -hars
Gebondenheid op basis van bindmiddel	Hecht
Hoeveelheid (oppervlakte - dikte - aantal)	<ul style="list-style-type: none">• 45,00 m² - 0,30 cm - 1 stuk
Totaal volume	0,135 m ³
Eenvoudig bereikbaar	Ja
Bevestigingswijze	<ul style="list-style-type: none">• Verlijmd, ingegoten, versmeerd
Identificatiemethode	Vaststelling met monstername
Destructieve handeling voor identificatie	Nee

Dringend verwijderen

- Verwijder dit asbestmateriaal zo snel mogelijk. Volg de toestand goed op.

- Hermetische zone (erkend asbestverwijderaar)
Ik adviseer hermetische zones omdat de lijm moeilijk te verwijderen is, om deze lijmlaag volledig te verwijderen dient deze afgeschuurd te worden met veel stofvorming tot gevolg.

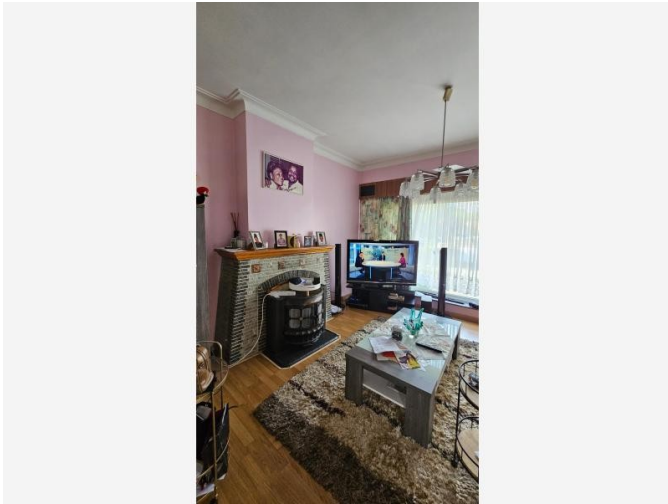
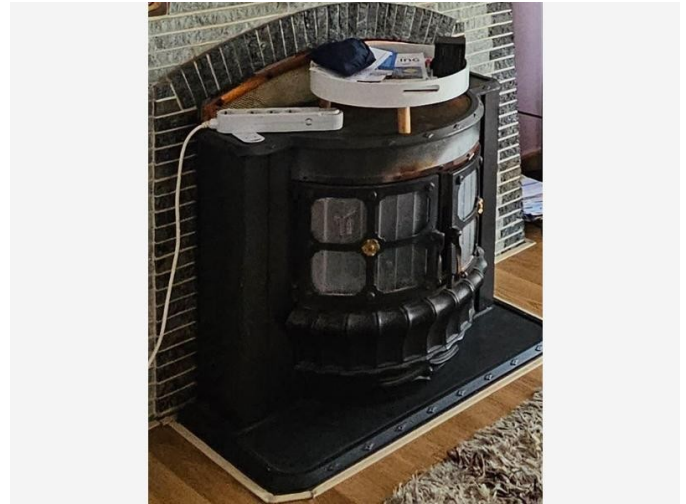
Eindbeoordeling materiaalrisico	Hoog materiaalrisico en/of hoge kans op vezelvrijgave
---------------------------------	---

Gebondenheid	Categorie 3: niet-hechtgebonden met weinig of geen matrix
Asbestsoort (vezeltype)	Alleen chrysotiel
Asbestconcentratie	Hoog ($\geq 50\%$)
Afschermingsgraad van het gehele materiaal	Geheel of deels (ook) vrij aan de binnenlucht
Toestand van het materiaal	Matig beschadigd, matig verweerd

#	Type	Referentie	Resultaat
2.1	Puntmonster	Staal 10	Chrysotiel

Beschrijving	Koord haard
Omgeving	Binnen
Primaire drager	HVAC infrastructuur en uitrusting
Asbestmateriaal	Koord, lint, band, strip
Bindmiddel van asbestmateriaal	Weinig of geen bindmiddel (textiel, bevloeking, ...)
Gebondenheid op basis van bindmiddel	Niet-hechtgebonden
Hoeveelheid (lengte - omtrek - aantal)	<ul style="list-style-type: none">• 1,00 m - 1,00 cm - 1 stuk
Totale oppervlakte	0,01 m ²
Eenvoudig bereikbaar	Ja
Bevestigingswijze	<ul style="list-style-type: none">• Geklemd
Identificatiemethode	Vaststelling met monstername
Destructieve handeling voor identificatie	Nee

Dringend verwijderen

- Verwijder dit asbestmateriaal zo snel mogelijk. Volg de toestand goed op.

- Eenvoudige handelingen: mag via doe-het-zelf of door werknemer(s) met opleidingsattest eenvoudige handelingen
De toepassing is eenvoudig toegankelijk en verwijderbaar. Hou zeker rekening met de voorzorgsmaatregelen alvorens dit te verwijderen.

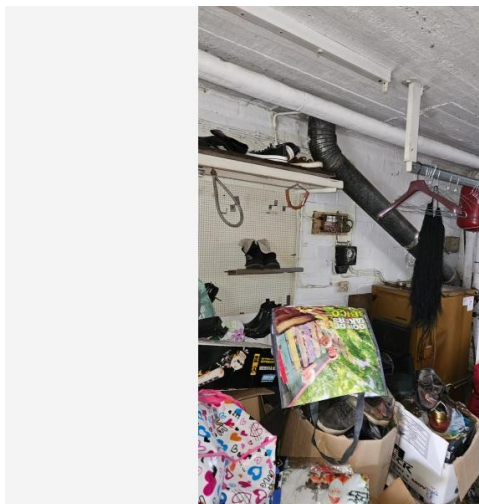
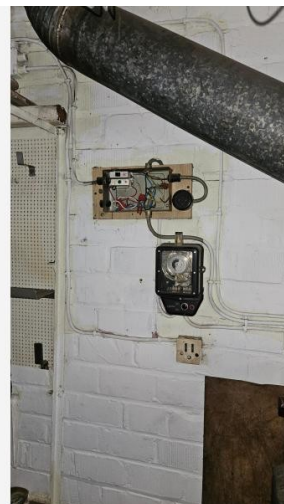
Eindbeoordeling materiaalrisico	Laag materiaalrisico en/of verlaagde kans op vezelvrijgave
---------------------------------	--

Gebondenheid	Categorie 1: hechtgebonden in oorsprong
Asbestsoort (vezeltype)	Alleen chrysotiel
Asbestconcentratie	Laag (< 50%)
Afschermingsgraad van het gehele materiaal	Geheel of deels (ook) vrij aan de binnenlucht
Toestand van het materiaal	Licht beschadigd, licht verweerd. Intact calciumsilicaatmateriaal of categorie III 'gebondenheid'

Beschrijving	elektriciteitstoebereiden garage
Omgeving	Binnen
Primaire drager	Binnenwand
Asbestmateriaal	Plaat, paneel, tablet - Type Bakeliet
Bindmiddel van asbestmateriaal	Kunststof of -hars
Gebondenheid op basis van bindmiddel	Hecht
Hoeveelheid (oppervlakte - dikte - aantal)	• 0,50 m ² - 1,00 cm - 1 stuk
Totaal volume	0,005 m ³
Eenvoudig bereikbaar	Ja
Bevestigingswijze	• Geschroefd
Identificatiemethode	Vaststelling zonder monsternamen
Destructieve handeling voor identificatie	Nee

Zorgvuldig beheren

- Verwijder dit asbestmateriaal zo snel mogelijk. Volg de toestand goed op.

- Eenvoudige handelingen: mag via doe-het-zelf of door werknemer(s) met opleidingsattest eenvoudige handelingen
eenvoudig bereikbaar en hechtgebonden, kans op stofvorming is heel klein

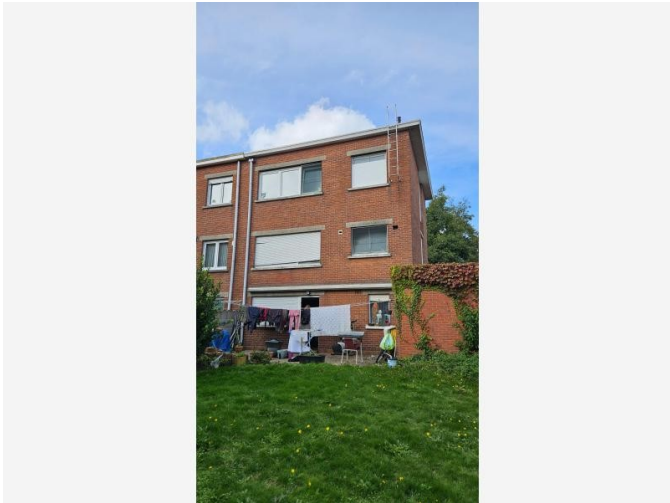
Situeringfoto

Permanente beperking

Reden: Het te onderzoeken materiaal situeert zich hoger dan 3,50 m te rekenen vanaf een veilige ondergrond

Uitleg van de asbestdeskundige: Het dak was onmogelijk te bereiken

(Asbest)materiaal	Dak- en gevelbekleding - Roofing
Karakterisatie	Asbest (verdacht)
Primaire drager	Plat dak

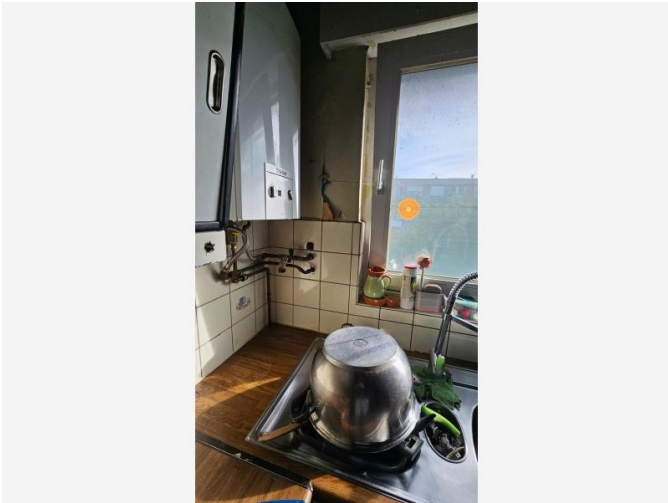
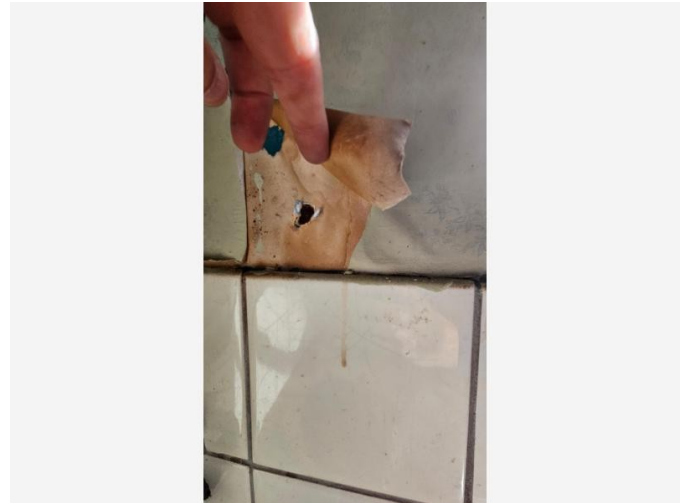
Fiche 5: Pleisterwerk wand

Geen asbest

#	Type	Referentie	Resultaat
5.1	Mengmonster	staal 001	Geen asbest

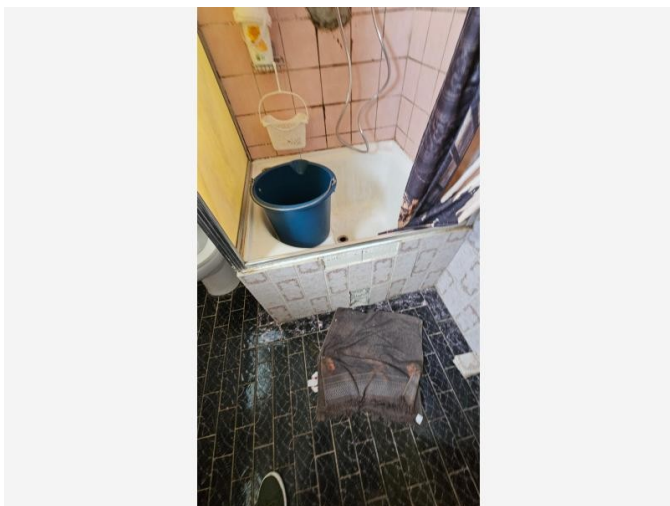
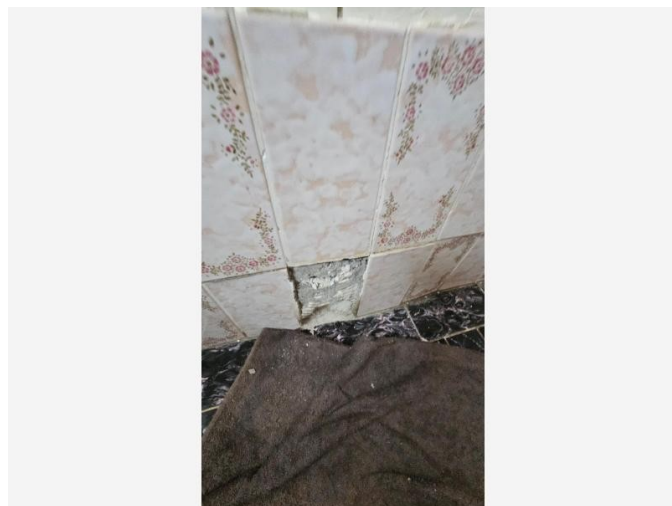
Geen asbest

#	Type	Referentie	Resultaat
6.1	Puntmonster	Staal 003	Geen asbest

Beschrijving	Tegellijm badkamer
Omgeving	Binnen
Primaire drager	Binnenwand
Bindmiddel van materiaal	Cement
Gebondenheid op basis van bindmiddel	Hecht
Hoeveelheid (gewicht - aantal)	<ul style="list-style-type: none">• 10,00 kg - 1 stuk
Totaal gewicht	10,00 kg
Identificatiemethode	Vaststelling met monstername
Destructieve handeling voor identificatie	Nee

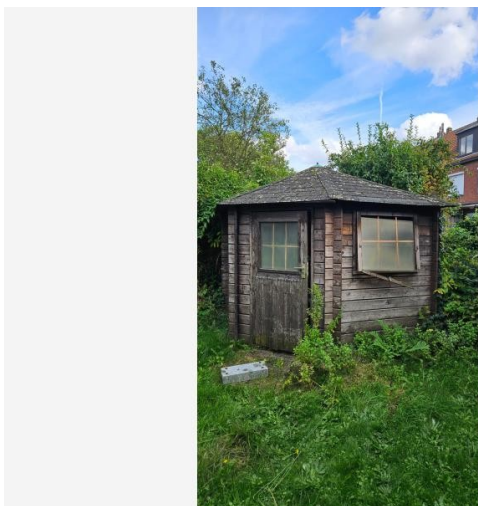
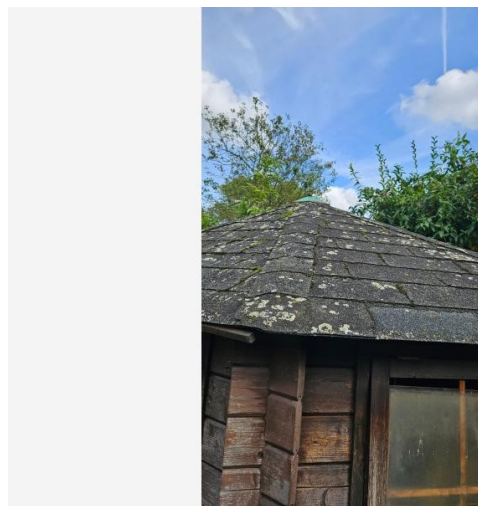
Fiche 7: Roofing tuinhuis

Geen asbest

#	Type	Referentie	Resultaat
7.1	Puntmonster	Staal 004	Geen asbest

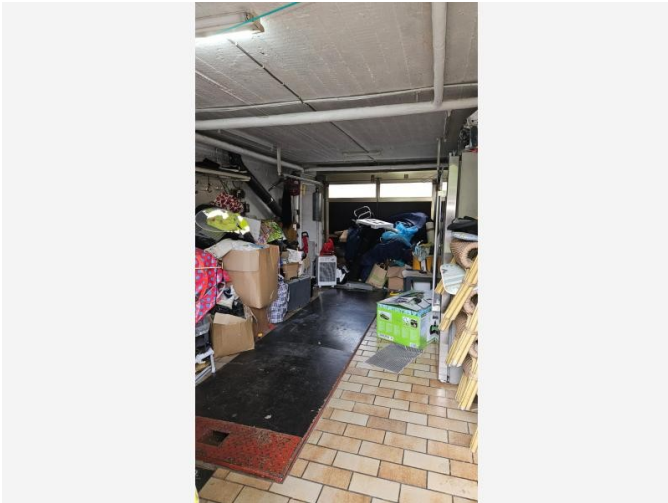
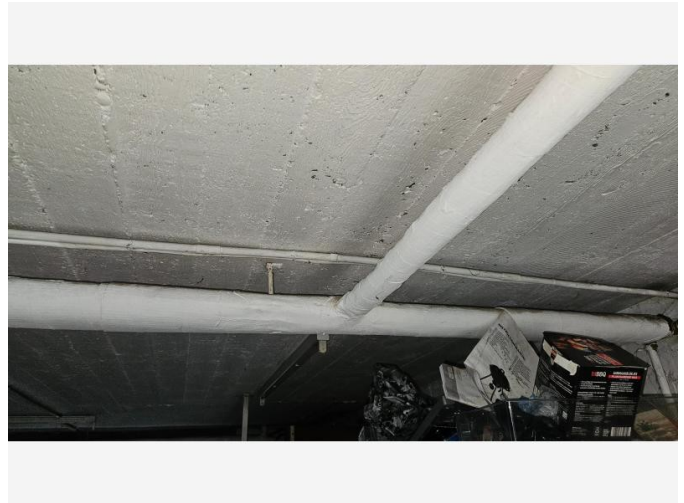
Fiche 8: leidingisolatie recht

Geen asbest

#	Type	Referentie	Resultaat
8.1	Puntmonster	Staal 008	Geen asbest

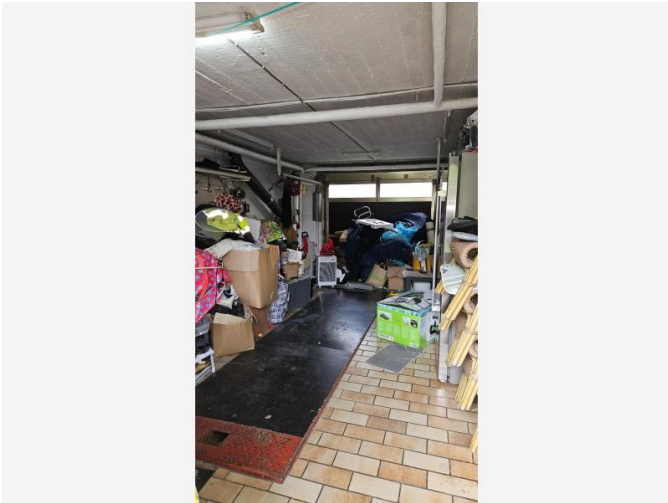
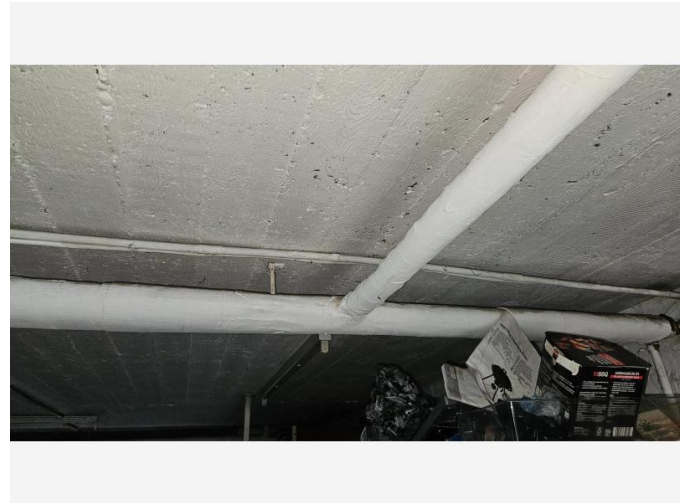
Fiche 9: leidingisolatie bocht

Geen asbest

#	Type	Referentie	Resultaat
9.1	Mengmonster	Staal 007	Geen asbest

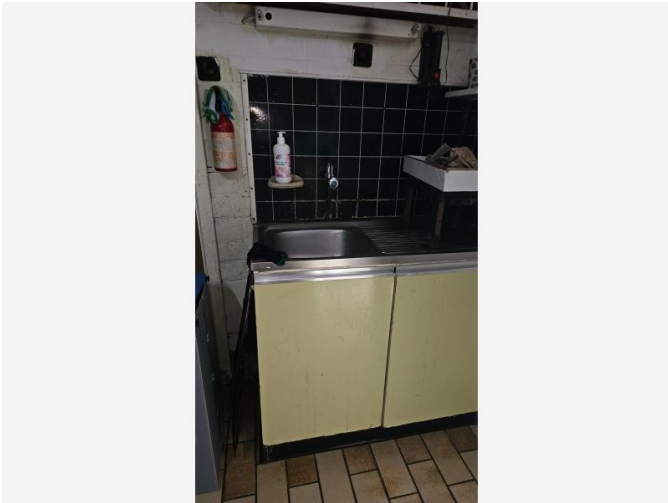
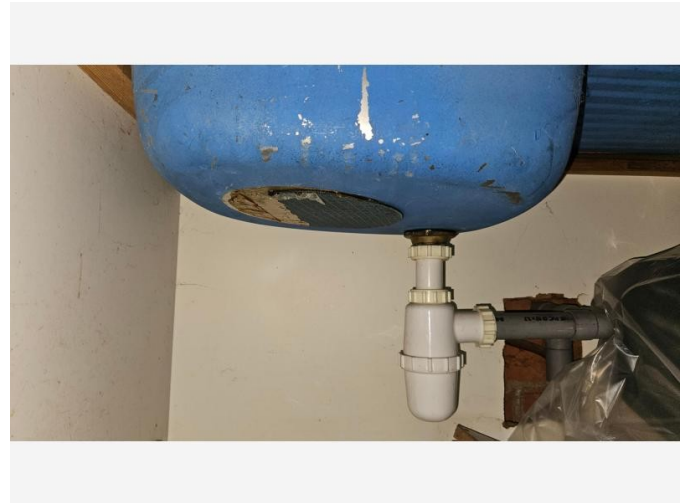
Fiche 10: Demplaag spoelbak

Geen asbest

#	Type	Referentie	Resultaat
10.1	Puntmonster	Staal 006	Geen asbest
