# Asbestinventarisatetest

Meerij 15, 9506 Geraardsbergen

Attestnummer : 20250116-000052.000

Uitgegeven op : 16.01.2025

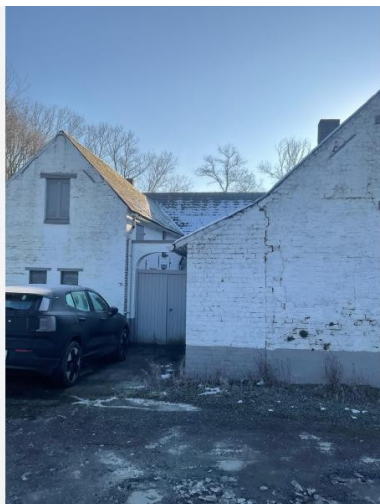
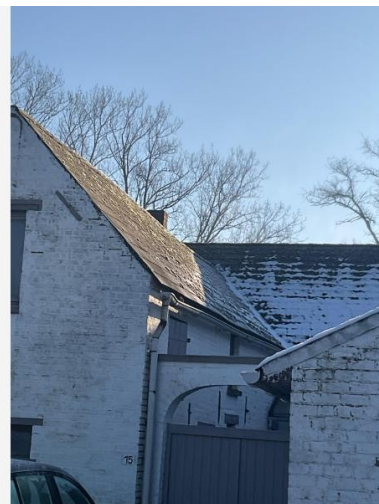
Het asbestmateriaal valt onder de mijlpaal van 2034.

Verwijderen

Eindbeoordeling materiaalrisico	Verhoogd materiaalrisico en/of verhoogde kans op vezelvrijgave
---------------------------------	--

Gebondenheid	Categorie 1: hechtgebonden in oorsprong
Asbestsoort (vezeltype)	Crocidoliet aanwezig
Asbestconcentratie	Laag (< 50%)
Afschermingsgraad van het gehele materiaal	Geheel of deels vrij aan de buitenlucht
Toestand van het materiaal	Matig beschadigd, matig verweerd

Beschrijving	leien dak
Omgeving	Buiten
Primaire drager	Schuin dak
Asbestmateriaal	Dak- en gevelbekleding - Lei, shingle
Bindmiddel van asbestmateriaal	Cement
Gebondenheid op basis van bindmiddel	Hecht
Hoeveelheid (oppervlakte - aantal)	<ul style="list-style-type: none"><li>• 80,00 m<sup>2</sup> - 1 stuk</li></ul>
Totale oppervlakte	80,00 m <sup>2</sup>
Eenvoudig bereikbaar	Ja
Bevestigingswijze	<ul style="list-style-type: none"><li>• Geschroefd</li><li>• Genageld, geniet</li></ul>
Identificatiemethode	Vaststelling zonder monstername
Destructieve handeling voor identificatie	Nee
Opmerking	Geschatte hoeveelheid

- Zorg voor een veilig beheer. Vermijd het beschadigen van het asbestmateriaal. Controleer de toestand jaarlijks op wijzigingen.
- Hemelwater dat afspoelt van asbestcement daken of gevels kan asbestdeeltjes bevatten. Gebruik het enkel voor gesloten circuits (bv. spoelen toiletten). Reinig na het vervangen van het dak of de gevel de dakgoten en regenwaterput of -ton om asbesthoudend sediment of slib te verwijderen

- Eenvoudige handelingen: mag via doe-het-zelf of door werknemer(s) met opleidingsattest eenvoudige handelingen  
Te verwijderen in 1 geheel zonder breken en kappen.

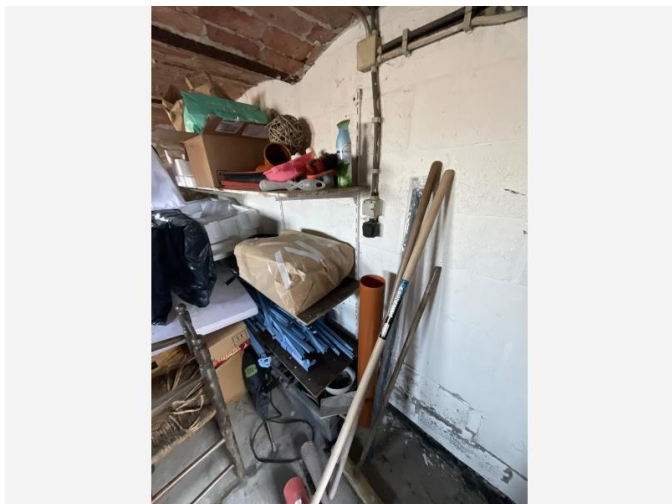
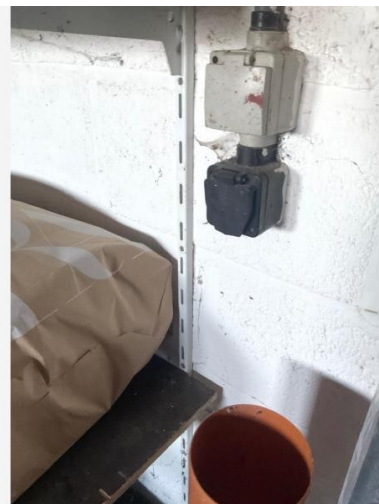
Het asbestmateriaal valt onder de mijlpaal van 2040.

Zorgvuldig beheren

Eindbeoordeling materiaalrisico	Laag materiaalrisico en/of verlaagde kans op vezelvrijgave
---------------------------------	--

Gebondenheid	Categorie 1: hechtgebonden in oorsprong
Asbestsoort (vezeltype)	Crocidoliet aanwezig
Asbestconcentratie	Laag (< 50%)
Afschermingsgraad van het gehele materiaal	Geheel of deels (ook) vrij aan de binnenlucht
Toestand van het materiaal	Onbeschadigd, niet verweerd

Beschrijving	Bakeliet schakelaar en stopcontact
Omgeving	Binnen
Primaire drager	Communicatie en elektrische infrastructuur en uitrusting
Asbestmateriaal	Plaat, paneel, tablet - Type Bakeliet
Bindmiddel van asbestmateriaal	Kunststof of -hars
Gebondenheid op basis van bindmiddel	Hecht
Hoeveelheid (oppervlakte - dikte - aantal)	• 0,59 m <sup>2</sup> - 0,30 cm - 1 stuk
Totaal volume	0,002 m <sup>3</sup>
Eenvoudig bereikbaar	Ja
Bevestigingswijze	• Onbekend
Identificatiemethode	Vaststelling zonder monstername
Destructieve handeling voor identificatie	Nee
Opmerking	Geschatte hoeveelheid

- Zorg voor een veilig beheer. Vermijd het beschadigen van het asbestmateriaal. Controleer de toestand jaarlijks op wijzigingen.

- Eenvoudige handelingen: mag via doe-het-zelf of door werknemer(s) met opleidingsattest eenvoudige handelingen  
Bakeliet schakelaars en stopcontacten zijn eenvoudig los te schroeven en zo te verwijderen. Voorkom dat de toepassing gebroken wordt tijdens de verwijdering ervan. De toepassing in een daarvoor voorziene zak naar het containerpark brengen.

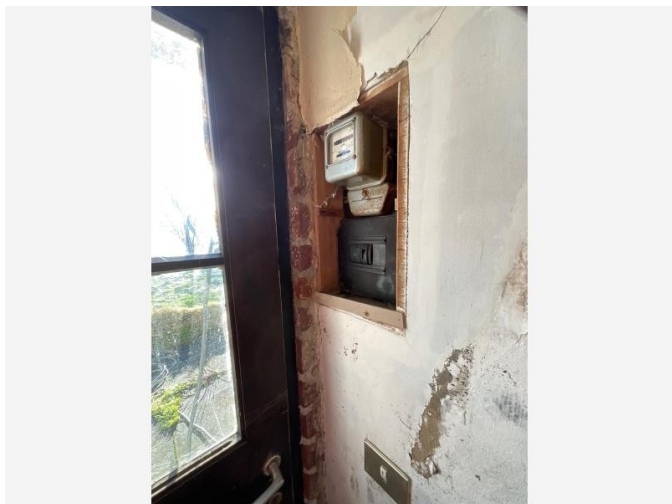
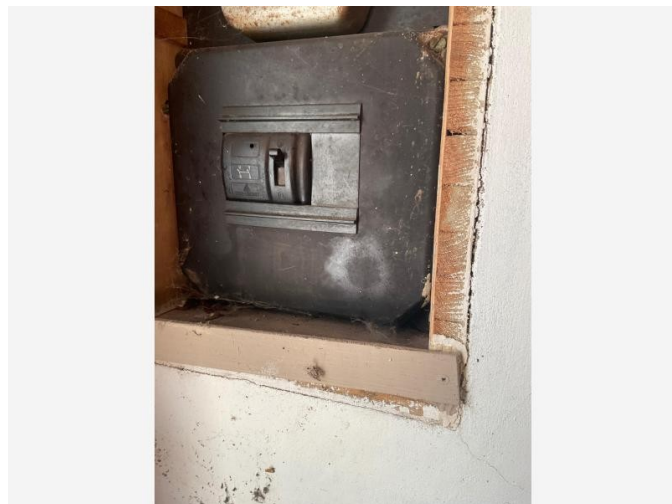
Het asbestmateriaal valt onder de mijlpaal van 2040.

Zorgvuldig beheren

Eindbeoordeling materiaalrisico	Laag materiaalrisico en/of verlaagde kans op vezelvrijgave
---------------------------------	--

Gebondenheid	Categorie 1: hechtgebonden in oorsprong
Asbestsoort (vezeltype)	Crocidoliet aanwezig
Asbestconcentratie	Laag (< 50%)
Afschermingsgraad van het gehele materiaal	Geheel of deels (ook) vrij aan de binnenlucht
Toestand van het materiaal	Onbeschadigd, niet verweerd

Beschrijving	bakeliet zekeringkast
Omgeving	Binnen
Primaire drager	Communicatie en elektrische infrastructuur en uitrusting
Asbestmateriaal	Plaat, paneel, tablet - Type Bakeliet
Bindmiddel van asbestmateriaal	Kunststof of -hars
Gebondenheid op basis van bindmiddel	Hecht
Hoeveelheid (oppervlakte - dikte - aantal)	• 0,50 m <sup>2</sup> - 0,30 cm - 1 stuk
Totaal volume	0,002 m <sup>3</sup>
Eenvoudig bereikbaar	Ja
Bevestigingswijze	• Geschroefd
Identificatiemethode	Vaststelling zonder monstername
Destructieve handeling voor identificatie	Nee
Opmerking	Geschatte hoeveelheid

- Zorg voor een veilig beheer. Vermijd het beschadigen van het asbestmateriaal. Controleer de toestand jaarlijks op wijzigingen.

- Eenvoudige handelingen: mag via doe-het-zelf of door werknemer(s) met opleidingsattest eenvoudige handelingen  
Bakeliet zekeringkasten dienen door de bevoegde instanties verwijderd te worden.

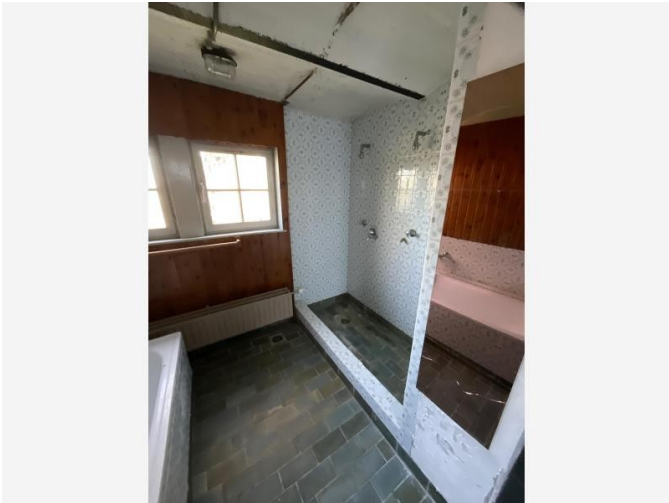
Vrije foto

Achter de tegels bevindt zich faiancelijm. Deze moet volgens het IP verplicht bemonsterd worden. Tijdens de inspectie heeft de inspecteur geen faiancelijm aangetroffen, maar heeft hij wel een sterk vermoeden dat zich deze achter de tegels bevindt. Let op bij werken aan deze plaatsen. Faiancelijm kon vroeger asbesthoudend zijn. Een bijkomend onderzoek is aangeraden indien er werken gepland zijn.

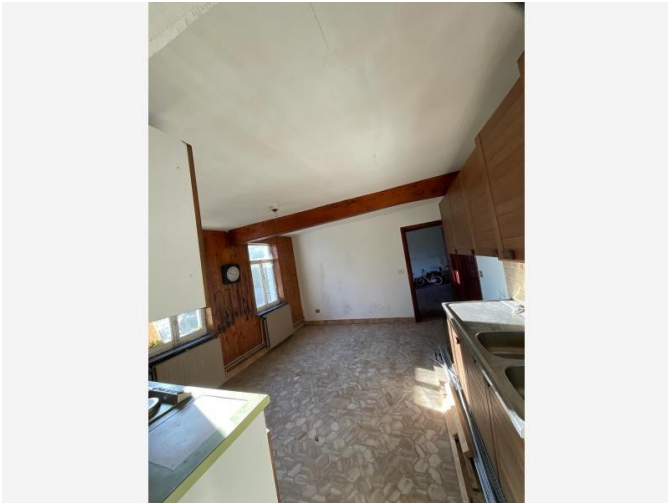
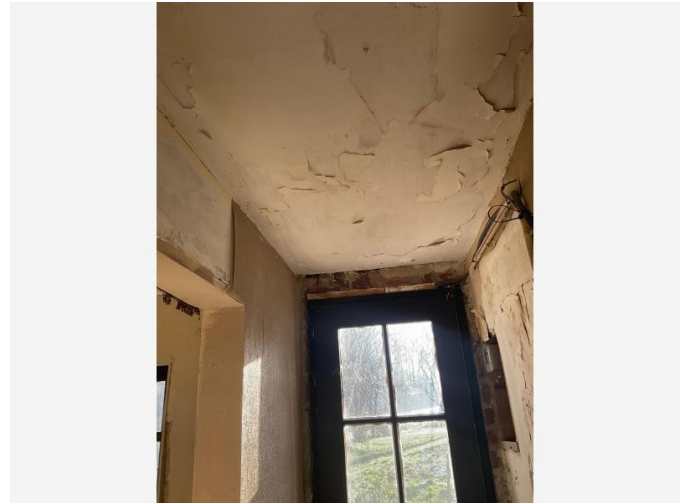
## Fiche 5: pleisterwerk plafond

Geen asbest

#	Type	Referentie	Resultaat
5.1	Mengmonster	mm02	Geen asbest

Beschrijving	pleisterwerk plafond
Omgeving	Binnen
Primaire drager	Plafond
Bindmiddel van materiaal	Gips - kalk
Gebondenheid op basis van bindmiddel	Niet-hechtgebonden
Hoeveelheid (oppervlakte - dikte - aantal)	• 119,91 m <sup>2</sup> - 1,00 cm - 1 stuk
Totaal volume	1,199 m <sup>3</sup>
Identificatiemethode	Vaststelling met monsternamen
Destructieve handeling voor identificatie	Nee
Opmerking	Geschatte hoeveelheid Geen pleisterwerk stookruimte

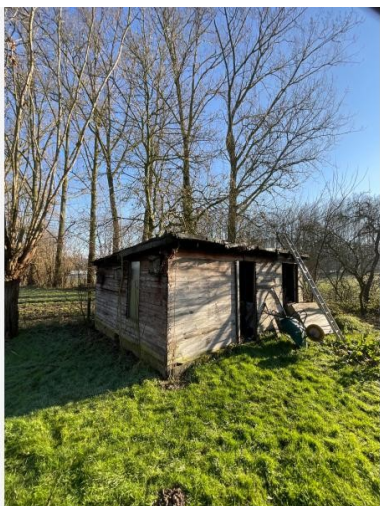
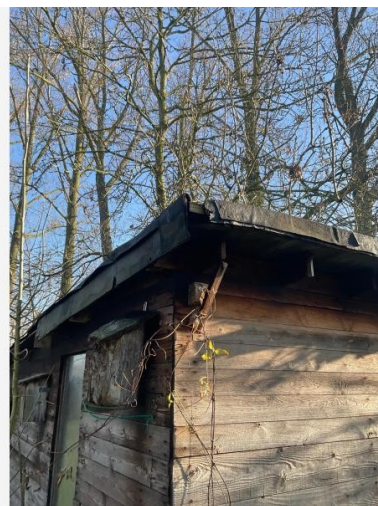
Geen asbest

#	Type	Referentie	Resultaat
6.1	Puntmonster	mm03	Geen asbest

Beschrijving	roofing dak
Omgeving	Buiten
Primaire drager	Plat dak
Bindmiddel van materiaal	Bitumen (roofing, teer, asfalt)
Gebondenheid op basis van bindmiddel	Hecht
Hoeveelheid (oppervlakte - aantal)	• 35,01 m <sup>2</sup> - 1 stuk
Totale oppervlakte	35,01 m <sup>2</sup>
Identificatiemethode	Vaststelling met monsternamen
Destructieve handeling voor identificatie	Nee
Opmerking	Geschatte hoeveelheid

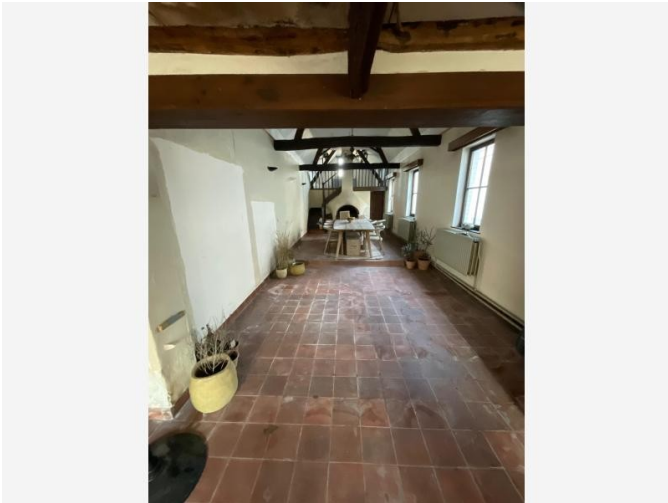
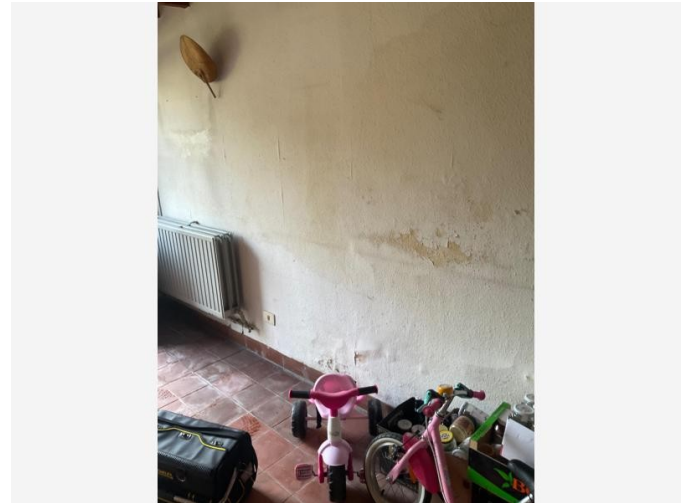
## Fiche 7: pleisterwerk wanden

Geen asbest

#	Type	Referentie	Resultaat
7.1	Mengmonster	mm01	Geen asbest

Beschrijving	pleisterwerk wanden
Omgeving	Binnen
Primaire drager	Binnenwand
Bindmiddel van materiaal	Gips - kalk
Gebondenheid op basis van bindmiddel	Niet-hechtgebonden
Hoeveelheid (oppervlakte - dikte - aantal)	• 115,00 m <sup>2</sup> - 1,00 cm - 1 stuk
Totaal volume	1,15 m <sup>3</sup>
Identificatiemethode	Vaststelling met monstername
Destructieve handeling voor identificatie	Nee
Opmerking	Geschatte hoeveelheid
