# Asbestinventarisatetest

Eikenlaan 23, 1740 Ternat

Attestnummer : 20250109-000236.000

Uitgegeven op : 09.01.2025

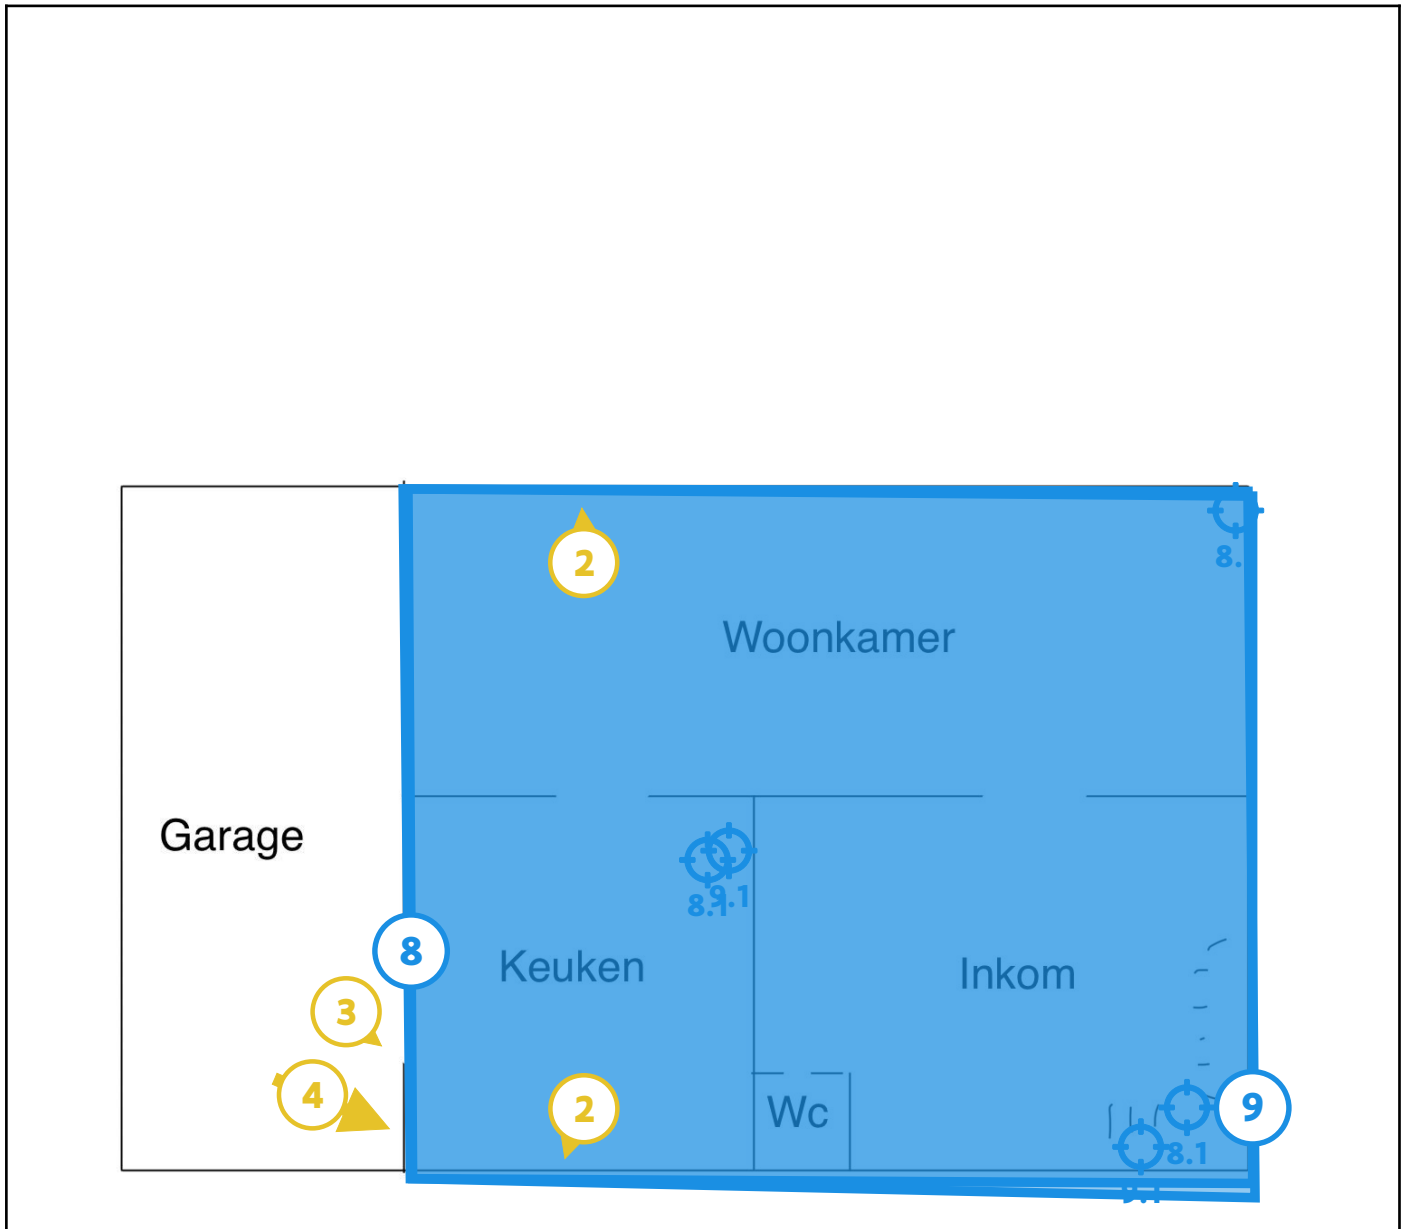
# Plan 1.1: grondplan

Beschrijving	Type	Actie
2. Vensterbanken binnen	Asbestmateriaal	Zorgvuldig beheren
3. Vloerdorpel	Asbestmateriaal	Zorgvuldig beheren
4. Bakeliet	Asbestmateriaal	Zorgvuldig beheren
8. Pleister plafond	Geen asbest	-

8.1 Code: 002	Mengmonster	-
9. Pleister muren	Geen asbest	-
9.1 Code: 001	Mengmonster	-

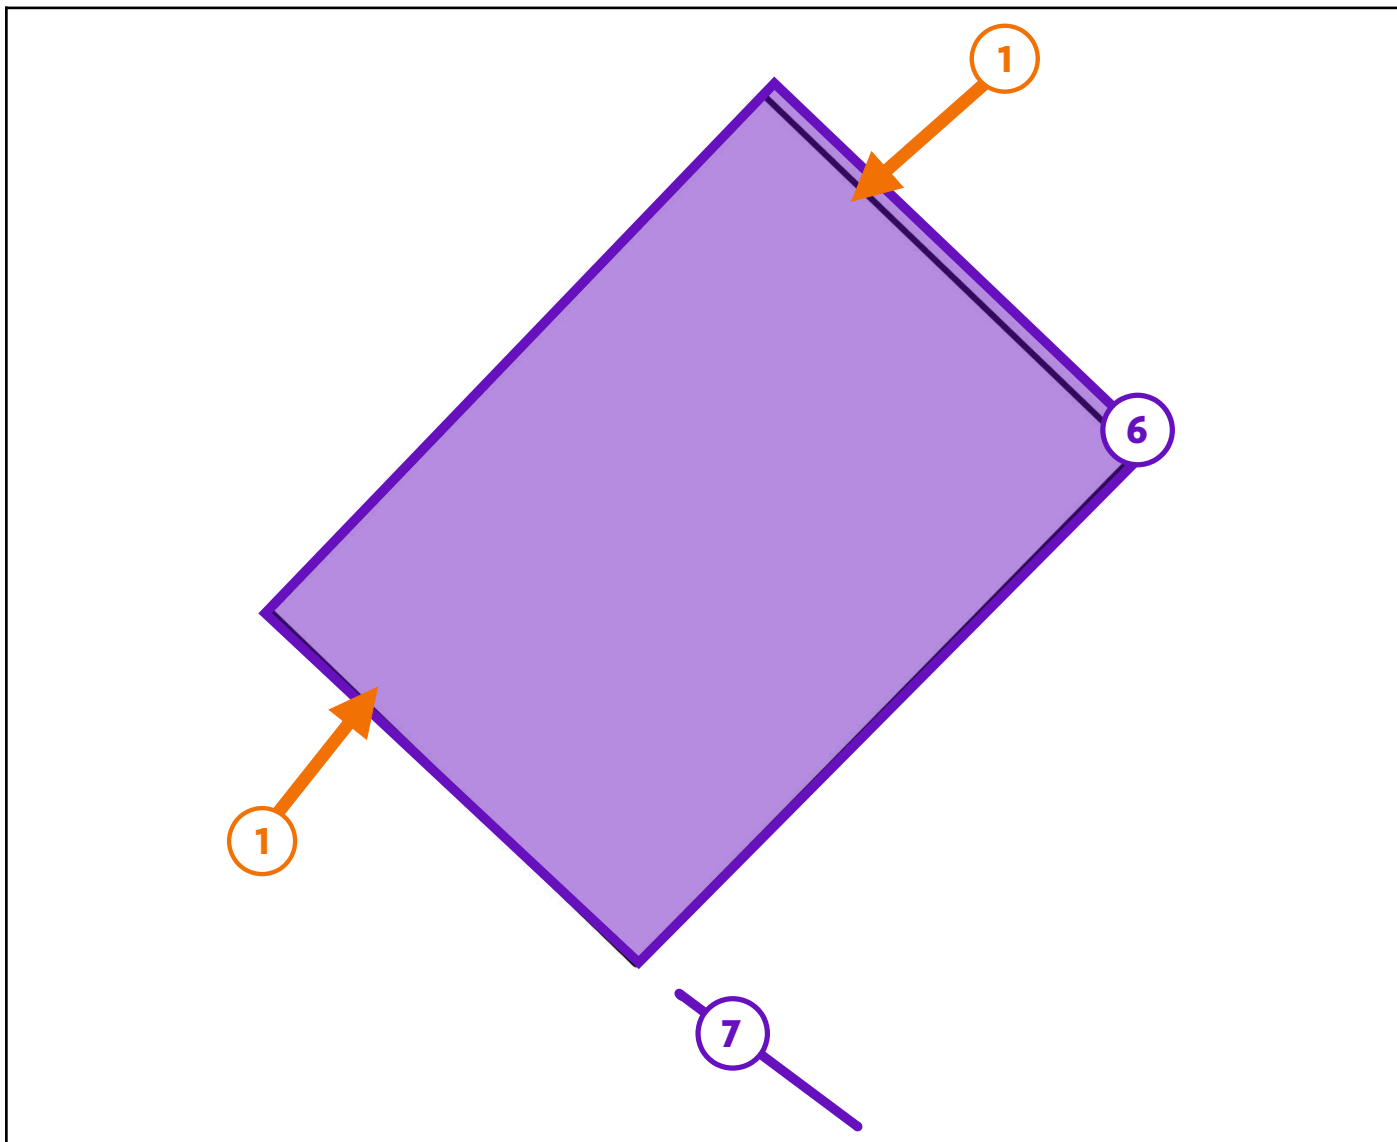
## Plan 1.5: Hoofdgebouw plan

Beschrijving	Type	Actie
1. Vensterbanken buiten	Asbestmateriaal	<a href="#">Verwijderen</a>
6. Onderdak	Advies	-
7. Deksteen	Advies	-

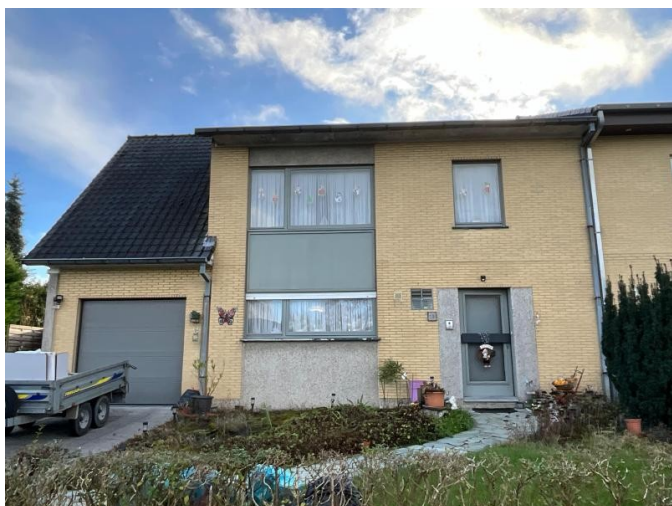
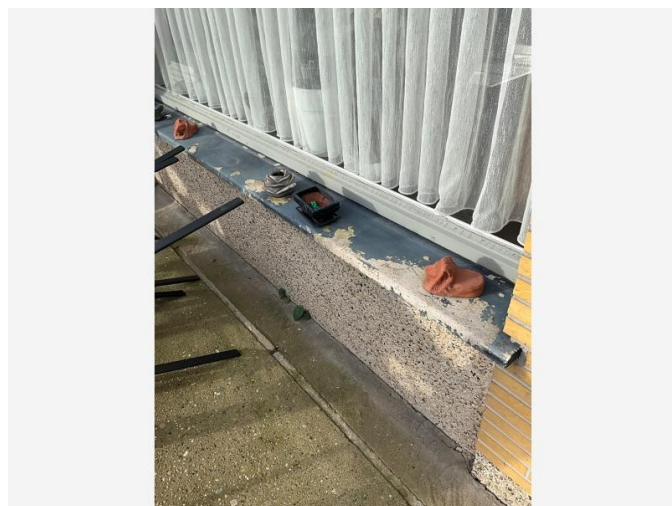
Eindbeoordeling materiaalrisico	Verhoogd materiaalrisico en/of verhoogde kans op vezelvrijgave
---------------------------------	--

Gebondenheid	Categorie 1: hechtgebonden in oorsprong
Asbestsoort (vezeltype)	Crocidoliet aanwezig
Asbestconcentratie	Laag (< 50%)
Afschermingsgraad van het gehele materiaal	Geheel of deels vrij aan de buitenlucht
Toestand van het materiaal	Matig beschadigd, matig verweerd

Beschrijving	Vensterbanken buiten
Omgeving	Buiten
Primaire drager	Wand buitenschil
Asbestmateriaal	Plaat, paneel, tablet - Hol
Bindmiddel van asbestmateriaal	Cement
Gebondenheid op basis van bindmiddel	Hecht
Hoeveelheid (oppervlakte - dikte - aantal)	• 1,00 m <sup>2</sup> - 2,00 cm - 1 stuk
Totaal volume	0,02 m <sup>3</sup>
Eenvoudig bereikbaar	Ja
Bevestigingswijze	• Verlijmd, ingegoten, versmeerd
Identificatiemethode	Vaststelling zonder monsternamen
Destructieve handeling voor identificatie	Nee

Verwijderen

- Zorg voor een veilig beheer. Vermijd het beschadigen van het asbestmateriaal. Controleer de toestand jaarlijks op wijzigingen.

- Eenvoudige handelingen: enkel door erkend asbestverwijderaar  
Kans op vezelvrijgave bij verwijdering is groot

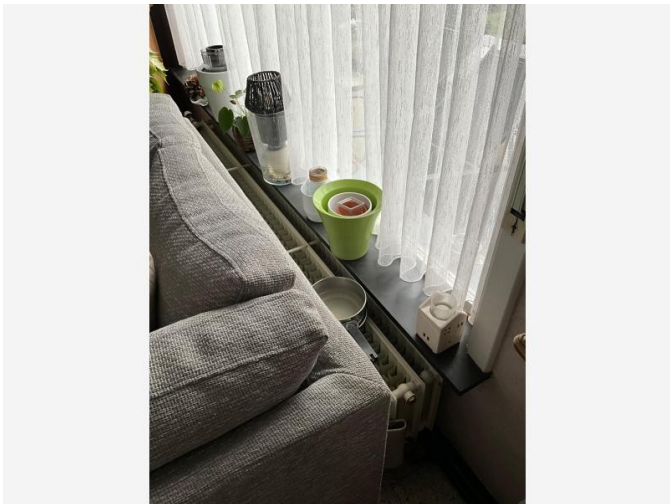
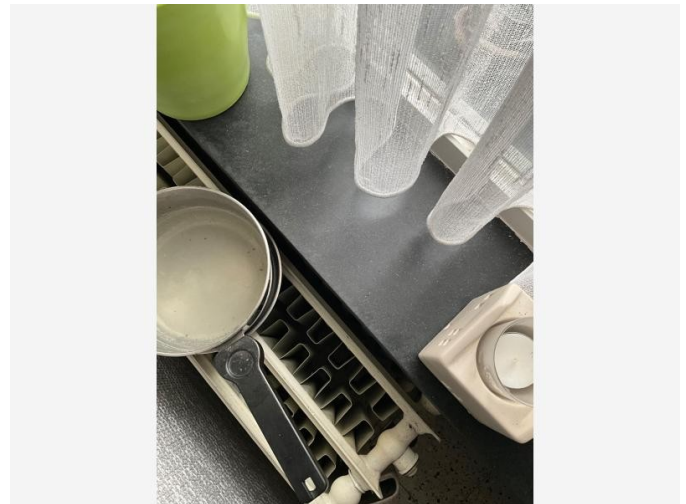
Eindbeoordeling materiaalrisico	Laag materiaalrisico en/of verlaagde kans op vezelvrijgave
---------------------------------	--

Gebondenheid	Categorie 1: hechtgebonden in oorsprong
Asbestsoort (vezeltype)	Alleen chrysotiel
Asbestconcentratie	Laag (< 50%)
Afschermingsgraad van het gehele materiaal	Geheel of deels (ook) vrij aan binnenluchtstromen
Toestand van het materiaal	Licht beschadigd, licht verweerd. Intact calciumsilicaatmateriaal of categorie III 'gebondenheid'

Beschrijving	Vensterbanken binnen
Omgeving	Binnen
Primaire drager	Binnenwand
Asbestmateriaal	Plaat, paneel, tablet - Type Massal
Bindmiddel van asbestmateriaal	Cement
Gebondenheid op basis van bindmiddel	Hecht
Hoeveelheid (oppervlakte - dikte - aantal)	• 2,00 m <sup>2</sup> - 1,00 cm - 1 stuk
Totaal volume	0,02 m <sup>3</sup>
Eenvoudig bereikbaar	Ja
Bevestigingswijze	• Verlijmd, ingegoten, versmeerd
Identificatiemethode	Vaststelling zonder monsternamen
Destructieve handeling voor identificatie	Nee

Zorgvuldig beheren

- Zorg voor een veilig beheer. Vermijd het beschadigen van het asbestmateriaal. Controleer de toestand jaarlijks op wijzigingen.

- Eenvoudige handelingen: enkel door erkend asbestverwijderaar  
Kans op vezelvrijgave bij verwijdering is groot

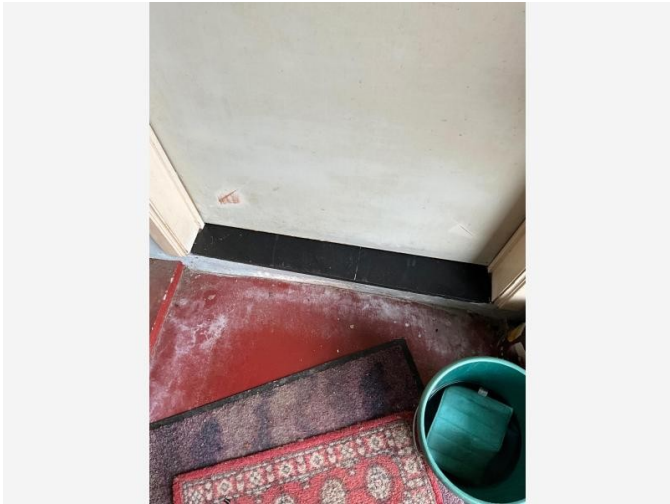
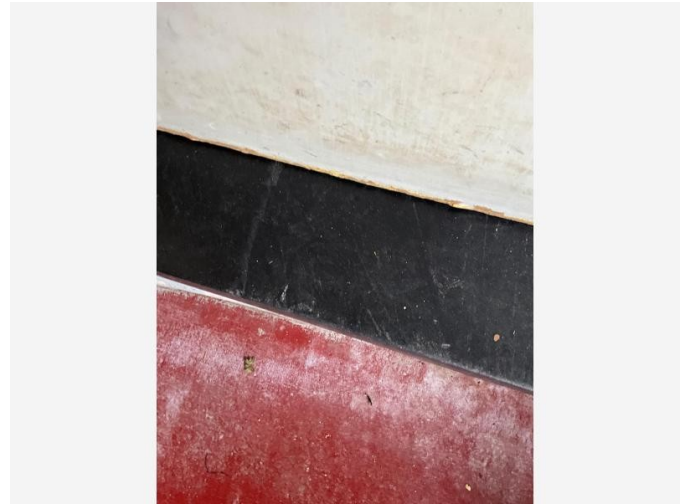
Eindbeoordeling materiaalrisico	Laag materiaalrisico en/of verlaagde kans op vezelvrijgave
---------------------------------	--

Gebondenheid	Categorie 1: hechtgebonden in oorsprong
Asbestsoort (vezeltype)	Alleen chrysotiel
Asbestconcentratie	Laag (< 50%)
Afschermingsgraad van het gehele materiaal	Geheel of deels (ook) vrij aan de binnenlucht
Toestand van het materiaal	Licht beschadigd, licht verweerd. Intact calciumsilicaatmateriaal of categorie III 'gebondenheid'

Beschrijving	Vloerdorpel
Omgeving	Binnen
Primaire drager	Vloer
Asbestmateriaal	Plaat, paneel, tablet - Type Massal
Bindmiddel van asbestmateriaal	Cement
Gebondenheid op basis van bindmiddel	Hecht
Hoeveelheid (oppervlakte - dikte - aantal)	• 0,30 m <sup>2</sup> - 1,00 cm - 1 stuk
Totaal volume	0,003 m <sup>3</sup>
Eenvoudig bereikbaar	Ja
Bevestigingswijze	• Verlijmd, ingegoten, versmeerd
Identificatiemethode	Vaststelling zonder monstername
Destructieve handeling voor identificatie	Nee

Zorgvuldig beheren

- Zorg voor een veilig beheer. Vermijd het beschadigen van het asbestmateriaal. Controleer de toestand jaarlijks op wijzigingen.

- Eenvoudige handelingen: enkel door erkend asbestverwijderaar  
Kans op vezelvrijgave bij verwijdering is groot

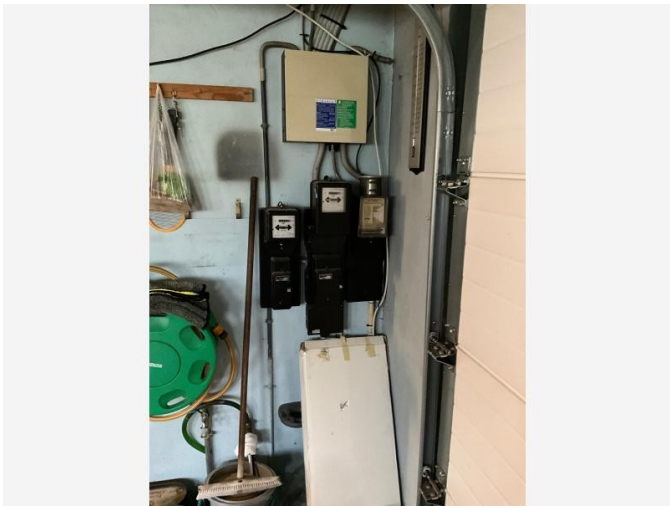
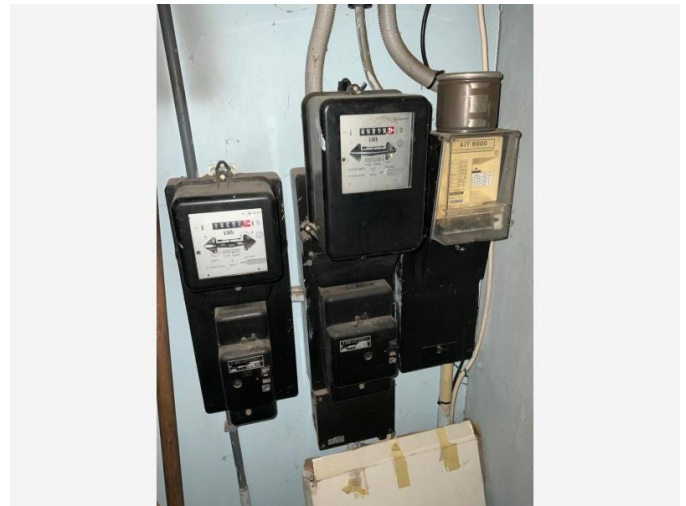
Eindbeoordeling materiaalrisico	Laag materiaalrisico en/of verlaagde kans op vezelvrijgave
---------------------------------	--

Gebondenheid	Categorie 1: hechtgebonden in oorsprong
Asbestsoort (vezeltype)	Crocidoliet aanwezig
Asbestconcentratie	Laag (< 50%)
Afschermingsgraad van het gehele materiaal	Geheel of deels (ook) vrij aan de binnenlucht
Toestand van het materiaal	Onbeschadigd, niet verweerd

Beschrijving	Bakeliet
Omgeving	Binnen
Primaire drager	Communicatie en elektrische infrastructuur en uitrusting
Asbestmateriaal	Plaat, paneel, tablet - Type Bakeliet
Bindmiddel van asbestmateriaal	Kunststof of -hars
Gebondenheid op basis van bindmiddel	Hecht
Hoeveelheid (oppervlakte - dikte - aantal)	• 0,70 m <sup>2</sup> - 1,00 cm - 1 stuk
Totaal volume	0,007 m <sup>3</sup>
Eenvoudig bereikbaar	Ja
Bevestigingswijze	• Geschroefd
Identificatiemethode	Vaststelling zonder monstername
Destructieve handeling voor identificatie	Nee

Zorgvuldig beheren

- Zorg voor een veilig beheer. Vermijd het beschadigen van het asbestmateriaal. Controleer de toestand jaarlijks op wijzigingen.

- Eenvoudige handelingen: mag via doe-het-zelf of door werknemer(s) met opleidingsattest eenvoudige handelingen  
contacteer fluvius om dit te vervangen

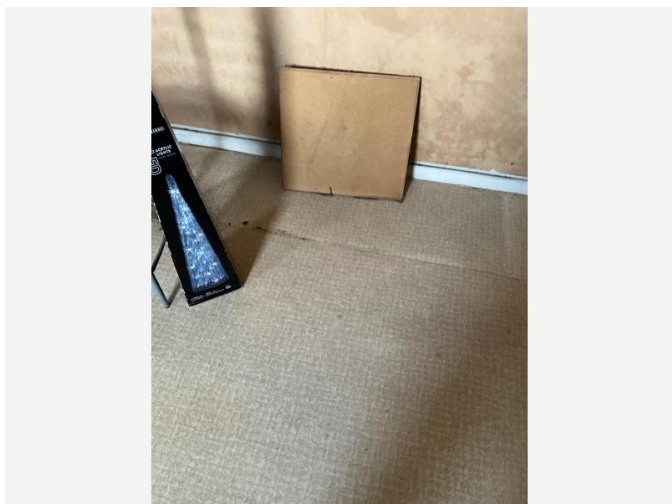
Is niet asbestverdacht

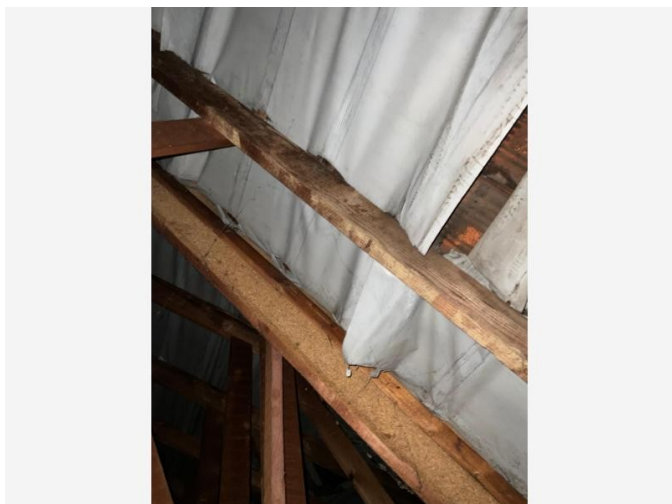
Geen asbestverdachte platen waargenomen

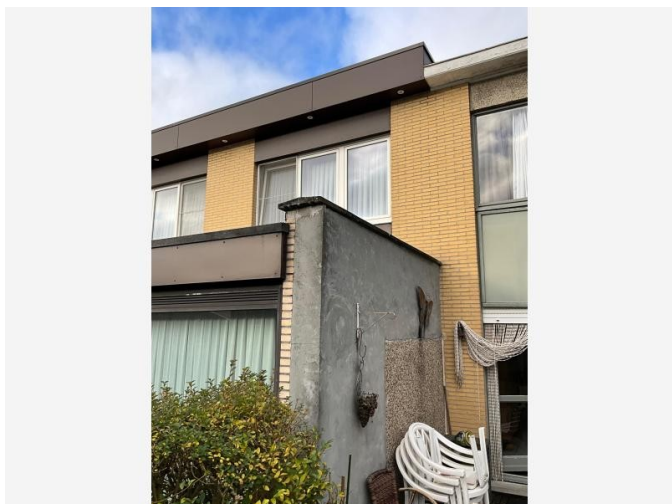
Scheidingswand buur

Materiaal is asbestverdacht

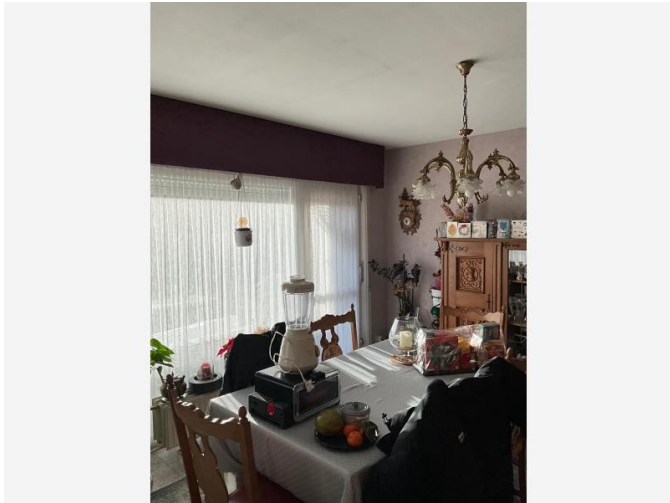
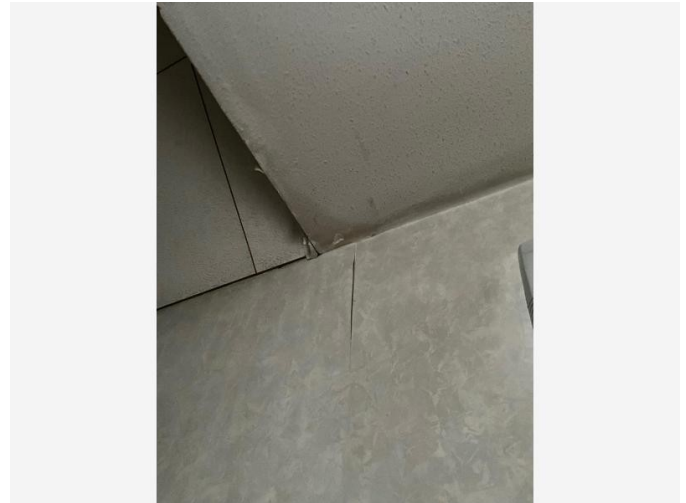
## Fiche 8: Pleister plafond

Geen asbest

#	Type	Referentie	Resultaat
8.1	Mengmonster	002	Geen asbest

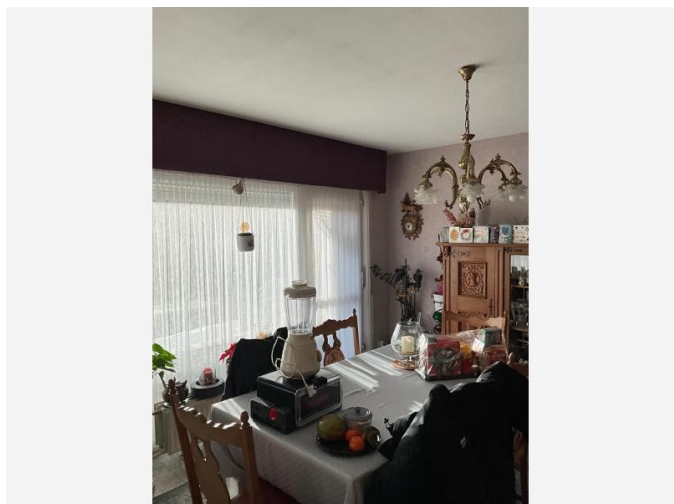
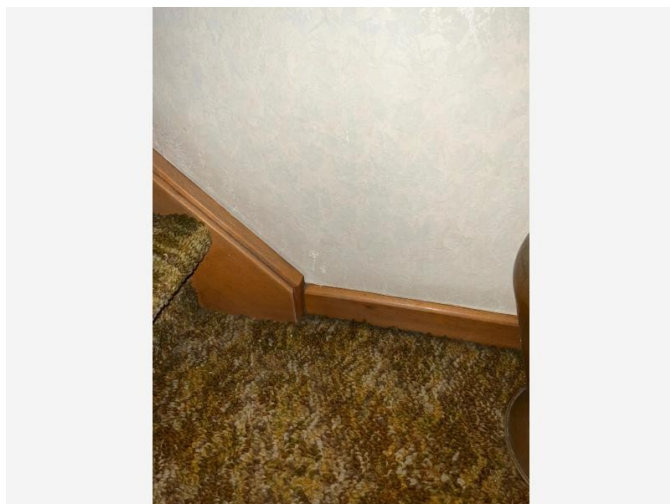
## Fiche 9: Pleister muren

Geen asbest

#	Type	Referentie	Resultaat
9.1	Mengmonster	001	Geen asbest
