Asbestinventarisatetest

Oostmeersdreef 106, 9800 Deinze

Attestnummer : 20250106-000458.000

Uitgegeven op : 06.01.2025

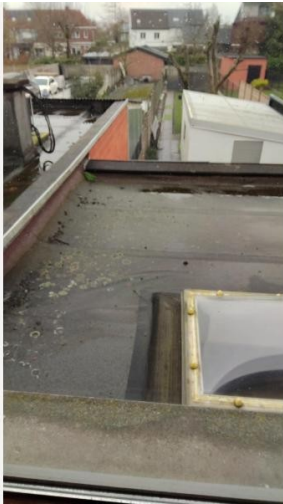
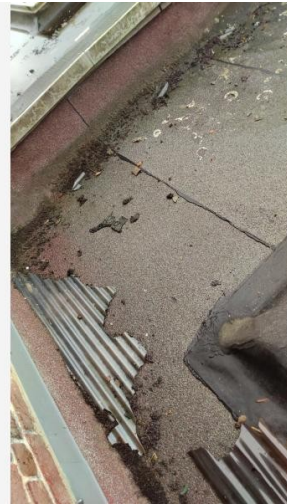
Het asbestmateriaal valt onder de mijlpaal van 2040.

| Eindbeoordeling materiaalrisico | Laag materiaalrisico en/of verlaagde kans op vezelvrijgave |

| Toestand van het materiaal | Licht beschadigd, licht verweerd. Intact calciumsilicaatmateriaal of categorie III 'gebondenheid' |

| Beschrijving | Roofing plat dak |
| Opmerking | <p>Deze oppervlakte, volumes en gewichten zijn niet gemeten, maar geschat op basis van een benadering van de aanwezige roofing (de opgegeven hoeveelheden mogen niet gebruikt worden als maatstaf voor heffingen). Om gevolgschade en lekkages te voorkomen en niet destructief te werk te gaan, is alleen de toplaag bemonsterd. We kunnen geen uitspraak doen over de onderliggende lagen. Bij renovatie of sloop dient er een destructief onderzoek uitgevoerd te worden van de roofing.</p> |

- Zorg voor een veilig beheer. Vermijd het beschadigen van het asbestmateriaal. Controleer de toestand jaarlijks op wijzigingen.
- Voer bijkomende staalname(s) uit.

- Eenvoudige handelingen: mag via doe-het-zelf of door werknemer(s) met opleidingsattest eenvoudige handelingen
Mag via doe het zelf mits bijkomende maatregelen

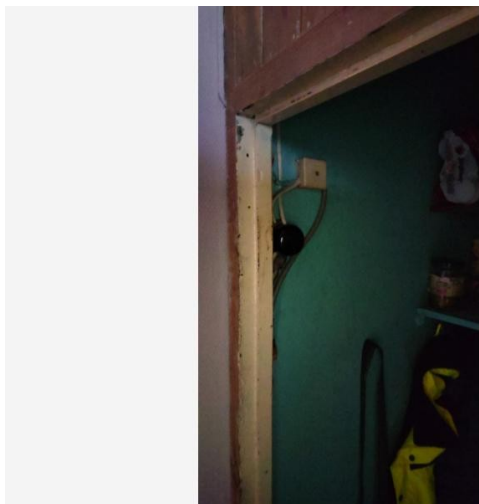
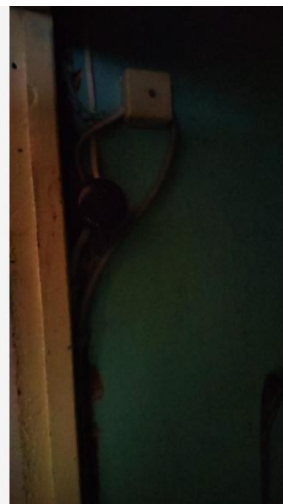
Het asbestmateriaal valt onder de mijlpaal van 2040.

| Eindbeoordeling materiaalrisico | Laag materiaalrisico en/of verlaagde kans op vezelvrijgave |

| Toestand van het materiaal | Onbeschadigd, niet verweerd |

| Beschrijving | Bakeliet schakelaar(s) hoeveelheden |
| Opmerking | <p>Deze oppervlakte werd niet gemeten, maar geschat op basis van een benadering voor alle aanwezige schakelaars. Deze schatting mag niet worden gebruikt als maatstaf voor heffingen. Als deskundige hebben wij geverifieerd dat het materiaal inderdaad bakeliet betreft en geen harde PVC. Bakeliet wordt door ons beschouwd als een asbestverdachte toepassing, aangezien het in veel gevallen asbesthoudend is. We hebben echter geen staalname uitgevoerd om de functionaliteit van de schakelaars niet in gevaar te brengen.</p> |

- Zorg voor een veilig beheer. Vermijd het beschadigen van het asbestmateriaal. Controleer de toestand jaarlijks op wijzigingen.
- Voer bijkomende staalname(s) uit.

- Eenvoudige handelingen: mag via doe-het-zelf of door werknemer(s) met opleidingsattest eenvoudige handelingen
Raadpleeg de actuele wetgeving op de website van OVAM. Onder strikte voorwaarden kan het eventueel toegestaan zijn om deze toepassing zelf te verwijderen. Bij twijfel wordt echter sterk aangeraden om een erkende asbestverwijderaar te raadplegen. Zorg er bovendien voor dat u zich goed informeert via de websites van OVAM en andere officiële bronnen over de vereiste persoonlijke beschermingsmaatregelen en de richtlijnen voor het veilig verwijderen van asbest.

Houd er rekening mee dat deze toepassingen vaak onder spanning staan. Het is daarom aan te raden om ook een elektricien te raadplegen, aangezien het werken aan of verwijderen van deze toepassingen specifieke technische kennis vereist.

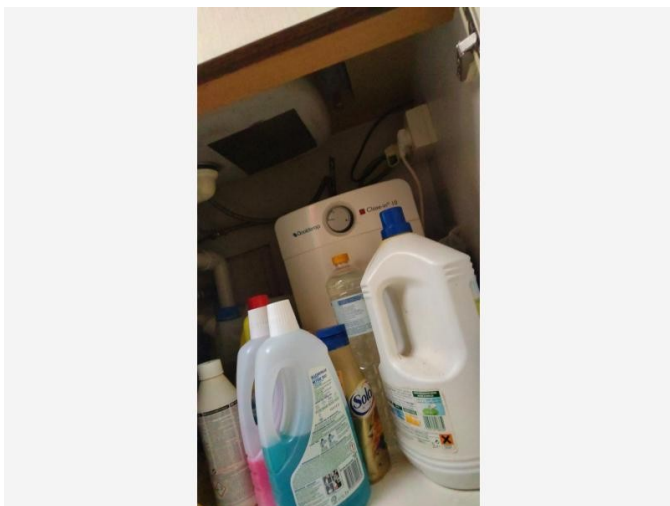
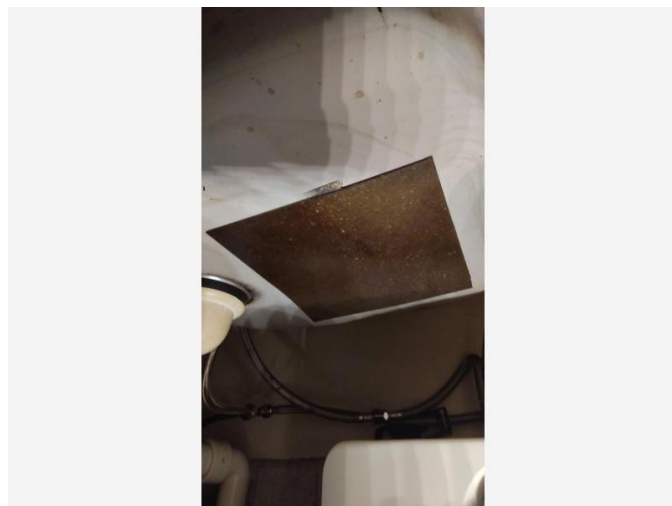
Geen asbest

| # | Type | Referentie | Resultaat |
|---|---|---|---|
| 5.1 | Puntmonster | M03 | Geen asbest |

| Beschrijving | antidreun |

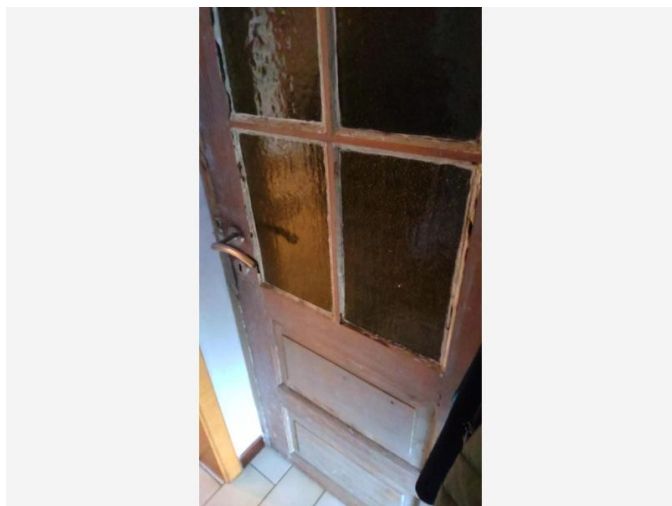
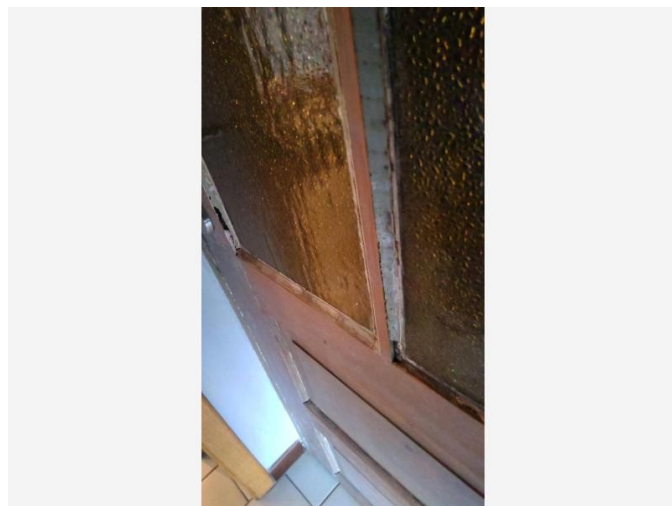
Geen asbest

| # | Type | Referentie | Resultaat |
|---|---|---|---|
| 7.1 | Puntmonster | M02 | Geen asbest |

| Beschrijving | Mastiek |
