# Asbestinventarisatetest

Puinstraat 62, 9000 Gent

Attestnummer : 20250110-000314.000

Uitgegeven op : 10.01.2025

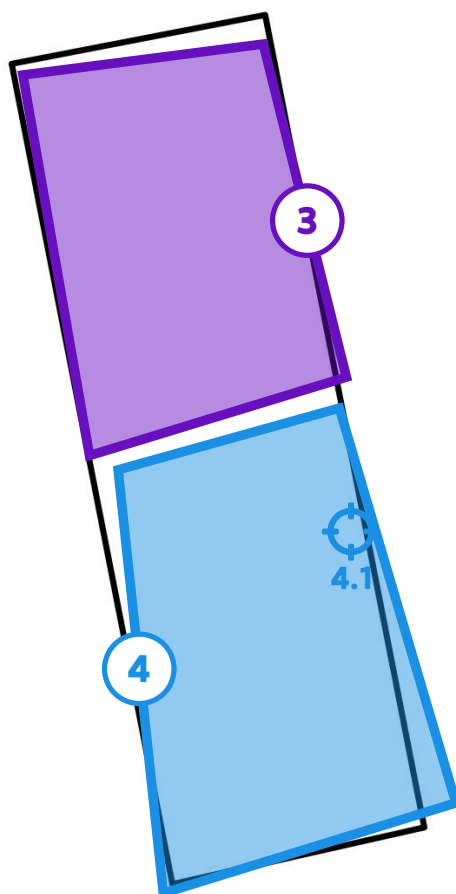
## Plan 1.1: Woning

alle ramen bevatten siliconen

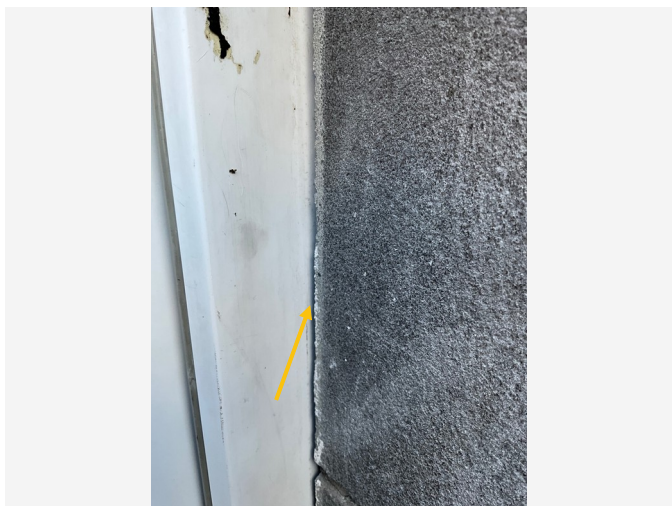
# Fiche 1: Mastiek niet verdacht (visueel vastgesteld)

De mastiek werd gecontroleerd en als niet-asbesthoudend beschouwd. (zacht en elastisch)

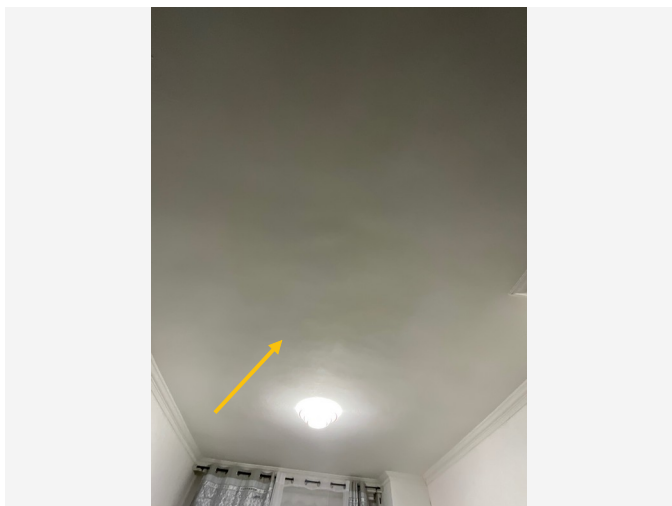
Er zijn plafonds afgewerkt in plaatmateriaal. Het is niet duidelijk of er pleisterwerk of verdacht materiaal aanwezig is achter deze valse plafonds, het is aangewezen om bijkomend onderzoek uit te voeren bij werken.

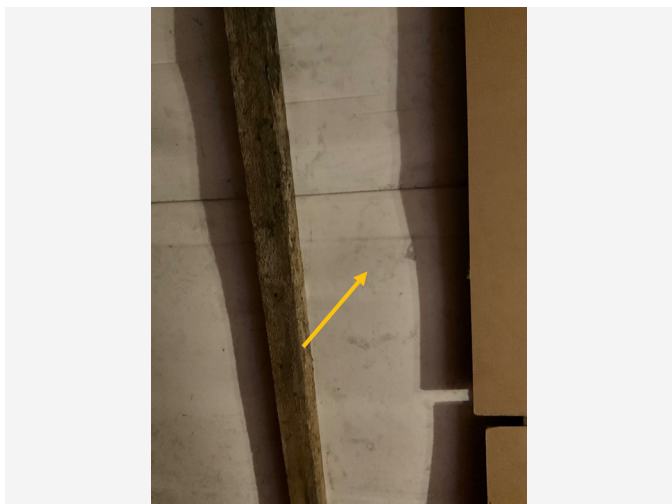
Het dak werd gecontroleerd (via een dakraam ,optillen van een dakpan). Er is geen verdacht onderdak vastgesteld .

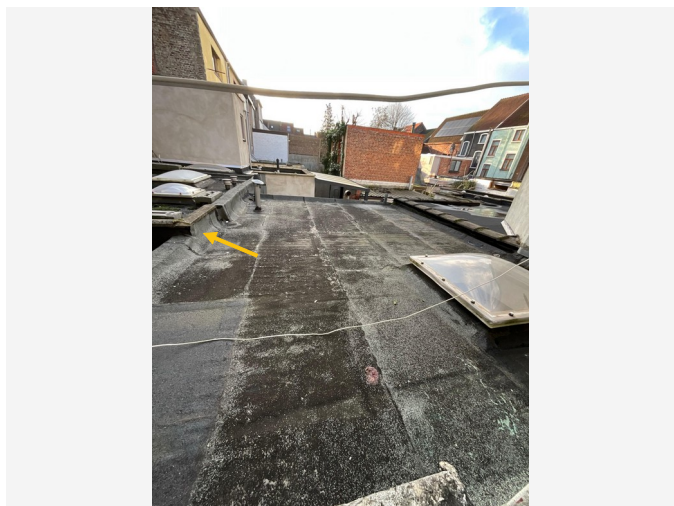
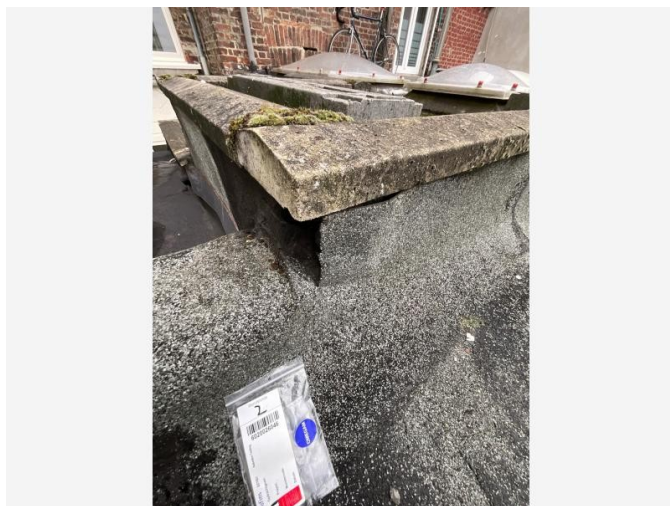
## Fiche 4: Roofing (met staalname)

## Conclusie

Geen asbest

#	Type	Referentie	Resultaat
4.1	Puntmonster	2	Geen asbest

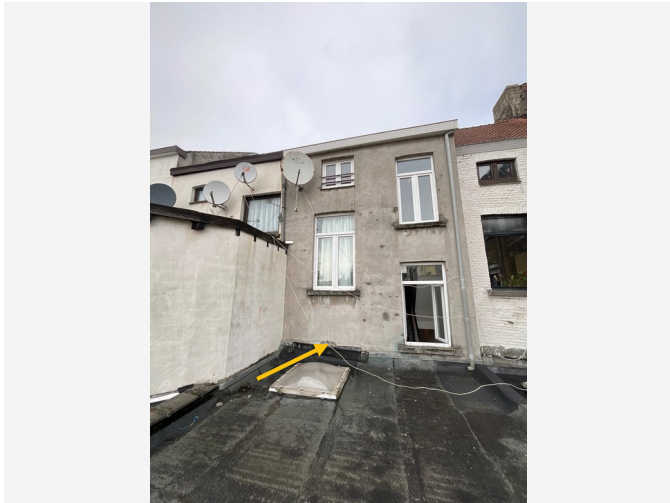
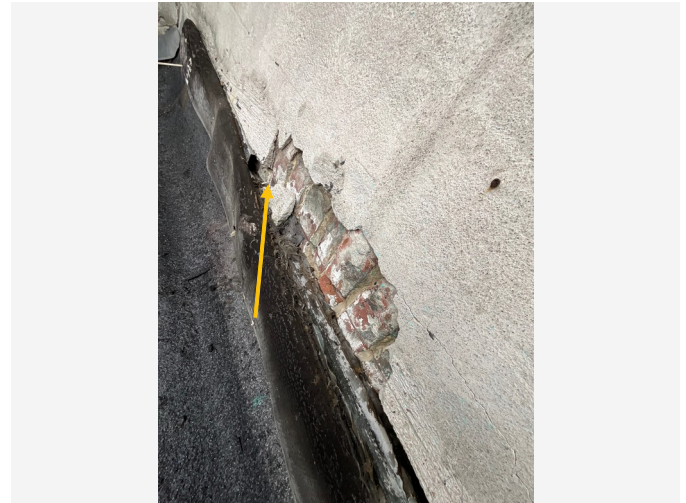
## Fiche 5: Crepi (met staalname)

### Conclusie

Geen asbest

#	Type	Referentie	Resultaat
5.1	Puntmonster	3	Geen asbest

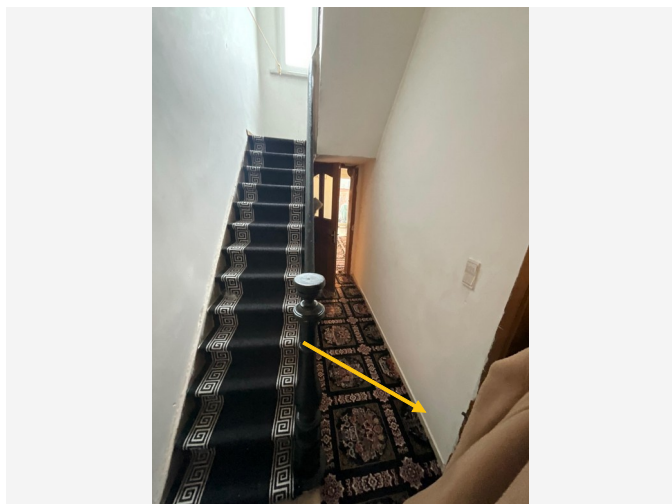
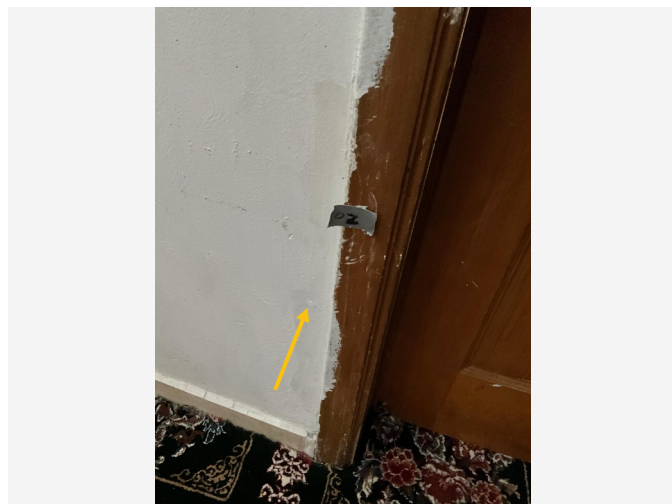
## Fiche 6: Muurpleister

### Conclusie

Geen asbest

#	Type	Referentie	Resultaat
6.1	Mengmonster	1	Geen asbest
