Asbestinventarisatetest

Spoorwegstraat 39, 3800 Sint-Truiden

Attestnummer : 20240224-000055.000

Uitgegeven op : 24.02.2024

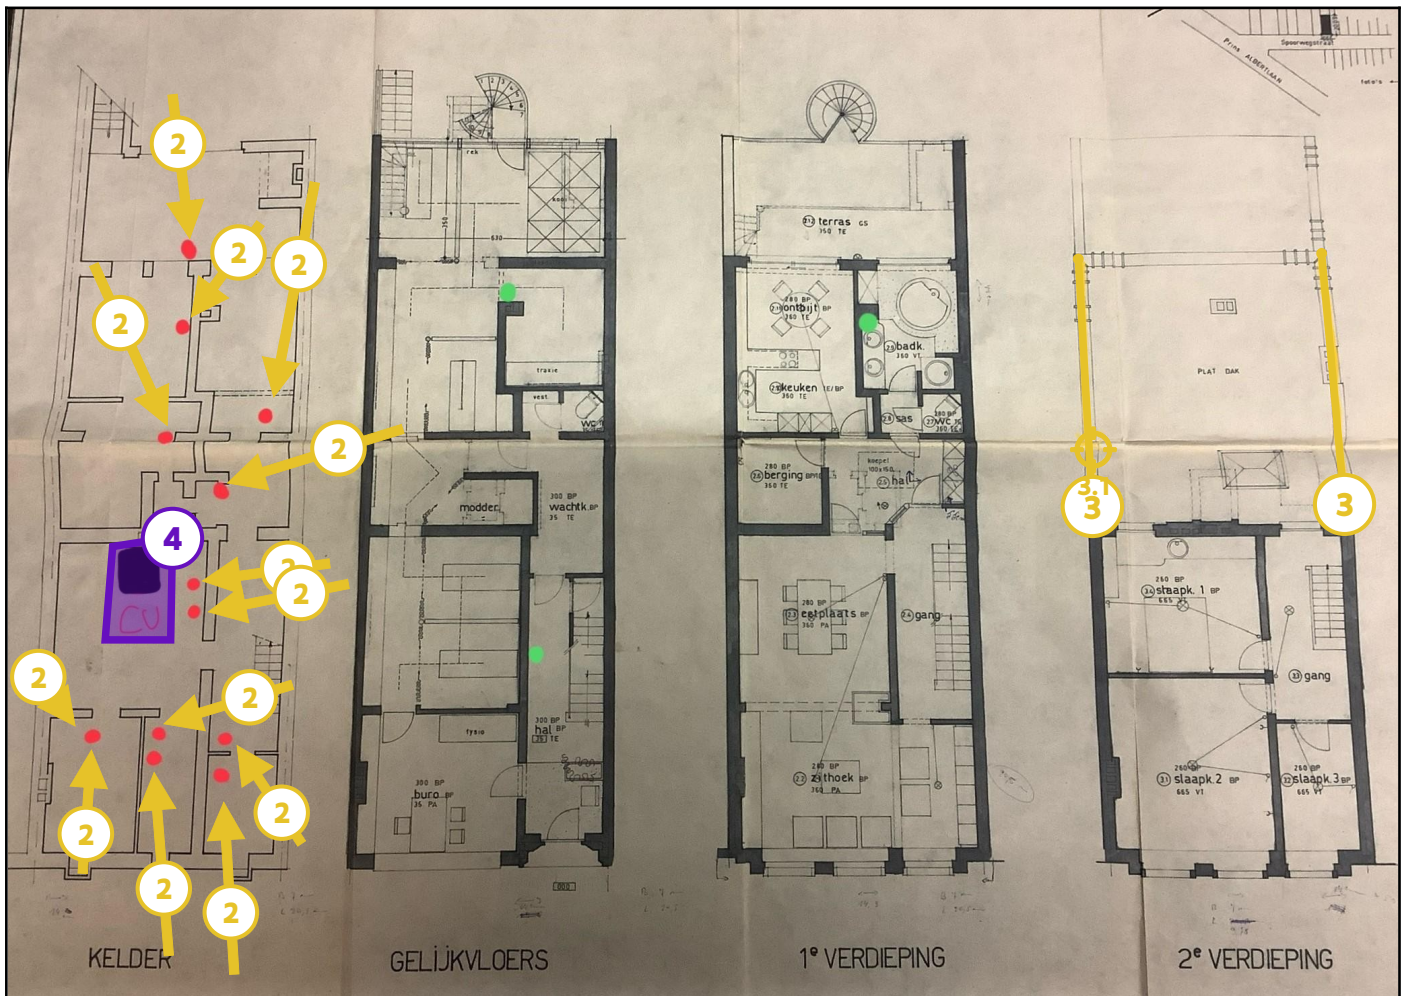
Plan 1.1: Schets I Algemeen

Beschrijving	Type	Actie
2. Bakeliet	Asbestmateriaal	Zorgvuldig beheren
3. 2 PS Deksteen	Asbestmateriaal	Zorgvuldig beheren
3.1 Code: 2 PS Deksteen	Puntmonster	-
4. Verwarmingsketel	Advies	-

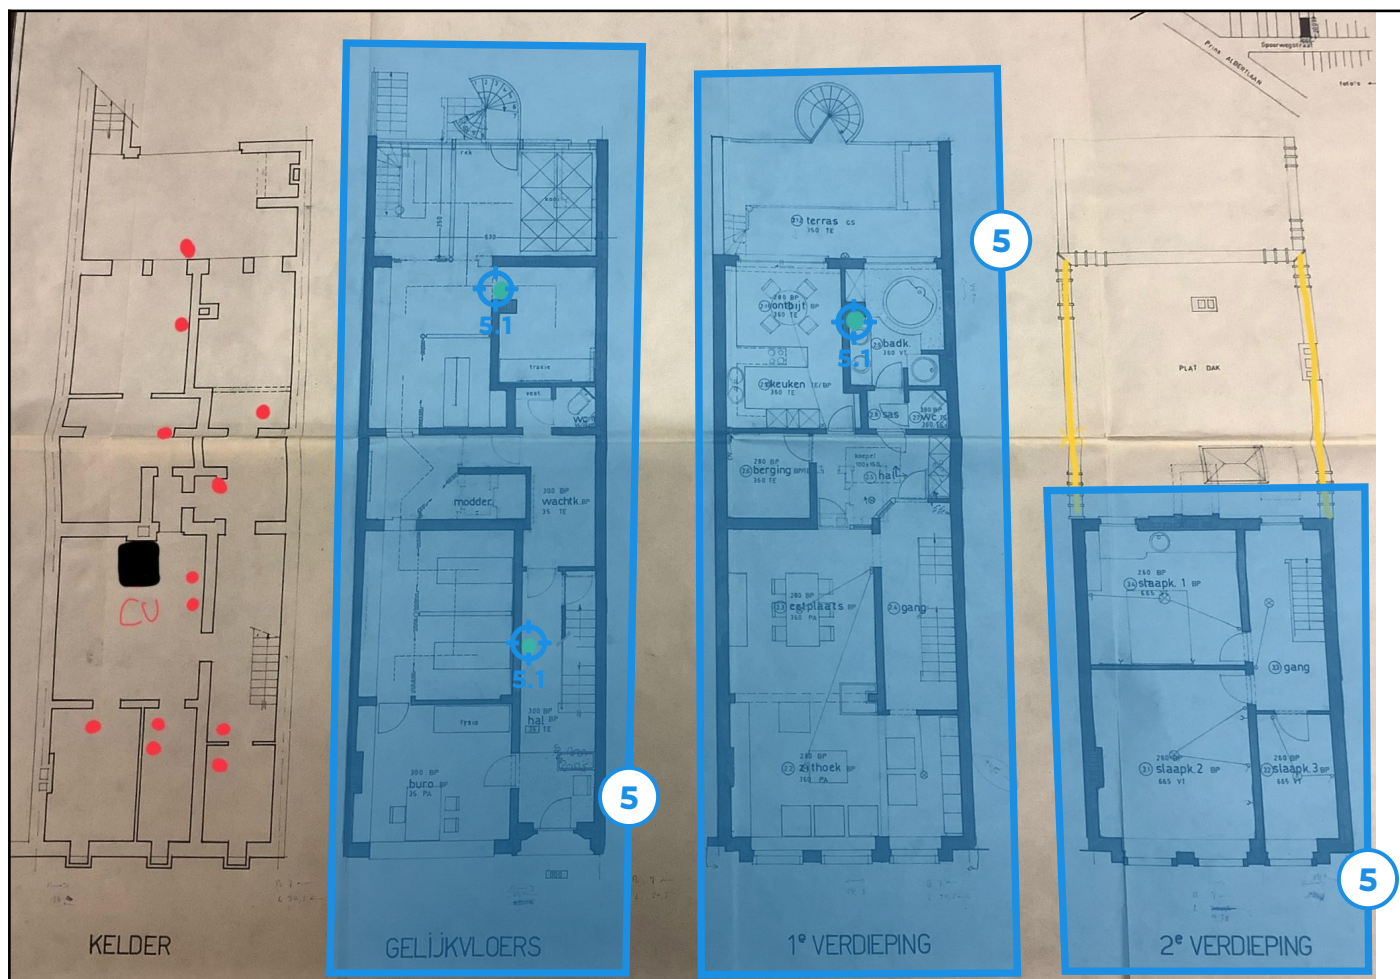
Plan 1.2: Aanduiding van zones waar wandpleister voorkomt

Beschrijving	Type	Actie
5.11 MS Wandpleister	Geen asbest	-
5.1 Code: 11 MS Wandpleister	Mengmonster	-

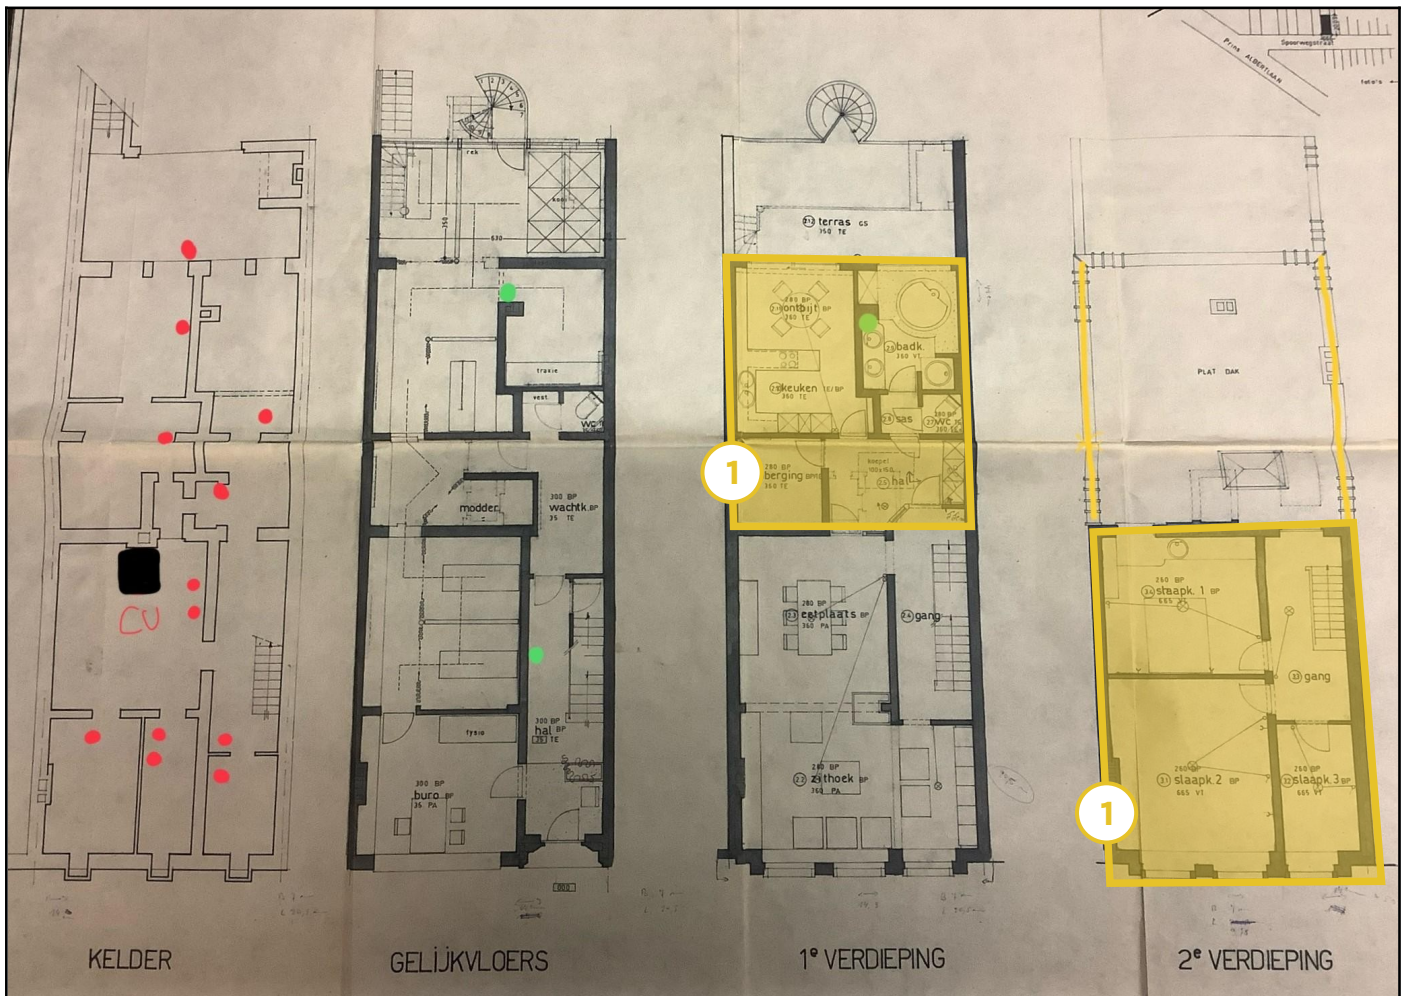
Plan 1.3: Dakenplan

Beschrijving	Type	Actie
1. Plat dak (Roofing, bitumen, teer)	Asbestmateriaal	Zorgvuldig beheren

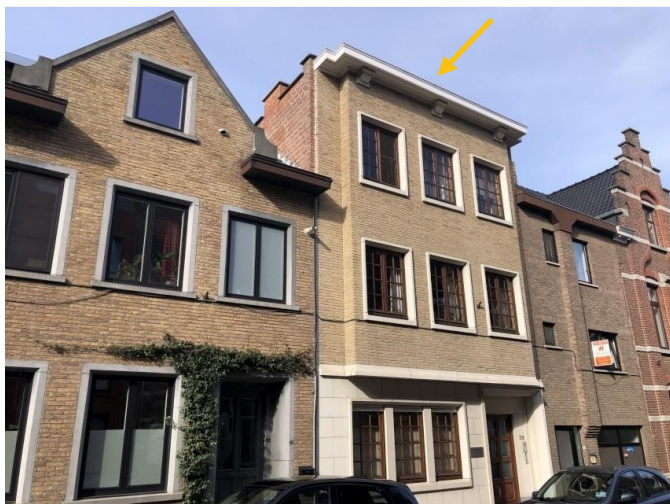
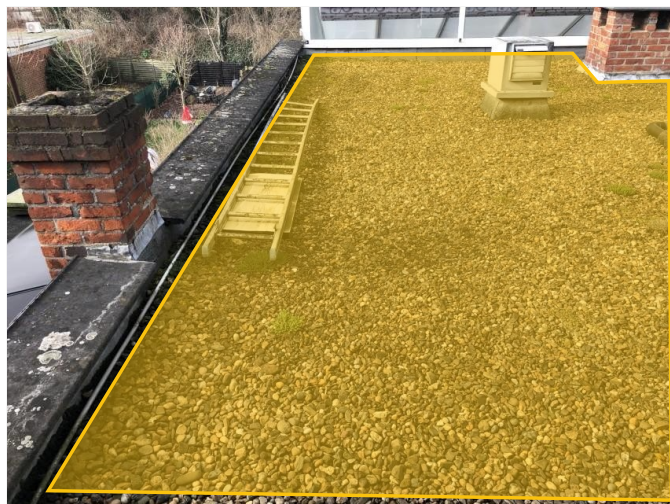
De toplaag, lijmlaag of mogelijks onderliggende lagen kunnen asbesthoudend zijn.

Eindbeoordeling materiaalrisico	Laag materiaalrisico en/of verlaagde kans op vezelvrijgave
---------------------------------	--

Gebondenheid	Categorie 1: hechtgebonden in oorsprong
Asbestsoort (vezeltype)	Alleen chrysotiel
Asbestconcentratie	Laag (< 50%)
Afschermingsgraad van het gehele materiaal	Geheel of deels vrij aan de buitenlucht
Toestand van het materiaal	Licht beschadigd, licht verweerd. Intact materiaal type Pical – asbestboard of categorie III 'gebondenheid'

Beschrijving	Plat dak (Roofing, bitumen, teer)
Omgeving	Buiten
Primaire drager	Plat dak
Asbestmateriaal	Dak- en gevelbekleding - Roofing
Bindmiddel van asbestmateriaal	Bitumen (roofing, teer, asfalt)
Gebondenheid op basis van bindmiddel	Hecht
Hoeveelheid (oppervlakte - aantal)	• 116,00 m ² - 1 stuk
Totale oppervlakte	116,00 m ²

- Zorg voor een veilig beheer. Vermijd het beschadigen van het asbestmateriaal. Controleer de toestand jaarlijks op wijzigingen.
- Zorg voor een veilig beheer en verwijder dit asbestmateriaal wanneer het bij werken eenvoudig bereikbaar wordt. Controleer de toestand jaarlijks op wijzigingen.

- Eenvoudige handelingen: enkel door erkend asbestverwijderaar
Om een asbestveilig asbestattest te bekommen volstaat het momenteel om het plat dak veilig en zorgvuldig te beheren. Dit zonder er wijzigingen aan aan te brengen.

Bij werken aan het plat dak of verwijdering ervan is verdere staalname met labo-analyse noodzakelijk alvorens het te verwijderen of alvorens werken uit te voeren aan het materiaal.

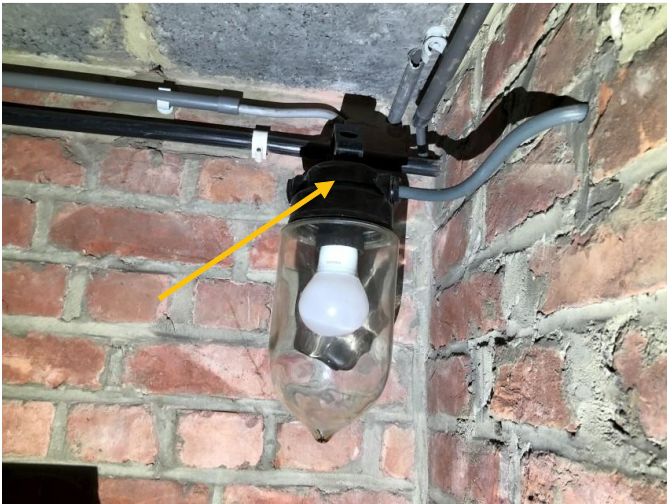
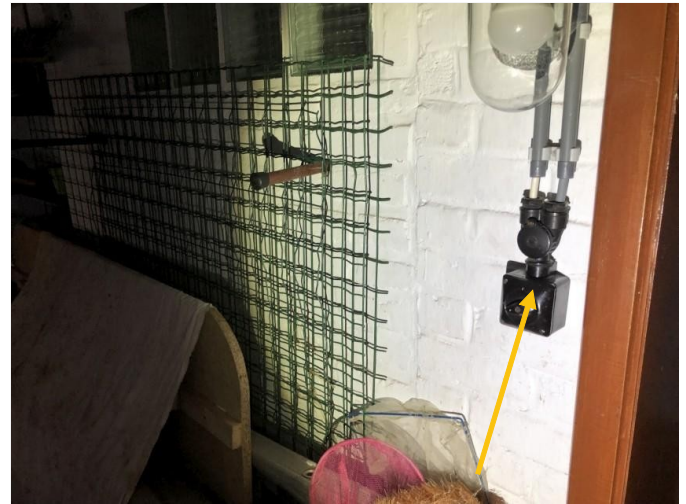
- Eenvoudige handelingen: mag via doe-het-zelf of door werknemer(s) met opleidingsattest eenvoudige handelingen
Bakeliet bevat asbest als vulstof.

Eindbeoordeling materiaalrisico	Laag materiaalrisico en/of verlaagde kans op vezelvrijgave
---------------------------------	--

Gebondenheid	Categorie 1: hechtgebonden in oorsprong
Asbestsoort (vezeltype)	Crocidoliet aanwezig
Asbestconcentratie	Laag (< 50%)
Afschermingsgraad van het gehele materiaal	Geheel of deels (ook) vrij aan de binnenlucht
Toestand van het materiaal	Onbeschadigd, niet verweerd

Beschrijving	Bakeliet
Omgeving	Binnen
Primaire drager	Communicatie en elektrische infrastructuur en uitrusting
Asbestmateriaal	Plaat, paneel, tablet - Type Bakeliet
Bindmiddel van asbestmateriaal	Kunststof of -hars
Gebondenheid op basis van bindmiddel	Hecht
Hoeveelheid (oppervlakte - dikte - aantal)	• 0,01 m ² - 0,50 cm - 1 stuk
Totaal volume	< 0,001 m ³

- Zorg voor een veilig beheer. Vermijd het beschadigen van het asbestmateriaal. Controleer de toestand jaarlijks op wijzigingen.
- Zorg voor een veilig beheer en verwijder dit asbestmateriaal wanneer het bij werken eenvoudig bereikbaar wordt. Controleer de toestand jaarlijks op wijzigingen.

Om een asbestveilig asbestattest te bekommen volstaat het om bakeliet veilig en zorgvuldig te beheren.

Bij wijzigingen van de toestand van het materiaal of renovatie dient dit materiaal verwijderd te worden als asbestafval in daarvoor bestemde asbestzakken. Voorzorgsmaatregelen: beschermkledij dragen bij het verwijderen, mondmasker P3, ...

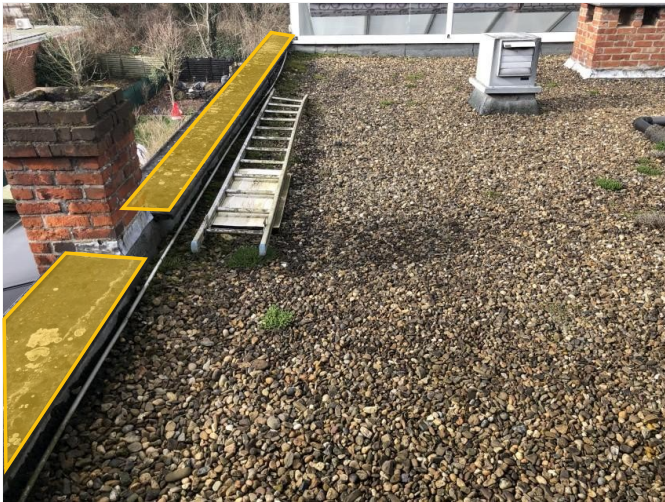
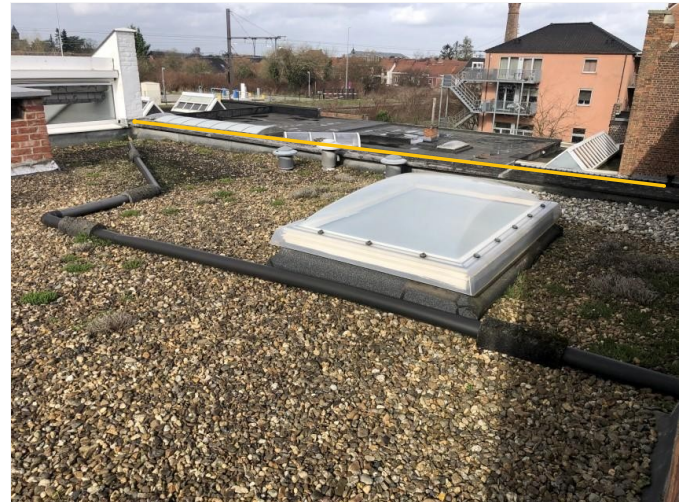
Dit is een hechtgebonden asbest buitentoepassing.

Eindbeoordeling materiaalrisico	Laag materiaalrisico en/of verlaagde kans op vezelvrijgave
---------------------------------	--

Gebondenheid	Categorie 1: hechtgebonden in oorsprong
Asbestsoort (vezeltype)	Alleen chrysotiel
Asbestconcentratie	Laag (< 50%)
Afschermingsgraad van het gehele materiaal	Geheel of deels vrij aan de buitenlucht
Toestand van het materiaal	Licht beschadigd, licht verweerd. Intact materiaal type Pical – asbestboard of categorie III 'gebondenheid'

#	Type	Referentie	Resultaat
3.1	Puntmonster	2 PS Deksteen	Chrysotiel

Beschrijving	2 PS Deksteen
--------------	-------------------

Omgeving	Buiten
Primaire drager	Afboording, omheining...
Asbestmateriaal	Deksteen, muurkap - Hol
Bindmiddel van asbestmateriaal	Cement
Gebondenheid op basis van bindmiddel	Hecht
Hoeveelheid (oppervlakte - dikte - aantal)	• 5,42 m ² - 3,00 cm - 1 stuk
Totaal volume	0,163 m ³
Eenvoudig bereikbaar	Ja
Bevestigingswijze	• Verlijmd, ingegoten, versmeerd
Identificatiemethode	Vaststelling met monsternamen
Destructieve handeling voor identificatie	Ja

- Zorg voor een veilig beheer. Vermijd het beschadigen van het asbestmateriaal. Controleer de toestand jaarlijks op wijzigingen.
- Zorg voor een veilig beheer en verwijder dit asbestmateriaal wanneer het bij werken eenvoudig bereikbaar wordt. Controleer de toestand jaarlijks op wijzigingen.

- Eenvoudige handelingen: mag via doe-het-zelf of door werknemer(s) met opleidingsattest eenvoudige handelingen
Om een asbestveilig asbestattest te bekomen volstaat het om deze toepassing veilig en zorgvuldig te beheren.

Dit asbestmateriaal mag enkel zelf verwijderd worden als ze zonder breken losgemaakt kan worden.

Asbesttoepassingen die te veel verweerd zijn, gebroken zijn, in een slechte staat zijn of breken onder hun eigen gewicht tijdens de afbraak, dienen verwijderd te worden door een erkend asbestverwijderaar.

- Beschermkledij dragen tijdens de werken, mondmasker P3, ...
- Bevochtig eerst de asbesttoepassing. Dit om vezelverspreiding tegen te gaan.

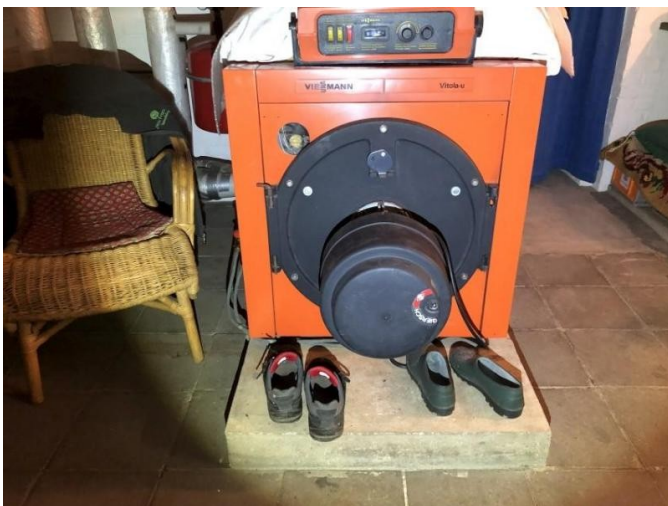
Het bouwjaar van de verwarmingsketel is 1986.

De verwarmingsketel dateert van voor het risicobouwjaar 2001.

Er is geen informatie over de al dan niet asbesthoudendheid van de verwarmingsketel, vandaar de opmaak van deze adviesfiche.

Er is geen informatie over de al dan niet asbesthoudendheid van materialen in de verwarmingsketel.

Asbest kan onder meer voorkomen in: een asbesthoudende plaat onder de verwarmingsketel, in pakkingen, afdichtkoorden aan rookafvoerbuizen, kit aan koppelingen of buizen, rookgaskanalen die bestaan uit asbestcement (die eventueel doorlopen in schouwen), isolatie rond afvoerbuizen / asbesthoudend gips,...

Bij het verwijderen of demonteren van de verwarmingsketel dient steeds bijkomend destructief onderzoek uitgevoerd te worden naar asbestverdachte materialen. Dit met eventuele staalname voor labo-analyse van materialen binnenin de verwarmingsketel.

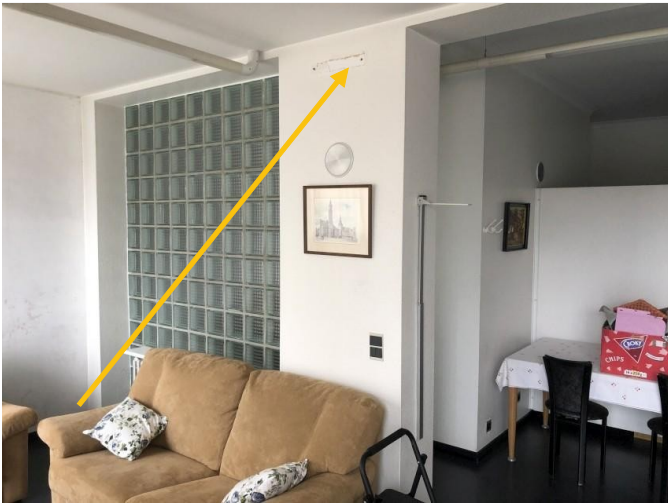
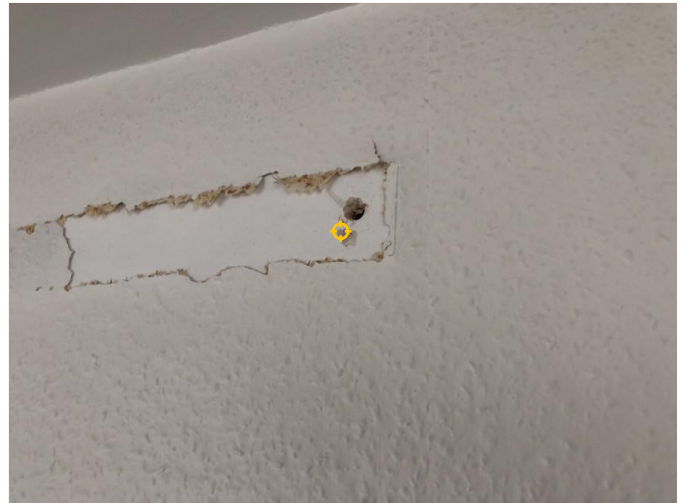
Geen asbest

#	Type	Referentie	Resultaat
5.1	Mengmonster	1 MS Wandpleister	Geen asbest

Beschrijving	1 MS Wandpleister
Omgeving	Binnen
Primaire drager	Binnenwand
Bindmiddel van materiaal	Gips - kalk
