Asbestinventarisatetest

Stevennekens 165, 2310 Rijkevorsel

Attestnummer : 20241230-000221.000

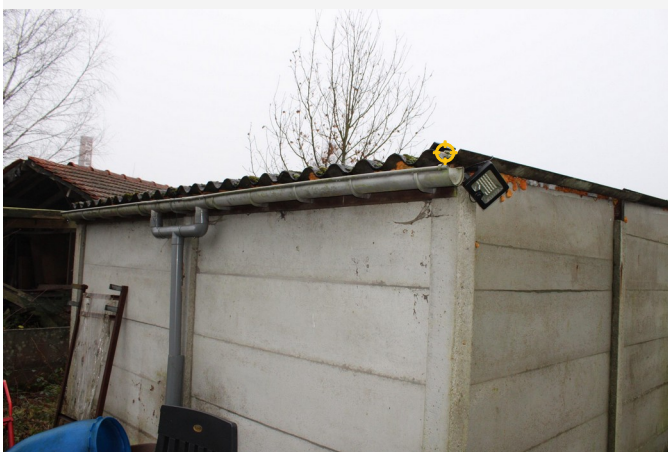
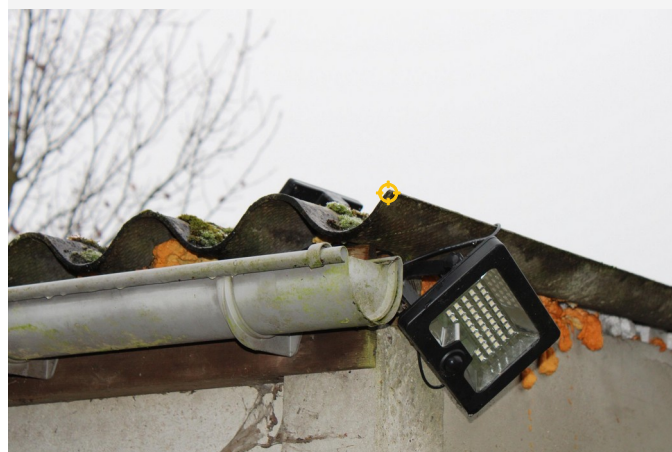
Eindbeoordeling materiaalrisico	Verhoogd materiaalrisico en/of verhoogde kans op vezelvrijgave
---------------------------------	--

Gebondenheid	Categorie 1: hechtgebonden in oorsprong
Asbestsoort (vezeltype)	Alleen chrysotiel
Asbestconcentratie	Laag (< 50%)
Afschermingsgraad van het gehele materiaal	Geheel of deels vrij aan de buitenlucht
Toestand van het materiaal	Matig beschadigd, matig verweerd

#	Type	Referentie	Resultaat
1.1	Puntmonster	MM01	Chrysotiel

Beschrijving	Dak tuinhok golfplaten
Omgeving	Buiten
Primaire drager	Schuin dak
Asbestmateriaal	Dak- en gevelbekleding - Golfplaat
Bindmiddel van asbestmateriaal	Cement
Gebondenheid op basis van bindmiddel	Hecht
Hoeveelheid (oppervlakte - aantal)	<ul style="list-style-type: none">• 27,00 m² - 1 stuk
Totale oppervlakte	27,00 m ²
Eenvoudig bereikbaar	Ja
Bevestigingswijze	<ul style="list-style-type: none">• Geschroefd
Identificatiemethode	Vaststelling met monstername
Destructieve handeling voor identificatie	Nee

Het asbestmateriaal valt onder de mijlpaal van 2034.

Verwijderen

- Zorg voor een veilig beheer. Vermijd het beschadigen van het asbestmateriaal. Controleer de toestand jaarlijks op wijzigingen.

- Eenvoudige handelingen: mag via doe-het-zelf of door werknemer(s) met opleidingsattest eenvoudige handelingen
Het materiaal is hechtgebonden en mag u zelf via eenvoudige handeling verwijderen.

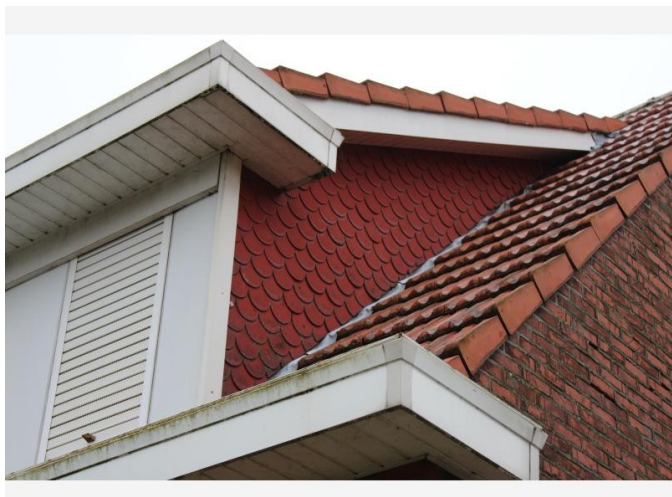
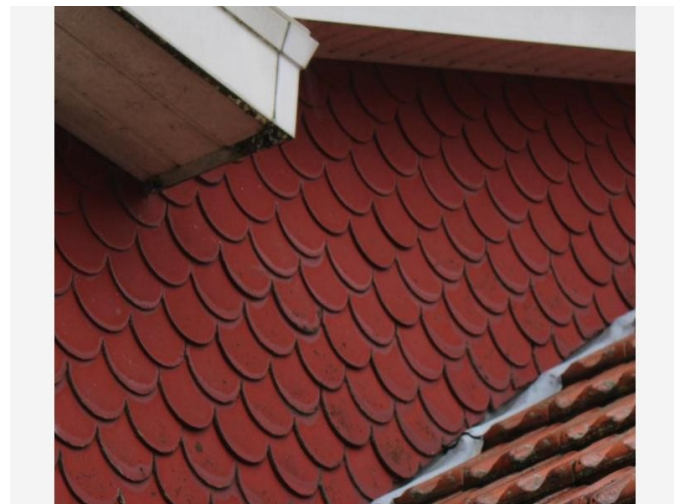
Eindbeoordeling materiaalrisico	Laag materiaalrisico en/of verlaagde kans op vezelvrijgave
---------------------------------	--

Gebondenheid	Categorie 1: hechtgebonden in oorsprong
Asbestsoort (vezeltype)	Alleen chrysotiel
Asbestconcentratie	Laag (< 50%)
Afschermingsgraad van het gehele materiaal	Geheel of deels vrij aan de buitenlucht
Toestand van het materiaal	Licht beschadigd, licht verweerd. Intact calciumsilicaatmateriaal of categorie III 'gebondenheid'

Beschrijving	Erker 1 vooraan dak zijkant asbestleien
Omgeving	Buiten
Primaire drager	Wand buitenschil
Asbestmateriaal	Dak- en gevelbekleding - Lei, shingle
Bindmiddel van asbestmateriaal	Cement
Gebondenheid op basis van bindmiddel	Hecht
Hoeveelheid (oppervlakte - aantal)	<ul style="list-style-type: none">• 2,00 m² - 2 stuks
Totale oppervlakte	4,00 m ²
Eenvoudig bereikbaar	Ja
Bevestigingswijze	<ul style="list-style-type: none">• Geklemd
Identificatiemethode	Vaststelling zonder monstername
Destructieve handeling voor identificatie	Nee
Opmerking	Aan de zijkanten van de erker zijn leien aangebracht, deze zijn asbestverdacht.

Het asbestmateriaal valt onder de mijlpaal van 2034.

Verwijderen

- Zorg voor een veilig beheer. Vermijd het beschadigen van het asbestmateriaal. Controleer de toestand jaarlijks op wijzigingen.

- Eenvoudige handelingen: mag via doe-het-zelf of door werknemer(s) met opleidingsattest eenvoudige handelingen
Het materiaal is hechtgebonden, u mag dit zelf via eenvoudige handeling verwijderen.

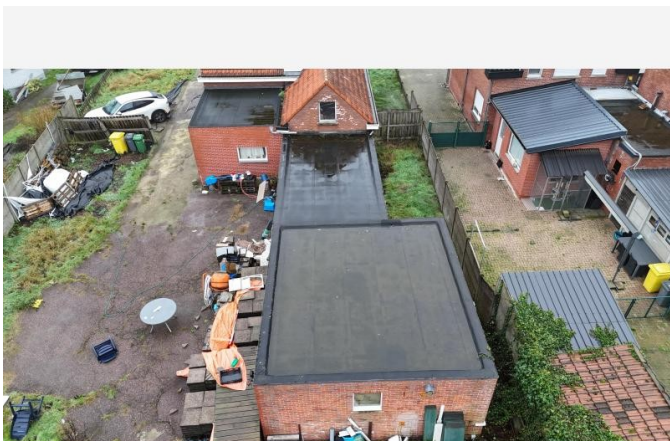
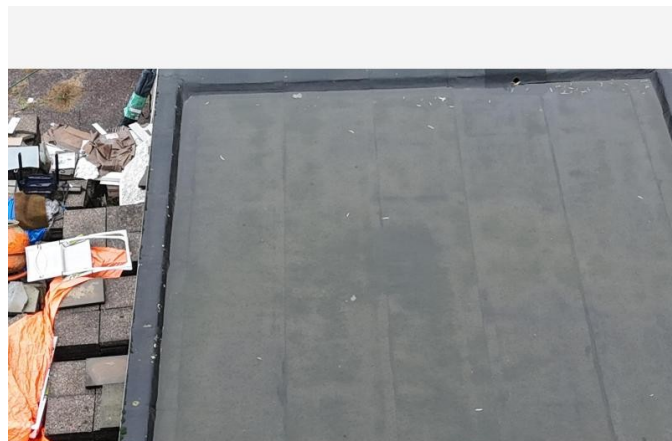
Eindbeoordeling materiaalrisico	Zeer laag materiaalrisico en/of zeer lage kans op vezelvrijgave
---------------------------------	---

Gebondenheid	Categorie 1: hechtgebonden in oorsprong
Asbestsoort (vezeltype)	Alleen chrysotiel
Asbestconcentratie	Laag (< 50%)
Afschermingsgraad van het gehele materiaal	Geheel of deels vrij aan de buitenlucht
Toestand van het materiaal	Onbeschadigd, niet verweerd

Beschrijving	Plat dak 1 roofing
Omgeving	Buiten
Primaire drager	Plat dak
Asbestmateriaal	Dak- en gevelbekleding - Roofing
Bindmiddel van asbestmateriaal	Bitumen (roofing, teer, asfalt)
Gebondenheid op basis van bindmiddel	Hecht
Hoeveelheid (oppervlakte - aantal)	<ul style="list-style-type: none">• 15,00 m² - 1 stuk
Totale oppervlakte	15,00 m ²
Eenvoudig bereikbaar	Ja
Bevestigingswijze	<ul style="list-style-type: none">• Verlijmd, ingegoten, versmeerd
Identificatiemethode	Vaststelling zonder monstername Motivatie: Groot risico op structurele gevolgschade (lekschade, werking installatie,...)
Destructieve handeling voor identificatie	Nee
Opmerking	De roofing zou nog recent zijn. Echter geen bewijsdocument hiervoor. Mogelijks ook nog oude roofing eronder.

Het asbestmateriaal valt onder de mijlpaal van 2040.

Zorgvuldig beheren

- Zorg voor een veilig beheer. Vermijd het beschadigen van het asbestmateriaal. Controleer de toestand jaarlijks op wijzigingen.

- Eenvoudige handelingen: mag via doe-het-zelf of door werknemer(s) met opleidingsattest eenvoudige handelingen
Het materiaal is hechtgebonden, u mag dit zelf via eenvoudige handeling verwijderen.

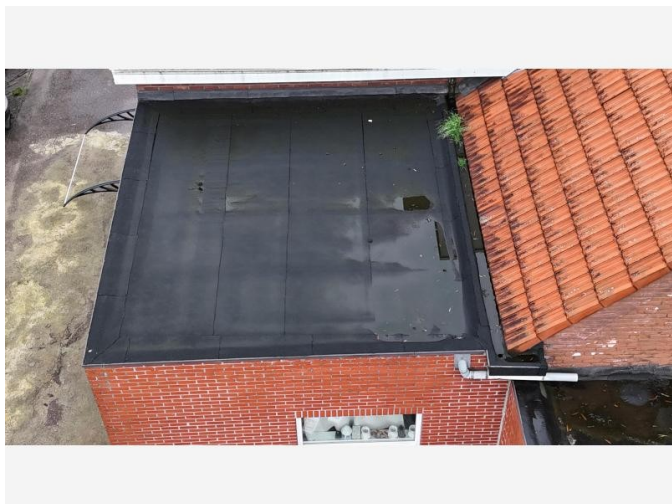
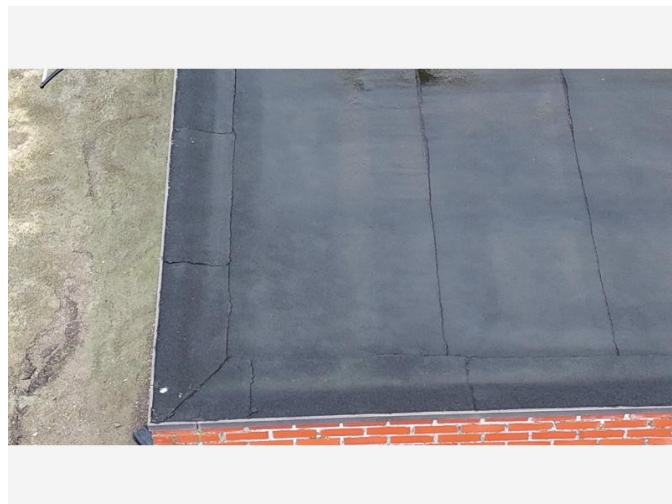
Eindbeoordeling materiaalrisico	Zeer laag materiaalrisico en/of zeer lage kans op vezelvrijgave
---------------------------------	---

Gebondenheid	Categorie 1: hechtgebonden in oorsprong
Asbestsoort (vezeltype)	Alleen chrysotiel
Asbestconcentratie	Laag (< 50%)
Afschermingsgraad van het gehele materiaal	Geheel of deels vrij aan de buitenlucht
Toestand van het materiaal	Onbeschadigd, niet verweerd

Beschrijving	Plat dak 2 roofing
Omgeving	Buiten
Primaire drager	Plat dak
Asbestmateriaal	Dak- en gevelbekleding - Roofing
Bindmiddel van asbestmateriaal	Bitumen (roofing, teer, asfalt)
Gebondenheid op basis van bindmiddel	Hecht
Hoeveelheid (oppervlakte - aantal)	• 55,00 m ² - 1 stuk
Totale oppervlakte	55,00 m ²
Eenvoudig bereikbaar	Ja
Bevestigingswijze	• Verlijmd, ingegoten, versmeerd
Identificatiemethode	Vaststelling zonder monstername Motivatie: Groot risico op structurele gevolgschade (lekschade, werking installatie,...)
Destructieve handeling voor identificatie	Nee
Opmerking	De roofing zou nog recent aangebracht zijn, echter geen bewijsdocument. Mogelijks ligt de oude roofing er nog onder.

Het asbestmateriaal valt onder de mijlpaal van 2040.

Zorgvuldig beheren

- Zorg voor een veilig beheer. Vermijd het beschadigen van het asbestmateriaal. Controleer de toestand jaarlijks op wijzigingen.

- Eenvoudige handelingen: mag via doe-het-zelf of door werknemer(s) met opleidingsattest eenvoudige handelingen
Het materiaal is hechtgebonden, dit mag u zelf via eenvoudige handeling verwijderen.

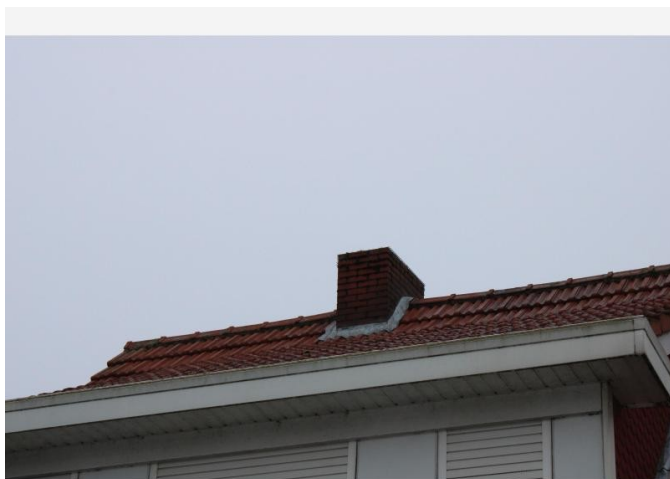
Situeringfoto

Tijdelijke beperking

Reden: Het te onderzoeken materiaal situeert zich hoger dan 3,50 m te rekenen vanaf een veilige ondergrond

Uitleg van de asbestdeskundige: De schouw bevindt zich te hoog op het dak, ook met drone geen inkijk mogelijk.

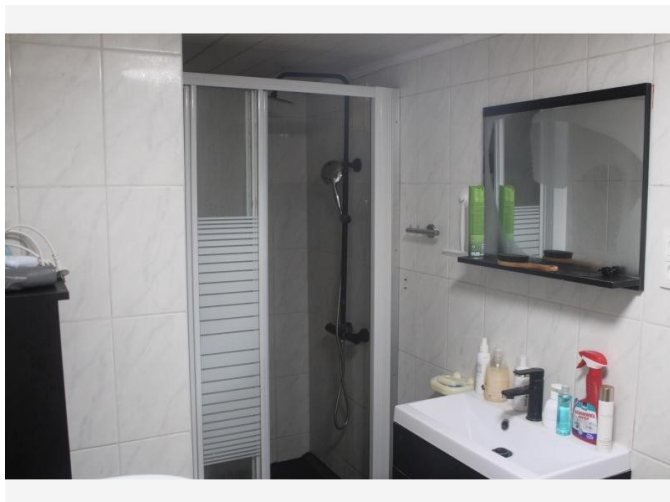
Geen staalname mogelijk wegens geen kapotte tegels, bij eventuele afbraak of renovatie optionele staalname.

Identificatiemethode	Redelijk vermoeden
Primaire drager	Binnenwand
(Asbest)materiaal	In-situ afwerkingslagen - Lijm laag
Bindmiddel	Cement
Gebondenheid bindmiddel	Hecht

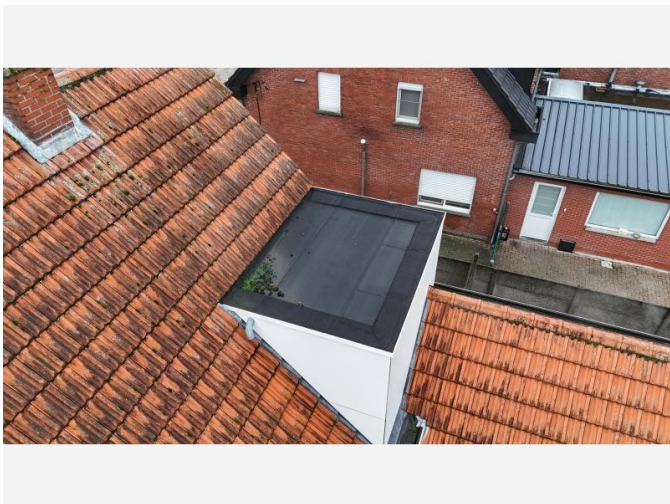
De roofing op de uitbouw erker is nog recent, zie ook bewijsdocument.

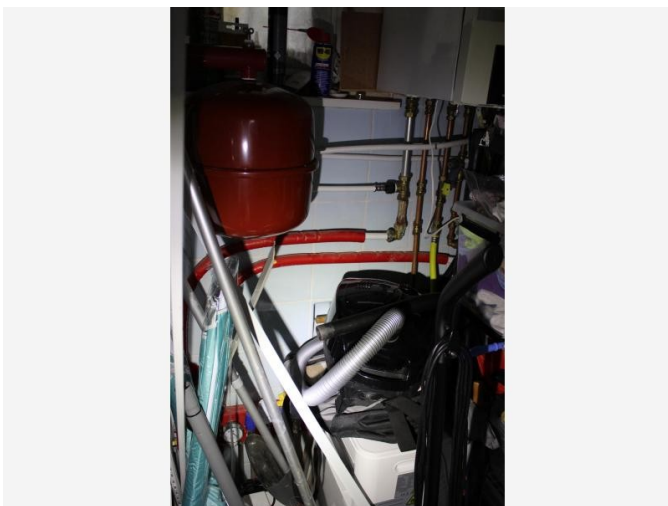
Geen staalname mogelijk wegens geen kapotte tegels, bij eventuele afbraak of renovatie optionele staalname.

Identificatiemethode	Redelijk vermoeden
Primaire drager	Binnenwand
(Asbest)materiaal	In-situ afwerkingslagen - Lijm laag
Bindmiddel	Cement
Gebondenheid bindmiddel	Hecht
