Asbestinventarisatetest

Puttestraat 79, 2940 Stabroek

Attestnummer : 20250128-000040.000

Uitgegeven op : 28.01.2025

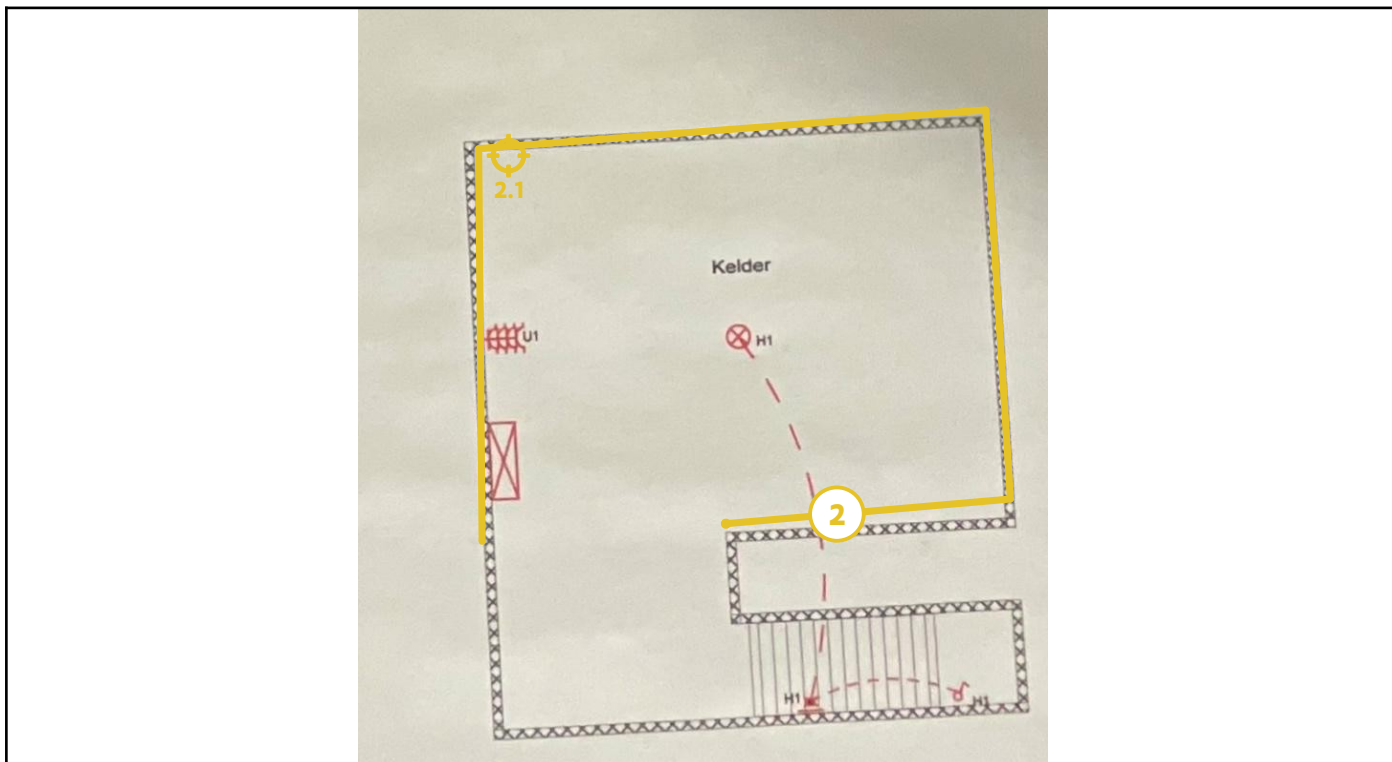
Plan 1.4: Plan Wandpanelen kelder

Beschrijving	Type	Actie
2. Wandpanelen in kelder (met staalname)	Asbestmateriaal	Zorgvuldig beheren
2.1 Code: S1	Puntmonster	-

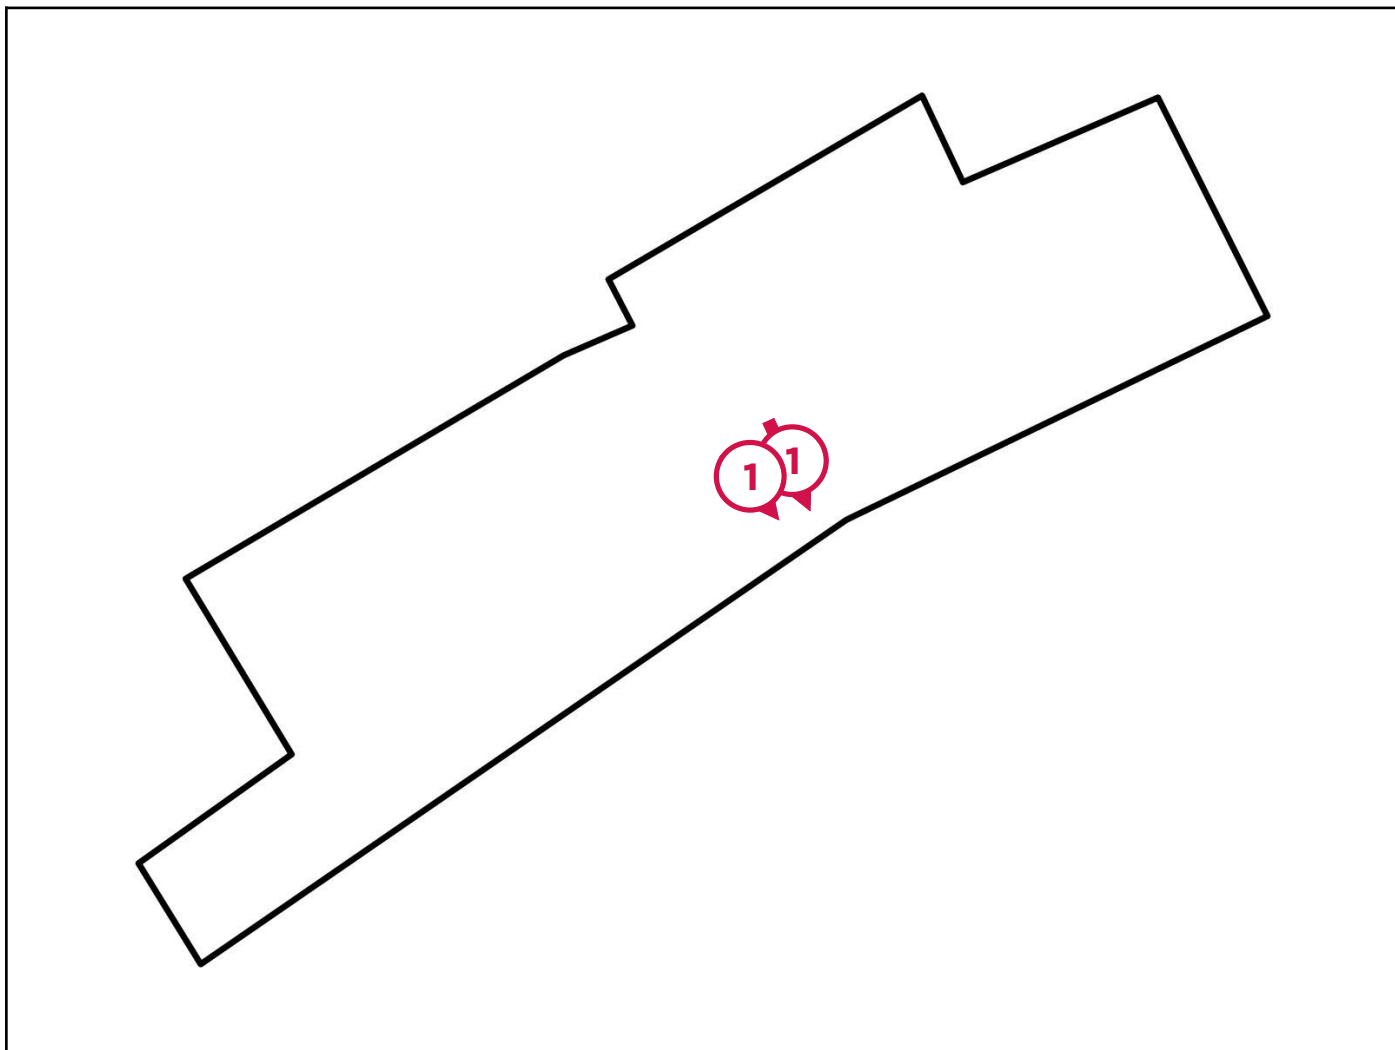
Plan 1.5: Woning plan

Beschrijving	Type	Actie
1. Schouwbus (visueel vastgesteld)	Asbestmateriaal	Dringend verwijderen

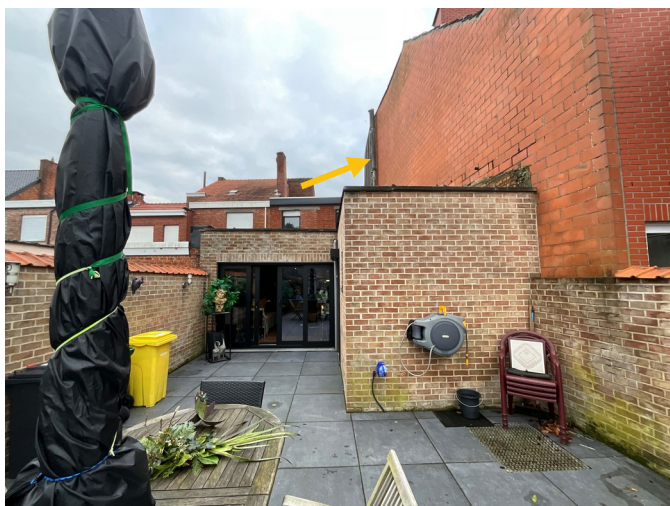
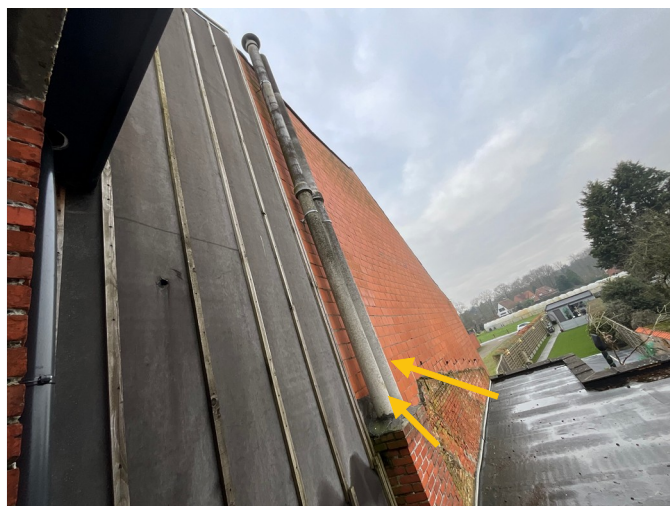
Eindbeoordeling materiaalrisico	Hoog materiaalrisico en/of hoge kans op vezelvrijgave
---------------------------------	---

Gebondenheid	Categorie 1: hechtgebonden in oorsprong
Asbestsoort (vezeltype)	Crocidoliet aanwezig
Asbestconcentratie	Laag (< 50%)
Afschermingsgraad van het gehele materiaal	Geheel of deels (ook) vrij aan binnenluchtstromen
Toestand van het materiaal	Matig beschadigd, matig verweerd

Beschrijving	Schouwbus (visueel vastgesteld)
Omgeving	Buiten
Primaire drager	HVAC infrastructuur en uitrusting
Asbestmateriaal	Rookgaskanaal
Bindmiddel van asbestmateriaal	Cement
Gebondenheid op basis van bindmiddel	Hecht
Hoeveelheid (lengte - omtrek - dikte - aantal)	<ul style="list-style-type: none">• 7,00 m - 40,00 cm - 1,00 cm - 2 stuks
Totaal volume	0,056 m ³
Eenvoudig bereikbaar	Ja
Bevestigingswijze	<ul style="list-style-type: none">• Verlijmd, ingegoten, versmeerd
Identificatiemethode	Vaststelling zonder monstername
Destructieve handeling voor identificatie	Nee
Opmerking	<p>Op het dak is een schouwbus aanwezig.</p> <p>De vermelde oppervlaktes, diktes en volumes betreffen een beredeneerde schatting. Er worden geen rechten verleend aan deze oppervlaktes/diktes/volumes.</p>

Dringend verwijderen

- Verwijder dit asbestmateriaal zo snel mogelijk. Volg de toestand goed op.

- Eenvoudige handelingen: mag via doe-het-zelf of door werknemer(s) met opleidingsattest eenvoudige handelingen
EH via doe-het zelf

De bus kan voorzichtig losgebeiteld worden , extra bevochtigen om stof te voorkomen

Standaard dragen van de nodige wegwerp beschermingsmiddelen FFP 3 masker , handschoenen en tyvec CAT III type 5-6

Bij de gemeente/containerpark afsluitzakken halen om dubbel in te pakken en af te voeren naar het containerpark als hechtgebonden asbestafval.

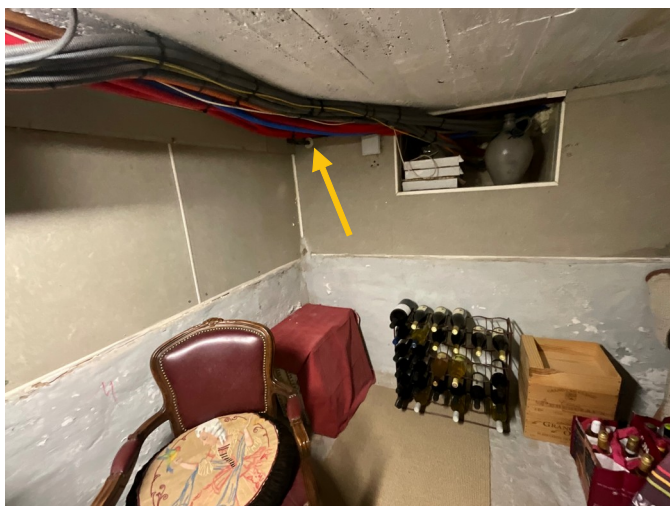
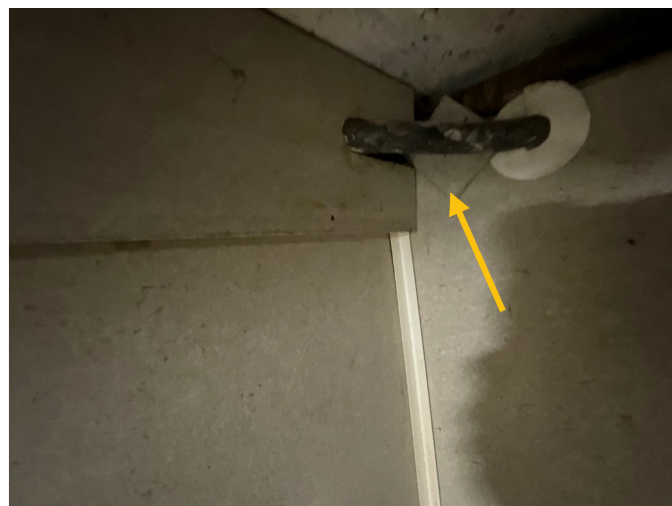
Eindbeoordeling materiaalrisico	Laag materiaalrisico en/of verlaagde kans op vezelvrijgave
---------------------------------	--

Gebondenheid	Categorie 1: hechtgebonden in oorsprong
Asbestsoort (vezeltype)	Amfibool aanwezig, uitgezonderd crocidoliet
Asbestconcentratie	Laag (< 50%)
Afschermingsgraad van het gehele materiaal	Geheel of deels (ook) vrij aan de binnenlucht
Toestand van het materiaal	Licht beschadigd, licht verweerd. Intact calciumsilicaatmateriaal of categorie III 'gebondenheid'

#	Type	Referentie	Resultaat
2.1	Puntmonster	S1	Chrysotiel, Amosiet

Beschrijving	Wandpanelen in kelder (met staalname)
Omgeving	Binnen
Primaire drager	Wandopening verticaal (raam, deur, ...)
Asbestmateriaal	Plaat, paneel, tablet - Generiek
Bindmiddel van asbestmateriaal	Cement
Gebondenheid op basis van bindmiddel	Hecht
Hoeveelheid (oppervlakte - dikte - aantal)	<ul style="list-style-type: none">• 20,00 m² - 0,50 cm - 1 stuk
Totaal volume	0,10 m ³
Eenvoudig bereikbaar	Ja
Bevestigingswijze	<ul style="list-style-type: none">• Geklemd
Identificatiemethode	Vaststelling met monstername
Destructieve handeling voor identificatie	Nee
Opmerking	De vermelde oppervlaktes, diktes, gewichten en volumes betreffen een beredeneerde schatting. Er worden geen rechten verleend aan deze oppervlaktes/diktes/volumes.

Zorgvuldig beheren

- Zorg voor een veilig beheer. Vermijd het beschadigen van het asbestmateriaal. Controleer de toestand jaarlijks op wijzigingen.
- Voer bijkomende staalname(s) uit.

- Eenvoudige handelingen: mag via doe-het-zelf of door werknemer(s) met opleidingsattest eenvoudige handelingen
EH via doe-het zelf :
Standaard dragen van de nodige wegwerp beschermingsmiddelen FFP 3 masker , handschoenen en tyvec CAT III type 5-6
Maak de platen voorzichtig los zonder te breken , verpak dubbel met plastic folie
EH opgeleid personeel 8 u basis .

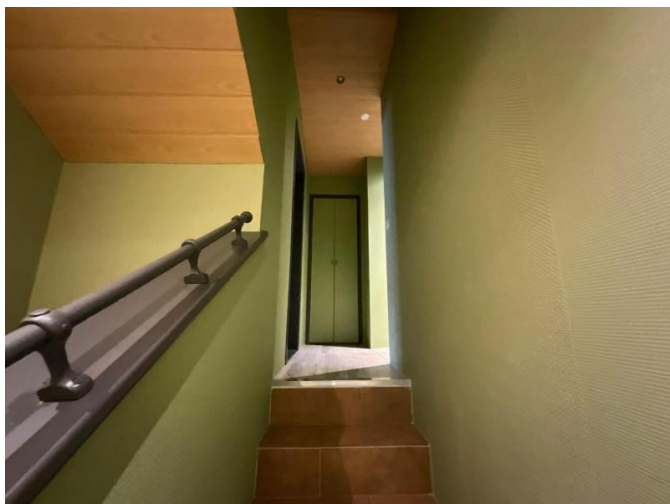
Enkele plafonds afgewerkt in plaatmateriaal. Het is niet duidelijk of er pleisterwerk of verdacht materiaal aanwezig is achter deze valse plafonds, het is aangewezen om bijkomend onderzoek uit te voeren bij werken.

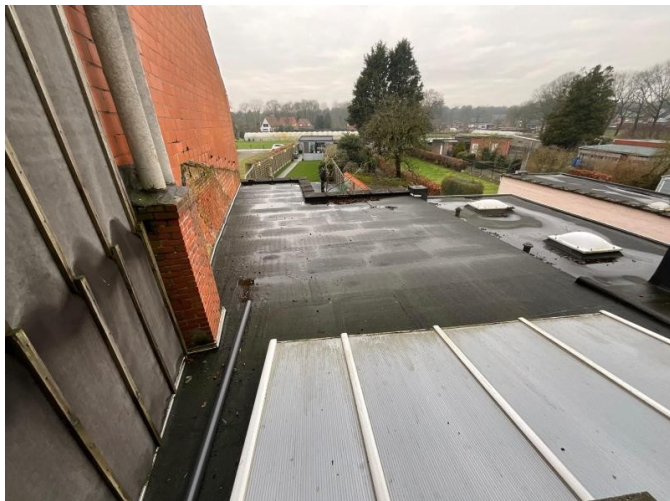
Fiche 4: Roofing platte daken (niet verdacht - factuurbewijs)

Het is niet duidelijk of er asbestverdachte onderlagen aanwezig. Het is aangewezen om extra controle uit te voeren bij eventuele renovatiewerken. De vermelde oppervlaktes, diktes en volumes betreffen een beredeneerde schatting. Er worden geen rechten verleend aan deze oppervlaktes/diktes/volumes.

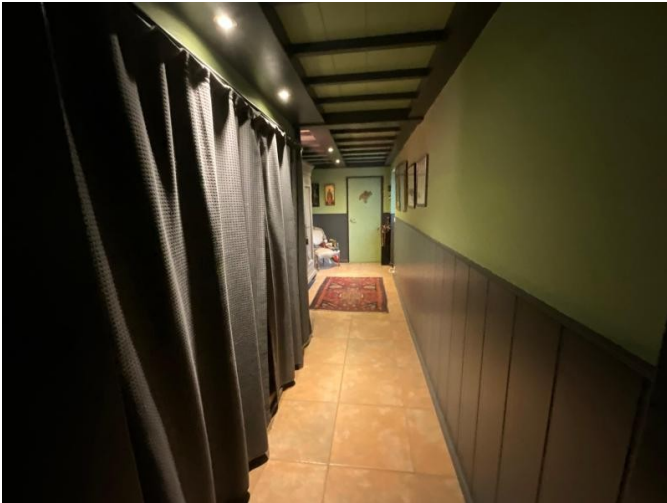
Overall valse wanden. Het is niet duidelijk of er verdacht pleisterwerk of ander materiaal aanwezig is achter deze valse wanden, het is aangewezen om bijkomend onderzoek uit te voeren bij werken.

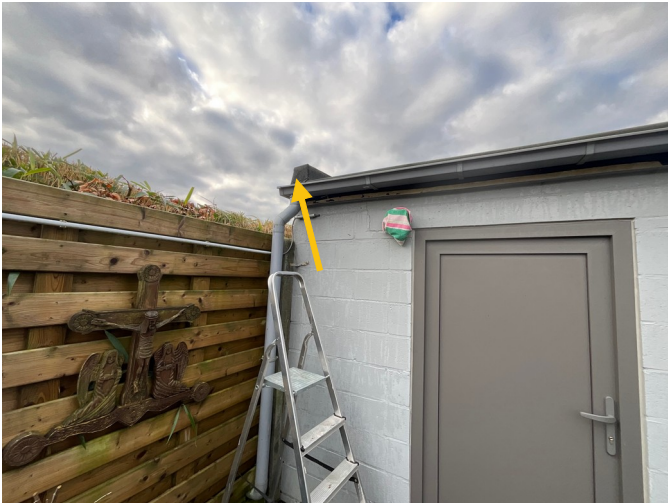
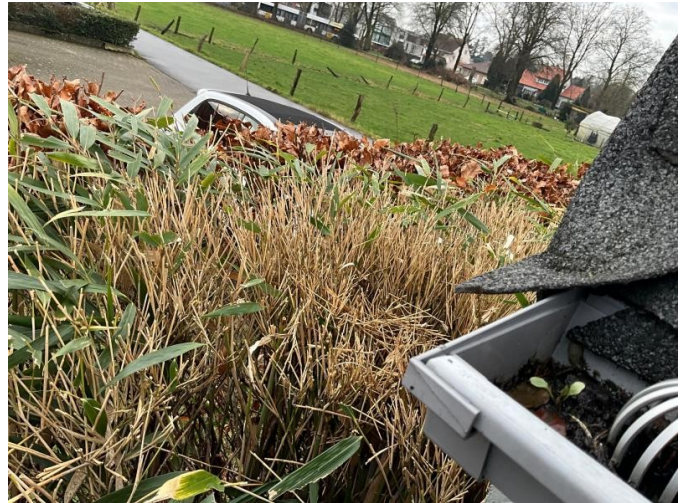
Fiche 6: Roofing garage (met staalname)

Geen asbest

#	Type	Referentie	Resultaat
6.1	Puntmonster	S2	Geen asbest

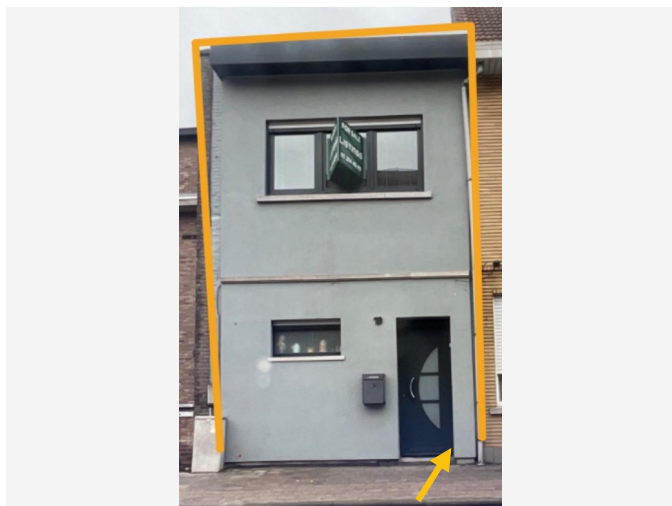
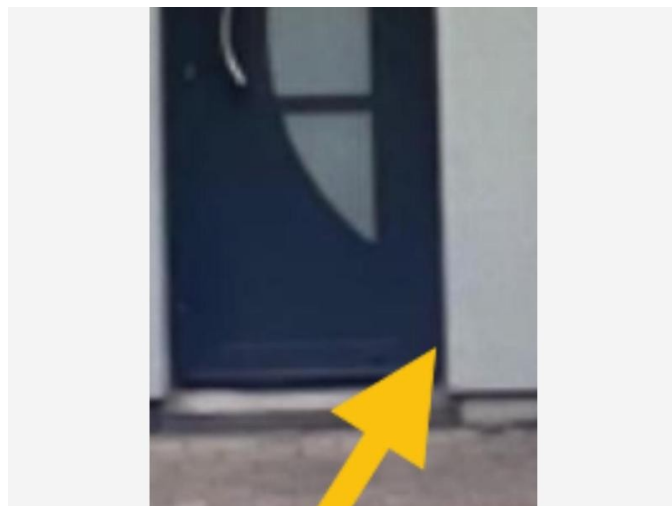
Fiche 7: Crepi (met staalname)

Geen asbest

#	Type	Referentie	Resultaat
7.1	Puntmonster	S3	Geen asbest
