# Asbestinventarisatetest

Appeldonkstraat 141, 2830 Willebroek

Attestnummer : 20231223-000088.000

## Niet-asbestveilig

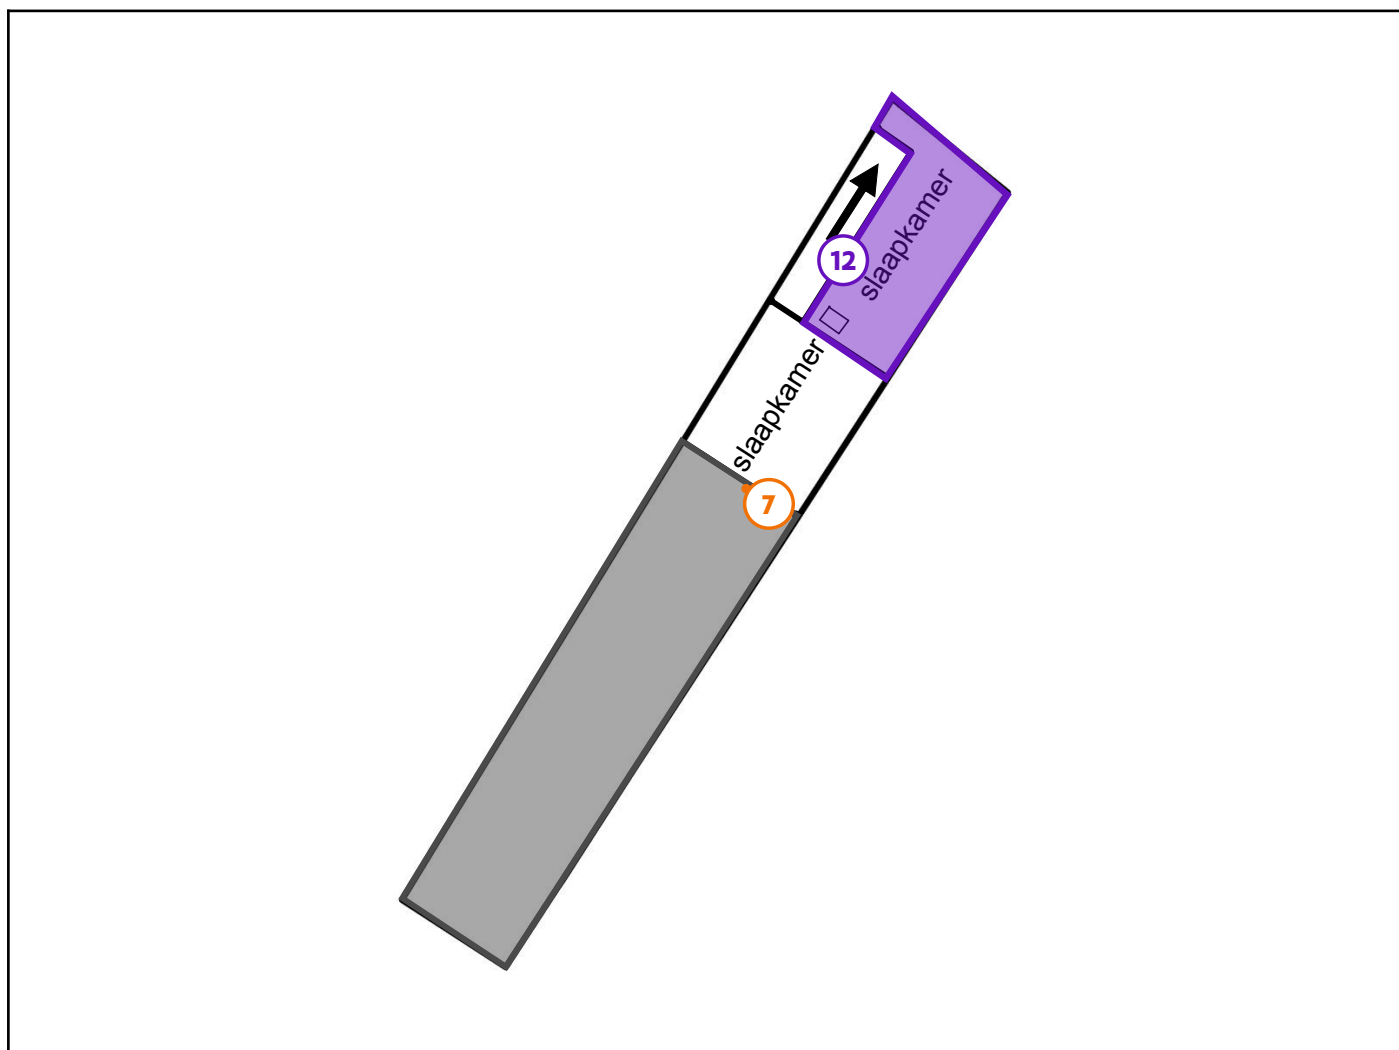
## Plan 1.2: A1 - V1

Beschrijving	Type	Actie
7. Vensterbank buitenzijde	Asbestmateriaal	<a href="#">Verwijderen</a>
12. Vloerzeil V1	Advies	-

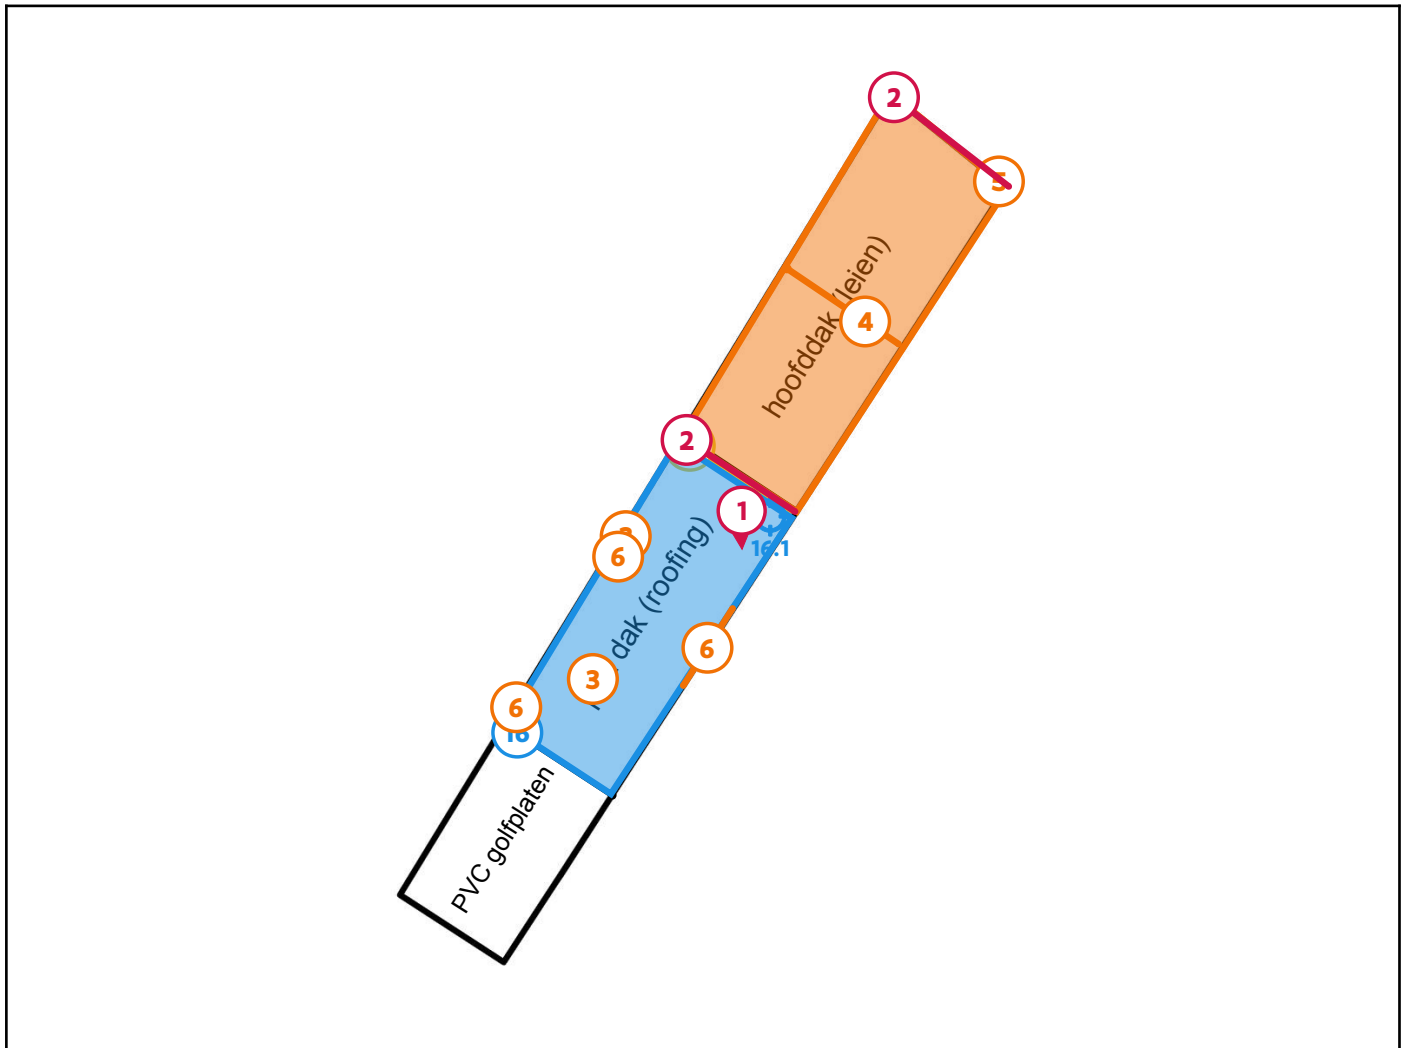
## Plan 1.4: A1 - Daken

Beschrijving	Type	Actie
1. Vezelcementplaat op plat dak (boeiboord)	Asbestmateriaal	Dringend verwijderen
2. Slib in dakgoten	Asbestmateriaal	Dringend verwijderen
3. Rookgaskanalen op plat dak (2 stuks)	Asbestmateriaal	Verwijderen
4. Daknokken	Asbestmateriaal	Verwijderen
5. Dakleien	Asbestmateriaal	Verwijderen
6. Muurkappen/dekstenen op plat dak	Asbestmateriaal	Verwijderen

8. Bekleding dakgoot/boeiboord	Asbestmateriaal	Zorgvuldig beheren
16. Roofing plat dak achterbouw	Geen asbest	-
16.1 Code: A1-2.1	Puntmonster	-

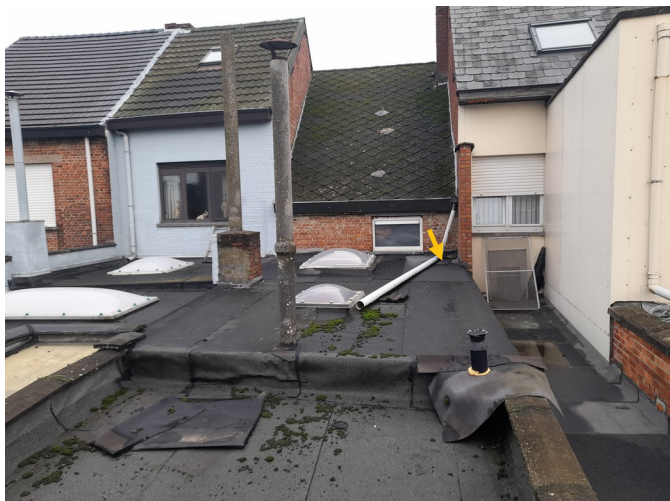
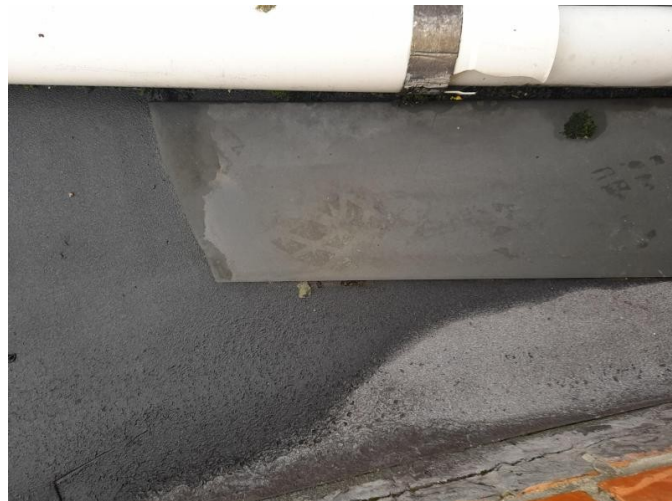
# Fiche 1: Vezelcementplaat op plat dak (boeiboord)

Beschrijving	Vezelcementplaat op plat dak (boeiboord)
Type afvalstof	Betreft stock-voorraad of gedemonteerde asbestmaterialen
Aanwezige resten	De bekleding van de dakgoot is uitgevoerd in vezelcementplaten (geschroefd).
Omgeving	Buiten
Primaire drager	Plat dak
Asbestmaterialen	<ul style="list-style-type: none"><li>• Plaat, paneel, tablet - Generiek</li></ul>
Bindmiddel van asbestmateriaal	Cement
Gebondenheid op basis van bindmiddel	Hecht
Hoeveelheid (gewicht - aantal)	<ul style="list-style-type: none"><li>• 0,50 kg - 1 stuk</li></ul>
Totaal gewicht	0,50 kg
Eenvoudig bereikbaar	Ja
Identificatiemethode	Vaststelling zonder monsternamen

Asbestverdacht restant van de dakgootbekleding gesitueerd op het plat dak.

**Dringend verwijderen**

- Verwijder het asbestafval.

- Eenvoudige handelingen: mag via doe-het-zelf of door werknemer(s) met opleidingsattest eenvoudige handelingen  
De toepassing kan in haar geheel worden verwijderd zonder verhoogd risico op vezelvrijgave op voorwaarde dat de richtlijnen en regelgeving met betrekking tot de verwijdering, opslag, vervoer en correcte afvoer opgevolgd worden (Meer info: <https://ovam.vlaanderen.be/wie-mag-wat-verwijderen>).

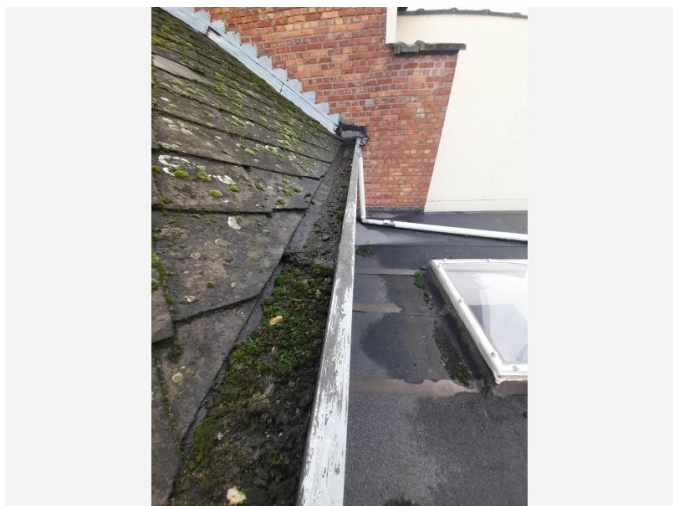
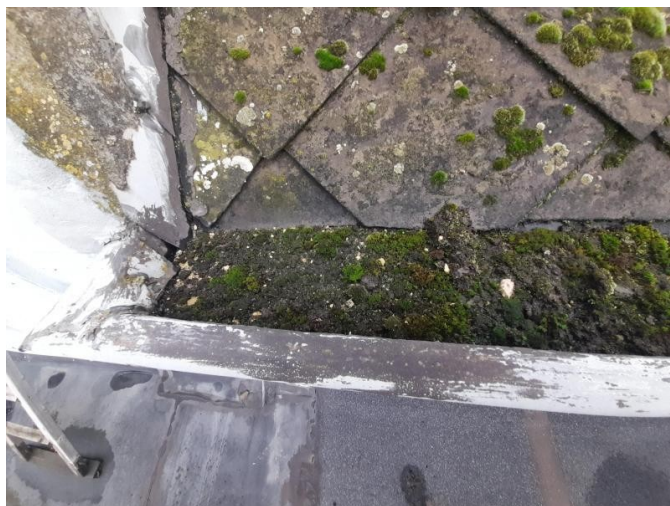
Elke activiteit die kan leiden tot het verstoren van de toepassing kan resulteren in een vrijgave van asbestvezels die zich kunnen verspreiden doorheen de nabije omgeving via luchtverplaatsing en via vasthechting aan kledij. Betreden van de daken, reinigen van de dakgoten.

Beschrijving	Slib in dakgoten
Type afvalstof	Betreft resten (contaminatie) van verwerking of beschadiging
Type resten (contaminatie)	<ul style="list-style-type: none"><li>• Stof, deeltjes &lt; 4 mm, flinters, gruis (los, opliggend)</li><li>• Stof, deeltjes &lt; 4 mm, flinters, gruis (vermengd in materiaal)</li></ul>
Besmette materialen	<ul style="list-style-type: none"><li>• Sediment (dakgoot, afvoerbuï, regenwaterput, ...)</li></ul>
Bron van de resten	Het hoofddak is uitgevoerd in AC leien.
Omgeving	Buiten
Primaire drager	Infrastructuur hemelwater (opvang en afvoer)
Gebondenheid resten	Niet hecht
Hoeveelheid (gewicht - aantal)	<ul style="list-style-type: none"><li>• 5,00 kg - 1 stuk</li></ul>
Totaal gewicht	5,00 kg
Eenvoudig bereikbaar	Ja
Identificatiemethode	Vaststelling zonder monstername
Opmerking	Asbestverdacht slib gesitueerd in de dakgoten.

**Dringend verwijderen**

- Verwijder het asbestafval.

- Eenvoudige handelingen: mag via doe-het-zelf of door werknemer(s) met opleidingsattest eenvoudige handelingen  
Volg de verwijderingsinstructies van de bron van het asbesthoudend afval op (zie bronfiche) en reinig voorzichtig de gecontamineerde zone door het slib manueel te verwijderen. Gebruik geen snel draaiend gereedschap of hoge drukreinigers. Volg de richtlijnen voor het verwijderen en afvoeren van asbesthoudend slib/afval strikt en correct op. <https://ovam.vlaanderen.be/wie-mag-wat-verwijderen>)

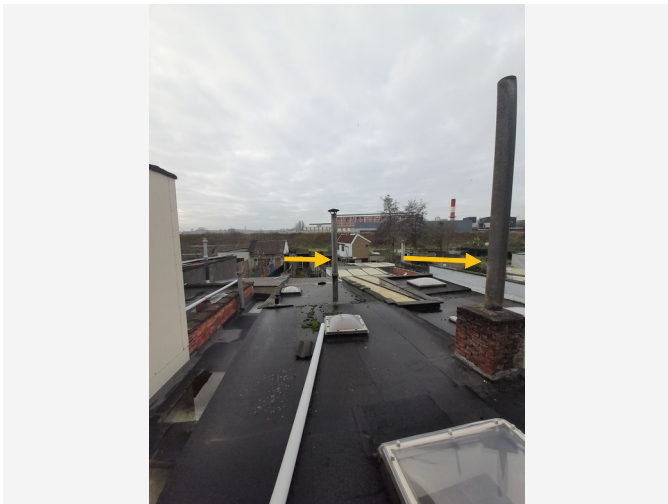
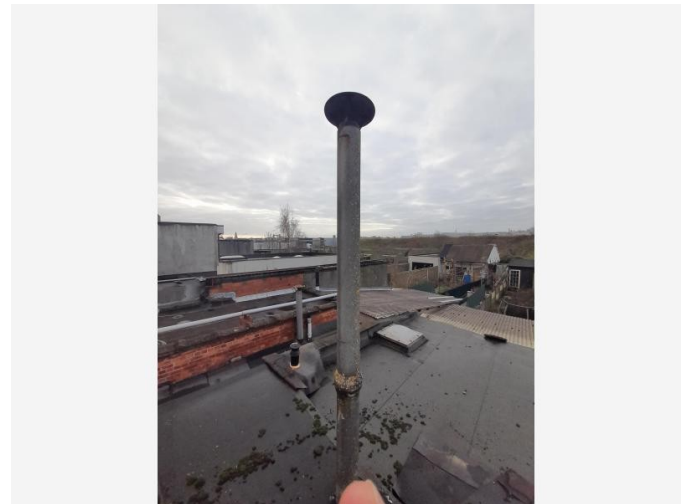
Eindbeoordeling materiaalrisico	Verhoogd materiaalrisico en/of verhoogde kans op vezelvrijgave
Opmerking	De toepassingen vertonen een matige graad van verwerking onder invloed van leeftijd en weersinvloeden.

Asbestsoort (vezeltype)	Crocidoliet aanwezig
Asbestconcentratie	Laag (< 50%)
Afschermingsgraad van het gehele materiaal	Geheel of deels vrij aan de buitenlucht
Toestand van het materiaal	Matig beschadigd, matig verweerd

Beschrijving	Rookgaskanalen op plat dak (2 stuks)
Omgeving	Buiten
Primaire drager	Plat dak
Asbestmateriaal	Rookgaskanaal
Bindmiddel van asbestmateriaal	Cement
Gebondenheid op basis van bindmiddel	Hecht
Hoeveelheid (lengte - omtrek - dikte - aantal)	<ul style="list-style-type: none"> <li>• 3,00 m - 50,00 cm - 1,00 cm - 2 stuks</li> </ul>
Totaal volume	0,03 m <sup>3</sup>
Eenvoudig bereikbaar	Ja
Bevestigingswijze	<ul style="list-style-type: none"> <li>• Verlijmd, ingegoten, versmeerd</li> </ul>
Identificatiemethode	Vaststelling zonder monsternamen
Destructieve handeling voor identificatie	Nee
Opmerking	Asbestverdacht vezelcement rookgaskanaal (2 stuks) gesitueerd op de buitenschil. De opgegeven lengte bedraagt de zichtbaar waarneembare lengte. Het is mogelijk dat de toepassing in werkelijkheid langer is.

Verwijderen

- Verwijder dit asbestmateriaal zo snel mogelijk. Volg de toestand goed op.

- Eenvoudige handelingen: mag via doe-het-zelf of door werknemer(s) met opleidingsattest eenvoudige handelingen  
Deze toepassing kan door een aannemer die over een opleidingsattest 'eenvoudige handelingen' beschikt of door een particulier (doe-het-zelf), verwijderd worden indien er geen verhoogd risico op vrijgave van asbestvezels (max. concentratie 0,01 vezels/cm - CODEX Art. VI.3-54) ontstaat en de toepassing voorafgaand wordt gefixeerd/bevochtigd; de individuele elementen zonder machinale werktuigen en zonder breken of gooien één voor één losgemaakt worden; en ten slotte in gesloten verpakking weggevoerd worden naar een erkend afvalpunt (recyclagepark). In de zone mogen geen derden en/of minderjarigen aanwezig zijn en moet elke betrokken persoon steeds gepaste persoonlijke beschermingsmiddelen (P3-gelaatsmasker + handschoenen) dragen.

- Eenvoudige handelingen: enkel door erkend asbestverwijderaar  
Indien bij verwijdering blijkt dat de toepassing haar bindingsterkte is verloren: De toepassing kan moeilijk in haar geheel worden verwijderd zonder verhoogd risico op vezelvrijgave omdat de verwijdering enkel kan gebeuren mits gebruik van gereedschap met een verhoogd risico op beschadiging van de toepassing. Deze toepassing kan enkel door een erkende asbestverwijderaar verwijderd worden omdat er hier automatisch een verhoogd risico op vrijgave van asbestvezels (max. concentratie 0,01 vezels/cm<sup>3</sup> - CODEX - Art. VI.3-54) ontstaat. (Bron: VLAREM II – 6.4.0.1 §1, §2 en §3).

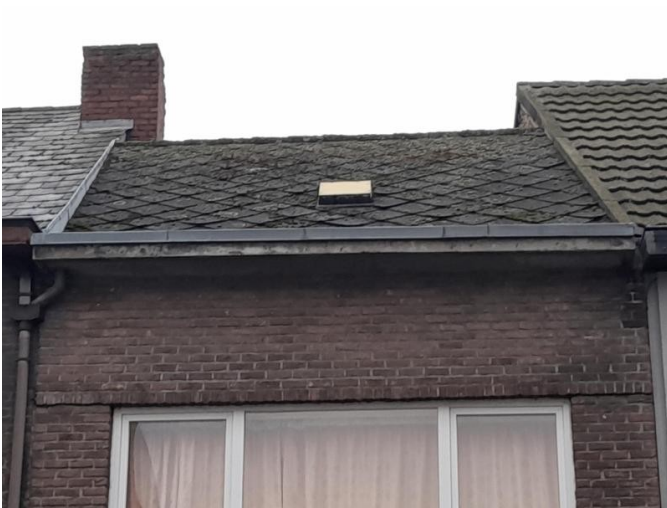
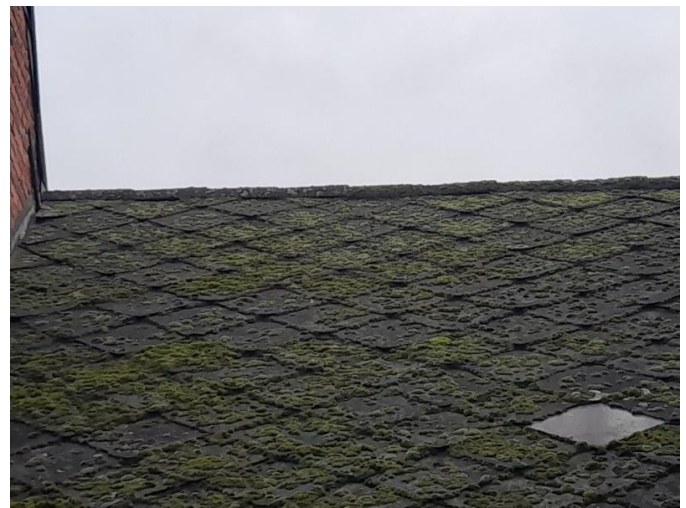
Eindbeoordeling materiaalarisico	Verhoogd materiaalarisico en/of verhoogde kans op vezelvrijgave
Opmerking	De toepassing vertoont een matige graad van verwerking onder invloed van leeftijd en weersinvloeden en vasthechting van vegetatie (korstmos)

Gebondenheid	Categorie 1: hechtgebonden in oorsprong
Asbestsoort (vezeltype)	Crocidoliet aanwezig
Asbestconcentratie	Laag (< 50%)
Afschermingsgraad van het gehele materiaal	Geheel of deels vrij aan de buitenlucht
Toestand van het materiaal	Matig beschadigd, matig verweerd

Beschrijving	Daknokken
Omgeving	Buiten
Primaire drager	Schuin dak
Asbestmateriaal	Dak- en gevelbekleding - Nok, windveer, boeiboord
Bindmiddel van asbestmateriaal	Cement
Gebondenheid op basis van bindmiddel	Hecht
Hoeveelheid (oppervlakte - aantal)	<ul style="list-style-type: none"><li>• 2,00 m<sup>2</sup> - 1 stuk</li></ul>
Totale oppervlakte	2,00 m <sup>2</sup>
Eenvoudig bereikbaar	Ja
Bevestigingswijze	<ul style="list-style-type: none"><li>• Geklemd</li></ul>
Identificatiemethode	Vaststelling zonder monstername
Destructieve handeling voor identificatie	Nee
Opmerking	Asbestverdachte daknokken gesitueerd op de buitenschil.

Verwijderen

- Verwijder dit asbestmateriaal zo snel mogelijk. Volg de toestand goed op.
- Hemelwater dat afspoelt van asbestcement daken of gevels kan asbestdeeltjes bevatten. Gebruik het enkel voor gesloten circuits (bv. spoelen toiletten). Reinig na het vervangen van het dak of de gevel de dakgoten en regenwaterput of -ton om asbesthoudend sediment of slib te verwijderen

- Eenvoudige handelingen: mag via doe-het-zelf of door werknemer(s) met opleidingsattest eenvoudige handelingen  
Deze toepassing kan door een aannemer die over een opleidingsattest 'eenvoudige handelingen' beschikt of door een particulier (doe-het-zelf), verwijderd worden indien er geen verhoogd risico op vrijgave van asbestvezels (max. concentratie 0,01 vezels/cm<sup>3</sup> - CODEX Art. VI.3-54) ontstaat en de toepassing voorafgaand wordt gefixeerd/bevochtigd; de individuele elementen zonder machinale werktuigen en zonder breken of gooien één voor één losgemaakt worden; en ten slotte in gesloten verpakking weggevoerd worden naar een erkend afvalpunt (recyclagepark).

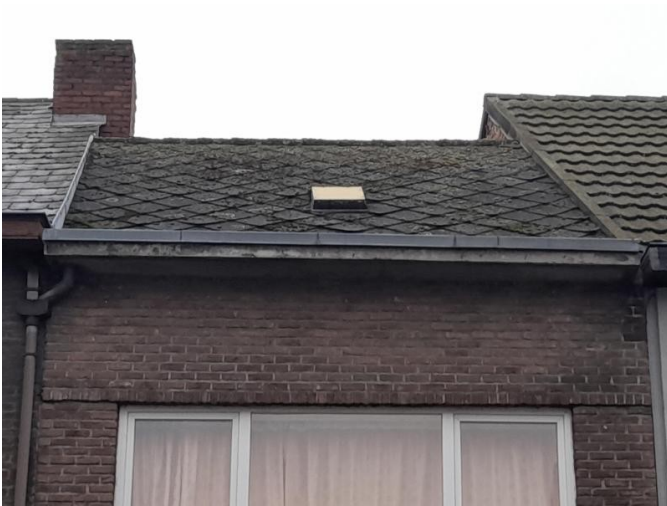
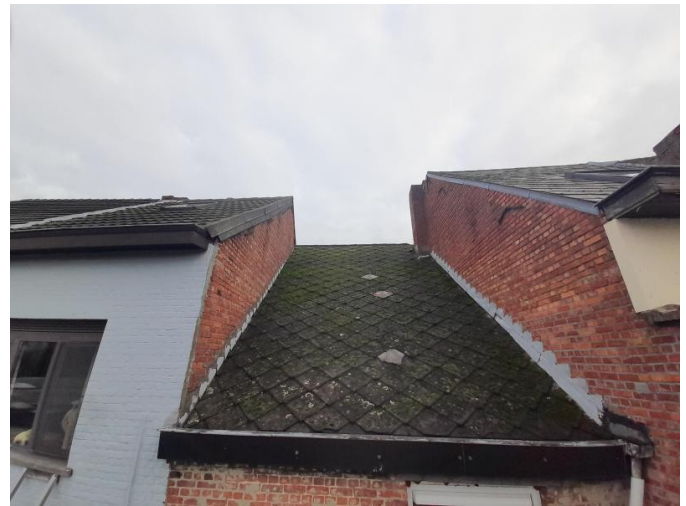
Beschrijving	Dakleien
Omgeving	Buiten
Primaire drager	Schuin dak
Asbestmateriaal	Dak- en gevelbekleding - Lei, shingle
Bindmiddel van asbestmateriaal	Cement
Gebondenheid op basis van bindmiddel	Hecht
Hoeveelheid (oppervlakte - aantal)	<ul style="list-style-type: none"><li>• 50,00 m<sup>2</sup> - 1 stuk</li></ul>
Totale oppervlakte	50,00 m <sup>2</sup>
Eenvoudig bereikbaar	Ja
Bevestigingswijze	<ul style="list-style-type: none"><li>• Geklemd</li></ul>
Identificatiemethode	Vaststelling zonder monstername
Destructieve handeling voor identificatie	Nee
Opmerking	Asbestverdachte vezelcement leien gesitueerd op de buitenschil en langs de binnenzijde afgeschermd.

Verwijderen

- Verwijder dit asbestmateriaal zo snel mogelijk. Volg de toestand goed op.
- Hemelwater dat afspoelt van asbestcement daken of gevels kan asbestdeeltjes bevatten. Gebruik het enkel voor gesloten circuits (bv. spoelen toiletten). Reinig na het vervangen van het dak of de gevel de dakgoten en regenwaterput of -ton om asbesthoudend sediment of slib te verwijderen

- Eenvoudige handelingen: mag via doe-het-zelf of door werknemer(s) met opleidingsattest eenvoudige handelingen  
Deze toepassing kan door een aannemer die over een opleidingsattest 'eenvoudige handelingen' beschikt of door een particulier (doe-het-zelf), verwijderd worden indien er geen verhoogd risico op vrijgave van asbestvezels (max. concentratie 0,01 vezels/cm<sup>3</sup> - CODEX Art. VI.3-54) ontstaat en de toepassing voorafgaand wordt gefixeerd/bevochtigd; de individuele elementen zonder machinale werktuigen en zonder breken of gooien één voor één losgemaakt worden; en ten slotte in gesloten verpakking weggevoerd worden naar een erkend afvalpunt (recyclagepark).

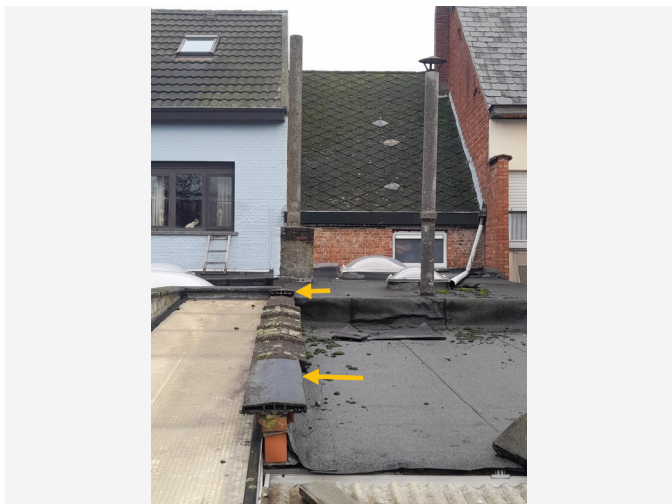
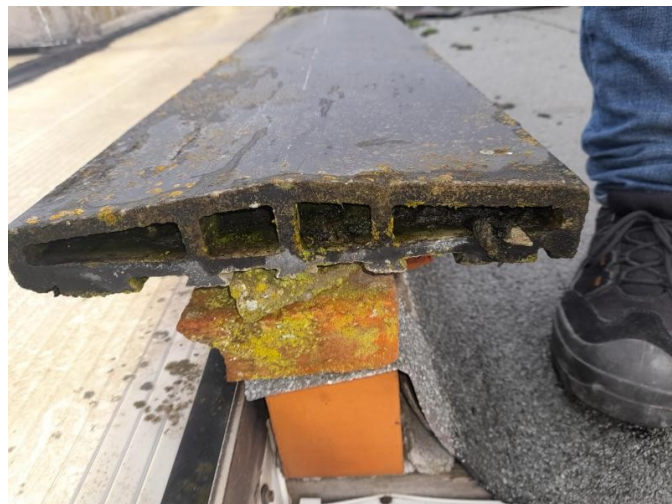
Beschrijving	Muurkappen/dekstenen op plat dak
Omgeving	Buiten
Primaire drager	Wand vrijstaand (scheidingsmuur, ...)
Asbestmateriaal	Deksteen, muurkap - Hol
Bindmiddel van asbestmateriaal	Cement
Gebondenheid op basis van bindmiddel	Hecht
Hoeveelheid (oppervlakte - dikte - aantal)	<ul style="list-style-type: none"> <li>• 3,00 m<sup>2</sup> - 4,00 cm - 1 stuk</li> </ul>
Totaal volume	0,12 m <sup>3</sup>
Eenvoudig bereikbaar	Ja
Bevestigingswijze	<ul style="list-style-type: none"> <li>• Los (al dan niet bedekt)</li> <li>• Verlijmd, ingegoten, versmeerd</li> </ul>
Identificatiemethode	Vaststelling zonder monsternamen
Destructieve handeling voor identificatie	Nee
Opmerking	Asbestverdachte dekstenen/muurkappen gesitueerd op de scheidingsmuren en plat dak.

- Eenvoudige handelingen: mag via doe-het-zelf of door werknemer(s) met opleidingsattest eenvoudige handelingen  
Deze toepassing kan door een aannemer die over een opleidingsattest 'eenvoudige handelingen' beschikt of door een particulier (doe-het-zelf), verwijderd worden indien er geen verhoogd risico op vrijgave van asbestvezels (max. concentratie 0,01 vezels/cm<sup>3</sup> - CODEX Art. VI.3-54) ontstaat en de toepassing voorafgaand wordt gefixeerd/bevochtigd; de individuele elementen zonder machinale werktuigen en zonder breken of gooien één voor één losgemaakt worden; en ten slotte in gesloten verpakking weggevoerd worden naar een erkend afvalpunt (recyclagepark).

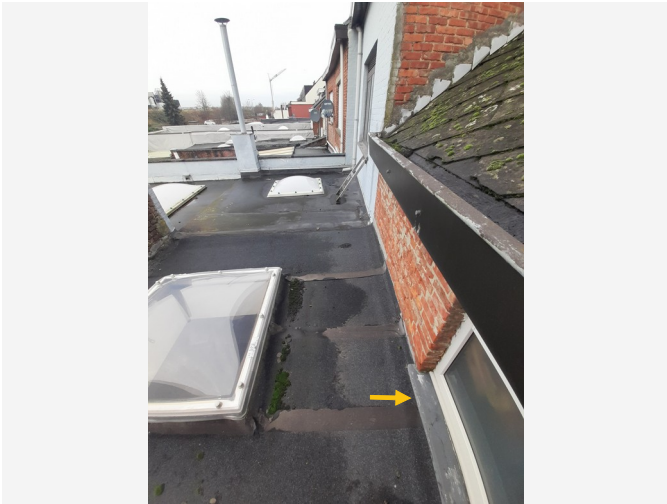
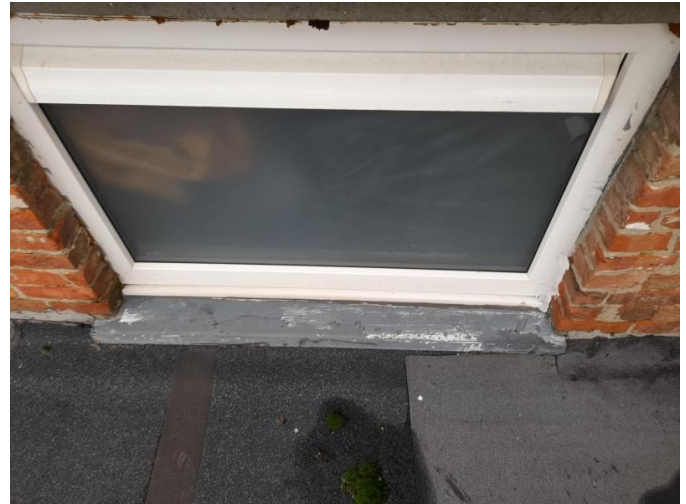
Beschrijving	Vensterbank buitenzijde
Omgeving	Buiten
Primaire drager	Wandopening verticaal (raam, deur, ...)
Asbestmateriaal	Plaat, paneel, tablet - Type Massal
Bindmiddel van asbestmateriaal	Cement
Gebondenheid op basis van bindmiddel	Hecht
Hoeveelheid (oppervlakte - dikte - aantal)	<ul style="list-style-type: none"><li>• 0,50 m<sup>2</sup> - 3,00 cm - 1 stuk</li></ul>
Totaal volume	0,015 m <sup>3</sup>
Eenvoudig bereikbaar	Ja
Bevestigingswijze	<ul style="list-style-type: none"><li>• Verlijmd, ingegoten, versmeerd</li></ul>
Identificatiemethode	Vaststelling zonder monsternamen
Destructieve handeling voor identificatie	Nee
Opmerking	Asbestverdachte vensterbank gesitueerd aan de buitenzijde van het raam van de slaapkamer op V1 (achterzijde).

- Eenvoudige handelingen: mag via doe-het-zelf of door werknemer(s) met opleidingsattest eenvoudige handelingen  
Deze toepassing kan door een aannemer die over een opleidingsattest 'eenvoudige handelingen' beschikt of door een particulier (doe-het-zelf), verwijderd worden indien er geen verhoogd risico op vrijgave van asbestvezels (max. concentratie  $0,01 \text{ vezels/cm}^3$  - CODEX Art. VI.3-54) ontstaat en de toepassing voorafgaand wordt gefixeerd/bevochtigd; de individuele elementen zonder machinale werktuigen en zonder breken of gooien één voor één losgemaakt worden; en ten slotte in gesloten verpakking weggevoerd worden naar een erkend afvalpunt (recyclagepark).

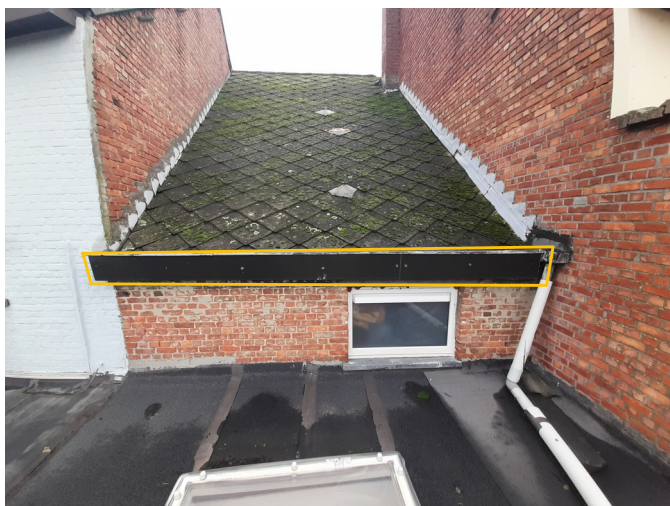
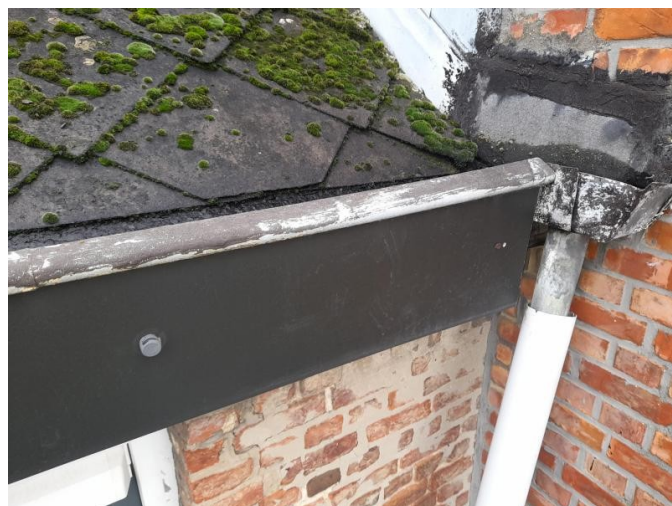
Beschrijving	Bekleding dakgoot/boeiboord
Omgeving	Buiten
Primaire drager	Schuin dak
Asbestmateriaal	Plaat, paneel, tablet - Generiek
Bindmiddel van asbestmateriaal	Cement
Gebondenheid op basis van bindmiddel	Hecht
Hoeveelheid (oppervlakte - dikte - aantal)	• 1,50 m <sup>2</sup> - 0,30 cm - 1 stuk
Totaal volume	0,005 m <sup>3</sup>
Eenvoudig bereikbaar	Ja
Bevestigingswijze	• Geschroefd
Identificatiemethode	Vaststelling zonder monstername
Destructieve handeling voor identificatie	Nee
Opmerking	Asbestverdachte bekleding van de dakgoot.

- Eenvoudige handelingen: mag via doe-het-zelf of door werknemer(s) met opleidingsattest eenvoudige handelingen  
Deze toepassing kan door een aannemer die over een opleidingsattest 'eenvoudige handelingen' beschikt of door een particulier (doe-het-zelf), verwijderd worden indien er geen verhoogd risico op vrijgave van asbestvezels (max. concentratie  $0,01 \text{ vezels/cm}^3$  - CODEX Art. VI.3-54) ontstaat en de toepassing voorafgaand wordt gefixeerd/bevochtigd; de individuele elementen zonder machinale werktuigen en zonder breken of gooien één voor één losgemaakt worden; en ten slotte in gesloten verpakking weggevoerd worden naar een erkend afvalpunt (recyclagepark).
