# Asbestinventarisatetest

Tuitenbergstraat 84, 1750 Lennik

Attestnummer : 20250123-000083.000

Uitgegeven op : 23.01.2025

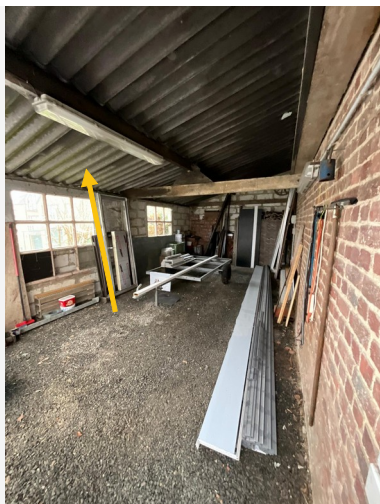
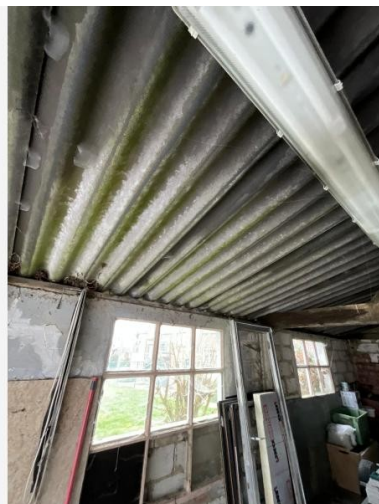
Het asbestmateriaal valt onder de mijlpaal van 2034.

Verwijderen

Eindbeoordeling materiaalrisico	Verhoogd materiaalrisico en/of verhoogde kans op vezelvrijgave
Opmerking	De golfplaten zijn in relatief goede staat.

- Zorg voor een veilig beheer. Vermijd het beschadigen van het asbestmateriaal. Controleer de toestand jaarlijks op wijzigingen.
- Hemelwater dat afspoelt van asbestcement daken of gevels kan asbestdeeltjes bevatten. Gebruik het enkel voor gesloten circuits (bv. spoelen toiletten). Reinig na het vervangen van het dak of de gevel de dakgoten en regenwaterput of -ton om asbesthoudend sediment of slib te verwijderen

Indien mogelijk de ondervloer afdekken , golfplaten voorzichtig verwijderen, extra fixeren, niet breken , niet gooien, onmiddellijk verpakken of voorzichtig in container met asbest bag plaatsen. Voldoende benevelen/bevochtigen tijdens de duur van de werken. Indien golfplaten in slechte staat zijn en kans bestaat op breken : Eenvoudige handeling opgeleid personeel , alle werknemer(s) moeten wel beschikken over een

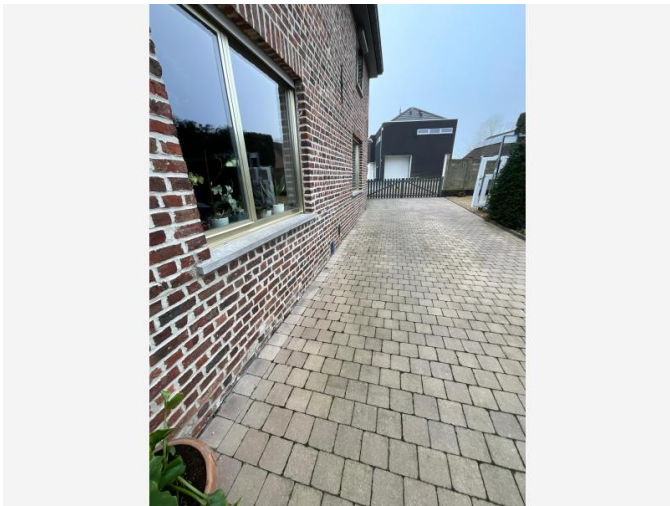
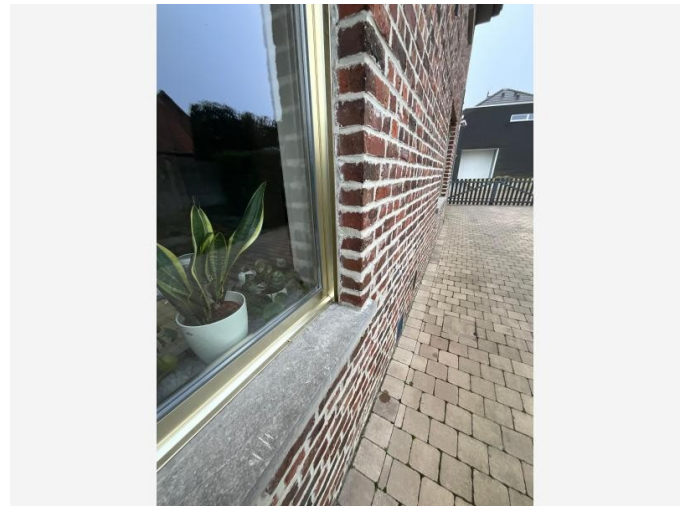
Het asbestmateriaal valt onder de mijlpaal van 2040.

Zorgvuldig beheren

Eindbeoordeling materiaalisico	Laag materiaalisico en/of verlaagde kans op vezelvrijgave
Opmerking	De kit is in relatief goede staat.

#	Type	Referentie	Resultaat
2.1	Puntmonster	2	Chrysotiel

- Zorg voor een veilig beheer. Vermijd het beschadigen van het asbestmateriaal. Controleer de toestand jaarlijks op wijzigingen.

verwijdering doe het zelf en EH opgeleid personeel: De toepassing extra fixeren en losbeitelen

De ramen kunnen eventueel in zijn geheel afgevoerd worden als asbesthoudend afval.

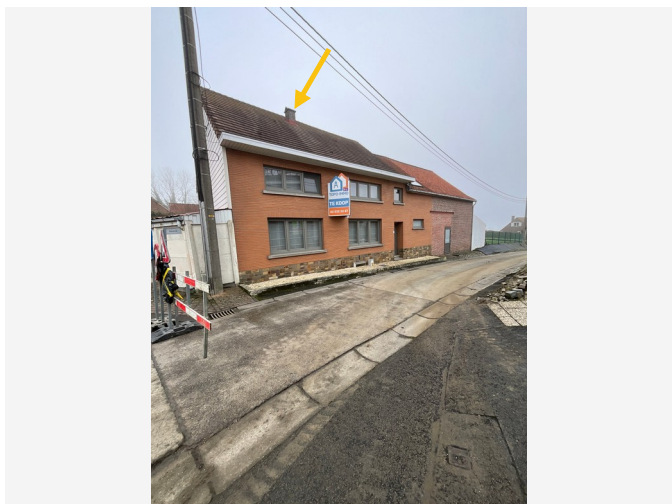
Situeringfoto

**Reden:** Het te onderzoeken materiaal situeert zich hoger dan 3,50 m te rekenen vanaf een veilige ondergrond

**Uitleg van de asbestdeskundige:** Tijdelijke beperking: Bij werken (dak of reiniging schouw) kan een stelling geplaatst worden of een hoogtewerker gebruikt worden, het is niet duidelijk of er asbestverdachte materialen aanwezig zijn in de schouw.

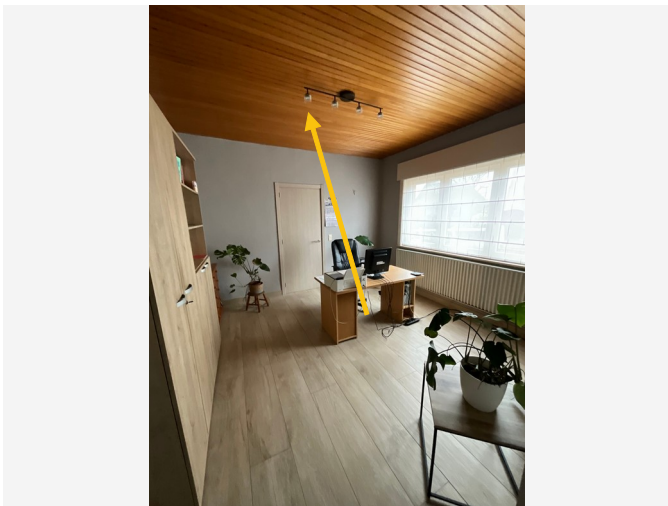
De plafonds van deze ruimtes zijn afgewerkt met valse plafonds in plaatmateriaal. Het is niet duidelijk of er pleisterwerk aanwezig is achter deze valse plafonds, het is aangewezen om bijkomend onderzoek uit te voeren bij werken.

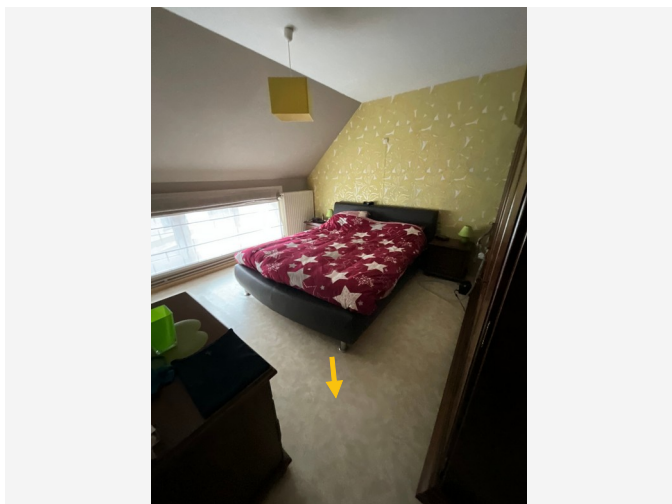
Volgens expertise kunnen we deze vinyl vloerzeilen als niet asbest verdacht beschouwen (soepel en flexibel van structuur.)

(onderkant met jute/koord)

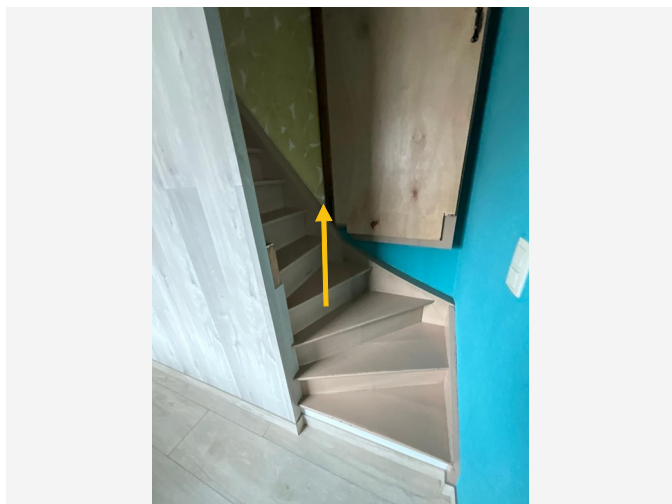
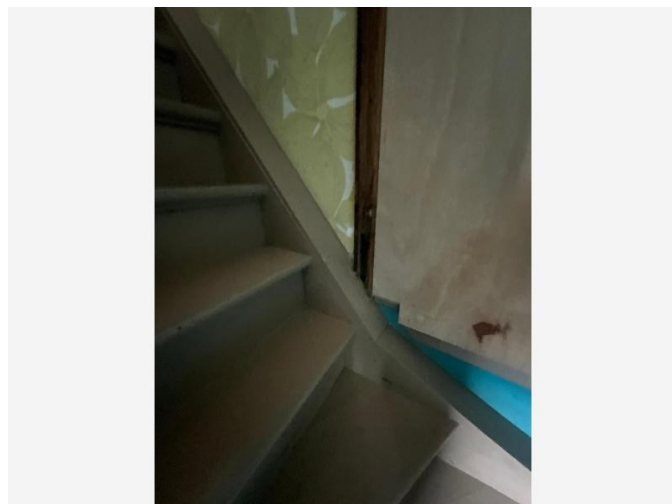
## Fiche 6: Pleister muren

Geen asbest

#	Type	Referentie	Resultaat
6.1	Mengmonster	1	Geen asbest
