Asbestinventarisatetest

Richardstraat 31/001, 2060 Antwerpen

Attestnummer : **20240927-000299.000**

Uitgegeven op : **27.09.2024**

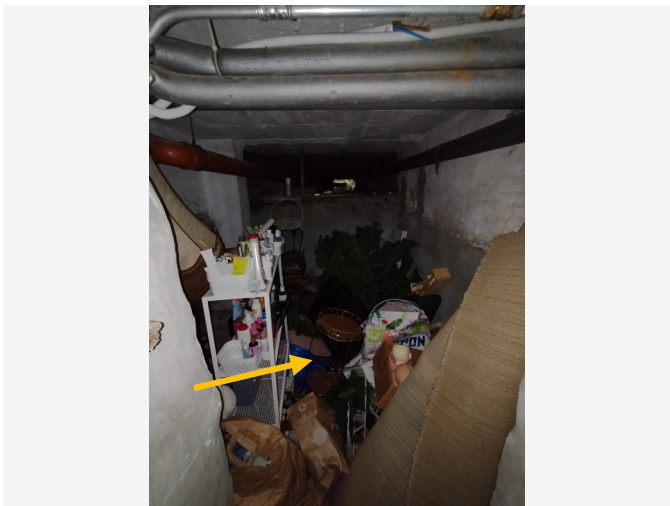
Situeringfoto

Tijdelijke beperking

Reden: Materiaal in opslag

Uitleg van de asbestdeskundige: Middellange termijnbeperking : Materialen/inboedel zijn in grote mate aanwezig. Vloer- en wanddelen konden niet volledig worden geïnspecteerd. Hierdoor zijn misschien verborgen asbestverdachte toepassingen aanwezig. De opdrachtgever blijkt redelijkerwijs niet in staat om het materiaal op korte termijn op te ruimen of te verwijderen. Het materiaal wordt pas verwijderd bij effectieve verhuis/verkoop. Termijn is onbekend.

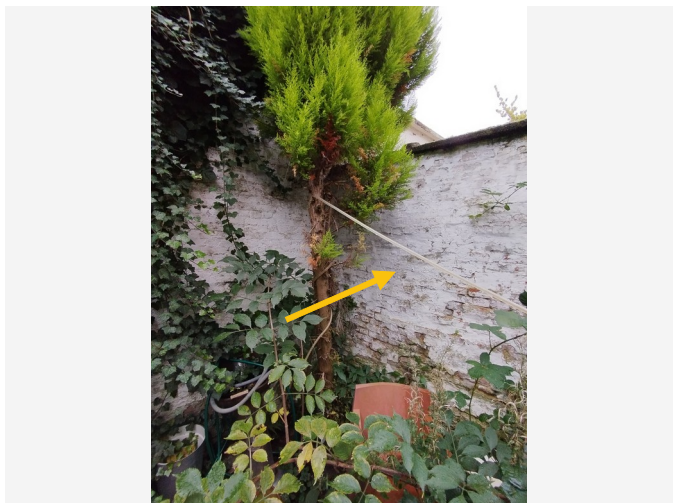
Fiche 2: Gemeenschappelijke tuinmuren met buren >3,5m hoogte

Permanente beperking

Reden: Het onderzoek kan niet uitgevoerd worden binnen de bepalingen van de Welzijnswet

Uitleg van de asbestdeskundige: De gemeenschappelijke tuinmuur met de buren kon niet gecontroleerd worden (hoogte > 3,50m). Er kon niet vastgesteld worden welk materiaal zich aan de achterkant van de muur bevindt.

Bij werken kan een stelling geplaatst worden voor een veilige inspectie.

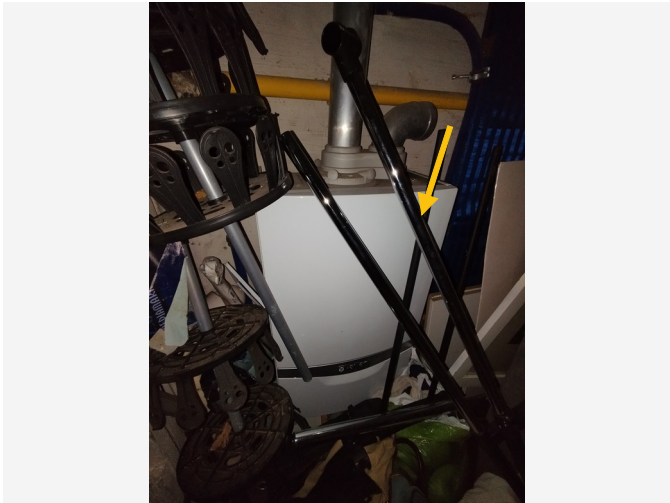
Vrije foto

De cv-ketel van het merk Vaillant is van na 2001 en bijgevolg vrij van asbesthoudende materialen. In de privéberging nummer 1.

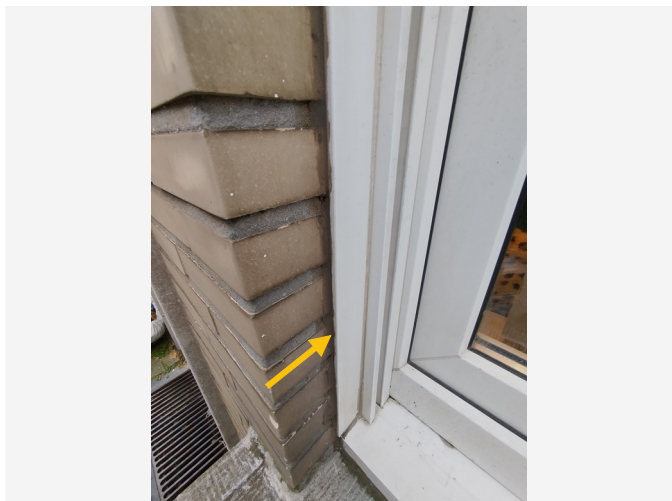
Fiche 4: Geen asbestverdachte mastiek aan ramen en deuren

De mastiek aan ramen en deuren bestaat uit siliconen. Dit is niet-asbestverdacht.

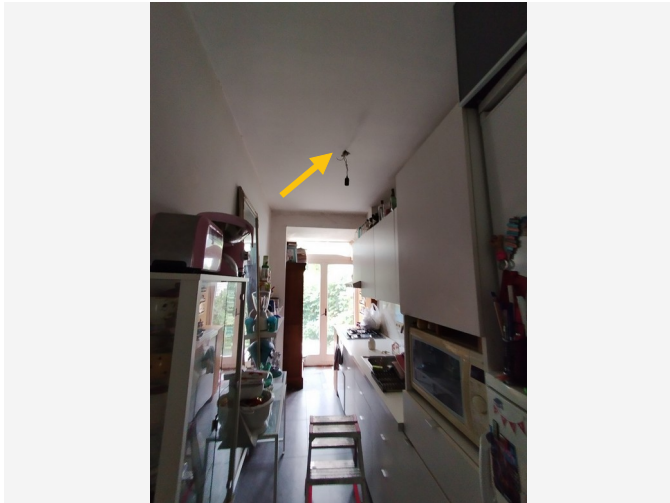
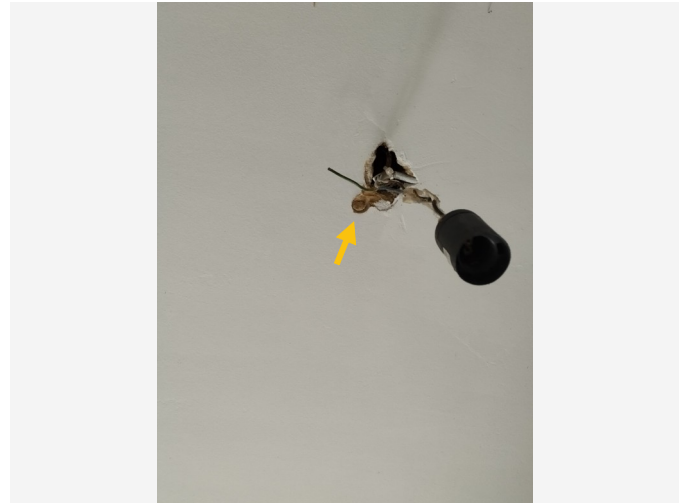
Fiche 5: Pleisterwerk plafonds

Geen asbest

| # | Type | Referentie | Resultaat |
|---|---|---|---|
| 5.1 | Mengmonster | A1 | Geen asbest |

| Opmerking | <p>Volgens het inspectieprotocol is een monstername van het pleisterwerk verplicht om dit te identificeren als niet-asbesthoudend.</p> <p>Locatie staalnames: slpk en keuken. Er is geen traphal aanwezig en de stookruimte bevindt zich in een kelderberging (1) en deze bestaat uit beton.</p> <p>De vermelde oppervlaktes en volumes betreffen een beredeneerde schatting. Er worden geen rechten verleend aan deze oppervlaktes/volumes. De dikte is een schatting die voorkomt uit de monsterplaatsen en is daarom niet altijd representatief.</p> |

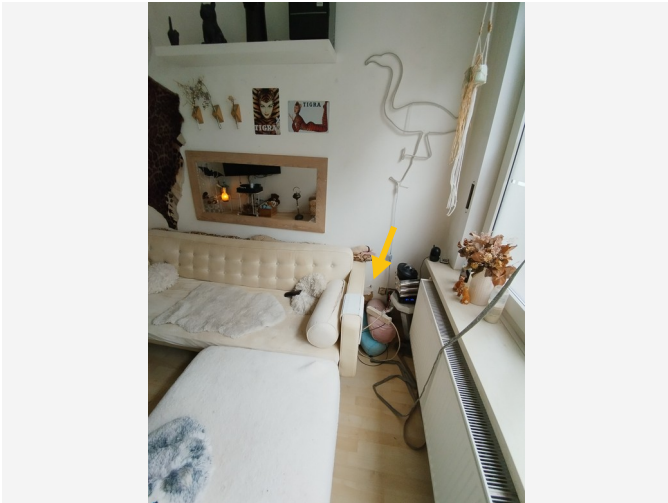
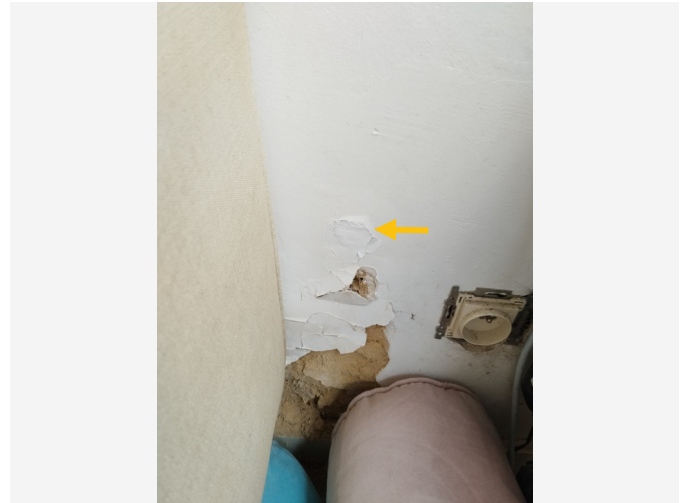
Fiche 6: Pleisterwerk wanden

Geen asbest

| # | Type | Referentie | Resultaat |
|---|---|---|---|
| 6.1 | Mengmonster | A2 | Geen asbest |

| Opmerking | <p>Volgens het inspectieprotocol is een monstername van het pleisterwerk verplicht om dit te identificeren als niet-asbesthoudend.</p> <p>Locatie staalnames: living en keuken. Er is geen traphal aanwezig en de stookruimte (privéberging 1) is niet bepleisterd. Deze bestaat uit beton/baksteen (kelderberging).</p> <p>De vermelde oppervlaktes en volumes betreffen een beredeneerde schatting. Er worden geen rechten verleend aan deze oppervlaktes/volumes. De dikte is een schatting die voortkomt uit de monsterplaatsen en is daarom niet altijd representatief.</p> |
