Asbestinventarisatetest

Antwerpsesteenweg 44, 2500 Lier

Attestnummer : 20240725-000181.000

Niet-asbestveilig

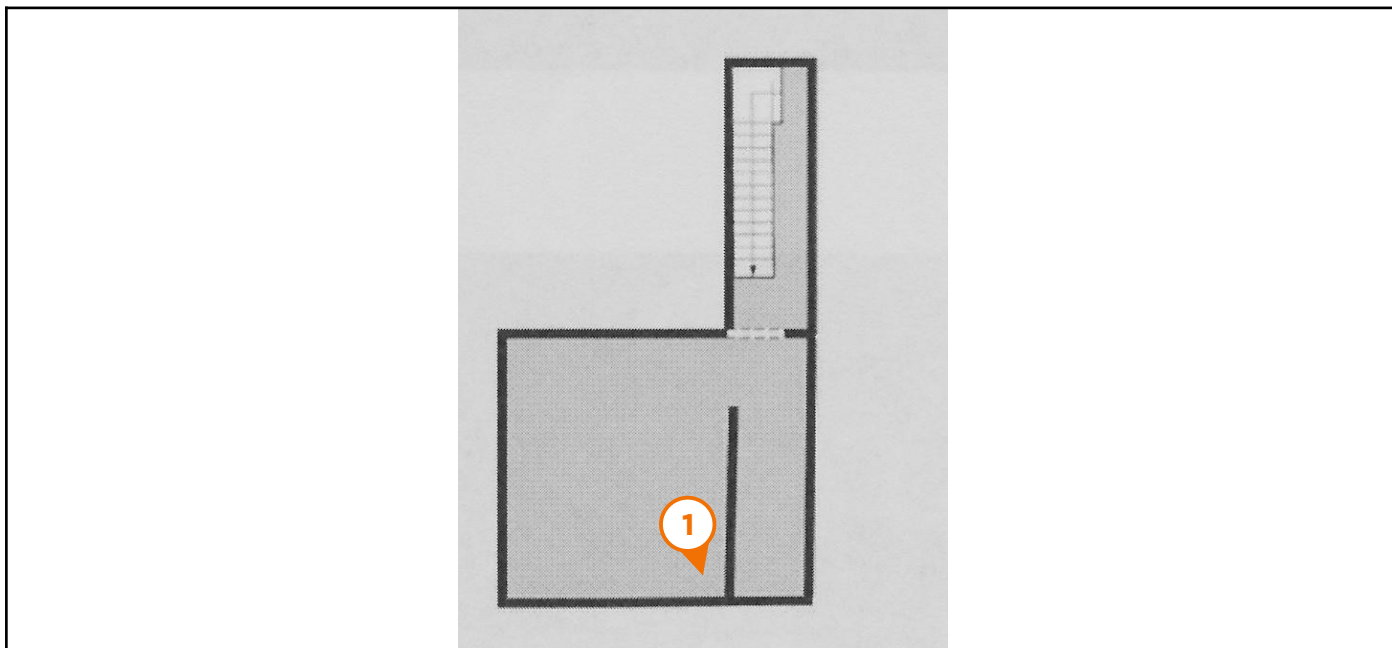
Plan 1.1: Kelder

Beschrijving	Type	Actie
1. bakeliet	Asbestmateriaal	Verwijderen

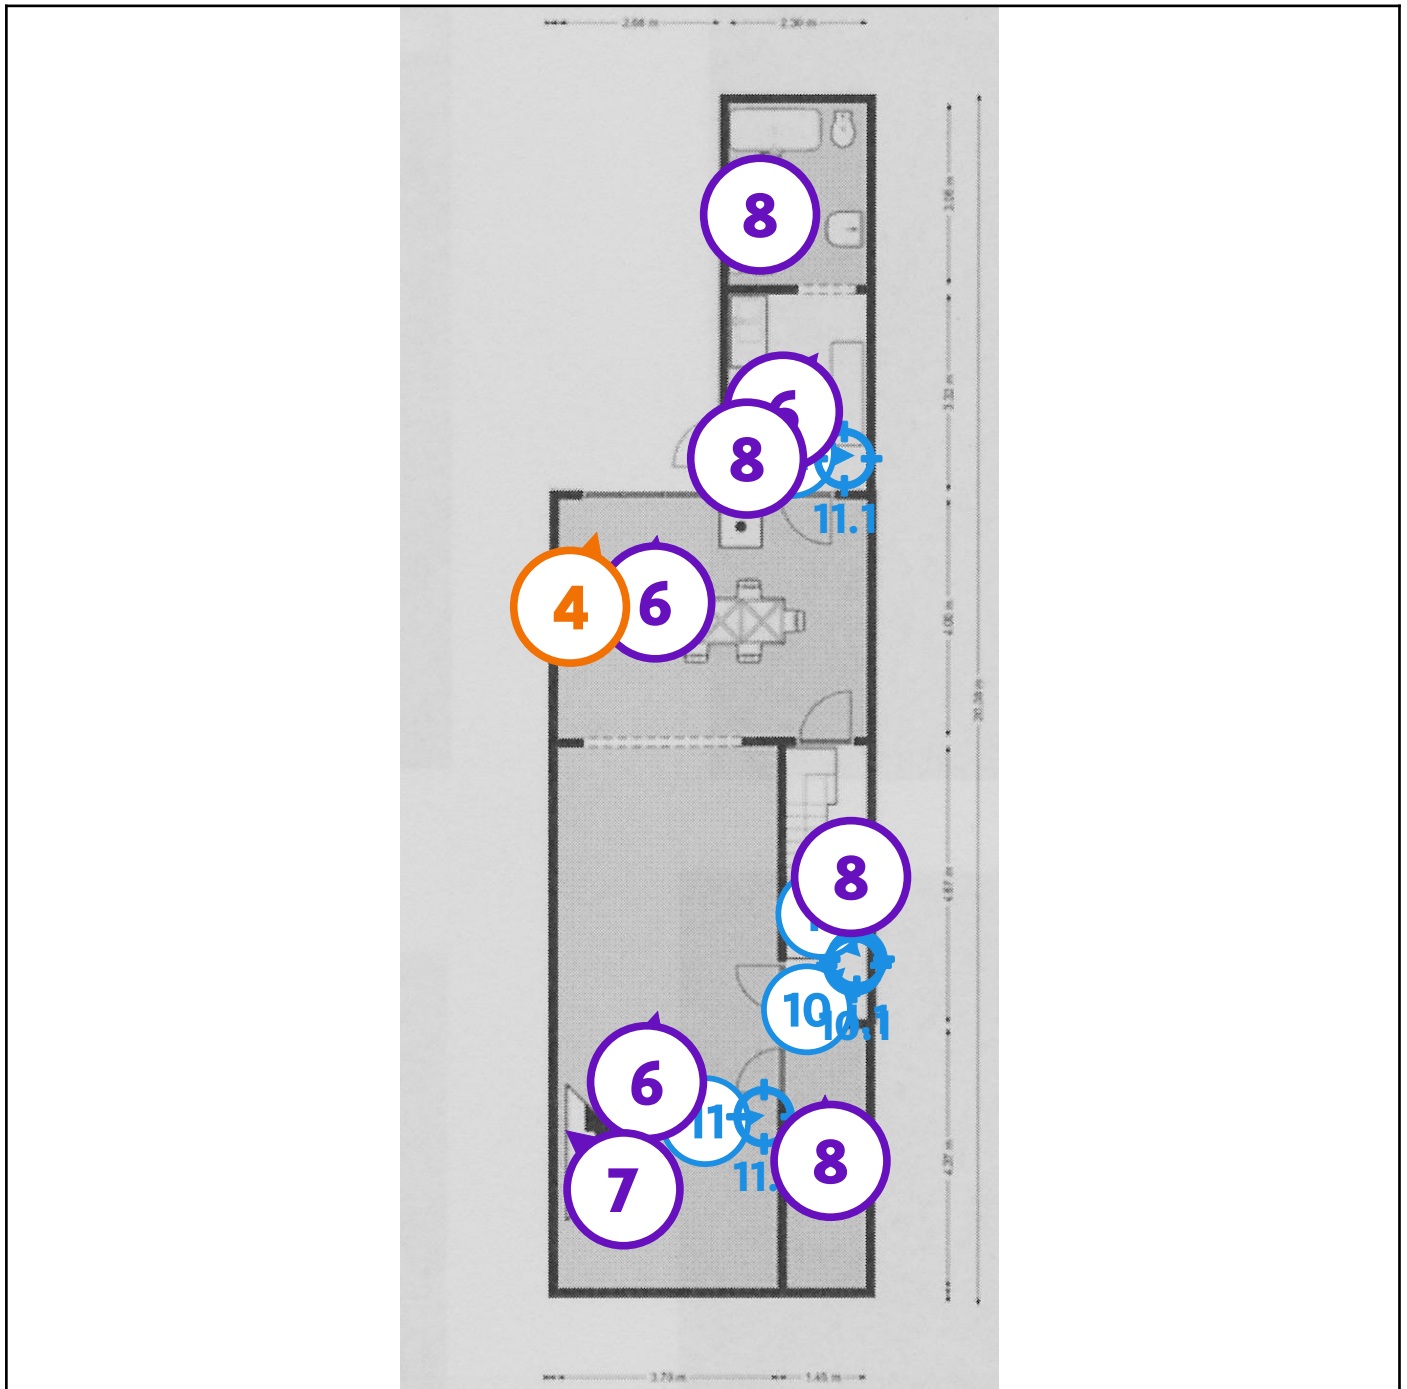
Plan 1.2: GLV

Beschrijving	Type	Actie
4. roofing	Asbestmateriaal	Verwijderen
6. onder vloerbedekking/vynilvloeren	Advies	-
7. schouwen/rookgaskanalen	Advies	-

8. tegels/tegellijm	Advies	-
10. pleisterwerk plafonden	Geen asbest	-
10.1 Code: A2	Mengmonster	-
11. pleisterwerk wanden	Geen asbest	-
11.1 Code: A1	Mengmonster	-

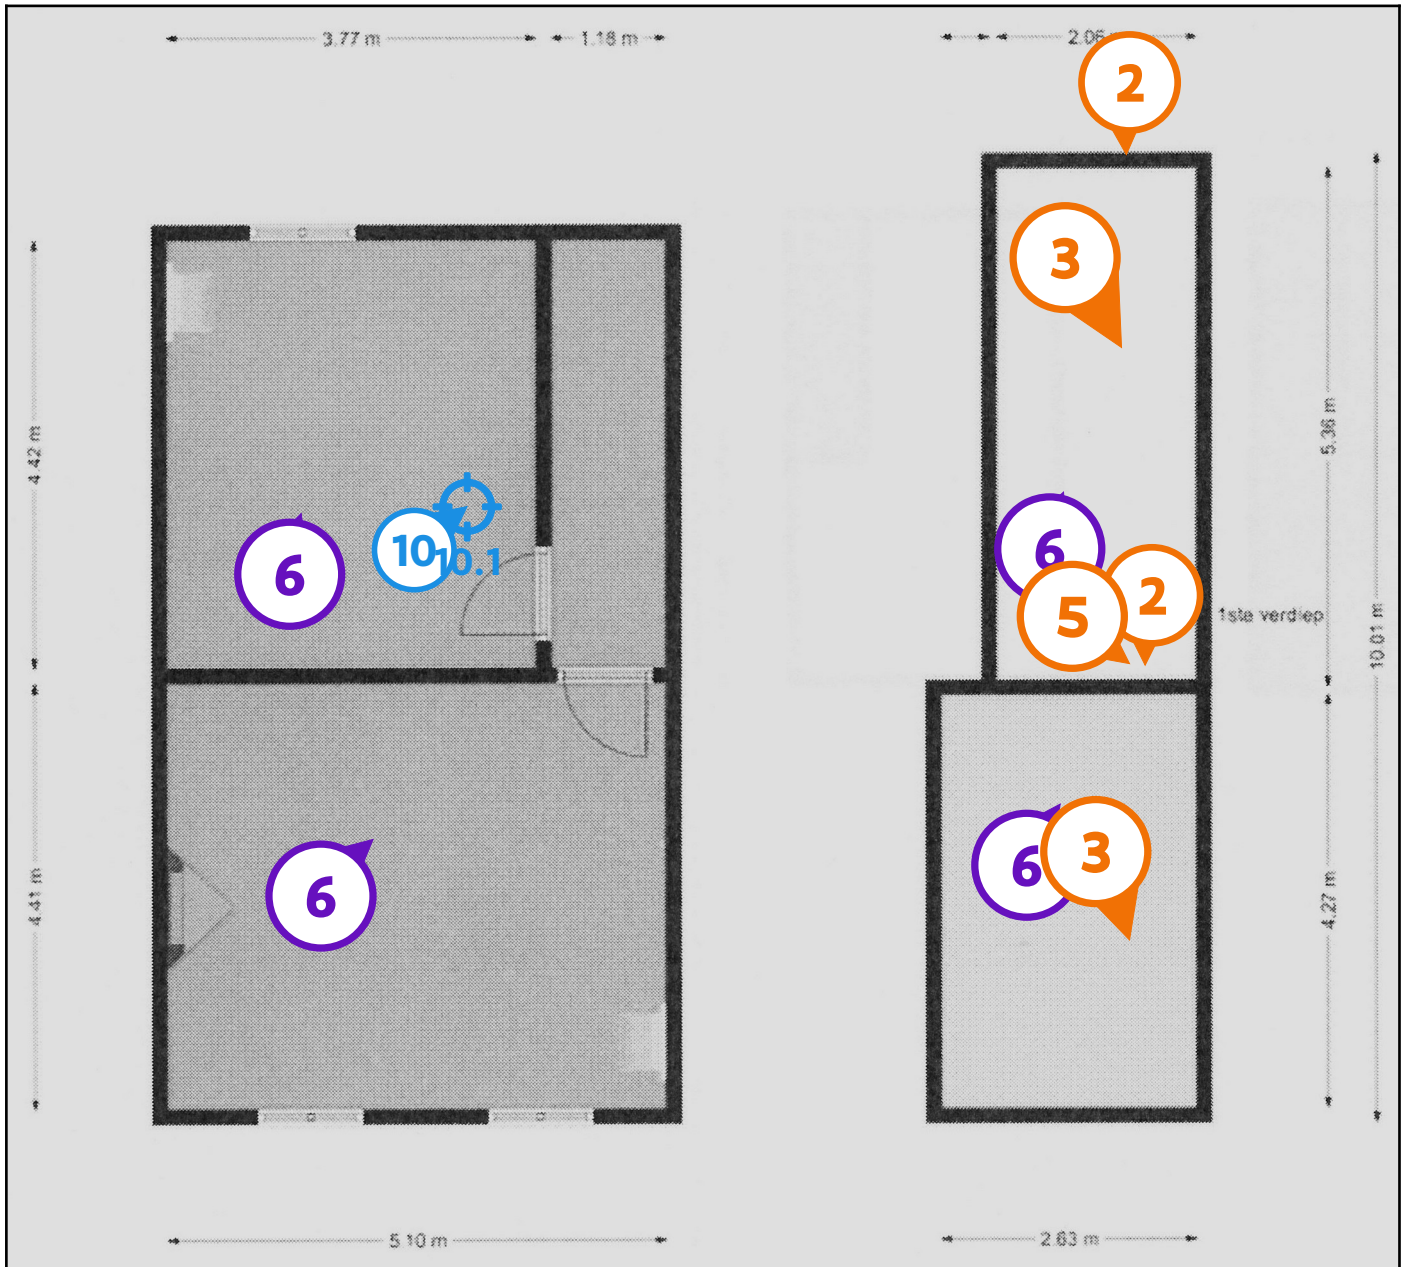
Plan 1.3: 1steV met tussenverdieping

Beschrijving	Type	Actie
2. Leien	Asbestmateriaal	Verwijderen
3. leien	Asbestmateriaal	Verwijderen
5. Buizen	Asbestmateriaal	Verwijderen
6. onder vloerbedekking/vynilvloeren	Advies	-

10. pleisterwerk plafonden	Geen asbest	-
10.1 Code: A2	Mengmonster	-

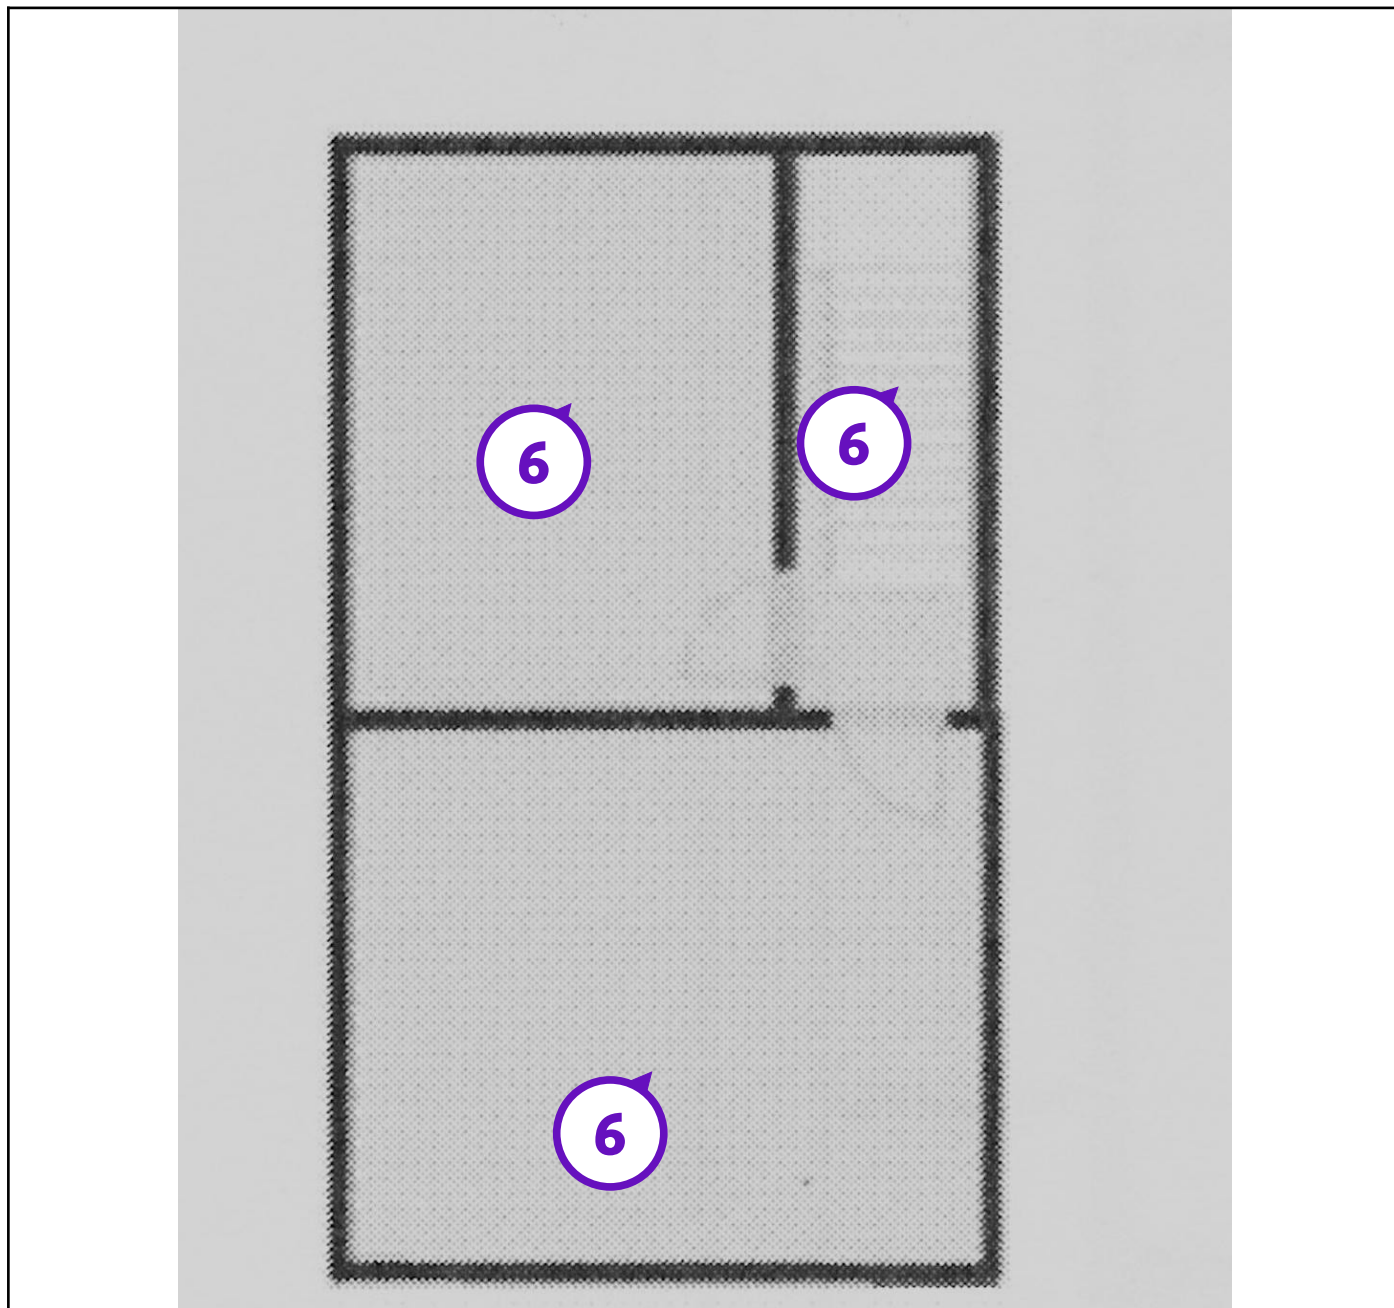
Plan 1.4: 2V

Beschrijving	Type	Actie
6. onder vloerbedekking/vynilvloeren	Advies	-

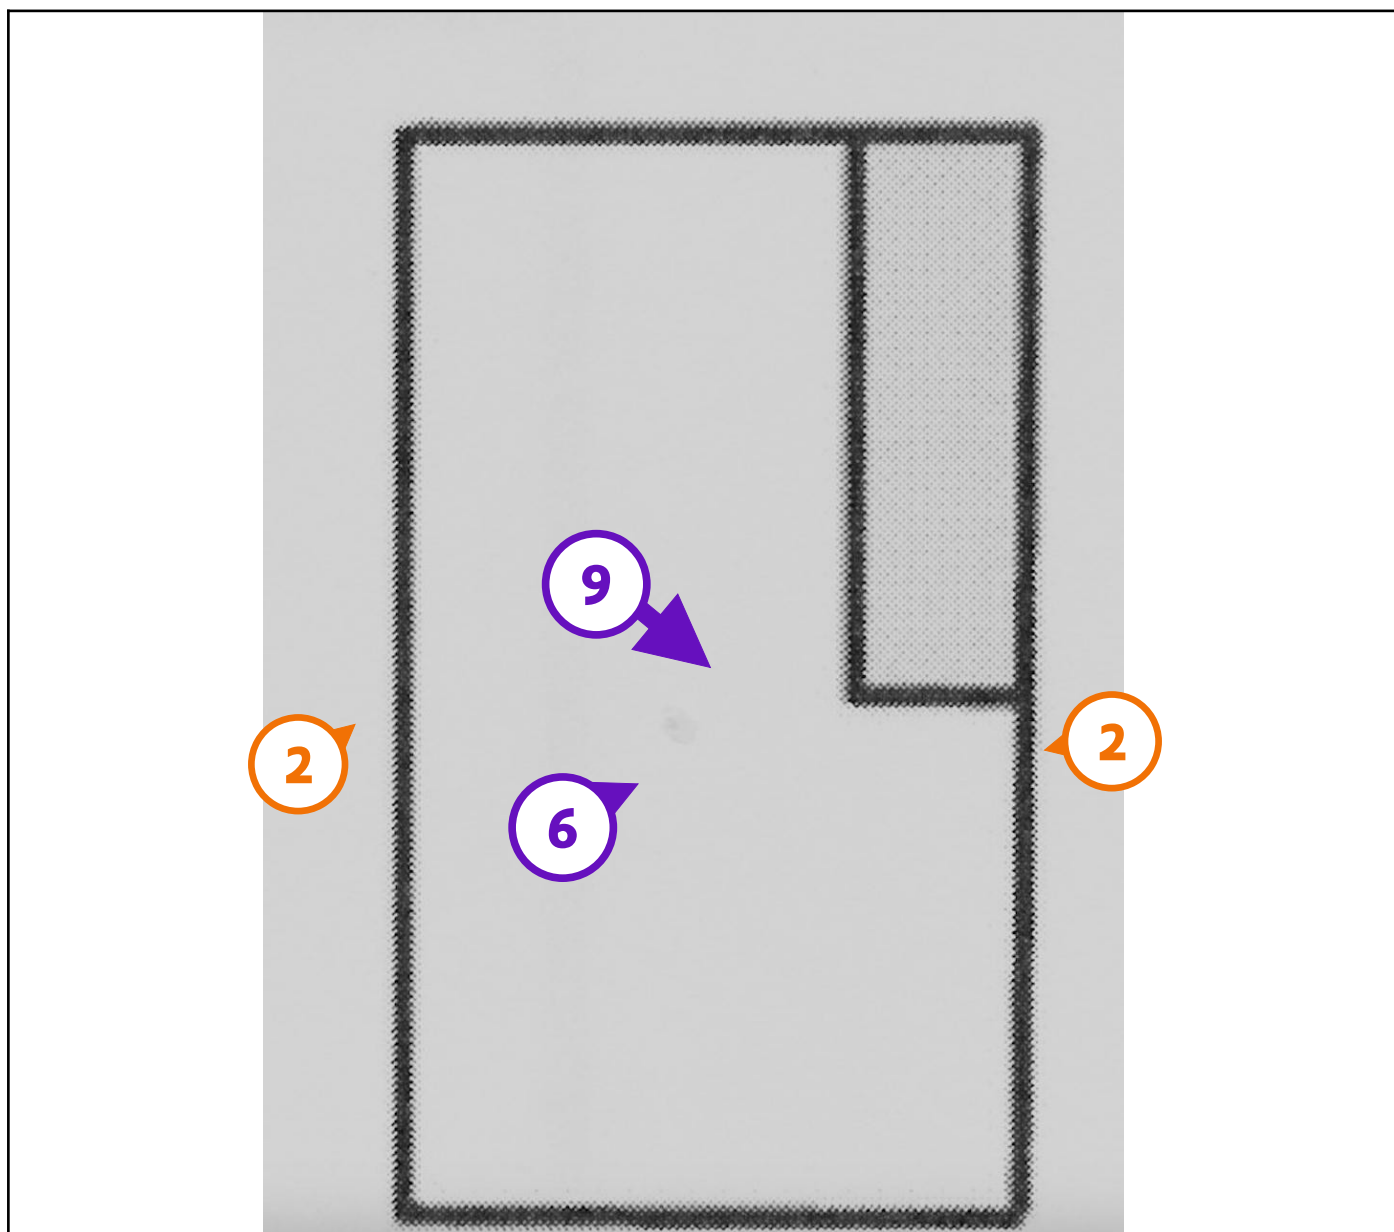
Plan 1.5: zolder

Beschrijving	Type	Actie
2. Leien	Asbestmateriaal	Verwijderen
6. onder vloerbedekking/vynilvloeren	Advies	-
9. hooddak	Advies	-

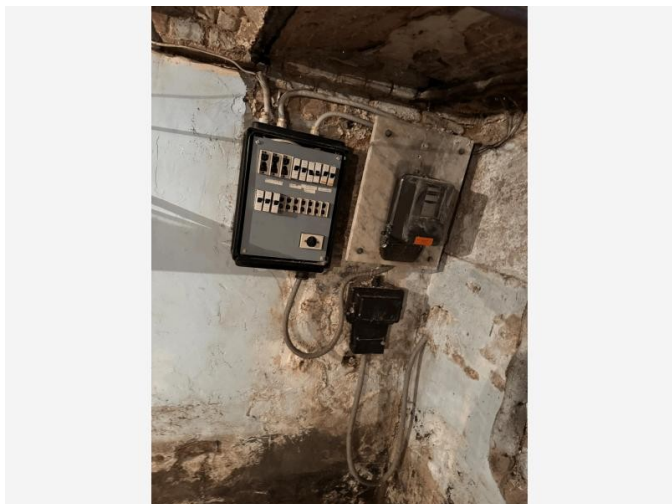
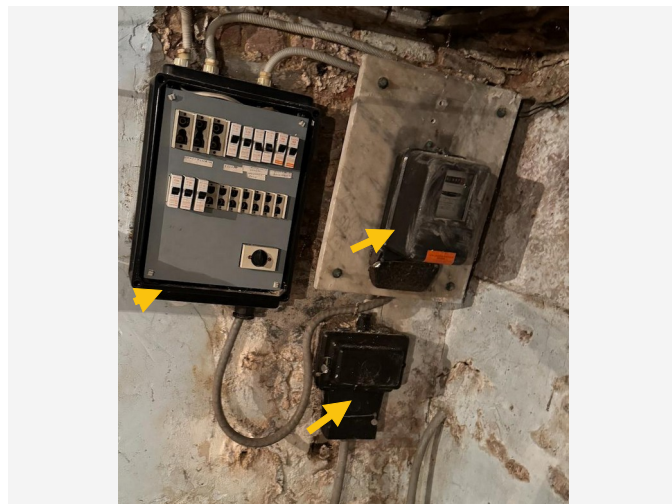
Eindbeoordeling materiaalrisico	Verhoogd materiaalrisico en/of verhoogde kans op vezelvrijgave
---------------------------------	--

Gebondenheid	Categorie 1: hechtgebonden in oorsprong
Asbestsoort (vezeltype)	Crocidoliet aanwezig
Asbestconcentratie	Laag (< 50%)
Afschermingsgraad van het gehele materiaal	Geheel of deels (ook) vrij aan de binnenlucht
Toestand van het materiaal	Licht beschadigd, licht verweerd. Intact materiaal type Pical – asbestboard of categorie III 'gebondenheid'

Beschrijving	bakeliet
Omgeving	Binnen
Primaire drager	Binnenwand
Asbestmateriaal	Plaat, paneel, tablet - Type Bakeliet
Bindmiddel van asbestmateriaal	Kunststof of -hars
Gebondenheid op basis van bindmiddel	Hecht
Hoeveelheid (oppervlakte - dikte - aantal)	• 0,50 m ² - 1,00 cm - 1 stuk
Totaal volume	0,005 m ³
Eenvoudig bereikbaar	Ja
Bevestigingswijze	• Geschroefd
Identificatiemethode	Vaststelling zonder monstername
Destructieve handeling voor identificatie	Nee
Opmerking	Hoeveelheid is een schatting.

Het asbestmateriaal valt onder de mijlpaal van 2040.

Verwijderen

- Zorg voor een veilig beheer en verwijder dit asbestmateriaal wanneer het bij werken eenvoudig bereikbaar wordt. Controleer de toestand jaarlijks op wijzigingen.

- Eenvoudige handelingen: mag via doe-het-zelf of door werknemer(s) met opleidingsattest eenvoudige handelingen
Aangeraden om te werken met elektriciteitsfirma.

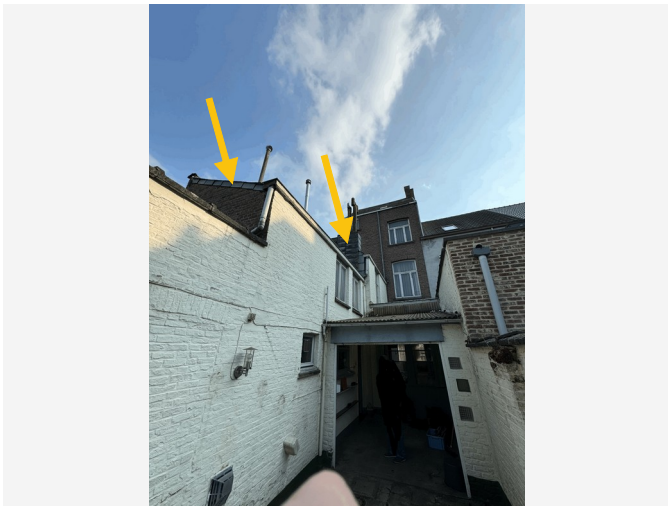
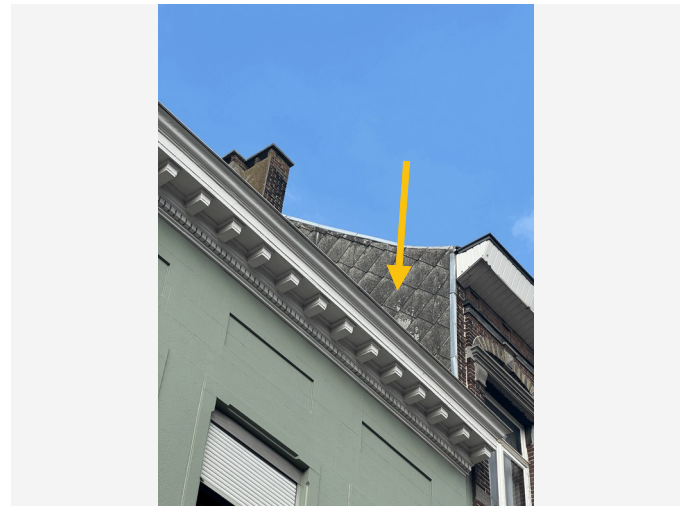
Eindbeoordeling materiaalrisico	Laag materiaalrisico en/of verlaagde kans op vezelvrijgave
---------------------------------	--

Gebondenheid	Categorie 1: hechtgebonden in oorsprong
Asbestsoort (vezeltype)	Crocidoliet aanwezig
Asbestconcentratie	Laag (< 50%)
Afschermingsgraad van het gehele materiaal	Geheel of deels vrij aan de buitenlucht
Toestand van het materiaal	Licht beschadigd, licht verweerd. Intact materiaal type Pical – asbestboard of categorie III 'gebondenheid'

Beschrijving	Leien
Omgeving	Buiten
Primaire drager	Wand buitenschil
Asbestmateriaal	Dak- en gevelbekleding - Lei, shingle
Bindmiddel van asbestmateriaal	Cement
Gebondenheid op basis van bindmiddel	Hecht
Hoeveelheid (oppervlakte - aantal)	<ul style="list-style-type: none">• 55,00 m² - 1 stuk
Totale oppervlakte	55,00 m ²
Eenvoudig bereikbaar	Ja
Bevestigingswijze	<ul style="list-style-type: none">• Genageld, geniet
Identificatiemethode	Vaststelling zonder monsternamen
Destructieve handeling voor identificatie	Nee
Opmerking	Hoeveelheid is een schatting.

Het asbestmateriaal valt onder de mijlpaal van 2034.

Verwijderen

- Zorg voor een veilig beheer en verwijder dit asbestmateriaal wanneer het bij werken eenvoudig bereikbaar wordt. Controleer de toestand jaarlijks op wijzigingen.

- Eenvoudige handelingen: mag via doe-het-zelf of door werknemer(s) met opleidingsattest eenvoudige handelingen
Niet breken tijdens verwijdering.

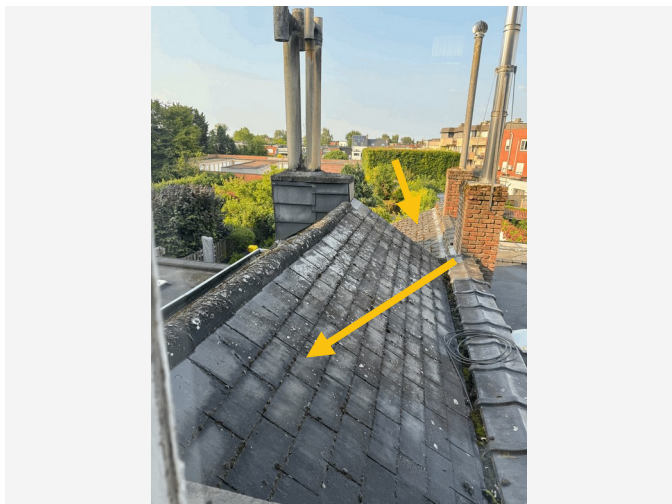
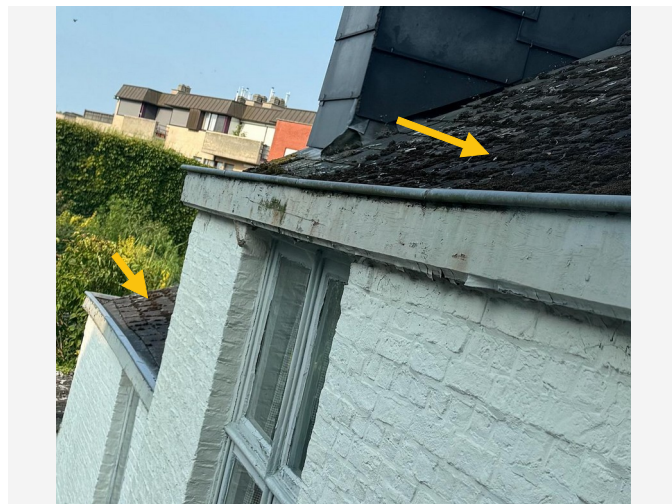
Eindbeoordeling materiaalrisico	Verhoogd materiaalrisico en/of verhoogde kans op vezelvrijgave
---------------------------------	--

Gebondenheid	Categorie 1: hechtgebonden in oorsprong
Asbestsoort (vezeltype)	Crocidoliet aanwezig
Asbestconcentratie	Laag (< 50%)
Afschermingsgraad van het gehele materiaal	Geheel of deels vrij aan de buitenlucht
Toestand van het materiaal	Matig beschadigd, matig verweerd

Beschrijving	leien
Omgeving	Buiten
Primaire drager	Schuin dak
Asbestmateriaal	Dak- en gevelbekleding - Lei, shingle
Bindmiddel van asbestmateriaal	Cement
Gebondenheid op basis van bindmiddel	Hecht
Hoeveelheid (oppervlakte - aantal)	<ul style="list-style-type: none">• 40,00 m² - 1 stuk
Totale oppervlakte	40,00 m ²
Eenvoudig bereikbaar	Ja
Bevestigingswijze	<ul style="list-style-type: none">• Genageld, geniet
Identificatiemethode	Vaststelling zonder monsternamen
Destructieve handeling voor identificatie	Nee
Opmerking	Hoeveelheid is een schatting.

Het asbestmateriaal valt onder de mijlpaal van 2034.

Verwijderen

- Zorg voor een veilig beheer en verwijder dit asbestmateriaal wanneer het bij werken eenvoudig bereikbaar wordt. Controleer de toestand jaarlijks op wijzigingen.

- Eenvoudige handelingen: enkel door erkend asbestverwijderaar
Niet breken tijdens verwijderen.

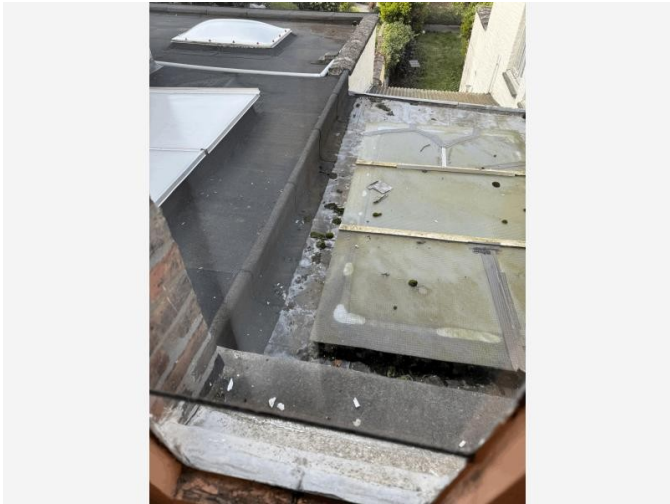
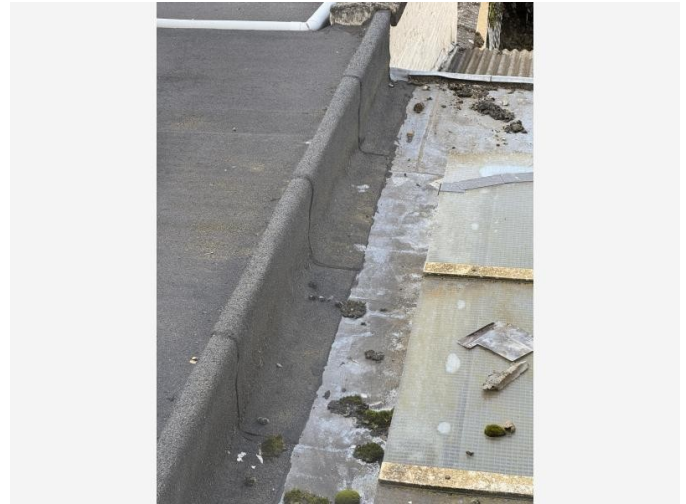
Eindbeoordeling materiaalrisico	Verhoogd materiaalrisico en/of verhoogde kans op vezelvrijgave
---------------------------------	--

Gebondenheid	Categorie 1: hechtgebonden in oorsprong
Asbestsoort (vezeltype)	Crocidoliet aanwezig
Asbestconcentratie	Laag (< 50%)
Afschermingsgraad van het gehele materiaal	Geheel of deels vrij aan de buitenlucht
Toestand van het materiaal	Matig beschadigd, matig verweerd

Beschrijving	roofing
Omgeving	Buiten
Primaire drager	Plat dak
Asbestmateriaal	Dak- en gevelbekleding - Roofing
Bindmiddel van asbestmateriaal	Bitumen (roofing, teer, asfalt)
Gebondenheid op basis van bindmiddel	Hecht
Hoeveelheid (oppervlakte - aantal)	<ul style="list-style-type: none">• 10,00 m² - 1 stuk
Totale oppervlakte	10,00 m ²
Eenvoudig bereikbaar	Ja
Bevestigingswijze	<ul style="list-style-type: none">• Verlijmd, ingegoten, versmeerd
Identificatiemethode	Vaststelling zonder monstername Motivatie: Groot risico op structurele gevolgschade (lekschade, werking installatie,...)
Destructieve handeling voor identificatie	Nee
Opmerking	Hoeveelheid is een schatting.

Het asbestmateriaal valt onder de mijlpaal van 2040.

Verwijderen

- Zorg voor een veilig beheer. Vermijd het beschadigen van het asbestmateriaal. Controleer de toestand jaarlijks op wijzigingen.

- Hermetische zone (erkend asbestverwijderaar)
Toepassing vraagt expertise van erkend bedrijf.

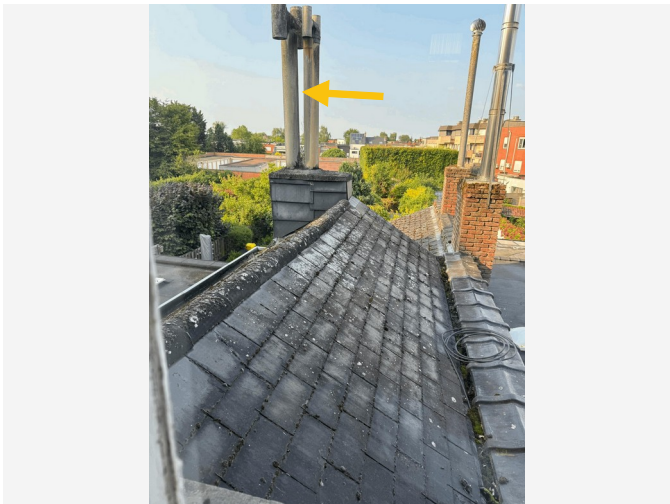
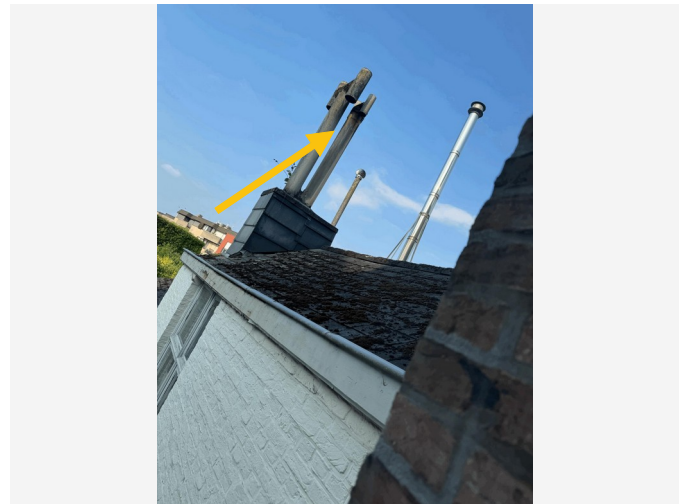
Eindbeoordeling materiaalrisico	Laag materiaalrisico en/of verlaagde kans op vezelvrijgave
---------------------------------	--

Gebondenheid	Categorie 1: hechtgebonden in oorsprong
Asbestsoort (vezeltype)	Crocidoliet aanwezig
Asbestconcentratie	Laag (< 50%)
Afschermingsgraad van het gehele materiaal	Geheel of deels vrij aan de buitenlucht
Toestand van het materiaal	Licht beschadigd, licht verweerd. Intact materiaal type Pical – asbestboard of categorie III 'gebondenheid'

Beschrijving	Buizen
Omgeving	Buiten
Primaire drager	Schuin dak
Asbestmateriaal	Rookgaskanaal
Bindmiddel van asbestmateriaal	Cement
Gebondenheid op basis van bindmiddel	Hecht
Hoeveelheid (lengte - omtrek - dikte - aantal)	<ul style="list-style-type: none">• 1,50 m - 40,00 cm - 1,00 cm - 2 stuks
Totaal volume	0,012 m ³
Eenvoudig bereikbaar	Ja
Bevestigingswijze	<ul style="list-style-type: none">• Geklemd
Identificatiemethode	Vaststelling zonder monsternamen
Destructieve handeling voor identificatie	Nee
Opmerking	Hoeveelheid is een schatting.

Het asbestmateriaal valt onder de mijlpaal van 2034.

Verwijderen

- Zorg voor een veilig beheer en verwijder dit asbestmateriaal wanneer het bij werken eenvoudig bereikbaar wordt. Controleer de toestand jaarlijks op wijzigingen.

- Eenvoudige handelingen: mag via doe-het-zelf of door werknemer(s) met opleidingsattest eenvoudige handelingen
Niet breken tijdens verwijderen.

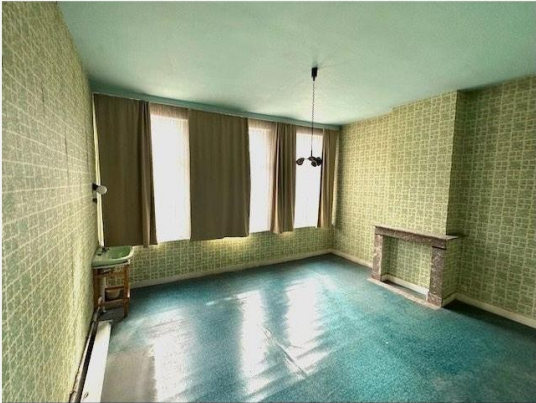
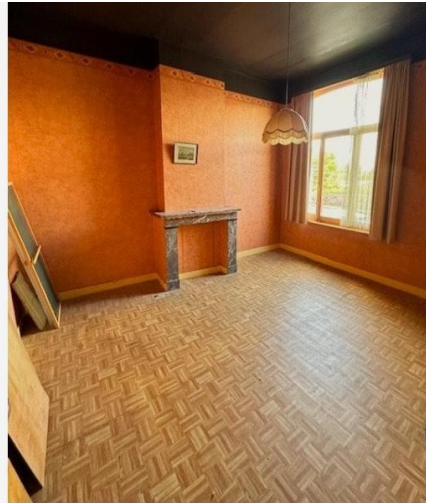
Geen asbest

#	Type	Referentie	Resultaat
10.1	Mengmonster	A2	Geen asbest

Beschrijving	pleisterwerk plafonden
Omgeving	Binnen
Primaire drager	Plafond
Bindmiddel van materiaal	Gips - kalk
Gebondenheid op basis van bindmiddel	Niet-hechtgebonden
Hoeveelheid (oppervlakte - dikte - aantal)	• 400,00 m ² - 1,50 cm - 1 stuk
Totaal volume	6,00 m ³
Identificatiemethode	Vaststelling met monsternamen
Destructieve handeling voor identificatie	Nee
Opmerking	Hoeveelheid is een schatting. Stooklokaal geen pleister. Natte ruimten geen pleister. Valse plafonden aanwezig.

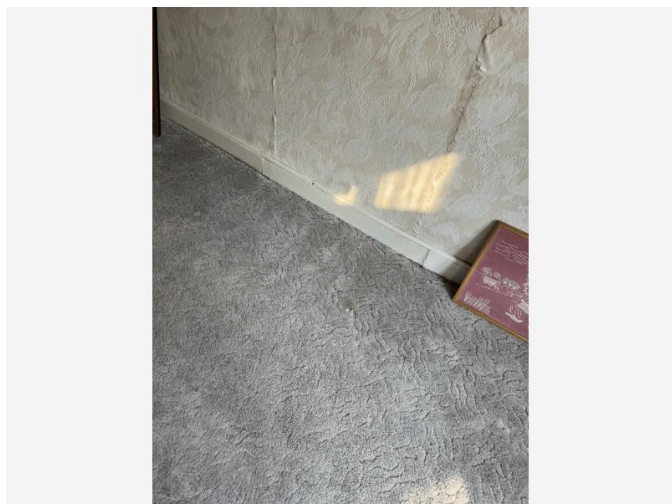
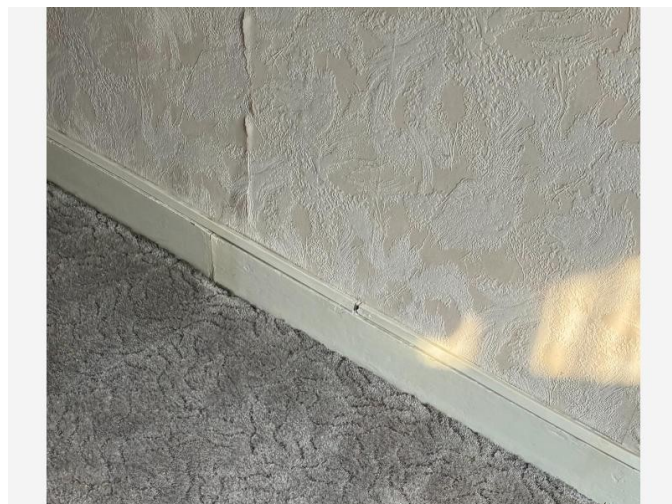
Geen asbest

#	Type	Referentie	Resultaat
11.1	Mengmonster	A1	Geen asbest

Beschrijving	pleisterwerk wanden
Omgeving	Binnen
Primaire drager	Binnenwand
Bindmiddel van materiaal	Gips - kalk
Gebondenheid op basis van bindmiddel	Niet-hechtgebonden
Hoeveelheid (oppervlakte - dikte - aantal)	• 1.000,00 m ² - 1,50 cm - 1 stuk
Totaal volume	15,00 m ³
Identificatiemethode	Vaststelling met monsternamen
Destructieve handeling voor identificatie	Nee
Opmerking	Hoeveelheid is een schatting. Stooklokaal zonder pleister.
