Asbestinventarisatetest

K. Deswertlaan 28, 8370 Blankenberge

Attestnummer : 20240708-000182.000

Niet-asbestveilig

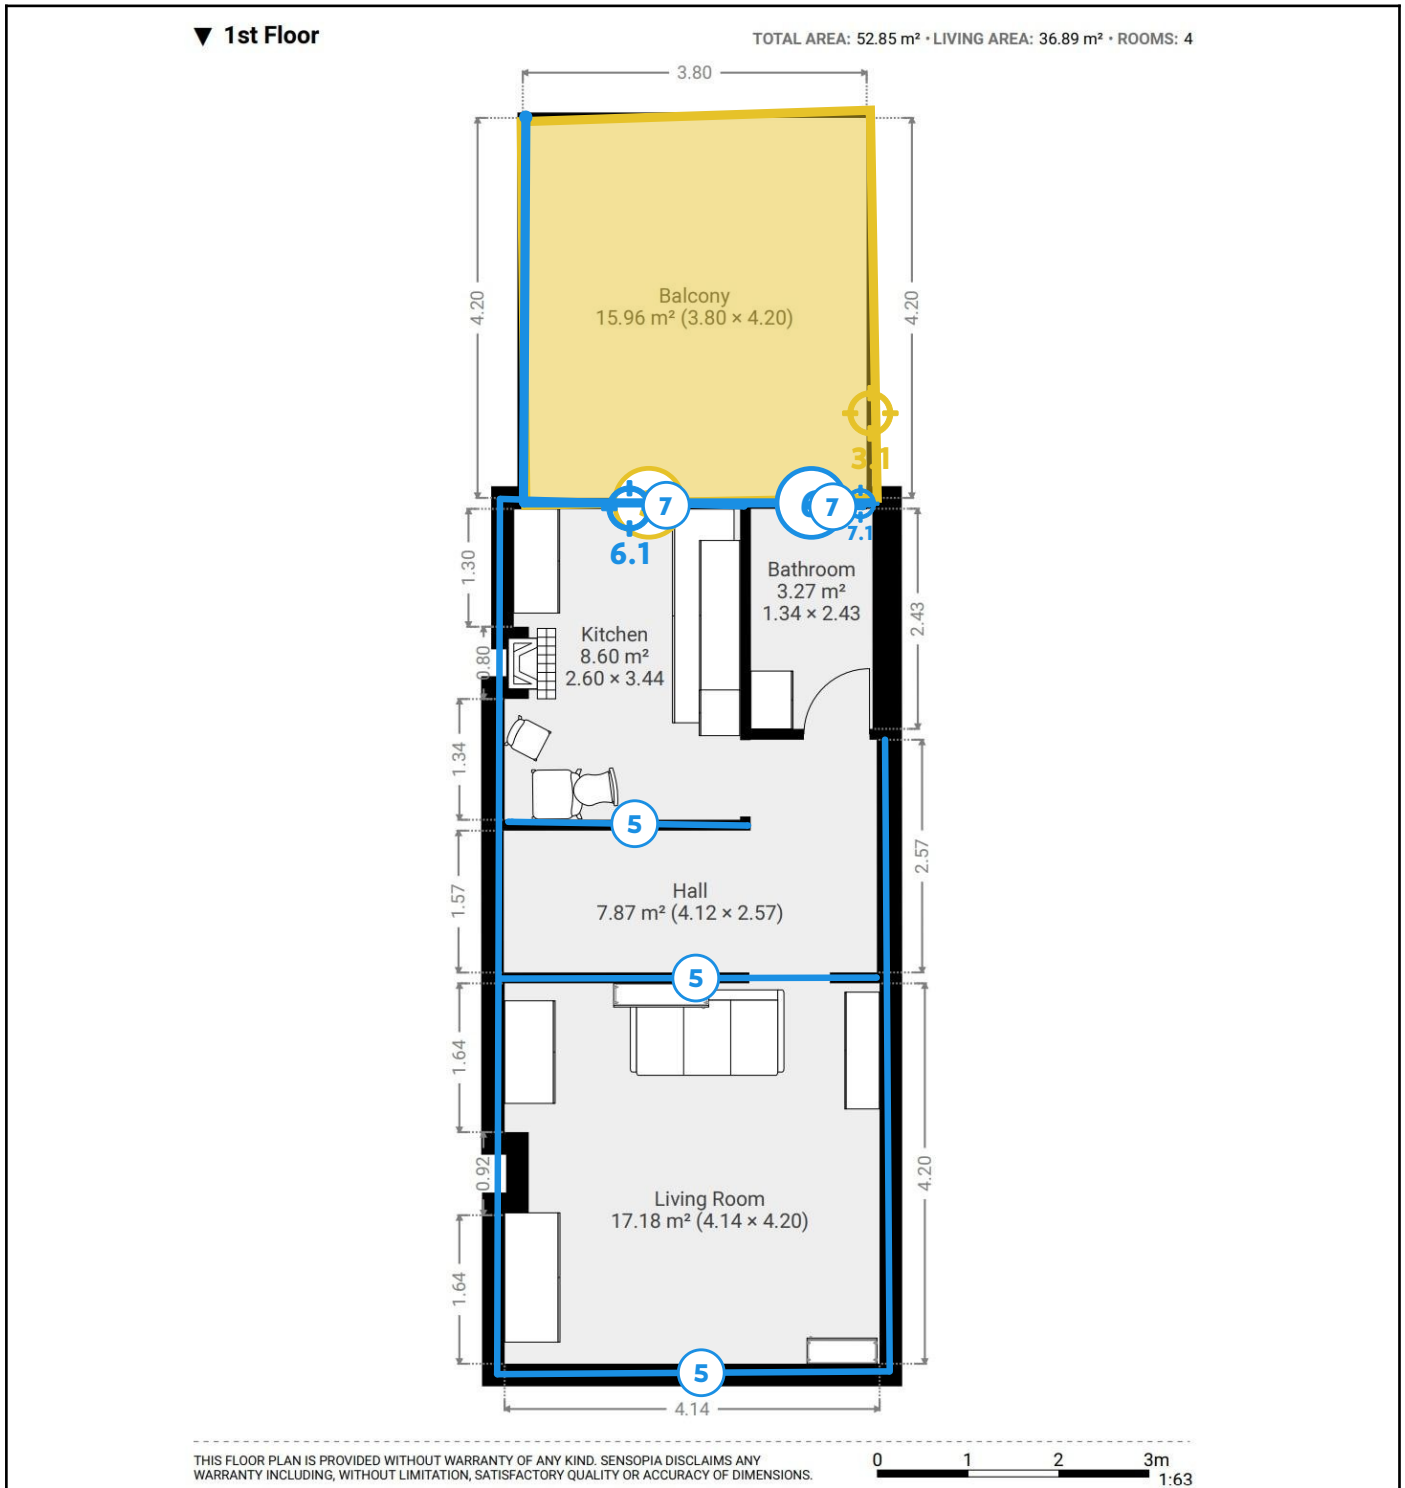
Plan 1.3: verdiep 1

Beschrijving	Type	Actie
3. Roofing	Asbestmateriaal	Zorgvuldig beheren
3.1 Code: M03	Puntmonster	-

5. Pleisterwerk wand	Geen asbest	-
6. Leien	Geen asbest	-
6.1 Code: M02	Puntmonster	-
7. mastiek	Geen asbest	-
7.1 Code: M04	Puntmonster	-

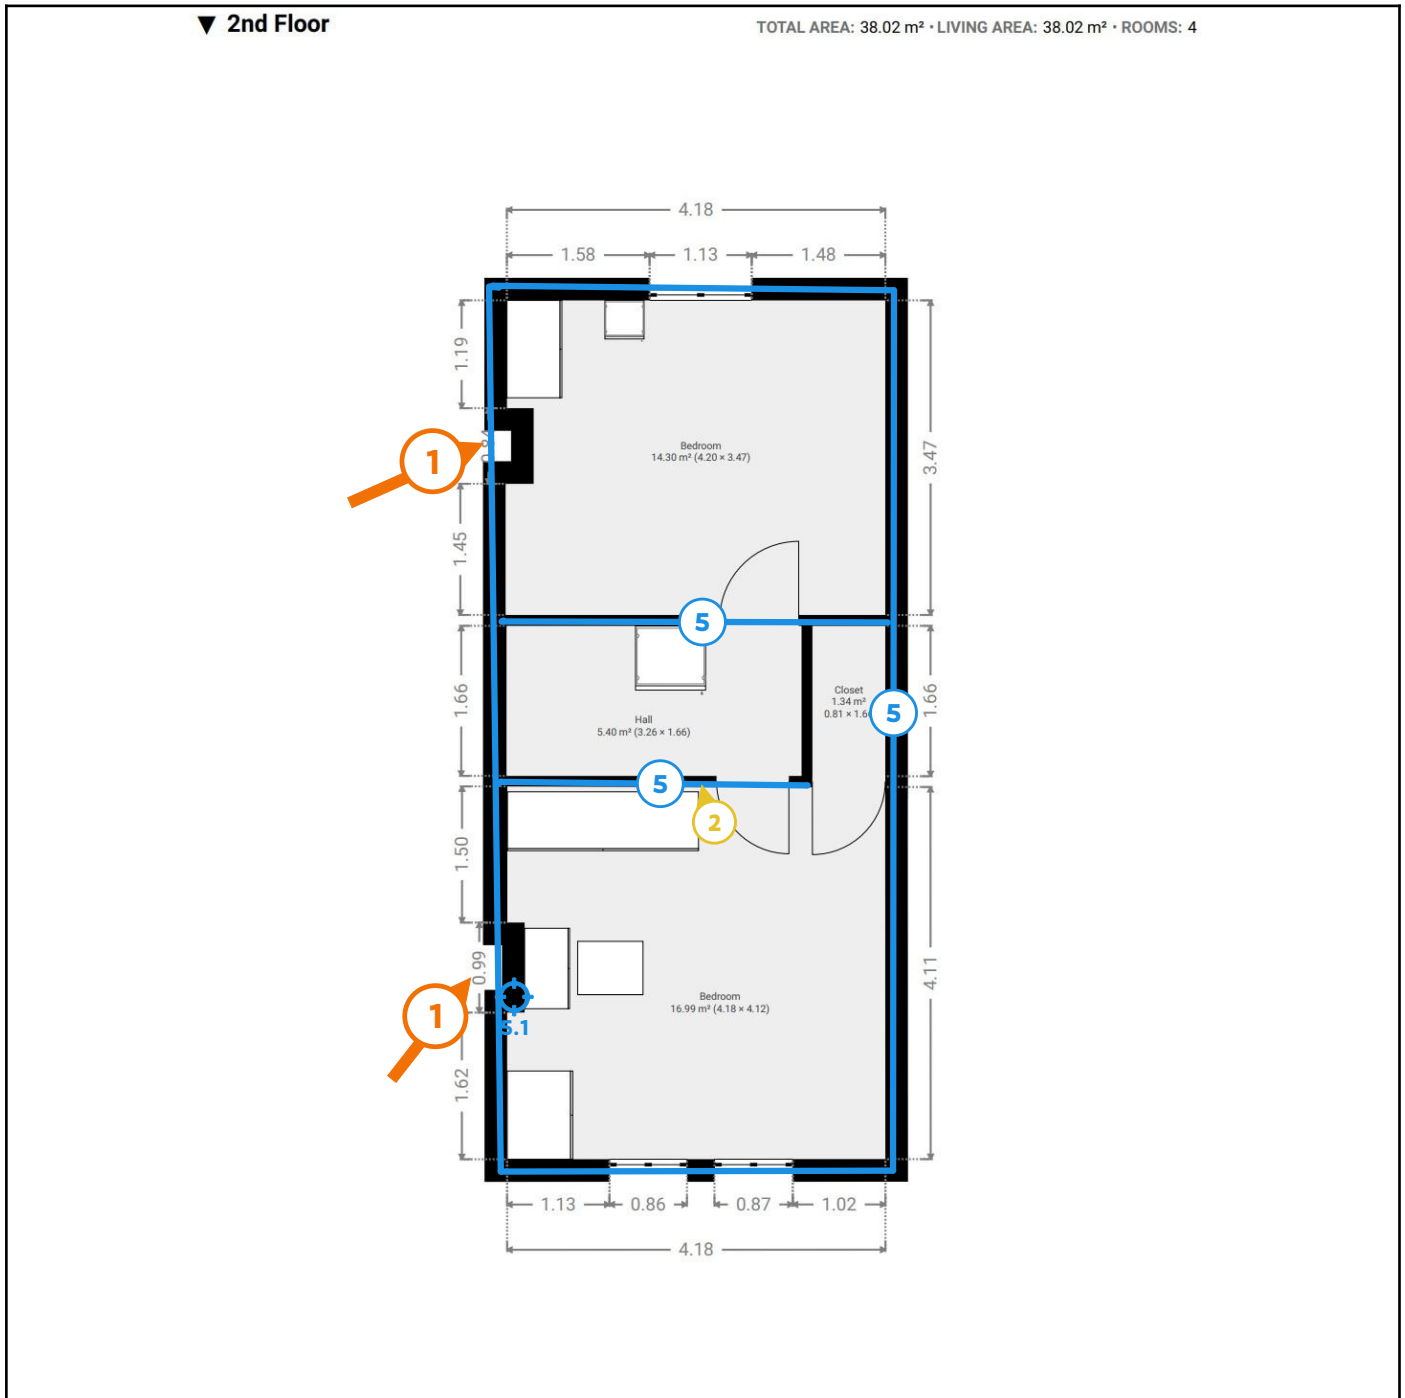
Plan 1.4: Verdiep 2

Beschrijving	Type	Actie
1. Rookgaskanaal	Asbestmateriaal	Verwijderen
2. Bakeliet	Asbestmateriaal	Zorgvuldig beheren
5. Pleisterwerk wand	Geen asbest	-

5.1 Code: MM01	Mengmonster	-

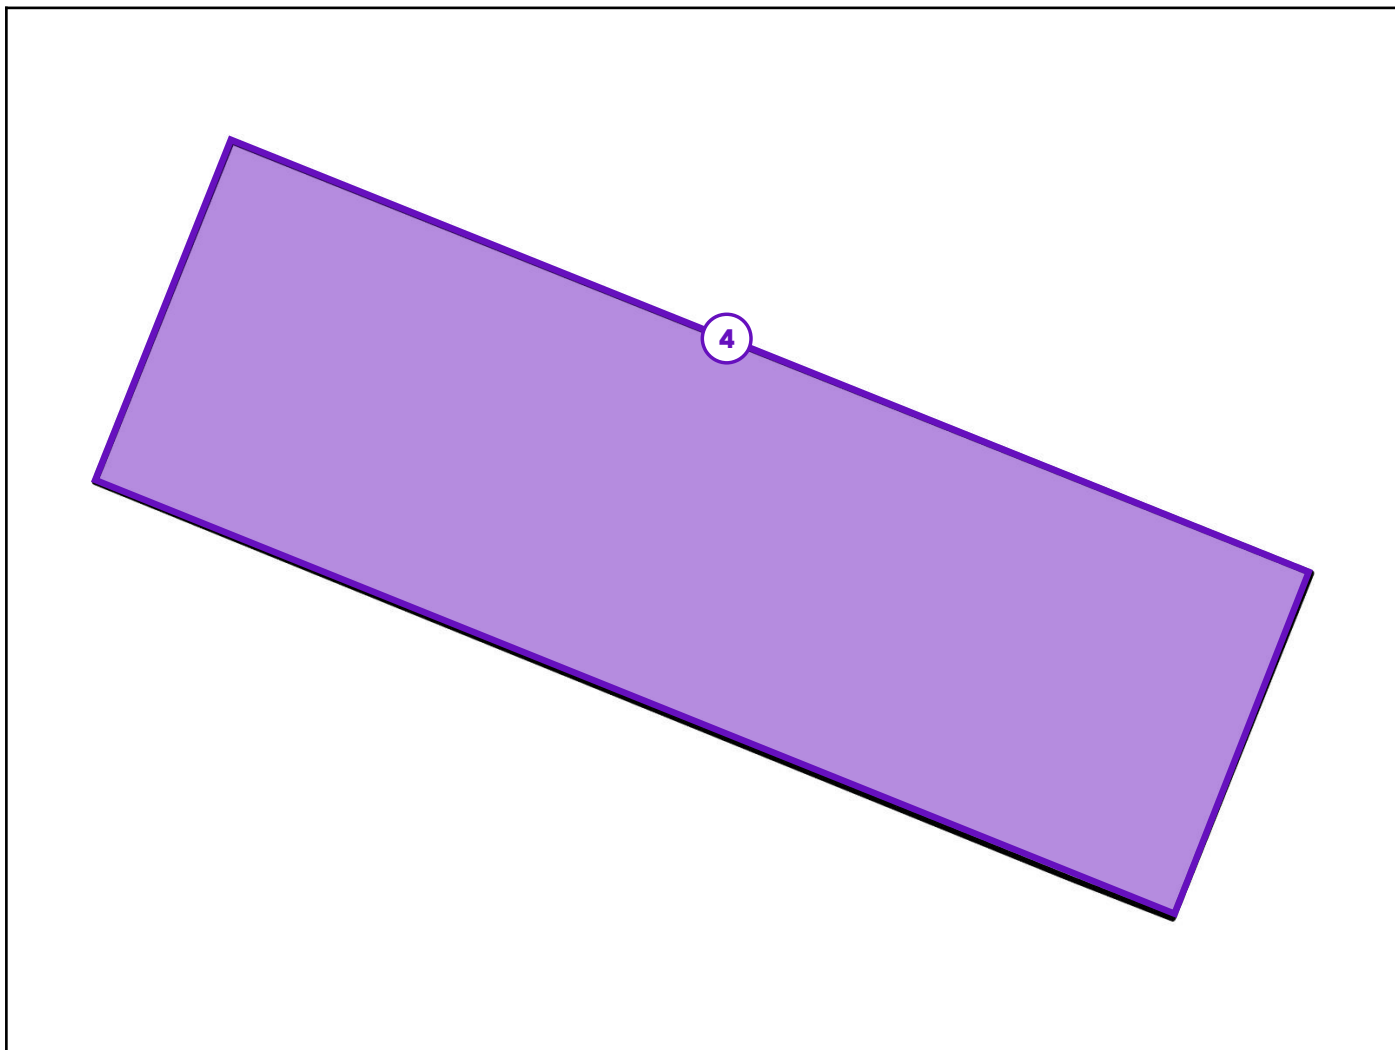
Plan 1.5: Dak

Beschrijving	Type	Actie
4. Dak	Beperking	-

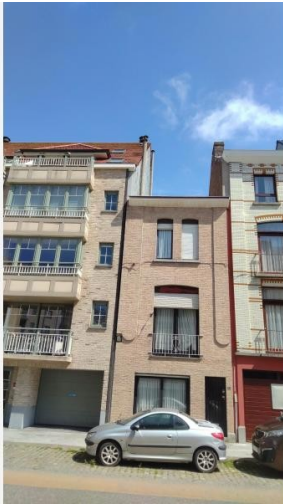
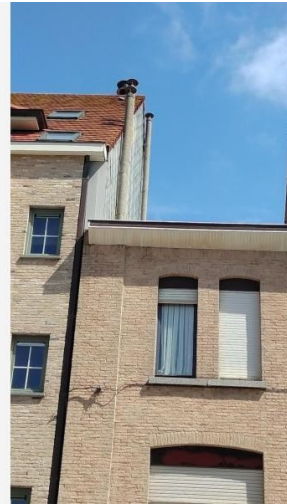
Het asbestmateriaal valt onder de mijlpaal van 2034.

Verwijderen

Eindbeoordeling materiaalrisico	Laag materiaalrisico en/of verlaagde kans op vezelvrijgave
---------------------------------	--

Gebondenheid	Categorie 1: hechtgebonden in oorsprong
Asbestsoort (vezeltype)	Crocidoliet aanwezig
Asbestconcentratie	Laag (< 50%)
Afschermingsgraad van het gehele materiaal	Geheel of deels (ook) vrij aan binnenluchtstromen
Toestand van het materiaal	Onbeschadigd, niet verweerd

Beschrijving	Rookgaskanaal
Omgeving	Buiten
Primaire drager	Plat dak
Asbestmateriaal	Rookgaskanaal
Bindmiddel van asbestmateriaal	Cement
Gebondenheid op basis van bindmiddel	Hecht
Hoeveelheid (lengte - omtrek - dikte - aantal)	<ul style="list-style-type: none">• 2,00 m - 40,00 cm - 1,00 cm - 1 stuk
Totaal volume	0,008 m ³
Eenvoudig bereikbaar	Ja
Bevestigingswijze	<ul style="list-style-type: none">• Verlijmd, ingegoten, versmeerd
Identificatiemethode	Vaststelling zonder monsternamen
Destructieve handeling voor identificatie	Nee

- Verwijder dit asbestmateriaal zo snel mogelijk. Volg de toestand goed op.

- Eenvoudige handelingen: mag via doe-het-zelf of door werknemer(s) met opleidingsattest eenvoudige handelingen
Mag via doe het zelf

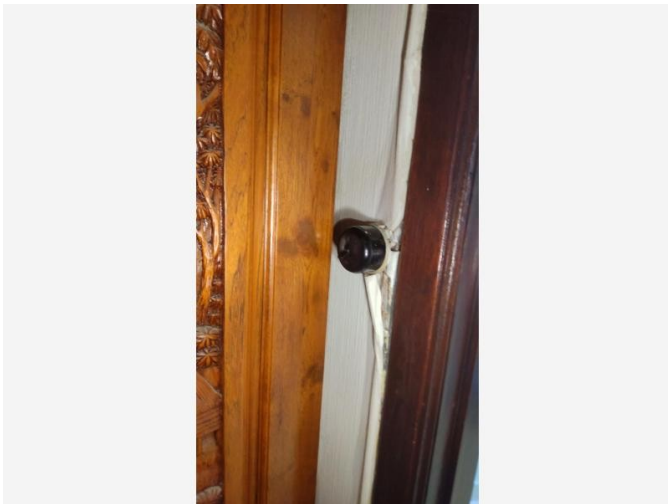
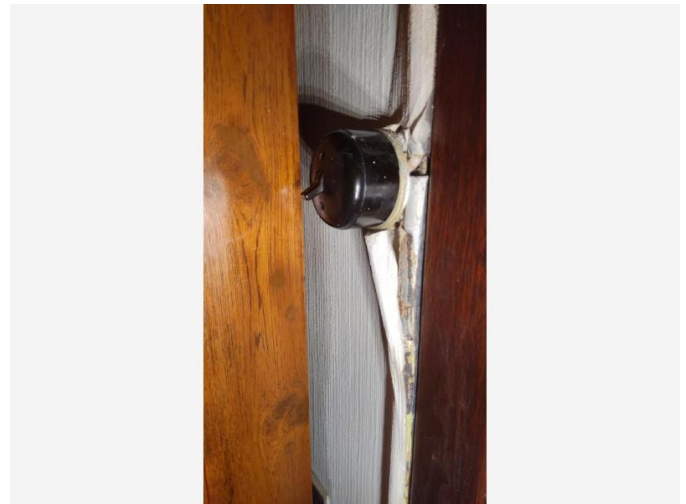
Het asbestmateriaal valt onder de mijlpaal van 2040.

Zorgvuldig beheren

Eindbeoordeling materiaalrisico	Laag materiaalrisico en/of verlaagde kans op vezelvrijgave
---------------------------------	--

Gebondenheid	Categorie 1: hechtgebonden in oorsprong
Asbestsoort (vezeltype)	Crocidoliet aanwezig
Asbestconcentratie	Laag (< 50%)
Afschermingsgraad van het gehele materiaal	Geheel of deels (ook) vrij aan de binnenlucht
Toestand van het materiaal	Onbeschadigd, niet verweerd

Beschrijving	Bakeliet
Omgeving	Binnen
Primaire drager	Binnenwand
Asbestmateriaal	Plaat, paneel, tablet - Type Bakeliet
Bindmiddel van asbestmateriaal	Kunststof of -hars
Gebondenheid op basis van bindmiddel	Hecht
Hoeveelheid (oppervlakte - dikte - aantal)	• 0,10 m ² - 3,00 cm - 1 stuk
Totaal volume	0,003 m ³
Eenvoudig bereikbaar	Ja
Bevestigingswijze	• Geschroefd
Identificatiemethode	Vaststelling zonder monstername
Destructieve handeling voor identificatie	Nee

- Zorg voor een veilig beheer. Vermijd het beschadigen van het asbestmateriaal. Controleer de toestand jaarlijks op wijzigingen.

- Eenvoudige handelingen: mag via doe-het-zelf of door werknemer(s) met opleidingsattest eenvoudige handelingen
Mag via doe het zelf

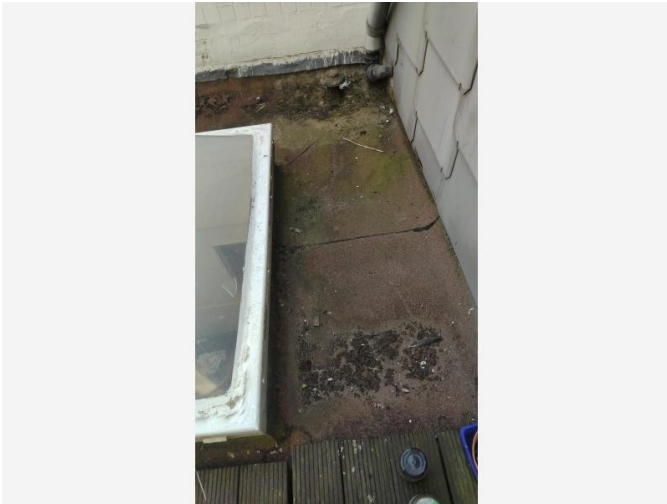
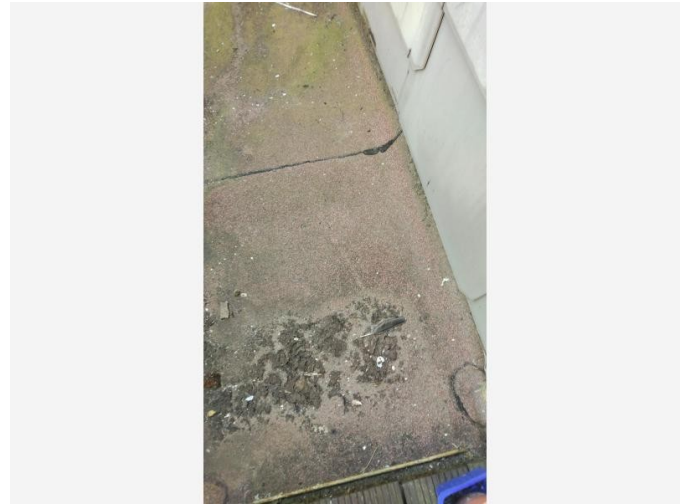
Het asbestmateriaal valt onder de mijlpaal van 2040.

Zorgvuldig beheren

Eindbeoordeling materiaalrisico	Laag materiaalrisico en/of verlaagde kans op vezelvrijgave
---------------------------------	--

Gebondenheid	Categorie 1: hechtgebonden in oorsprong
Asbestsoort (vezeltype)	Alleen chrysotiel
Asbestconcentratie	Laag (< 50%)
Afschermingsgraad van het gehele materiaal	Geheel of deels vrij aan de buitenlucht
Toestand van het materiaal	Licht beschadigd, licht verweerd. Intact materiaal type Pical – asbestboard of categorie III 'gebondenheid'

#	Type	Referentie	Resultaat
3.1	Puntmonster	M03	Chrysotiel

Beschrijving	Roofing
Omgeving	Buiten
Primaire drager	Plat dak
Asbestmateriaal	Dak- en gevelbekleding - Roofing
Bindmiddel van asbestmateriaal	Bitumen (roofing, teer, asfalt)
Gebondenheid op basis van bindmiddel	Hecht
Hoeveelheid (oppervlakte - aantal)	<ul style="list-style-type: none">• 16,00 m² - 1 stuk
Totale oppervlakte	16,00 m ²
Eenvoudig bereikbaar	Ja
Bevestigingswijze	<ul style="list-style-type: none">• Verlijmd, ingegoten, versmeerd
Identificatiemethode	Vaststelling met monsternamen
Destructieve handeling voor identificatie	Nee
Opmerking	Asbest teruggevonden in de toplaag van de roofing

- Zorg voor een veilig beheer. Vermijd het beschadigen van het asbestmateriaal. Controleer de toestand jaarlijks op wijzigingen.

- Eenvoudige handelingen: mag via doe-het-zelf of door werknemer(s) met opleidingsattest eenvoudige handelingen
Mag via doe het zelf

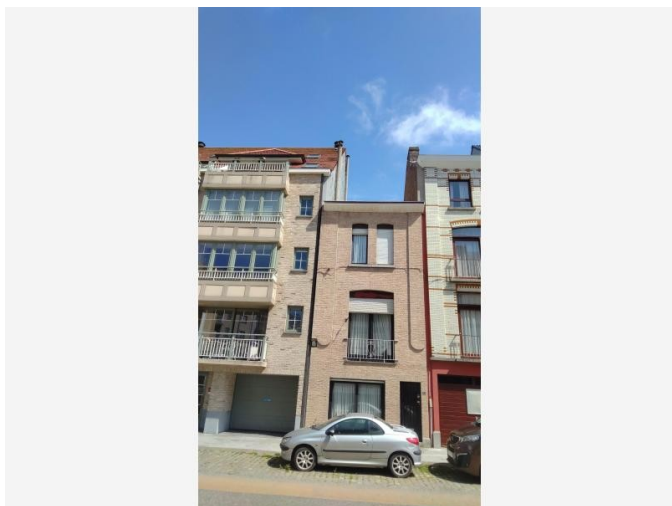
Situeringfoto

Permanente beperking

Reden: Het te onderzoeken materiaal situeert zich hoger dan 3,50 m te rekenen vanaf een veilige ondergrond

Uitleg van de asbestdeskundige: >3,5m

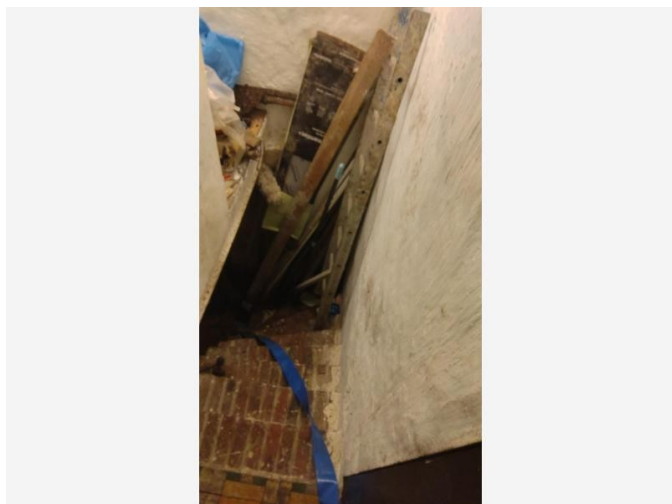
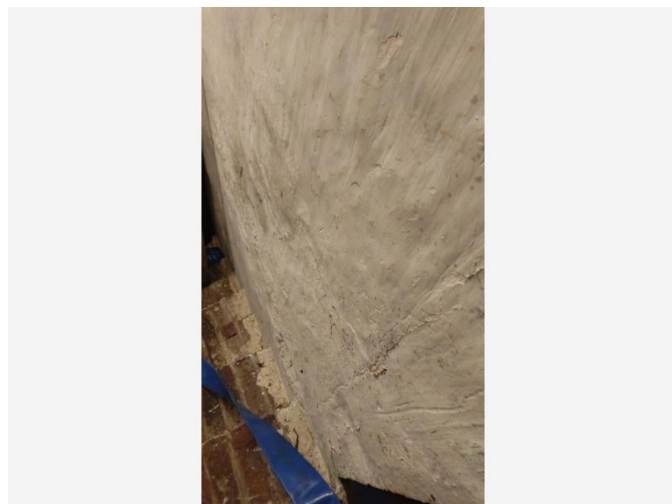
Geen asbest

#	Type	Referentie	Resultaat
5.1	Mengmonster	MM01	Geen asbest

Beschrijving	Pleisterwerk wand
Omgeving	Binnen
Primaire drager	Binnenwand
Bindmiddel van materiaal	Gips - kalk
Gebondenheid op basis van bindmiddel	Niet-hechtgebonden
Hoeveelheid (oppervlakte - dikte - aantal)	• 200,00 m ² - 1,00 cm - 1 stuk
Totaal volume	2,00 m ³
Identificatiemethode	Vaststelling met monstername
Destructieve handeling voor identificatie	Nee

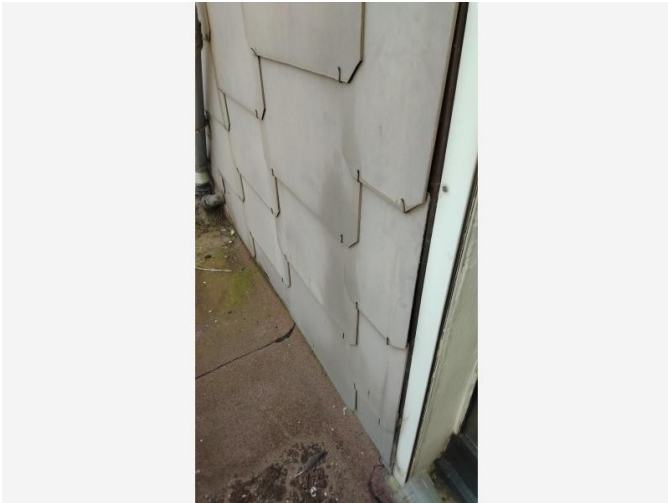
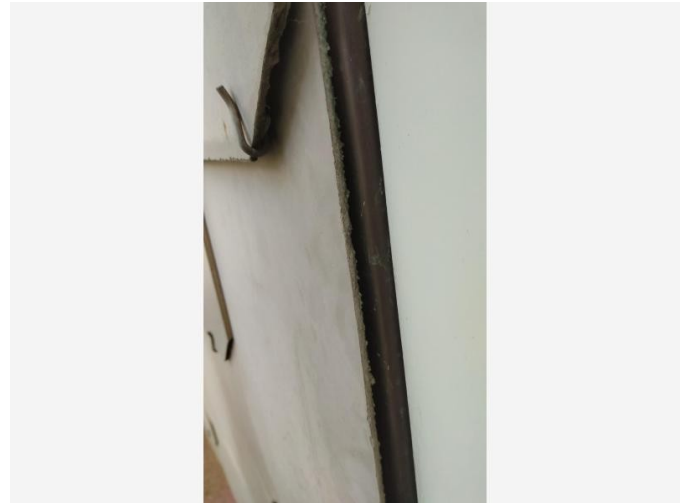
Geen asbest

#	Type	Referentie	Resultaat
6.1	Puntmonster	M02	Geen asbest

Beschrijving	Leien
Omgeving	Buiten
Primaire drager	Wand buitenschil
Bindmiddel van materiaal	Cement
Gebondenheid op basis van bindmiddel	Hecht
Hoeveelheid (oppervlakte - aantal)	• 30,00 m ² - 1 stuk
Totale oppervlakte	30,00 m ²
Identificatiemethode	Vaststelling met monstername
Destructieve handeling voor identificatie	Nee

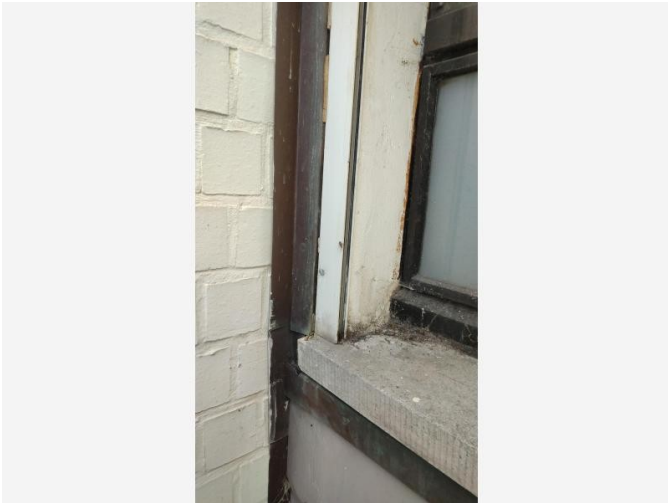
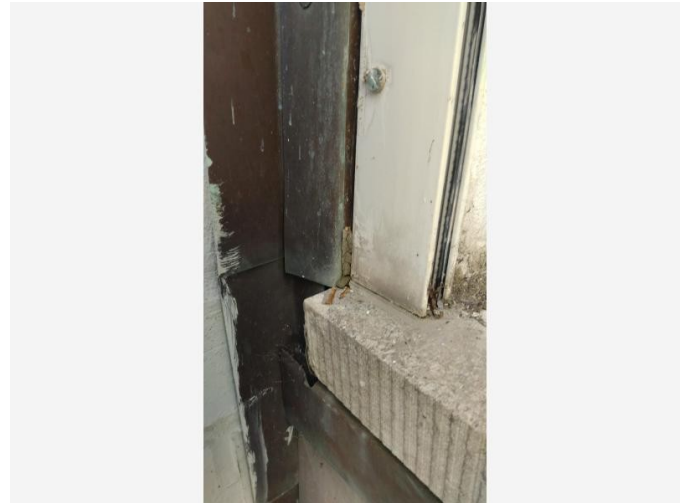
Geen asbest

#	Type	Referentie	Resultaat
7.1	Puntmonster	M04	Geen asbest

Beschrijving	mastiek
Omgeving	Buiten
Primaire drager	Wandopening verticaal (raam, deur, ...)
Bindmiddel van materiaal	Kitten, mastiek, pasta
Gebondenheid op basis van bindmiddel	Hecht
Hoeveelheid (gewicht - aantal)	• 1,00 kg - 1 stuk
Totaal gewicht	1,00 kg
Identificatiemethode	Vaststelling met monstername
Destructieve handeling voor identificatie	Nee
