# Asbestinventarisatetest

Kerkstraat 109, 9473 Denderleeuw

Attestnummer : 20241121-000063.000

Uitgegeven op : 21.11.2024

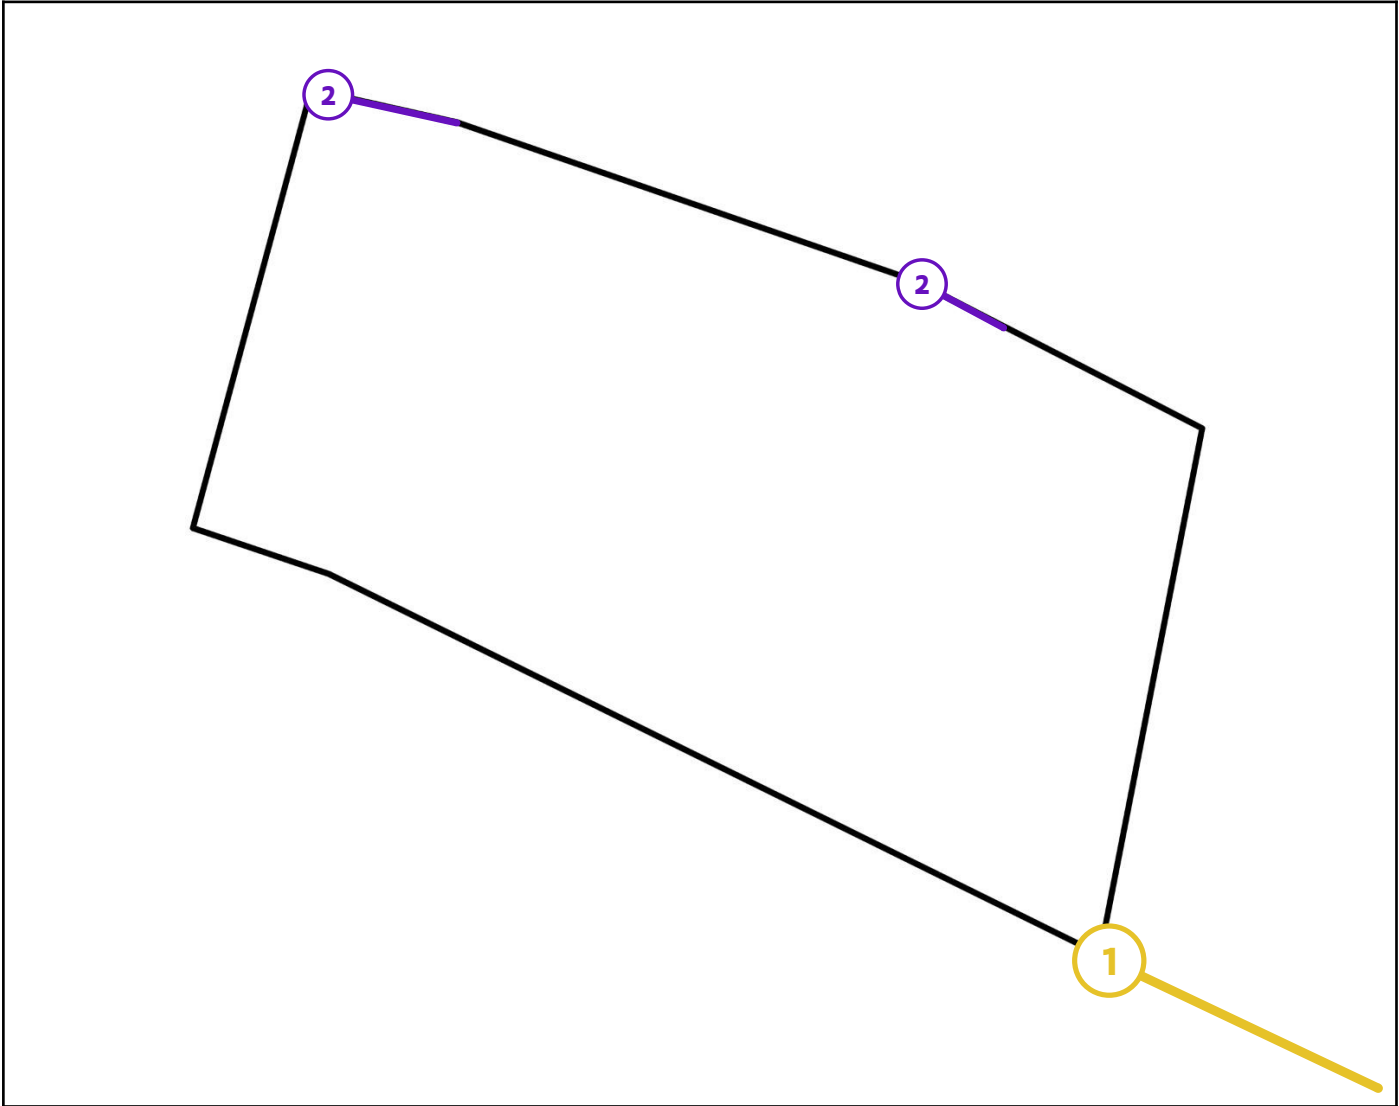
# Plan 1.1: Hoofdgebouw plan

| Beschrijving | Type | Actie |
|---|---|---|
| 1. Deksteen scheidingsmuur | Asbestmateriaal | Zorgvuldig beheren |
| 2. Gevelleien linkerzijde | Advies | - |

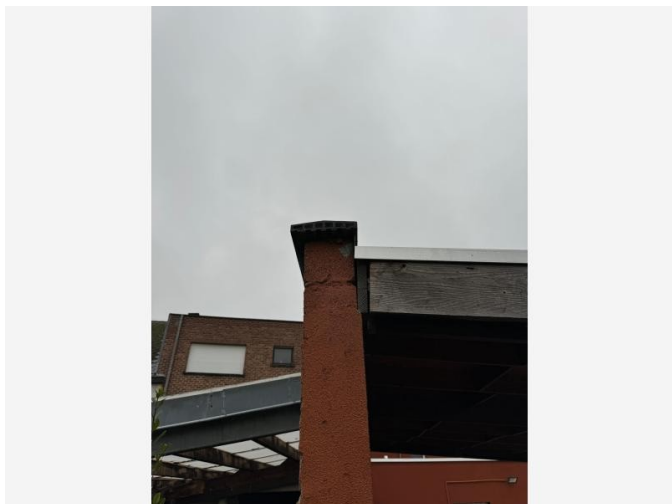
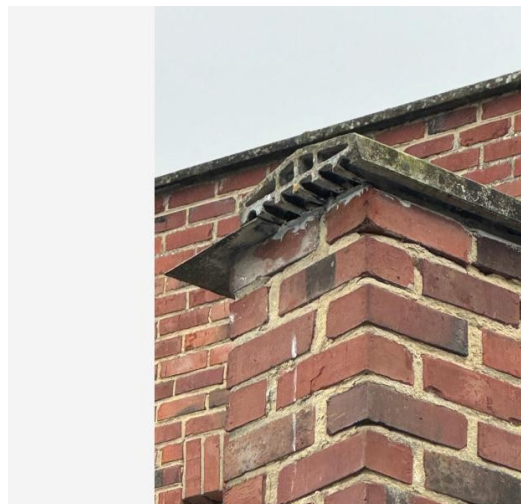
Overzichtsfoto

Detailfoto

| Eindbeoordeling materiaalarisico | Laag materiaalarisico en/of verlaagde kans op vezelvrijgave |

| Asbestsoort (vezeltype) | Crocidoliet aanwezig |
| Toestand van het materiaal | Licht beschadigd, licht verweerd. Intact calciumsilicaatmateriaal of categorie III 'gebondenheid' |

| Beschrijving | Deksteen scheidingsmuur |
| Asbestmateriaal | Deksteen, muurkap - Hol |

- Zorg voor een veilig beheer en verwijder dit asbestmateriaal wanneer het bij werken eenvoudig bereikbaar wordt. Controleer de toestand jaarlijks op wijzigingen.

- Eenvoudige handelingen: enkel door erkend asbestverwijderaar  
Hechtgebonden, verlijmde toepassing, deze mag verwijderd worden door werknemer(s) met opleidingsattest eenvoudige handelingen.

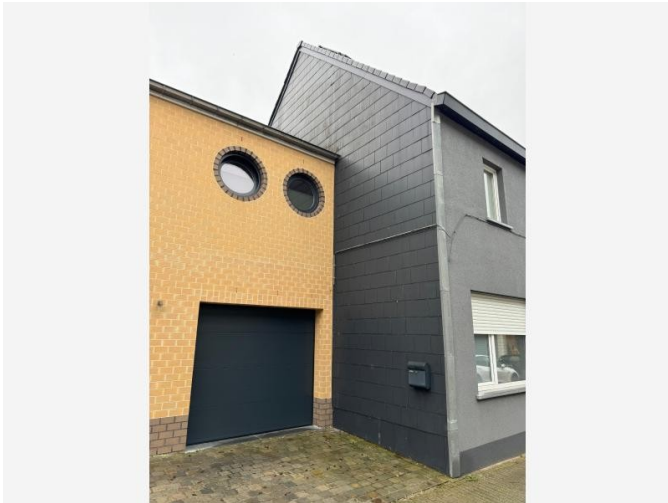
Deze gevelleien bevatten geen asbest.

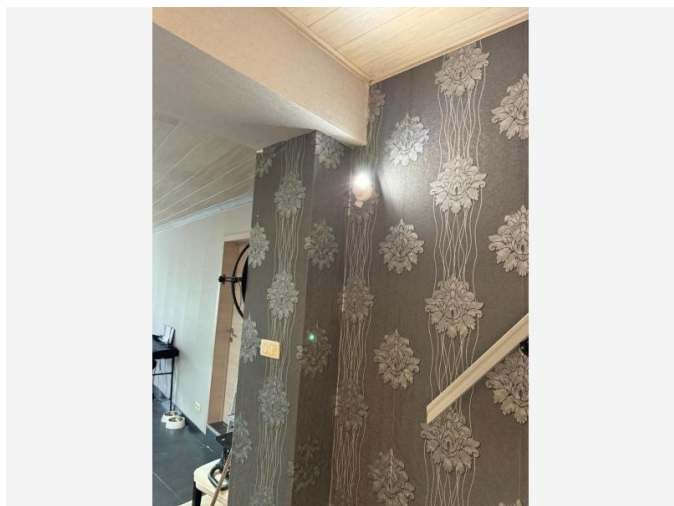
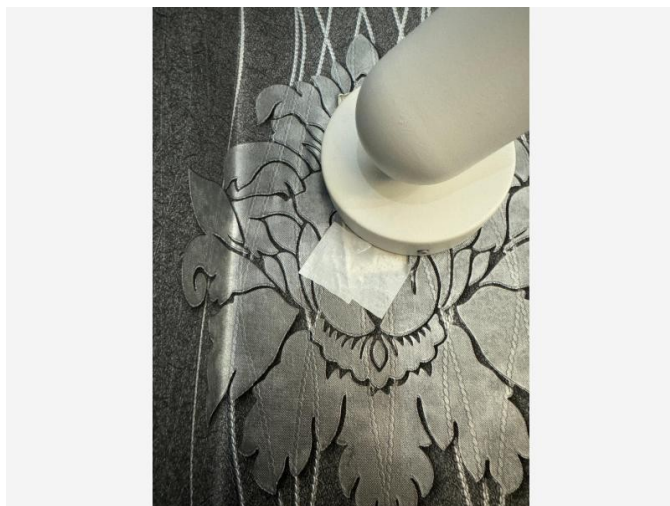
## Fiche 3: Pleisterwerk Muren

Overzichtsfoto

Detailfoto

Geen asbest

| # | Type | Referentie | Resultaat |
|---|---|---|---|
| 3.1 | Mengmonster | 1096 | Geen asbest |
