Asbestinventarisatetest

Grintweg 127, 8400 Oostende

Attestnummer : 20241025-000003.000

Uitgegeven op : 25.10.2024

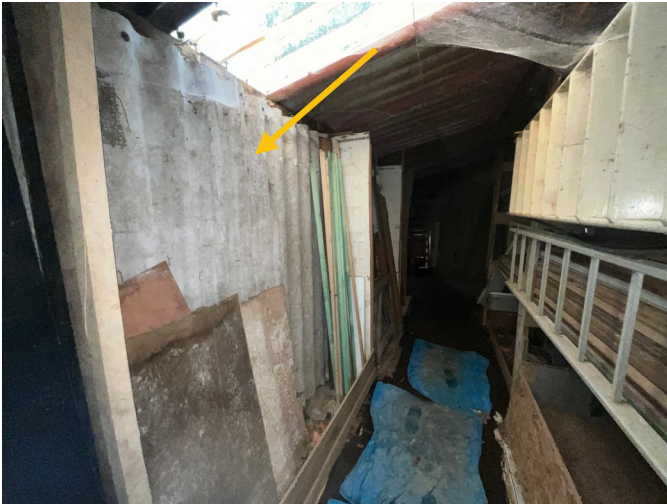
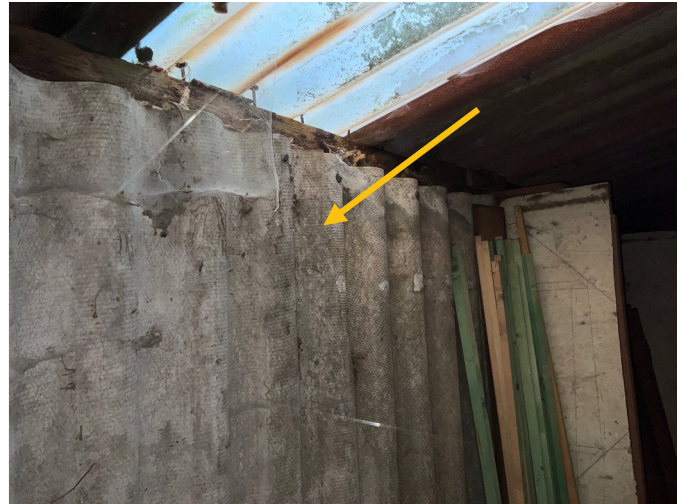
Eindbeoordeling materiaalrisico	Hoog materiaalrisico en/of hoge kans op vezelvrijgave
Opmerking	Art. 33/7 Materialendecreet bepaalt dat indien het goed dateert van bouwjaar 2000 of ouder, de nieuwe eigenaar de verplichting heeft alle asbesthoudende materialen te verwijderen bij onderhouds-, ontmantelings- of herstellingswerken, als deze materialen door die werken eenvoudig bereikbaar zijn geworden.

Beschrijving	Wanden bestaande uit golfplaten
Omgeving	Buiten
Primaire drager	Wand buitenschil
Asbestmateriaal	Dak- en gevelbekleding - Golfplaat
Bindmiddel van asbestmateriaal	Cement
Gebondenheid op basis van bindmiddel	Hecht
Hoeveelheid (oppervlakte - aantal)	<ul style="list-style-type: none">• 60,00 m² - 1 stuk
Totale oppervlakte	60,00 m ²
Eenvoudig bereikbaar	Ja
Bevestigingswijze	<ul style="list-style-type: none">• Geklemd• Geschroefd
Identificatiemethode	Vaststelling zonder monsternamen
Destructieve handeling voor identificatie	Nee
Opmerking	Deze hoeveelheden zijn een inschatting en kunnen niet gebruikt worden bij de opmaak van een offerte.

- Verwijder dit asbestmateriaal zo snel mogelijk. Volg de toestand goed op.
- Hemelwater dat afspoelt van asbestcement daken of gevels kan asbestdeeltjes bevatten. Gebruik het enkel voor gesloten circuits (bv. spoelen toiletten). Reinig na het vervangen van het dak of de gevel de dakgoten en regenwaterput of -ton om asbesthoudend sediment of slib te verwijderen

- Eenvoudige handelingen: mag via doe-het-zelf of door werknemer(s) met opleidingsattest eenvoudige handelingen
Deze toepassing kan door een aannemer die over een opleidingsattest eenvoudige handelingen beschikt of door een particulier (doe-het-zelf), verwijderd worden indien er geen verhoogd risico op vrijgave van asbestvezels (max. concentratie 0,01 vezels/cm³ - CODEX Art. VI.3-54) ontstaat en de toepassing voorafgaand wordt gefixeerd/bevochtigd; de individuele elementen zonder machinale werktuigen en zonder breken of gooien een voor een losgemaakt worden; en ten slotte in gesloten verpakking weggevoerd worden naar een erkend afvalpunt (recyclagepark).

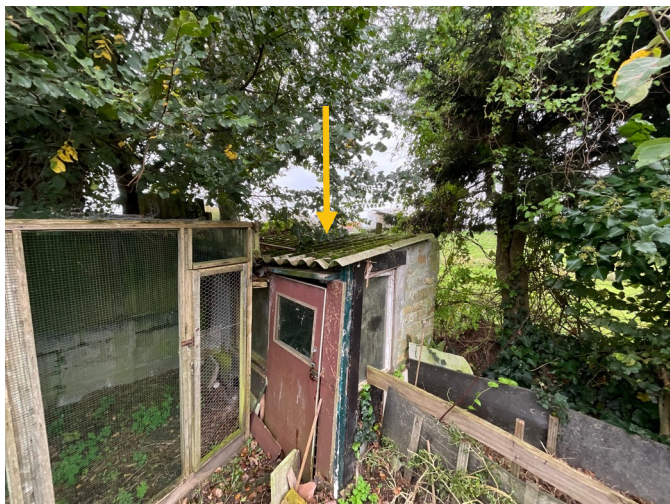
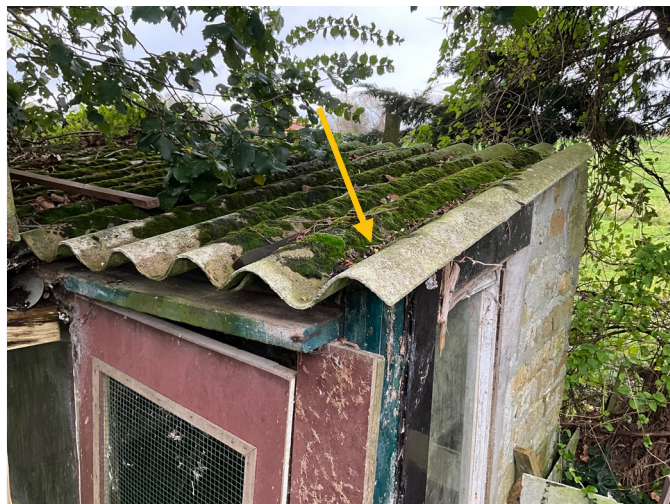
Beschrijving	Dak bestaande uit golfplaten
Omgeving	Grenst aan binnen- en buitenlucht
Primaire drager	Schuin dak
Asbestmateriaal	Dak- en gevelbekleding - Golfplaat
Bindmiddel van asbestmateriaal	Cement
Gebondenheid op basis van bindmiddel	Hecht
Hoeveelheid (oppervlakte - aantal)	<ul style="list-style-type: none">• 190,00 m² - 1 stuk
Totale oppervlakte	190,00 m ²
Eenvoudig bereikbaar	Ja
Bevestigingswijze	<ul style="list-style-type: none">• Geklemd• Geschroefd
Identificatiemethode	Vaststelling zonder monsternamen
Destructieve handeling voor identificatie	Nee
Opmerking	Deze hoeveelheden zijn een inschatting en kunnen niet gebruikt worden bij de opmaak van een offerte.

- Eenvoudige handelingen: mag via doe-het-zelf of door werknemer(s) met opleidingsattest eenvoudige handelingen
Deze toepassing kan door een aannemer die over een opleidingsattest eenvoudige handelingen beschikt of door een particulier (doe-het-zelf), verwijderd worden indien er geen verhoogd risico op vrijgave van asbestvezels (max. concentratie 0,01 vezels/cm³ - CODEX Art. VI.3-54) ontstaat en de toepassing voorafgaand wordt gefixeerd/bevochtigd; de individuele elementen zonder machinale werktuigen en zonder breken of gooien een voor een losgemaakt worden; en ten slotte in gesloten verpakking weggevoerd worden naar een erkend afvalpunt (recyclagepark).

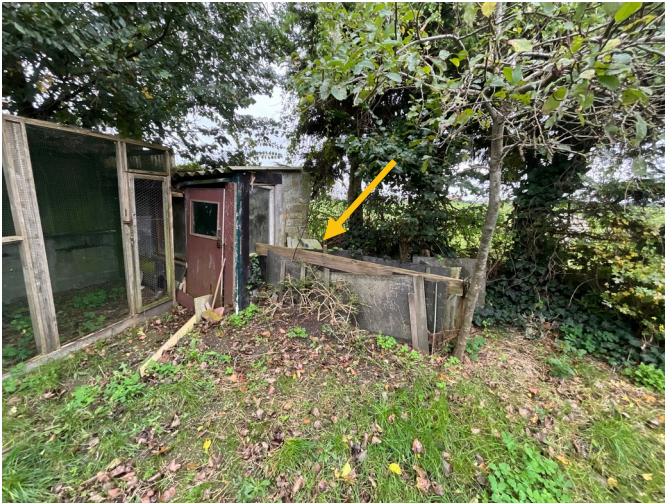
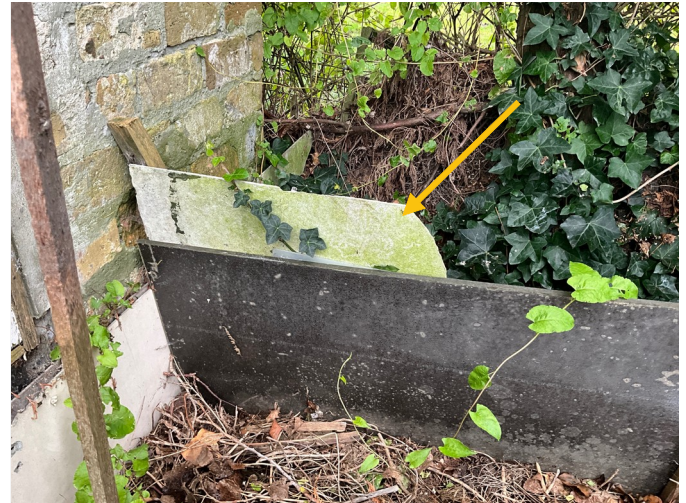
Beschrijving	Afval (vlakke platen)
Type afvalstof	Betreft stock-voorraad of gedemonteerde asbestmaterialen
Aanwezige resten	Verschillende resten asbestcement materiaal in de tuin en bergingen.
Omgeving	Binnen
Primaire drager	Bodem
Asbestmaterialen	<ul style="list-style-type: none">• Dak- en gevelbekleding - Golfplaat• Dak- en gevelbekleding - Plaat• Plaat, paneel, tablet - Type Menuiserie
Bindmiddel van asbestmateriaal	Cement
Gebondenheid op basis van bindmiddel	Hecht
Hoeveelheid (gewicht - aantal)	<ul style="list-style-type: none">• 30,00 kg - 1 stuk
Totaal gewicht	30,00 kg
Eenvoudig bereikbaar	Ja
Identificatiemethode	Vaststelling zonder monsternamen
Opmerking	Deze hoeveelheden zijn een inschatting en kunnen niet gebruikt worden bij de opmaak van een offerte.

- Eenvoudige handelingen: mag via doe-het-zelf of door werknemer(s) met opleidingsattest eenvoudige handelingen
Deze toepassing kan door een aannemer die over een opleidingsattest eenvoudige handelingen beschikt of door een particulier (doe-het-zelf), verwijderd worden indien er geen verhoogd risico op vrijgave van asbestvezels (max. concentratie 0,01 vezels/cm³ - CODEX Art. VI.3-54) ontstaat en de toepassing voorafgaand wordt gefixeerd/bevochtigd; de individuele elementen zonder machinale werktuigen en zonder breken of gooien een voor een losgemaakt worden; en ten slotte in gesloten verpakking weggevoerd worden naar een erkend afvalpunt (recyclagepark).

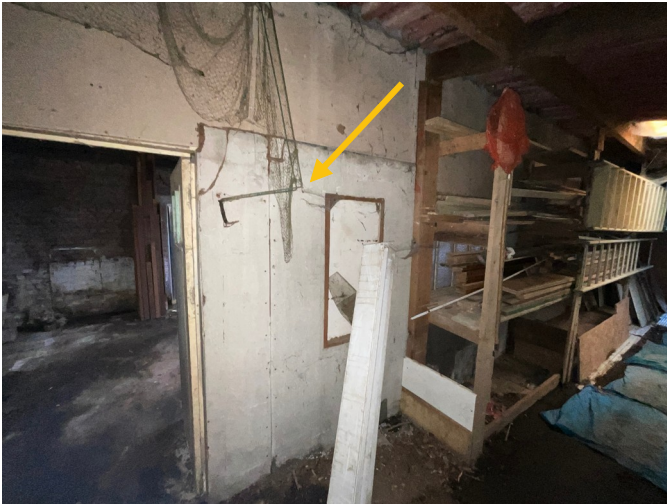
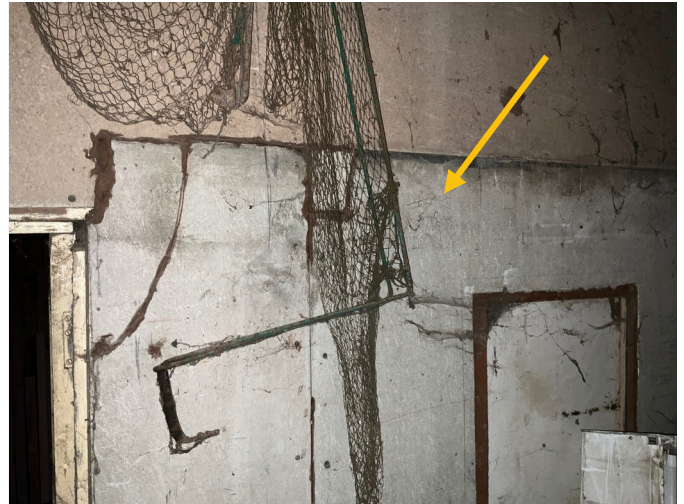
Beschrijving	Zijwanden type Menuiserite
Omgeving	Buiten
Primaire drager	Wand buitenschil
Asbestmateriaal	Plaat, paneel, tablet - Type Menuiserite
Bindmiddel van asbestmateriaal	Cement
Gebondenheid op basis van bindmiddel	Hecht
Hoeveelheid (oppervlakte - dikte - aantal)	• 80,00 m ² - 0,30 cm - 1 stuk
Totaal volume	0,24 m ³
Eenvoudig bereikbaar	Ja
Bevestigingswijze	• Geklemd
Identificatiemethode	Vaststelling zonder monstername
Destructieve handeling voor identificatie	Nee
Opmerking	Deze hoeveelheden zijn een inschatting en kunnen niet gebruikt worden bij de opmaak van een offerte.

- Eenvoudige handelingen: mag via doe-het-zelf of door werknemer(s) met opleidingsattest eenvoudige handelingen
Deze toepassing kan door een aannemer die over een opleidingsattest eenvoudige handelingen beschikt of door een particulier (doe-het-zelf), verwijderd worden indien er geen verhoogd risico op vrijgave van asbestvezels (max. concentratie 0,01 vezels/cm³ - CODEX Art. VI.3-54) ontstaat en de toepassing voorafgaand wordt gefixeerd/bevochtigd; de individuele elementen zonder machinale werktuigen en zonder breken of gooien een voor een losgemaakt worden; en ten slotte in gesloten verpakking weggevoerd worden naar een erkend afvalpunt (recyclagepark).

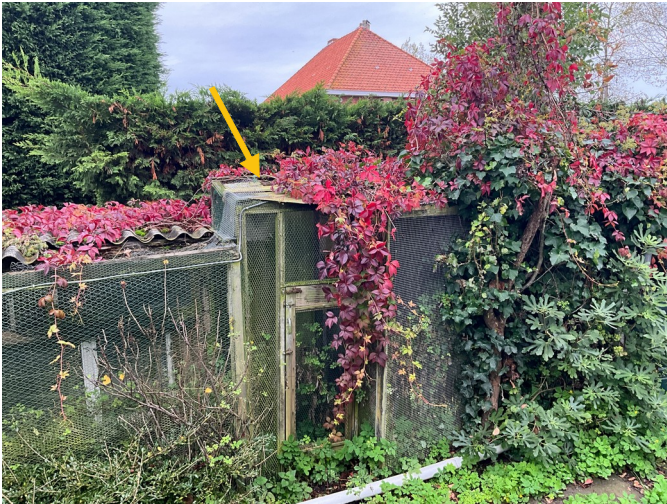
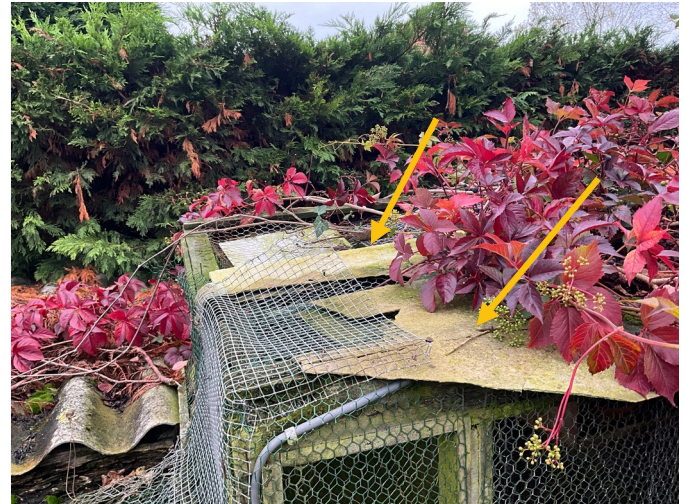
Beschrijving	Platen type Menuiserite volière + berging
Omgeving	Binnen
Primaire drager	Plat dak
Asbestmateriaal	Plaat, paneel, tablet - Type Menuiserite
Bindmiddel van asbestmateriaal	Cement
Gebondenheid op basis van bindmiddel	Hecht
Hoeveelheid (oppervlakte - dikte - aantal)	<ul style="list-style-type: none">• 15,00 m² - 0,30 cm - 1 stuk
Totaal volume	0,045 m ³
Eenvoudig bereikbaar	Ja
Bevestigingswijze	<ul style="list-style-type: none">• Geklemd• Genageld, geniet
Identificatiemethode	Vaststelling zonder monsternamen
Destructieve handeling voor identificatie	Nee
Opmerking	Deze hoeveelheden zijn een inschatting en kunnen niet gebruikt worden bij de opmaak van een offerte.

- Eenvoudige handelingen: mag via doe-het-zelf of door werknemer(s) met opleidingsattest eenvoudige handelingen
Deze toepassing kan door een aannemer die over een opleidingsattest eenvoudige handelingen beschikt of door een particulier (doe-het-zelf), verwijderd worden indien er geen verhoogd risico op vrijgave van asbestvezels (max. concentratie 0,01 vezels/cm³ - CODEX Art. VI.3-54) ontstaat en de toepassing voorafgaand wordt gefixeerd/bevochtigd; de individuele elementen zonder machinale werktuigen en zonder breken of gooien een voor een losgemaakt worden; en ten slotte in gesloten verpakking weggevoerd worden naar een erkend afvalpunt (recyclagepark).

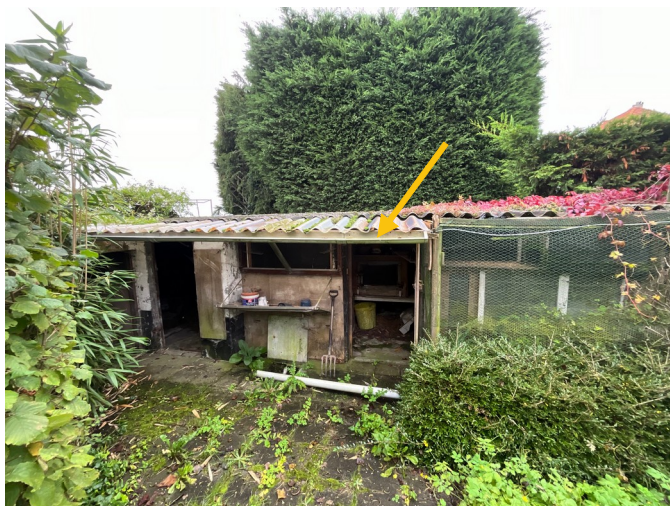
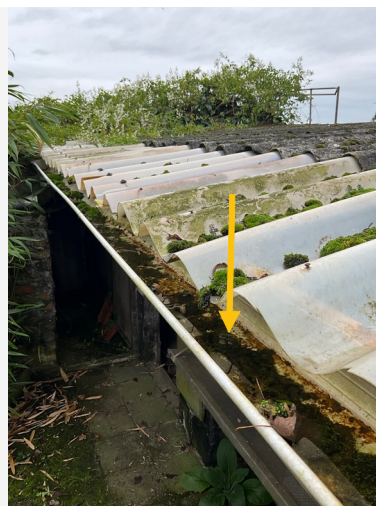
Beschrijving	Sediment/mos in de dakgoot
Type afvalstof	Betreft resten (contaminatie) van verwerking of beschadiging
Type resten (contaminatie)	<ul style="list-style-type: none">• Stof, deeltjes < 4 mm, flinters, gruis (los, opliggend)• Stof, deeltjes < 4 mm, flinters, gruis (vermengd in materiaal)
Besmette materialen	<ul style="list-style-type: none">• Organisch materiaal (mos, mest, vegetatie, ...)• Sediment (dakgoot, afvoerbuis, regenwaterput, ...)
Bron van de resten	Asbesthoudend dak
Omgeving	Buiten
Primaire drager	dakgoot
Gebondenheid resten	Niet hecht
Hoeveelheid (gewicht - aantal)	<ul style="list-style-type: none">• 5,00 kg - 1 stuk
Totaal gewicht	5,00 kg
Eenvoudig bereikbaar	Ja
Identificatiemethode	Vaststelling zonder monsternamen
Opmerking	Deze hoeveelheden zijn een inschatting en kunnen niet gebruikt worden bij de opmaak van een offerte.

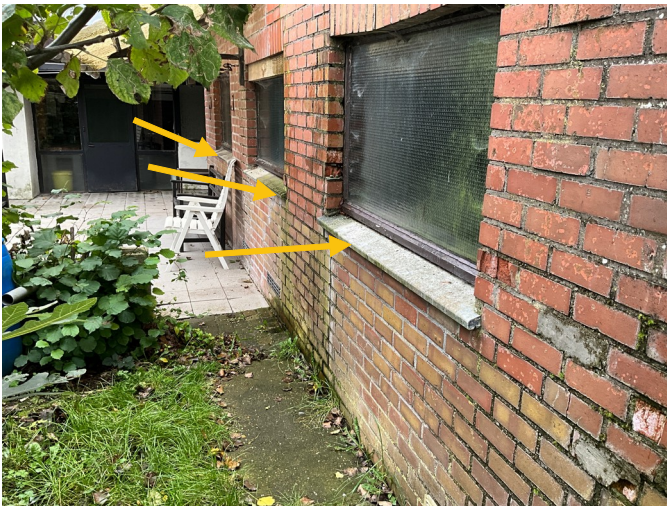
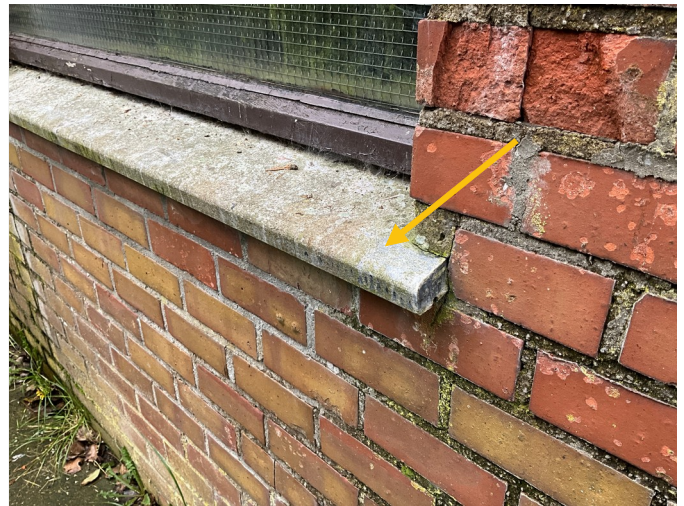
Fiche 8: Vensterbank type massal

Beschrijving	Vensterbank type massal
Omgeving	Buiten
Primaire drager	Wandopening verticaal (raam, deur, ...)
Asbestmateriaal	Plaat, paneel, tablet - Type Massal
Bindmiddel van asbestmateriaal	Cement
Gebondenheid op basis van bindmiddel	Hecht
Hoeveelheid (oppervlakte - dikte - aantal)	• 1,80 m ² - 2,00 cm - 1 stuk
Totaal volume	0,036 m ³
Eenvoudig bereikbaar	Ja
Bevestigingswijze	• Verlijmd, ingegoten, versmeerd
Identificatiemethode	Vaststelling zonder monstername
Destructieve handeling voor identificatie	Nee
Opmerking	Deze hoeveelheden zijn een inschatting en kunnen niet gebruikt worden bij de opmaak van een offerte.

- Eenvoudige handelingen: mag via doe-het-zelf of door werknemer(s) met opleidingsattest eenvoudige handelingen
Deze toepassing kan door een aannemer die over een opleidingsattest eenvoudige handelingen beschikt of door een particulier (doe-het-zelf), verwijderd worden indien er geen verhoogd risico op vrijgave van asbestvezels (max. concentratie 0,01 vezels/cm³ - CODEX Art. VI.3-54) ontstaat en de toepassing voorafgaand wordt gefixeerd/bevochtigd; de individuele elementen zonder machinale werktuigen en zonder breken of gooien een voor een losgemaakt worden; en ten slotte in gesloten verpakking weggevoerd worden naar een erkend afvalpunt (recyclagepark).

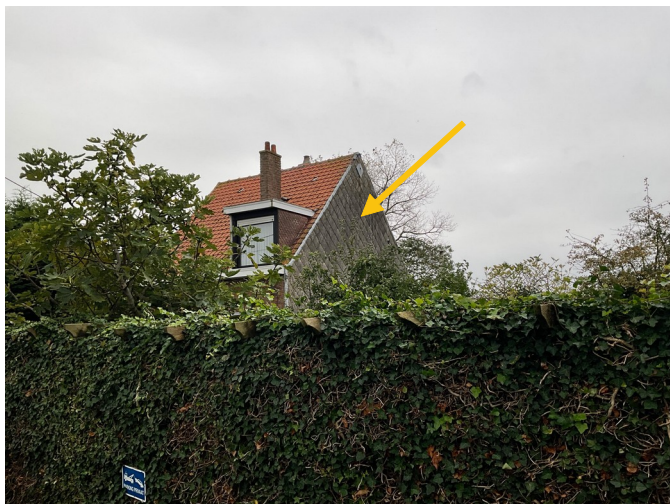
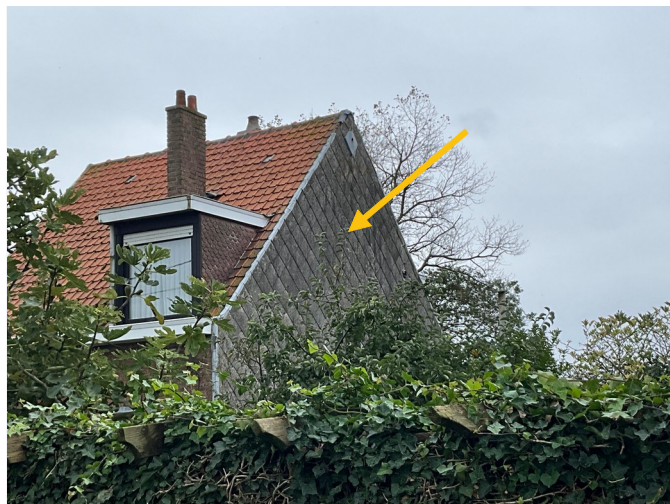
Beschrijving	Gevel met Shingles
Omgeving	Buiten
Primaire drager	Wand buitenschil
Asbestmateriaal	Dak- en gevelbekleding - Lei, shingle
Bindmiddel van asbestmateriaal	Cement
Gebondenheid op basis van bindmiddel	Hecht
Hoeveelheid (oppervlakte - aantal)	<ul style="list-style-type: none">• 60,00 m² - 1 stuk
Totale oppervlakte	60,00 m ²
Eenvoudig bereikbaar	Ja
Bevestigingswijze	<ul style="list-style-type: none">• Geklemd• Geschroefd
Identificatiemethode	Vaststelling zonder monsternamen
Destructieve handeling voor identificatie	Nee
Opmerking	Deze hoeveelheden zijn een inschatting en kunnen niet gebruikt worden bij de opmaak van een offerte.

- Eenvoudige handelingen: mag via doe-het-zelf of door werknemer(s) met opleidingsattest eenvoudige handelingen
Deze toepassing kan door een aannemer die over een opleidingsattest eenvoudige handelingen beschikt of door een particulier (doe-het-zelf), verwijderd worden indien er geen verhoogd risico op vrijgave van asbestvezels (max. concentratie 0,01 vezels/cm³ - CODEX Art. VI.3-54) ontstaat en de toepassing voorafgaand wordt gefixeerd/bevochtigd; de individuele elementen zonder machinale werktuigen en zonder breken of gooien een voor een losgemaakt worden; en ten slotte in gesloten verpakking weggevoerd worden naar een erkend afvalpunt (recyclagepark).

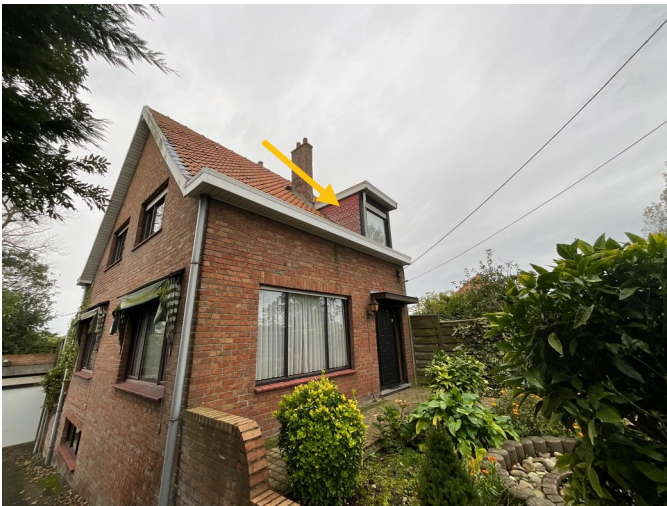
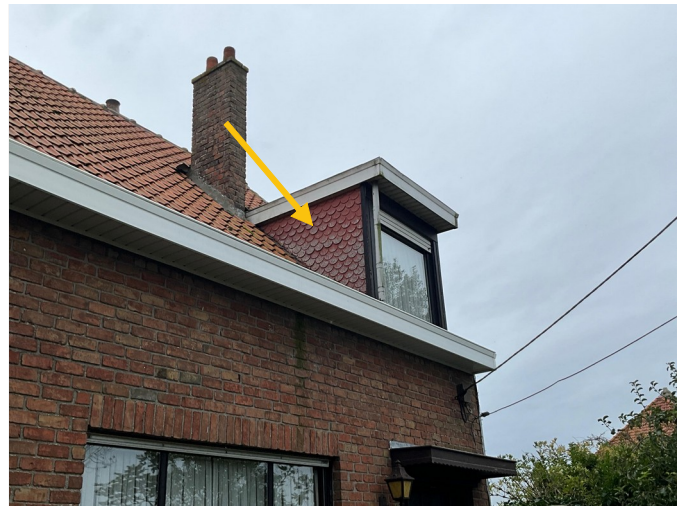
Beschrijving	Dakkapel met leien
Omgeving	Buiten
Primaire drager	Wand buitenschil
Asbestmateriaal	Dak- en gevelbekleding - Lei, shingle
Bindmiddel van asbestmateriaal	Cement
Gebondenheid op basis van bindmiddel	Hecht
Hoeveelheid (oppervlakte - aantal)	<ul style="list-style-type: none">• 4,00 m² - 1 stuk
Totale oppervlakte	4,00 m ²
Eenvoudig bereikbaar	Ja
Bevestigingswijze	<ul style="list-style-type: none">• Geklemd• Geschroefd
Identificatiemethode	Vaststelling zonder monsternamen
Destructieve handeling voor identificatie	Nee
Opmerking	Deze hoeveelheden zijn een inschatting en kunnen niet gebruikt worden bij de opmaak van een offerte.

- Eenvoudige handelingen: mag via doe-het-zelf of door werknemer(s) met opleidingsattest eenvoudige handelingen
Deze toepassing kan door een aannemer die over een opleidingsattest eenvoudige handelingen beschikt of door een particulier (doe-het-zelf), verwijderd worden indien er geen verhoogd risico op vrijgave van asbestvezels (max. concentratie 0,01 vezels/cm³ - CODEX Art. VI.3-54) ontstaat en de toepassing voorafgaand wordt gefixeerd/bevochtigd; de individuele elementen zonder machinale werktuigen en zonder breken of gooien een voor een losgemaakt worden; en ten slotte in gesloten verpakking weggevoerd worden naar een erkend afvalpunt (recyclagepark).

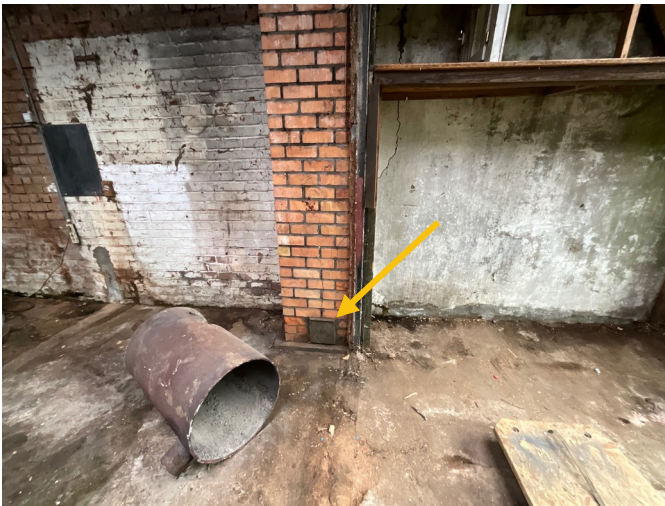
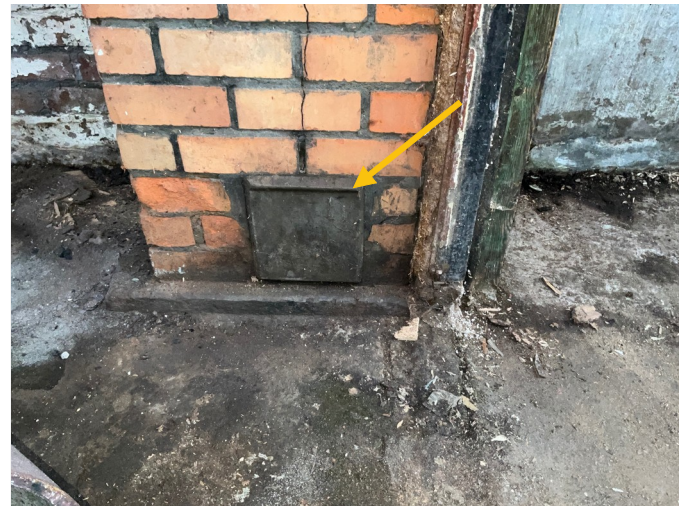
Beschrijving	Roetluik loods
Omgeving	Binnen
Primaire drager	HVAC infrastructuur en uitrusting
Asbestmateriaal	Plaat, paneel, tablet - Generiek
Bindmiddel van asbestmateriaal	Cement
Gebondenheid op basis van bindmiddel	Hecht
Hoeveelheid (oppervlakte - dikte - aantal)	<ul style="list-style-type: none">• 0,04 m² - 1,00 cm - 1 stuk
Totaal volume	< 0,001 m ³
Eenvoudig bereikbaar	Ja
Bevestigingswijze	<ul style="list-style-type: none">• Geklemd• Verlijmd, ingegoten, versmeerd
Identificatiemethode	Vaststelling zonder monsternamen
Destructieve handeling voor identificatie	Nee
Opmerking	Deze hoeveelheden zijn een inschatting en kunnen niet gebruikt worden bij de opmaak van een offerte.

- Eenvoudige handelingen: mag via doe-het-zelf of door werknemer(s) met opleidingsattest eenvoudige handelingen
Deze toepassing kan door een aannemer die over een opleidingsattest eenvoudige handelingen beschikt of door een particulier (doe-het-zelf), verwijderd worden indien er geen verhoogd risico op vrijgave van asbestvezels (max. concentratie 0,01 vezels/cm³ - CODEX Art. VI.3-54) ontstaat en de toepassing voorafgaand wordt gefixeerd/bevochtigd; de individuele elementen zonder machinale werktuigen en zonder breken of gooien een voor een losgemaakt worden; en ten slotte in gesloten verpakking weggevoerd worden naar een erkend afvalpunt (recyclagepark).

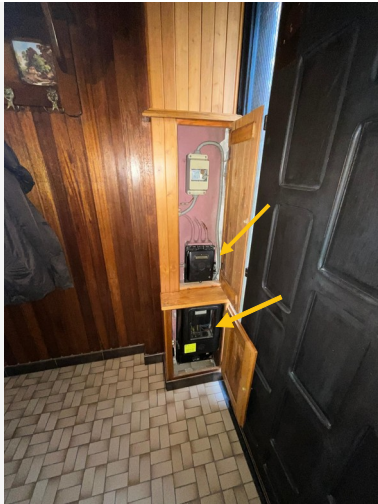
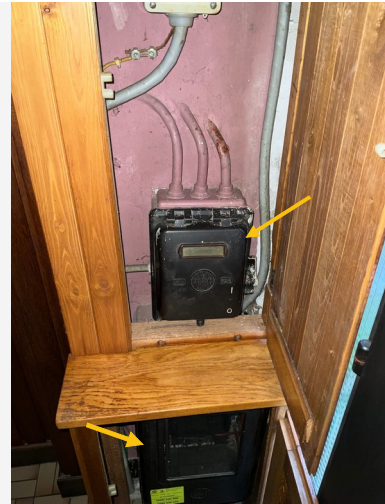
Beschrijving	Bakelieten elektrische behuizing
Omgeving	Binnen
Primaire drager	Communicatie en elektrische infrastructuur en uitrusting
Asbestmateriaal	Plaat, paneel, tablet - Type Bakeliet
Bindmiddel van asbestmateriaal	Kunststof of -hars
Gebondenheid op basis van bindmiddel	Hecht
Hoeveelheid (oppervlakte - dikte - aantal)	• 0,10 m ² - 1,00 cm - 1 stuk
Totaal volume	0,001 m ³
Eenvoudig bereikbaar	Ja
Bevestigingswijze	• Geschroefd
Identificatiemethode	Vaststelling zonder monsternamen
Destructieve handeling voor identificatie	Nee
Opmerking	Deze hoeveelheden zijn een inschatting en kunnen niet gebruikt worden bij de opmaak van een offerte.

- Eenvoudige handelingen: mag via doe-het-zelf of door werknemer(s) met opleidingsattest eenvoudige handelingen
Deze toepassing kan door een aannemer die over een opleidingsattest eenvoudige handelingen beschikt of door een particulier (doe-het-zelf), verwijderd worden indien er geen verhoogd risico op vrijgave van asbestvezels (max. concentratie 0,01 vezels/cm³ - CODEX Art. VI.3-54) ontstaat en de toepassing voorafgaand wordt gefixeerd/bevochtigd; de individuele elementen zonder machinale werktuigen en zonder breken of gooien een voor een losgemaakt worden; en ten slotte in gesloten verpakking weggevoerd worden naar een erkend afvalpunt (recyclagepark).

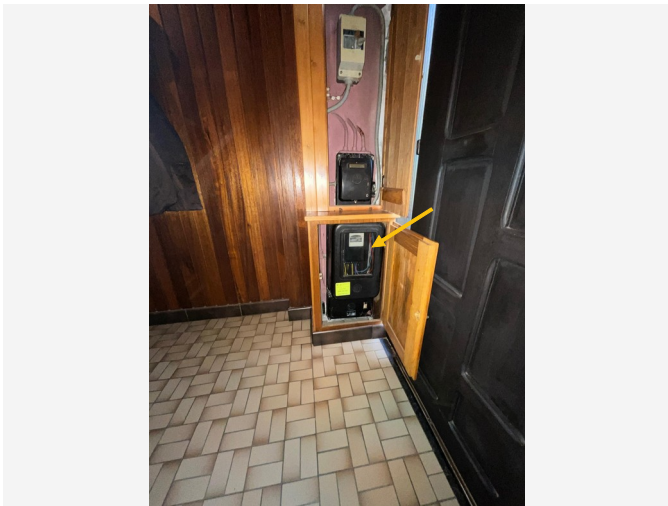
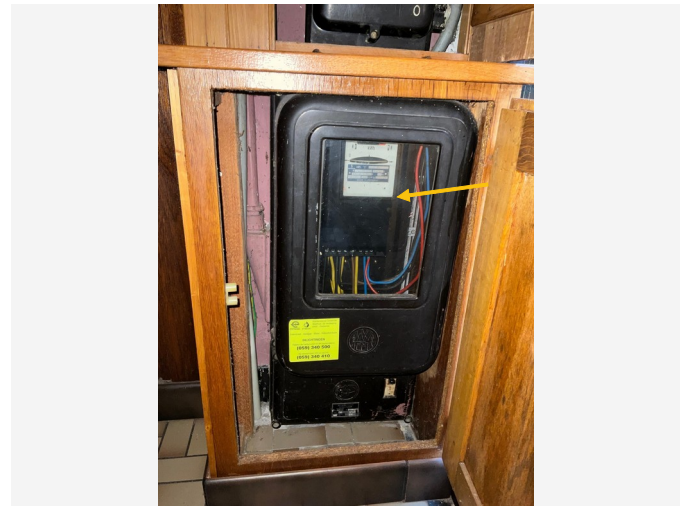
Beschrijving	Elektrische meter
Omgeving	Binnen
Primaire drager	Communicatie en elektrische infrastructuur en uitrusting
Asbestmateriaal	Plaat, paneel, tablet - Type Bakeliet
Bindmiddel van asbestmateriaal	Kunststof of -hars
Gebondenheid op basis van bindmiddel	Hecht
Hoeveelheid (oppervlakte - dikte - aantal)	<ul style="list-style-type: none">• 0,04 m² - 0,30 cm - 1 stuk
Totaal volume	< 0,001 m ³
Eenvoudig bereikbaar	Ja
Bevestigingswijze	<ul style="list-style-type: none">• Geklemd• Geschroefd
Identificatiemethode	Vaststelling zonder monsternamen
Destructieve handeling voor identificatie	Nee
Opmerking	Deze hoeveelheden zijn een inschatting en kunnen niet gebruikt worden bij de opmaak van een offerte.

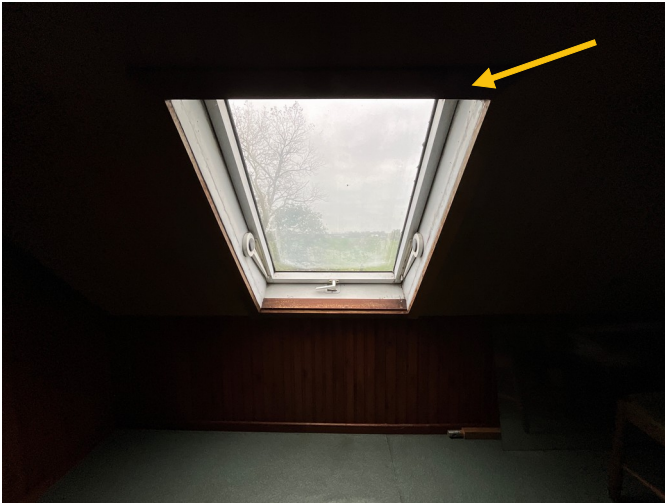
De dakvlakramen dateren vermoedelijk van vóór 2001. Mogelijks bevatten deze een asbestkoord onder het glas. Dit kan niet vastgesteld worden zonder schade te veroorzaken.

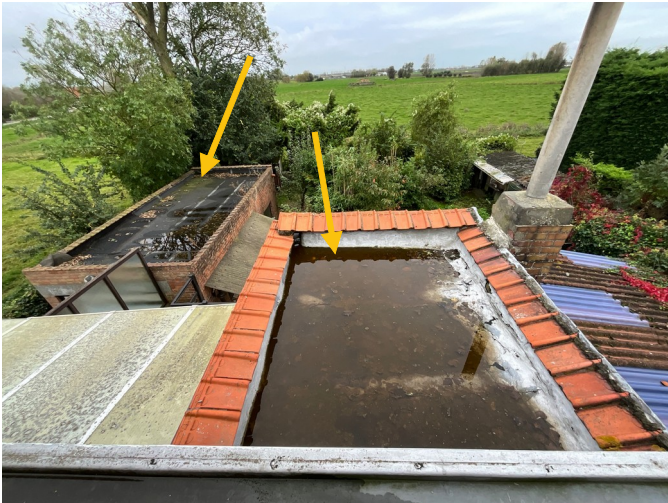
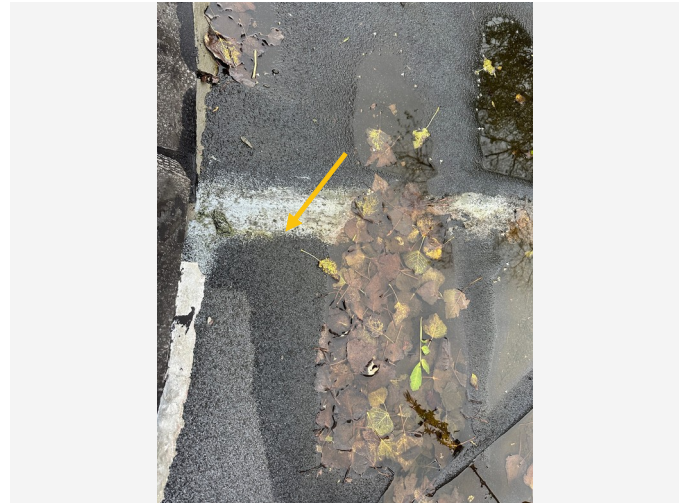
Fiche 23: Roofing als dakbedekking

Geen asbest
