# Asbestinventarisatetest

Steenweg op Zevendonk 29, 2300 Turnhout

Attestnummer : 20250321-000385.000

Uitgegeven op : 21.03.2025

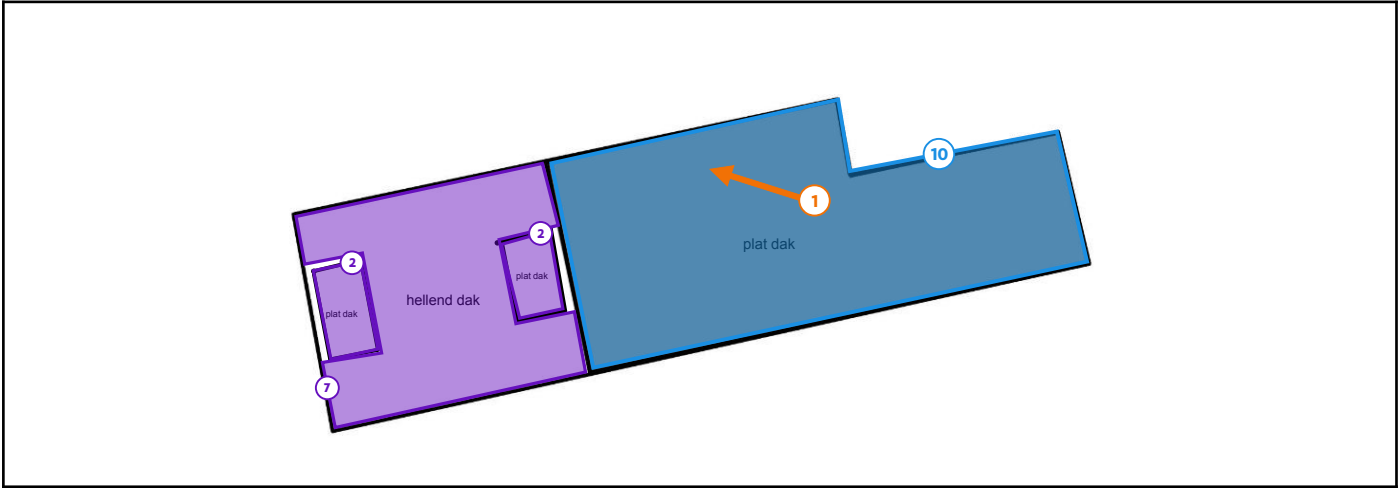
# Plan 1.8: Dakenplan

| Beschrijving | Type | Actie |
|---|---|---|
| 1. Rookgaskanaal asbestcement | Asbestmateriaal | Verwijderen |
| 2. Plat dak te hoog | Beperking | - |

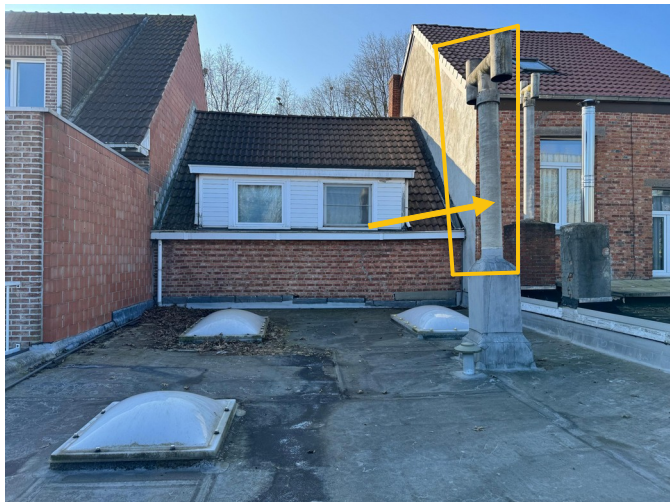
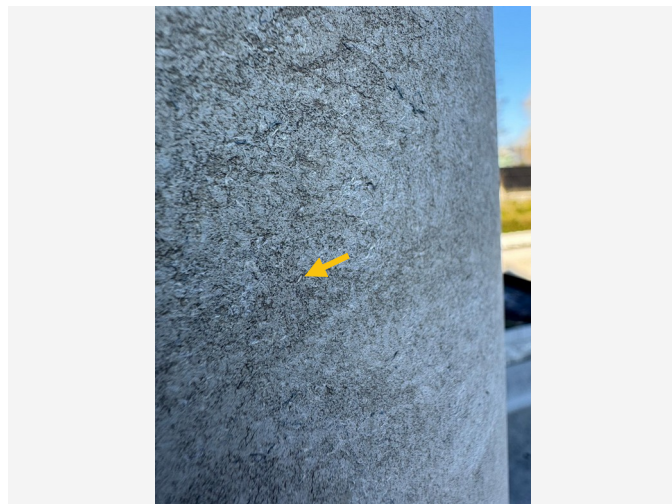
Overzichtsfoto

Detailfoto

Het asbestmateriaal valt onder de mijlpaal van 2034.

| Eindbeoordeling materiaalisico | Verhoogd materiaalisico en/of verhoogde kans op vezelvrijgave |

| Gebondenheid | Categorie 1: hechtgebonden in oorsprong |
| Asbestsoort (vezeltype) | Crocidoliet aanwezig |
| Asbestconcentratie | Laag (< 50%) |
| Afschermingsgraad van het gehele materiaal | Geheel of deels vrij aan de buitenlucht |
| Toestand van het materiaal | Matig beschadigd, matig verweerd |

| Beschrijving | Rookgaskanaal asbestcement |
| Hoeveelheid (lengte - omtrek - dikte - aantal) | <ul style="list-style-type: none"><li>• 2,10 m - 72,00 cm - 1,00 cm - 1 stuk</li></ul> |

Verwijderen

- Verwijder dit asbestmateriaal zo snel mogelijk. Volg de toestand goed op.

- Eenvoudige handelingen: mag via doe-het-zelf of door werknemer(s) met opleidingsattest eenvoudige handelingen  
Hechtgebonden asbestmaterialen mag u zelf verwijderen als bij de verwijdering de toestand niet wijzigt. Dit is het geval wanneer u de asbesttoepassing kan demonteren met minimale beschadiging. Gedemonteerd materiaal met asbest, moet u (laten) afvoeren als asbestafval. Voer het asbestafval af naar het recyclagepark, laat het ophalen door een geregistreerd inzamelaar of via uw aannemer. Ziet u de verwijdering zelf niet zitten, dan kunt u ook een 'gewone' (dak)aannemer aanstellen waarvan de werknemers een geldig jaar- lijks opleidingsattest 'eenvoudige handelingen' bezitten. Dat betekent dat zij kennis hebben over hoe ze materialen met asbest herkennen en veilig kunnen verwijderen.

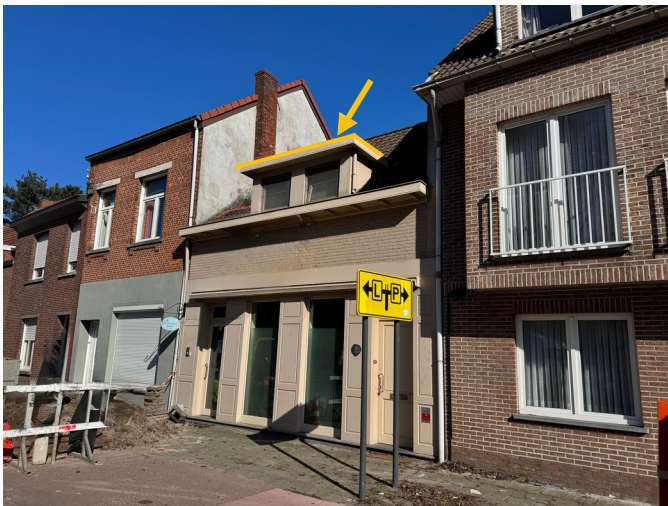
Situeringsfoto

**Reden:** Het te onderzoeken materiaal situeert zich hoger dan 3,50 m te rekenen vanaf een veilige ondergrond

**Uitleg van de asbestdeskundige:** Het dak is te hoog om veilig te onderzoeken, dit valt buiten de onderzoeksmogelijkheden van dit inspectieprotocol.

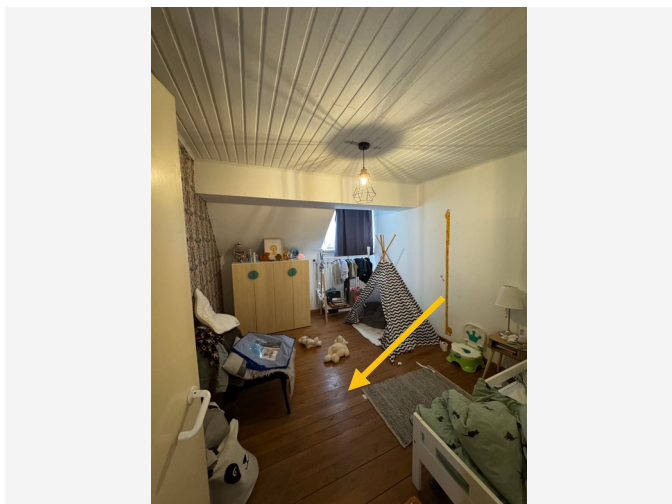
Houtparket is niet asbestverdacht, maar deskundige kan in dit standaard niet-destructieve onderzoek geen uitspraak doen over de onderliggende lagen zonder destructieve handelingen. Destructief onderzoek is aangewezen bij renovatie om achterliggende lagen op asbest uit te sluiten.

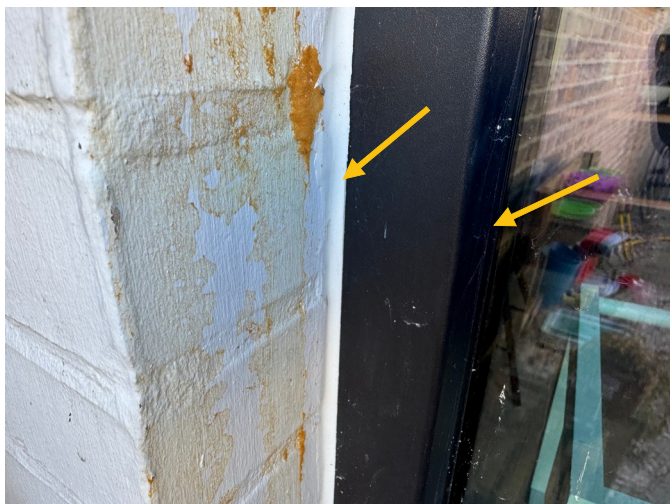
Flexibele kit is niet asbestverdacht.

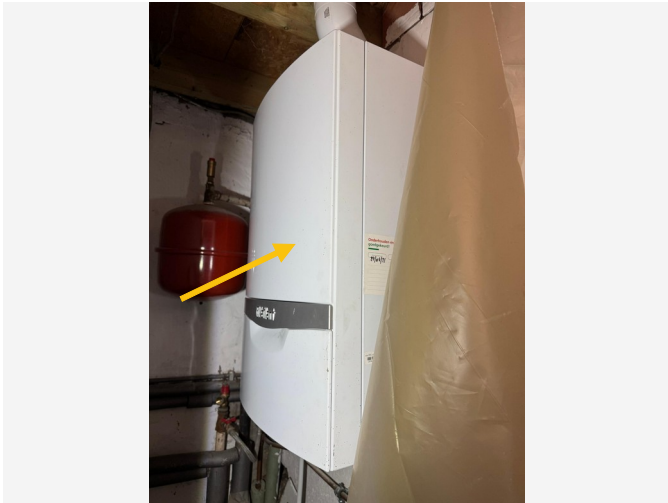
CV-ketels gebouwd vanaf 2001 zijn niet asbestverdacht.

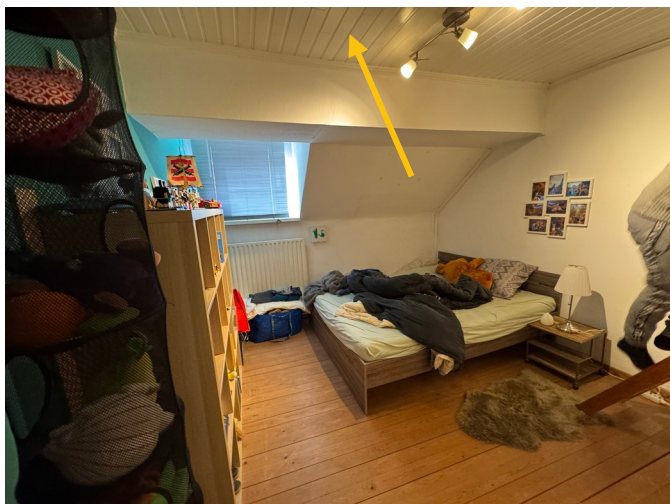
PVC/HOUT/gipsplaat is niet asbestverdacht. Deskundige kan geen uitspraak doen over achterliggende materialen. Destructief onderzoek is aangewezen bij renovatie of sloop om achterliggende lagen op asbest uit te sluiten.

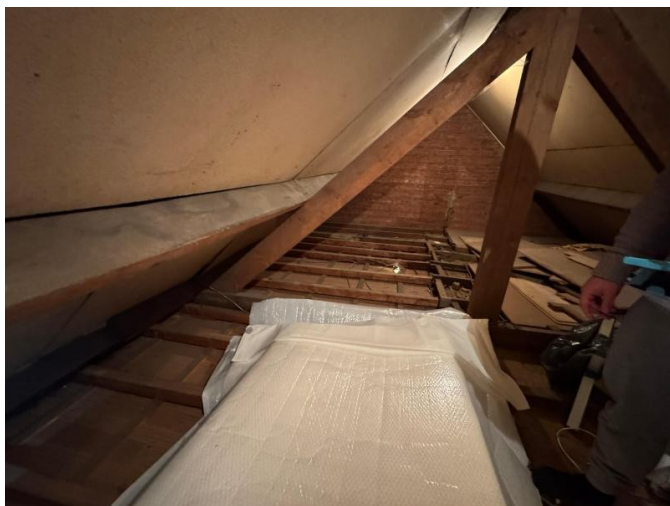
Het hellend dak bestaat uit kleidakpannen, kepers, panlatten, onderdak uit polypropyleen, minerale wol als isolatie met daarachter houtvezelplaten. Deze materialen zijn niet-asbestverdacht.

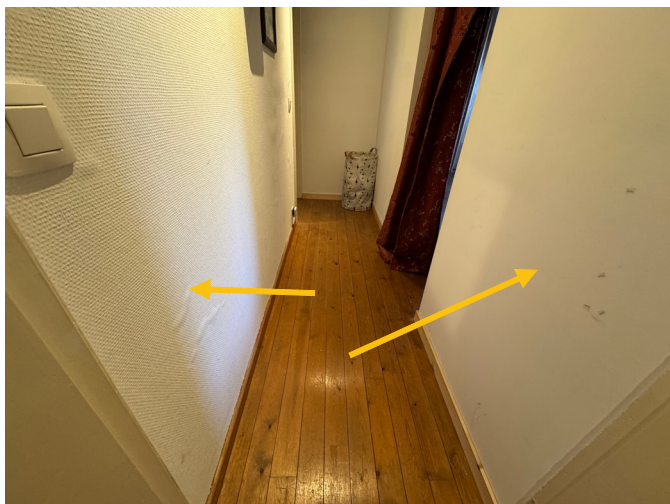
Recente gipskartonplaten zijn niet asbestverdacht. Deskundige kan geen uitspraak doen over achterliggende materialen. Destructief onderzoek is aangewezen bij renovatie of sloop om achterliggende lagen op asbest uit te sluiten.

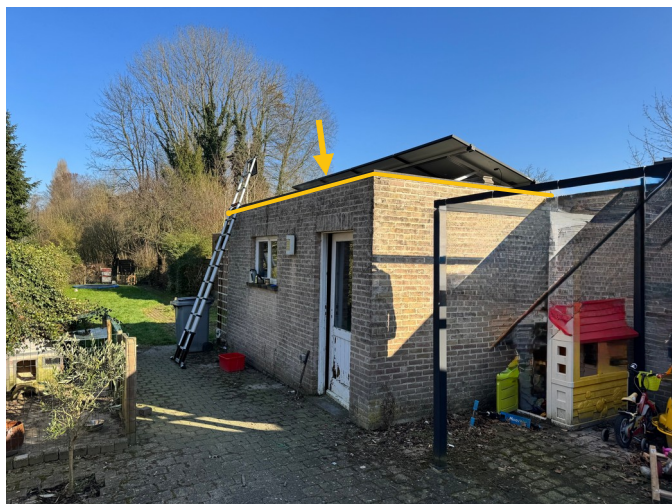
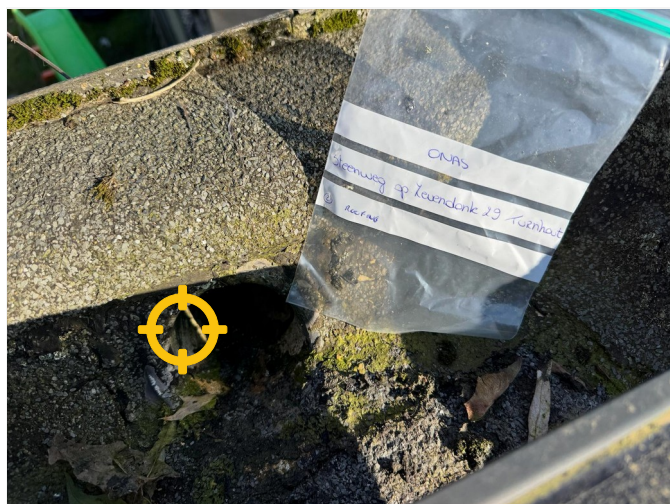
## Fiche 9: Roofing tuinberging

### Conclusie

Geen asbest

| # | Type | Referentie | Resultaat |
|---|---|---|---|
| 9.1 | Puntmonster | 2 | Geen asbest |

| Opmerking | <p>Roofing die geplaatst werd voor 2001 wordt als asbestverdacht beschouwd. Een monstername is verplicht om dit materiaal als niet-asbesthoudende te identificeren.</p> <p>Staalname werd uitgevoerd op de bovenste roofinglaag. Niet van onderliggende lagen. De onderliggende lagen kunnen mogelijks asbest bevatten.</p> |

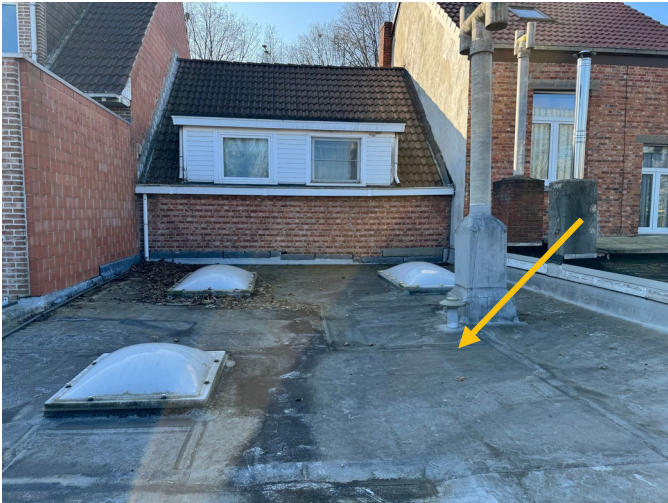
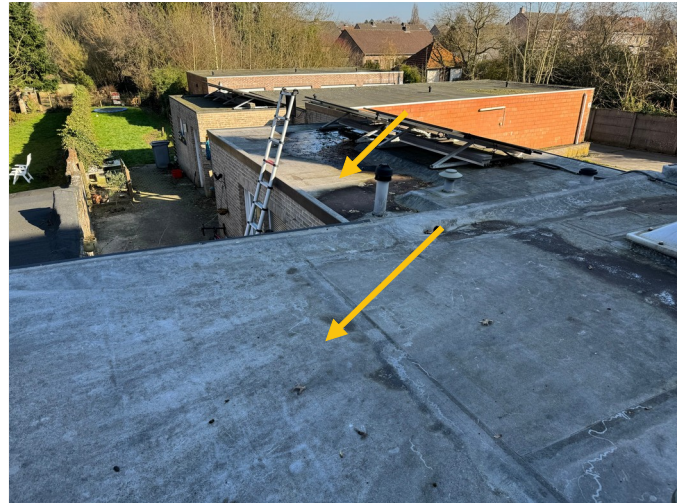
## Fiche 10: PVC dakbedekking achterbouw

Geen asbest

| Opmerking | PVC dakbedekking geplaatst in 2020. Bewezen met factuur. Deskundige kan in dit standaard niet-destructieve onderzoek geen uitspraak doen over eventueel onderliggende lagen. Laat deze onderzoeken bij sloop of renovatie om de aanwezigheid van asbest uit te sluiten. |

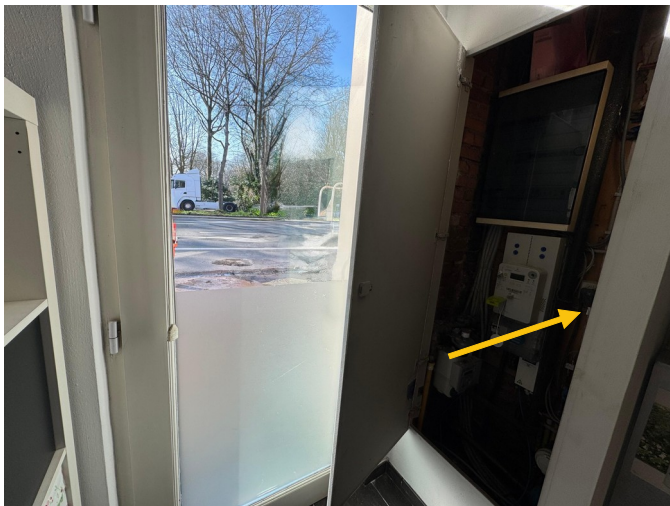
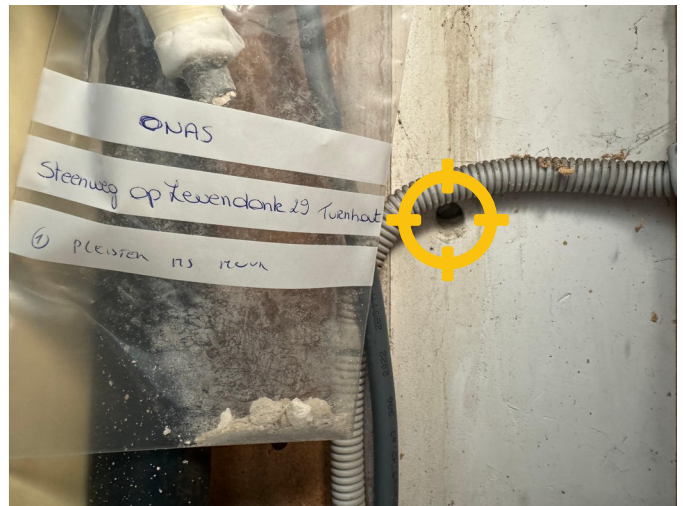
## Fiche 11: Pleister wanden

Geen asbest

| # | Type | Referentie | Resultaat |
|---|---|---|---|
| 11.1 | Mengmonster | 1 | Geen asbest |

| Opmerking | <p>De oppervlakte is een bereedeneerde schatting. Hieraan worden geen rechten verleend.</p> <p>Volgende ruimtes werden bemonsterd:</p> <ul style="list-style-type: none"><li>- individuele ruimte: inkomhal, slpk 2</li><li>- natte ruimte: keuken</li><li>- stookplaats</li><li>- trappenhal</li></ul> |
