# Asbestinventarisatetest

Leeuwerikenlaan 11, 1950 Kraainem

Attestnummer : 20241119-000355.000

Uitgegeven op : 19.11.2024

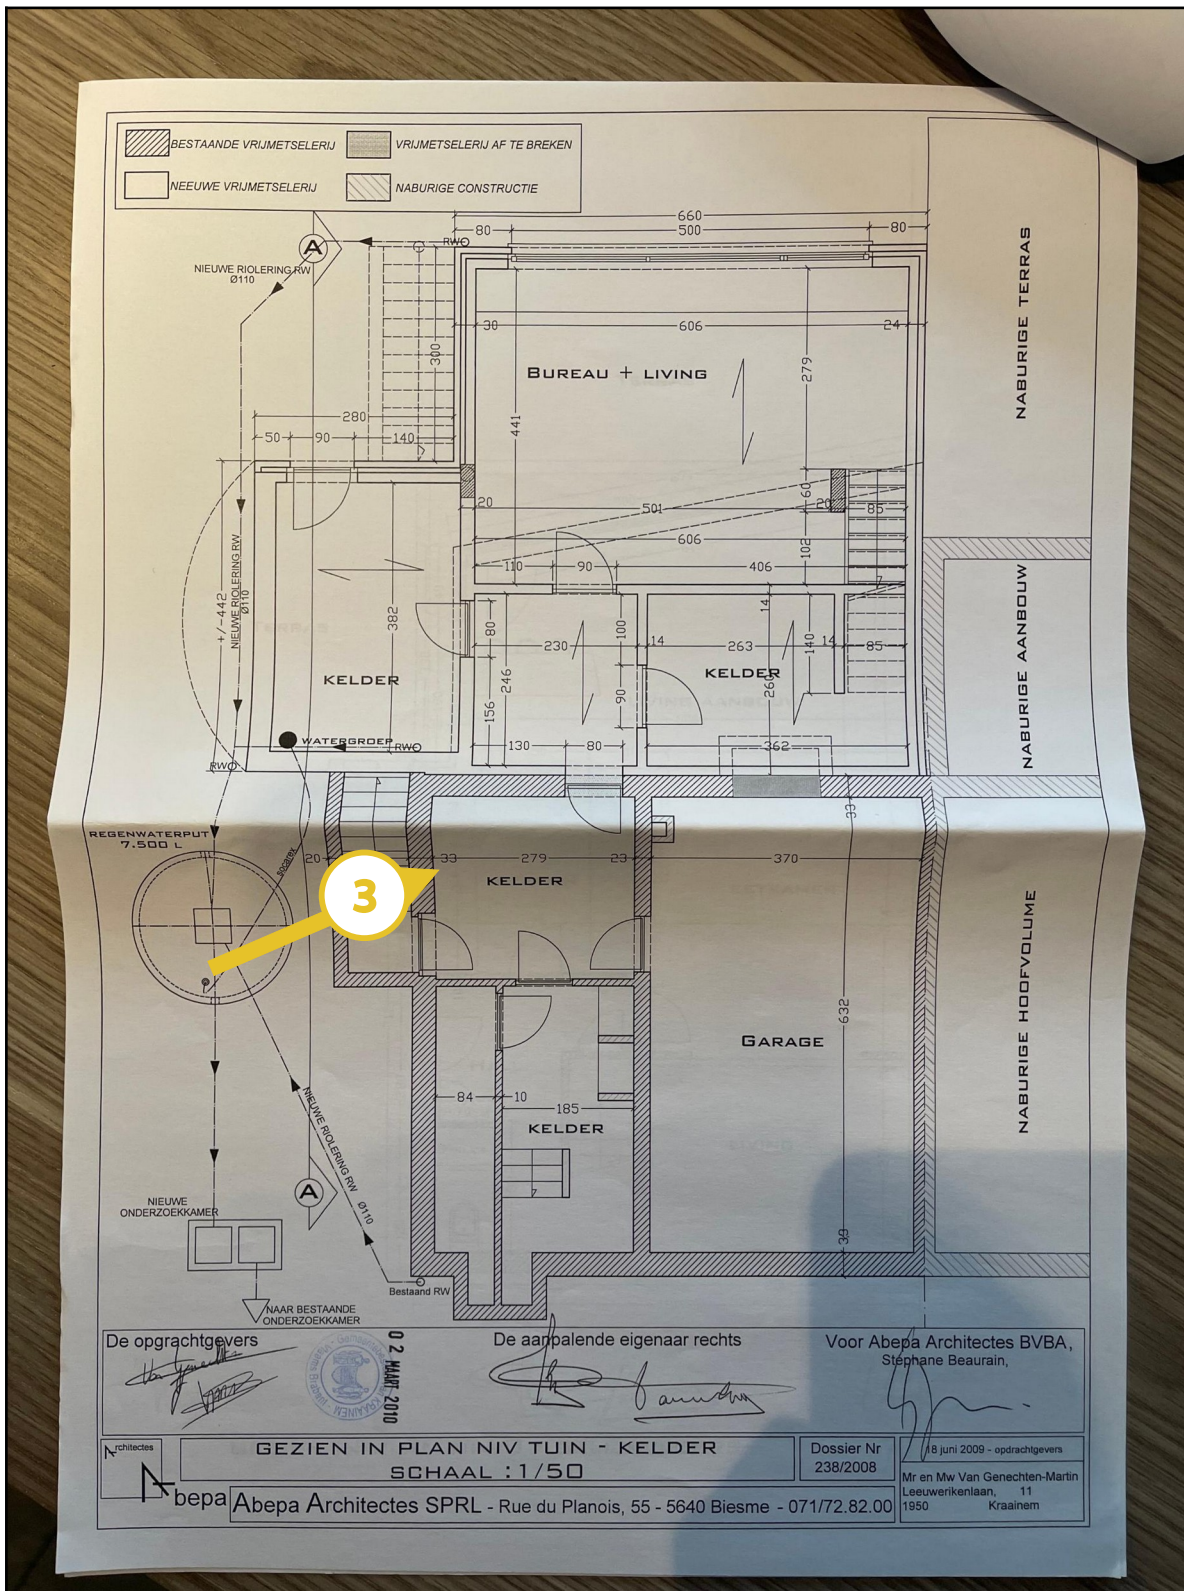
# Plan 1.1: Kelder

3. Bakliet kelder

Asbestmateriaal

Zorgvuldig beheren

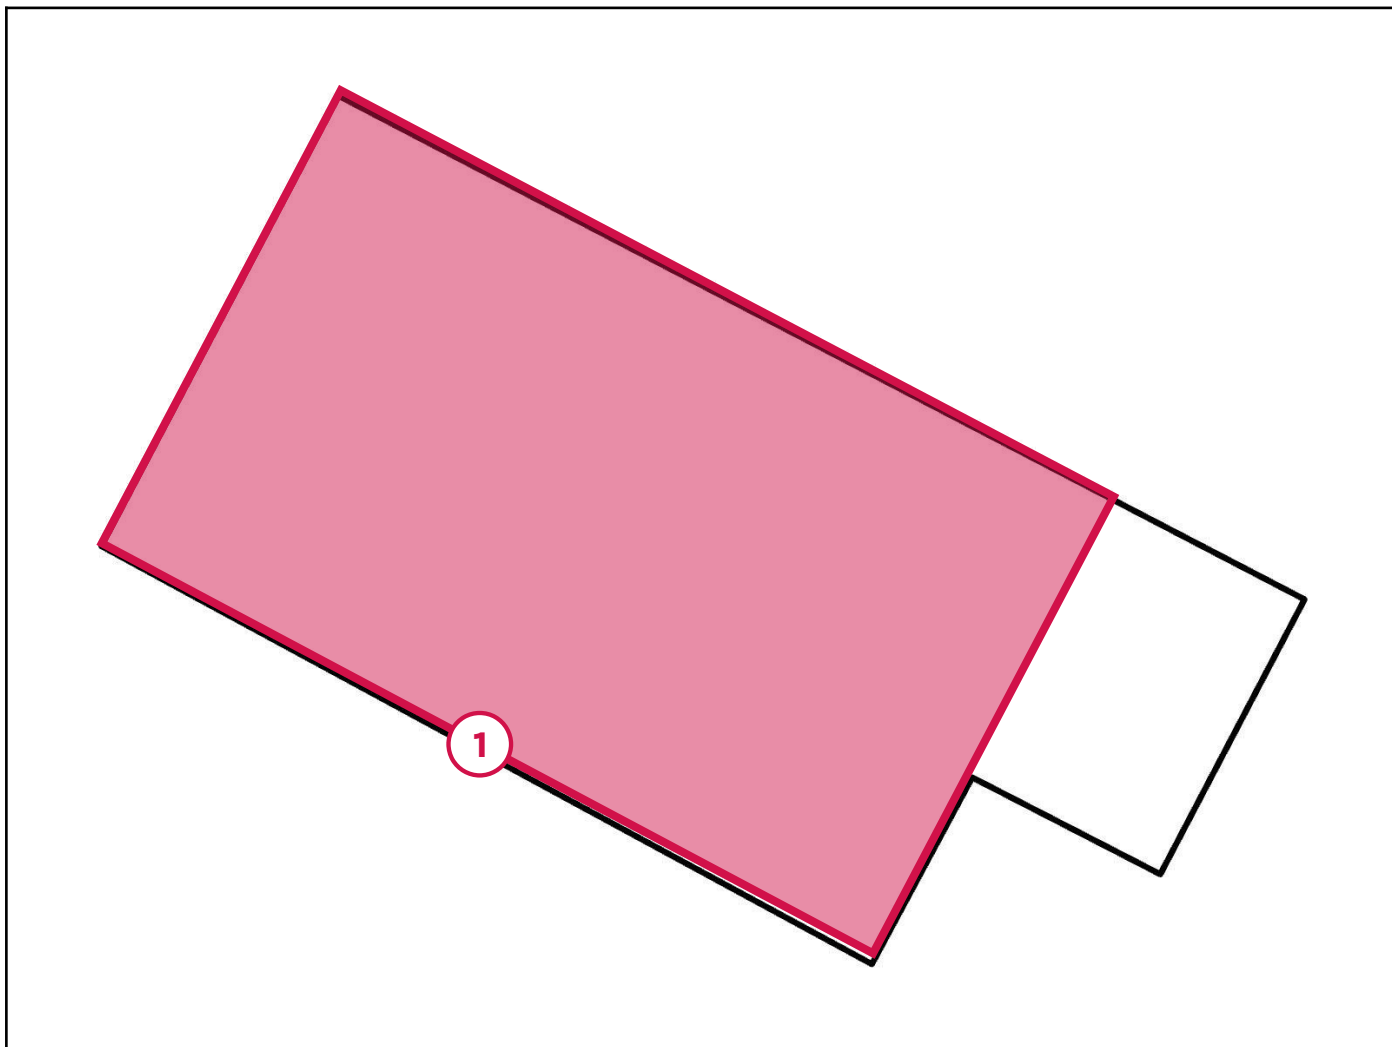
## Plan 2.1: Bijgebouw plan

Beschrijving	Type	Actie
1. tuinhuis met golfplaten	Asbestmateriaal	Dringend verwijderen

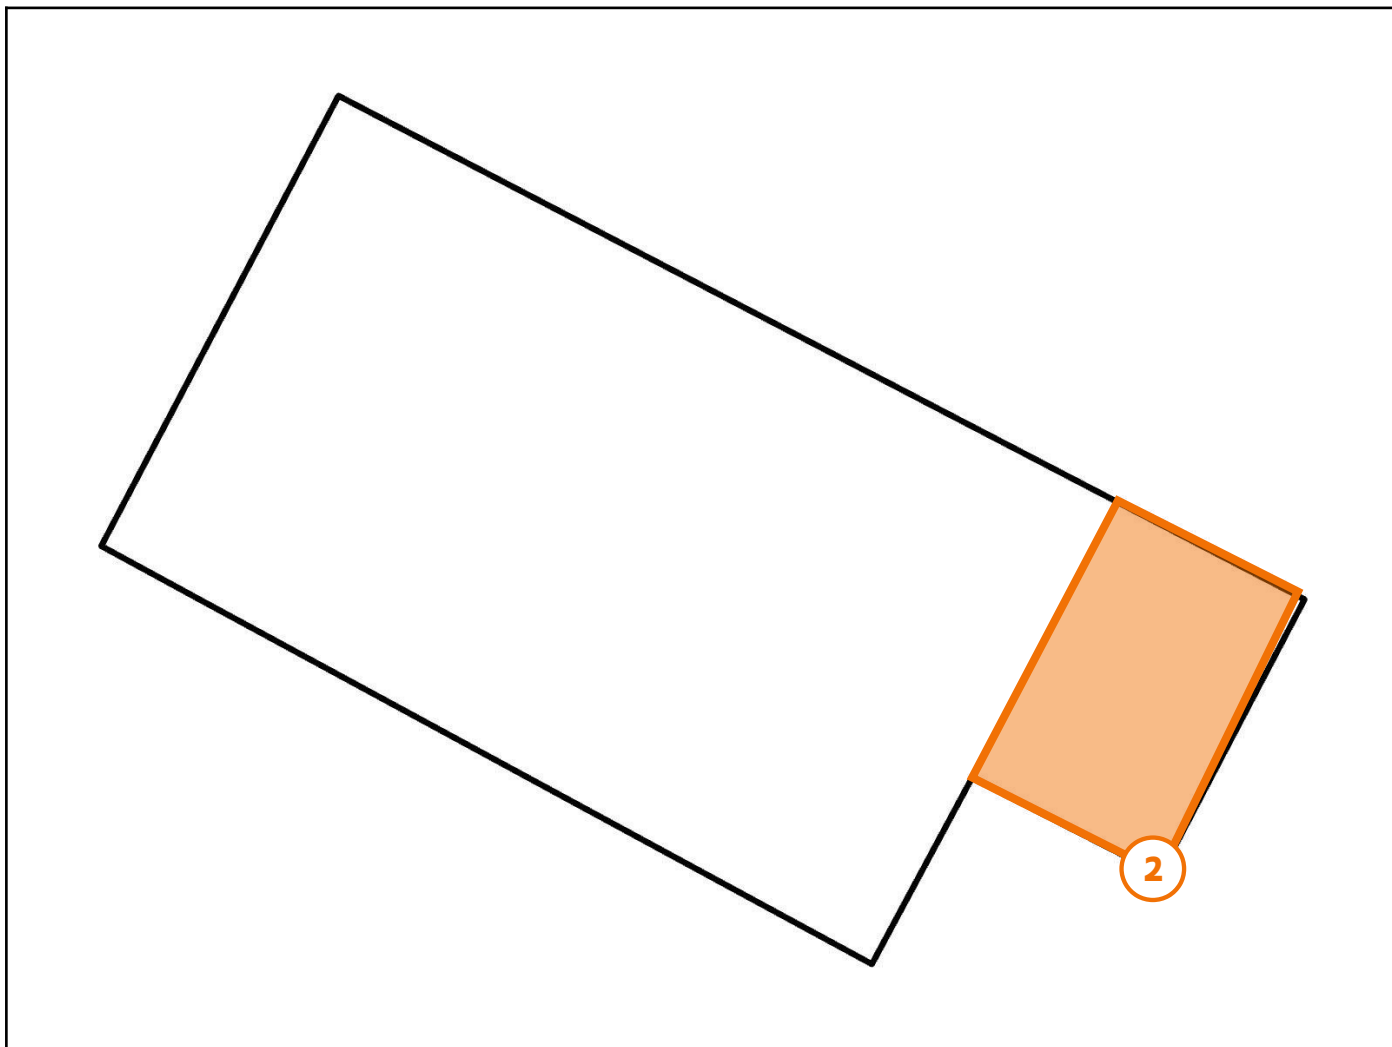
## Plan 2.2: Bijgebouw plan

Beschrijving	Type	Actie
2. Tuinhuis leien	Asbestmateriaal	<a href="#">Verwijderen</a>

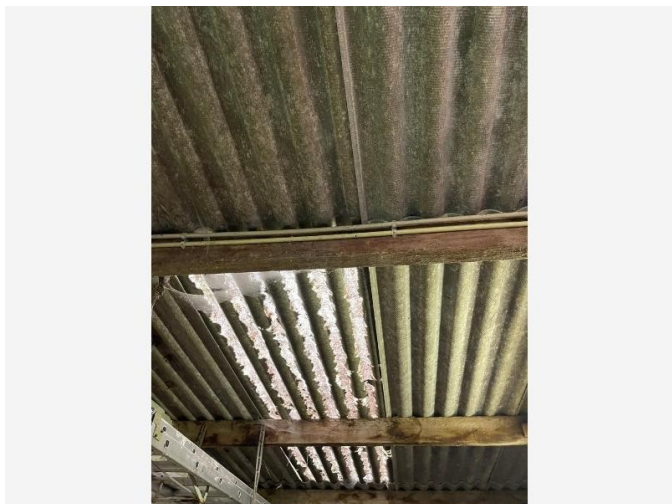
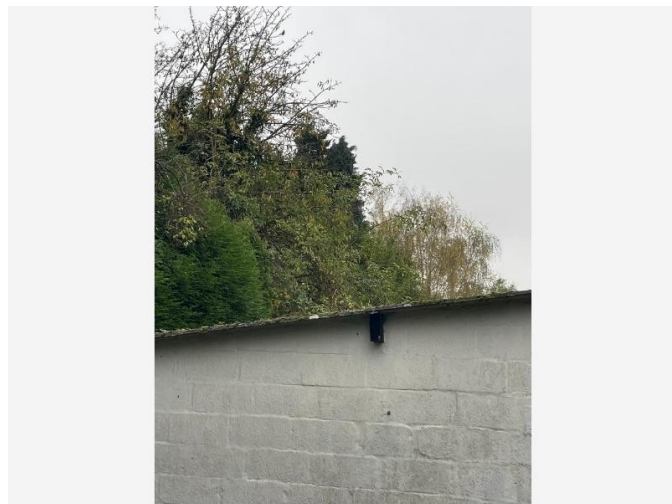
Overzichtsfoto

Detailfoto

Het asbestmateriaal valt onder de mijlpaal van 2034.

Eindbeoordeling materiaalrisico	Hoog materiaalrisico en/of hoge kans op vezelvrijgave
---------------------------------	---

Gebondenheid	Categorie 1: hechtgebonden in oorsprong
Asbestsoort (vezeltype)	Crocidoliet aanwezig
Asbestconcentratie	Laag (< 50%)
Afschermingsgraad van het gehele materiaal	Geheel of deels (ook) vrij aan de binnenlucht
Toestand van het materiaal	Matig beschadigd, matig verweerd

Beschrijving	tuinhuis met golfplaten
Omgeving	Buiten
Primaire drager	Schuin dak
Asbestmateriaal	Dak- en gevelbekleding - Golfplaat
Bindmiddel van asbestmateriaal	Cement
Gebondenheid op basis van bindmiddel	Hecht
Hoeveelheid (oppervlakte - aantal)	• 27,70 m <sup>2</sup> - 1 stuk
Totale oppervlakte	27,70 m <sup>2</sup>
Eenvoudig bereikbaar	Ja
Bevestigingswijze	• Geschroefd
Identificatiemethode	Vaststelling zonder monsternamen
Destructieve handeling voor identificatie	Nee

- Verwijder dit asbestmateriaal zo snel mogelijk. Volg de toestand goed op.
- Hemelwater dat afspoelt van asbestcement daken of gevels kan asbestdeeltjes bevatten. Gebruik het enkel voor gesloten circuits (bv. spoelen toiletten). Reinig na het vervangen van het dak of de gevel de dakgoten en regenwaterput of -ton om asbesthoudend sediment of slib te verwijderen

- Eenvoudige handelingen: enkel door erkend asbestverwijderaar  
Gezien de hoeveelheid golfplaten, is het aangewezen om de verwijdering te laten gebeuren door een asbestverwijderaar.

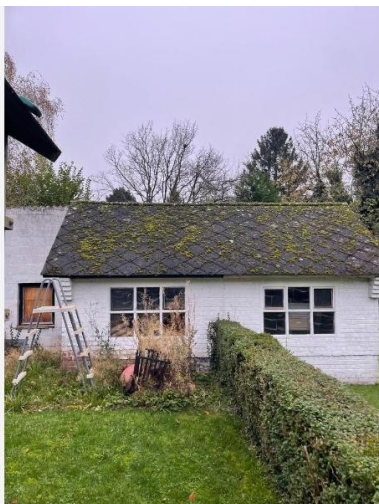
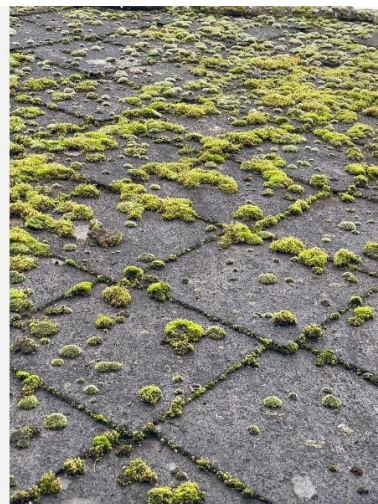
Overzichtsfoto

Detailfoto

Het asbestmateriaal valt onder de mijlpaal van 2034.

Eindbeoordeling materiaalrisico	Verhoogd materiaalrisico en/of verhoogde kans op vezelvrijgave
---------------------------------	--

Gebondenheid	Categorie 1: hechtgebonden in oorsprong
Asbestsoort (vezeltype)	Crocidoliet aanwezig
Asbestconcentratie	Laag (< 50%)
Afschermingsgraad van het gehele materiaal	Geheel of deels vrij aan de buitenlucht
Toestand van het materiaal	Matig beschadigd, matig verweerd

Beschrijving	Tuinhuis leien
Omgeving	Buiten
Primaire drager	Schuin dak
Asbestmateriaal	Dak- en gevelbekleding - Lei, shingle
Bindmiddel van asbestmateriaal	Cement
Gebondenheid op basis van bindmiddel	Hecht
Hoeveelheid (oppervlakte - aantal)	<ul style="list-style-type: none"><li>• 10,00 m<sup>2</sup> - 1 stuk</li></ul>
Totale oppervlakte	10,00 m <sup>2</sup>
Eenvoudig bereikbaar	Ja
Bevestigingswijze	<ul style="list-style-type: none"><li>• Genageld, geniet</li></ul>
Identificatiemethode	Vaststelling zonder monstername
Destructieve handeling voor identificatie	Nee

- Verwijder dit asbestmateriaal zo snel mogelijk. Volg de toestand goed op.

- Eenvoudige handelingen: mag via doe-het-zelf of door werknemer(s) met opleidingsattest eenvoudige handelingen  
Kan eenvoudig weggenomen worden zonder veel vrijgave van asbestvezels. Gebruiken persoonlijke beschermingsmiddelen.

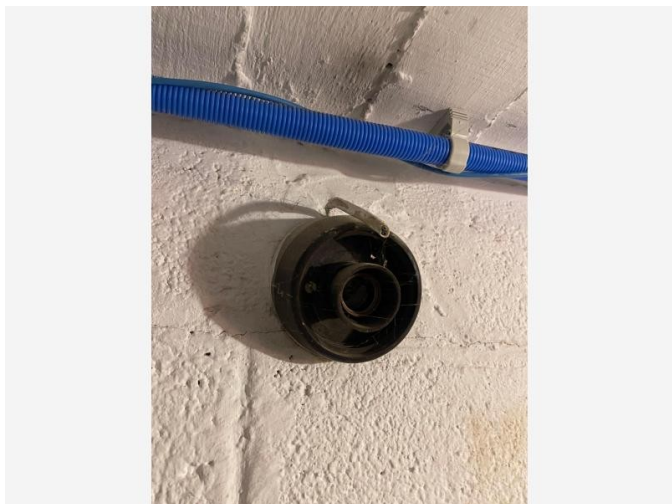
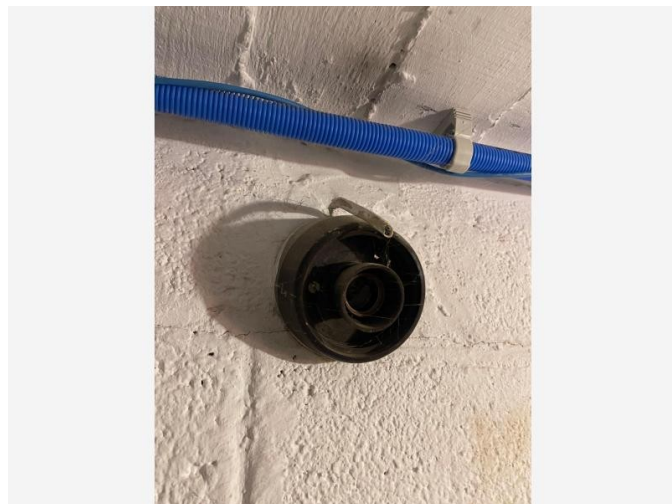
Overzichtsfoto

Detailfoto

Het asbestmateriaal valt onder de mijlpaal van 2040.

Eindbeoordeling materiaalrisico	Zeer laag materiaalrisico en/of zeer lage kans op vezelvrijgave
---------------------------------	---

Gebondenheid	Categorie 1: hechtgebonden in oorsprong
Asbestsoort (vezeltype)	Alleen chrysotiel
Asbestconcentratie	Laag (< 50%)
Afschermingsgraad van het gehele materiaal	Geheel of deels (ook) vrij aan de binnenlucht
Toestand van het materiaal	Onbeschadigd, niet verweerd

Beschrijving	Bakliet kelder
Omgeving	Binnen
Primaire drager	Binnenwand
Asbestmateriaal	Plaat, paneel, tablet - Type Bakeliet
Bindmiddel van asbestmateriaal	Kunststof of -hars
Gebondenheid op basis van bindmiddel	Hecht
Hoeveelheid (oppervlakte - dikte - aantal)	• 0,50 m <sup>2</sup> - 0,50 cm - 1 stuk
Totaal volume	0,003 m <sup>3</sup>
Eenvoudig bereikbaar	Ja
Bevestigingswijze	• Geschroefd
Identificatiemethode	Vaststelling zonder monstername
Destructieve handeling voor identificatie	Nee

- Zorg voor een veilig beheer. Vermijd het beschadigen van het asbestmateriaal. Controleer de toestand jaarlijks op wijzigingen.

- Eenvoudige handelingen: mag via doe-het-zelf of door werknemer(s) met opleidingsattest eenvoudige handelingen  
Kan eenvoudig weggenomen worden zonder vrijgave van asbestvezels,

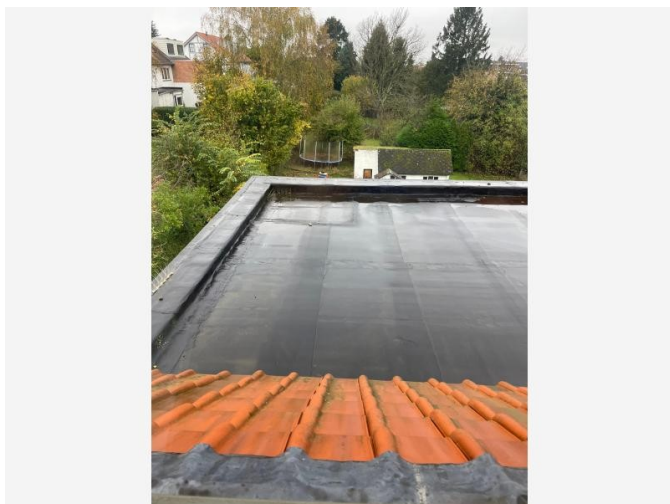
Situeringfoto

Bouwjaar: 2009

*Constructies gebouwd vanaf 2001 moeten niet onderzocht worden*

Opmerking	Plat dak van de aanbouw heeft een niet risico bouwjaar. Bewijsstukken aanwezig.
-----------	---

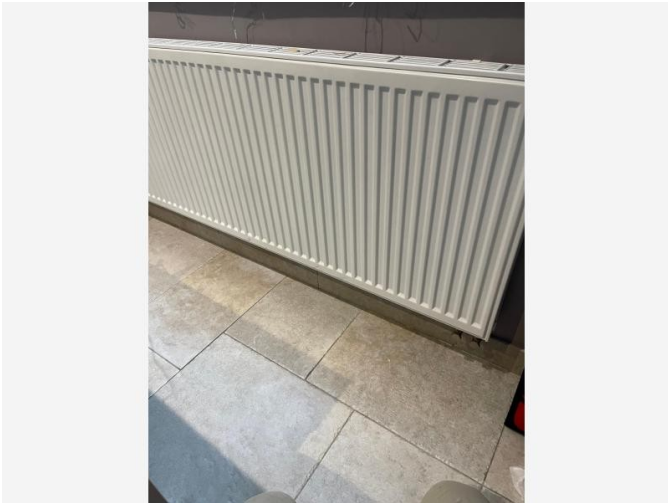
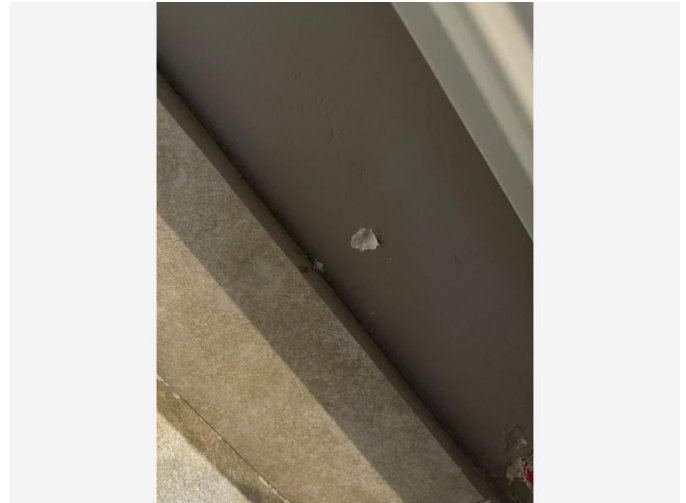
## Fiche 5: Pleisterwerk muur

Geen asbest

#	Type	Referentie	Resultaat
5.1	Mengmonster	MM1	Geen asbest

Beschrijving	Pleisterwerk muur
Omgeving	Binnen
Primaire drager	Binnenwand
Bindmiddel van materiaal	Gips - kalk
Gebondenheid op basis van bindmiddel	Niet-hechtgebonden
Hoeveelheid (oppervlakte - dikte - aantal)	• 150,00 m <sup>2</sup> - 1,00 cm - 1 stuk
Totaal volume	1,50 m <sup>3</sup>
Identificatiemethode	Vaststelling met monstername
Destructieve handeling voor identificatie	Nee
Opmerking	Alle muren zijn bepleisterd

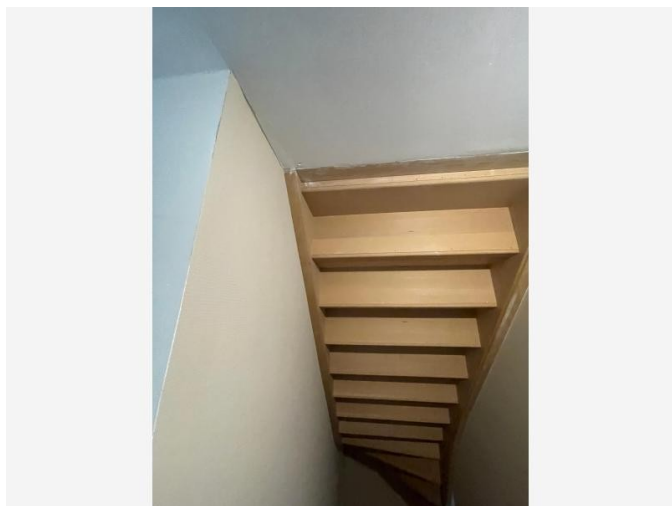
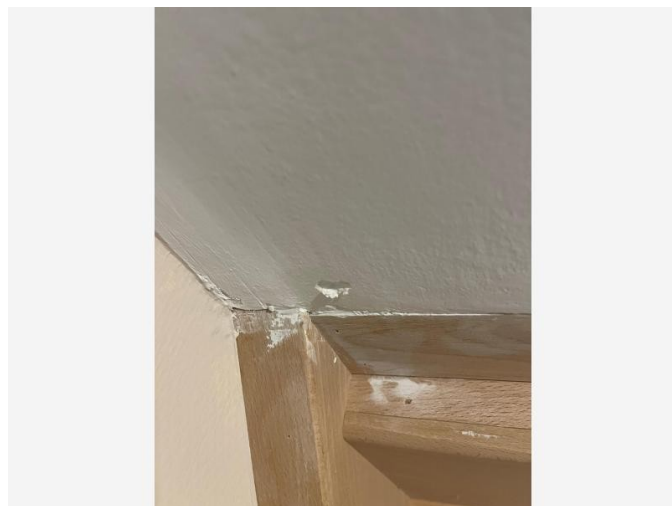
## Fiche 6: Pleisterwerk plafond

Geen asbest

#	Type	Referentie	Resultaat
6.1	Mengmonster	MM2	Geen asbest

Beschrijving	Pleisterwerk plafond
Omgeving	Binnen
Primaire drager	Plafond
Bindmiddel van materiaal	Gips - kalk
Gebondenheid op basis van bindmiddel	Niet-hechtgebonden
Hoeveelheid (oppervlakte - dikte - aantal)	• 170,00 m <sup>2</sup> - 1,00 cm - 1 stuk
Totaal volume	1,70 m <sup>3</sup>
Identificatiemethode	Vaststelling met monstername
Destructieve handeling voor identificatie	Nee
