Asbestinventarisatetest

Peisegemstraat 9, 1785 Merchtem

Attestnummer : **20241029-000459.000**

Uitgegeven op : **29.10.2024**

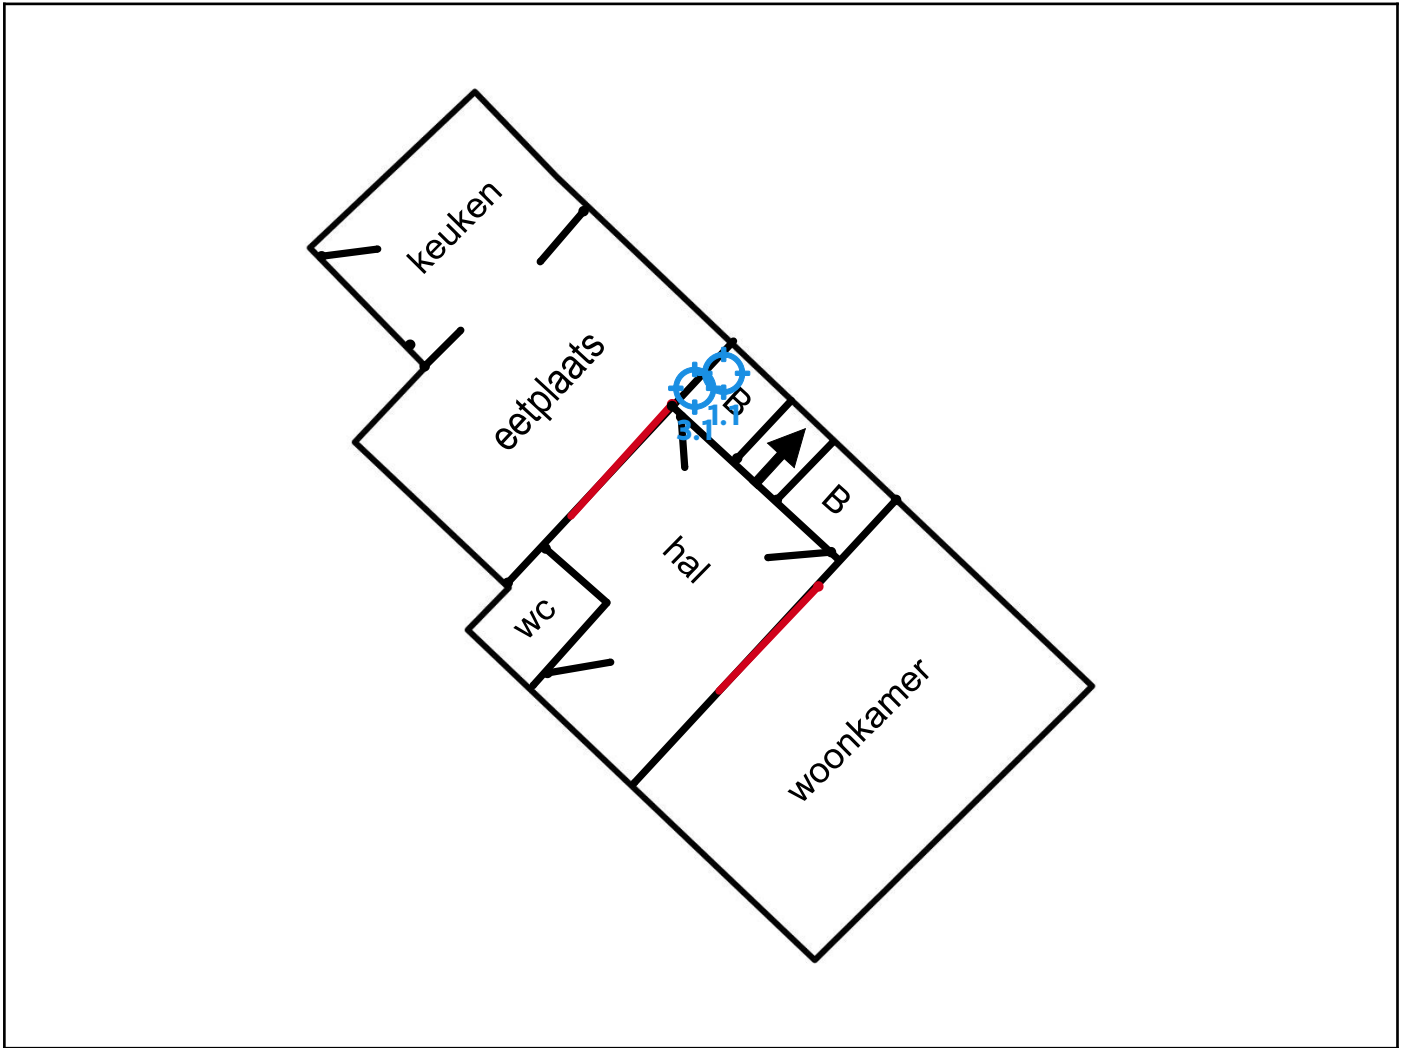
Plan 1.1: grondplan gelijkvloers

Beschrijving	Type	Actie
1. pleister plafond	Geen asbest	-
1.1 Code: ID2	Mengmonster	-
3. pleister muur	Geen asbest	-
3.1 Code: ID1	Mengmonster	-

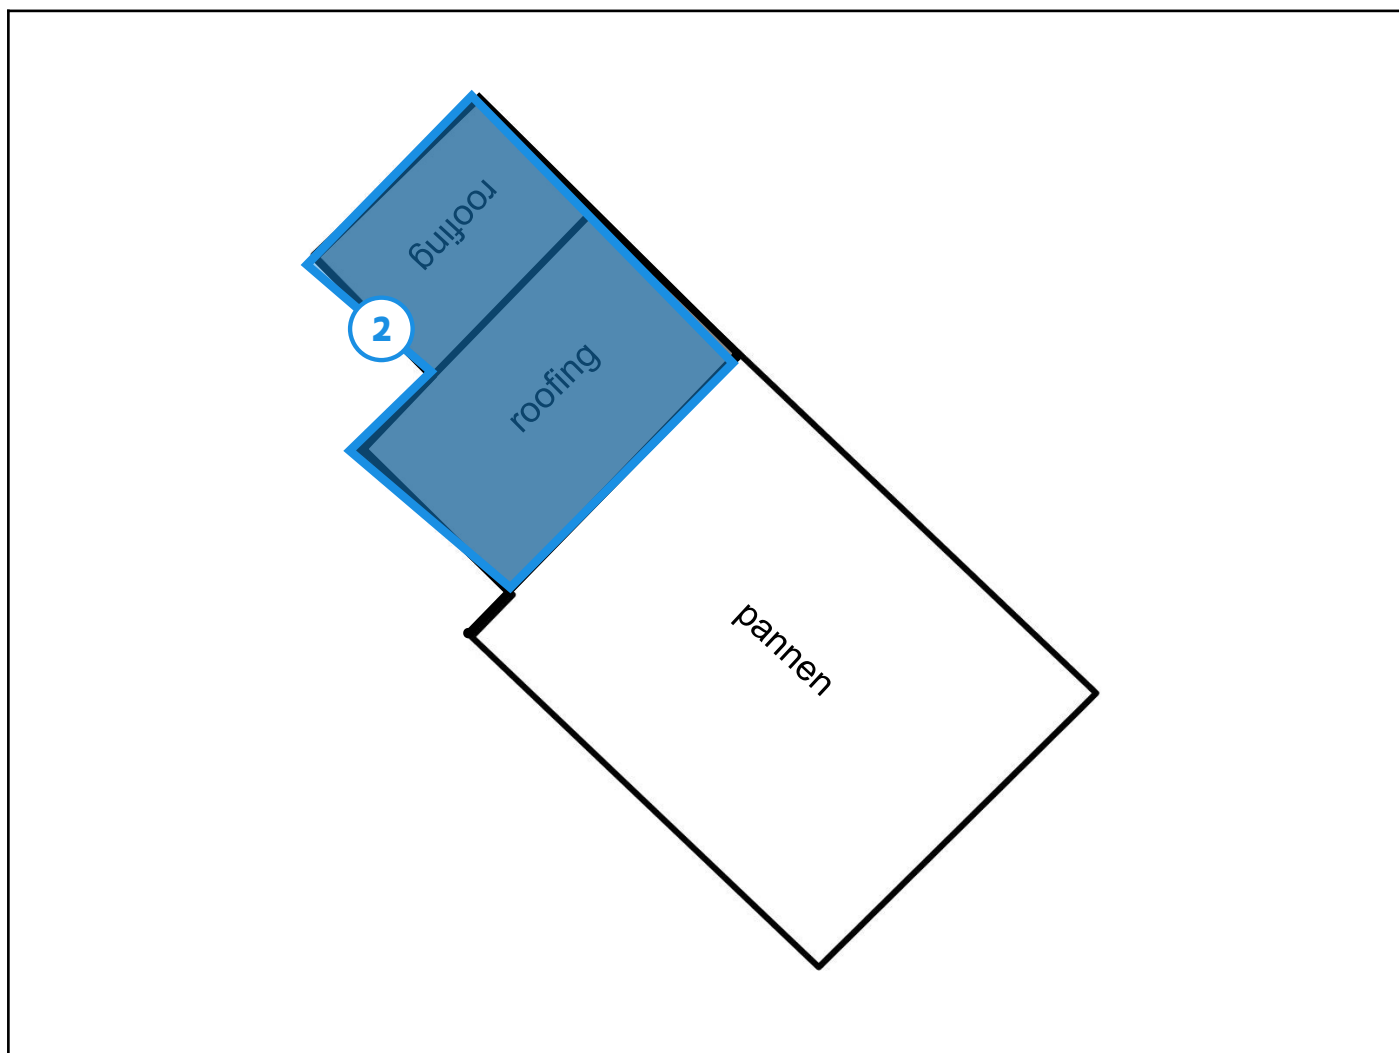
Plan 1.4: dakplan

Beschrijving	Type	Actie
2. dakbedekking roofing	Geen asbest	-

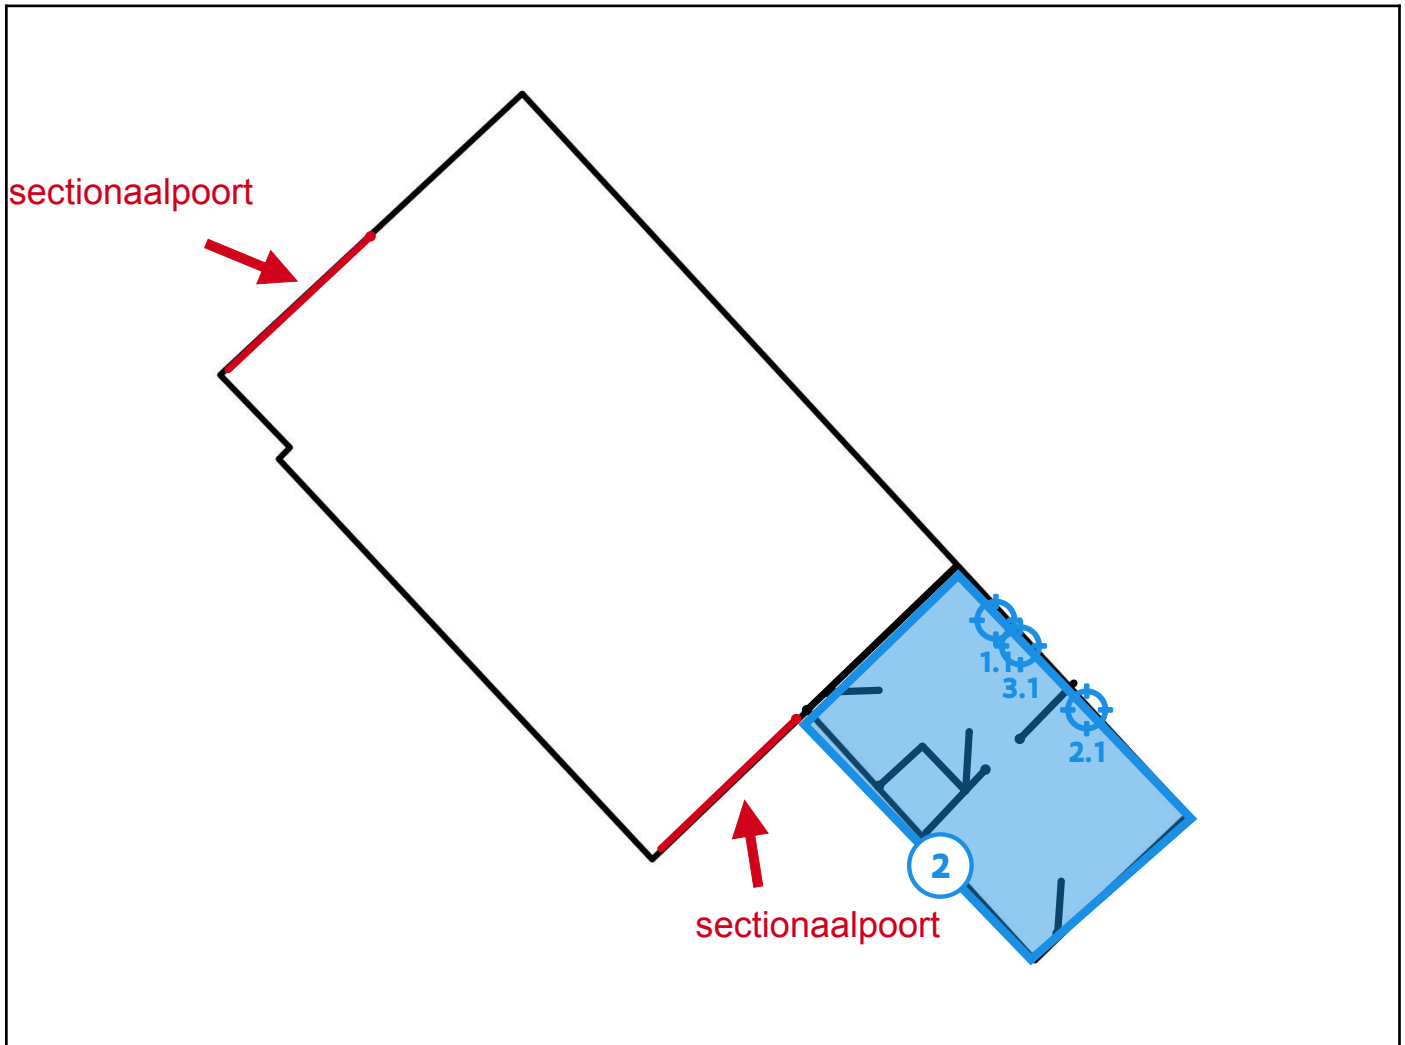
Plan 2.1: loods

Beschrijving	Type	Actie
1. pleister plafond	Geen asbest	-
1.1 Code: ID2	Mengmonster	-
2. dakbedekking roofing	Geen asbest	-
2.1 Code: ID3	Puntmonster	-
3. pleister muur	Geen asbest	-
3.1 Code: ID1	Mengmonster	-

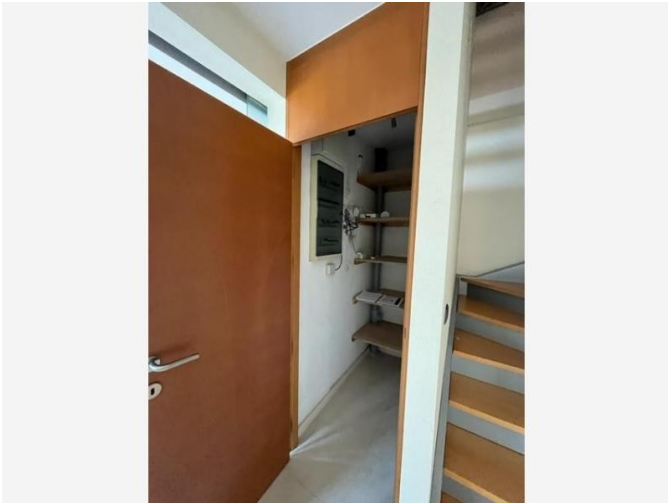
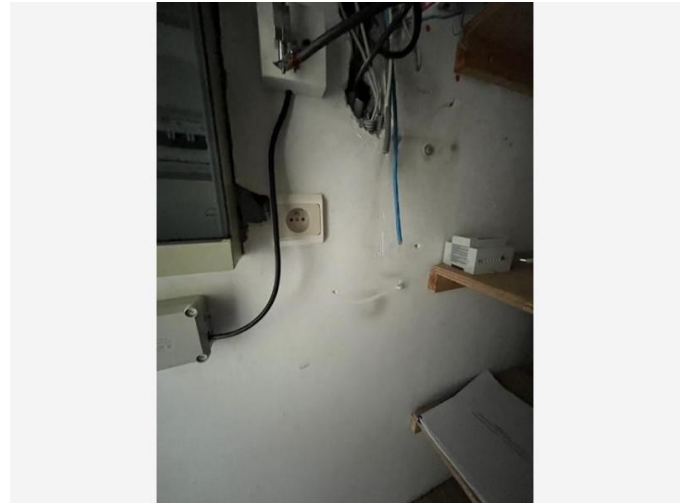
Geen asbest

Conclusie

#	Type	Referentie	Resultaat
1.1	Mengmonster	ID2	Geen asbest

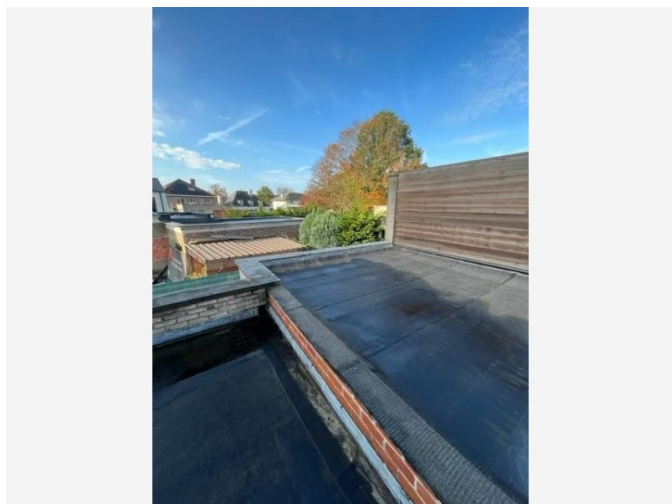
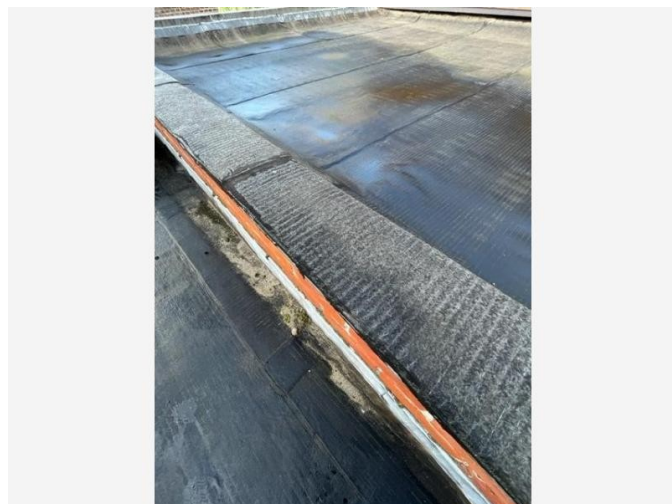
Fiche 2: dakbedekking roofing

Geen asbest

Conclusie

#	Type	Referentie	Resultaat
2.1	Puntmonster	ID3	Geen asbest

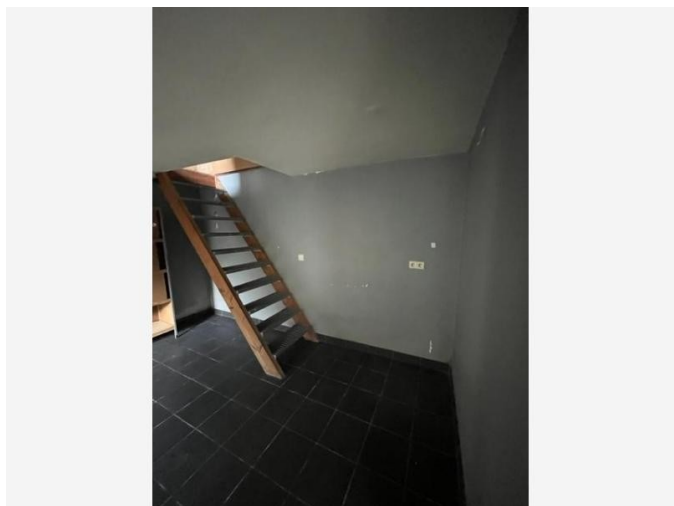
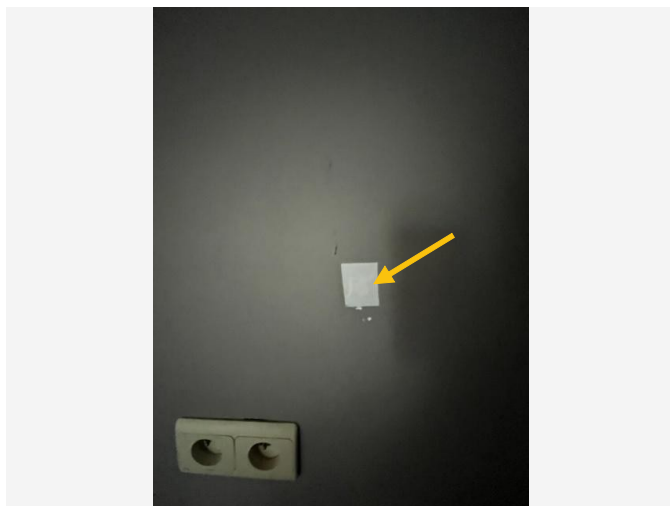
Fiche 3: pleister muur

Geen asbest

Conclusie

#	Type	Referentie	Resultaat
3.1	Mengmonster	ID1	Geen asbest
