# Asbestinventarisatetest

's Herenbaan 321, 2850 Boom

Attestnummer : 20240807-000068.000

Uitgegeven op : 07.08.2024

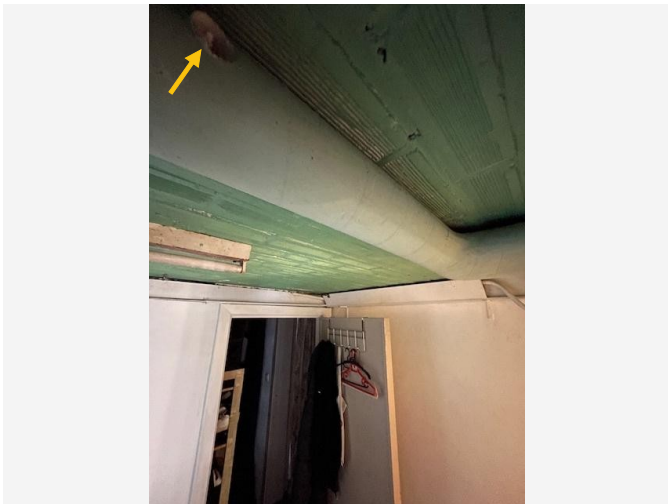
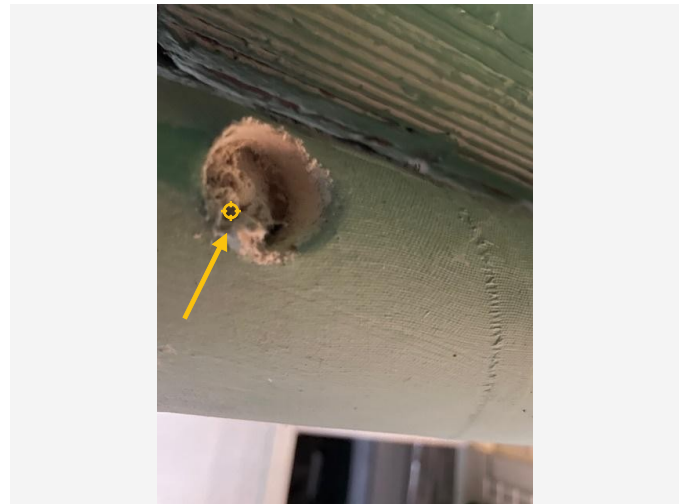
Het asbestmateriaal valt onder de mijlpaal van 2034.

Eindbeoordeling materiaalrisico	Verhoogd materiaalrisico en/of verhoogde kans op vezelvrijgave
---------------------------------	--

Gebondenheid	Categorie 2: niet-hechtgebonden met matrix
Asbestsoort (vezeltype)	Alleen chrysotiel
Asbestconcentratie	Hoog ( $\geq 50\%$ )
Afschermingsgraad van het gehele materiaal	Geheel of deels (ook) vrij aan binnenluchtstromen
Toestand van het materiaal	Licht beschadigd, licht verweerd. Intact calciumsilicaatmateriaal of categorie III 'gebondenheid'

#	Type	Referentie	Resultaat
1.1	Mengmonster	MM4 - leidingisolatie rechte stukken	Chrysotiel
1.2	Mengmonster	MM5 - leidingisolatie kromme stukken	Chrysotiel

Beschrijving	Leidingisolatie
Omgeving	Binnen
Primaire drager	HVAC infrastructuur en uitrusting
Asbestmateriaal	In-situ afwerkingslagen - Thermische isolatie
Bindmiddel van asbestmateriaal	Gips - kalk
Gebondenheid op basis van bindmiddel	Niet-hechtgebonden
Hoeveelheid (lengte - omtrek - dikte - aantal)	<ul style="list-style-type: none"><li>• 18,00 m - 16,00 cm - 2,00 cm - 1 stuk</li></ul>
Totaal volume	0,058 m <sup>3</sup>
Eenvoudig bereikbaar	Ja
Bevestigingswijze	<ul style="list-style-type: none"><li>• Verlijmd, ingegoten, versmeerd</li></ul>
Identificatiemethode	Vaststelling met monsternamen
Destructieve handeling voor identificatie	Nee
Opmerking	Monsters genomen van de rechte stukken en kromme stukken. De leidingisolatie loopt van de garage tot in de cv-berging. De omtrek is op vele plaatsen verschillend en daarvoor is het gemiddelde van cm's genomen.

- Scherm in afwachting van verwijdering het asbestmateriaal af van luchtstromingen en verstoring: bijvoorbeeld door het te verpakken, te fixeren, af te dekken, signalisatie - afbakening aan te brengen, ...
- Zorg voor een veilig beheer en verwijder dit asbestmateriaal wanneer het bij werken eenvoudig bereikbaar wordt. Controleer de toestand jaarlijks op wijzigingen.
- Verwijder dit asbestmateriaal zo snel mogelijk. Volg de toestand goed op.

- Hermetische zone (erkend asbestverwijderaars)  
Asbesthoudende leidingisolatie valt onder de ongebonden toepassingen van asbest. Deze toepassingen mag u als particulier niet zelf verwijderen en moeten door een professionele asbestverwijderaars verwijderd worden. Naast enorme gezondheidsrisico's kan u als particulier ook nergens terecht om het asbest kwijt te geraken. Een professionele asbestverwijderaars beschikt over de nodige kennis en het juiste materiaal om asbest veilig te kunnen verwijderen. Bovendien zijn professionele asbestverwijderaars opgeleid om dit gevaarlijk werk te kunnen uitvoeren. Een professionele asbestverwijderaars werkt met de juiste methode, die specifiek wordt toegepast voor het verwijderen van asbesthoudende leidingisolatie (hermetische zone). De werkruimte wordt hermetisch afgesloten en in onderdruk gehouden zodat er geen asbestvezels uit de

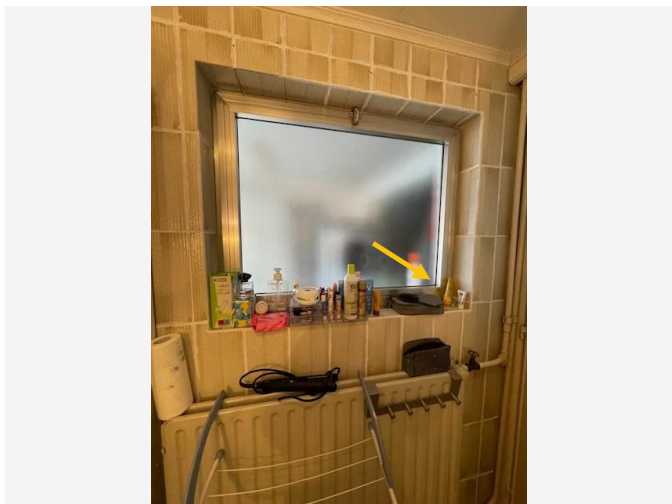
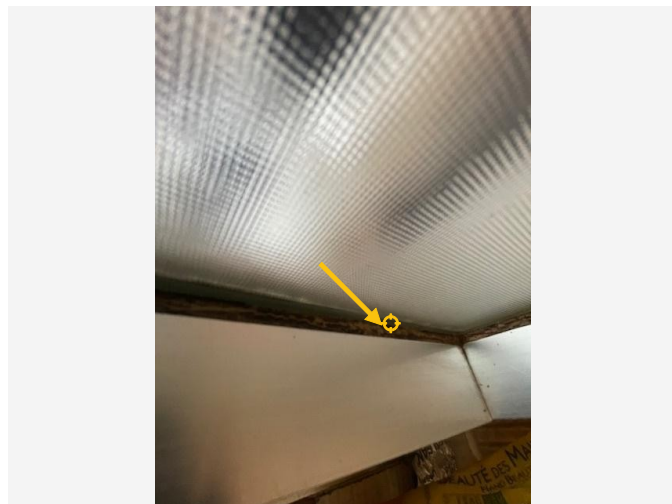
Het asbestmateriaal valt onder de mijlpaal van 2040.

Eindbeoordeling materiaalrisico	Laag materiaalrisico en/of verlaagde kans op vezelvrijgave
---------------------------------	--

Gebondenheid	Categorie 1: hechtgebonden in oorsprong
Asbestsoort (vezeltype)	Alleen chrysotiel
Asbestconcentratie	Laag (< 50%)
Afschermingsgraad van het gehele materiaal	Geheel of deels (ook) vrij aan de binnenlucht
Toestand van het materiaal	Licht beschadigd, licht verweerd. Intact calciumsilicaatmateriaal of categorie III 'gebondenheid'

#	Type	Referentie	Resultaat
2.1	Puntmonster	PM3 - mastiek raam	Chrysotiel

Beschrijving	Mastiek tussen glas en schrijnwerk alu
Omgeving	Binnen
Primaire drager	Wandopening verticaal (raam, deur, ...)
Asbestmateriaal	In-situ afwerkingslagen - Pasta, stopverf, voegsel, stopsel, vulsel, mastiek, kitten, ...
Bindmiddel van asbestmateriaal	Kitten, mastiek, pasta
Gebondenheid op basis van bindmiddel	Hecht
Hoeveelheid (gewicht - aantal)	<ul style="list-style-type: none"><li>• 1,00 kg - 1 stuk</li></ul>
Totaal gewicht	1,00 kg
Eenvoudig bereikbaar	Ja
Bevestigingswijze	<ul style="list-style-type: none"><li>• Verlijmd, ingegoten, versmeerd</li></ul>
Identificatiemethode	Vaststelling met monstername
Destructieve handeling voor identificatie	Nee
Opmerking	Monster genomen aan binnenzijde van het raam.

- Zorg voor een veilig beheer. Vermijd het beschadigen van het asbestmateriaal. Controleer de toestand jaarlijks op wijzigingen.

- Eenvoudige handelingen: enkel door erkend asbestverwijderaar  
Verwijder de mastiek niet zelf! Het verwijderingsproces begint met een beoordeling van de situatie en het opstellen van een plan van aanpak en procedures om blootstelling aan asbestvezels te verminderen. Gespecialiseerde erkende werknemers zullen de mastiek veilig verwijderen, met gebruik van professionele apparatuur en ademhalingsbescherming om hun gezondheid te beschermen.

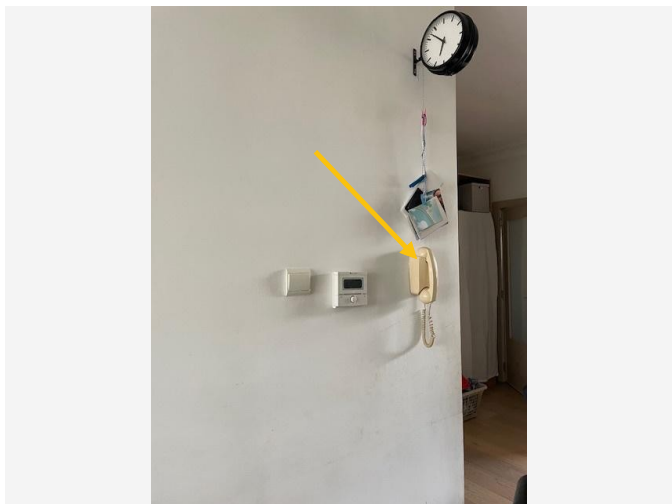
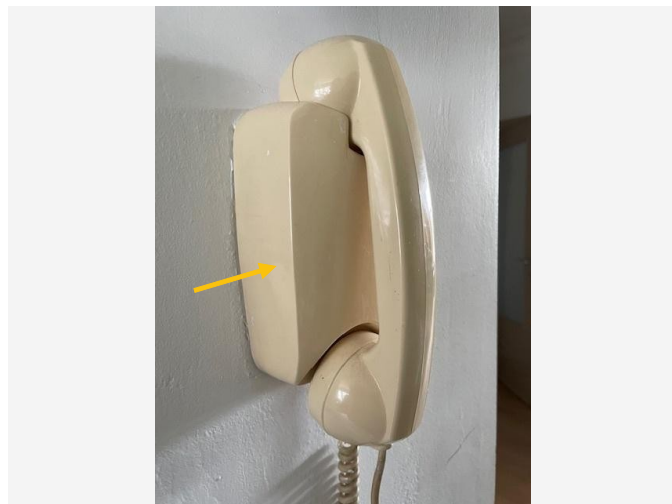
Het asbestmateriaal valt onder de mijlpaal van 2040.

Eindbeoordeling materiaalrisico	Zeer laag materiaalrisico en/of zeer lage kans op vezelvrijgave
---------------------------------	---

Gebondenheid	Categorie 1: hechtgebonden in oorsprong
Asbestsoort (vezeltype)	Alleen chrysotiel
Asbestconcentratie	Laag (< 50%)
Afschermingsgraad van het gehele materiaal	Stootvaste afscherming of omkasting
Toestand van het materiaal	Onbeschadigd, niet verweerd

Beschrijving	Parlofoon
Omgeving	Binnen
Primaire drager	Communicatie en elektrische infrastructuur en uitrusting
Asbestmateriaal	Plaat, paneel, tablet - Type Bakeliet
Bindmiddel van asbestmateriaal	Kunststof of -hars
Gebondenheid op basis van bindmiddel	Hecht
Hoeveelheid (oppervlakte - dikte - aantal)	• 0,02 m <sup>2</sup> - 0,20 cm - 1 stuk
Totaal volume	< 0,001 m <sup>3</sup>
Eenvoudig bereikbaar	Ja
Bevestigingswijze	• Geschroefd
Identificatiemethode	Vaststelling zonder monstername
Destructieve handeling voor identificatie	Nee
Opmerking	Parlofoon.

- Zorg voor een veilig beheer. Vermijd het beschadigen van het asbestmateriaal. Controleer de toestand jaarlijks op wijzigingen.

- Eenvoudige handelingen: mag via doe-het-zelf of door werknemer(s) met opleidingsattest eenvoudige handelingen  
Deze parlofoon kan in zijn geheel worden verwijderd zonder te beschadigen. Gebruik de nodige persoonlijke beschermingsmaatregelen : handschoenen, mondmasker en een plastic zak bij het losschroeven van dit apparaat; steek het voorzichtig in de plastic zak met asbeststicker en voer dit af naar het recyclagepark.

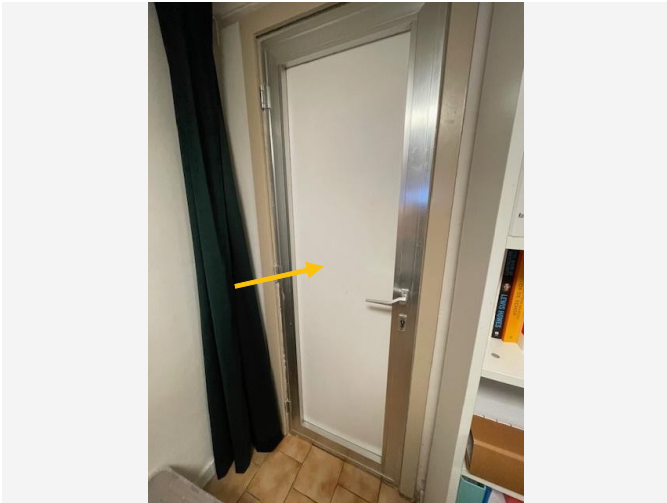
Deze plaat tussen het aluminium schrijnwerk van de deur is niet mogelijk te bemonsteren zonder enige schade aan te brengen. Dit is een niet-destructief onderzoek. Zorg voor een veilig beheer en beschadig de plaat niet.

Identificatiemethode	Redelijk vermoeden
Primaire drager	Wandopening verticaal (raam, deur, ...)
(Asbest)materiaal	Plaat, paneel, tablet - Geëmailleerd, type Glasal
Bindmiddel	Cement
Gebondenheid bindmiddel	Hecht

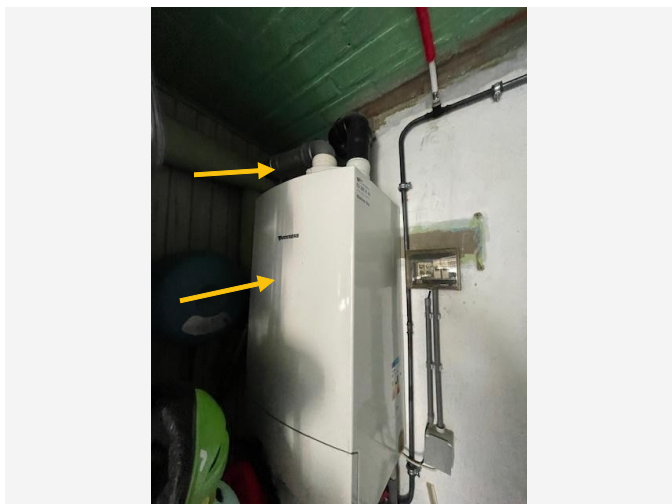
Vernieuwde ketel en leidingen in 2015.

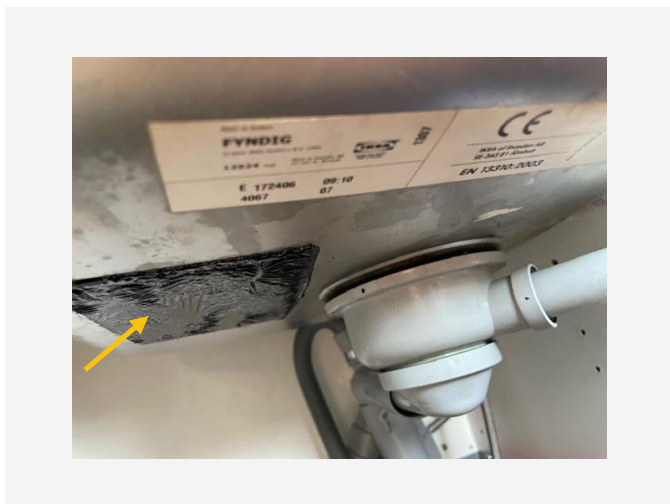
De hele keuken is vernieuwd alsook de gootsteen. De patch onder de gootsteen bestaat uit pvc.

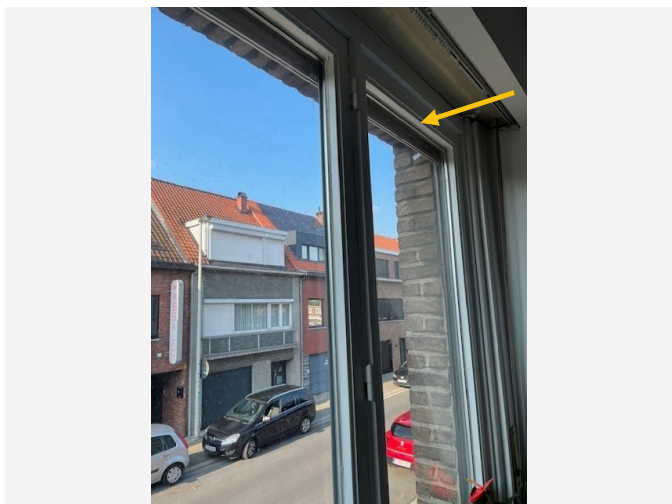
Vernieuwde ramen\_deur en sectionale garagepoort. Zie bewijsdocument.

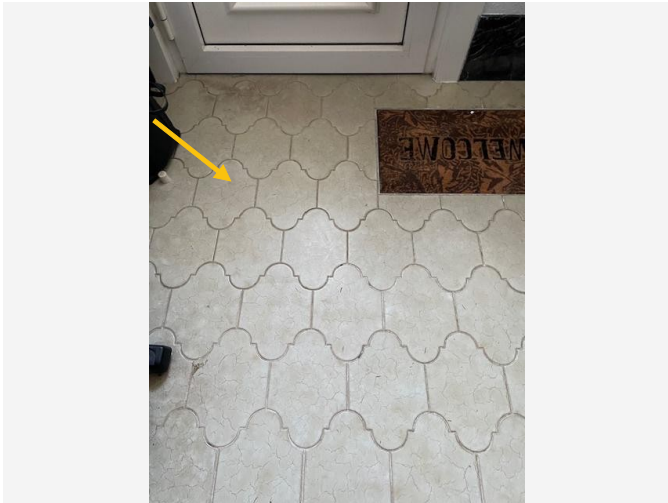
De tegels zijn niet bemonsterd. Het is een niet-destructief onderzoek en bij bemonstering zou er schade kunnen veroorzaakt worden.

Identificatiemethode	Redelijk vermoeden
Primaire drager	Vloer
(Asbest)materiaal	Prefab - afwerking - Tegel
Bindmiddel	Cement
Gebondenheid bindmiddel	Hecht

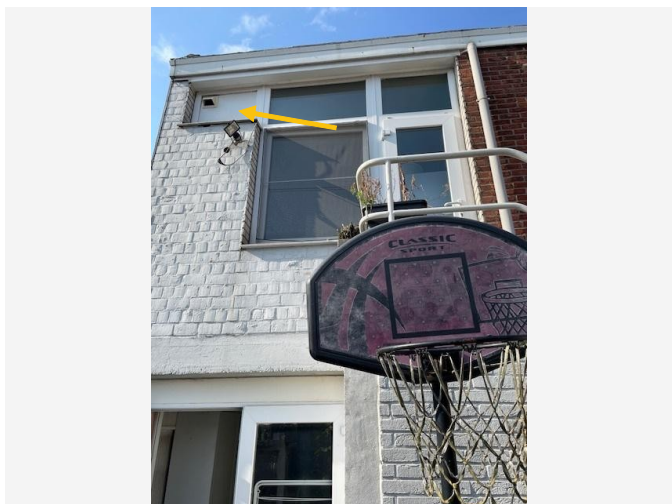
Kleine plaat in raamvenster lijkt op een glassal plaat. Is niet bemonsterd om niet te beschadigen. Wanneer deze zou worden vervangen kan men dit extra laten bemonsteren.

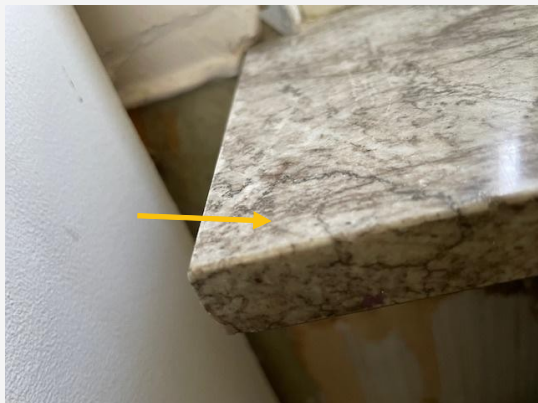
Venstertabletten uit natuursteen (marmer).

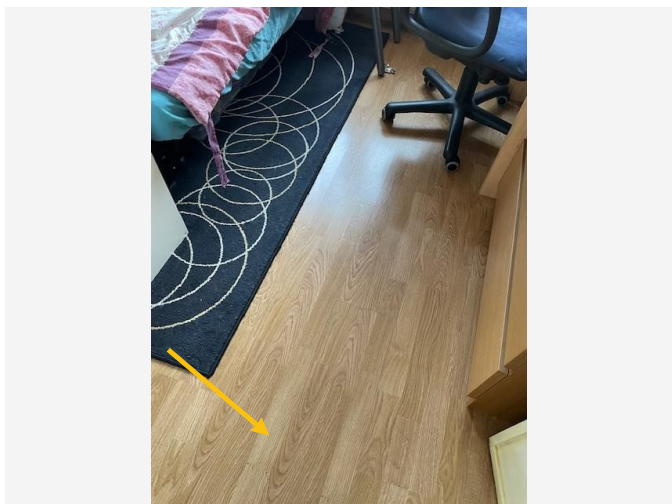
De vloeren bestaan uit laminaatparket. Niet mogelijk om waar te nemen wat eronder ligt zonder deze te beschadigen. Het is een niet-destructief onderzoek.

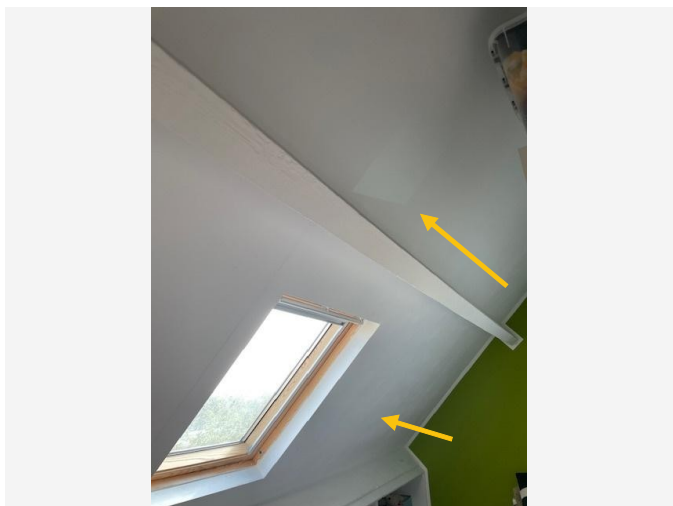
Het plafond in de zolderberging is volledig met gyprocplaten afgewerkt en geschilderd. Niet mogelijk om het onderdak na te kijken zonder enige schade aan te brengen.

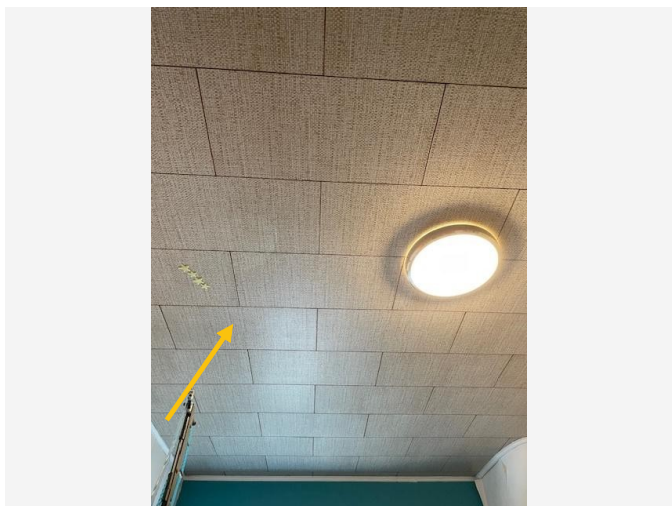
Alle plafonds bestaan uit PVC/kunststof latten. Niet mogelijk waar te nemen wat eronder zit zonder deze te beschadigen.

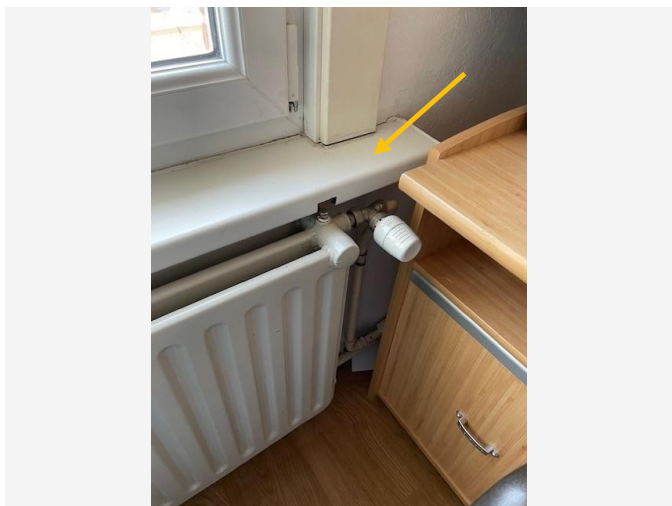
Venstertabletten uit kunststof (of hout).

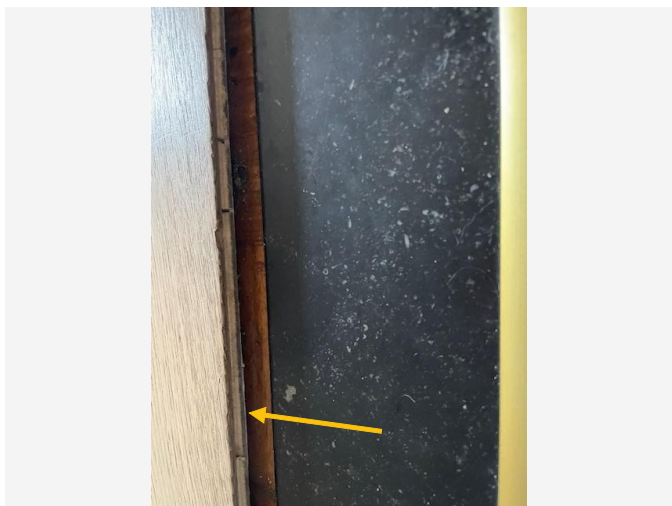
Nieuwe parket op oude parketvloer.

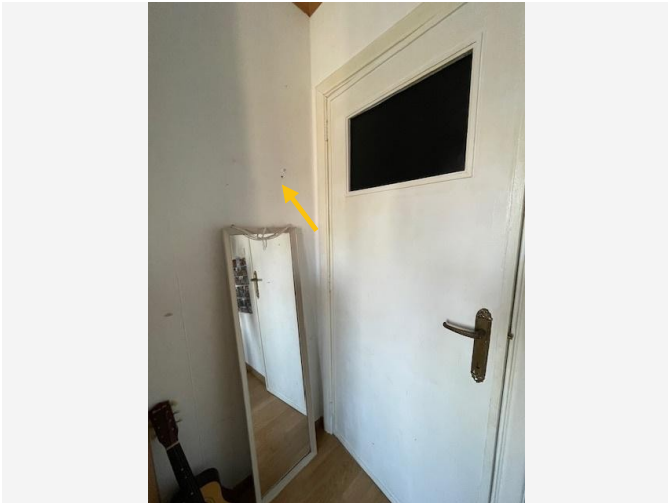
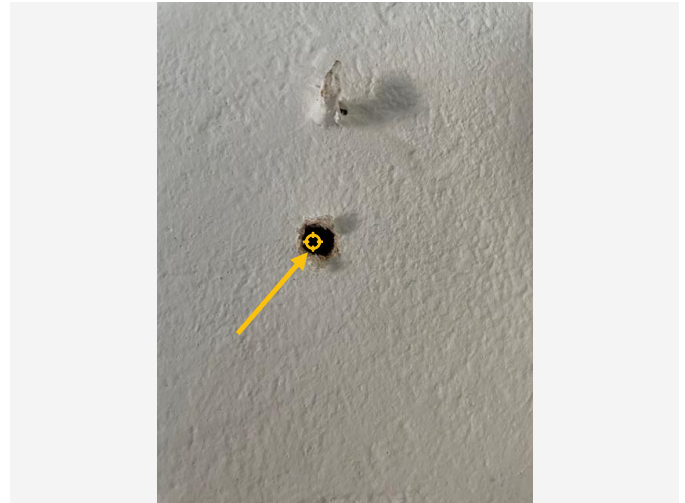
# Fiche 17: Pleister wanden

Geen asbest

#	Type	Referentie	Resultaat
17.1	Mengmonster	MM1 - pleister wanden	Geen asbest

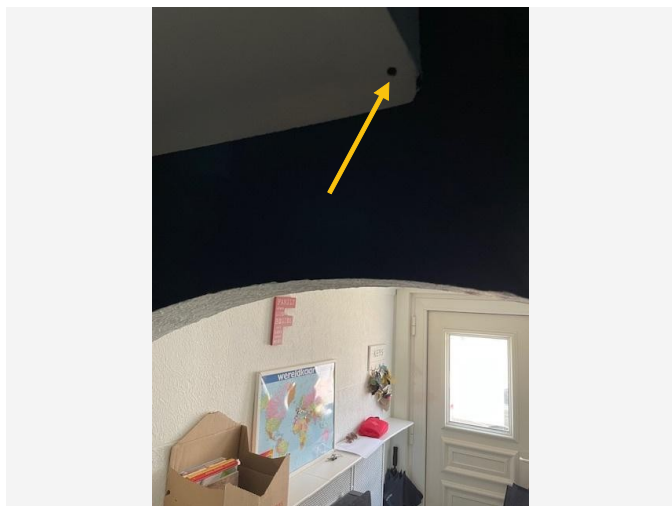
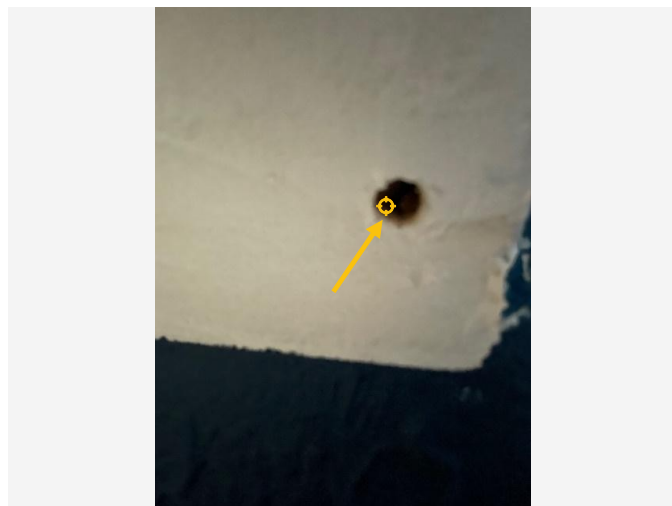
## Fiche 18: Pleister plafond

Geen asbest

#	Type	Referentie	Resultaat
18.1	Mengmonster	MM2 - pleister plafond	Geen asbest
