# Asbestinventarisat attest

Spinstersstraat 110, 9600 Ronse

Attestnummer : 20241230-000259.000

**Niet-asbestveilig**

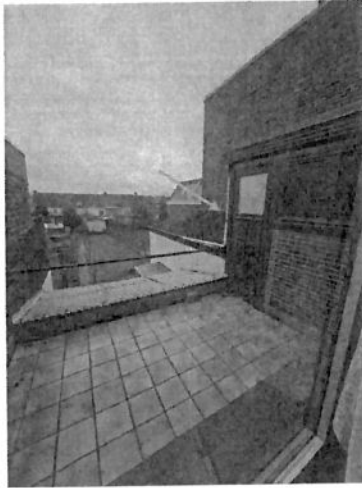
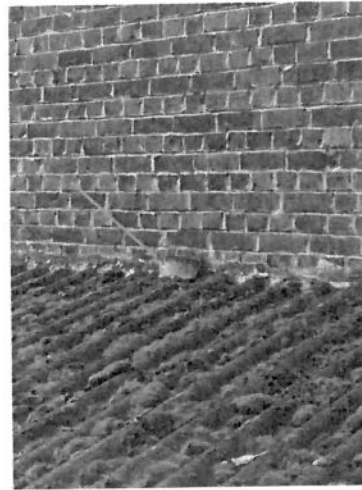
## Fiche 1: Schouwkoker

Dringend verwijderen

| Eindbeoordeling materiaalrisico | Hoog materiaalrisico en/of hoge kans op vezelvrijgave |

| Asbestsoort (vezeltype) | Crocidoliet aanwezig |
| Toestand van het materiaal | Matig beschadigd, matig verweerd |

- Verwijder dit asbestmateriaal zo snel mogelijk. Volg de toestand goed op.

- Eenvoudige handelingen: mag via doe-het-zelf of door werknemer(s) met opleidingsattest eenvoudige handelingen  
Koker in zijn geheel uit te breken, zonder te breken. Aangezien dit niet eenvoudig zal zijn, uit te voor door werknemers met opleidingsattest.

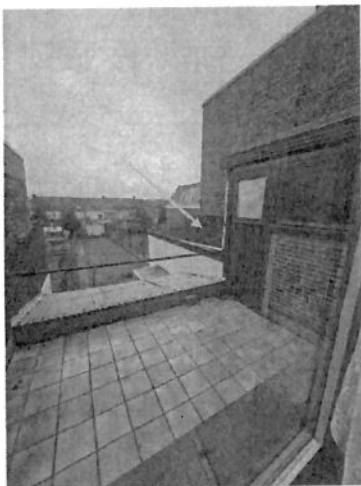
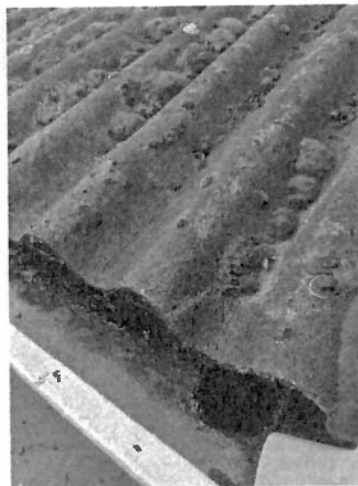
## Fiche 2: Golfplaten

Dringend verwijderen

| Eindbeoordeling materiaalrisico | Hoog materiaalrisico en/of hoge kans op vezelvrijgave |

| Asbestsoort (vezeltype) | Crocidoliet aanwezig |
| Toestand van het materiaal | Matig beschadigd, matig verweerd |

- Verwijder dit asbestmateriaal zo snel mogelijk. Volg de toestand goed op.
- Hemelwater dat afspoelt van asbestcement daken of gevels kan asbestdeeltjes bevatten. Gebruik het enkel voor gesloten circuits (bv. spoelen toiletten). Reinig na het vervangen van het dak of de gevel de dakgoten en regenwaterput of -ton om asbesthoudend sediment of slib te verwijderen

- Eenvoudige handelingen: mag via doe-het-zelf of door werknemer(s) met opleidingsattest eenvoudige handelingen  
Platen in hun geheel los te maken en af te voeren, steeds mits het nemen van de nodige voorzorgsmaatregelen.

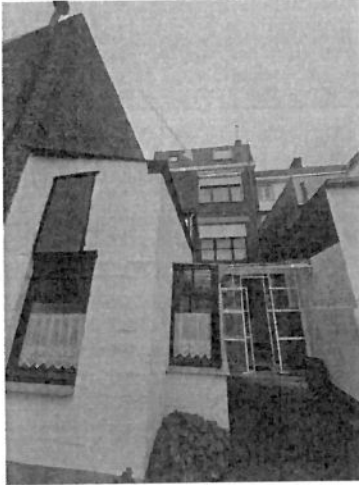
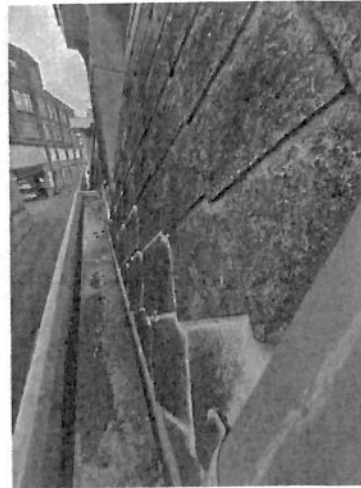
## Fiche 3: Gevelleien - voorgevel + achtergevel

Verwijderen

| Eindbeoordeling materiaalrisico | Verhoogd materiaalrisico en/of verhoogde kans op vezelvrijgave |

| Asbestsoort (vezeltype) | Crocidoliet aanwezig |
| Toestand van het materiaal | Matig beschadigd, matig verweerd |

| Opmerking | <p>Opgegeven maten en hoeveelheden zijn louter indicatief en dienen geenszins ter staving van een meetstaat.</p> <p>Ook de windveren (links en rechts) zijn in asbestcement.</p> |

- Verwijder dit asbestmateriaal zo snel mogelijk. Volg de toestand goed op.
- Hemelwater dat afspoelt van asbestcement daken of gevels kan asbestdeeltjes bevatten. Gebruik het enkel voor gesloten circuits (bv. spoelen toiletten). Reinig na het vervangen van het dak of de gevel de dakgoten en regenwaterput of -ton om asbesthoudend sediment of slib te verwijderen

- Eenvoudige handelingen: mag via doe-het-zelf of door werknemer(s) met opleidingsattest eenvoudige handelingen  
Leien in hun geheel losmaken, zonder te breken en steeds mits het nemen van de nodige voorzorgsmaatregelen.

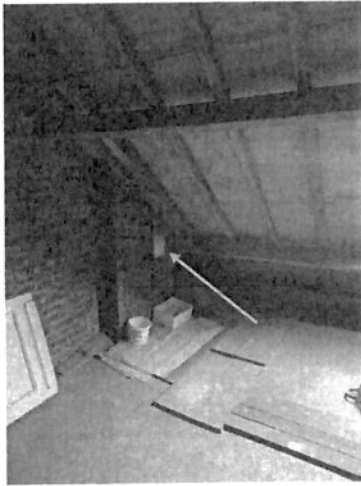
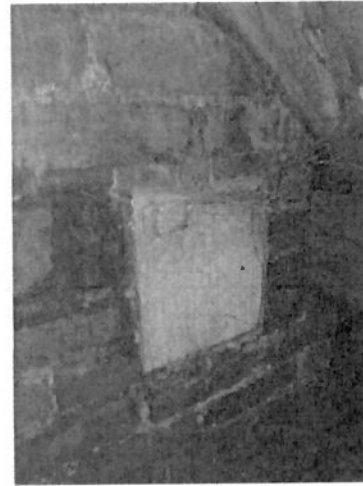
## Fiche 4: Roetschuifje - zolder

Verwijderen

| Eindbeoordeling materiaalrisico | Verhoogd materiaalrisico en/of verhoogde kans op vezelvrijgave |

| Asbestsoort (vezeltype) | Crocidoliet aanwezig |
| Toestand van het materiaal | Licht beschadigd, licht verweerd. Intact calciumsilicaatmateriaal of categorie III 'gebondenheid' |

- Verwijder dit asbestmateriaal zo snel mogelijk. Volg de toestand goed op.

- Eenvoudige handelingen: mag via doe-het-zelf of door werknemer(s) met opleidingsattest eenvoudige handelingen  
Luikje uitschuiven en in zijn geheel afvoeren. Steeds met de nodige voorzorgsmaatregelen.

Afvoeren naar een erkend verzamelaar afvalstoffen!

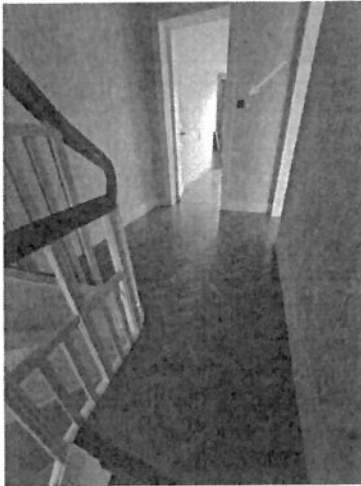
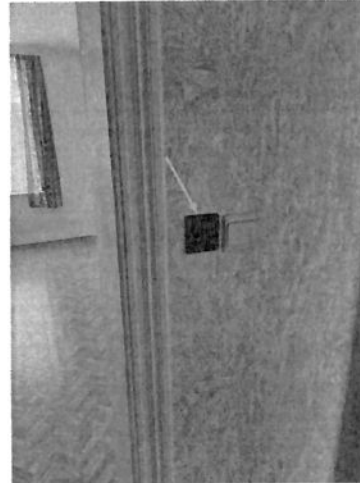
## Fiche 5: Electriciteitsschakelaars

Verwijderen

| Eindbeoordeling materiaalrisico | Verhoogd materiaalrisico en/of verhoogde kans op vezelvrijgave |

| Asbestsoort (vezeltype) | Crocidoliet aanwezig |
| Toestand van het materiaal | Licht beschadigd, licht verweerd. Intact calciumsilicaatmateriaal of categorie III 'gebondenheid' |

- Zorg voor een veilig beheer. Vermijd het beschadigen van het asbestmateriaal. Controleer de toestand jaarlijks op wijzigingen.

- Eenvoudige handelingen: mag via doe-het-zelf of door werknemer(s) met opleidingsattest eenvoudige handelingen  
Te verwijderen door deskundige met kennis van electriciteitswerken.

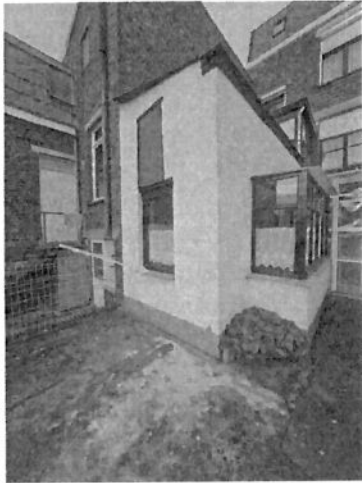
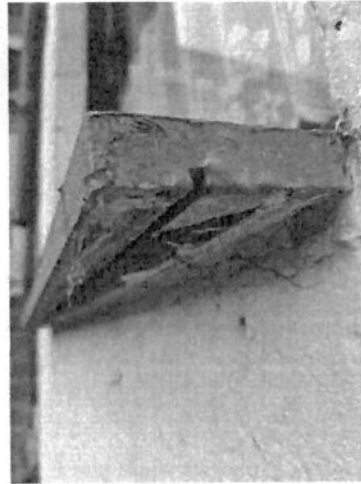
Zorgvuldig beheren

| Eindbeoordeling materiaalrisico | Laag materiaalrisico en/of verlaagde kans op vezelvrijgave |

| Asbestsoort (vezeltype) | Crocidoliet aanwezig |
| Toestand van het materiaal | Licht beschadigd, licht verweerd. Intact calciumsilicaatmateriaal of categorie III 'gebondenheid' |

- Zorg voor een veilig beheer. Vermijd het beschadigen van het asbestmateriaal. Controleer de toestand jaarlijks op wijzigingen.

- Eenvoudige handelingen: mag via doe-het-zelf of door werknemer(s) met opleidingsattest eenvoudige handelingen  
Tablet in haar geheel uit te kappen en af te voeren, steeds mits het nemen van de nodige voorzorgsmaatregelen.

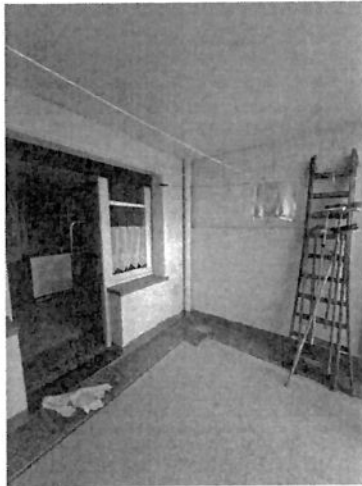
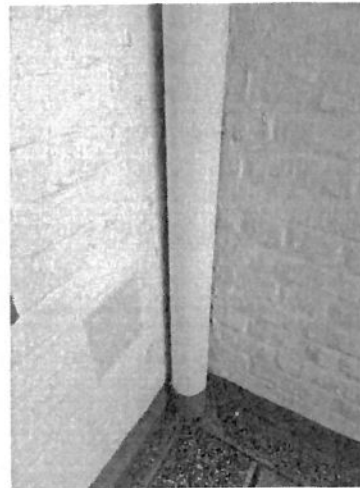
## Fiche 7: Afvoerbuīs

Het asbestmateriaal valt onder de mijlpaal van 2040.

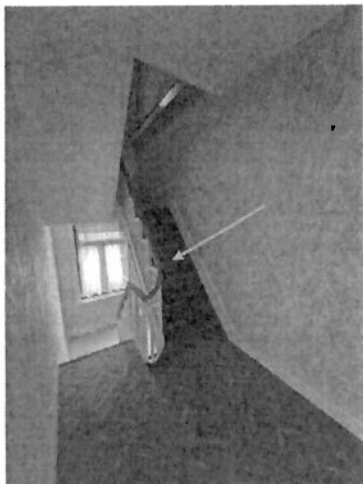
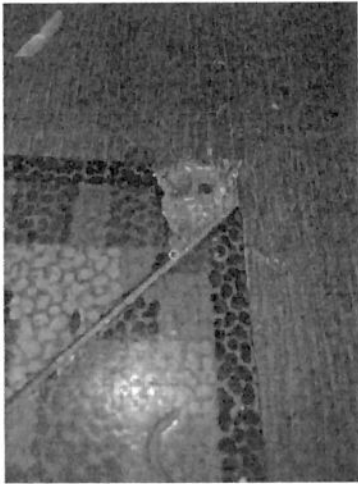
Fiche 12: Vinylvloer - trap 2de verdieping

Geen asbest

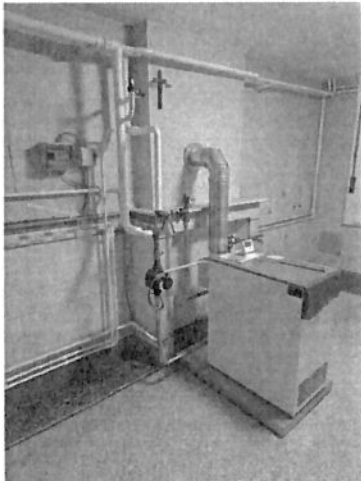
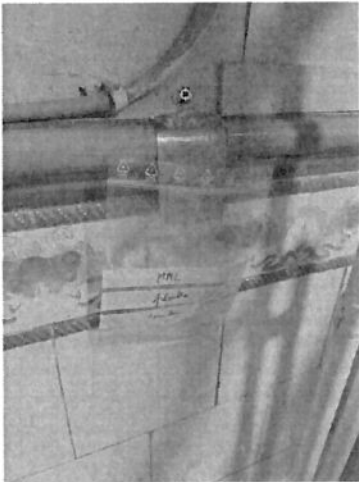
# Fiche 13: Pleister wanden

Geen asbest
