Asbestinventarisatetest

Spoorweglaan 52, 9100 Sint-Niklaas

Attestnummer : 20240312-000444.000

Uitgegeven op : 12.03.2024

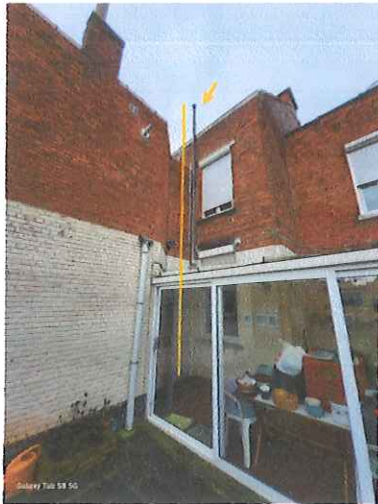
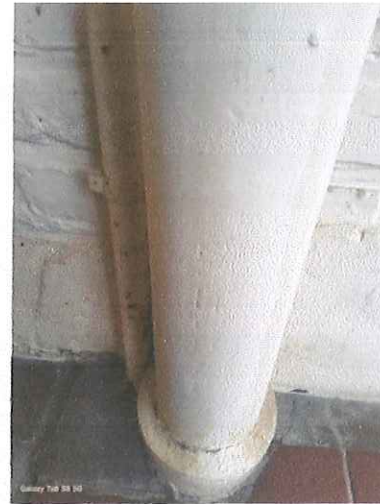
Het asbestmateriaal valt onder de mijlpaal van 2040.

Dringend verwijderen

Eindbeoordeling materiaalrisico	Hoog materiaalrisico en/of hoge kans op vezelvrijgave
---------------------------------	---

Gebondenheid	Categorie 1: hechtgebonden in oorsprong
Asbestsoort (vezeltype)	Crocidoliet aanwezig
Asbestconcentratie	Laag (< 50%)
Afschermingsgraad van het gehele materiaal	Geheel of deels (ook) vrij aan de binnenlucht
Toestand van het materiaal	Matig beschadigd, matig verweerd

Beschrijving	Asbestcement buis achtergevel
Omgeving	Grenst aan binnen- en buitenlucht

Primaire drager	Sanitaire infrastructuur en uitrusting (toe- en afvoer)
Asbestmateriaal	Buis, koker, leiding, pijp, doorvoer
Bindmiddel van asbestmateriaal	Cement
Gebondenheid op basis van bindmiddel	Hecht
Hoeveelheid (lengte - omtrek - dikte - aantal)	<ul style="list-style-type: none"> • 9,00 m - 50,00 cm - 1,00 cm - 1 stuk
Totaal volume	0,045 m ³
Eenvoudig bereikbaar	Ja
Bevestigingswijze	<ul style="list-style-type: none"> • Verlijmd, ingegoten, versmeerd
Identificatiemethode	Vaststelling zonder monsternamen
Destructieve handeling voor identificatie	Nee
Opmerking	Deels geschilderd binnen, deels buiten.

- Scherm in afwachting van verwijdering het asbestmateriaal af van luchtstromingen en verstoring: bijvoorbeeld door het te verpakken, te fixeren, af te dekken, signalisatie - afbakening aan te brengen, ...

- Eenvoudige handelingen: mag via doe-het-zelf of door werknemer(s) met opleidingsattest eenvoudige handelingen
Enkel in het geval dat de toepassing kan verwijderd worden zonder 'wijziging van de toestand' en zonder veel vezelvrijgave. Indien dit niet mogelijk is, dient men een erkend asbestverwijderaar te contacteren om de verwijderingsmethode van de asbesttoepassing te bespreken.

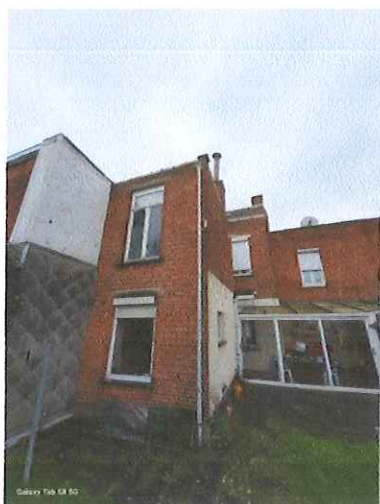
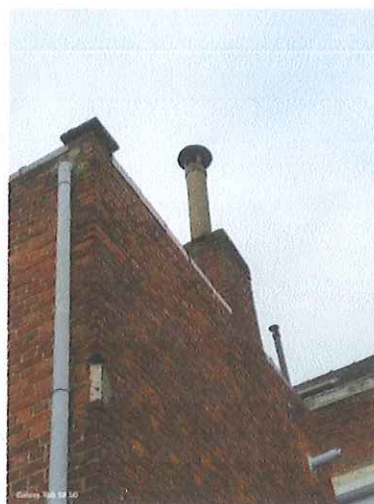
Het asbestmateriaal valt onder de mijlpaal van 2040.

Verwijderen

Eindbeoordeling materiaalrisico	Verhoogd materiaalrisico en/of verhoogde kans op vezelvrijgave
---------------------------------	--

Gebondenheid	Categorie 1: hechtgebonden in oorsprong
Asbestsoort (vezeltype)	Crocidoliet aanwezig
Asbestconcentratie	Laag (< 50%)
Afschermingsgraad van het gehele materiaal	Geheel of deels vrij aan de buitenlucht
Toestand van het materiaal	Matig beschadigd, matig verweerd

Beschrijving	Rookgaskanaal met schouwhoed
Omgeving	Buiten

Primaire drager	HVAC infrastructuur en uitrusting
Asbestmateriaal	Buis, koker, leiding, pijp, doorvoer
Bindmiddel van asbestmateriaal	Cement
Gebondenheid op basis van bindmiddel	Hecht
Hoeveelheid (lengte - omtrek - dikte - aantal)	• 2,00 m - 80,00 cm - 1,00 cm - 1 stuk
Totaal volume	0,016 m ³
Eenvoudig bereikbaar	Ja
Bevestigingswijze	• Verlijmd, ingegoten, versmeerd
Identificatiemethode	Vaststelling zonder monstername
Destructieve handeling voor identificatie	Nee

- Scherm in afwachting van verwijdering het asbestmateriaal af van luchtstromingen en verstoring: bijvoorbeeld door het te verpakken, te fixeren, af te dekken, signalisatie - afbakening aan te brengen, ...

- Eenvoudige handelingen: mag via doe-het-zelf of door werknemer(s) met opleidingsattest eenvoudige handelingen
Enkel in het geval dat de toepassing kan verwijderd worden zonder 'wijziging van de toestand' en zonder veel vezelvrijgave. Indien dit niet mogelijk is, dient men een erkend asbestverwijderaar te contacteren om de verwijderingsmethode van de asbesttoepassing te bespreken.

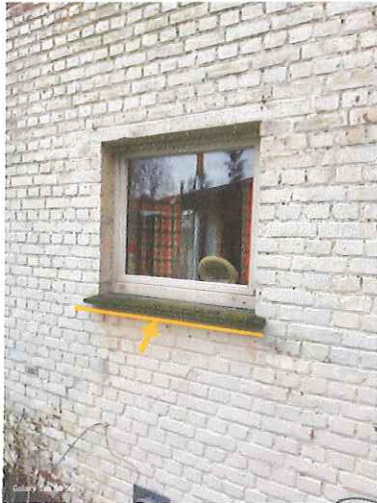
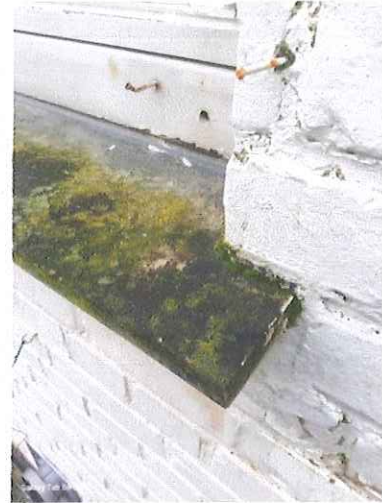
Het asbestmateriaal valt onder de mijlpaal van 2040.

Verwijderen

Eindbeoordeling materiaalrisico	Verhoogd materiaalrisico en/of verhoogde kans op vezelvrijgave
---------------------------------	--

Gebondenheid	Categorie 1: hechtgebonden in oorsprong
Asbestsoort (vezeltype)	Crocidoliet aanwezig
Asbestconcentratie	Laag (< 50%)
Afschermingsgraad van het gehele materiaal	Geheel of deels vrij aan de buitenlucht
Toestand van het materiaal	Matig beschadigd, matig verweerd

Beschrijving	Venstertablet buiten
Omgeving	Buiten
Primaire drager	Wandopening verticaal (raam, deur, ...)
Asbestmateriaal	Plaat, paneel, tablet - Generiek
Bindmiddel van asbestmateriaal	Cement
Gebondenheid op basis van bindmiddel	Hecht
Hoeveelheid (oppervlakte - dikte - aantal)	• 0,10 m ² - 2,00 cm - 1 stuk

- Scherm in afwachting van verwijdering het asbestmateriaal af van luchtstromingen en verstoring: bijvoorbeeld door het te verpakken, te fixeren, af te dekken, signalisatie - afbakening aan te brengen, ...

- Eenvoudige handelingen: mag via doe-het-zelf of door werknemer(s) met opleidingsattest eenvoudige handelingen
Enkel in het geval dat de toepassing kan verwijderd worden zonder 'wijziging van de toestand' en zonder veel vezelvrijgave. Indien dit niet mogelijk is, dient men een erkend asbestverwijderaar te contacteren om de verwijderingsmethode van de asbesttoepassing te bespreken.

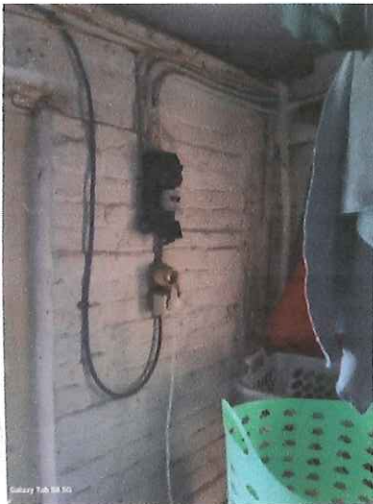
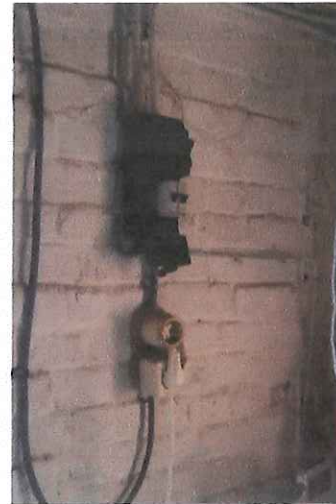
Zorgvuldig beheren

Eindbeoordeling materiaalrisico	Laag materiaalrisico en/of verlaagde kans op vezelvrijgave
---------------------------------	--

Gebondenheid	Categorie 1: hechtgebonden in oorsprong
Asbestsoort (vezeltype)	Crocidoliet aanwezig
Asbestconcentratie	Laag (< 50%)
Afschermingsgraad van het gehele materiaal	Geheel of deels (ook) vrij aan de binnenlucht
Toestand van het materiaal	Onbeschadigd, niet verweerd

Beschrijving	Elektrische infrastructuur bakeliet
Omgeving	Binnen
Primaire drager	Communicatie en elektrische infrastructuur en uitrusting
Asbestmateriaal	Plaat, paneel, tablet - Type Bakeliet
Bindmiddel van asbestmateriaal	Kunststof of -hars
Gebondenheid op basis van bindmiddel	Hecht
Hoeveelheid (oppervlakte - dikte - aantal)	• 0,10 m ² - 1,00 cm - 1 stuk

- Zorg voor een veilig beheer. Vermijd het beschadigen van het asbestmateriaal. Controleer de toestand jaarlijks op wijzigingen.

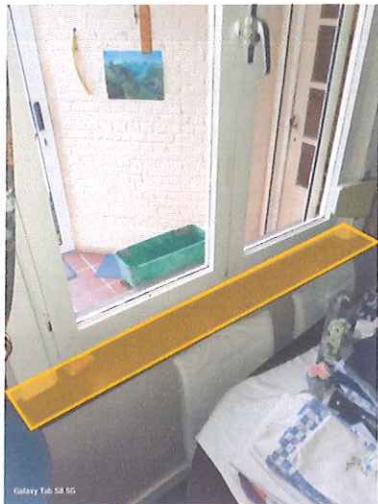
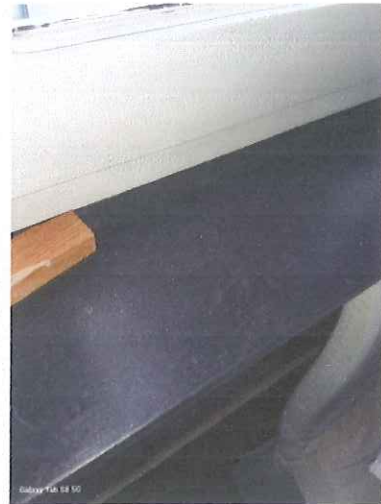
Zorgvuldig beheren

Eindbeoordeling materiaalrisico	Zeer laag materiaalrisico en/of zeer lage kans op vezelvrijgave
---------------------------------	---

Gebondenheid	Categorie 1: hechtgebonden in oorsprong
Asbestsoort (vezeltype)	Alleen chrysotiel
Asbestconcentratie	Laag (< 50%)
Afschermingsgraad van het gehele materiaal	Geheel of deels (ook) vrij aan de binnenlucht
Toestand van het materiaal	Onbeschadigd, niet verweerd

Beschrijving	Venstertablet masal
Omgeving	Binnen
Primaire drager	Wandopening verticaal (raam, deur, ...)
Asbestmateriaal	Plaat, paneel, tablet - Type Massal
Bindmiddel van asbestmateriaal	Cement
Gebondenheid op basis van bindmiddel	Hecht
Hoeveelheid (oppervlakte - dikte - aantal)	• 0,10 m ² - 2,00 cm - 1 stuk

- Zorg voor een veilig beheer. Vermijd het beschadigen van het asbestmateriaal. Controleer de toestand jaarlijks op wijzigingen.

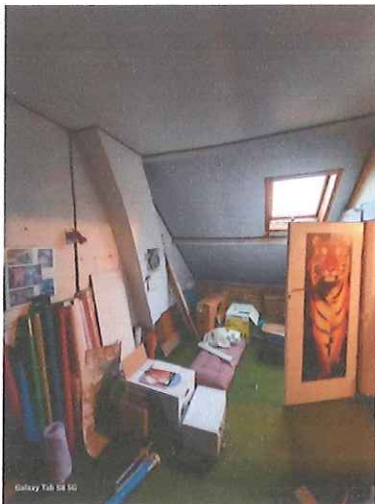
Tijdelijke beperking

Reden: Er is geen volledige risicobeoordeling mogelijk

Uitleg van de asbestdeskundige: HET hellend dak is langs onder afgewerkt waardoor geen inspectie mogelijk was. Er is wel een dakvenster aanwezig (op relatief hoge hoogte) doch dit kon door de staat ervan niet geopend worden zonder risico op schade. Bijgevolg werd huidige fiche opgesteld, en blijft het onbekend of het dak beschikt over een (asbesthoudend) onderdak.

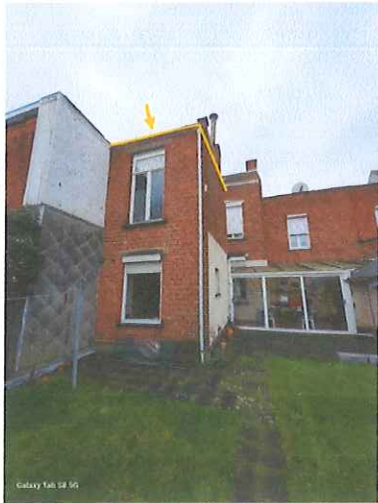
Tijdelijke beperking

Reden: Het te onderzoeken materiaal situeert zich hoger dan 3,50 m te rekenen vanaf een veilige ondergrond

Uitleg van de asbestdeskundige: Het platte dak kon niet onderzocht worden (+ 3,5m hoog)

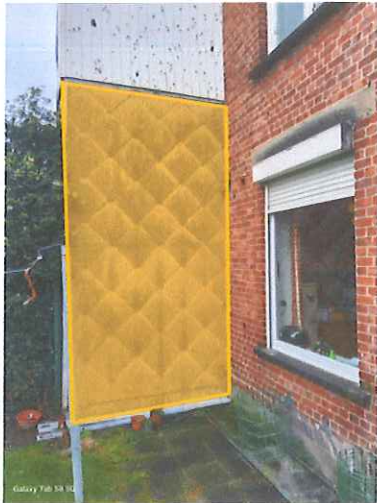
De gevel van de aanpalende woning aan de rechterkant is deels voorzien van asbesthoudende leien. Deze behoren niet tot de scope van dit onderzoek, doch men dient er alert voor te zijn dat asbestvezels kunnen vrijkomen. Voorzichtigheid is dus geboden (bijvoorbeeld niet voetballen tegen deze muur of geen zaken aan bevestigen).

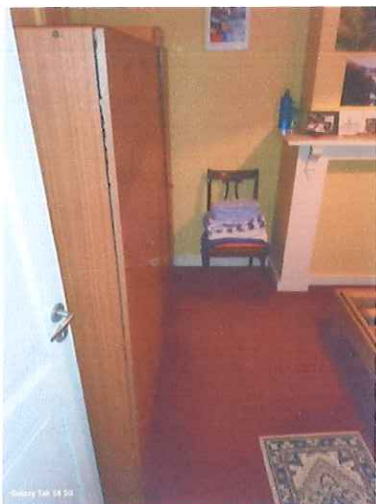
Op het gelijkvloers en eerste verdieping is vastliggend tapijt aanwezig. Eventuele verlijmingen of onderliggende materialen konden binnen de grenzen van het niet-destructieve onderzoek niet onderzocht worden.

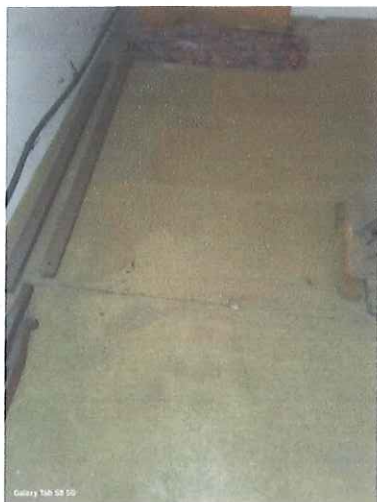
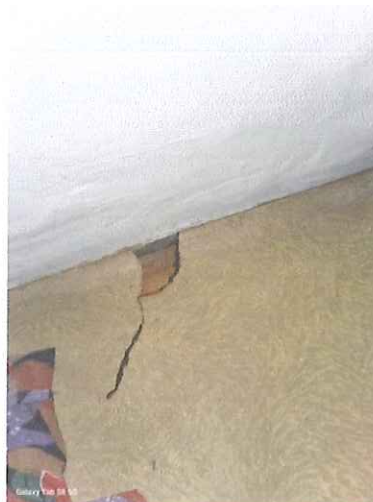
Geen asbest

#	Type	Referentie	Resultaat
11.1	Puntmonster	050324a3	Geen asbest

Beschrijving	Vinyl vloerzeil op bovenste verdieping
Omgeving	Binnen
Primaire drager	Vloer
Bindmiddel van materiaal	Karton - papier - viltachtig

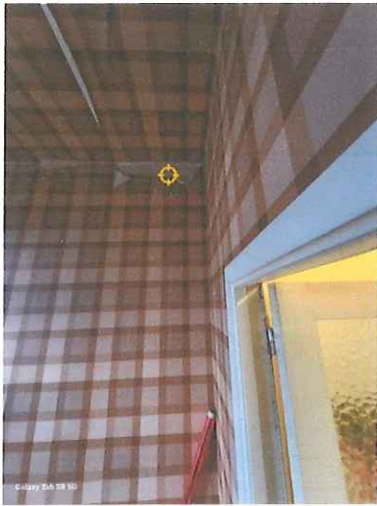
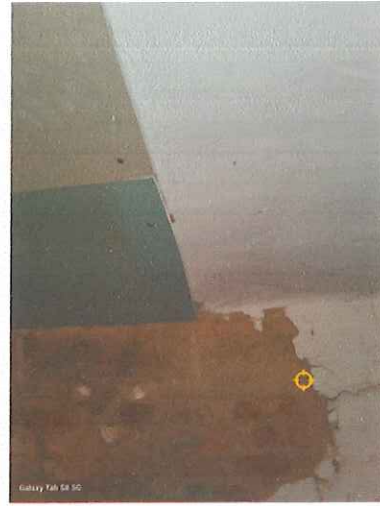
Geen asbest

#	Type	Referentie	Resultaat
12.1	Mengmonster	050324a1	Geen asbest

Beschrijving	Muurpleister
Omgeving	Binnen
Primaire drager	Binnenwand

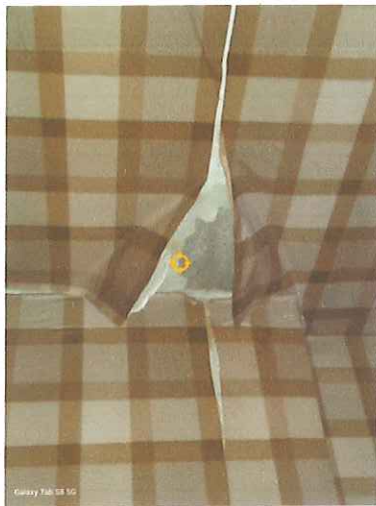
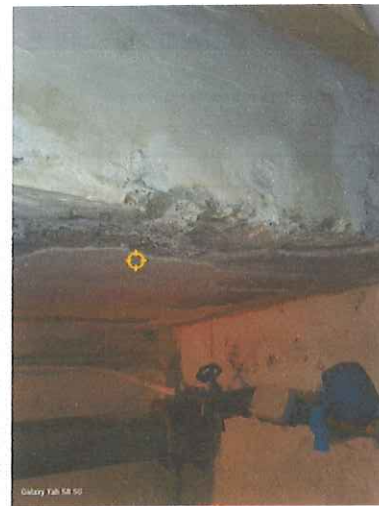
Fiche 13: Plafondpleister

Geen asbest

#	Type	Referentie	Resultaat
13.1	Mengmonster	0503242	Geen asbest

Beschrijving	Plafondpleister
Omgeving	Binnen
