# Asbestinventarisat attest

Brusselsesteenweg 17, 1500 Halle

Attestnummer : 20250203-000001.000

Uitgegeven op : 03.02.2025

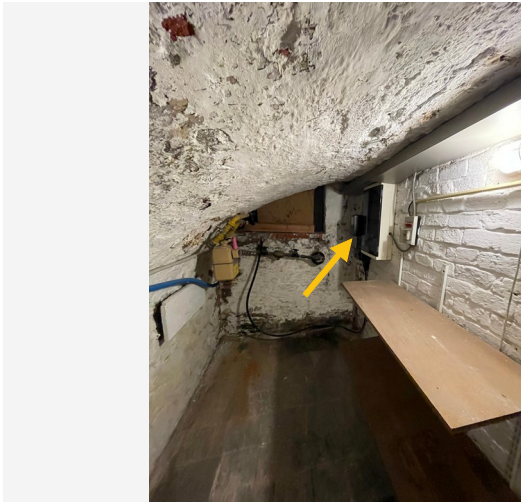
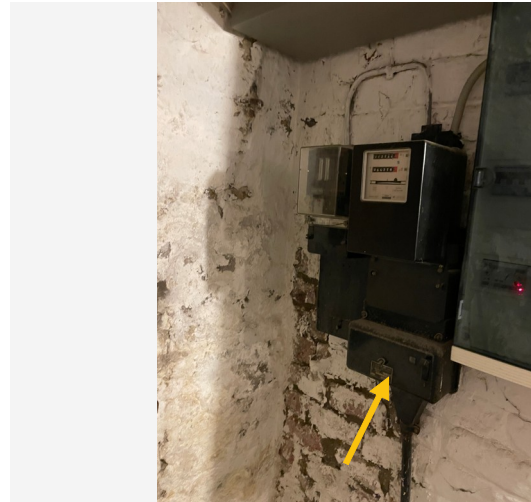
# Fiche 1: Elektrische infrastructuur in kunststof Bakeliet

Asbestmateriaal

Het asbestmateriaal valt onder de mijlpaal van 2040.

| Eindbeoordeling materiaalisico | Laag materiaalisico en/of verlaagde kans op vezelvrijgave |

| Asbestsoort (vezeltype) | Crocidoliet aanwezig |
| Toestand van het materiaal | Onbeschadigd, niet verweerd |

- Zorg voor een veilig beheer. Vermijd het beschadigen van het asbestmateriaal. Controleer de toestand jaarlijks op wijzigingen.

- Eenvoudige handelingen: mag via doe-het-zelf of door werknemer(s) met opleidingsattest eenvoudige handelingen  
Mag via doe-het-zelf, indien het materiaal intact blijft (niet breken of beschadigen). Gebruik van persoonlijke beschermingsmiddelen + dubbel verpakken + fixatie zijn belangrijk. Een tellerkast mag enkel verwijderd worden door de netwerkbeheerder! Ik verwijs naar de toelichting achteraan in het asbestattest, waar de methodieken asbestverwijdering worden beschreven.

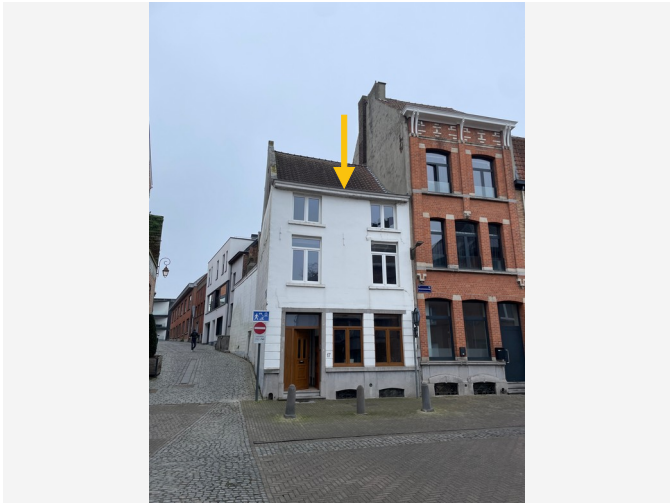
**Reden:** Het te onderzoeken materiaal situeert zich hoger dan 3,50 m te rekenen vanaf een veilige ondergrond

**Uitleg van de asbestdeskundige:** Dakgoot situeert zich op meer dan 3,5 meter vanaf veilige ondergrond. Geen beoordeling mogelijk van de afwerking in deze dakgoot.

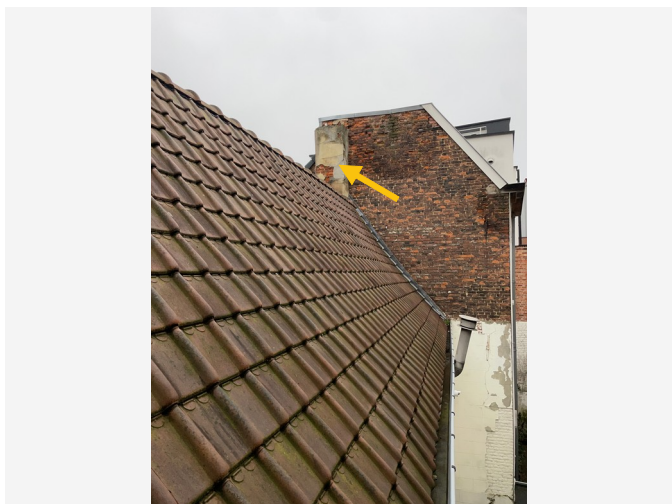
**Reden:** Het te onderzoeken materiaal situeert zich hoger dan 3,50 m te rekenen vanaf een veilige ondergrond

**Uitleg van de asbestdeskundige:** Smeerlaag tegen schouw/schoorsteen situeert zich op meer dan 3,5 meter vanaf veilige ondergrond. Geen beoordeling en/of monsternamen mogelijk van deze smearlaag.

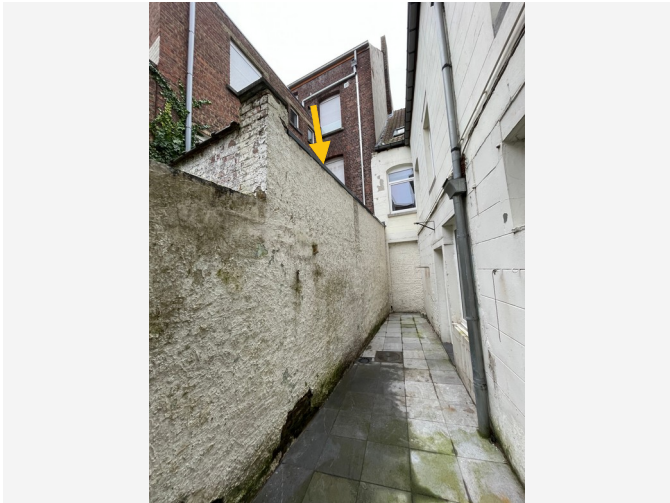
**Reden:** Het onderzoek kan niet uitgevoerd worden binnen de bepalingen van de Welzijnswet

**Uitleg van de asbestdeskundige:** Scheidingsmuur kant buur niet te inspecteren: risico op schade bij plaatsen ladder op muurkap.

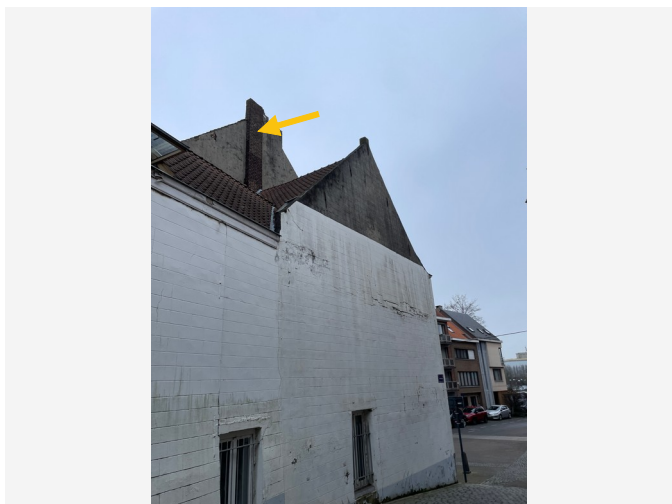
**Reden:** Het te onderzoeken materiaal situeert zich hoger dan 3,50 m te rekenen vanaf een veilige ondergrond

**Uitleg van de asbestdeskundige:** Het rookgaskanaal is niet beoordeeld. Aan de buitenzijde is het hoger dan 3,5 meter om de schoorsteen te inspecteren. Het is niet zichtbaar of er een asbestverdacht rookgaskanaal aanwezig is in de schoorsteen. Conform ons inspectieprotocol mogen wij een beperking invoeren voor hoogtes hoger dan 3,5 m. Indien men dit wil laten onderzoeken, dient er een nieuwe afspraak gemaakt te worden en moet er een hoogtewerker voorzien worden, evenals iemand die bevoegd is om deze te bedienen en eventueel een techniek die de al dan niet aanwezige schouwhoed kan afnemen en weer terugplaatsen.

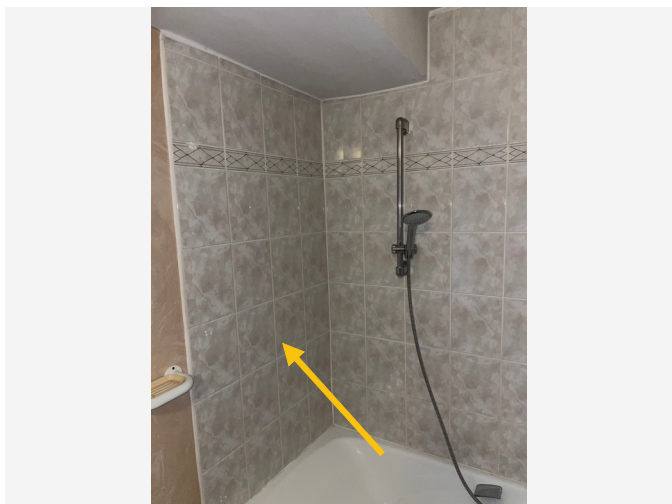
Tegellijm is nergens vast te stellen: geen schade aan tegels in badkamer. Geen monsternamen mogelijk. Destructief onderzoek is noodzakelijk om achterliggende lagen te analyseren.

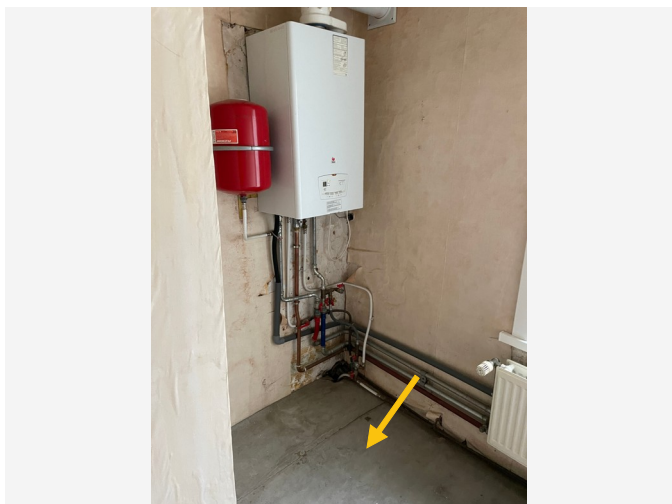
Tijdens de inspectie van het vloerzeil heb ik, op basis van mijn ervaring, kunnen vaststellen dat het vloerzeil niet asbesthoudend of asbestverdacht is.

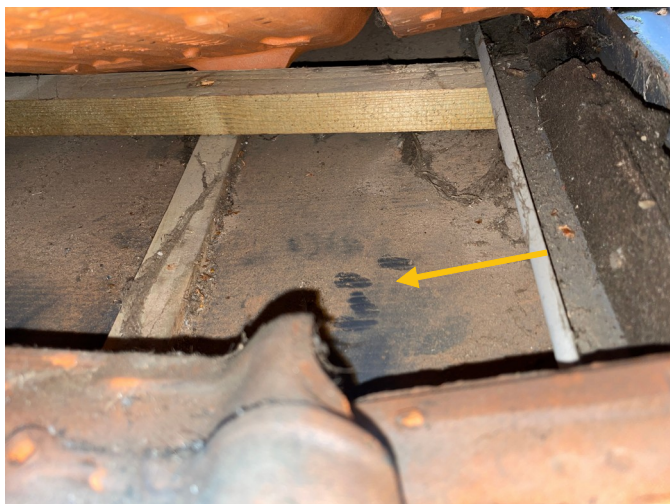
Geen asbestverdacht onderdak aanwezig.

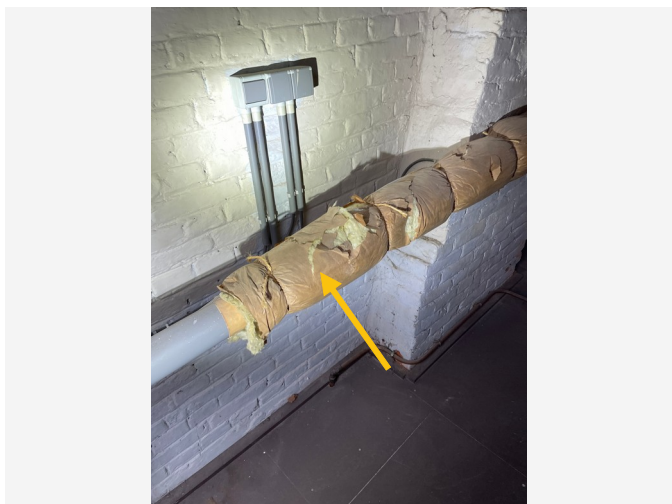
Leidingisolatie in zolder (VD2) is niet asbestverdacht: rots/glaswol. Geen asbestverdachte leidingisolatie in gips/kalk aanwezig.

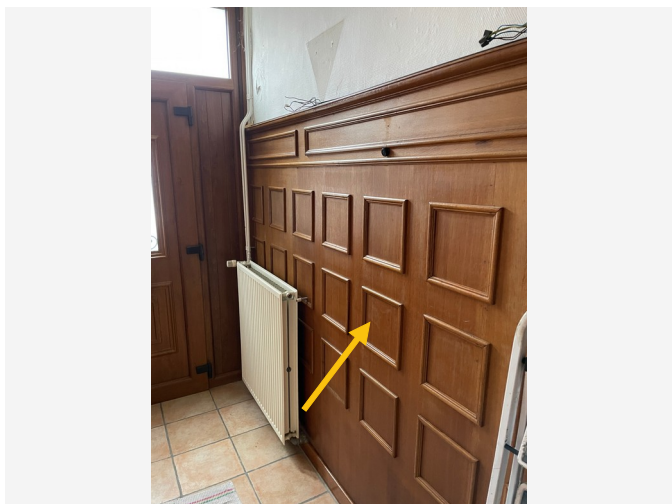
Lambrisering in hout: niet asbestverdacht.

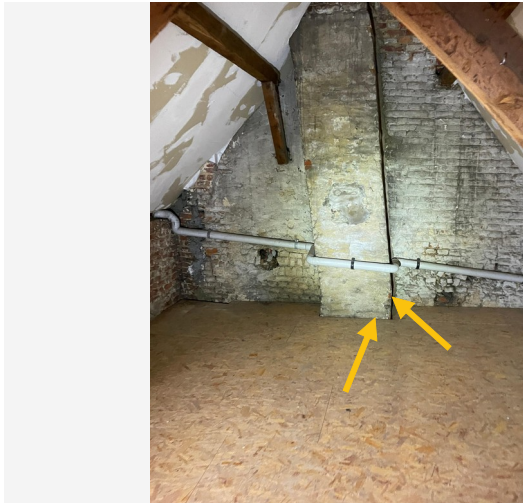
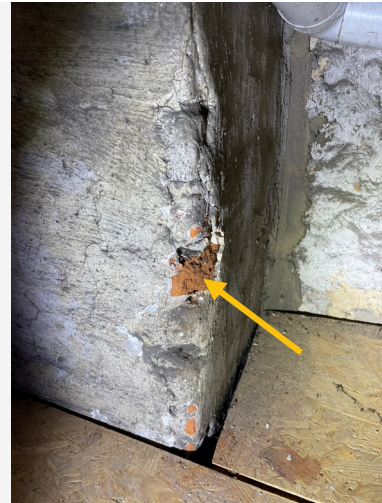
## Fiche 12: Smeerlaag in gips/kalk

Geen asbest

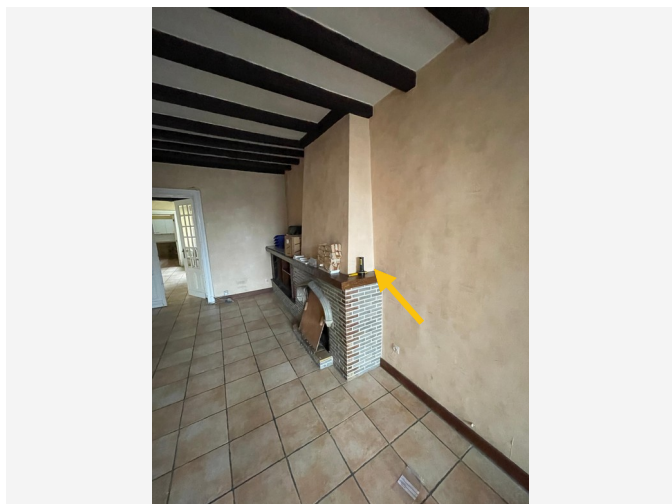
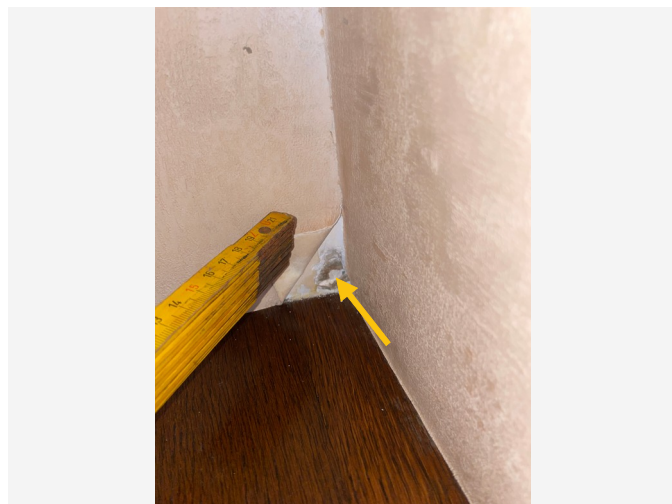
## Fiche 13: Pleisterwerk schouw

Geen asbest

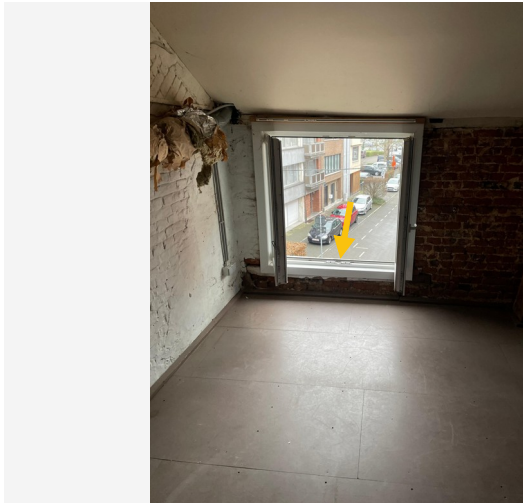
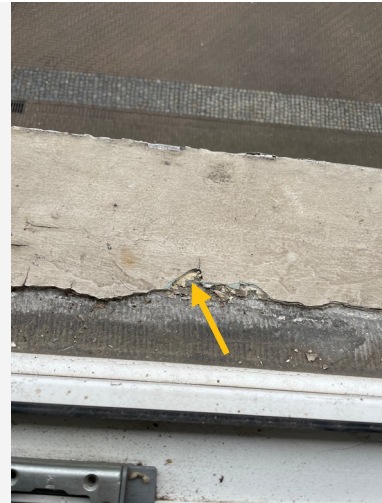
## Fiche 14: Verf/coating op vensterbank

Geen asbest

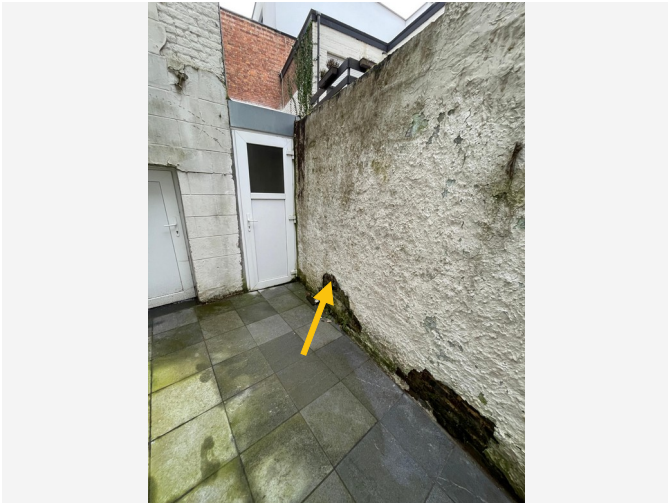
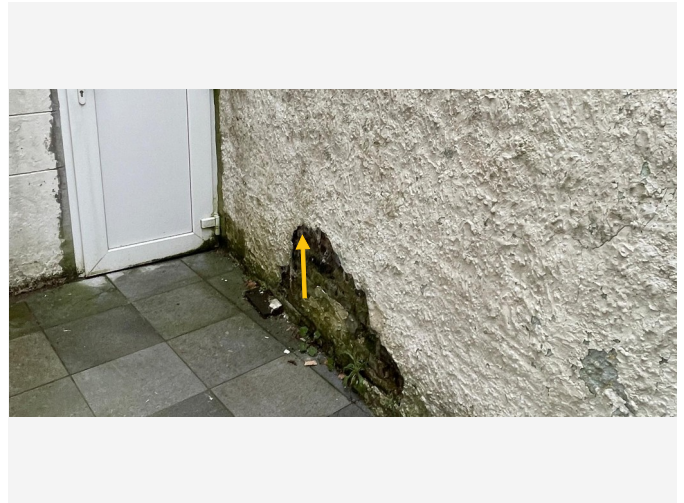
## Fiche 15: Smeerlaag in cement

Geen asbest

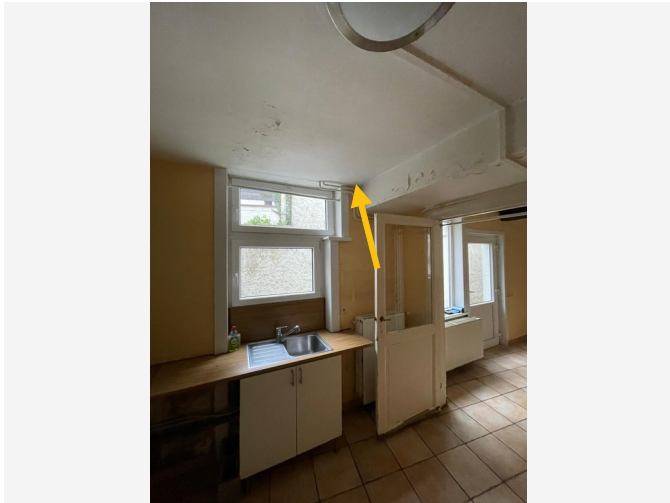
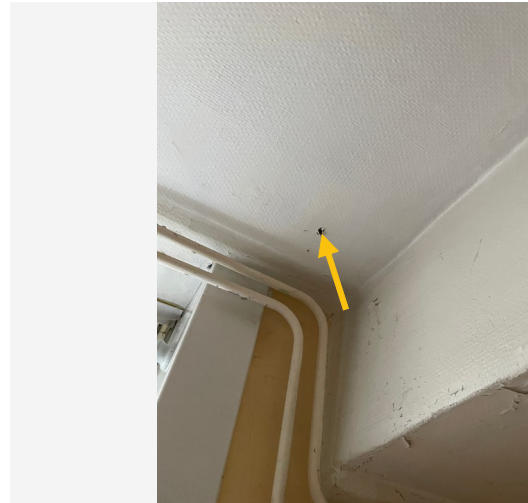
## Fiche 17: Pleisterwerk plafond

Geen asbest
