Asbestinventarisatetest

Koekoekstraat 56, 2400 Mol

Attestnummer : 20250207-000357.000

Uitgegeven op : 07.02.2025

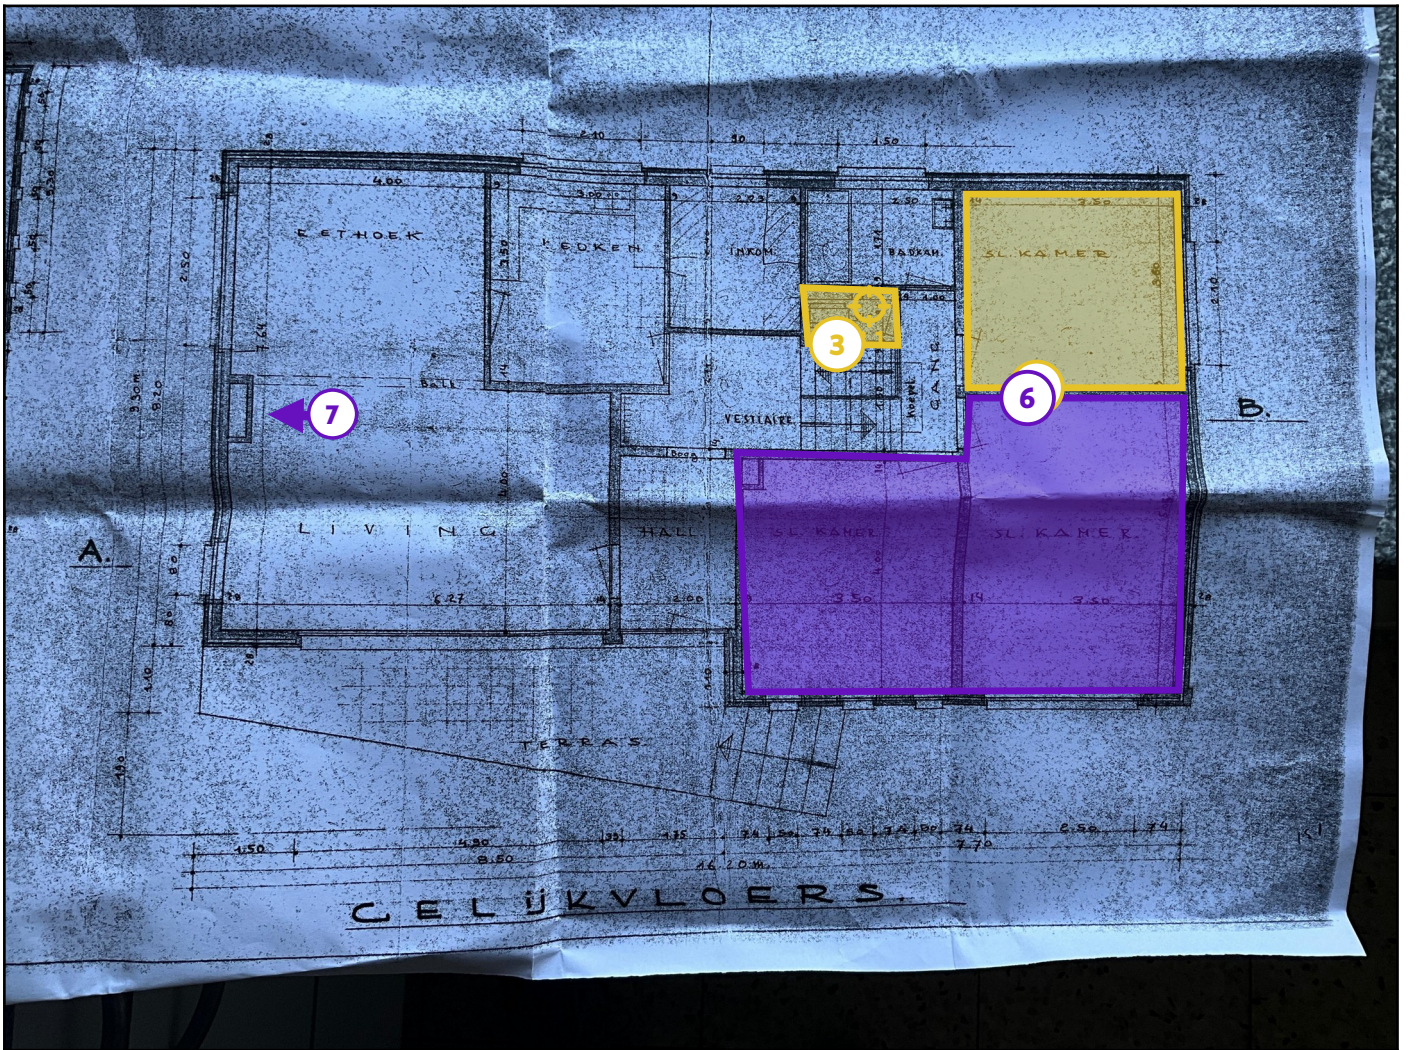
Plan 1.1: Gelijkvloers

Beschrijving	Type	Actie
3. Vloertegels	Asbestmateriaal	Zorgvuldig beheren
3.1 Code: MM3	Puntmonster	-
6. Vloerzeil	Advies	-
7. Kachelkoord	Advies	-

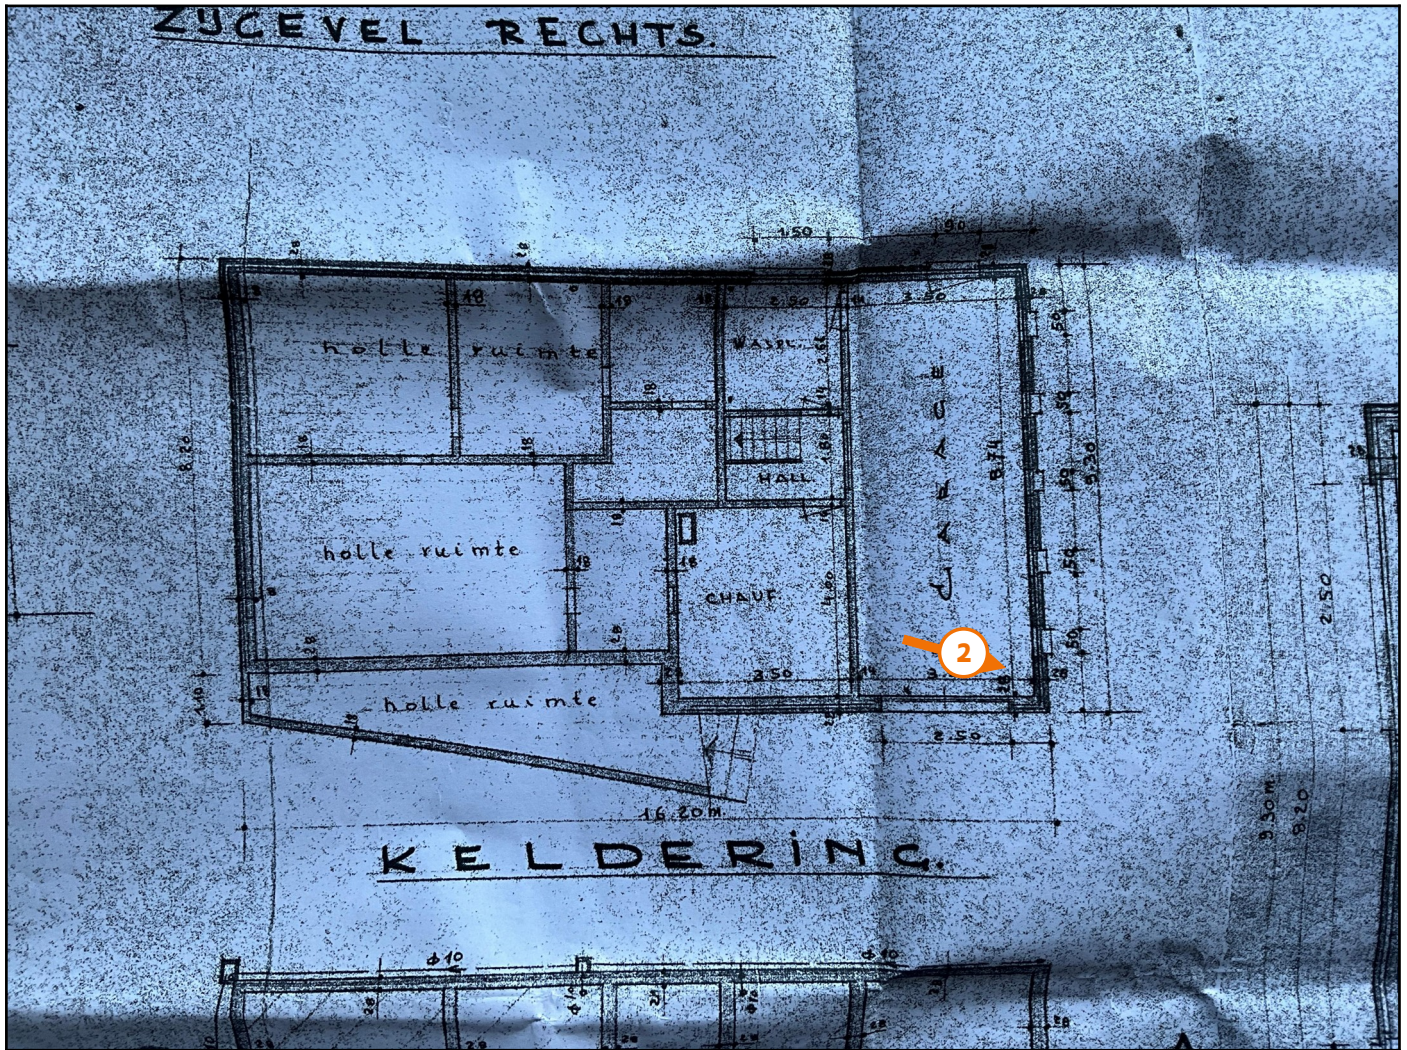
Plan 1.2: Kelder

Beschrijving	Type	Actie
2. Bakeliet schakelaars/stopcontacten	Asbestmateriaal	Verwijderen

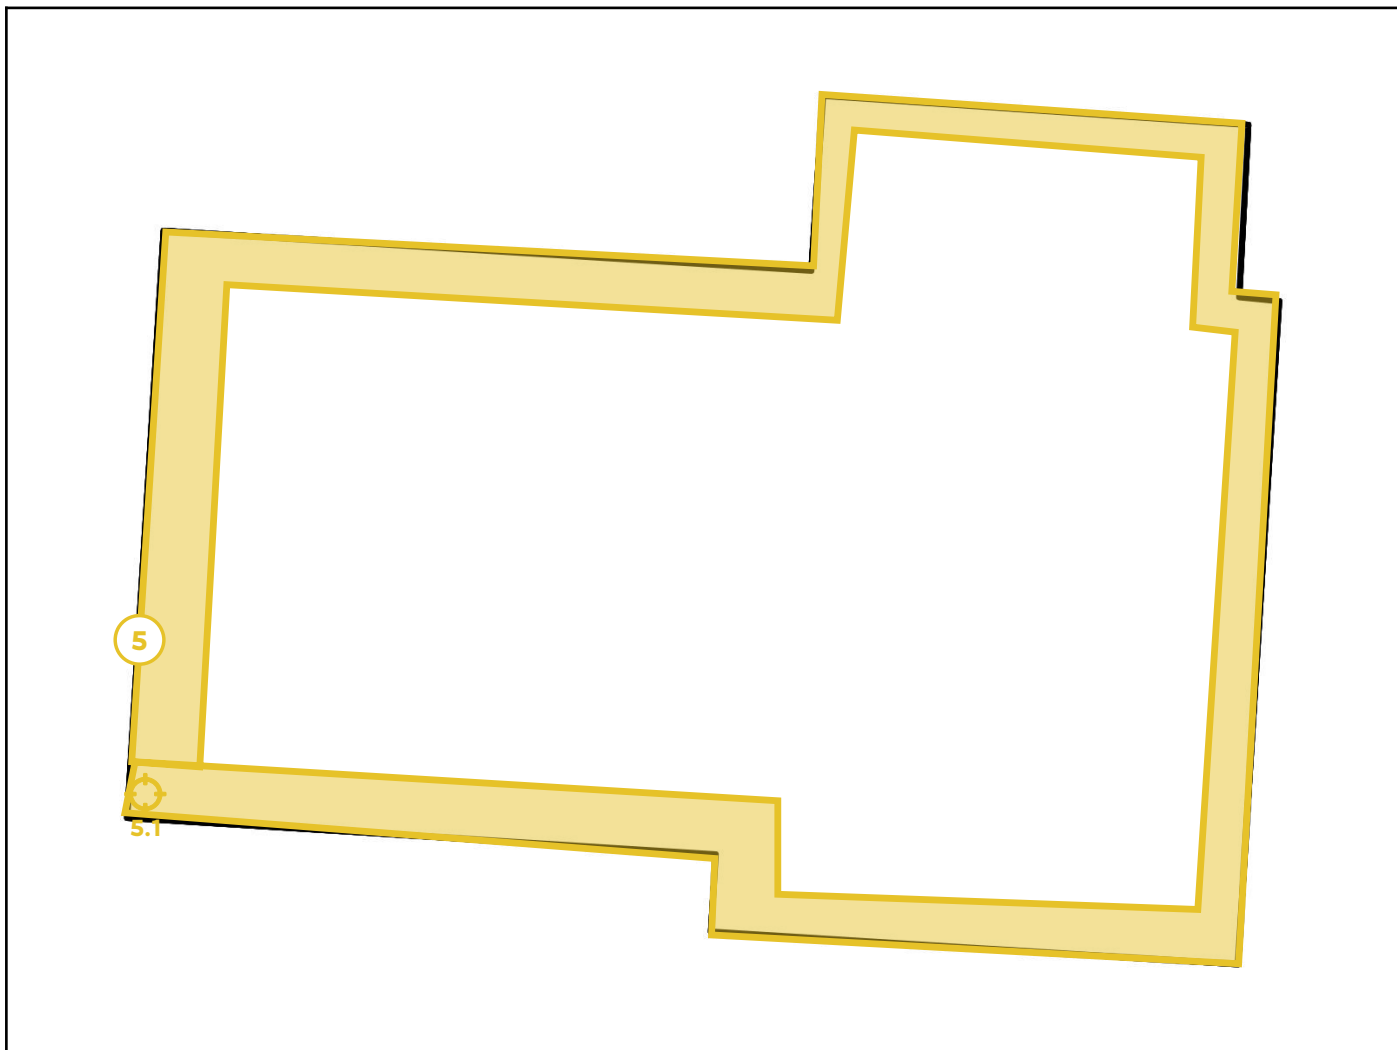
Plan 1.5: Dak/ buitengevel

Beschrijving	Type	Actie
5. Glasal onderkant dakrand	Asbestmateriaal	Zorgvuldig beheren
5.1 Code: MM4	Puntmonster	-

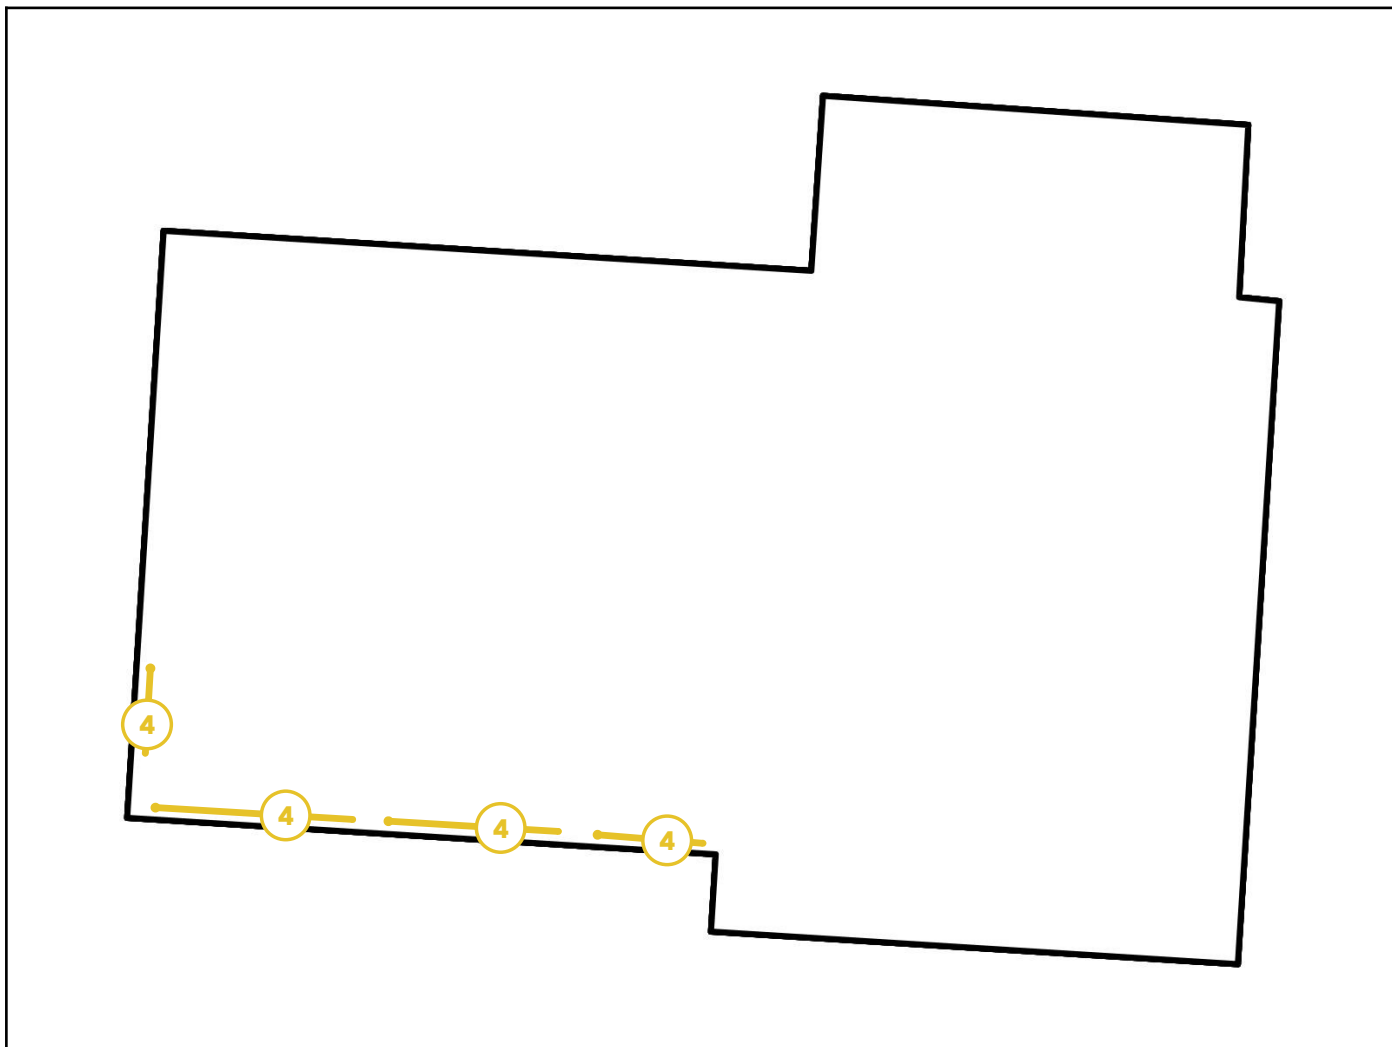
Plan 1.6: Ramen / Deuren

Beschrijving	Type	Actie
4. Glasal vensterpaneel + deurpaneel	Asbestmateriaal	Zorgvuldig beheren

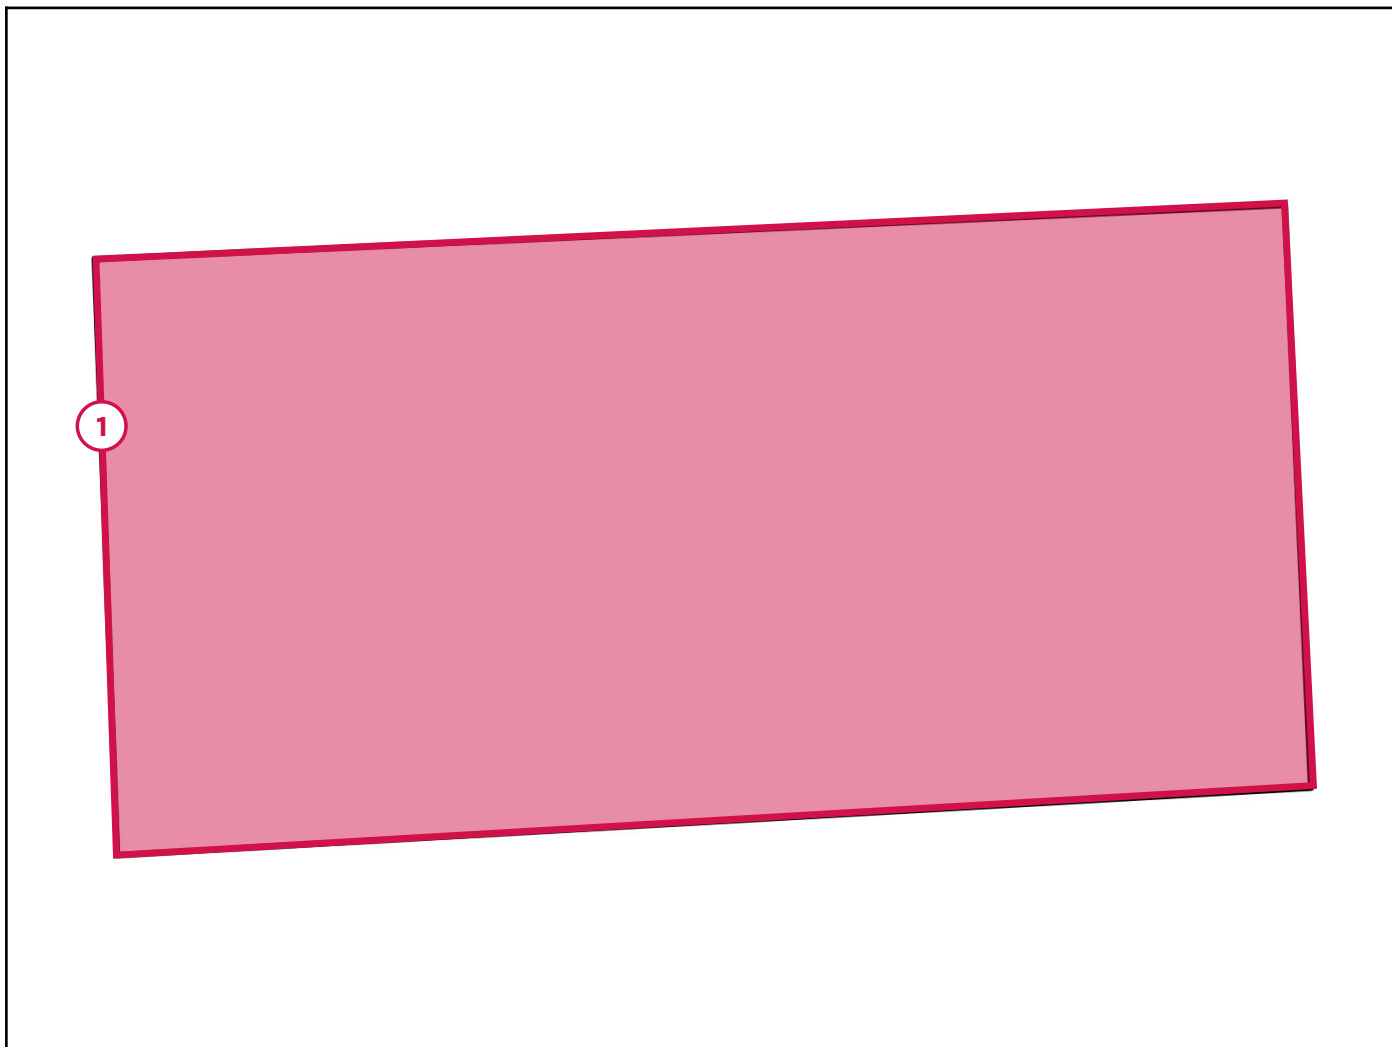
Plan 3.1: Bijgebouw plan

Beschrijving	Type	Actie
1. Dak bestaande uit golfplaten	Asbestmateriaal	Dringend verwijderen

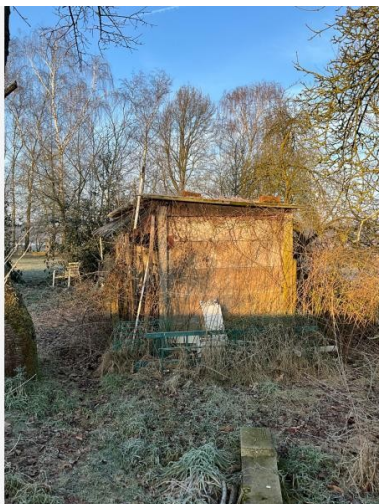
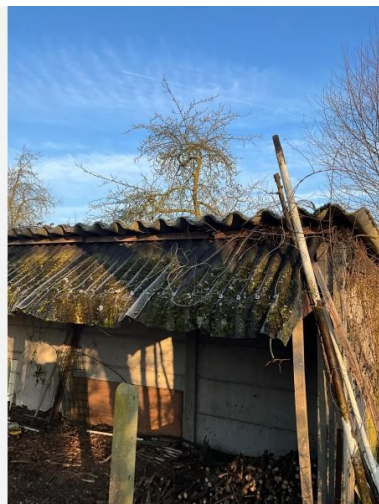
Het asbestmateriaal valt onder de mijlpaal van 2034.

Eindbeoordeling materiaalrisico	Hoog materiaalrisico en/of hoge kans op vezelvrijgave
---------------------------------	---

Gebondenheid	Categorie 1: hechtgebonden in oorsprong
Asbestsoort (vezeltype)	Crocidoliet aanwezig
Asbestconcentratie	Laag (< 50%)
Afschermingsgraad van het gehele materiaal	Geheel of deels (ook) vrij aan de binnenlucht
Toestand van het materiaal	Matig beschadigd, matig verweerd

Beschrijving	Dak bestaande uit golfplaten
Omgeving	Buiten
Primaire drager	Schuin dak
Asbestmateriaal	Dak- en gevelbekleding - Golfplaat
Bindmiddel van asbestmateriaal	Cement
Gebondenheid op basis van bindmiddel	Hecht
Hoeveelheid (oppervlakte - aantal)	<ul style="list-style-type: none">• 20,00 m² - 1 stuk
Totale oppervlakte	20,00 m ²
Eenvoudig bereikbaar	Ja
Bevestigingswijze	<ul style="list-style-type: none">• Geklemd• Geschroefd
Identificatiemethode	Vaststelling zonder monsternamen
Destructieve handeling voor identificatie	Nee
Opmerking	De hoeveelheid is een schatting en kan afwijken van de werkelijke toestand.

Dringend verwijderen

- Verwijder dit asbestmateriaal zo snel mogelijk. Volg de toestand goed op.
- Hemelwater dat afspoelt van asbestcement daken of gevels kan asbestdeeltjes bevatten. Gebruik het enkel voor gesloten circuits (bv. spoelen toiletten). Reinig na het vervangen van het dak of de gevel de dakgoten en regenwaterput of -ton om asbesthoudend sediment of slib te verwijderen

- Eenvoudige handelingen: mag via doe-het-zelf of door werknemer(s) met opleidingsattest eenvoudige handelingen
Deze toepassing kan door een aannemer die over een opleidingsattest eenvoudige handelingen beschikt of door een particulier (doe-het-zelf), verwijderd worden indien er geen verhoogd risico op vrijgave van asbestvezels (max. concentratie 0,01 vezels/cm³ - CODEX Art. VI.3-54) ontstaat en de toepassing voorafgaand wordt gefixeerd/bevochtigd; de individuele elementen zonder machinale werktuigen en zonder breken of gooien een voor een losgemaakt worden; en ten slotte in gesloten verpakking weggevoerd worden naar een erkend afvalpunt (recyclagepark).

In de zone mogen geen derden en/of minderjarigen aanwezig zijn en moet elke betrokken persoon steeds gepaste persoonlijke beschermingsmiddelen (P3-gelaatsmasker + handschoenen) dragen.

De werkzaamheden moeten onmiddellijk worden gestaakt indien de opgelegde voorwaarden met betrekking tot verwijdering, opslag, vervoer en afvoer niet kunnen worden opgevolgd. (Bron: VLAREM II: 6.4.0.1 par1, par2 en par3)

- Eenvoudige handelingen: enkel door erkend asbestverwijderaar
Indien bovenstaande criteria worden overschreden:

Deze toepassing kan enkel door een erkende asbestverwijderaar verwijderd worden omdat er hier automatisch een verhoogd risico op vrijgave van asbestvezels (max. concentratie 0,01 vezels/cm³ - CODEX - Art. VI.3-54) ontstaat. (Bron: VLAREM II: 6.4.0.1 par1, par2 en par3). Een erkend asbestverwijderaar moet ingeschakeld worden voor deze toepassingen die niet (kunnen) worden verwijderd door de couveuzemethode, door hermetische zone of door de materialen beschreven in Vlare II, art. 6.4.0.1 par2. (Bron: Leidraad bij het Inspectieprotocol)

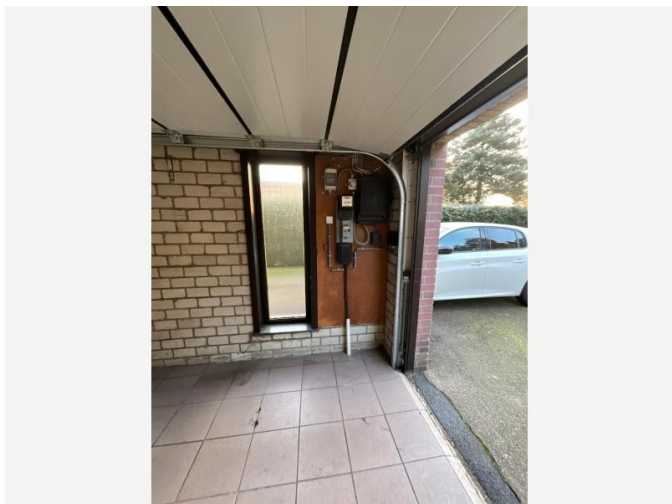
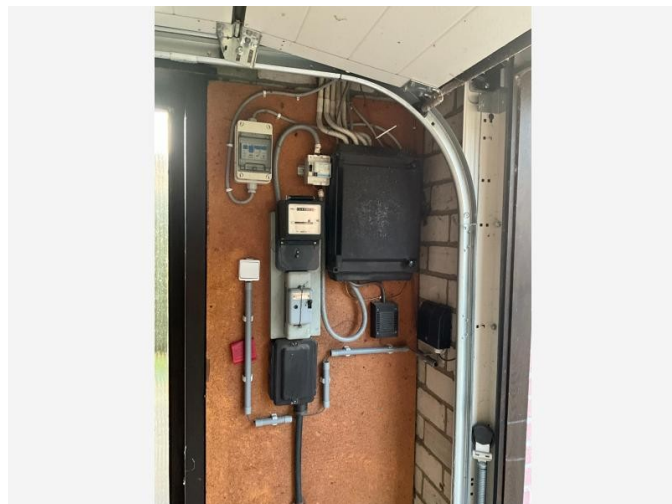
Het asbestmateriaal valt onder de mijlpaal van 2040.

Eindbeoordeling materiaalrisico	Verhoogd materiaalrisico en/of verhoogde kans op vezelvrijgave
---------------------------------	--

Gebondenheid	Categorie 1: hechtgebonden in oorsprong
Asbestsoort (vezeltype)	Crocidoliet aanwezig
Asbestconcentratie	Laag (< 50%)
Afschermingsgraad van het gehele materiaal	Geheel of deels (ook) vrij aan de binnenlucht
Toestand van het materiaal	Licht beschadigd, licht verweerd. Intact calciumsilicaatmateriaal of categorie III 'gebondenheid'

Beschrijving	Bakeliet schakelaars/stopcontacten
Omgeving	Binnen
Primaire drager	Communicatie en elektrische infrastructuur en uitrusting
Asbestmateriaal	Plaat, paneel, tablet - Type Bakeliet
Bindmiddel van asbestmateriaal	Kunststof of -hars
Gebondenheid op basis van bindmiddel	Hecht
Hoeveelheid (oppervlakte - dikte - aantal)	• 0,10 m ² - 1,00 cm - 1 stuk
Totaal volume	0,001 m ³
Eenvoudig bereikbaar	Ja
Bevestigingswijze	• Geschroefd
Identificatiemethode	Vaststelling zonder monstername
Destructieve handeling voor identificatie	Nee
Opmerking	De hoeveelheid is een schatting

Verwijderen

- Zorg voor een veilig beheer. Vermijd het beschadigen van het asbestmateriaal. Controleer de toestand jaarlijks op wijzigingen.

- Eenvoudige handelingen: mag via doe-het-zelf of door werknemer(s) met opleidingsattest eenvoudige handelingen
Deze toepassing kan door een aannemer die over een opleidingsattest eenvoudige handelingen beschikt of door een particulier (doe-het-zelf), verwijderd worden indien er geen verhoogd risico op vrijgave van asbestvezels (max. concentratie 0,01 vezels/cm³ - CODEX Art. VI.3-54) ontstaat en de toepassing voorafgaand wordt gefixeerd/bevochtigd; de individuele elementen zonder machinale werktuigen en zonder breken of gooien een voor een losgemaakt worden; en ten slotte in gesloten verpakking weggevoerd worden naar een erkend afvalpunt (recyclagepark).

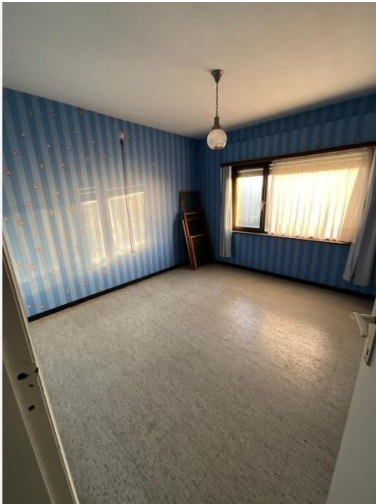
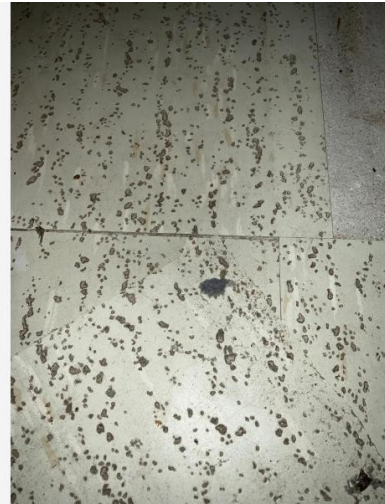
Het asbestmateriaal valt onder de mijlpaal van 2040.

Eindbeoordeling materiaalrisico	Zeer laag materiaalrisico en/of zeer lage kans op vezelvrijgave
---------------------------------	---

Gebondenheid	Categorie 1: hechtgebonden in oorsprong
Asbestsoort (vezeltype)	Alleen chrysotiel
Asbestconcentratie	Laag (< 50%)
Afschermingsgraad van het gehele materiaal	Geheel of deels (ook) vrij aan de binnenlucht
Toestand van het materiaal	Onbeschadigd, niet verweerd

#	Type	Referentie	Resultaat
3.1	Puntmonster	MM3	Chrysotiel

Beschrijving	Vloertegels
Omgeving	Binnen
Primaire drager	Vloer
Asbestmateriaal	Prefab - afwerking - Tegel
Bindmiddel van asbestmateriaal	Kunststof of -hars
Gebondenheid op basis van bindmiddel	Hecht
Hoeveelheid (oppervlakte - dikte - aantal)	<ul style="list-style-type: none">• 2,00 m² - 0,50 cm - 1 stuk• 20,00 m² - 0,50 cm - 1 stuk
Totaal volume	0,11 m ³
Eenvoudig bereikbaar	Ja
Bevestigingswijze	<ul style="list-style-type: none">• Verlijmd, ingegoten, versmeerd
Identificatiemethode	Vaststelling met monstername
Destructieve handeling voor identificatie	Nee
Opmerking	De hoeveelheid is een schatting en kan afwijken van de werkelijk toestand.

Zorgvuldig beheren

- Verwijder dit asbestmateriaal zo snel mogelijk. Volg de toestand goed op.

- Eenvoudige handelingen: mag via doe-het-zelf of door werknemer(s) met opleidingsattest eenvoudige handelingen
Hechtgebonden materiaal kan zelf verwijderd worden.
Neem de nodige veiligheidsmaatregelen.
- Eenvoudige handelingen: enkel door erkend asbestverwijderaar
Hechtgebonden materiaal kan verwijderd worden door eenvoudige handelingen.
Neem de nodige veiligheidsmaatregelen.

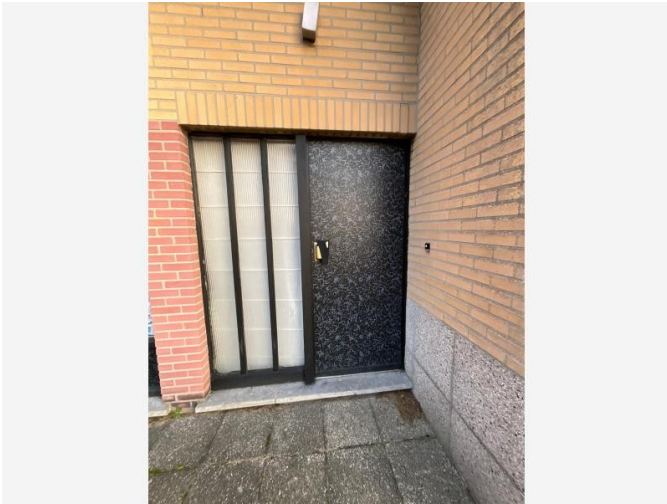
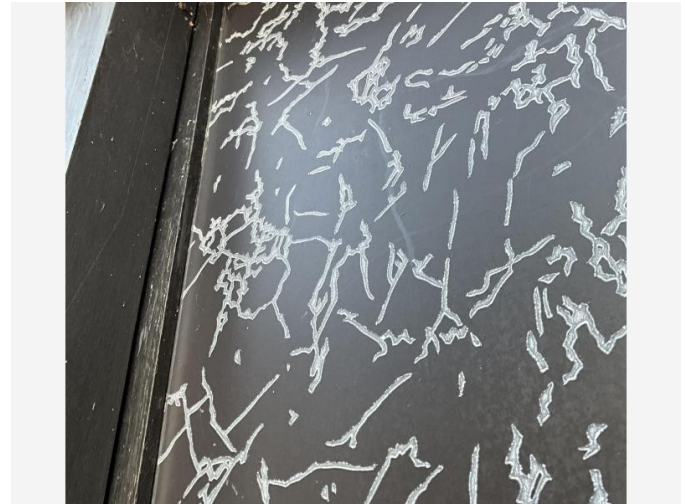
Het asbestmateriaal valt onder de mijlpaal van 2040.

Eindbeoordeling materiaalrisico	Laag materiaalrisico en/of verlaagde kans op vezelvrijgave
---------------------------------	--

Gebondenheid	Categorie 1: hechtgebonden in oorsprong
Asbestsoort (vezeltype)	Crocidoliet aanwezig
Asbestconcentratie	Laag (< 50%)
Afschermingsgraad van het gehele materiaal	Geheel of deels vrij aan de buitenlucht
Toestand van het materiaal	Onbeschadigd, niet verweerd

Beschrijving	Glasal vensterpaneel + deurpaneel
Omgeving	Buiten
Primaire drager	Wandopening verticaal (raam, deur, ...)
Asbestmateriaal	Plaat, paneel, tablet - Geëmailleerd, type Glasal
Bindmiddel van asbestmateriaal	Cement
Gebondenheid op basis van bindmiddel	Hecht
Hoeveelheid (oppervlakte - dikte - aantal)	• 8,00 m ² - 0,50 cm - 1 stuk
Totaal volume	0,04 m ³
Eenvoudig bereikbaar	Ja
Bevestigingswijze	• Geklemd
Identificatiemethode	Vaststelling met bewijsdocument, zonder monstername
Destructieve handeling voor identificatie	Nee
Opmerking	De hoeveelheid is een schatting en kan afwijken van de werkelijke toestand.

Zorgvuldig beheren

- Zorg voor een veilig beheer. Vermijd het beschadigen van het asbestmateriaal. Controleer de toestand jaarlijks op wijzigingen.

- Eenvoudige handelingen: mag via doe-het-zelf of door werknemer(s) met opleidingsattest eenvoudige handelingen
Deze toepassing kan door een aannemer die over een opleidingsattest eenvoudige handelingen beschikt of door een particulier (doe-het-zelf), verwijderd worden indien er geen verhoogd risico op vrijgave van asbestvezels (max. concentratie 0,01 vezels/cm³ - CODEX Art. VI.3-54) ontstaat en de toepassing voorafgaand wordt gefixeerd/bevochtigd; de individuele elementen zonder machinale werktuigen en zonder breken of gooien een voor een losgemaakt worden; en ten slotte in gesloten verpakking weggevoerd worden naar een erkend afvalpunt (recyclagepark).

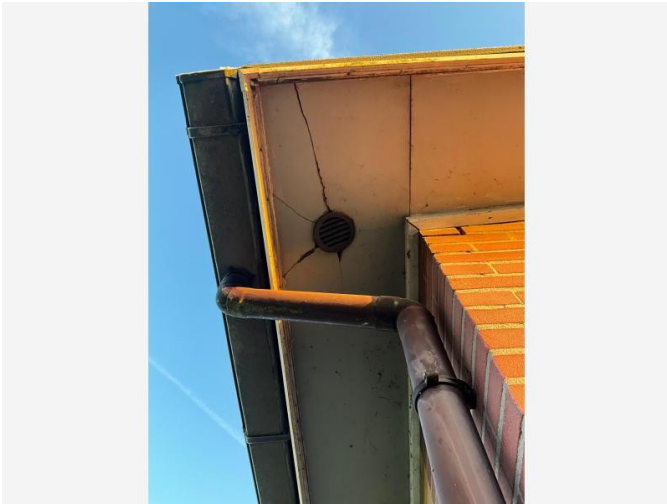
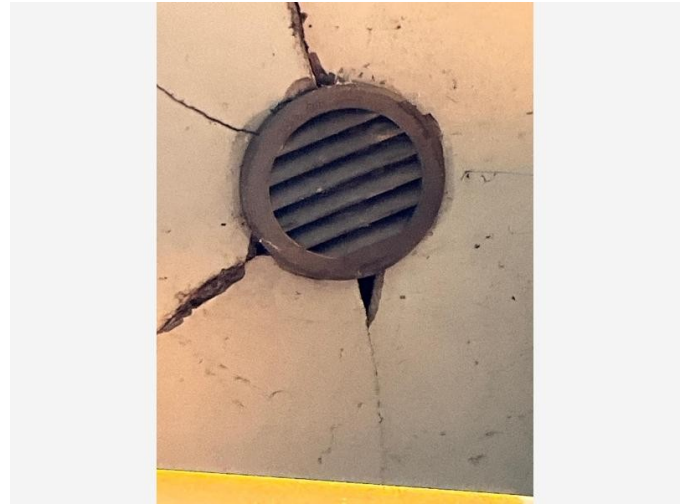
Het asbestmateriaal valt onder de mijlpaal van 2040.

Laag materiaalrisico en/of verlaagde kans op vezelvrijgave

Gebondenheid	Categorie 1: hechtgebonden in oorsprong
Asbestsoort (vezeltype)	Alleen chrysotiel
Asbestconcentratie	Laag (< 50%)
Afschermingsgraad van het gehele materiaal	Geheel of deels vrij aan de buitenlucht
Toestand van het materiaal	Licht beschadigd, licht verweerd. Intact calciumsilicaatmateriaal of categorie III 'gebondenheid'

#	Type	Referentie	Resultaat
5.1	Puntmonster	MM4	Chrysotiel

Beschrijving	Glasal onderkant dakrand
Omgeving	Buiten
Primaire drager	Wand buitenschil
Asbestmateriaal	Plaat, paneel, tablet - Geëmailleerd, type Glasal
Bindmiddel van asbestmateriaal	Cement
Gebondenheid op basis van bindmiddel	Hecht
Hoeveelheid (oppervlakte - dikte - aantal)	<ul style="list-style-type: none">• 20,00 m² - 0,50 cm - 1 stuk
Totaal volume	0,10 m ³
Eenvoudig bereikbaar	Ja
Bevestigingswijze	<ul style="list-style-type: none">• Geklemd
Identificatiemethode	Vaststelling met monstername
Destructieve handeling voor identificatie	Nee
Opmerking	De hoeveelheid is een schatting en kan afwijken van de werkelijke toestand.

Zorgvuldig beheren

- Zorg voor een veilig beheer en verwijder dit asbestmateriaal wanneer het bij werken eenvoudig bereikbaar wordt. Controleer de toestand jaarlijks op wijzigingen.

- Eenvoudige handelingen: mag via doe-het-zelf of door werknemer(s) met opleidingsattest eenvoudige handelingen
Deze toepassing kan door een aannemer die over een opleidingsattest eenvoudige handelingen beschikt of door een particulier (doe-het-zelf), verwijderd worden indien er geen verhoogd risico op vrijgave van asbestvezels (max. concentratie 0,01 vezels/cm³ - CODEX Art. VI.3-54) ontstaat en de toepassing voorafgaand wordt gefixeerd/bevochtigd; de individuele elementen zonder machinale werktuigen en zonder breken of gooien een voor een losgemaakt worden; en ten slotte in gesloten verpakking weggevoerd worden naar een erkend afvalpunt (recyclagepark).

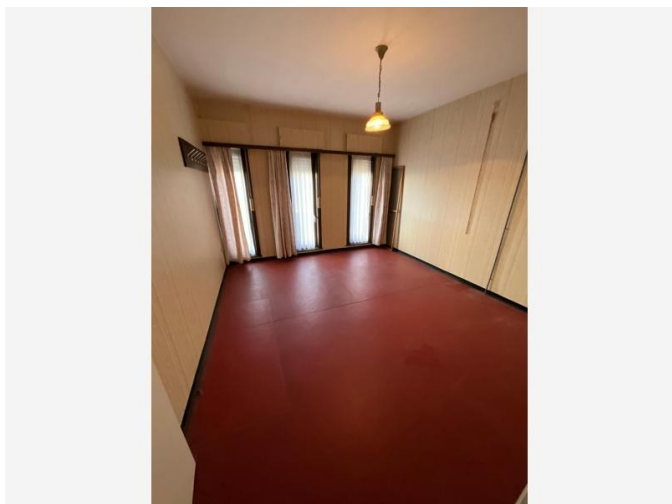
Onderzochte vloerzeilen zijn niet asbestverdacht.

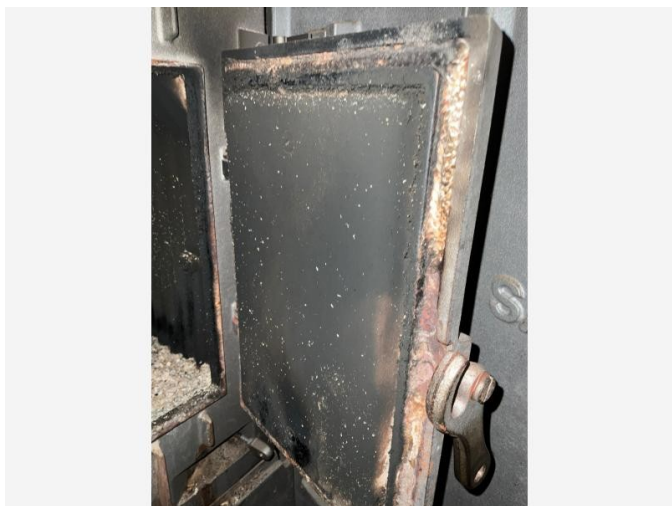
Niet-asbestverdachte koord in de kachel.

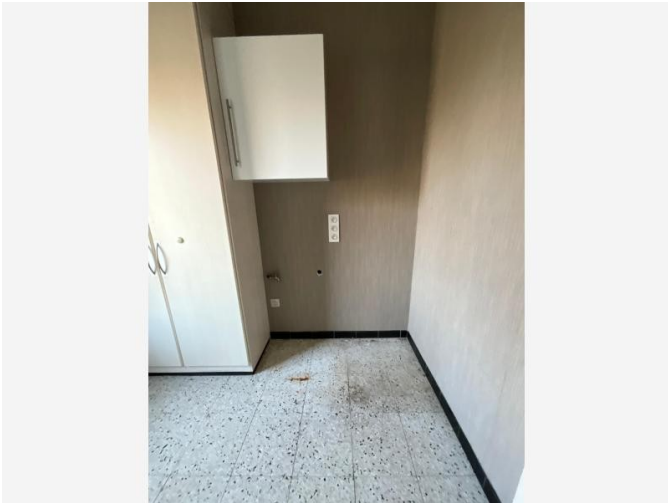
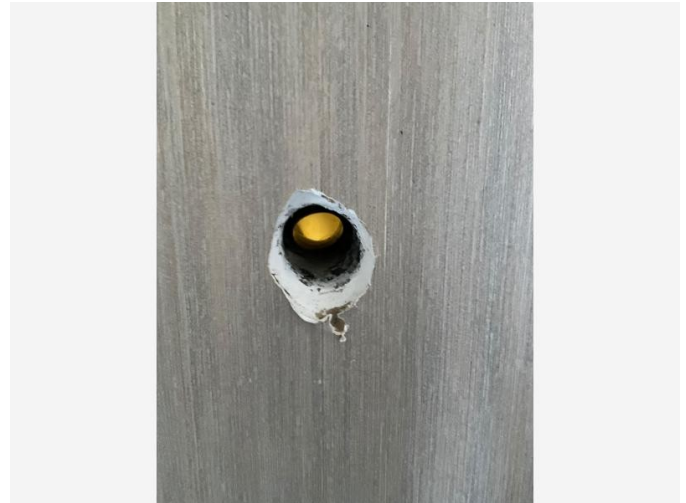
Fiche 8: Pleisterwerk wanden

Geen asbest

#	Type	Referentie	Resultaat
8.1	Mengmonster	MM1	Geen asbest

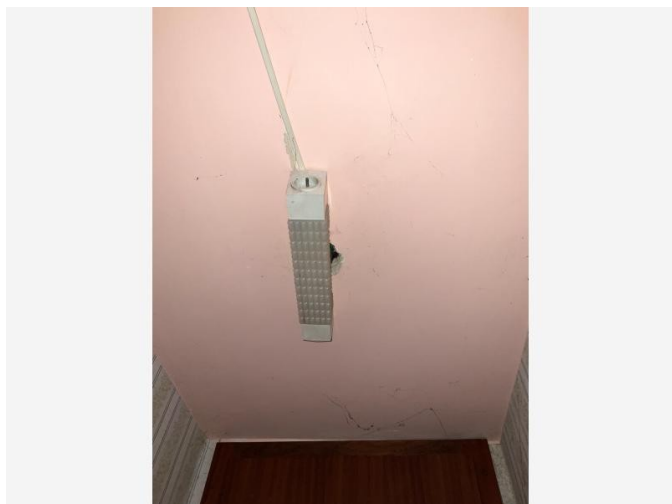
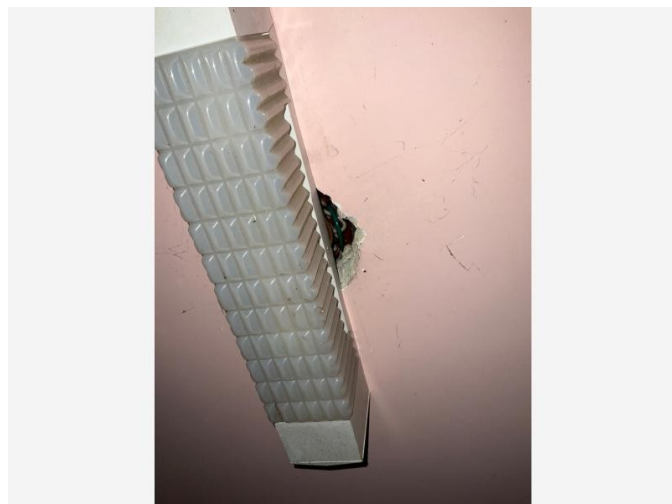
Geen asbest

#	Type	Referentie	Resultaat
9.1	Mengmonster	MM2	Geen asbest

Beschrijving	Pleisterwerk plafonds
Omgeving	Binnen
Primaire drager	Plafond
Bindmiddel van materiaal	Gips - kalk
Gebondenheid op basis van bindmiddel	Niet-hechtgebonden
Hoeveelheid (oppervlakte - dikte - aantal)	• 200,00 m ² - 1,00 cm - 1 stuk
Totaal volume	2,00 m ³
Identificatiemethode	Vaststelling met monstername
Destructieve handeling voor identificatie	Nee
Opmerking	De hoeveelheid is een schatting en kan afwijken van de werkelijke toestand. Waar mogelijk, wordt staalname uitgevoerd conform het inspectieprotocol: in een droge ruimte zoals een slaapkamer, in een natte ruimte zoals een keuken of badkamer, in een traphal en in een stookruimte.
