Asbestinventarisatetest

Boslos 17, 9700 Oudenaarde

Attestnummer : 20240827-000249.000

Uitgegeven op : 27.08.2024

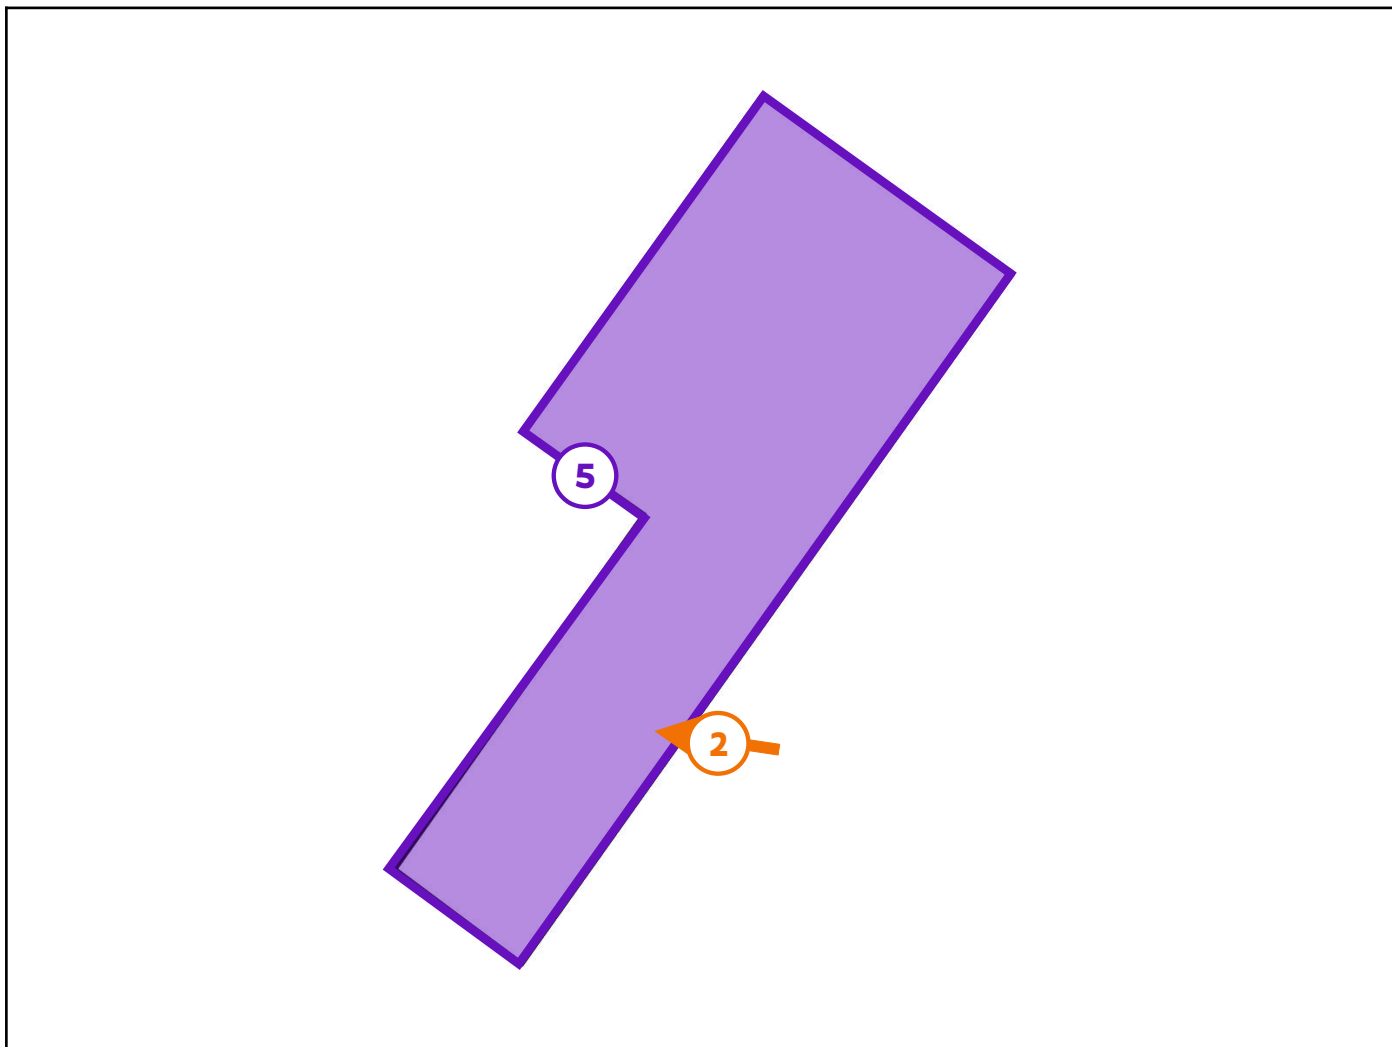
Plan 1.3: Plan dak

Beschrijving	Type	Actie
2. Rookgaskanaal - Schouw	Asbestmateriaal	Verwijderen
5. Onderdak	Advies	-

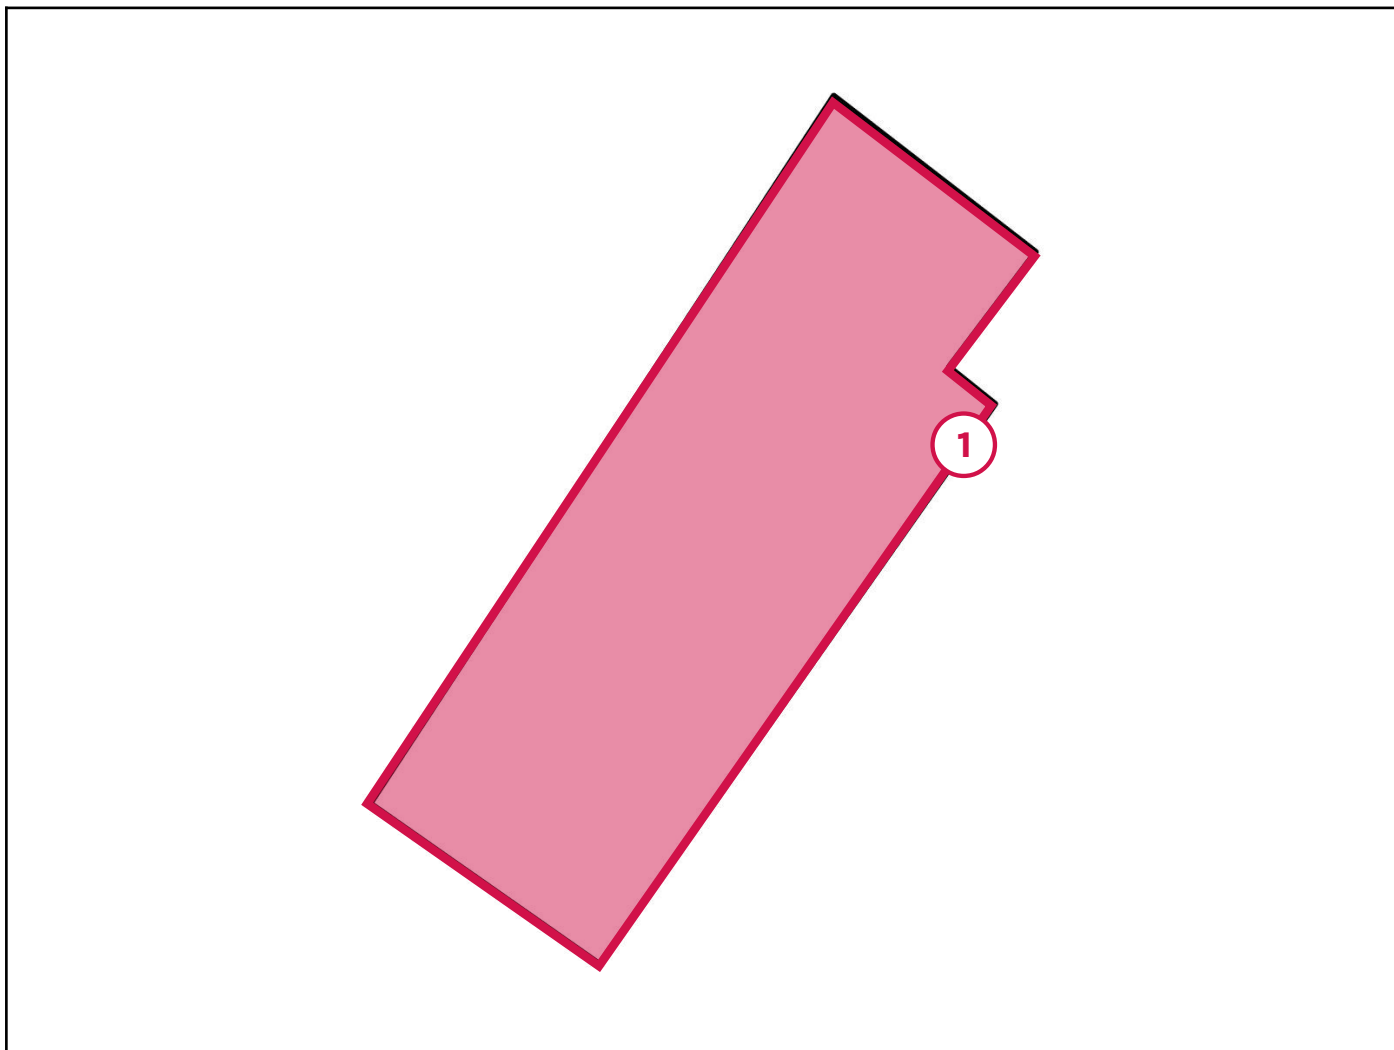
Plan 2.1: Bijgebouw plan

Beschrijving	Type	Actie
1. Golfplaten - Dak bijgebouw	Asbestmateriaal	Dringend verwijderen

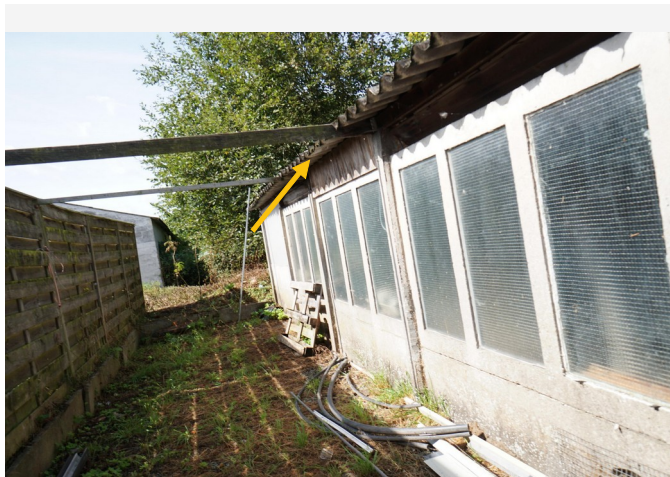
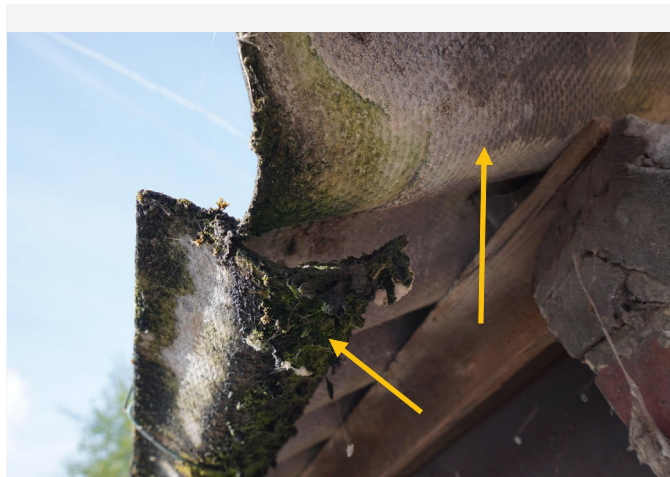
Eindbeoordeling materiaalrisico	Hoog materiaalrisico en/of hoge kans op vezelvrijgave
---------------------------------	---

Gebondenheid	Categorie 1: hechtgebonden in oorsprong
Asbestsoort (vezeltype)	Crocidoliet aanwezig
Asbestconcentratie	Laag (< 50%)
Afschermingsgraad van het gehele materiaal	Geheel of deels (ook) vrij aan de binnenlucht
Toestand van het materiaal	Matig beschadigd, matig verweerd

Beschrijving	Golfplaten - Dak bijgebouw
Omgeving	Grenst aan binnen- en buitenlucht
Primaire drager	Schuin dak
Asbestmateriaal	Dak- en gevelbekleding - Golfplaat
Bindmiddel van asbestmateriaal	Cement
Gebondenheid op basis van bindmiddel	Hecht
Hoeveelheid (oppervlakte - aantal)	<ul style="list-style-type: none">• 60,00 m² - 1 stuk
Totale oppervlakte	60,00 m ²
Eenvoudig bereikbaar	Ja
Bevestigingswijze	<ul style="list-style-type: none">• Geschroefd• Genageld, geniet
Identificatiemethode	Vaststelling zonder monsternamen
Destructieve handeling voor identificatie	Nee

Dringend verwijderen

- Zorg voor een veilig beheer. Vermijd het beschadigen van het asbestmateriaal. Controleer de toestand jaarlijks op wijzigingen.
- Zorg voor een veilig beheer en verwijder dit asbestmateriaal wanneer het bij werken eenvoudig bereikbaar wordt. Controleer de toestand jaarlijks op wijzigingen.
- Hemelwater dat afspoelt van asbestcement daken of gevels kan asbestdeeltjes bevatten. Gebruik het enkel voor gesloten circuits (bv. spoelen toiletten). Reinig na het vervangen van het dak of de gevel de dakgoten en regenwaterput of -ton om asbesthoudend sediment of slib te verwijderen

- Eenvoudige handelingen: mag via doe-het-zelf of door werknemer(s) met opleidingsattest eenvoudige handelingen
 - Dragen van de nodige beschermingsmiddelen (Mondmasker ffp3, handschoenen, tyvec). Indien mogelijk de ondervloer afdekken, golfplaten voorzichtig verwijderen, extra fixeren, niet breken, niet gooien, onmiddellijk verpakken of voorzichtig in container met asbest bag plaatsen.
 - Indien golfplaten in slechte staat zijn en kans bestaat op breken: Eenvoudige handelingen opgeleid personeel, alle werknemer(s) moeten wel beschikken over een opleidingsattest eenvoudige handelingen 8u.

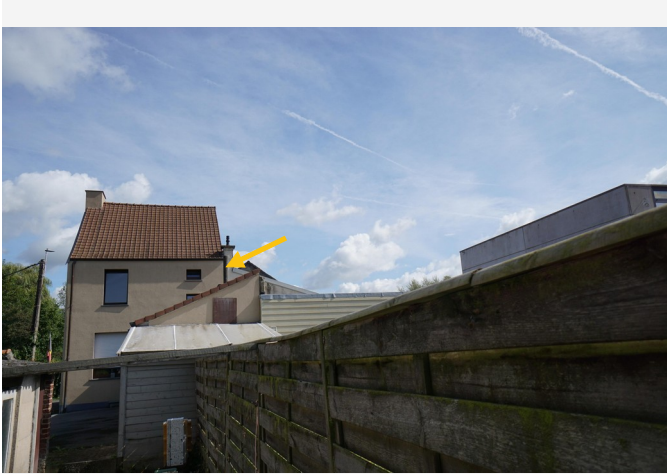
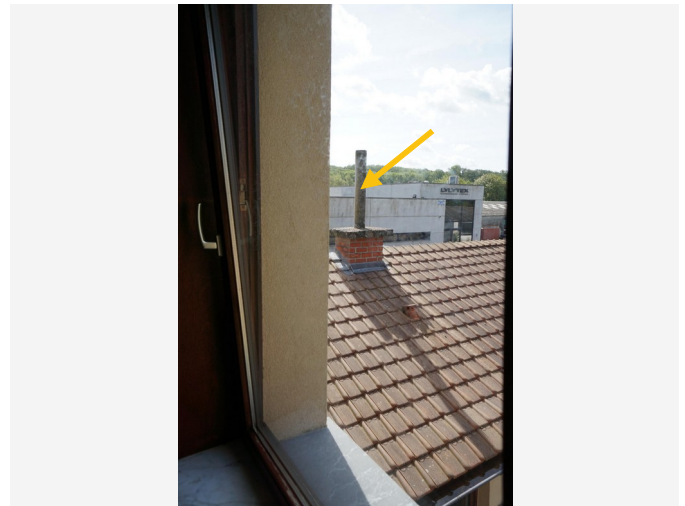
Eindbeoordeling materiaalrisico	Laag materiaalrisico en/of verlaagde kans op vezelvrijgave
---------------------------------	--

Gebondenheid	Categorie 1: hechtgebonden in oorsprong
Asbestsoort (vezeltype)	Crocidoliet aanwezig
Asbestconcentratie	Laag (< 50%)
Afschermingsgraad van het gehele materiaal	Geheel of deels vrij aan de buitenlucht
Toestand van het materiaal	Licht beschadigd, licht verweerd. Intact calciumsilicaatmateriaal of categorie III 'gebondenheid'

Beschrijving	Rookgaskanaal - Schouw
Omgeving	Buiten
Primaire drager	Schuin dak
Asbestmateriaal	Rookgaskanaal
Bindmiddel van asbestmateriaal	Cement
Gebondenheid op basis van bindmiddel	Hecht
Hoeveelheid (lengte - omtrek - dikte - aantal)	<ul style="list-style-type: none">• 2,00 m - 35,00 cm - 1,00 cm - 1 stuk
Totaal volume	0,007 m ³
Eenvoudig bereikbaar	Ja
Bevestigingswijze	<ul style="list-style-type: none">• Geklemd• Verlijmd, ingegoten, versmeerd
Identificatiemethode	Vaststelling zonder monstername
Destructieve handeling voor identificatie	Nee

Verwijderen

- Zorg voor een veilig beheer. Vermijd het beschadigen van het asbestmateriaal. Controleer de toestand jaarlijks op wijzigingen.
- Zorg voor een veilig beheer en verwijder dit asbestmateriaal wanneer het bij werken eenvoudig bereikbaar wordt. Controleer de toestand jaarlijks op wijzigingen.

- Eenvoudige handelingen: mag via doe-het-zelf of door werknemer(s) met opleidingsattest eenvoudige handelingen
EH via doe-het-zelf:

De buis kan voorzichtig losgebeiteld worden, extra bevochtigen om stof te voorkomen + dragen van de nodige beschermingsmiddelen (mondmasker ffp3, handschoenen, tyvec). Bij de gemeente/containerpark afsluitzakken halen om dubbel in te pakken en af te voeren naar het containerpark als hechtgebonden asbestafval. Niet breken tijdens verwijdering.
- Eenvoudige handelingen: enkel door erkend asbestverwijderaar
Indien verwijdering zonder te breken of verdere schade aan te richten niet mogelijk blijkt, dient men een erkend verwijderaar aan te spreken.

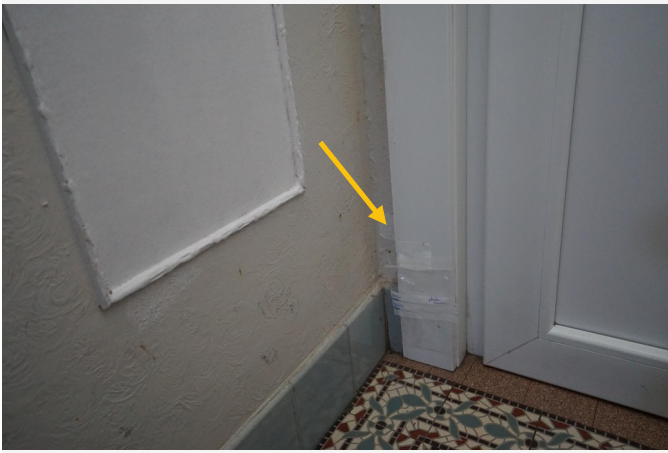
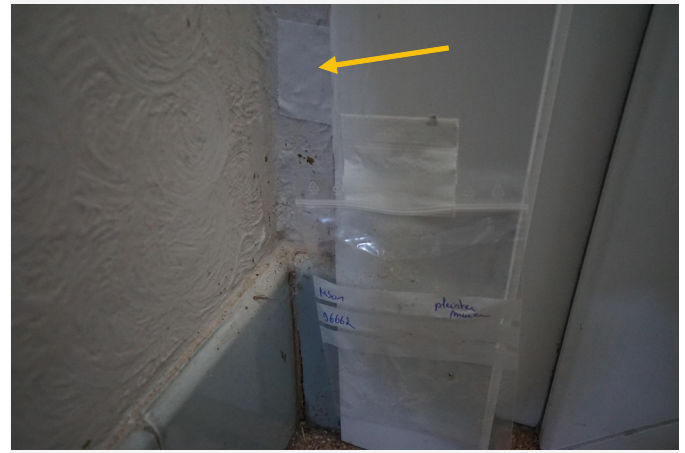
Fiche 6: Pleisterwerk - Muren

Geen asbest

#	Type	Referentie	Resultaat
6.1	Mengmonster	MS01	Geen asbest

Beschrijving	Pleisterwerk - Muren
Omgeving	Binnen
Primaire drager	Binnenwand
Bindmiddel van materiaal	Gips - kalk
Gebondenheid op basis van bindmiddel	Niet-hechtgebonden
Hoeveelheid (oppervlakte - dikte - aantal)	• 145,00 m ² - 1,00 cm - 1 stuk
Totaal volume	1,45 m ³
Identificatiemethode	Vaststelling met monstername
Destructieve handeling voor identificatie	Nee
Opmerking	<p>Hoeveelheid betreft een schatting.</p> <p>Alle muren in het pand zijn bezet met pleister behalve in de stookruimte.</p> <p>--> Stalen werden genomen op volgende plaatsen:</p> <ul style="list-style-type: none">- Natte ruimte (Deur aan de keuken).- Droge ruimte (Slaapkamer).- Traphal (Inkom). <p>--> Er konden geen stalen genomen worden op volgende plaatsen:</p> <ul style="list-style-type: none">- Stookruimte (Reden: Er is pleisterwerk aanwezig in de stookruimte).

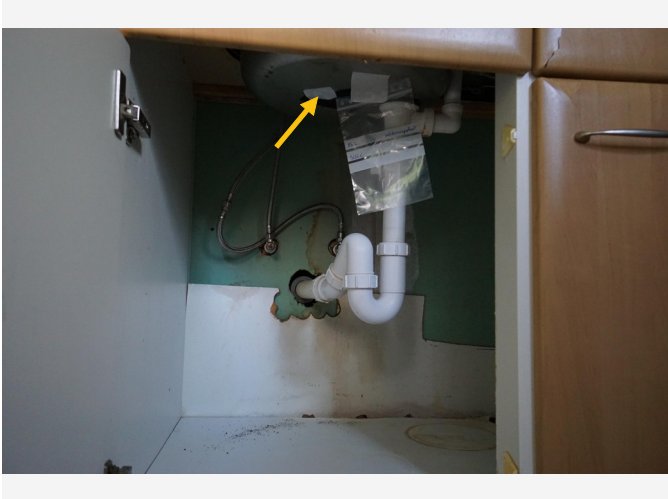
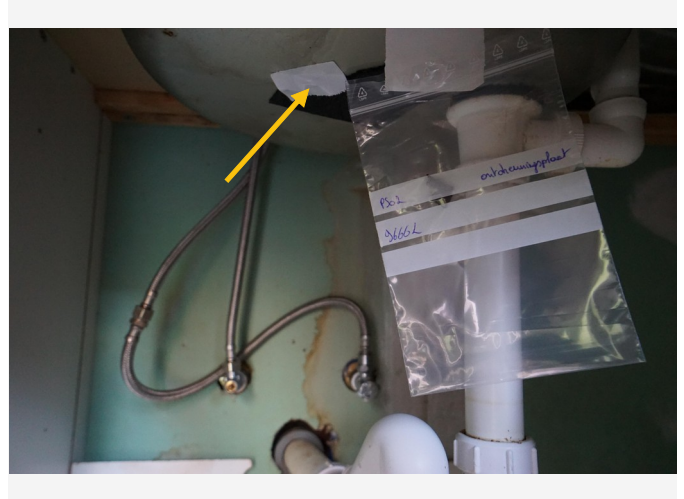
Fiche 7: Ontdreuningsplaat

Geen asbest

#	Type	Referentie	Resultaat
7.1	Puntmonster	PS02	Geen asbest

Beschrijving	Ontdreuningsplaat
Omgeving	Binnen
Primaire drager	Sanitaire infrastructuur en uitrusting (toe- en afvoer)
Bindmiddel van materiaal	Bitumen (roofing, teer, asfalt)
Gebondenheid op basis van bindmiddel	Hecht
Hoeveelheid (gewicht - aantal)	<ul style="list-style-type: none">• 0,20 kg - 1 stuk
Totaal gewicht	0,20 kg
Identificatiemethode	Vaststelling met monstername
Destructieve handeling voor identificatie	Nee
