Asbestinventarisatetest

Kortestraat 102, 9473 Denderleeuw

Attestnummer : 20241108-000035.000

Uitgegeven op : 08.11.2024

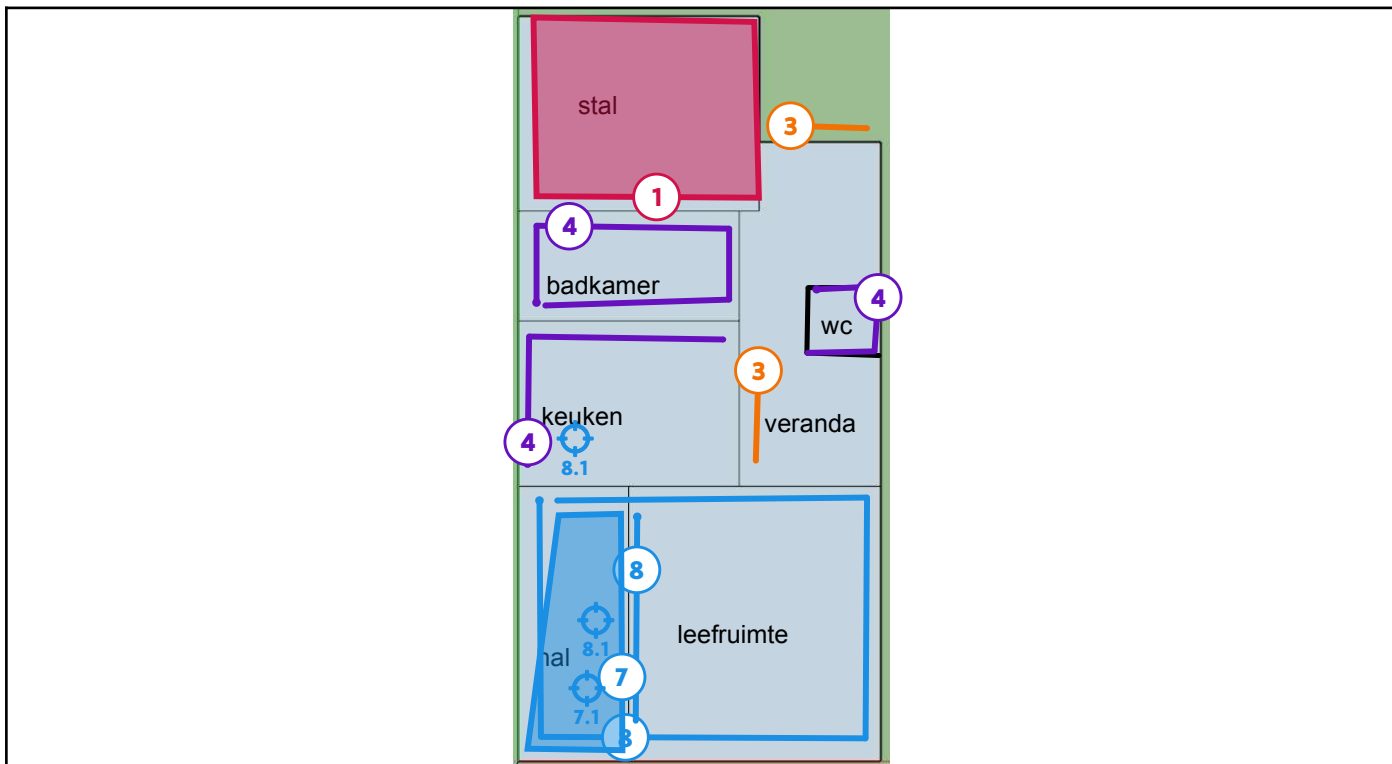
Plan 1.1: GVL

Beschrijving	Type	Actie
1. Golfplaten asbestcement	Asbestmateriaal	Dringend verwijderen
3. Mastiek ramen en deuren	Asbestmateriaal	Verwijderen
4. Tegellijm faiencetegels	Advies	-
7. Vloertegel	Geen asbest	-
7.1 Code: 4	Puntmonster	-
8. Pleisterwerk muren	Geen asbest	-
8.1 Code: 1	Mengmonster	-

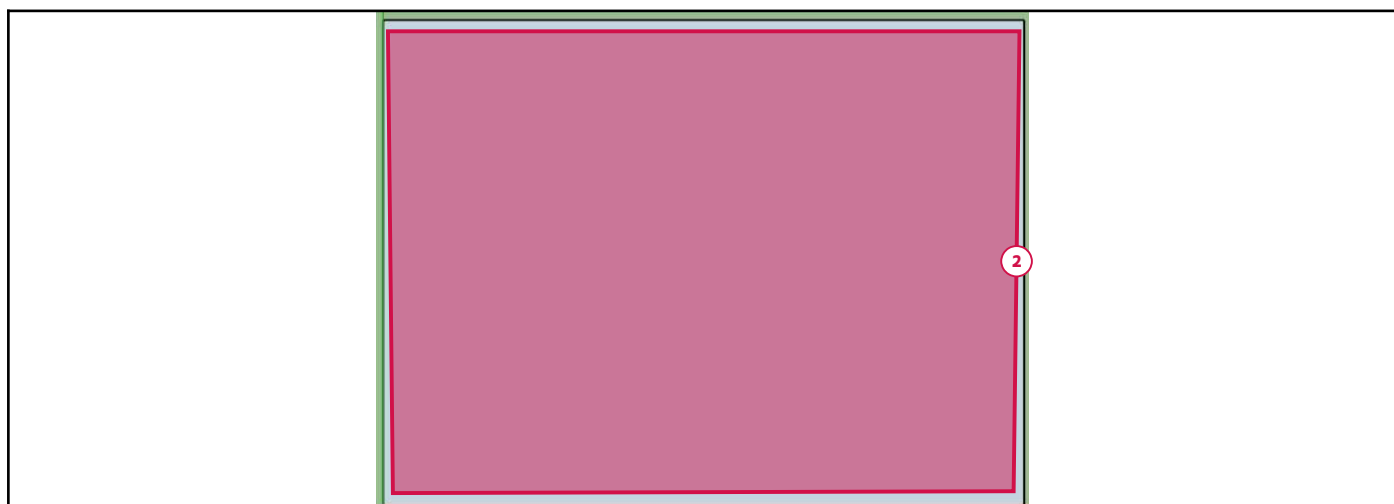
Plan 1.3: zolder

Beschrijving	Type	Actie
2. Hellend dak leien	Asbestmateriaal	Dringend verwijderen

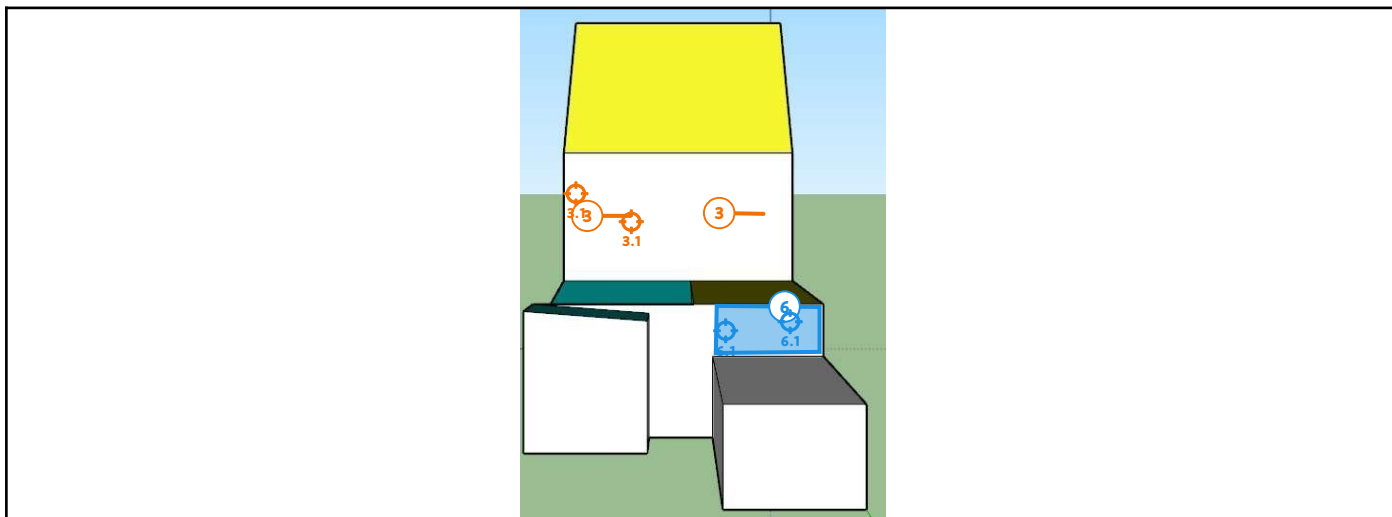
Plan 1.5: achtergevel

Beschrijving	Type	Actie
3. Mastiek ramen en deuren	Asbestmateriaal	Verwijderen
3.1 Code: 3	Mengmonster	-
6. Cementlaag	Geen asbest	-
6.1 Code: 5	Mengmonster	-

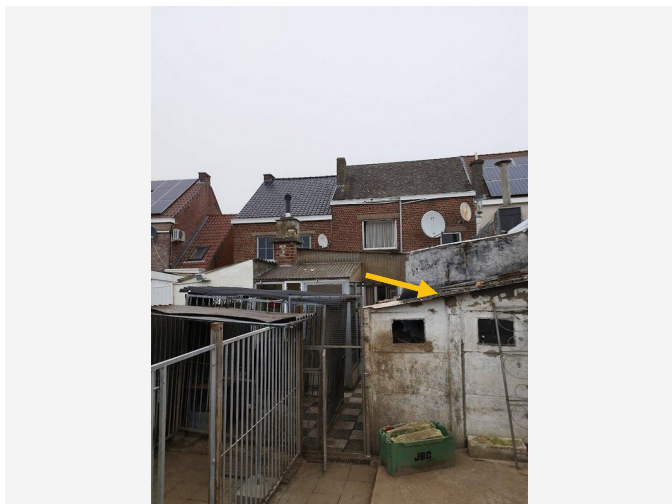
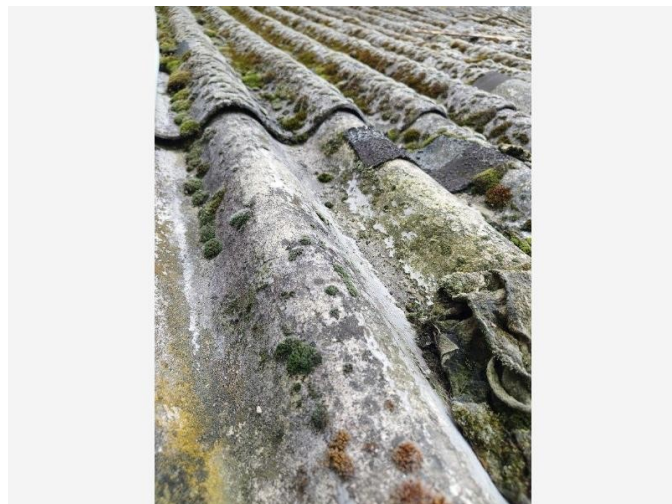
Het asbestmateriaal valt onder de mijlpaal van 2034.

Eindbeoordeling materiaalrisico	Hoog materiaalrisico en/of hoge kans op vezelvrijgave
---------------------------------	---

Gebondenheid	Categorie 1: hechtgebonden in oorsprong
Asbestsoort (vezeltype)	Crocidoliet aanwezig
Asbestconcentratie	Laag (< 50%)
Afschermingsgraad van het gehele materiaal	Geheel of deels (ook) vrij aan de binnenlucht
Toestand van het materiaal	Matig beschadigd, matig verweerd

Beschrijving	Golfplaten asbestcement
Omgeving	Grenst aan binnen- en buitenlucht
Primaire drager	Schuin dak
Asbestmateriaal	Dak- en gevelbekleding - Golfplaat
Bindmiddel van asbestmateriaal	Cement
Gebondenheid op basis van bindmiddel	Hecht
Hoeveelheid (oppervlakte - aantal)	<ul style="list-style-type: none">• 15,00 m² - 1 stuk
Totale oppervlakte	15,00 m ²
Eenvoudig bereikbaar	Ja
Bevestigingswijze	<ul style="list-style-type: none">• Genageld, geniet
Identificatiemethode	Vaststelling zonder monstername
Destructieve handeling voor identificatie	Nee

Dringend verwijderen

- Verwijder dit asbestmateriaal zo snel mogelijk. Volg de toestand goed op.
- Hemelwater dat afspoelt van asbestcement daken of gevels kan asbestdeeltjes bevatten. Gebruik het enkel voor gesloten circuits (bv. spoelen toiletten). Reinig na het vervangen van het dak of de gevel de dakgoten en regenwaterput of -ton om asbesthoudend sediment of slib te verwijderen

- Eenvoudige handelingen: mag via doe-het-zelf of door werknemer(s) met opleidingsattest eenvoudige handelingen
Kan in zijn geheel verwijderd worden. Niet breken!

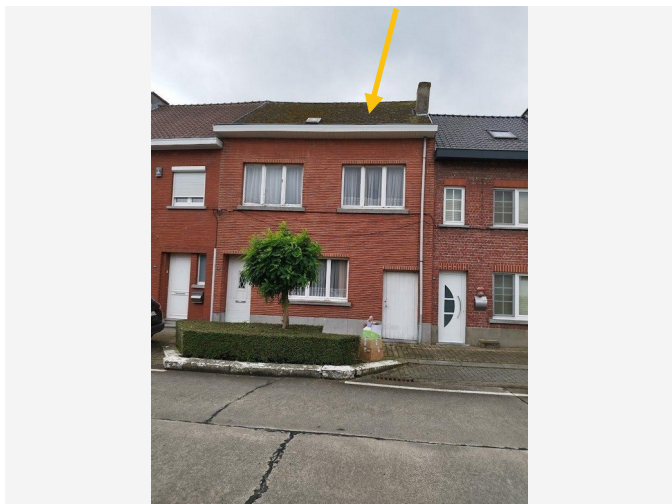
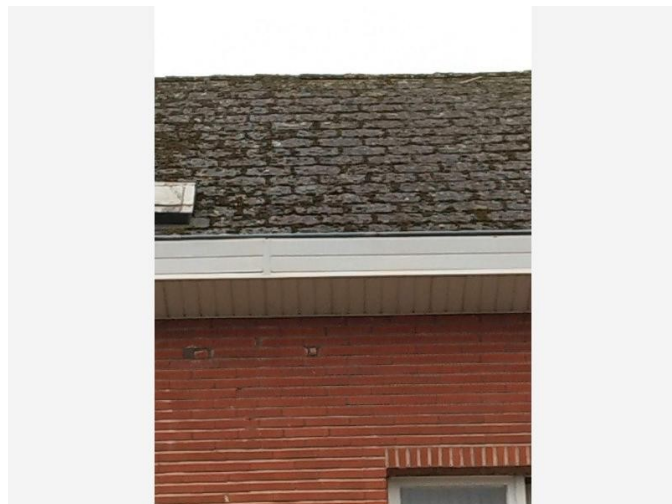
Het asbestmateriaal valt onder de mijlpaal van 2034.

Eindbeoordeling materiaalrisico	Hoog materiaalrisico en/of hoge kans op vezelvrijgave
---------------------------------	---

Gebondenheid	Categorie 1: hechtgebonden in oorsprong
Asbestsoort (vezeltype)	Crocidoliet aanwezig
Asbestconcentratie	Laag (< 50%)
Afschermingsgraad van het gehele materiaal	Geheel of deels (ook) vrij aan de binnenlucht
Toestand van het materiaal	Matig beschadigd, matig verweerd

Beschrijving	Hellend dak leien
Omgeving	Grenst aan binnen- en buitenlucht
Primaire drager	Schuin dak
Asbestmateriaal	Dak- en gevelbekleding - Lei, shingle
Bindmiddel van asbestmateriaal	Cement
Gebondenheid op basis van bindmiddel	Hecht
Hoeveelheid (oppervlakte - aantal)	<ul style="list-style-type: none">• 80,00 m² - 1 stuk
Totale oppervlakte	80,00 m ²
Eenvoudig bereikbaar	Ja
Bevestigingswijze	<ul style="list-style-type: none">• Geklemd
Identificatiemethode	Vaststelling zonder monstername
Destructieve handeling voor identificatie	Nee

Dringend verwijderen

- Verwijder dit asbestmateriaal zo snel mogelijk. Volg de toestand goed op.
- Hemelwater dat afspoelt van asbestcement daken of gevels kan asbestdeeltjes bevatten. Gebruik het enkel voor gesloten circuits (bv. spoelen toiletten). Reinig na het vervangen van het dak of de gevel de dakgoten en regenwaterput of -ton om asbesthoudend sediment of slib te verwijderen

- Eenvoudige handelingen: mag via doe-het-zelf of door werknemer(s) met opleidingsattest eenvoudige handelingen
Kan via doe het zelf verwijderd worden. De leien niet breken bij verwijdering. Bij voorkeur te verwijderen door een persoon met opleidingsattest eenvoudige handelingen.

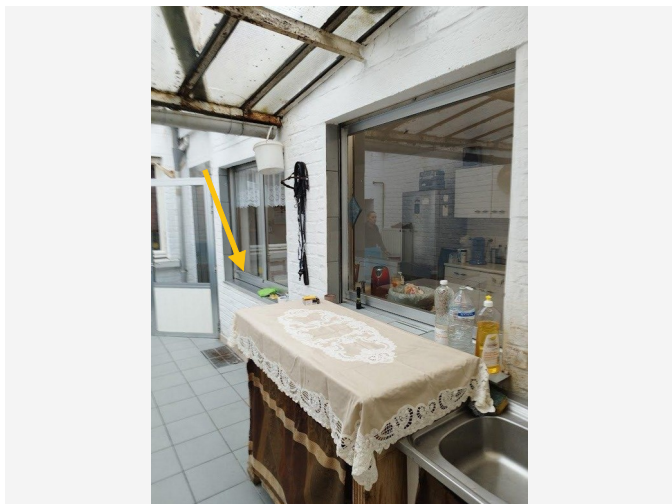
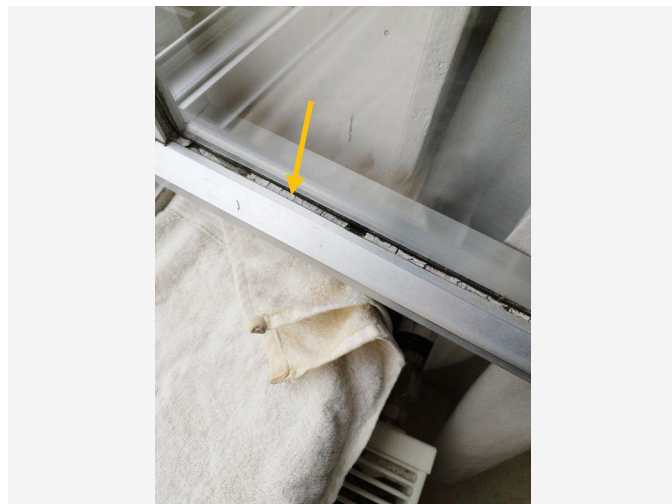
Het asbestmateriaal valt onder de mijlpaal van 2040.

Eindbeoordeling materiaalrisico	Verhoogd materiaalrisico en/of verhoogde kans op vezelvrijgave
---------------------------------	--

Gebondenheid	Categorie 1: hechtgebonden in oorsprong
Asbestsoort (vezeltype)	Alleen chrysotiel
Asbestconcentratie	Laag (< 50%)
Afschermingsgraad van het gehele materiaal	Geheel of deels (ook) vrij aan de binnenlucht
Toestand van het materiaal	Matig beschadigd, matig verweerd

#	Type	Referentie	Resultaat
3.1	Mengmonster	3	Chrysotiel

Beschrijving	Mastiek ramen en deuren
Omgeving	Buiten
Primaire drager	Wandopening verticaal (raam, deur, ...)
Asbestmateriaal	In-situ afwerkingslagen - Pasta, stopverf, voegsel, stopsel, vulsel, mastiek, kitten, ...
Bindmiddel van asbestmateriaal	Kitten, mastiek, pasta
Gebondenheid op basis van bindmiddel	Hecht
Hoeveelheid (gewicht - aantal)	<ul style="list-style-type: none">• 5,00 kg - 1 stuk
Totaal gewicht	5,00 kg
Eenvoudig bereikbaar	Ja
Bevestigingswijze	<ul style="list-style-type: none">• Verlijmd, ingegoten, versmeerd
Identificatiemethode	Vaststelling met monstername
Destructieve handeling voor identificatie	Nee
Opmerking	<p>Hoeveelheid is een ruwe benadering. Het gaat om alle mastiek in de grijze alu deuren en ramen</p> <p>Het gaat zowel om de mastiek die zich tussen raamprofiel en muur bevindt, als deze tussen raamprofiel en glas.</p>

Verwijderen

- Verwijder dit asbestmateriaal zo snel mogelijk. Volg de toestand goed op.

- Eenvoudige handelingen: mag via doe-het-zelf of door werknemer(s) met opleidingsattest eenvoudige handelingen
Bij voorkeur te verwijderen door een persoon met opleidingsattest eenvoudige handelingen.

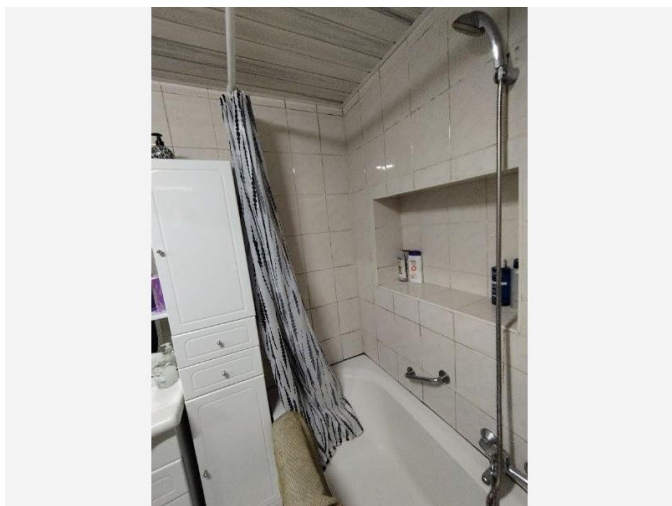
Vrije foto

De tegellijm waarmee de faiencetegels bevestigd zijn kan mogelijks asbest bevatten. Bij renovatie of afbraak is het aangewezen om dit vooraf te onderzoeken via labo-analyse.

Identificatiemethode	Tegellijm achter de tegels kan asbesthoudend zijn, maar kon niet onderzocht worden in kader van niet-destructief onderzoek
Primaire drager	Binnenwand

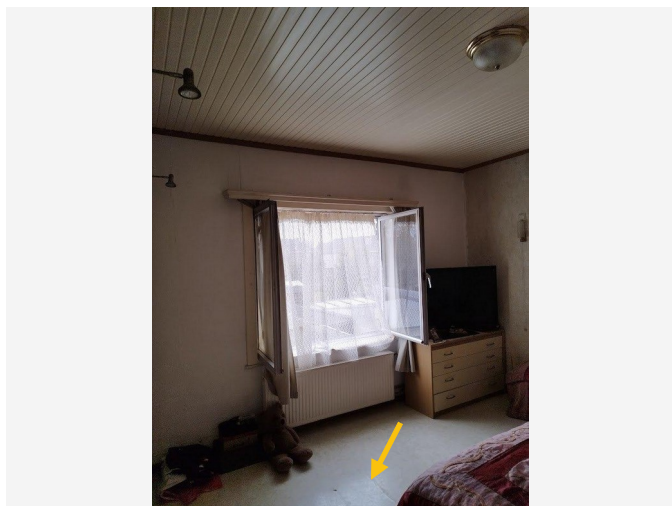
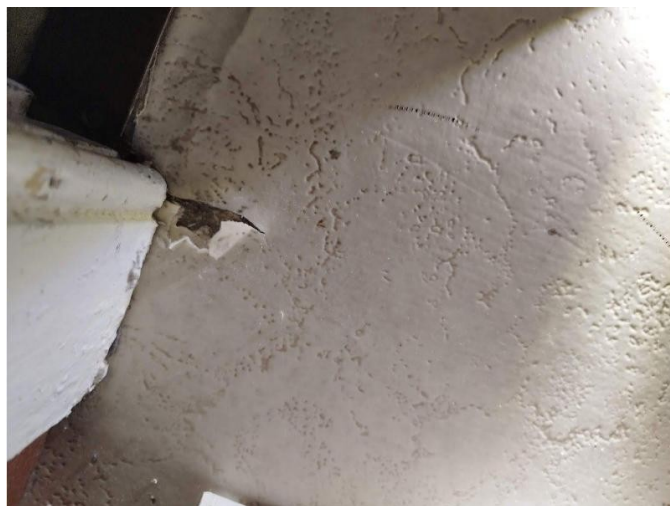
Fiche 5: Vinyl vloerbekleding

Geen asbest

#	Type	Referentie	Resultaat
5.1	Puntmonster	2	Geen asbest

Beschrijving	Vinyl vloerbekleding
Omgeving	Binnen
Primaire drager	Vloer
Bindmiddel van materiaal	Karton - papier - viltachtig
Gebondenheid op basis van bindmiddel	Niet-hechtgebonden
Hoeveelheid (oppervlakte - aantal)	<ul style="list-style-type: none">• 30,00 m² - 1 stuk
Totale oppervlakte	30,00 m ²
Identificatiemethode	Vaststelling met monsternamen
Destructieve handeling voor identificatie	Nee

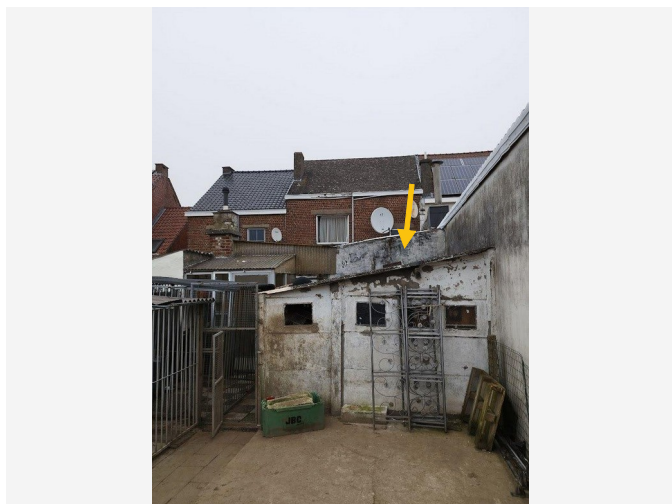
Fiche 6: Cementlaag

Geen asbest

#	Type	Referentie	Resultaat
6.1	Mengmonster	5	Geen asbest

Beschrijving	Cementlaag
Omgeving	Buiten
Primaire drager	Wand buitenschil
Bindmiddel van materiaal	Cement
Gebondenheid op basis van bindmiddel	Hecht
Hoeveelheid (gewicht - aantal)	<ul style="list-style-type: none">• 150,00 kg - 1 stuk
Totaal gewicht	150,00 kg
Identificatiemethode	Vaststelling met monstername
Destructieve handeling voor identificatie	Nee
Opmerking	Hoeveelheid is een benadering

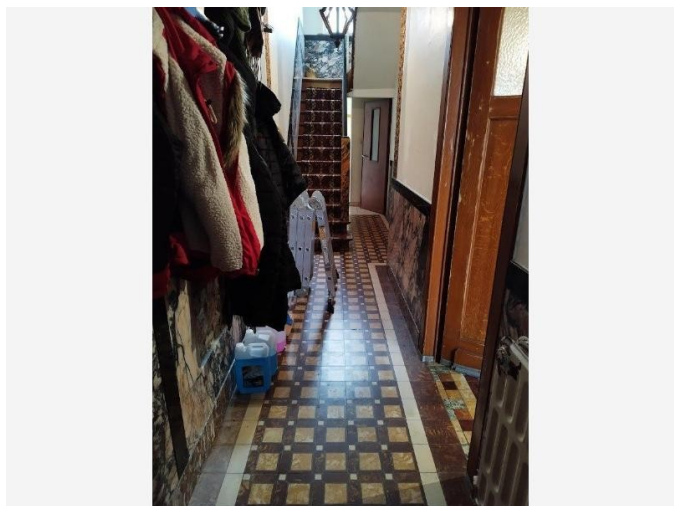
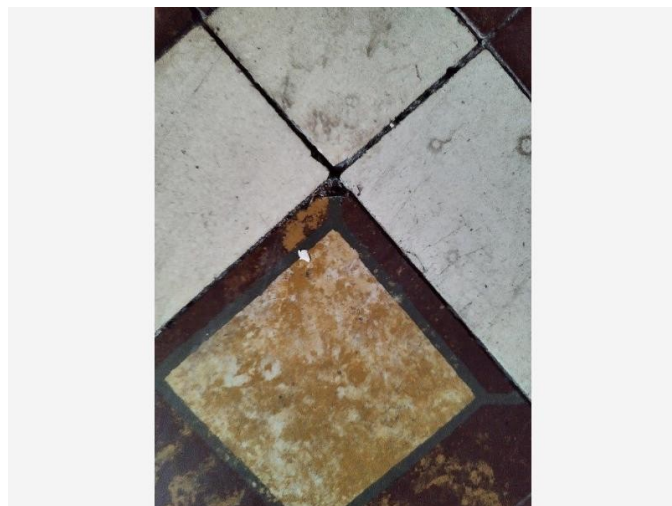
Geen asbest

#	Type	Referentie	Resultaat
7.1	Puntmonster	4	Geen asbest

Beschrijving	Vloertegel
Omgeving	Binnen
Primaire drager	Vloer
Bindmiddel van materiaal	Cement
Gebondenheid op basis van bindmiddel	Hecht
Hoeveelheid (oppervlakte - dikte - aantal)	• 10,00 m ² - 1,00 cm - 1 stuk
Totaal volume	0,10 m ³
Identificatiemethode	Vaststelling met monstername
Destructieve handeling voor identificatie	Nee

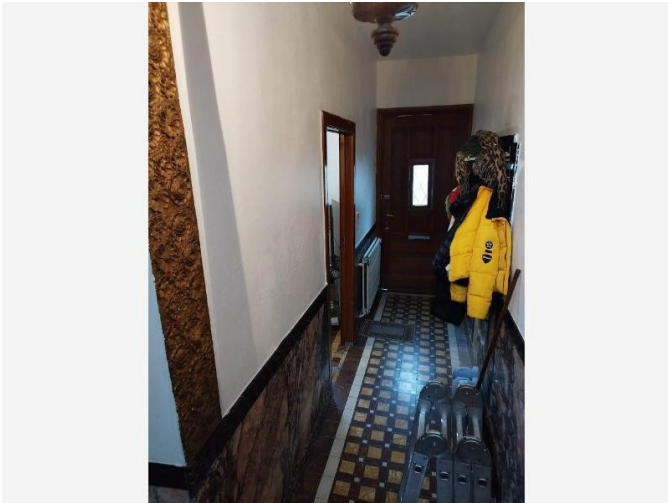
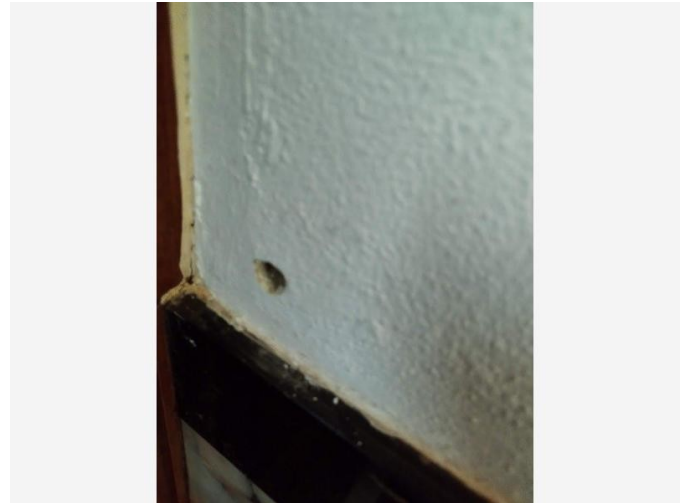
Fiche 8: Pleisterwerk muren

Geen asbest

#	Type	Referentie	Resultaat
8.1	Mengmonster	1	Geen asbest

Beschrijving	Pleisterwerk muren
Omgeving	Binnen
Primaire drager	Binnenwand
Bindmiddel van materiaal	Gips - kalk
Gebondenheid op basis van bindmiddel	Niet-hechtgebonden
Hoeveelheid (oppervlakte - dikte - aantal)	• 275,00 m ² - 0,50 cm - 1 stuk
Totaal volume	1,375 m ³
Identificatiemethode	Vaststelling met monsternamen
Destructieve handeling voor identificatie	Nee
