# Asbestinventarisatetest

Oudenaardsestraat 175, 9500 Geraardsbergen

Attestnummer : 20250119-000123.000

**Niet-asbestveilig**

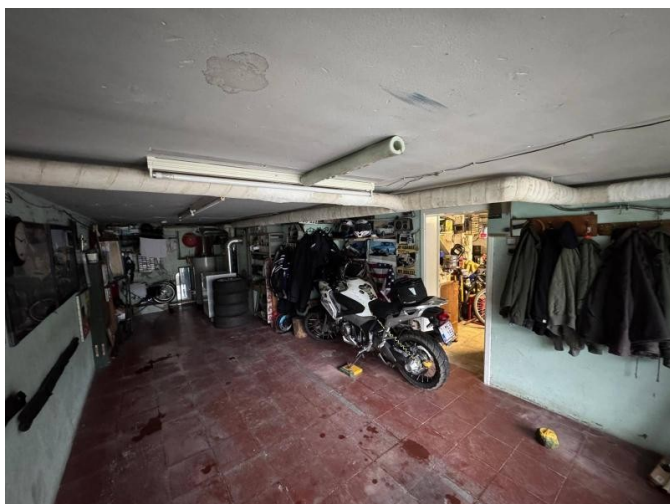
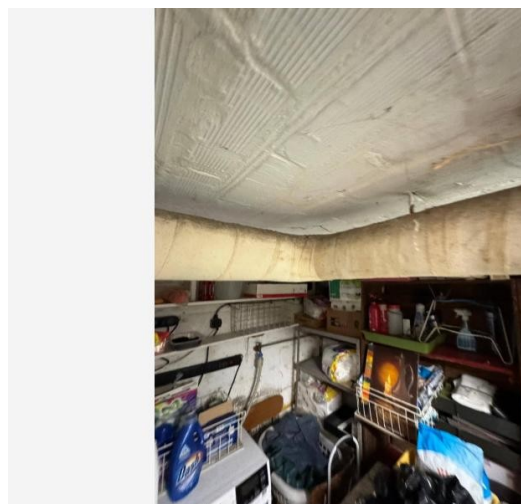
## Conclusie

Het asbestmateriaal valt onder de mijlpaal van 2034.

**Dringend verwijderen**

| Eindbeoordeling materiaalarisico | Hoog materiaalarisico en/of hoge kans op vezelvrijgave |

| Gebondenheid | Categorie 2: niet-hechtgebonden met matrix |
| Asbestsoort (vezeltype) | Crocidoliet aanwezig |
| Asbestconcentratie | Hoog ( $\geq 50\%$ ) |
| Afschermingsgraad van het gehele materiaal | Geheel of deels (ook) vrij aan de binnenlucht |
| Toestand van het materiaal | Matig beschadigd, matig verweerd |

| Beschrijving | Leidingisolatie |

- Verwijder dit asbestmateriaal zo snel mogelijk. Volg de toestand goed op.
- Voer bijkomende staalname(s) uit.

- Hermetische zone (erkend asbestverwijderaar)  
Enkel door erkend asbestverwijderaar

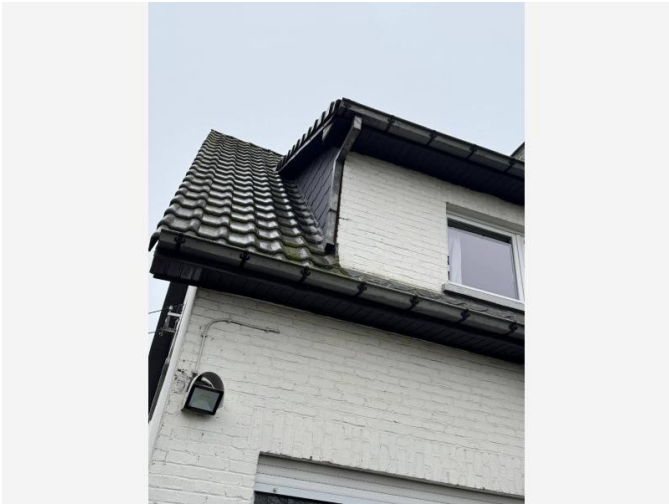
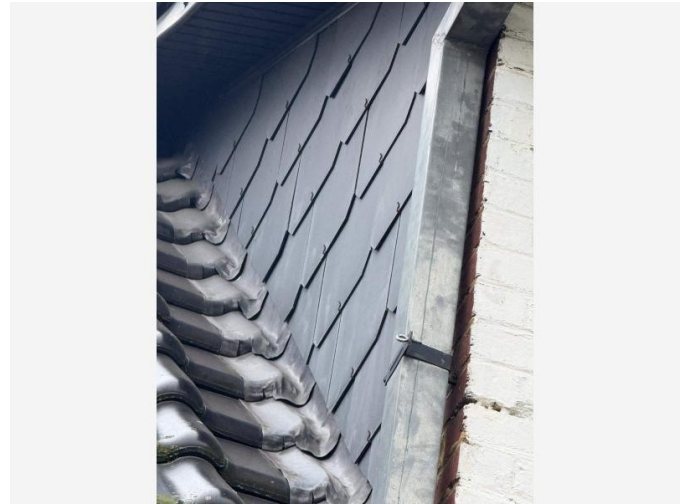
Het asbestmateriaal valt onder de mijlpaal van 2034.

Verwijderen

| Eindbeoordeling materiaalrisico | Laag materiaalrisico en/of verlaagde kans op vezelvrijgave |

| Gebondenheid | Categorie 1: hechtgebonden in oorsprong |
| Asbestsoort (vezeltype) | Crocidoliet aanwezig |
| Toestand van het materiaal | Matig beschadigd, matig verweerd |

| Beschrijving | Leien dakbedeking |

- Zorg voor een veilig beheer. Vermijd het beschadigen van het asbestmateriaal. Controleer de toestand jaarlijks op wijzigingen.

- Eenvoudige handelingen: mag via doe-het-zelf of door werknemer(s) met opleidingsattest eenvoudige handelingen  
Aanbevolen saneringsmethode: Eenvoudige handeling met bijkomende maatregelen. Het materiaal dient goed te worden gefixeerd voor deze wordt verwijderd.

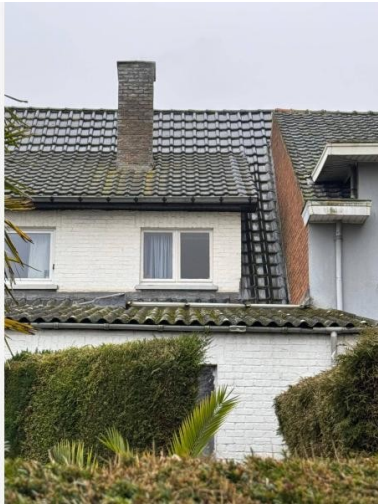
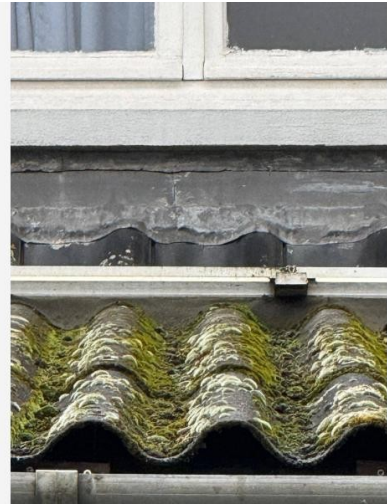
Het asbestmateriaal valt onder de mijlpaal van 2034.

Verwijderen

| Eindbeoordeling materiaalrisico | Verhoogd materiaalrisico en/of verhoogde kans op vezelvrijgave |

| Gebondenheid | Categorie 1: hechtgebonden in oorsprong |
| Asbestsoort (vezeltype) | Crocidoliet aanwezig |
| Afschermingsgraad van het gehele materiaal | Geheel of deels vrij aan de buitenlucht |
| Toestand van het materiaal | Matig beschadigd, matig verweerd |

| Beschrijving | Golfplaat |

- Verwijder dit asbestmateriaal zo snel mogelijk. Volg de toestand goed op.

- Eenvoudige handelingen: mag via doe-het-zelf of door werknemer(s) met opleidingsattest eenvoudige handelingen  
Mag via doe het zelf mits bijkomende maatregelen

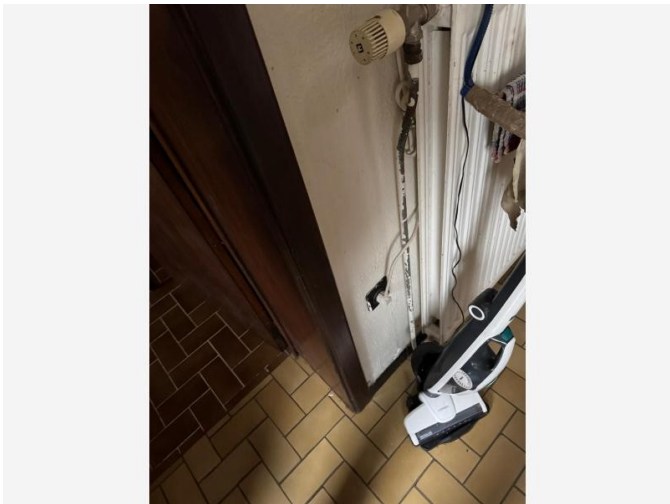
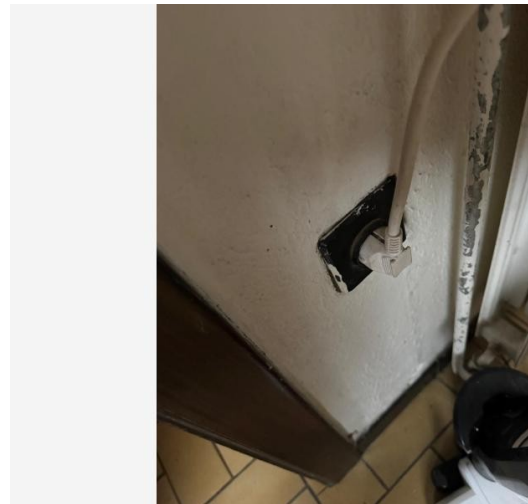
Het asbestmateriaal valt onder de mijlpaal van 2040.

Zorgvuldig beheren

| Eindbeoordeling materiaalrisico | Laag materiaalrisico en/of verlaagde kans op vezelvrijgave |

| Asbestsoort (vezeltype) | Crocidoliet aanwezig |
| Toestand van het materiaal | Onbeschadigd, niet verweerd |

| Beschrijving | Bakeliet stopcontact(en) hoeveelheden |

- Zorg voor een veilig beheer. Vermijd het beschadigen van het asbestmateriaal. Controleer de toestand jaarlijks op wijzigingen.
- Voer bijkomende staalname(s) uit.

- Eenvoudige handelingen: mag via doe-het-zelf of door werknemer(s) met opleidingsattest eenvoudige handelingen  
Raadpleeg de actuele wetgeving op de website van OVAM. Onder strikte voorwaarden kan het eventueel toegestaan zijn om deze toepassing zelf te verwijderen. Bij twijfel wordt echter sterk aangeraden om een erkende asbestverwijderaar te raadplegen. Zorg er bovendien voor dat u zich goed informeert via de websites van OVAM en andere officiële bronnen over de vereiste persoonlijke beschermingsmaatregelen en de richtlijnen voor het veilig verwijderen van asbest.

Houd er rekening mee dat deze toepassingen vaak onder spanning staan. Het is daarom aan te raden om ook een elektricien te raadplegen, aangezien het werken aan of verwijderen van deze toepassingen specifieke technische kennis vereist.

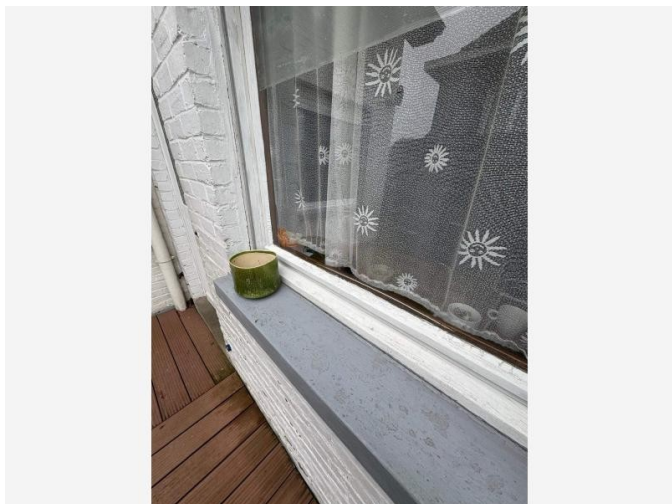
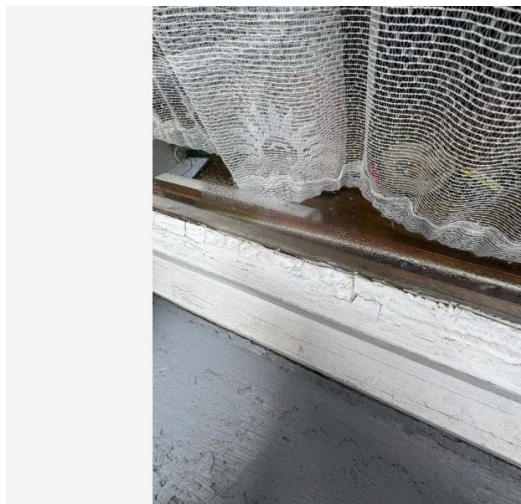
Het asbestmateriaal valt onder de mijlpaal van 2040.

Zorgvuldig beheren

| Eindbeoordeling materiaalrisico | Laag materiaalrisico en/of verlaagde kans op vezelvrijgave |

| Asbestsoort (vezeltype) | Amfibool aanwezig, uitgezonderd crocidoliet |
| Toestand van het materiaal | Licht beschadigd, licht verweerd. Intact calciumsilicaatmateriaal of categorie III 'gebondenheid' |

| Beschrijving | Kitramen (tussen glas en profiel) |

- Zorg voor een veilig beheer. Vermijd het beschadigen van het asbestmateriaal. Controleer de toestand jaarlijks op wijzigingen.

- Eenvoudige handelingen: mag via doe-het-zelf of door werknemer(s) met opleidingsattest eenvoudige handelingen  
Mag via doe het zelf mits bijkomende maatregelen

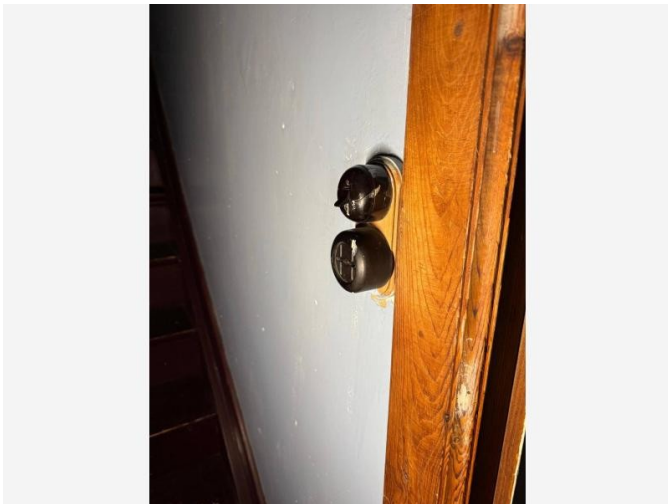
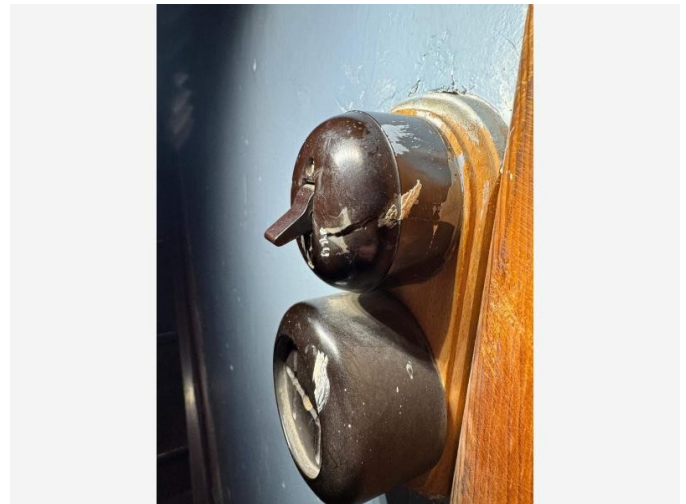
Het asbestmateriaal valt onder de mijlpaal van 2040.

Zorgvuldig beheren

| Eindbeoordeling materiaalisico | Laag materiaalisico en/of verlaagde kans op vezelvrijgave |

| Asbestsoort (vezeltype) | Crocidoliet aanwezig |
| Toestand van het materiaal | Onbeschadigd, niet verweerd |

| Beschrijving | Bakeliet schakelaar(s) hoeveelheden |

- Zorg voor een veilig beheer. Vermijd het beschadigen van het asbestmateriaal. Controleer de toestand jaarlijks op wijzigingen.
- Voer bijkomende staalname(s) uit.

- Eenvoudige handelingen: mag via doe-het-zelf of door werknemer(s) met opleidingsattest eenvoudige handelingen  
Raadpleeg de actuele wetgeving op de website van OVAM. Onder strikte voorwaarden kan het eventueel toegestaan zijn om deze toepassing zelf te verwijderen. Bij twijfel wordt echter sterk aangeraden om een erkende asbestverwijderaar te raadplegen. Zorg er bovendien voor dat u zich goed informeert via de websites van OVAM en andere officiële bronnen over de vereiste persoonlijke beschermingsmaatregelen en de richtlijnen voor het veilig verwijderen van asbest.

Houd er rekening mee dat deze toepassingen vaak onder spanning staan. Het is daarom aan te raden om ook een elektricien te raadplegen, aangezien het werken aan of verwijderen van deze toepassingen specifieke technische kennis vereist.

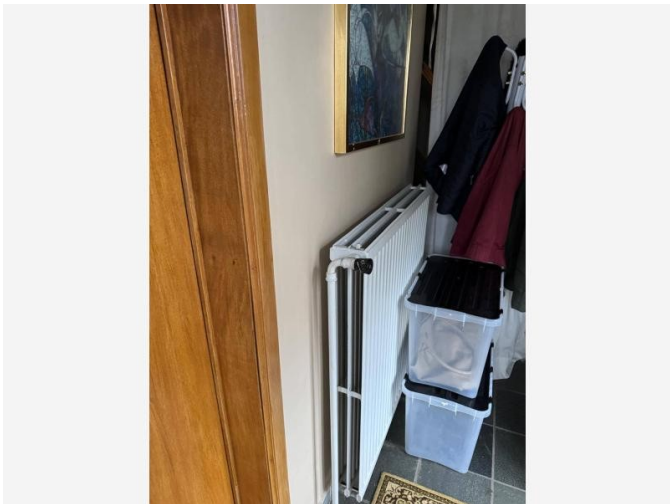
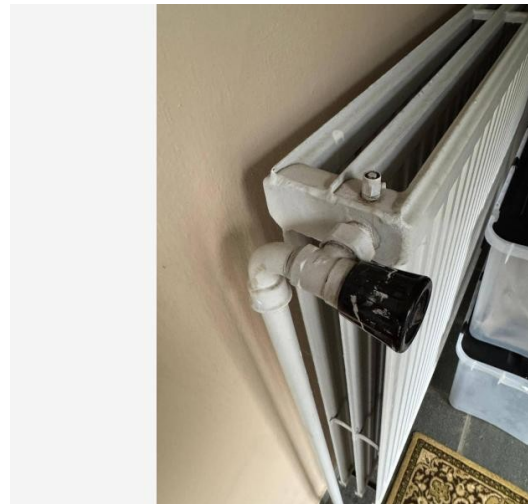
Het asbestmateriaal valt onder de mijlpaal van 2040.

Zorgvuldig beheren

gebruik deze voorzichtig zolang u deze niet vervang.

| Eindbeoordeling materiaalrisico | Laag materiaalrisico en/of verlaagde kans op vezelvrijgave |

| Asbestsoort (vezeltype) | Crocidoliet aanwezig |
| Toestand van het materiaal | Onbeschadigd, niet verweerd |

- Zorg voor een veilig beheer. Vermijd het beschadigen van het asbestmateriaal. Controleer de toestand jaarlijks op wijzigingen.
- Voer bijkomende staalname(s) uit.

- Eenvoudige handelingen: mag via doe-het-zelf of door werknemer(s) met opleidingsattest eenvoudige handelingen  
Raadpleeg de actuele wetgeving op de website van OVAM. Onder strikte voorwaarden kan het eventueel toegestaan zijn om deze toepassing zelf te verwijderen. Bij twijfel wordt echter sterk aangeraden om een erkende asbestverwijderaar te raadplegen. Zorg er bovendien voor dat u zich goed informeert via de websites van OVAM en andere officiële bronnen over de persoonlijke beschermingsmaatregelen die nodig zijn en de richtlijnen voor het veilig verwijderen van asbest.

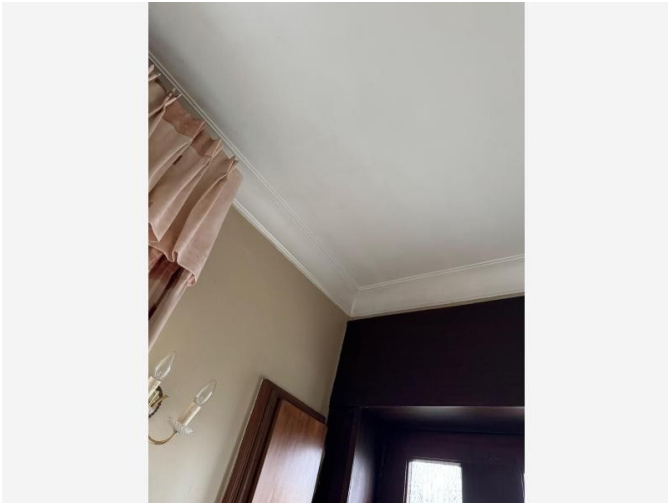
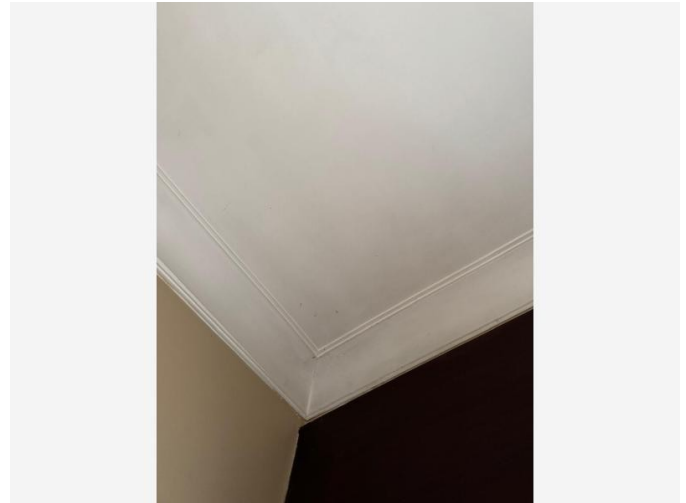
## Fiche 9: Pleisterwerk plafond

Geen asbest

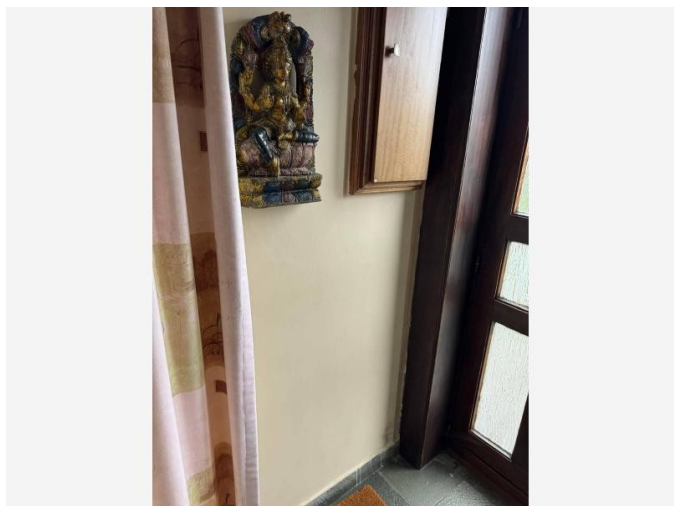
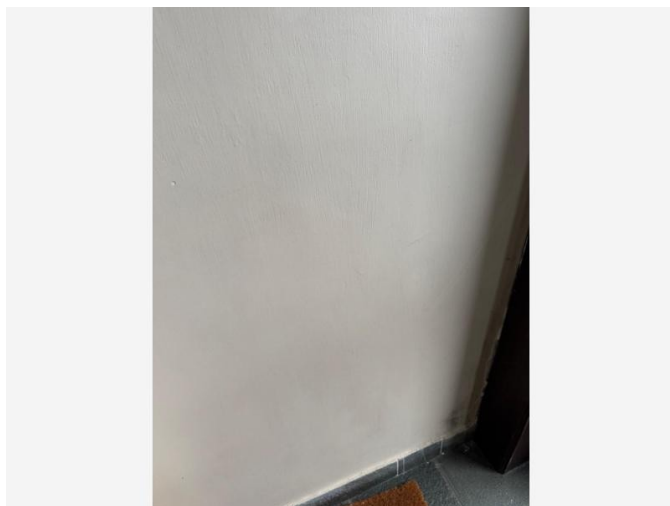
## Fiche 10: Pleisterwerk wand

Geen asbest

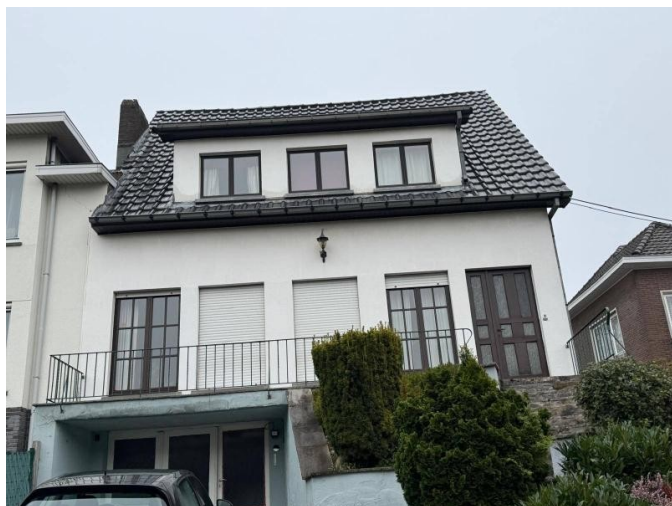
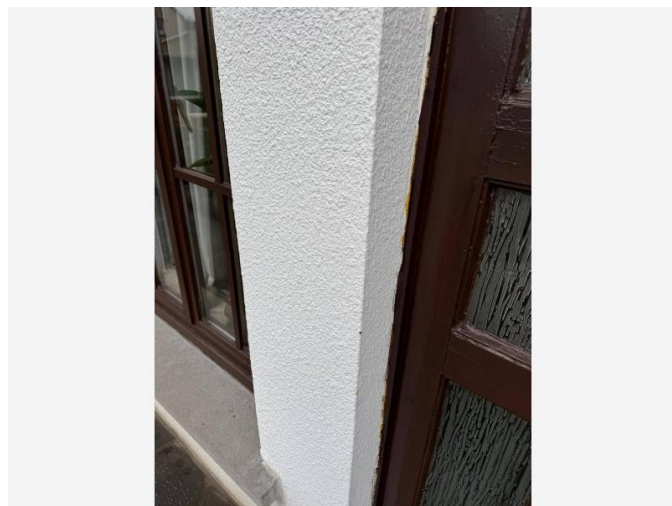
## Fiche 11: Crepi

Geen asbest
