Asbestinventarisatetest

Albert Kanaalstraat 15/A, 2560 Nijlen

Attestnummer : 20240411-000060.000

Uitgegeven op : 11.04.2024

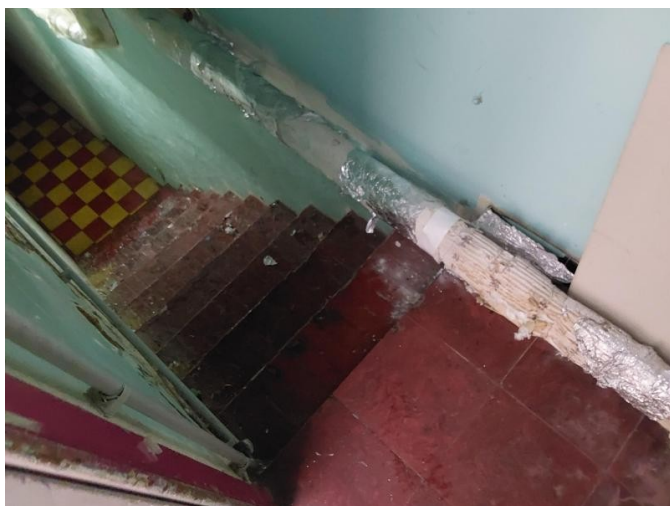
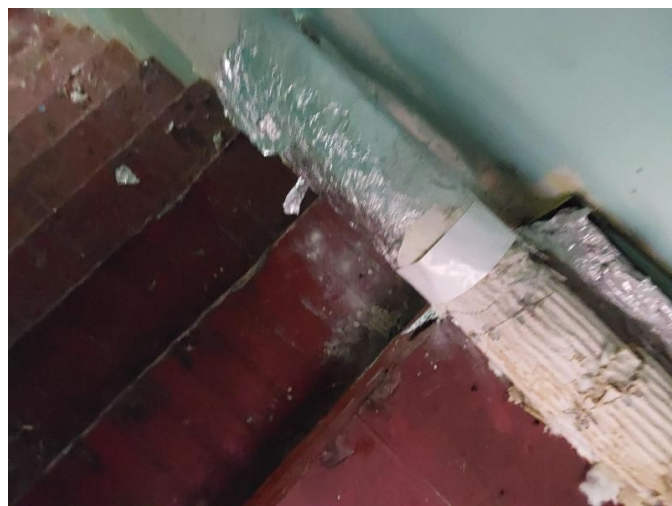
Actie

Het asbestmateriaal valt onder de mijlpaal van 2034.

Dringend verwijderen

Eindbeoordeling materiaalrisico	Hoog materiaalrisico en/of hoge kans op vezelvrijgave
---------------------------------	---

Gebondenheid	Categorie 2: niet-hechtgebonden met matrix
Asbestsoort (vezeltype)	Alleen chrysotiel
Asbestconcentratie	Hoog ($\geq 50\%$)
Afschermingsgraad van het gehele materiaal	Geheel of deels (ook) vrij aan de binnenlucht
Toestand van het materiaal	Matig beschadigd, matig verweerd

#	Type	Referentie	Resultaat
1.1	Mengmonster	ID3	Chrysotiel

Beschrijving	Leiding isolatie recht
Omgeving	Binnen
Primaire drager	HVAC infrastructuur en uitrusting
Asbestmateriaal	In-situ afwerkingslagen - Thermische isolatie
Bindmiddel van asbestmateriaal	Karton - papier - viltachtig
Gebondenheid op basis van bindmiddel	Niet-hechtgebonden
Hoeveelheid (lengte - omtrek - dikte - aantal)	<ul style="list-style-type: none">9,00 m - 15,00 cm - 2,00 cm - 1 stuk

- Verwijder dit asbestmateriaal zo snel mogelijk. Volg de toestand goed op.

- Hermetische zone (erkend asbestverwijderaar)
Bij het verwijderen van leidingisolatie is er een hoog risico op het vrijkomen van asbestvezels. Daarom mag dit enkel verwijderd worden door een erkend asbestverwijderaar in een hermetische zone.

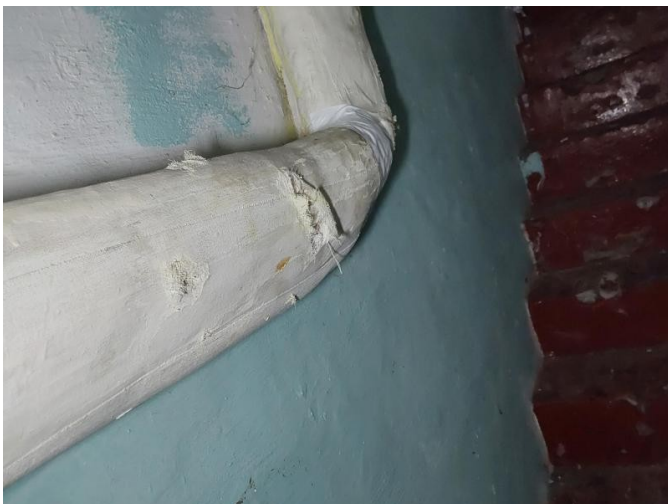
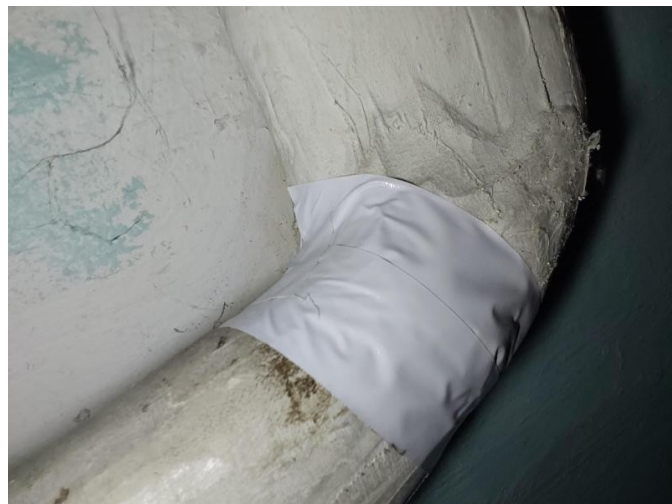
Actie

Het asbestmateriaal valt onder de mijlpaal van 2034.

Dringend verwijderen

Eindbeoordeling materiaalrisico	Hoog materiaalrisico en/of hoge kans op vezelvrijgave
---------------------------------	---

Gebondenheid	Categorie 2: niet-hechtgebonden met matrix
Asbestsoort (vezeltype)	Alleen chrysotiel
Asbestconcentratie	Hoog ($\geq 50\%$)
Afschermingsgraad van het gehele materiaal	Geheel of deels (ook) vrij aan de binnenlucht
Toestand van het materiaal	Matig beschadigd, matig verweerd

#	Type	Referentie	Resultaat
2.1	Mengmonster	ID4	Chrysotiel

Beschrijving	Leiding isolatie bocht
Omgeving	Binnen
Primaire drager	HVAC infrastructuur en uitrusting
Asbestmateriaal	In-situ afwerkingslagen - Thermische isolatie
Bindmiddel van asbestmateriaal	Karton - papier - viltachtig
Gebondenheid op basis van bindmiddel	Niet-hechtgebonden
Hoeveelheid (lengte - omtrek - dikte - aantal)	<ul style="list-style-type: none">0,50 m - 15,00 cm - 2,00 cm - 1 stuk

- Verwijder dit asbestmateriaal zo snel mogelijk. Volg de toestand goed op.

- Hermetische zone (erkend asbestverwijderaar)
Bij het verwijderen van leidingisolatie is er een hoog risico op het vrijkomen van asbestvezels. Daarom mag dit enkel verwijderd worden door een erkend asbestverwijderaar in een hermetische zone.

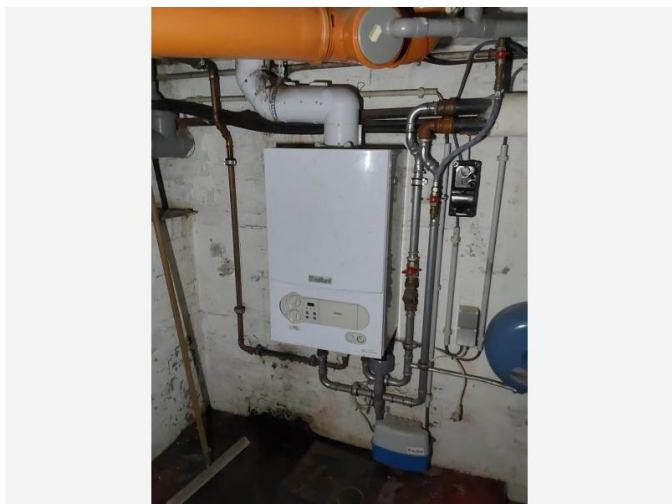
Vrije foto

Verwarmingsketel is een HR condensatie ketel

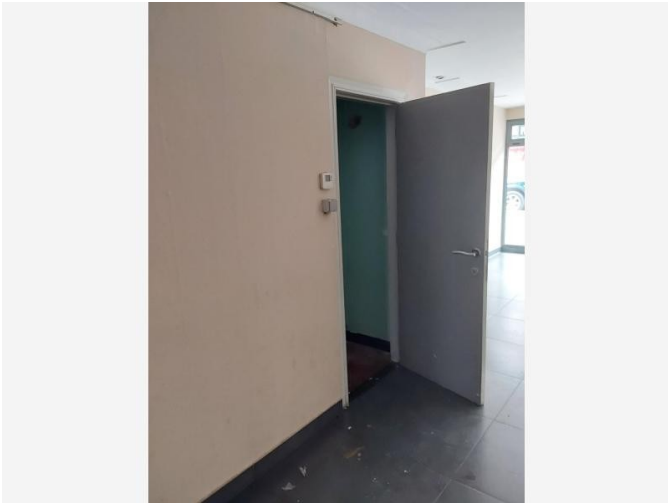
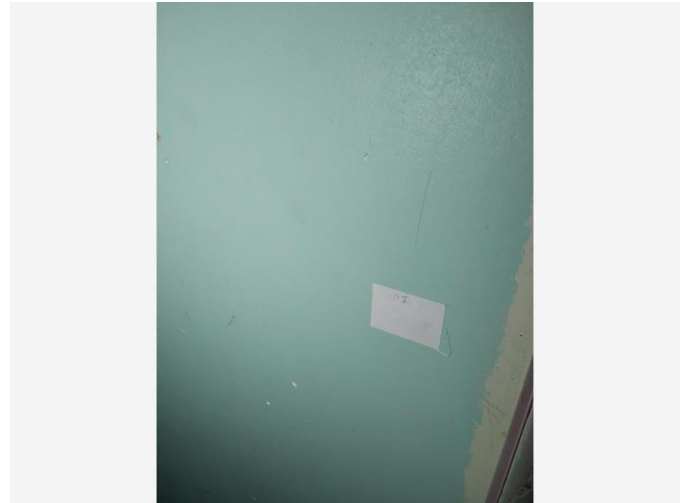
Geen asbest

#	Type	Referentie	Resultaat
6.1	Mengmonster	ID1	Geen asbest

Beschrijving	Pleisterwerk muur
Omgeving	Binnen
Primaire drager	Binnenwand
Bindmiddel van materiaal	Gips - kalk

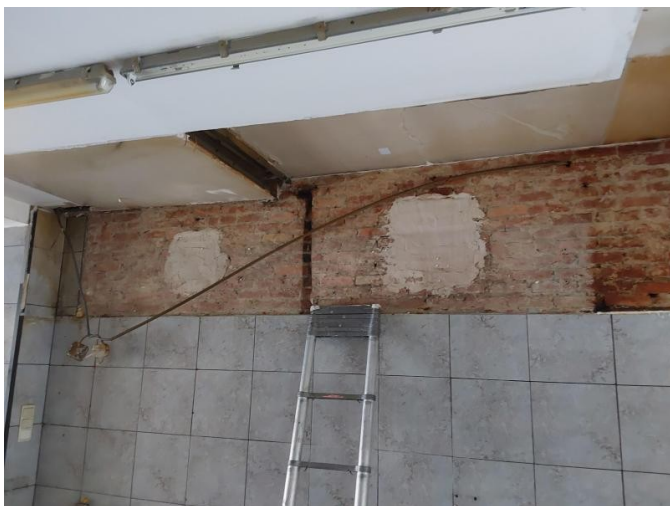
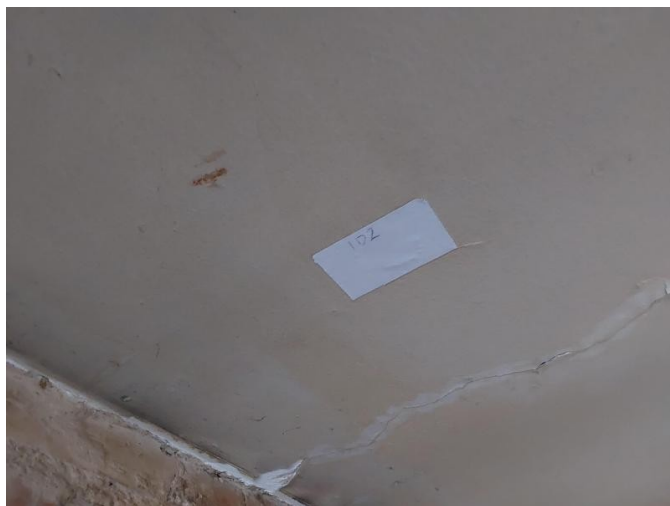
Fiche 7: Pleisterwerk plafond

Geen asbest

#	Type	Referentie	Resultaat
7.1	Mengmonster	ID2	Geen asbest

Beschrijving	Pleisterwerk plafond
Omgeving	Binnen
Primaire drager	Plafond
Bindmiddel van materiaal	Gips - kalk
