Asbestinventarisatetest

Albert Kanaalstraat 15/B, 2560 Nijlen

Attestnummer : 20240411-000062.000

Uitgegeven op : 11.04.2024

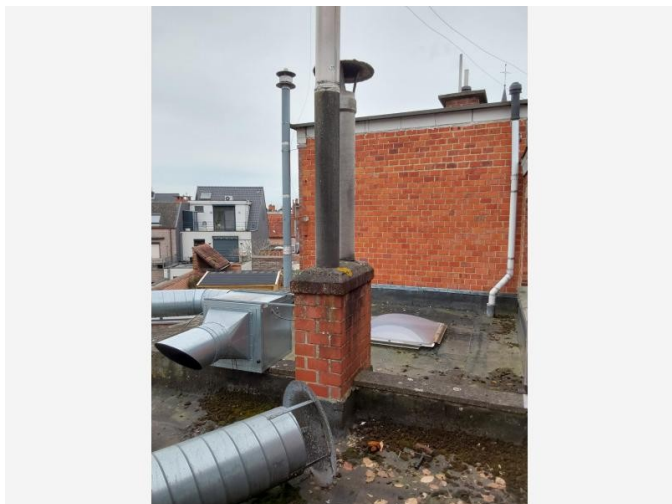
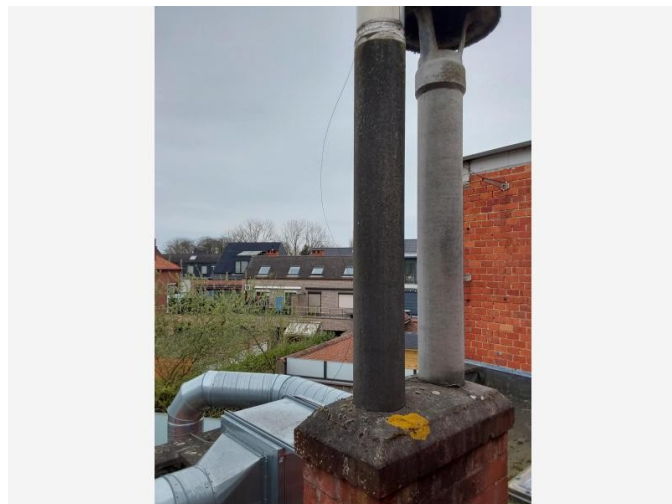
Het asbestmateriaal valt onder de mijlpaal van 2034.

Eindbeoordeling materiaalrisico	Laag materiaalrisico en/of verlaagde kans op vezelvrijgave
---------------------------------	--

Beschrijving	Rookgaskanaal
Omgeving	Buiten
Primaire drager	Plafond
Asbestmateriaal	Rookgaskanaal
Bindmiddel van asbestmateriaal	Cement
Gebondenheid op basis van bindmiddel	Hecht
Hoeveelheid (lengte - omtrek - dikte - aantal)	• 2,00 m - 20,00 cm - 0,80 cm - 1 stuk
Totaal volume	0,003 m ³
Eenvoudig bereikbaar	Ja

- Zorg voor een veilig beheer. Vermijd het beschadigen van het asbestmateriaal. Controleer de toestand jaarlijks op wijzigingen.
- Verwijder dit asbestmateriaal zo snel mogelijk. Volg de toestand goed op.

- Eenvoudige handelingen: mag via doe-het-zelf of door werknemer(s) met opleidingsattest eenvoudige handelingen
Deze toepassing kan het veiligst verwijderd worden met eenvoudige handelingen door een professional die beschikt over het opleidingsattest 'Asbestverwijdering eenvoudige handelingen'. Bij het verwijderen moet steeds rekening worden gehouden met alle milieu- en veiligheidsvoorschriften.

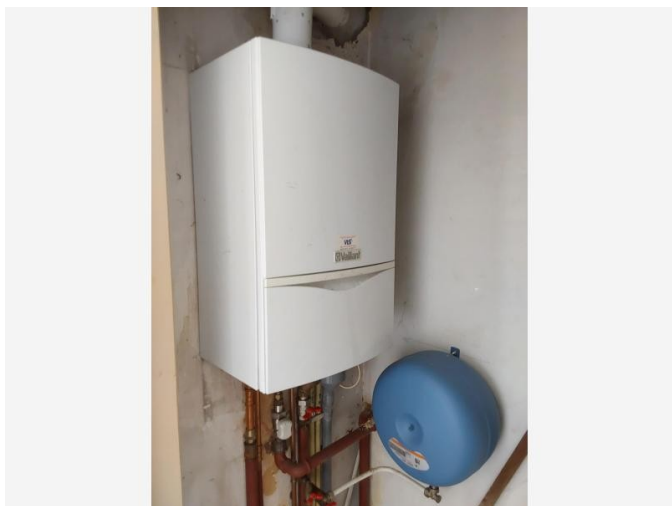
Verwarmingsketel is een HR condensatie ketel

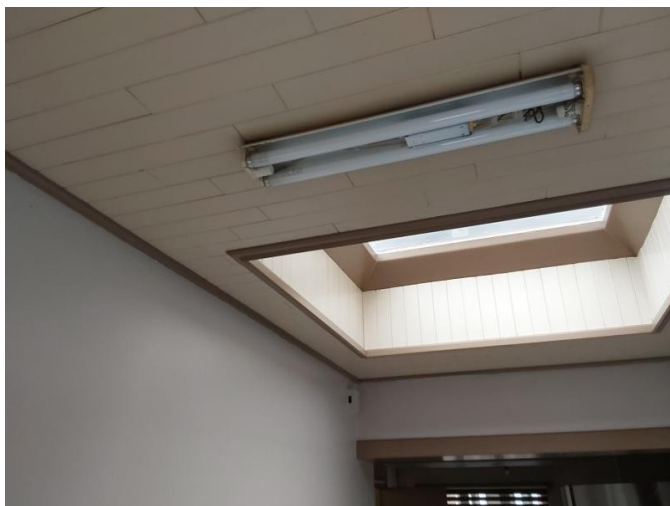
Overige plafonds zijn uitgevoerd in houtwerk

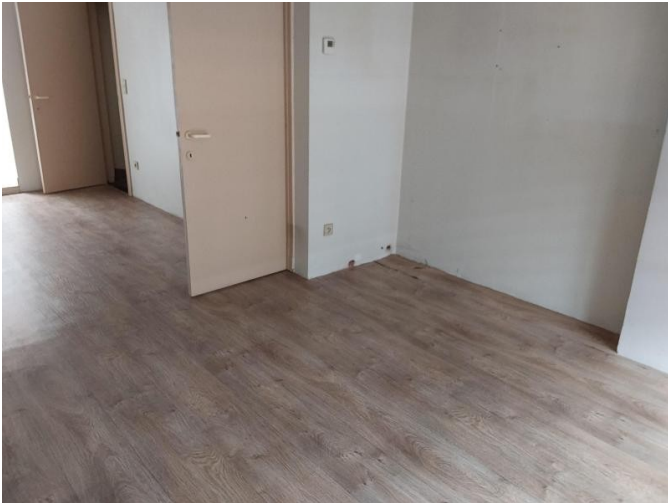
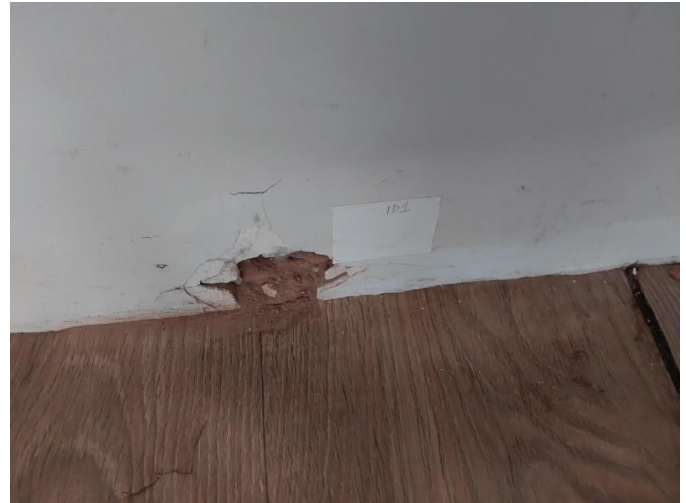
Fiche 4: Pleisterwerk muur

Geen asbest

#	Type	Referentie	Resultaat
4.1	Mengmonster	ID1	Geen asbest

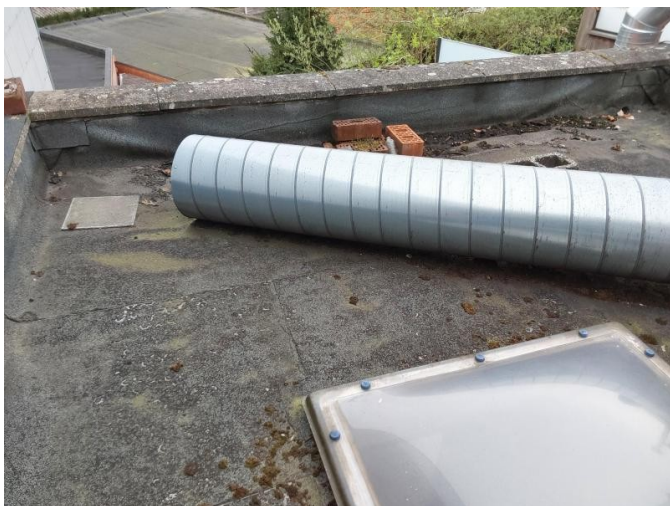
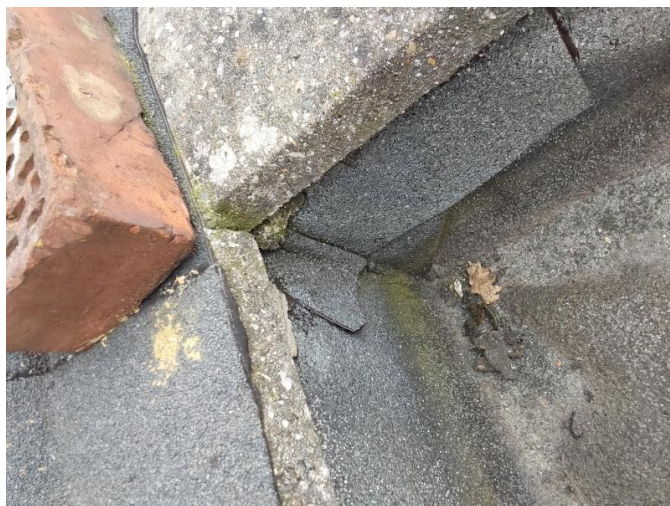
Fiche 5: Dakbedekking roofing

Geen asbest

#	Type	Referentie	Resultaat
5.1	Puntmonster	ID3	Geen asbest

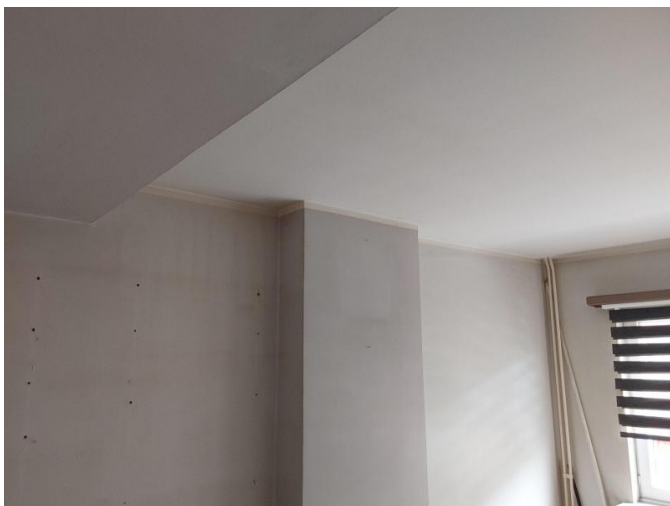
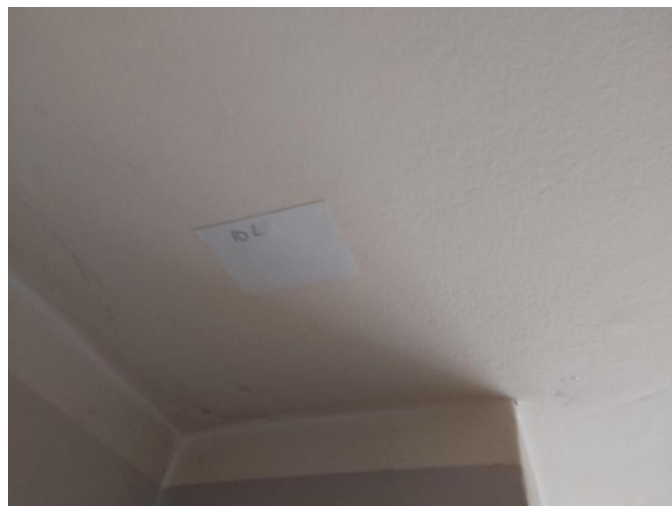
Geen asbest

#	Type	Referentie	Resultaat
6.1	Mengmonster	ID2	Geen asbest
