# Asbestinventarisatetest

Karel Gilsonstraat 7, 1601 Sint-Pieters-Leeuw

Attestnummer : 20250129-000068.000

Uitgegeven op : 29.01.2025

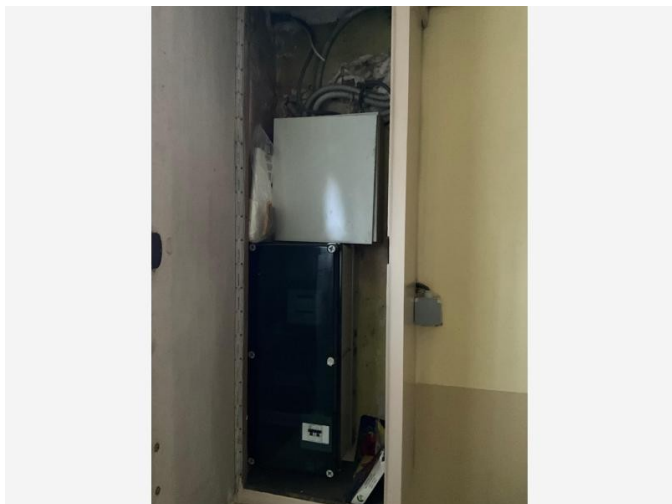
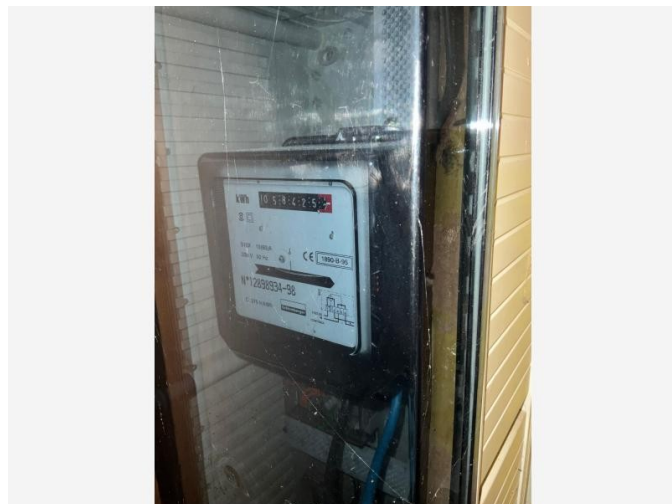
Het asbestmateriaal valt onder de mijlpaal van 2040.

- Zorg voor een veilig beheer. Vermijd het beschadigen van het asbestmateriaal. Controleer de toestand jaarlijks op wijzigingen.

| Eindbeoordeling materiaalrisico | Laag materiaalrisico en/of verlaagde kans op vezelvrijgave |

| Asbestsoort (vezeltype) | Crocidoliet aanwezig |
| Toestand van het materiaal | Onbeschadigd, niet verweerd |

| Beschrijving | Bakeliet |

- Eenvoudige handelingen: mag via doe-het-zelf of door werknemer(s) met opleidingsattest eenvoudige handelingen  
contacteer fluvius om dit te vervangen

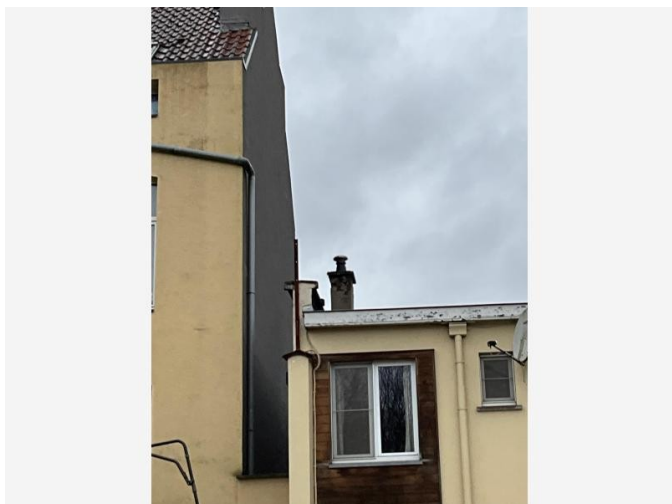
**Reden:** Het te onderzoeken materiaal situeert zich hoger dan 3,50 m te rekenen vanaf een veilige ondergrond

**Uitleg van de asbestdeskundige:** Geen volledige risicobeoordeling mogelijk

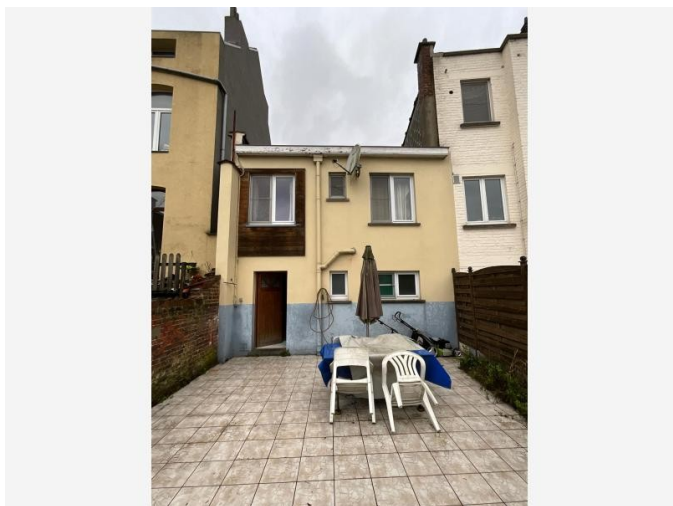
**Reden:** Het te onderzoeken materiaal situeert zich hoger dan 3,50 m te rekenen vanaf een veilige ondergrond

**Uitleg van de asbestdeskundige:** Hoger dan 3,5m om te kunnen onderzoeken

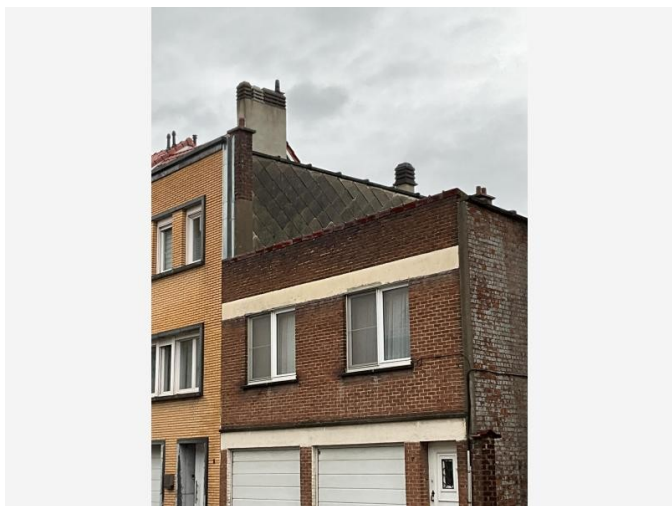
Leien tegen de gevel van de buur aan de linkerzijde zijn asbestverdacht

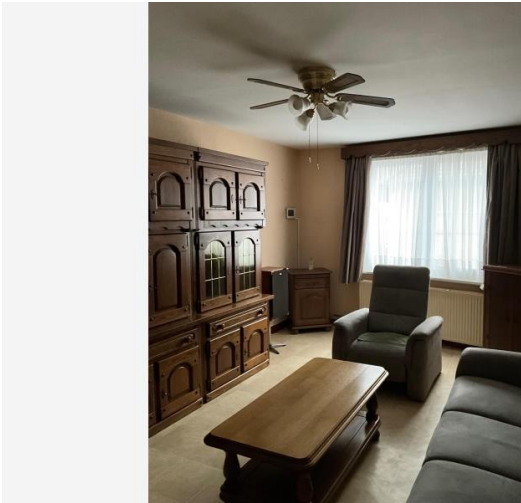
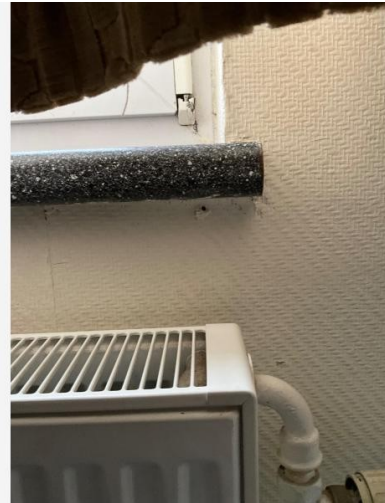
Geen asbest

| # | Type | Referentie | Resultaat |
|---|---|---|---|
| 5.1 | Mengmonster | 001 | Geen asbest |

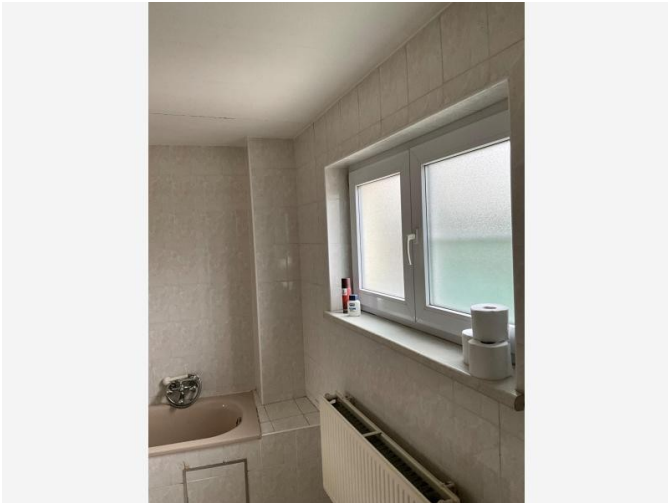
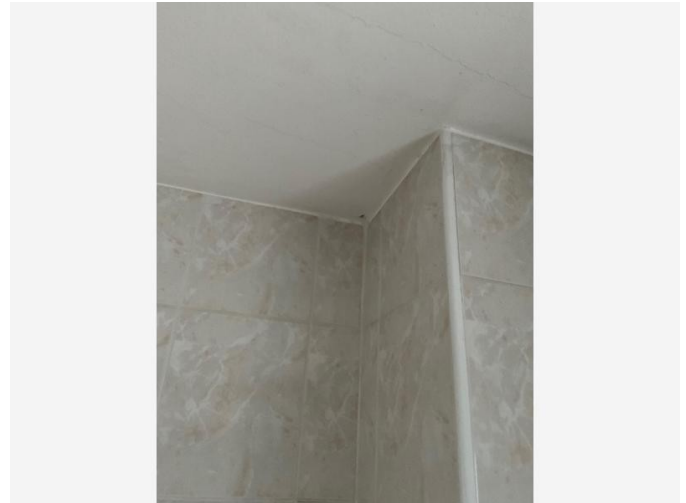
## Fiche 6: Pleister plafond

Geen asbest

| # | Type | Referentie | Resultaat |
|---|---|---|---|
| 6.1 | Mengmonster | 002 | Geen asbest |
