Asbestinventarisatetest

Oudstrijdersstraat 5, 1730 Asse

Attestnummer : 20250130-000372.000

Uitgegeven op : 30.01.2025

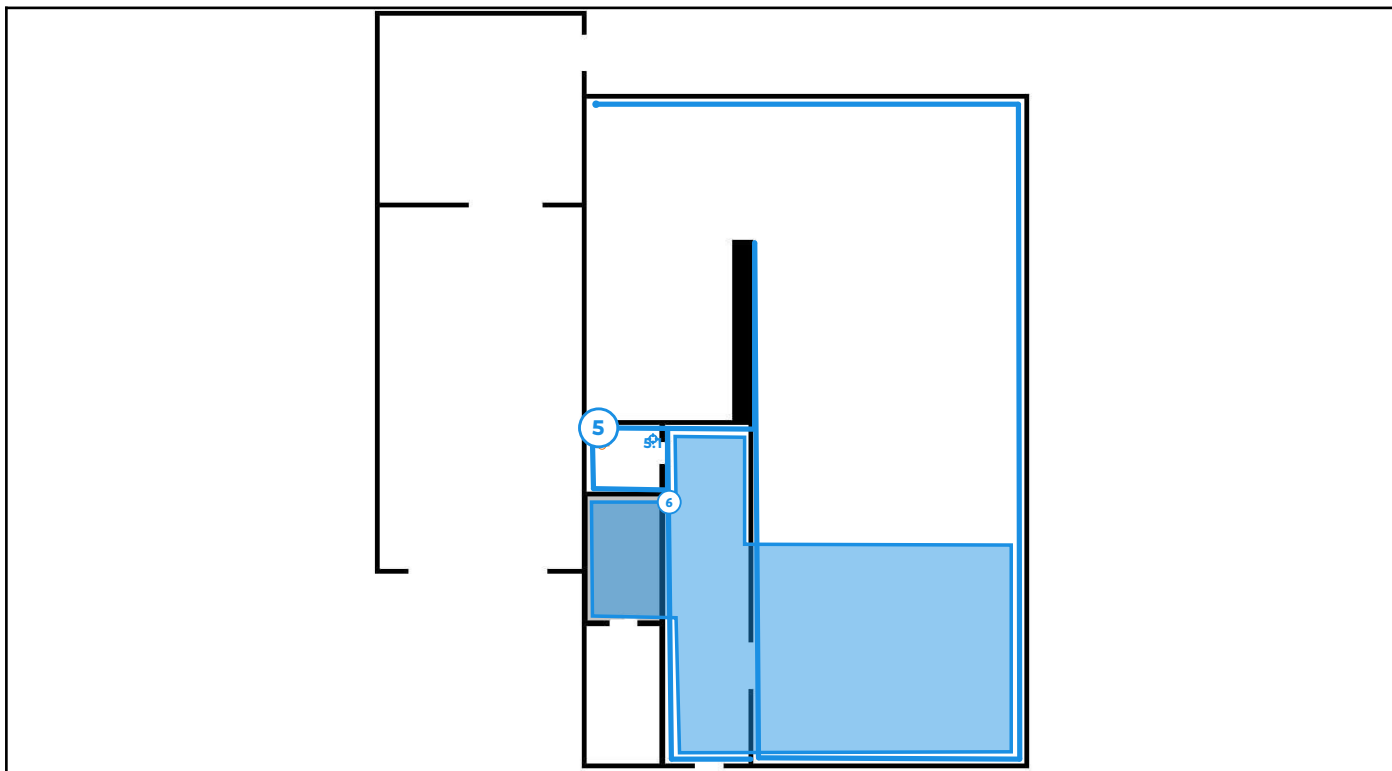
Plan 1.1: Gelijkvloers

Beschrijving	Type	Actie
1. Afdichting kraan berging	Asbestmateriaal	Verwijderen
5. Pleisterwerk muren	Geen asbest	-
5.1 Code: 2733	Mengmonster	-
6. Pleisterwerk plafonds	Geen asbest	-

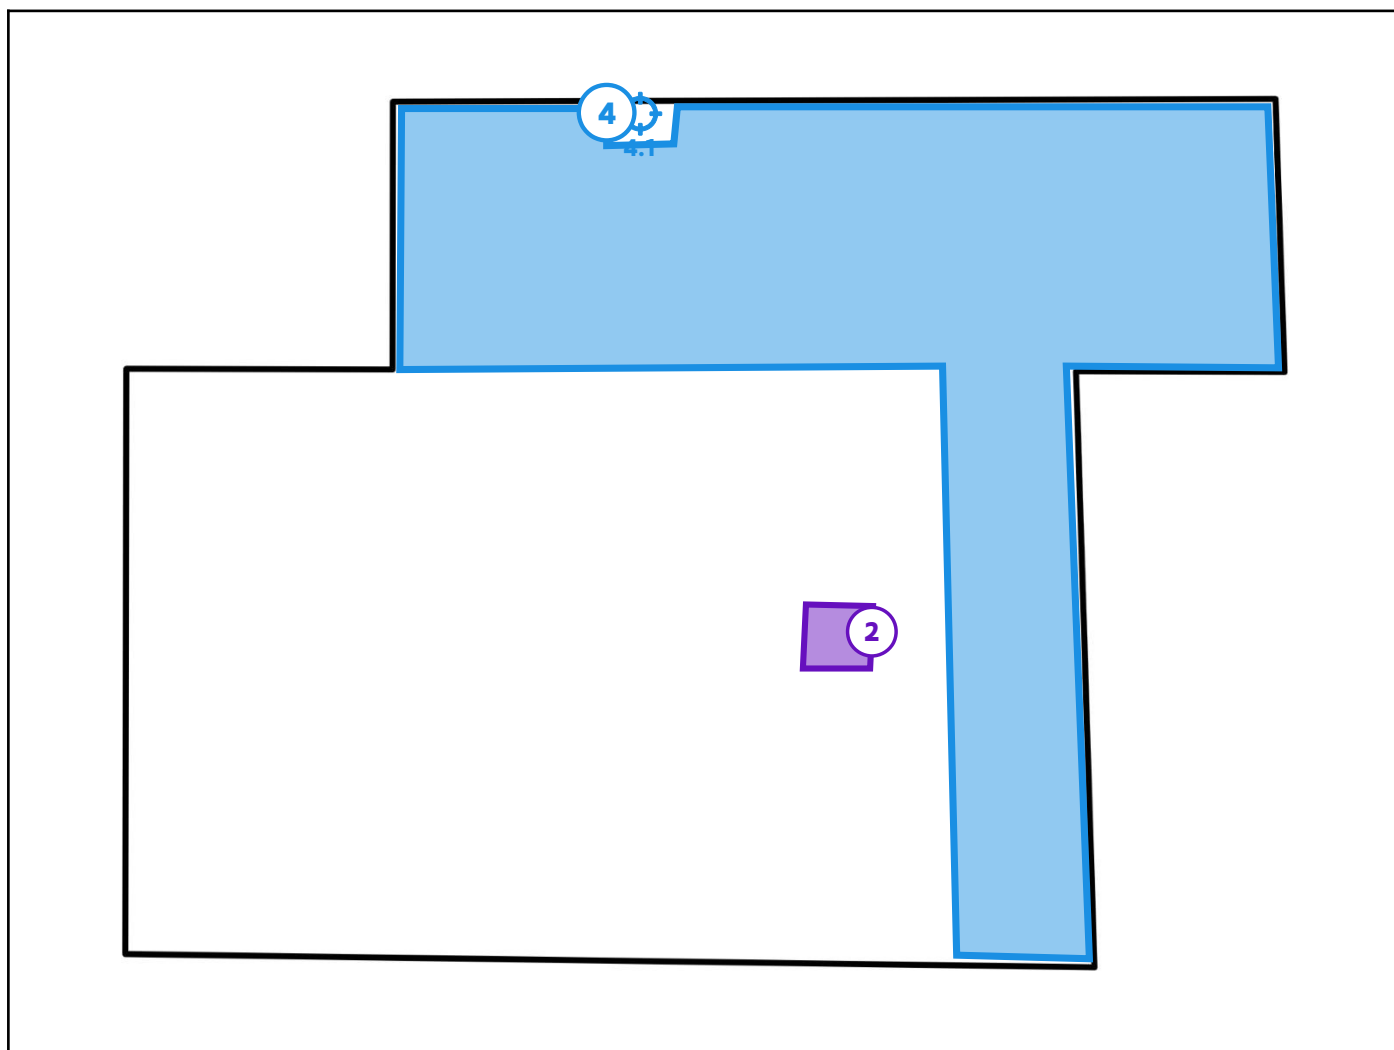
Plan 1.6: Bovenaanzicht

Beschrijving	Type	Actie
2. Gemetselde schouw	Beperking	-
4. Roofing plat dak	Geen asbest	-
4.1 Code: 2736	Puntmonster	-

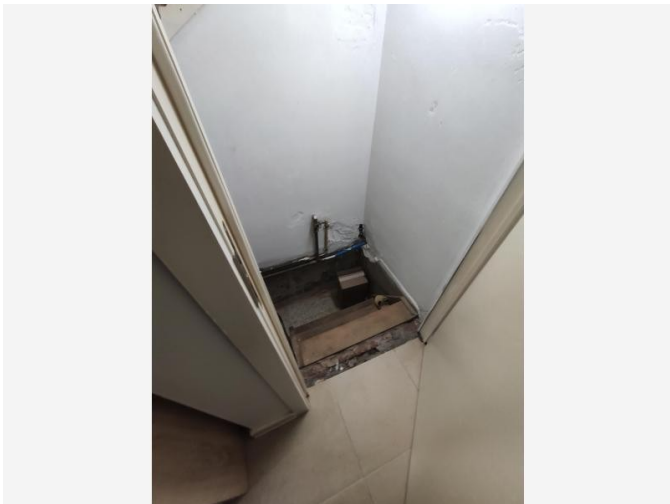
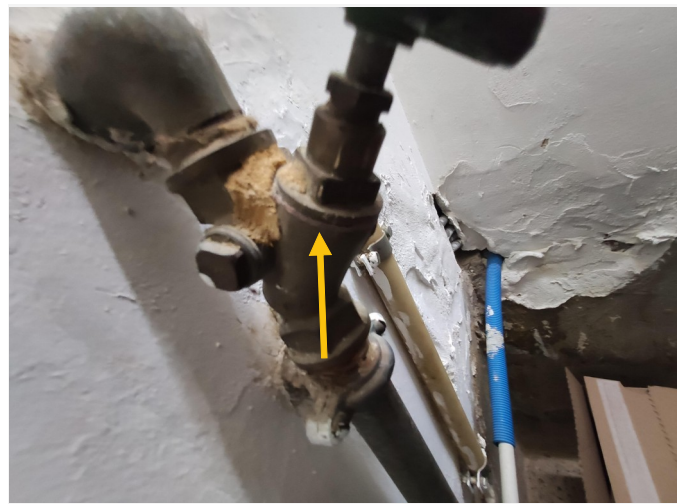
Conclusie

Het asbestmateriaal valt onder de mijlpaal van 2034.

Eindbeoordeling materiaalrisico	Laag materiaalrisico en/of verlaagde kans op vezelvrijgave
---------------------------------	--

Gebondenheid	Categorie 2: niet-hechtgebonden met matrix
Asbestsoort (vezeltype)	Alleen chrysotiel
Asbestconcentratie	Hoog ($\geq 50\%$)
Afschermingsgraad van het gehele materiaal	Enkel randen niet afgeschermd maar geen contact met binnenluchtstromen
Toestand van het materiaal	Licht beschadigd, licht verweerd. Intact calciumsilicaatmateriaal of categorie III 'gebondenheid'

Beschrijving	Afdichting kraan berging
Omgeving	Binnen
Primaire drager	Sanitaire infrastructuur en uitrusting (toe- en afvoer)
Asbestmateriaal	Pakking, dichting
Bindmiddel van asbestmateriaal	Karton - papier - viltachtig
Gebondenheid op basis van bindmiddel	Niet-hechtgebonden
Hoeveelheid (gewicht - aantal)	<ul style="list-style-type: none">• 0,05 kg - 1 stuk
Totaal gewicht	0,05 kg
Eenvoudig bereikbaar	Ja
Bevestigingswijze	<ul style="list-style-type: none">• Geklemd
Identificatiemethode	Vaststelling zonder monsternamen
Destructieve handeling voor identificatie	Nee
Opmerking	Het betreft de afdichting van het kraantje in de berging onder de trap op het gelijkvloers. De hoeveelheid is geschat.

Verwijderen

- Zorg voor een veilig beheer. Vermijd het beschadigen van het asbestmateriaal. Controleer de toestand jaarlijks op wijzigingen.

- Eenvoudige handelingen: mag via doe-het-zelf of door werknemer(s) met opleidingsattest eenvoudige handelingen
Verwijderingsvoorschriften volgens Codex over het welzijn op het werk Art. VI.3-54.

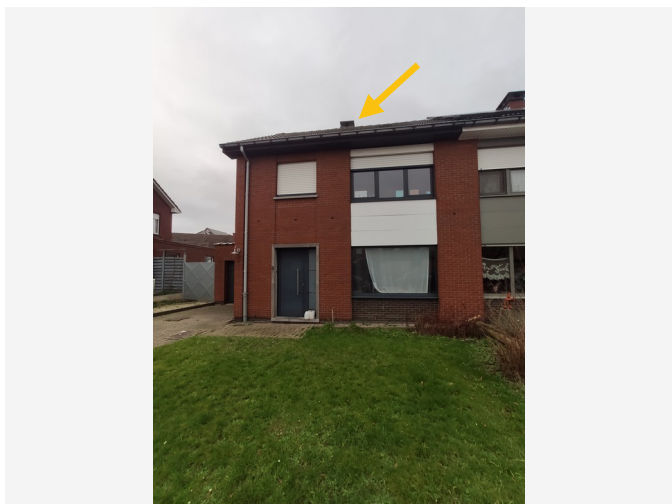
Situeringfoto

Tijdelijke beperking

Reden: Het te onderzoeken materiaal situeert zich hoger dan 3,50 m te rekenen vanaf een veilige ondergrond

Uitleg van de asbestdeskundige: Het is niet mogelijk om de binnenzijde van de gemetselde schouw te onderzoeken, daar de opening zich hoger dan 3,50 meter vanaf een veilige ondergrond situeert.

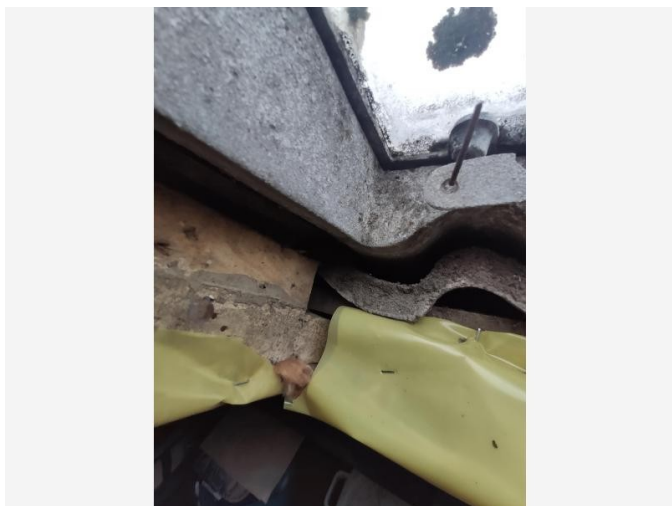
Vrije foto

Er werd geen asbestverdachte onderdakbekleding aangetroffen. Er werden geen asbestverdachte materialen aangetroffen op het zolderverdiep.

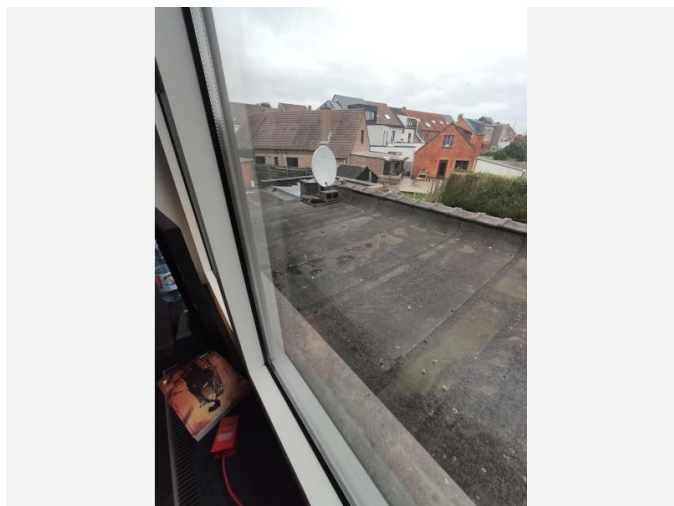
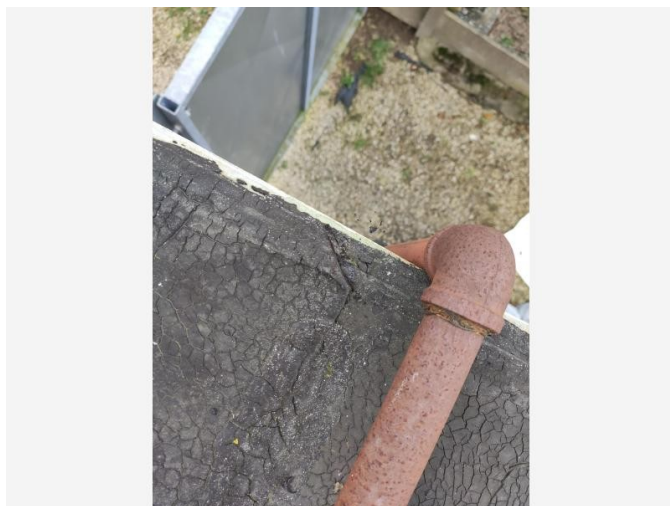
Fiche 4: Roofing plat dak

Geen asbest

#	Type	Referentie	Resultaat
4.1	Puntmonster	2736	Geen asbest

Beschrijving	Roofing plat dak
Omgeving	Buiten
Primaire drager	Plat dak
Bindmiddel van materiaal	Bitumen (roofing, teer, asfalt)
Gebondenheid op basis van bindmiddel	Hecht
Hoeveelheid (oppervlakte - aantal)	• 38,00 m ² - 1 stuk
Totale oppervlakte	38,00 m ²
Identificatiemethode	Vaststelling met monsternamen
Destructieve handeling voor identificatie	Nee
Opmerking	De hoeveelheid is geschat. Alleen de bovenste laag roofingbekleding is bemonsterd. Wanneer bij eventuele werken of renovaties onderliggende lagen roofingbekleding zichtbaar worden, is het aangeraden om deze te bemonsteren alvorens aan te tasten.

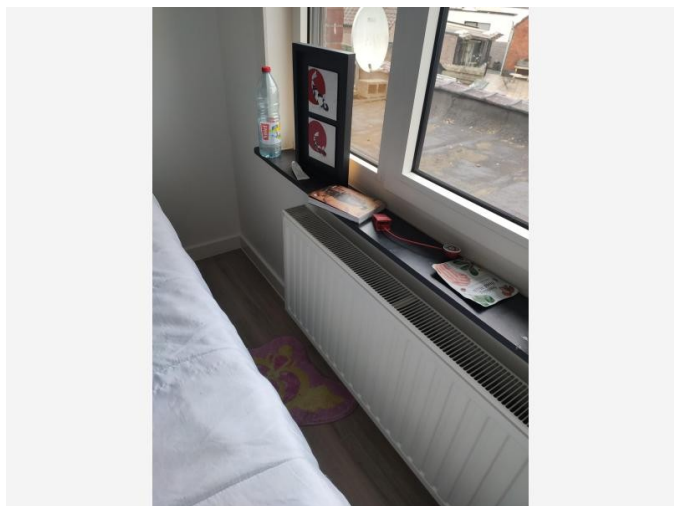
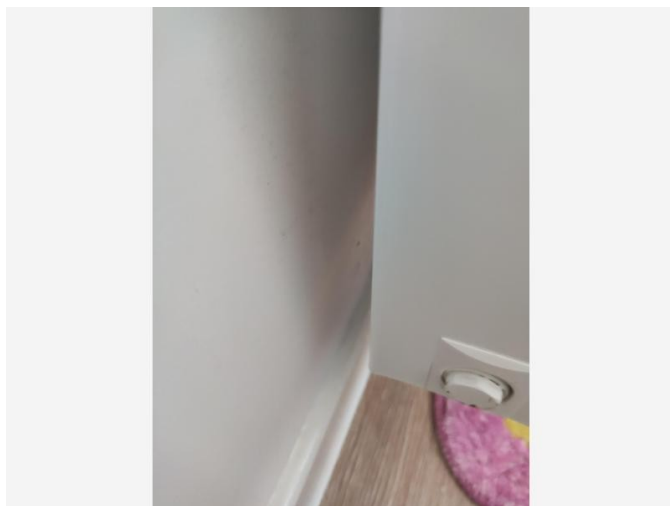
Fiche 5: Pleisterwerk muren

Geen asbest

#	Type	Referentie	Resultaat
5.1	Mengmonster	2733	Geen asbest

Beschrijving	Pleisterwerk muren
Omgeving	Binnen
Primaire drager	Binnenwand
Bindmiddel van materiaal	Gips - kalk
Gebondenheid op basis van bindmiddel	Niet-hechtgebonden
Hoeveelheid (oppervlakte - dikte - aantal)	• 120,00 m ² - 2,00 cm - 1 stuk
Totaal volume	2,40 m ³
Identificatiemethode	Vaststelling met monsternamen
Destructieve handeling voor identificatie	Nee
Opmerking	Door afwezigheid van pleisterwerk aan de binnenwanden van een stookruimte en natte ruimte, werden alleen puntmonsters van een trappenhal (berging gelijkvloers) en individuele ruimte (slaapkamer). De hoeveelheid is geschat.

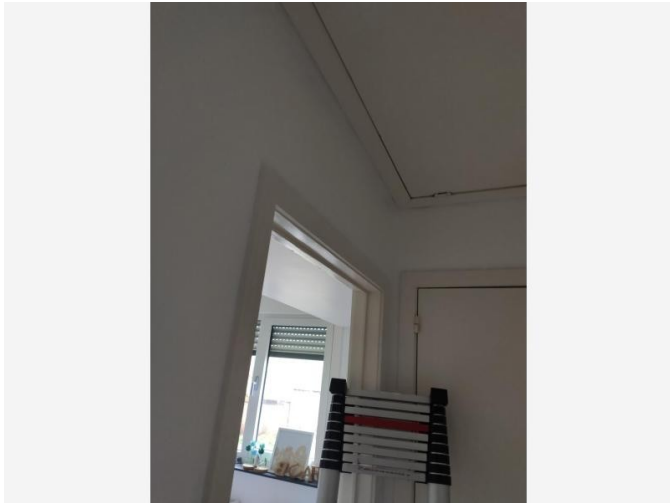
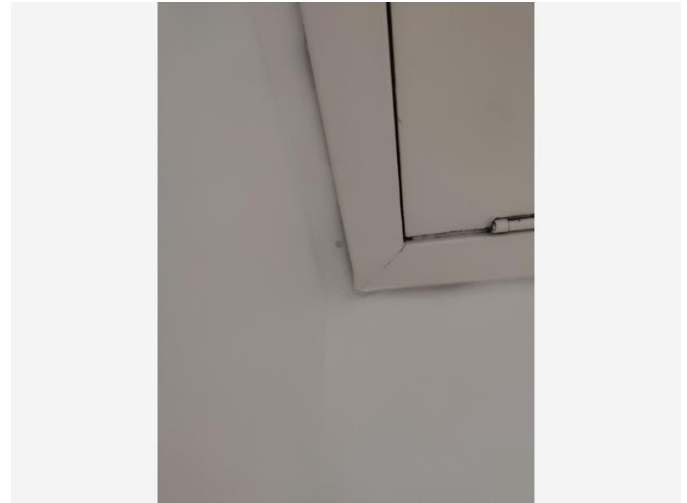
Fiche 6: Pleisterwerk plafonds

Geen asbest

#	Type	Referentie	Resultaat
6.1	Mengmonster	2734	Geen asbest

Beschrijving	Pleisterwerk plafonds
Omgeving	Binnen
Primaire drager	Plafond
Bindmiddel van materiaal	Gips - kalk
Gebondenheid op basis van bindmiddel	Niet-hechtgebonden
Hoeveelheid (oppervlakte - dikte - aantal)	• 80,00 m ² - 2,00 cm - 1 stuk
Totaal volume	1,60 m ³
Identificatiemethode	Vaststelling met monsternamen
Destructieve handeling voor identificatie	Nee
Opmerking	Door afwezigheid van pleisterwerk aan de plafonds van een stookruimte en natte ruimte, werden alleen puntmonsters van een natte trappenhal (1ste verdiep) en individuele ruimte (bureau 1ste verdiep) opgenomen in het mengmonster. De hoeveelheid is geschat.
