# Asbestinventarisatetest

Borchtstraat 23, 2800 Mechelen

Attestnummer : 20241224-000319.000

Uitgegeven op : 24.12.2024

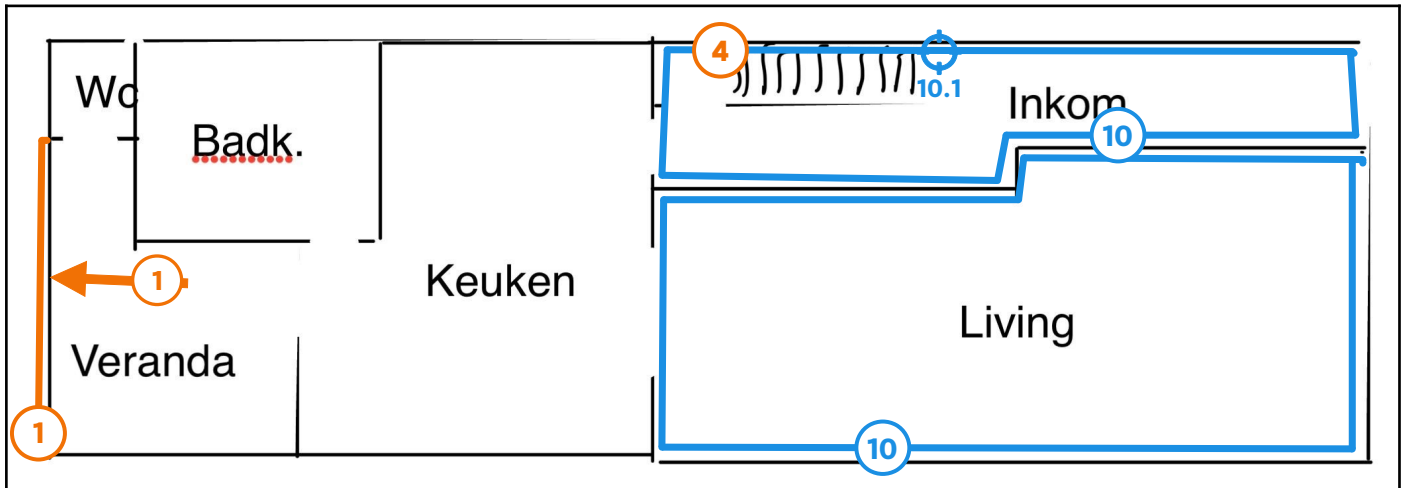
## Plan 1.2: Gelijkvloers

Beschrijving	Type	Actie
1. Platen in veranda	Asbestmateriaal	<a href="#">Verwijderen</a>
4. Bakeliet	Asbestmateriaal	<a href="#">Verwijderen</a>
10. Binnenmuren	Geen asbest	-
10.1 Code: 41711/01	Mengmonster	-

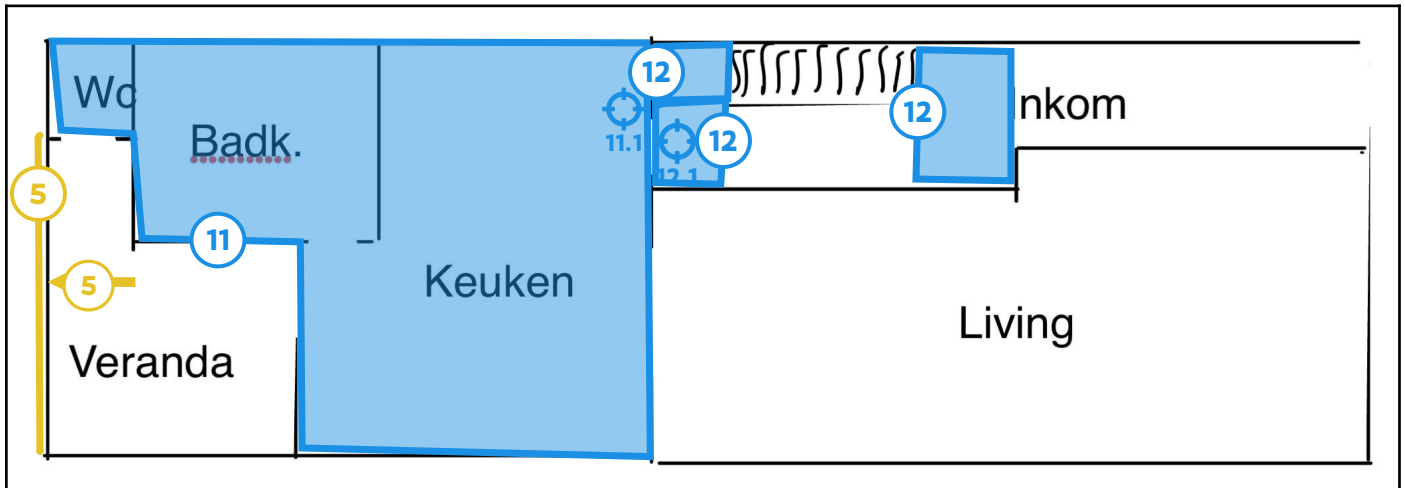
## Plan 1.3: Gelijkvloers

Beschrijving	Type	Actie
5. Mastiek tussen ramen en glas	Asbestmateriaal	Zorgvuldig beheren
11. Plat dak aanbouw	Geen asbest	-
11.1 Code: 41711/03	Puntmonster	-
12. Plafonds	Geen asbest	-
12.1 Code: 41711/02	Mengmonster	-

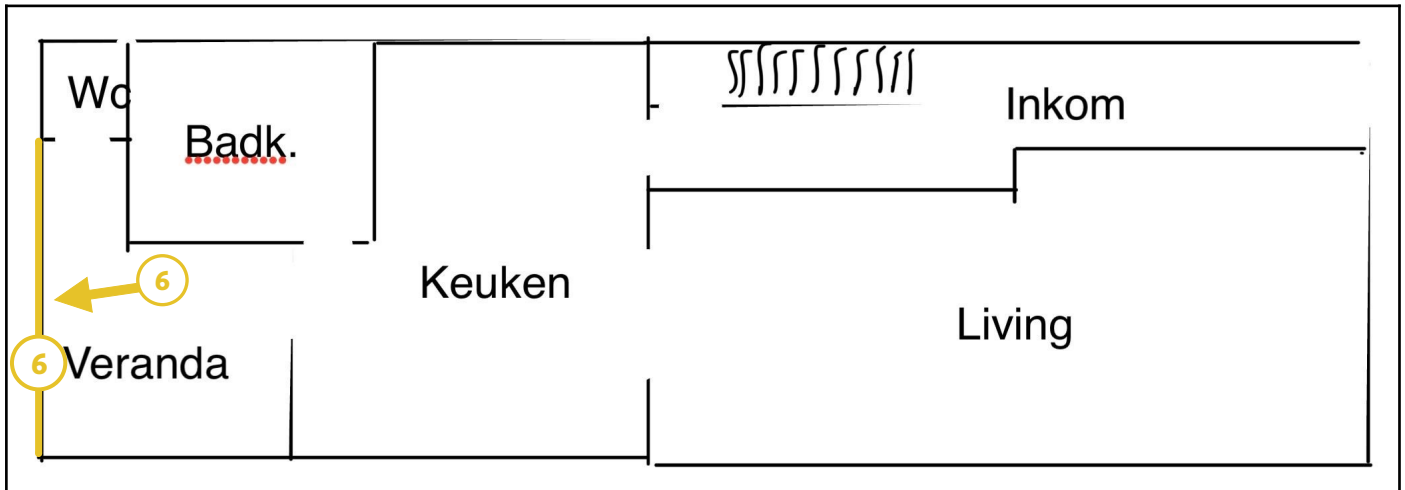
## Plan 1.4: Gelijkvloers

Beschrijving	Type	Actie
6. Mastiek tussen ramen en platen	Asbestmateriaal	Zorgvuldig beheren

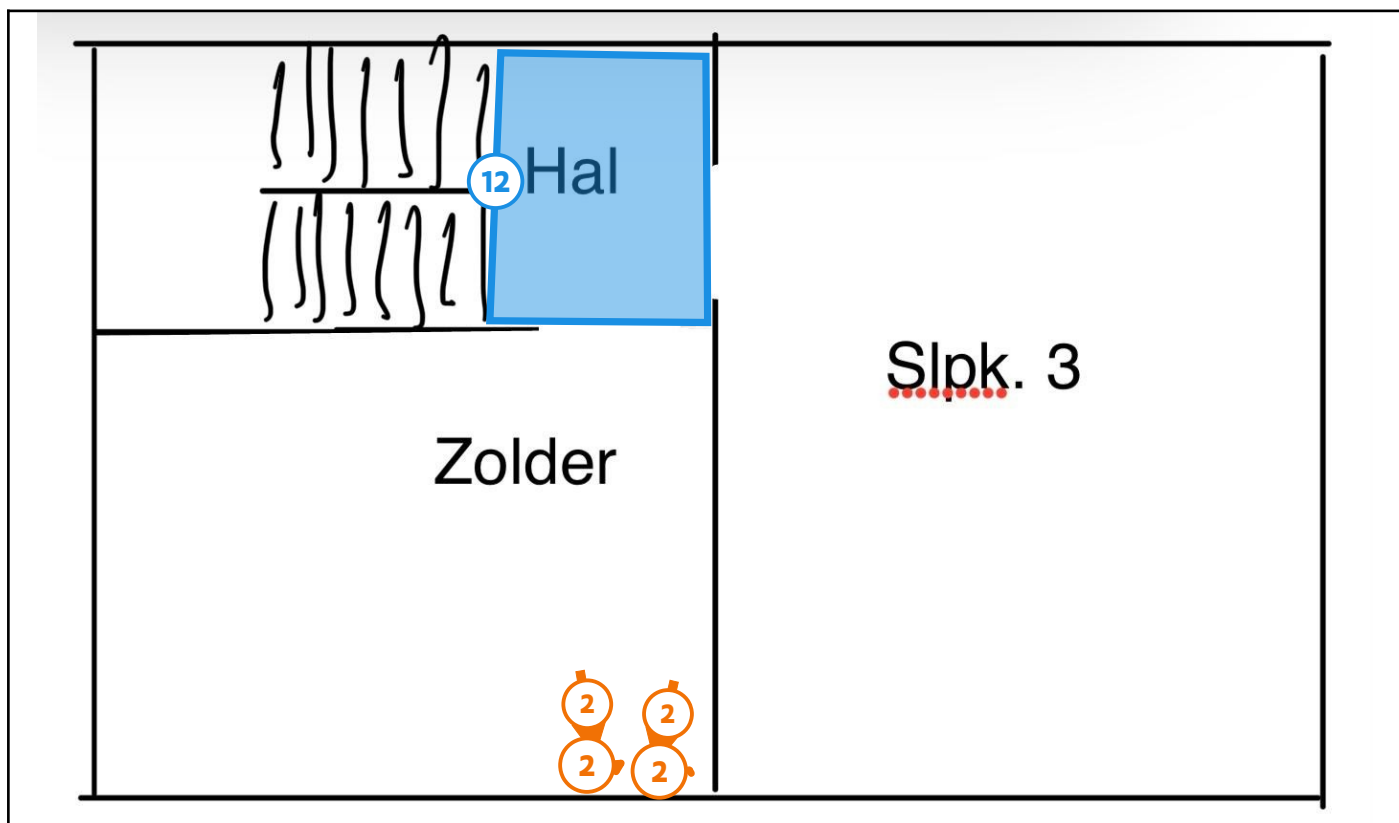
## Plan 1.8: 2de verdieping

Beschrijving	Type	Actie
2. Rookgaskanalen	Asbestmateriaal	<a href="#">Verwijderen</a>
12. Plafonds	Geen asbest	-

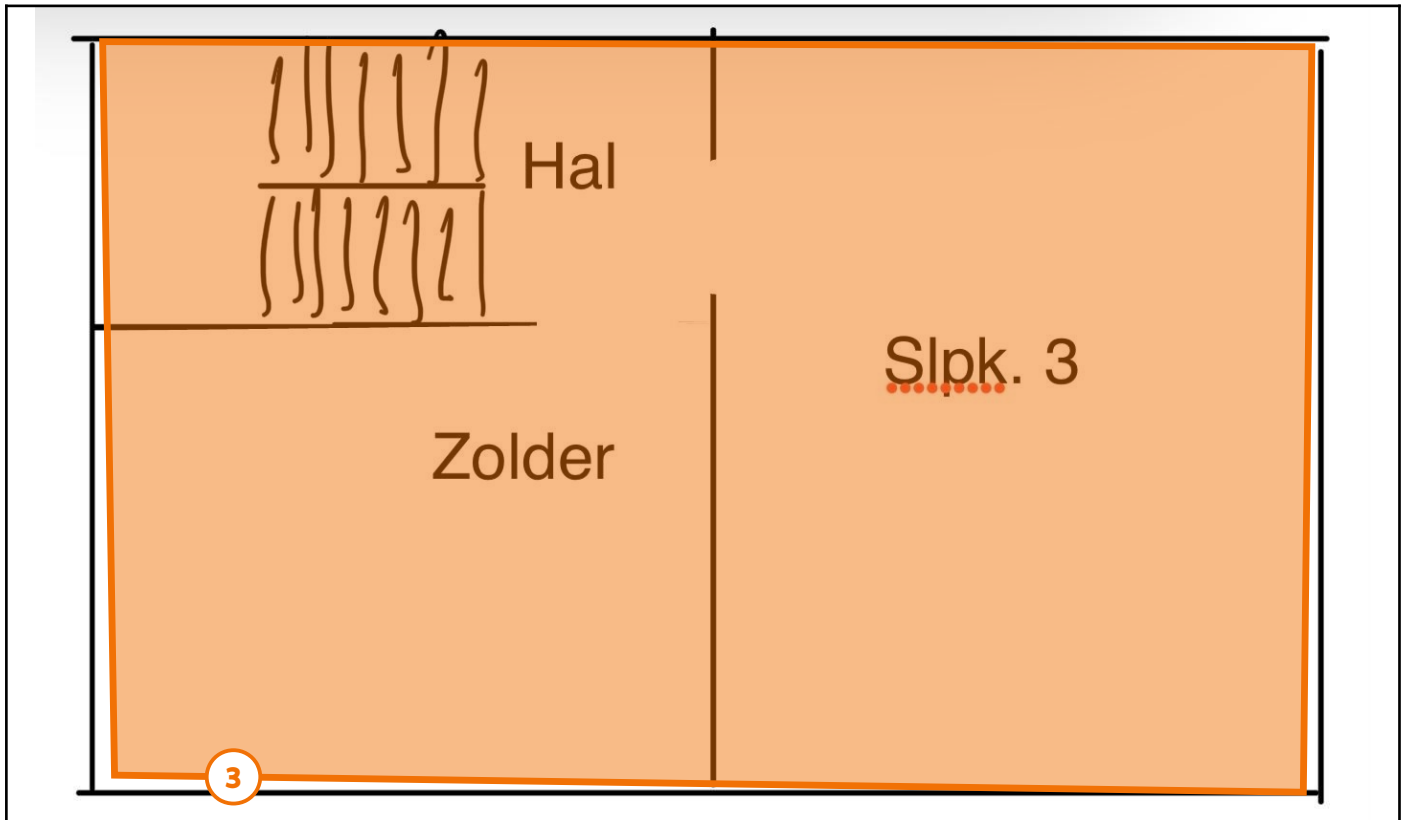
## Plan 1.9: Zolderverdieping

Beschrijving	Type	Actie
3. Dak hoofdgebouw	Asbestmateriaal	<a href="#">Verwijderen</a>

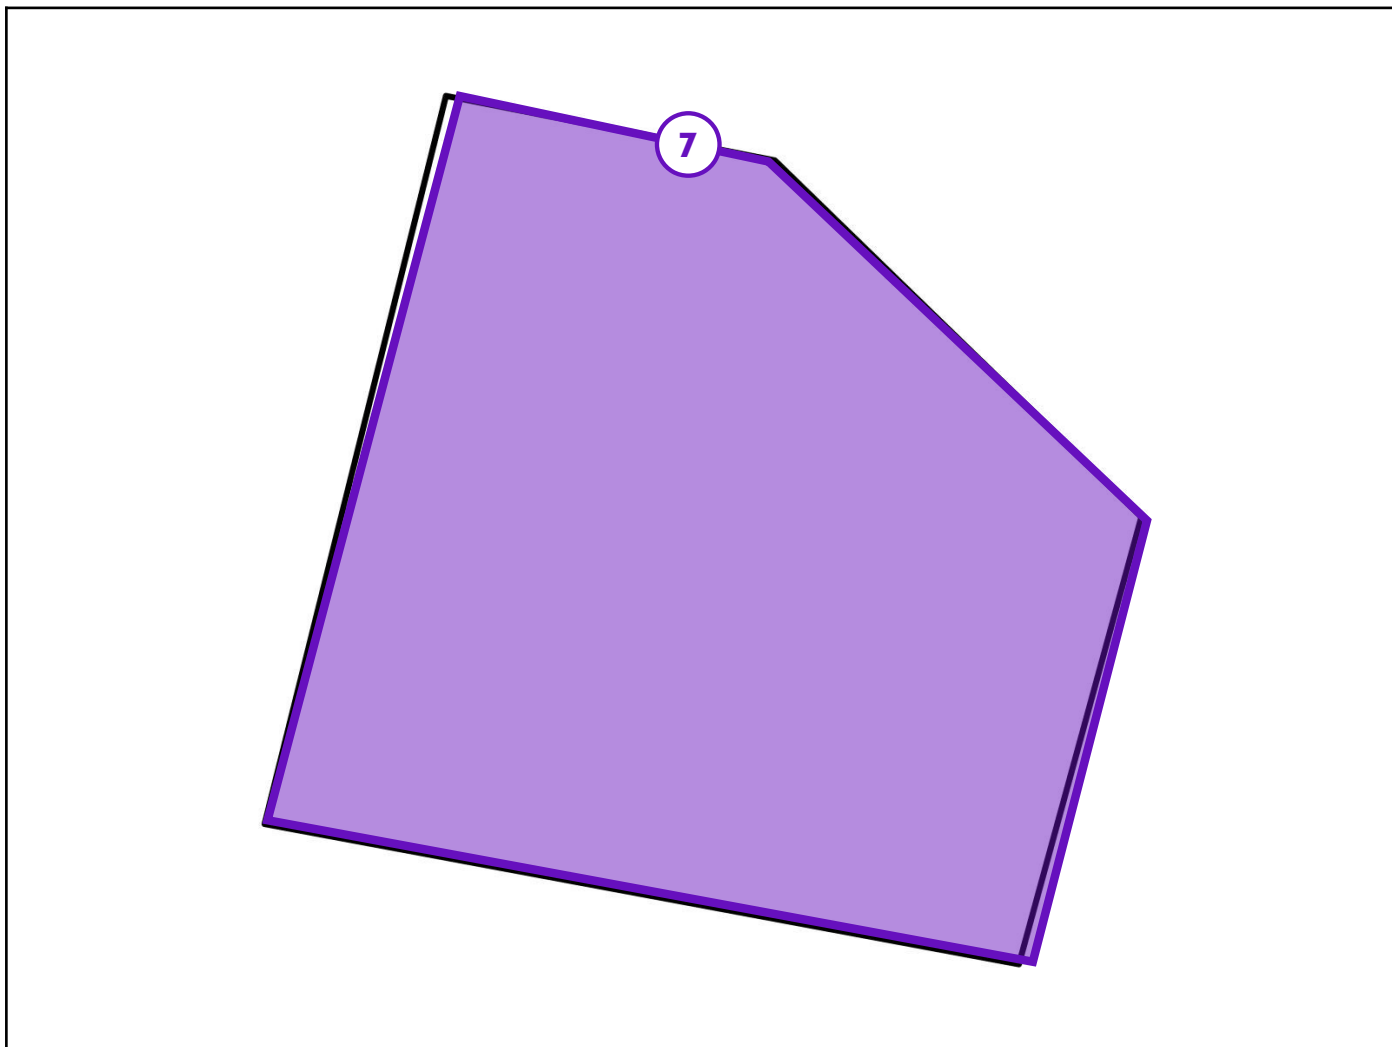
## Plan 2.1: Bijgebouw plan

Beschrijving	Type	Actie
7. Plat dak bijbouw achteraan	Beperking	-

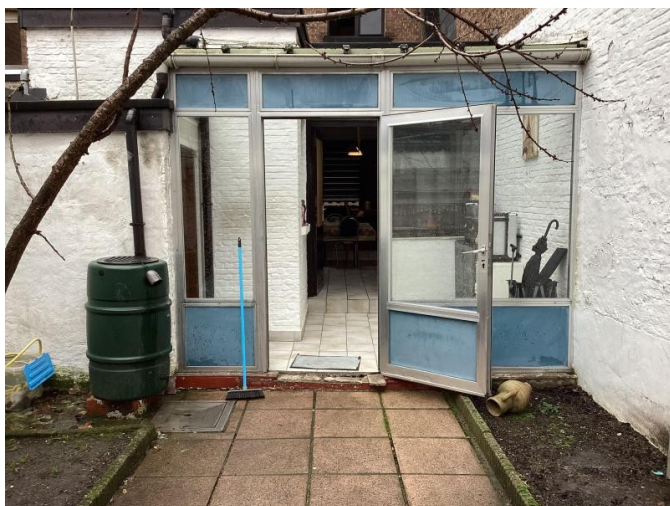
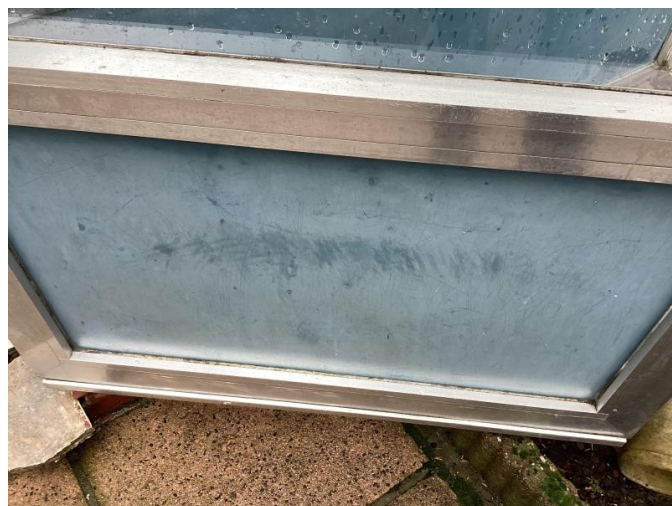
Eindbeoordeling materiaalrisico	Verhoogd materiaalrisico en/of verhoogde kans op vezelvrijgave
---------------------------------	--

Gebondenheid	Categorie 1: hechtgebonden in oorsprong
Asbestsoort (vezeltype)	Crocidoliet aanwezig
Asbestconcentratie	Laag (< 50%)
Afschermingsgraad van het gehele materiaal	Geheel of deels (ook) vrij aan de binnenlucht
Toestand van het materiaal	Licht beschadigd, licht verweerd. Intact calciumsilicaatmateriaal of categorie III 'gebondenheid'

Beschrijving	Platen in veranda
Omgeving	Grenst aan binnen- en buitenlucht
Primaire drager	Wandopening verticaal (raam, deur, ...)
Asbestmateriaal	Plaat, paneel, tablet - Geëmailleerd, type Glasal
Bindmiddel van asbestmateriaal	Cement
Gebondenheid op basis van bindmiddel	Hecht
Hoeveelheid (oppervlakte - dikte - aantal)	<ul style="list-style-type: none"><li>• 4,00 m<sup>2</sup> - 0,30 cm - 1 stuk</li></ul>
Totaal volume	0,012 m <sup>3</sup>
Eenvoudig bereikbaar	Ja
Bevestigingswijze	<ul style="list-style-type: none"><li>• Geklemd</li></ul>
Identificatiemethode	Vaststelling zonder monstername
Destructieve handeling voor identificatie	Nee

Het asbestmateriaal valt onder de mijlpaal van 2040.

Verwijderen

- Zorg voor een veilig beheer. Vermijd het beschadigen van het asbestmateriaal. Controleer de toestand jaarlijks op wijzigingen.

- Eenvoudige handelingen: mag via doe-het-zelf of door werknemer(s) met opleidingsattest eenvoudige handelingen  
Kan door particulier verwijderd worden zonder breken of beschadigen bij verwijderen.  
Draag steeds handschoenen en een ffp3 mondkap.  
Voor verdere informatie zie de site van OVAM.

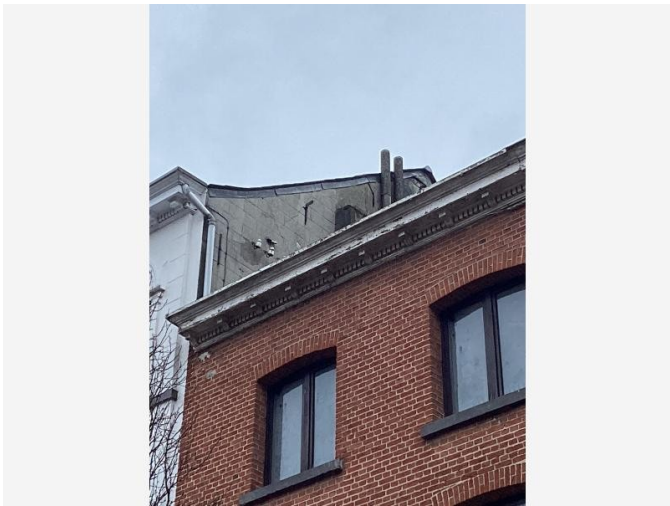
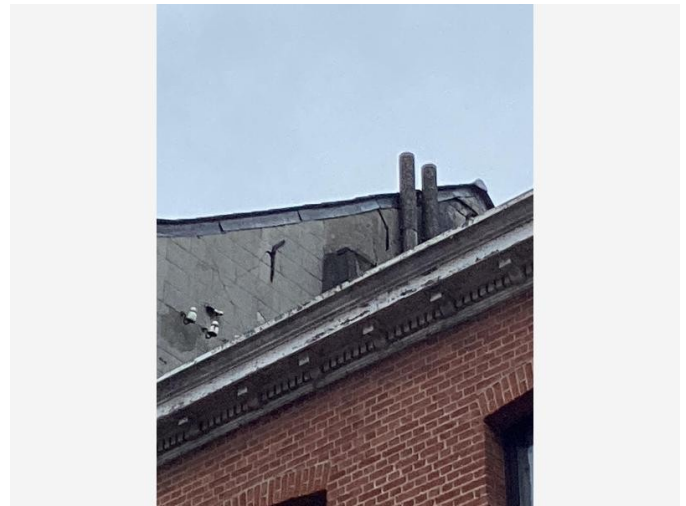
Eindbeoordeling materiaalrisico	Verhoogd materiaalrisico en/of verhoogde kans op vezelvrijgave
---------------------------------	--

Gebondenheid	Categorie 1: hechtgebonden in oorsprong
Asbestsoort (vezeltype)	Crocidoliet aanwezig
Asbestconcentratie	Laag (< 50%)
Afschermingsgraad van het gehele materiaal	Geheel of deels vrij aan de buitenlucht
Toestand van het materiaal	Matig beschadigd, matig verweerd

Beschrijving	Rookgaskanalen
Omgeving	Buiten
Primaire drager	Schuin dak
Asbestmateriaal	Rookgaskaanaal
Bindmiddel van asbestmateriaal	Cement
Gebondenheid op basis van bindmiddel	Hecht
Hoeveelheid (lengte - omtrek - dikte - aantal)	<ul style="list-style-type: none"><li>• 2,00 m - 35,00 cm - 2,00 cm - 2 stuks</li></ul>
Totaal volume	0,028 m <sup>3</sup>
Eenvoudig bereikbaar	Nee <ul style="list-style-type: none"><li>• Het asbestmateriaal is bedekt (uitgezonderd laag verf, coating, behang, kunststof, textiel) en het wegnemen van het bedekkende materiaal kan niet zonder het bedekkende materiaal te beschadigen.</li></ul>
Bevestigingswijze	<ul style="list-style-type: none"><li>• Geklemd</li><li>• Verlijmd, ingegoten, versmeerd</li></ul>
Identificatiemethode	Vaststelling zonder monsternamen
Destructieve handeling voor identificatie	Nee

Het asbestmateriaal valt onder de mijlpaal van 2034.

Verwijderen

- Zorg voor een veilig beheer en verwijder dit asbestmateriaal wanneer het bij werken eenvoudig bereikbaar wordt. Controleer de toestand jaarlijks op wijzigingen.

- Eenvoudige handelingen: mag via doe-het-zelf of door werknemer(s) met opleidingsattest eenvoudige handelingen  
Kan door particulier verwijderd worden zonder breken of beschadigen bij verwijderen.  
Draag steeds handschoenen en een ffp3 mondkap.  
Voor verdere informatie zie de site van OVAM.

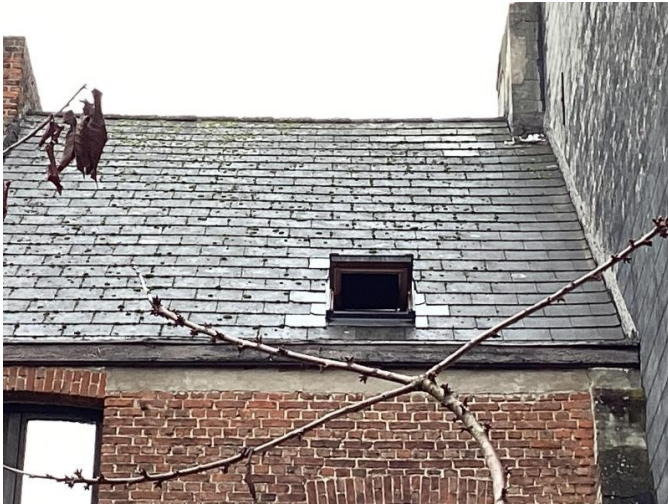
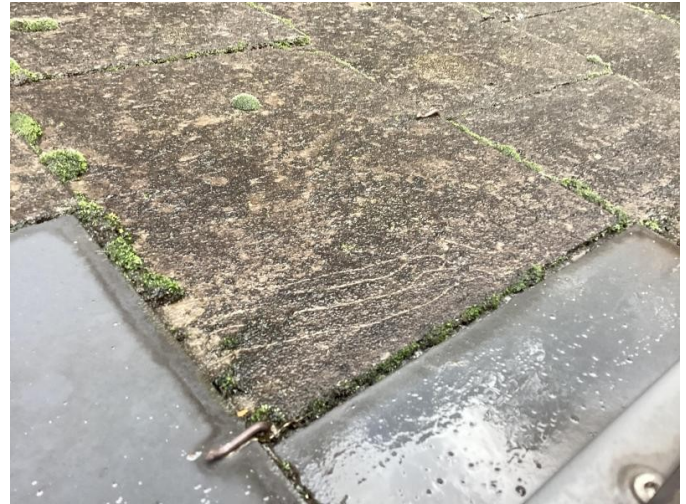
Eindbeoordeling materiaalrisico	Verhoogd materiaalrisico en/of verhoogde kans op vezelvrijgave
---------------------------------	--

Gebondenheid	Categorie 1: hechtgebonden in oorsprong
Asbestsoort (vezeltype)	Crocidoliet aanwezig
Asbestconcentratie	Laag (< 50%)
Afschermingsgraad van het gehele materiaal	Geheel of deels vrij aan de buitenlucht
Toestand van het materiaal	Matig beschadigd, matig verweerd

Beschrijving	Dak hoofdgebouw
Omgeving	Buiten
Primaire drager	Schuin dak
Asbestmateriaal	Dak- en gevelbekleding - Lei, shingle
Bindmiddel van asbestmateriaal	Cement
Gebondenheid op basis van bindmiddel	Hecht
Hoeveelheid (oppervlakte - aantal)	<ul style="list-style-type: none"><li>• 45,00 m<sup>2</sup> - 1 stuk</li></ul>
Totale oppervlakte	45,00 m <sup>2</sup>
Eenvoudig bereikbaar	Ja
Bevestigingswijze	<ul style="list-style-type: none"><li>• Genageld, geniet</li></ul>
Identificatiemethode	Vaststelling zonder monstername
Destructieve handeling voor identificatie	Nee

Het asbestmateriaal valt onder de mijlpaal van 2034.

Verwijderen

- Zorg voor een veilig beheer. Vermijd het beschadigen van het asbestmateriaal. Controleer de toestand jaarlijks op wijzigingen.
- Hemelwater dat afspoelt van asbestcement daken of gevels kan asbestdeeltjes bevatten. Gebruik het enkel voor gesloten circuits (bv. spoelen toiletten). Reinig na het vervangen van het dak of de gevel de dakgoten en regenwaterput of -ton om asbesthoudend sediment of slib te verwijderen

- Eenvoudige handelingen: mag via doe-het-zelf of door werknemer(s) met opleidingsattest eenvoudige handelingen  
Kan door particulier verwijderd worden zonder breken of beschadigen bij verwijderen.  
Draag steeds handschoenen en een ffp3 mondkap.  
Voor verdere informatie zie de site van OVAM.

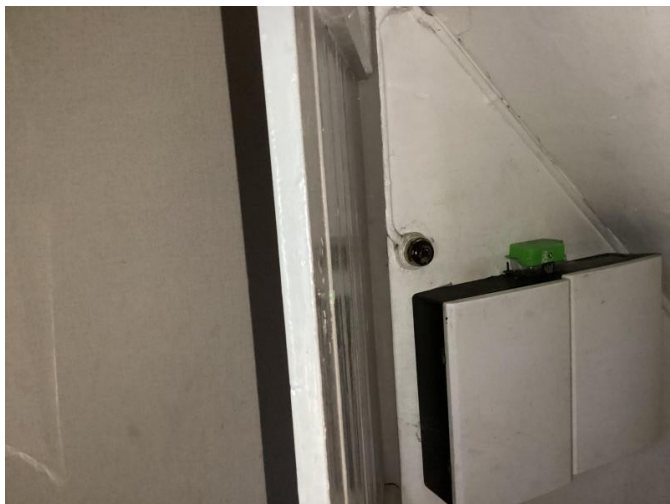
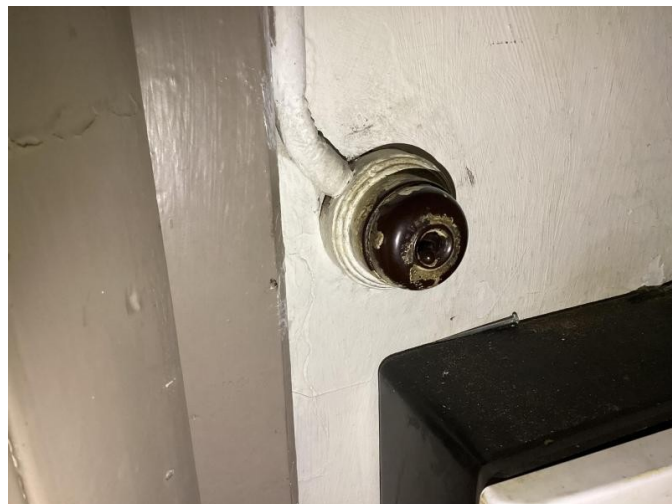
Eindbeoordeling materiaalrisico	Verhoogd materiaalrisico en/of verhoogde kans op vezelvrijgave
---------------------------------	--

Gebondenheid	Categorie 1: hechtgebonden in oorsprong
Asbestsoort (vezeltype)	Crocidoliet aanwezig
Asbestconcentratie	Laag (< 50%)
Afschermingsgraad van het gehele materiaal	Geheel of deels (ook) vrij aan de binnenlucht
Toestand van het materiaal	Licht beschadigd, licht verweerd. Intact calciumsilicaatmateriaal of categorie III 'gebondenheid'

Beschrijving	Bakeliet
Omgeving	Binnen
Primaire drager	Binnenwand
Asbestmateriaal	Plaat, paneel, tablet - Type Bakeliet
Bindmiddel van asbestmateriaal	Kunststof of -hars
Gebondenheid op basis van bindmiddel	Hecht
Hoeveelheid (oppervlakte - dikte - aantal)	• 0,01 m <sup>2</sup> - 0,20 cm - 1 stuk
Totaal volume	< 0,001 m <sup>3</sup>
Eenvoudig bereikbaar	Ja
Bevestigingswijze	• Geschroefd
Identificatiemethode	Vaststelling zonder monstername
Destructieve handeling voor identificatie	Nee

Het asbestmateriaal valt onder de mijlpaal van 2040.

Verwijderen

- Zorg voor een veilig beheer. Vermijd het beschadigen van het asbestmateriaal. Controleer de toestand jaarlijks op wijzigingen.

- Eenvoudige handelingen: mag via doe-het-zelf of door werknemer(s) met opleidingsattest eenvoudige handelingen  
Kan door particulier verwijderd worden zonder breken of beschadigen bij verwijderen.

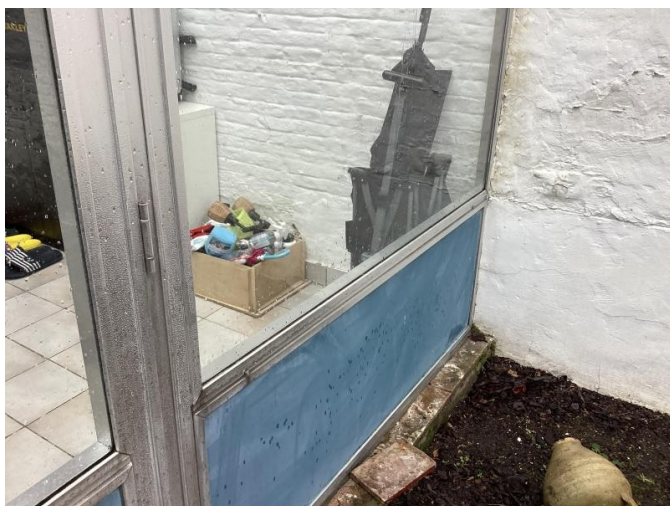
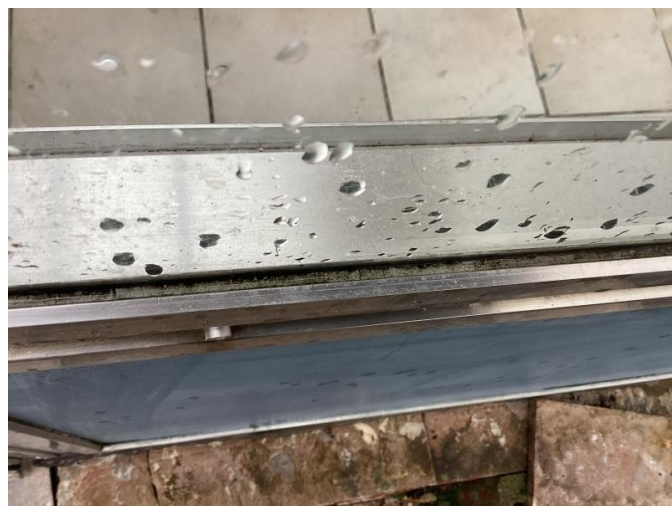
Eindbeoordeling materiaalrisico	Laag materiaalrisico en/of verlaagde kans op vezelvrijgave
---------------------------------	--

Gebondenheid	Categorie 1: hechtgebonden in oorsprong
Asbestsoort (vezeltype)	Amfibool aanwezig, uitgezonderd crocidoliet
Asbestconcentratie	Laag (< 50%)
Afschermingsgraad van het gehele materiaal	Geheel of deels (ook) vrij aan de binnenlucht
Toestand van het materiaal	Licht beschadigd, licht verweerd. Intact calciumsilicaatmateriaal of categorie III 'gebondenheid'

Beschrijving	Mastiek tussen ramen en glas
Omgeving	Buiten
Primaire drager	Wandopening verticaal (raam, deur, ...)
Asbestmateriaal	In-situ afwerkingslagen - Pasta, stopverf, voegsel, stopsel, vulsel, mastiek, kitten, ...
Bindmiddel van asbestmateriaal	Kitten, mastiek, pasta
Gebondenheid op basis van bindmiddel	Hecht
Hoeveelheid (gewicht - aantal)	<ul style="list-style-type: none"><li>• 0,10 kg - 1 stuk</li></ul>
Totaal gewicht	0,10 kg
Eenvoudig bereikbaar	Ja
Bevestigingswijze	<ul style="list-style-type: none"><li>• Geklemd</li><li>• Verlijmd, ingegoten, versmeerd</li></ul>
Identificatiemethode	Vaststelling zonder monstername
Destructieve handeling voor identificatie	Nee

Het asbestmateriaal valt onder de mijlpaal van 2040.

Zorgvuldig beheren

- Zorg voor een veilig beheer. Vermijd het beschadigen van het asbestmateriaal. Controleer de toestand jaarlijks op wijzigingen.

- Eenvoudige handelingen: mag via doe-het-zelf of door werknemer(s) met opleidingsattest eenvoudige handelingen  
Kan door particulier verwijderd worden.  
Draag steeds handschoenen en een ffp3 mondkap.  
Voor verdere informatie zie de site van OVAM.

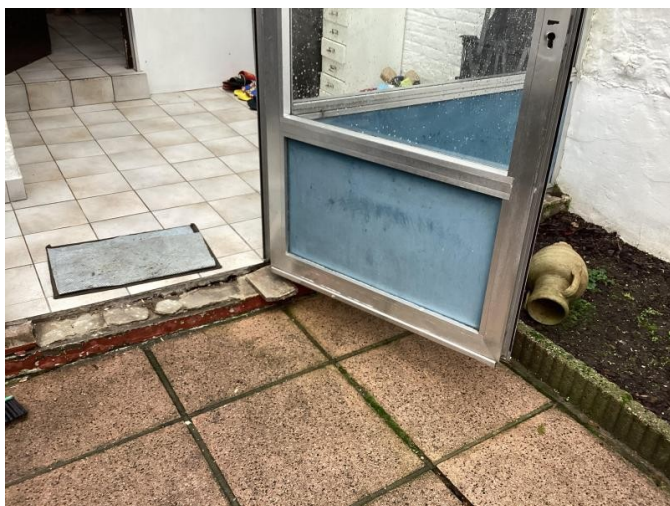
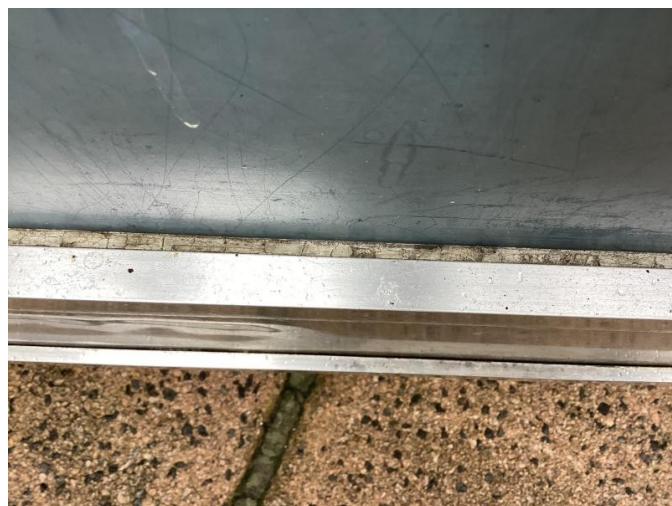
Eindbeoordeling materiaalrisico	Laag materiaalrisico en/of verlaagde kans op vezelvrijgave
---------------------------------	--

Gebondenheid	Categorie 1: hechtgebonden in oorsprong
Asbestsoort (vezeltype)	Amfibool aanwezig, uitgezonderd crocidoliet
Asbestconcentratie	Laag (< 50%)
Afschermingsgraad van het gehele materiaal	Geheel of deels (ook) vrij aan de binnenlucht
Toestand van het materiaal	Licht beschadigd, licht verweerd. Intact calciumsilicaatmateriaal of categorie III 'gebondenheid'

Beschrijving	Mastiek tussen ramen en platen
Omgeving	Grenst aan binnen- en buitenlucht
Primaire drager	Wandopening verticaal (raam, deur, ...)
Asbestmateriaal	In-situ afwerkingslagen - Pasta, stopverf, voegsel, stopsel, vulsel, mastiek, kitten, ...
Bindmiddel van asbestmateriaal	Kitten, mastiek, pasta
Gebondenheid op basis van bindmiddel	Hecht
Hoeveelheid (gewicht - aantal)	<ul style="list-style-type: none"><li>• 0,10 kg - 1 stuk</li></ul>
Totaal gewicht	0,10 kg
Eenvoudig bereikbaar	Ja
Bevestigingswijze	<ul style="list-style-type: none"><li>• Geklemd</li><li>• Verlijmd, ingegoten, versmeerd</li></ul>
Identificatiemethode	Vaststelling zonder monstername
Destructieve handeling voor identificatie	Nee

Het asbestmateriaal valt onder de mijlpaal van 2040.

Zorgvuldig beheren

- Zorg voor een veilig beheer. Vermijd het beschadigen van het asbestmateriaal. Controleer de toestand jaarlijks op wijzigingen.

- Eenvoudige handelingen: mag via doe-het-zelf of door werknemer(s) met opleidingsattest eenvoudige handelingen

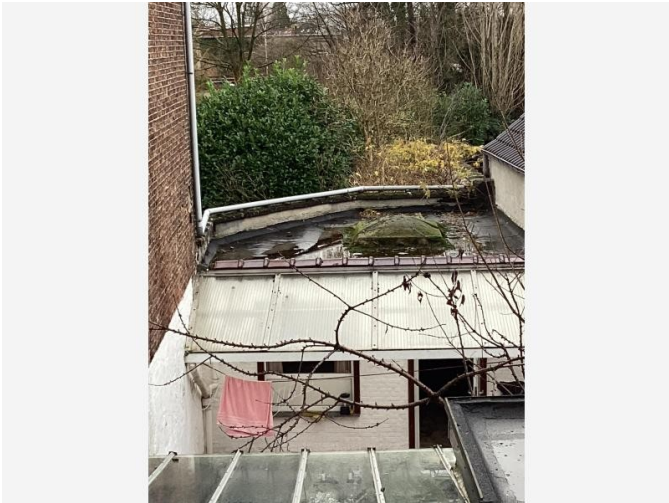
*Situeringfoto*

**Reden:** Er is geen volledige risicobeoordeling mogelijk

**Uitleg van de asbestdeskundige:** Plat dak bevindt zich achter een afdak dat niet begaanbaar is.

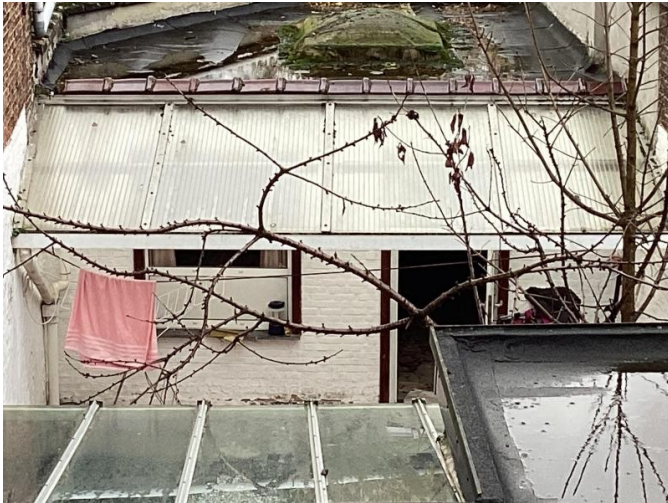
Vrije foto

Geen asbestverdachte materialen waargenomen.

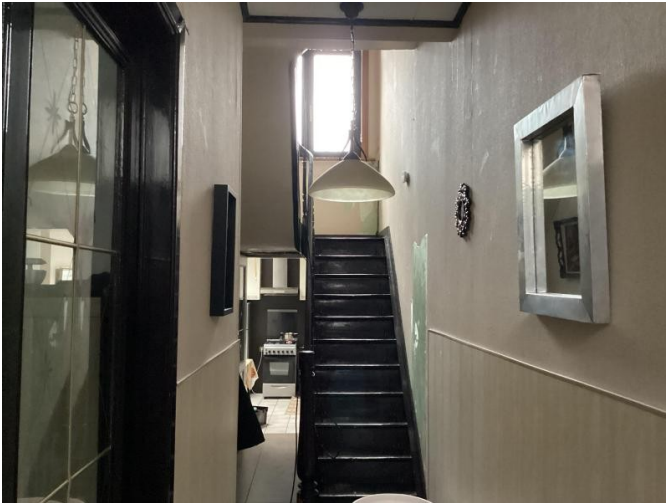
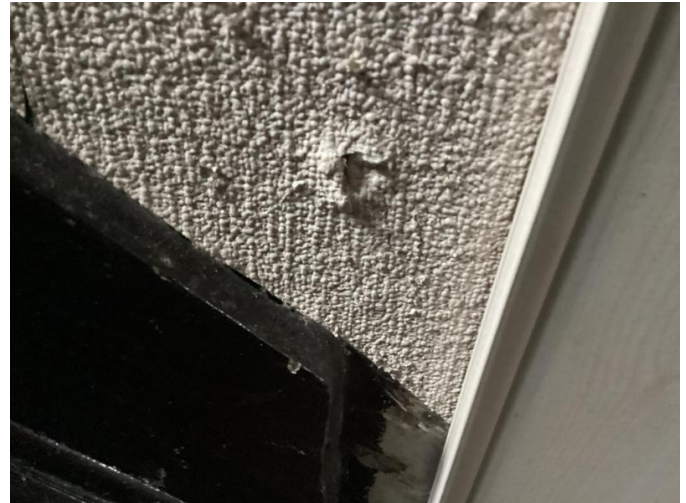
Geen asbest

#	Type	Referentie	Resultaat
10.1	Mengmonster	41711/01	Geen asbest

Beschrijving	Binnenmuren
Omgeving	Binnen
Primaire drager	Binnenwand
Bindmiddel van materiaal	Gips - kalk
Gebondenheid op basis van bindmiddel	Niet-hechtgebonden
Hoeveelheid (oppervlakte - dikte - aantal)	• 225,00 m <sup>2</sup> - 1,00 cm - 1 stuk
Totaal volume	2,25 m <sup>3</sup>
Identificatiemethode	Vaststelling met monstername
Destructieve handeling voor identificatie	Nee
Opmerking	1 staal in de traphal 2 stalen in individuele ruimtes Geen pleisterwerk in Badk of keuken, ook niet in de cv ruimte.

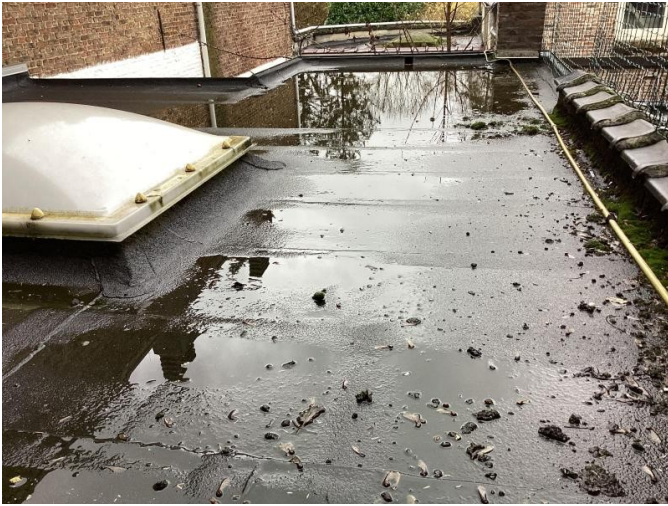
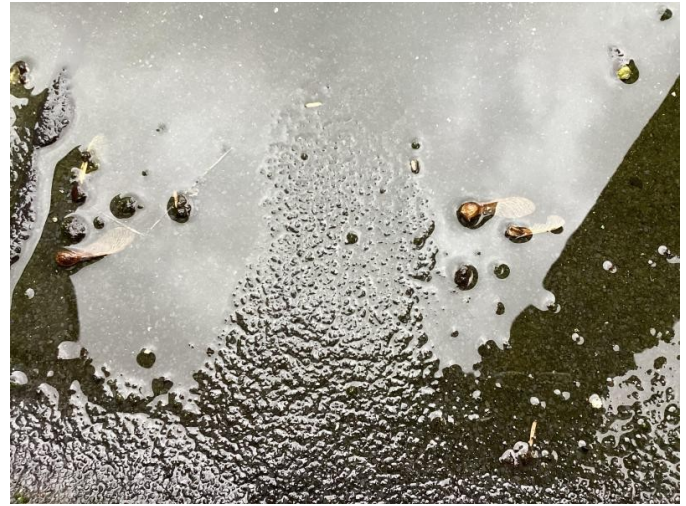
# Fiche 11: Plat dak aanbouw

Geen asbest

#	Type	Referentie	Resultaat
11.1	Puntmonster	41711/03	Geen asbest

<b>Beschrijving</b>	Plat dak aanbouw
<b>Omgeving</b>	Buiten
<b>Primaire drager</b>	Plat dak
<b>Bindmiddel van materiaal</b>	Bitumen (roofing, teer, asfalt)
<b>Gebondenheid op basis van bindmiddel</b>	Hecht
<b>Hoeveelheid (oppervlakte - aantal)</b>	• 25,00 m <sup>2</sup> - 1 stuk
<b>Totale oppervlakte</b>	25,00 m <sup>2</sup>
<b>Identificatiemethode</b>	Vaststelling met monstername
<b>Destructieve handeling voor identificatie</b>	Nee

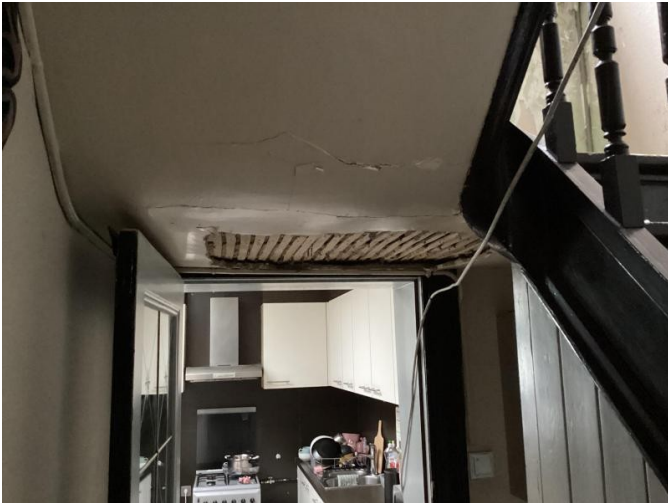
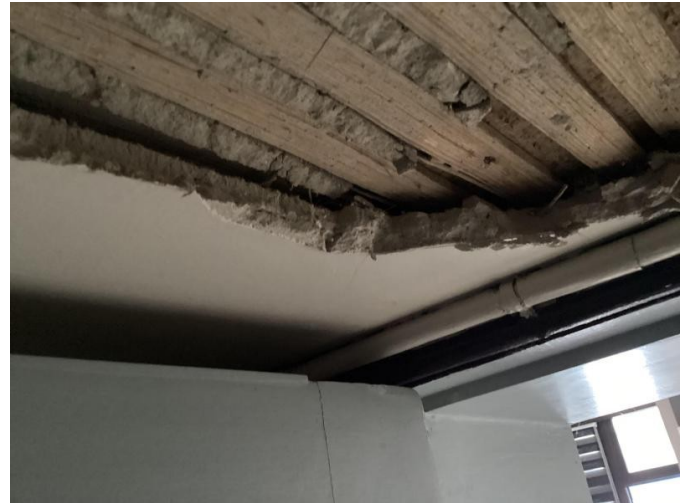
Geen asbest

#	Type	Referentie	Resultaat
12.1	Mengmonster	41711/02	Geen asbest

Beschrijving	Plafonds
Omgeving	Binnen
Primaire drager	Plafond
Bindmiddel van materiaal	Gips - kalk
Gebondenheid op basis van bindmiddel	Niet-hechtgebonden
Hoeveelheid (oppervlakte - dikte - aantal)	• 5,00 m <sup>2</sup> - 1,00 cm - 1 stuk
Totaal volume	0,05 m <sup>3</sup>
Identificatiemethode	Vaststelling met monstername
Destructieve handeling voor identificatie	Nee
Opmerking	Maar 1 staal genomen omdat er enkel pleister zichtbaar is in de trappenhal. Mogelijks zit onder de valse plafonds ook pleister.
