# Asbestinventarisatetest

Verstrekenstraat 16, 3040 Huldenberg

Attestnummer : 20240719-000290.000

Uitgegeven op : 19.07.2024

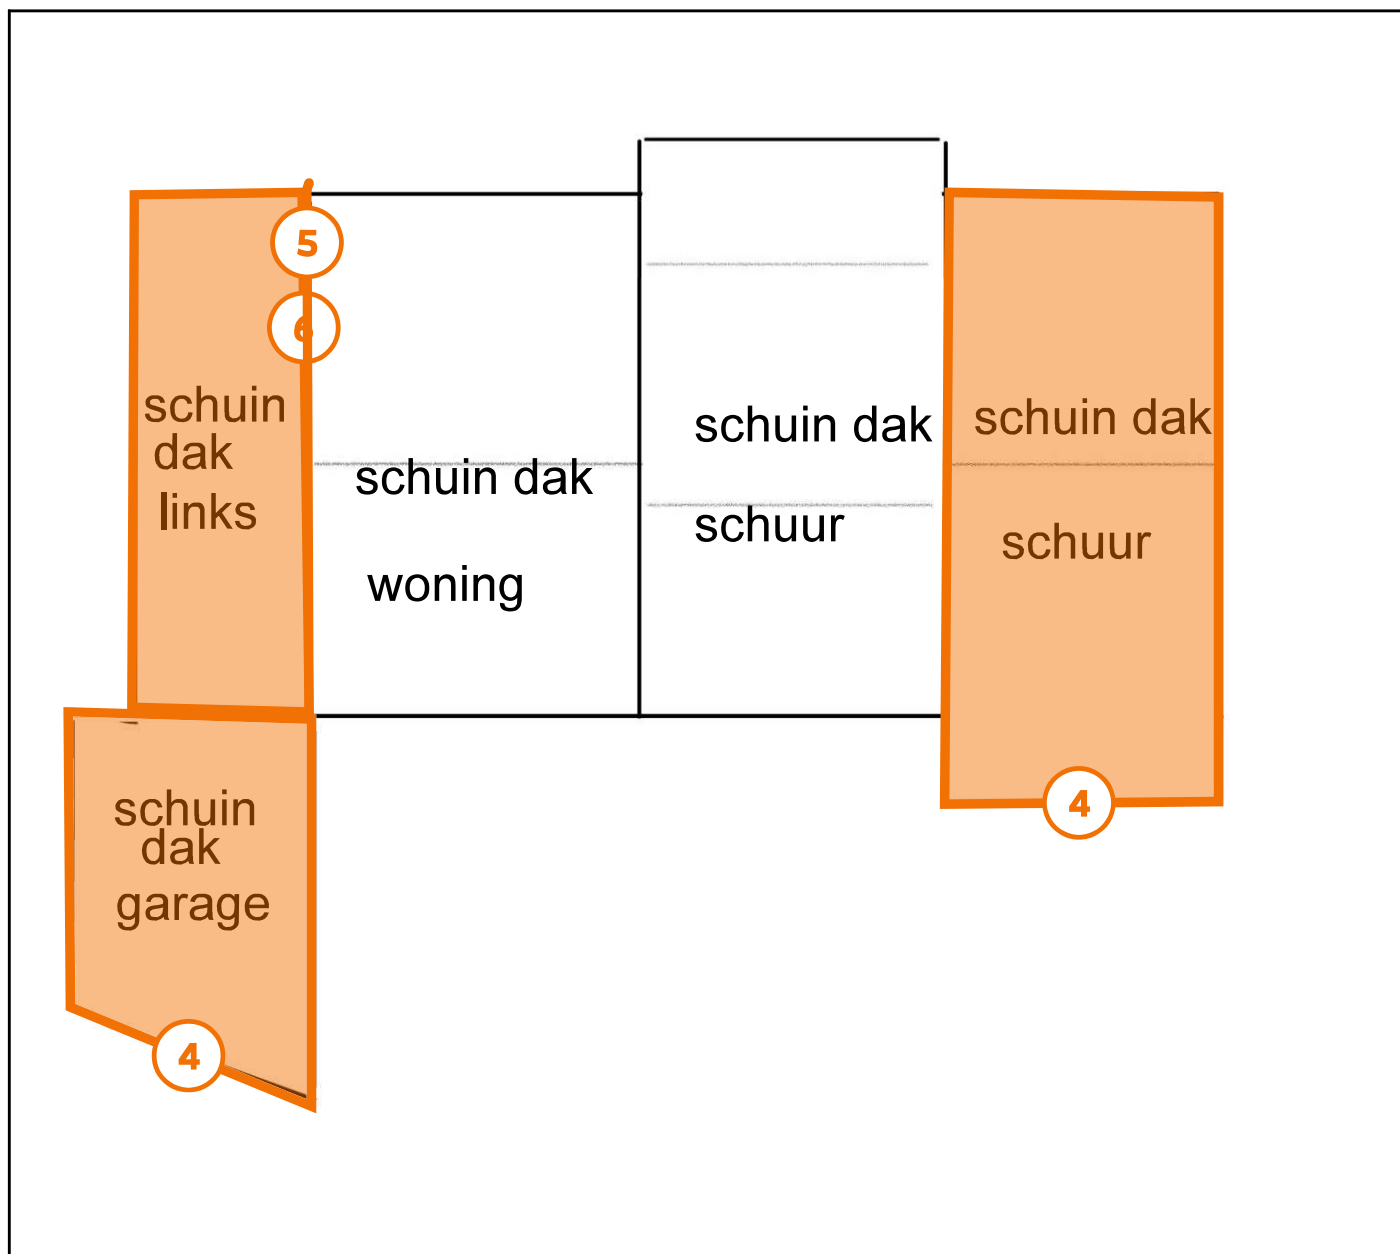
## Plan 1.1: dakconstructie

Beschrijving	Type	Actie
4. golfplaten dak	Asbestmateriaal	<a href="#">Verwijderen</a>
5. leien gevel links	Asbestmateriaal	<a href="#">Verwijderen</a>
6. leien dak links	Asbestmateriaal	<a href="#">Verwijderen</a>

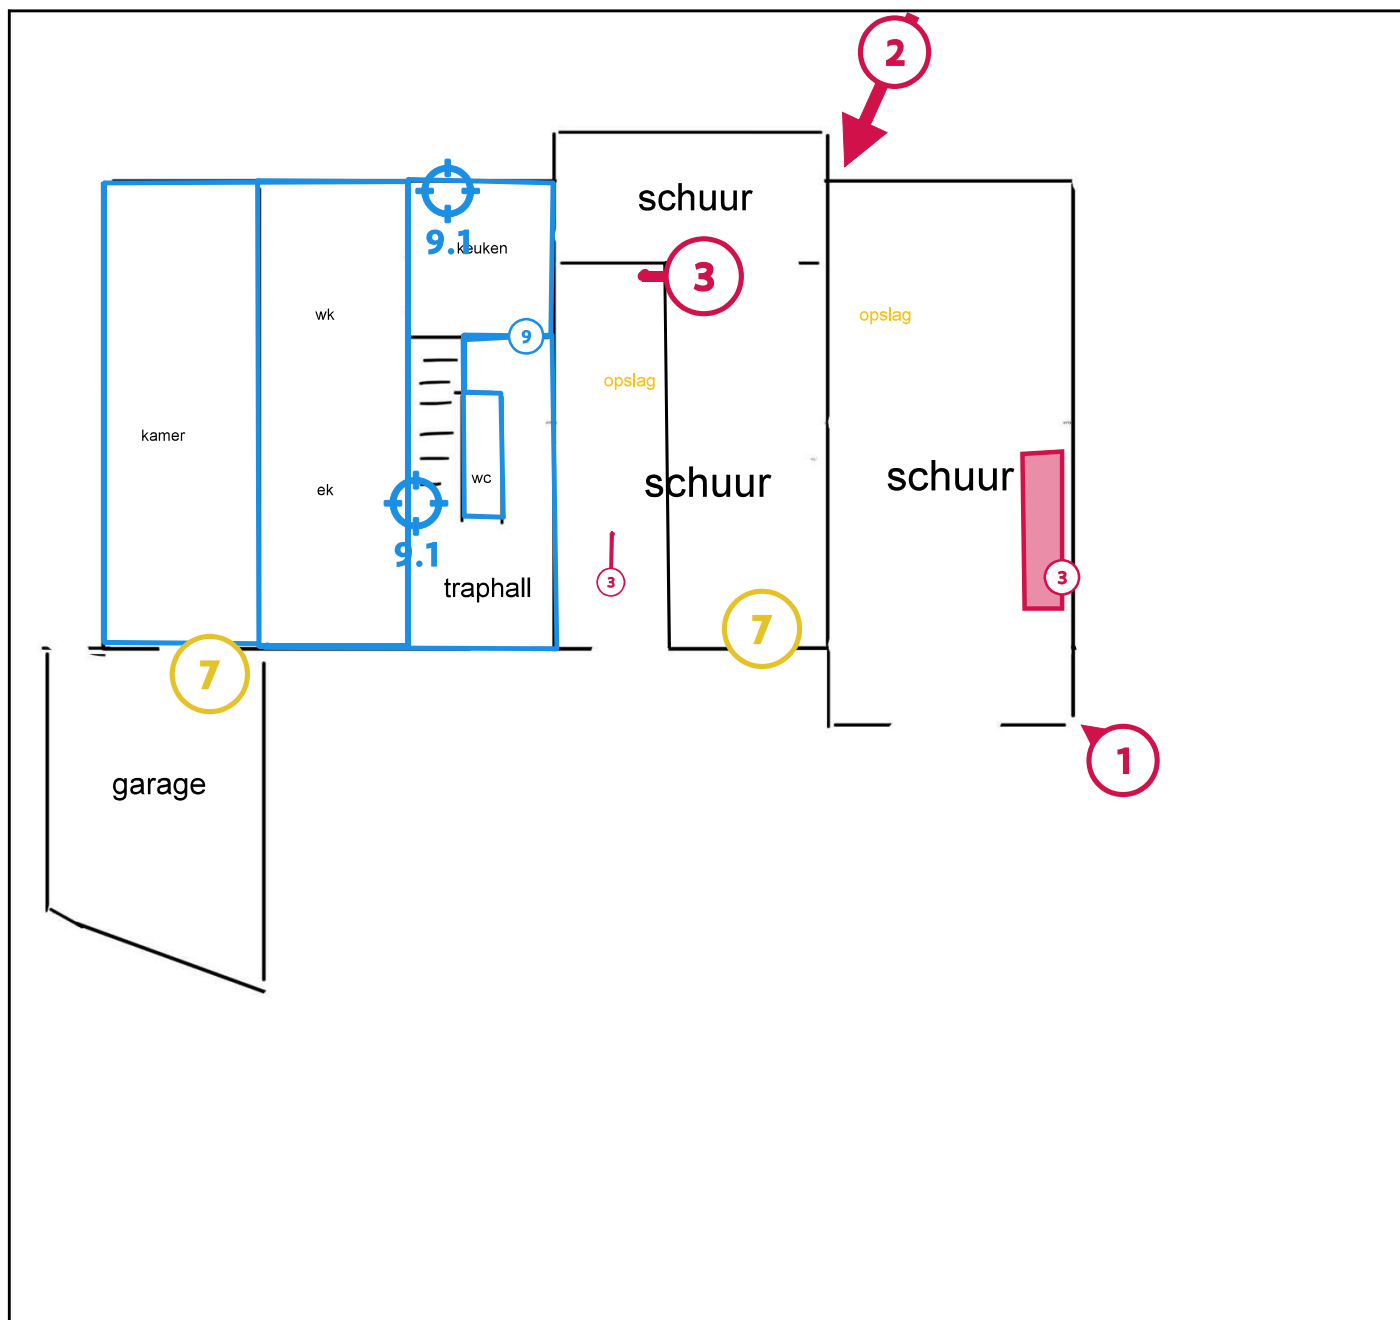
## Plan 1.2: Gelijksvloer

Beschrijving	Type	Actie
1. Reserve cement buizen / bochten	Asbestmateriaal	Dringend verwijderen
2. Cementen buis	Asbestmateriaal	Dringend verwijderen
3. Cementplaten + golfplaten	Asbestmateriaal	Dringend verwijderen

7. Elektrische bakelieten materialen	Asbestmateriaal	Zorgvuldig beheren
8. Opslag en afval	Beperking	-
9. pleisterwerk muren	Geen asbest	-
9.1 Code: 24196/01	Mengmonster	-

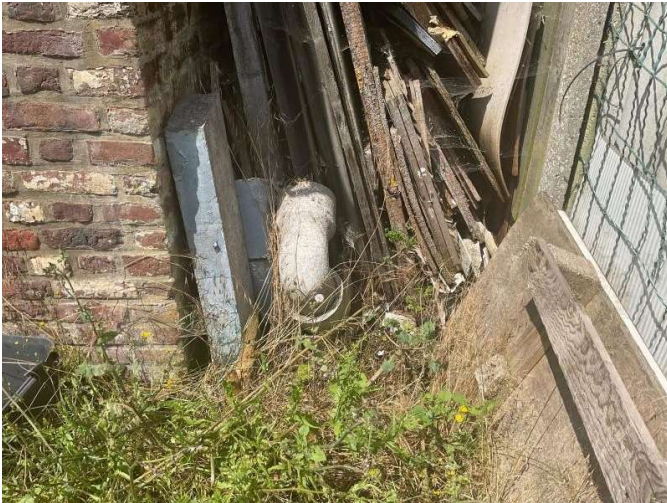
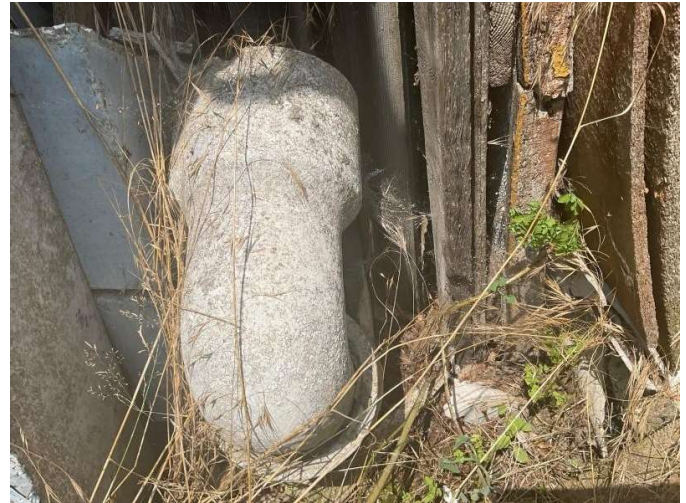
Het asbestmateriaal valt onder de mijlpaal van 2040.

**Dringend verwijderen**

Beschrijving	Reserve cement buizen / bochten
Type afvalstof	Betreft stock-voorraad of gedemonteerde asbestmaterialen
Aanwezige resten	Reserve bochten
Omgeving	Buiten
Primaire drager	Gedemonteerd of buitengebruik gesteld materiaal
Asbestmaterialen	<ul style="list-style-type: none"><li>Hemelwaterafvoerkanaal</li></ul>
Bindmiddel van asbestmateriaal	Cement
Gebondenheid op basis van bindmiddel	Hecht
Hoeveelheid (gewicht - aantal)	<ul style="list-style-type: none"><li>10,00 kg - 1 stuk</li></ul>
Totaal gewicht	10,00 kg
Eenvoudig bereikbaar	Ja
Identificatiemethode	Vaststelling zonder monsternamen

- Verwijder het asbestafval.

- Eenvoudige handelingen: mag via doe-het-zelf of door werknemer(s) met opleidingsattest eenvoudige handelingen  
De techniek van de eenvoudige handelingen mag worden toegepast bij de verwijdering van deze toepassing .

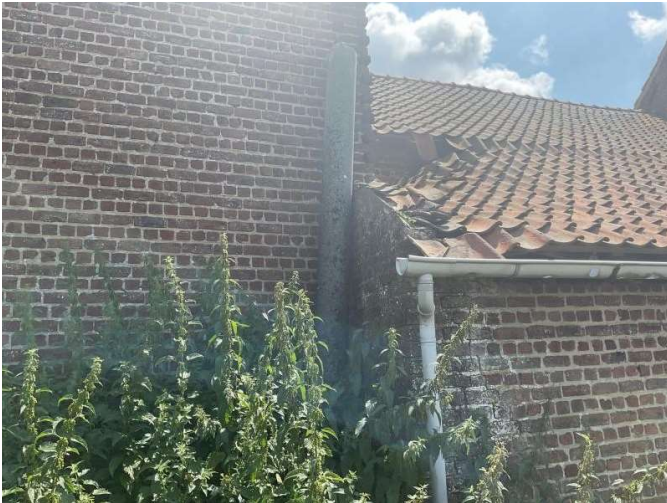
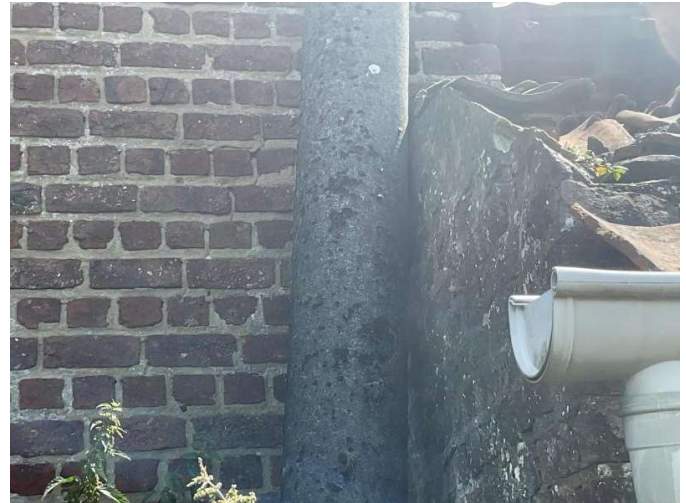
Het asbestmateriaal valt onder de mijlpaal van 2040.

**Dringend verwijderen**

Beschrijving	Cementen buis
Type afvalstof	Betreft stock-voorraad of gedemonteerde asbestmaterialen
Aanwezige resten	Reserve stuk buis
Omgeving	Buiten
Primaire drager	Onderdelen - stock
Asbestmaterialen	<ul style="list-style-type: none"><li>Buis, koker, leiding, pijp, doorvoer</li></ul>
Bindmiddel van asbestmateriaal	Cement
Gebondenheid op basis van bindmiddel	Hecht
Hoeveelheid (gewicht - aantal)	<ul style="list-style-type: none"><li>50,00 kg - 1 stuk</li></ul>
Totaal gewicht	50,00 kg
Eenvoudig bereikbaar	Ja
Identificatiemethode	Vaststelling zonder monstername

- Verwijder het asbestafval.

- Eenvoudige handelingen: mag via doe-het-zelf of door werknemer(s) met opleidingsattest eenvoudige handelingen  
De techniek van de eenvoudige handelingen mag worden toegepast bij de verwijdering van deze toepassing .

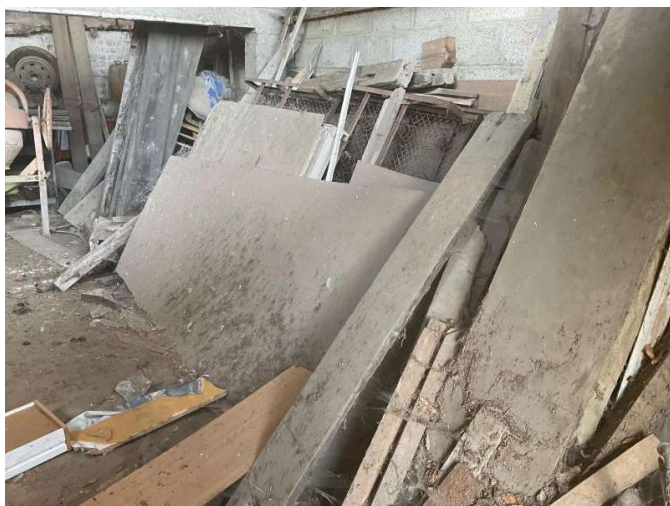
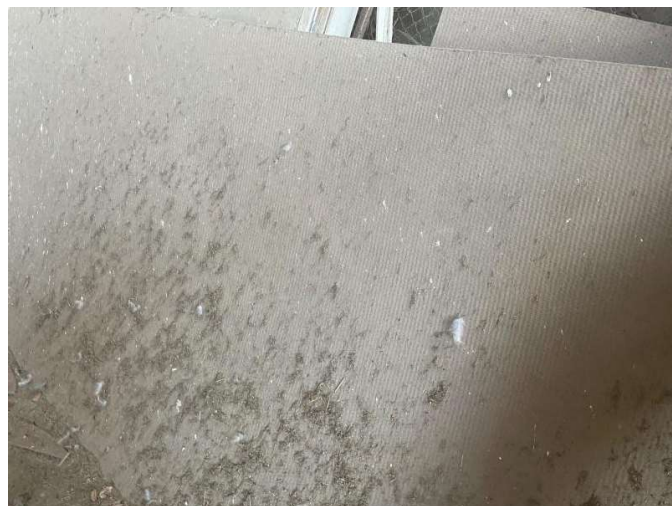
Het asbestmateriaal valt onder de mijlpaal van 2040.

**Dringend verwijderen**

Beschrijving	Cementplaten + golfplaten
Type afvalstof	Betreft stock-voorraad of gedemonteerde asbestmaterialen
Aanwezige resten	In de schuren staan reserve Cementplaten
Omgeving	Binnen
Primaire drager	Binnenwand
Asbestmaterialen	<ul style="list-style-type: none"><li>Dak- en gevelbekleding - Plaat</li></ul>
Bindmiddel van asbestmateriaal	Cement
Gebondenheid op basis van bindmiddel	Hecht
Hoeveelheid (gewicht - aantal)	<ul style="list-style-type: none"><li>50,00 kg - 1 stuk</li></ul>
Totaal gewicht	50,00 kg
Eenvoudig bereikbaar	Ja
Identificatiemethode	Vaststelling zonder monstername

- Verwijder het asbestafval.

- Eenvoudige handelingen: mag via doe-het-zelf of door werknemer(s) met opleidingsattest eenvoudige handelingen  
De techniek van de eenvoudige handelingen mag worden toegepast bij de verwijdering van deze toepassing .

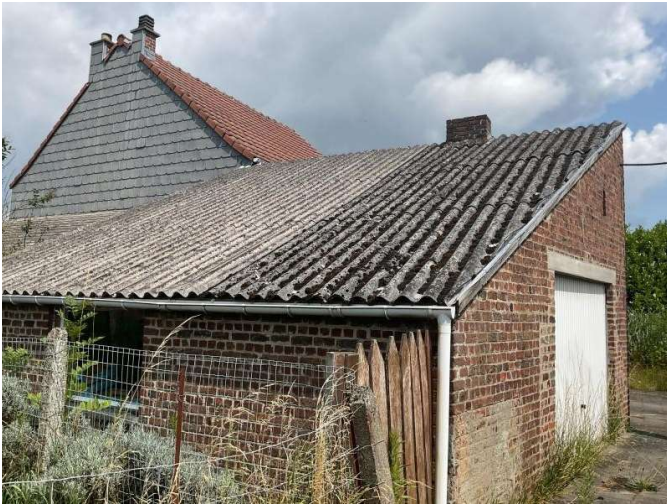
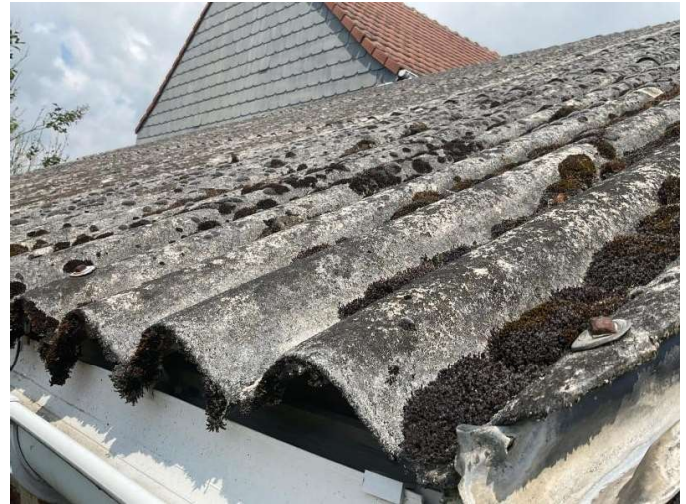
Het asbestmateriaal valt onder de mijlpaal van 2034.

Verwijderen

Eindbeoordeling materiaalrisico	Verhoogd materiaalrisico en/of verhoogde kans op vezelvrijgave
---------------------------------	--

Gebondenheid	Categorie 1: hechtgebonden in oorsprong
Asbestsoort (vezeltype)	Crocidoliet aanwezig
Asbestconcentratie	Laag (< 50%)
Afschermingsgraad van het gehele materiaal	Geheel of deels vrij aan de buitenlucht
Toestand van het materiaal	Matig beschadigd, matig verweerd

<b>Beschrijving</b>	golfplaten dak
<b>Omgeving</b>	Buiten
<b>Primaire drager</b>	Schuin dak
<b>Asbestmateriaal</b>	Dak- en gevelbekleding - Golfplaat
<b>Bindmiddel van asbestmateriaal</b>	Cement
<b>Gebondenheid op basis van bindmiddel</b>	Hecht
<b>Hoeveelheid (oppervlakte - aantal)</b>	<ul style="list-style-type: none"><li>• 120,00 m<sup>2</sup> - 1 stuk</li></ul>
<b>Totale oppervlakte</b>	120,00 m <sup>2</sup>
<b>Eenvoudig bereikbaar</b>	Ja
<b>Bevestigingswijze</b>	<ul style="list-style-type: none"><li>• Geschroefd</li></ul>
<b>Identificatiemethode</b>	Vaststelling zonder monstername
<b>Destructieve handeling voor identificatie</b>	Nee

- Zorg voor een veilig beheer en verwijder dit asbestmateriaal wanneer het bij werken eenvoudig bereikbaar wordt. Controleer de toestand jaarlijks op wijzigingen.
- Verwijder dit asbestmateriaal zo snel mogelijk. Volg de toestand goed op.

- Eenvoudige handelingen: mag via doe-het-zelf of door werknemer(s) met opleidingsattest eenvoudige handelingen  
De techniek van de eenvoudige handelingen mag worden toegepast bij de verwijdering van deze toepassing .

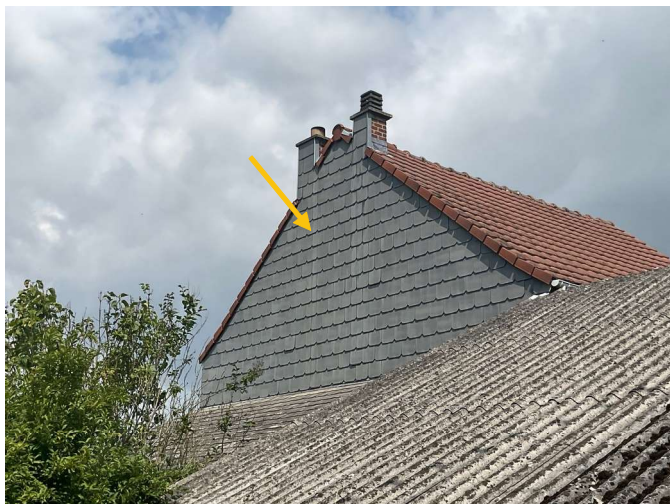
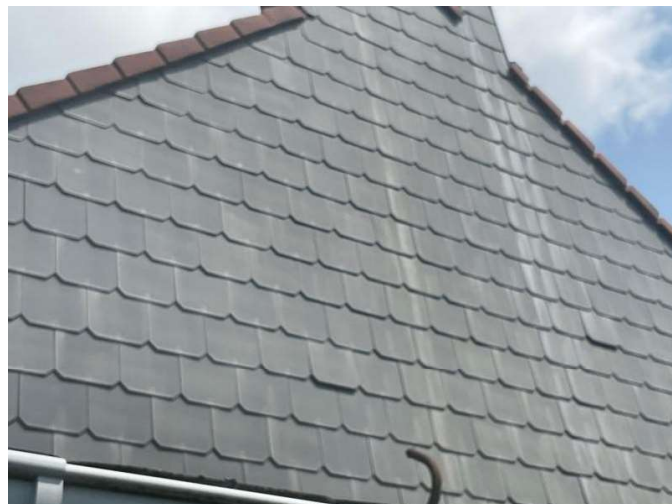
Het asbestmateriaal valt onder de mijlpaal van 2034.

Verwijderen

Eindbeoordeling materiaalrisico	Laag materiaalrisico en/of verlaagde kans op vezelvrijgave
---------------------------------	--

Gebondenheid	Categorie 1: hechtgebonden in oorsprong
Asbestsoort (vezeltype)	Crocidoliet aanwezig
Asbestconcentratie	Laag (< 50%)
Afschermingsgraad van het gehele materiaal	Geheel of deels vrij aan de buitenlucht
Toestand van het materiaal	Licht beschadigd, licht verweerd. Intact materiaal type Pical – asbestboard of categorie III 'gebondenheid'

<b>Beschrijving</b>	leien gevel links
<b>Omgeving</b>	Buiten
<b>Primaire drager</b>	Wand buitenschil
<b>Asbestmateriaal</b>	Dak- en gevelbekleding - Lei, shingle
<b>Bindmiddel van asbestmateriaal</b>	Cement
<b>Gebondenheid op basis van bindmiddel</b>	Hecht
<b>Hoeveelheid (oppervlakte - aantal)</b>	<ul style="list-style-type: none"><li>• 45,00 m<sup>2</sup> - 1 stuk</li></ul>
<b>Totale oppervlakte</b>	45,00 m <sup>2</sup>
<b>Eenvoudig bereikbaar</b>	Ja
<b>Bevestigingswijze</b>	<ul style="list-style-type: none"><li>• Geklemd</li></ul>
<b>Identificatiemethode</b>	Vaststelling zonder monstername
<b>Destructieve handeling voor identificatie</b>	Nee

- Zorg voor een veilig beheer en verwijder dit asbestmateriaal wanneer het bij werken eenvoudig bereikbaar wordt. Controleer de toestand jaarlijks op wijzigingen.

- Eenvoudige handelingen: mag via doe-het-zelf of door werknemer(s) met opleidingsattest eenvoudige handelingen  
De techniek van de eenvoudige handelingen mag worden toegepast bij de verwijdering van deze toepassing .

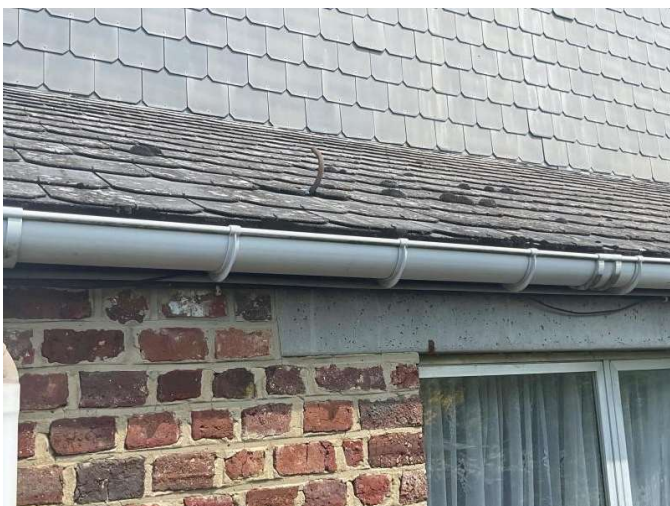
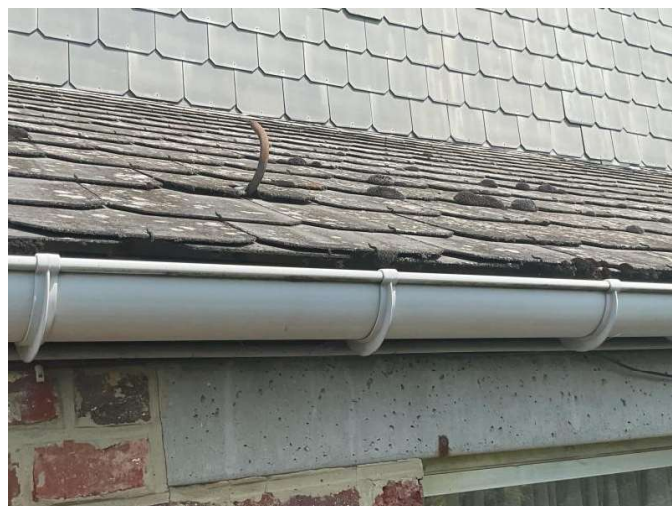
Het asbestmateriaal valt onder de mijlpaal van 2034.

Verwijderen

Eindbeoordeling materiaalrisico	Laag materiaalrisico en/of verlaagde kans op vezelvrijgave
---------------------------------	--

Gebondenheid	Categorie 1: hechtgebonden in oorsprong
Asbestsoort (vezeltype)	Crocidoliet aanwezig
Asbestconcentratie	Laag (< 50%)
Afschermingsgraad van het gehele materiaal	Geheel of deels vrij aan de buitenlucht
Toestand van het materiaal	Licht beschadigd, licht verweerd. Intact materiaal type Pical – asbestboard of categorie III 'gebondenheid'

<b>Beschrijving</b>	leien dak links
<b>Omgeving</b>	Buiten
<b>Primaire drager</b>	Schuin dak
<b>Asbestmateriaal</b>	Dak- en gevelbekleding - Lei, shingle
<b>Bindmiddel van asbestmateriaal</b>	Cement
<b>Gebondenheid op basis van bindmiddel</b>	Hecht
<b>Hoeveelheid (oppervlakte - aantal)</b>	<ul style="list-style-type: none"><li>• 30,00 m<sup>2</sup> - 1 stuk</li></ul>
<b>Totale oppervlakte</b>	30,00 m <sup>2</sup>
<b>Eenvoudig bereikbaar</b>	Ja
<b>Bevestigingswijze</b>	<ul style="list-style-type: none"><li>• Geklemd</li></ul>
<b>Identificatiemethode</b>	Vaststelling zonder monsternamen
<b>Destructieve handeling voor identificatie</b>	Nee

- Zorg voor een veilig beheer en verwijder dit asbestmateriaal wanneer het bij werken eenvoudig bereikbaar wordt. Controleer de toestand jaarlijks op wijzigingen.

- Eenvoudige handelingen: mag via doe-het-zelf of door werknemer(s) met opleidingsattest eenvoudige handelingen  
De techniek van de eenvoudige handelingen mag worden toegepast bij de verwijdering van deze toepassing .

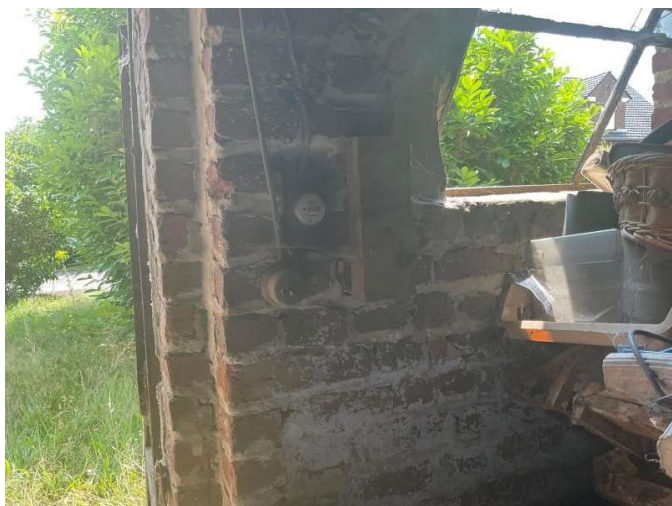
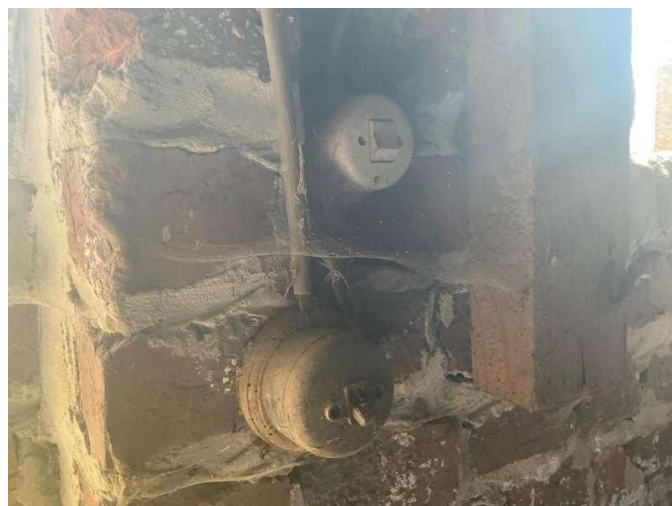
Het asbestmateriaal valt onder de mijlpaal van 2040.

Zorgvuldig beheren

Eindbeoordeling materiaalrisico	Laag materiaalrisico en/of verlaagde kans op vezelvrijgave
---------------------------------	--

Gebondenheid	Categorie 1: hechtgebonden in oorsprong
Asbestsoort (vezeltype)	Crocidoliet aanwezig
Asbestconcentratie	Laag (< 50%)
Afschermingsgraad van het gehele materiaal	Geheel of deels (ook) vrij aan de binnenlucht
Toestand van het materiaal	Onbeschadigd, niet verweerd

<b>Beschrijving</b>	Elektrische bakelieten materialen
<b>Omgeving</b>	Binnen
<b>Primaire drager</b>	Communicatie en elektrische infrastructuur en uitrusting
<b>Asbestmateriaal</b>	Plaat, paneel, tablet - Type Bakeliet
<b>Bindmiddel van asbestmateriaal</b>	Kunststof of -hars
<b>Gebondenheid op basis van bindmiddel</b>	Hecht
<b>Hoeveelheid (oppervlakte - dikte - aantal)</b>	<ul style="list-style-type: none"><li>• 0,50 m<sup>2</sup> - 0,30 cm - 1 stuk</li></ul>
<b>Totaal volume</b>	0,002 m <sup>3</sup>
<b>Eenvoudig bereikbaar</b>	Ja
<b>Bevestigingswijze</b>	<ul style="list-style-type: none"><li>• Geschroefd</li></ul>
<b>Identificatiemethode</b>	Vaststelling zonder monsternamen
<b>Destructieve handeling voor identificatie</b>	Nee

- Zorg voor een veilig beheer. Vermijd het beschadigen van het asbestmateriaal. Controleer de toestand jaarlijks op wijzigingen.

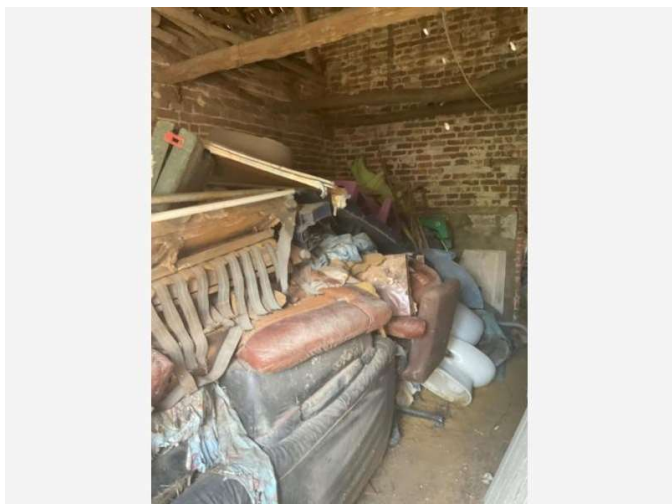
**Reden:** Materiaal in opslag

**Uitleg van de asbestdeskundige:** De schuren liggen vol opslag, er liggen waren het zichtbaar is ook nog asbest cement platen.

Mogelijk ligt er tussen de opslag nog meer afval die verdacht kan zijn

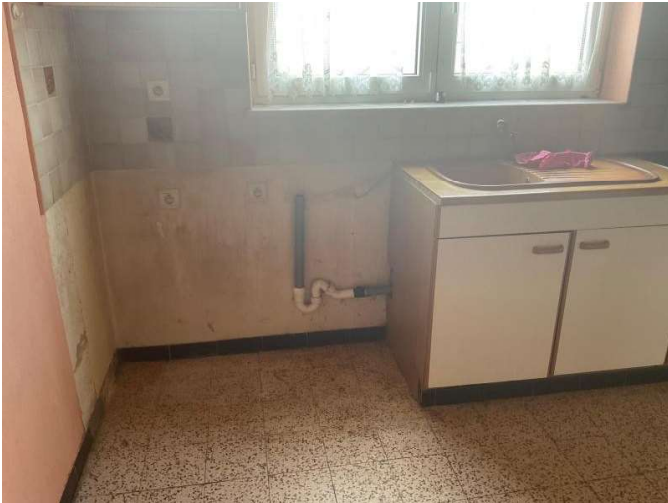
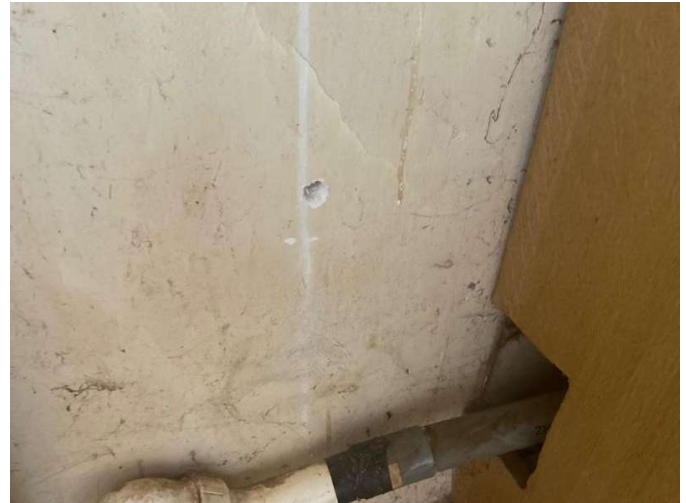
## Fiche 9: pleisterwerk muren

Geen asbest

#	Type	Referentie	Resultaat
9.1	Mengmonster	24196/01	Geen asbest

<b>Beschrijving</b>	pleisterwerk muren
<b>Omgeving</b>	Binnen
<b>Primaire drager</b>	Binnenwand
<b>Bindmiddel van materiaal</b>	Gips - kalk
<b>Gebondenheid op basis van bindmiddel</b>	Niet-hechtgebonden
<b>Hoeveelheid (oppervlakte - dikte - aantal)</b>	• 400,00 m <sup>2</sup> - 1,00 cm - 1 stuk
<b>Totaal volume</b>	4,00 m <sup>3</sup>
<b>Identificatiemethode</b>	Vaststelling met monsternamen
<b>Destructieve handeling voor identificatie</b>	Nee
<b>Opmerking</b>	De plafonds zijn allemaal houten tuusn vloeren
